Rapport nr. 79

August 1996

Statens vegvesen
Vegdirektoratet

Overbygningskonstruksjoner og dekkelevetid

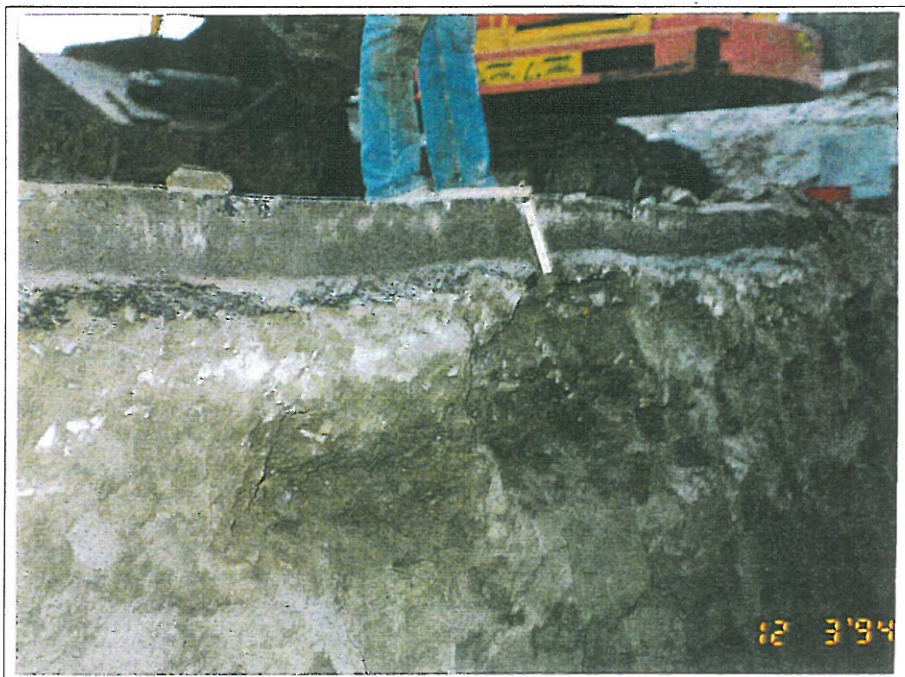
Bilde 1: Oppgraving E 6 Hp 12 km 1,640

Bilde 1 viser oppgravingen ved Gardermoen Airport Hotel syd. Deformasjonene i hjulsporene kunne tydelig følges ned i forsterkningslaget. Cg-laget hadde jevn tykkelse, men det var tydelige hjulspor.

Det er analysert 4 prøver av forsterkningslagsmaterialet og 4 prøver av materialet i grunnen. Forsterkningslagsmaterialet er noe telefarlig. Registrert andel materiale mindre enn 20 µm varierer mellom 3,8 og 5,2%. Materialet i grunnen er ensgradert sand med Cu mellom 4 og 5 og med andel materiale mindre enn 20 µm varierende mellom 3,2 og 5,7%. Materialet i grunnen er i Bæreevnegruppe IV med telefarlighetsklasse T2.

Det ble boret ut 2 prøver av Cg-laget. Trykkstyrken på materialet ble målt til 0,93 og 1,17 MPa. Gjennomsnittet av prøvene, 1,05 MPa, er 30% av kravet til 7 døgns trykkstyrke angitt i Håndbok 018. I 1980-utgaven av Håndbok 018 er det angitt et minstekrav til trykkfasthet etter 7 døgn på 3,5 MPa. I 1992-utgaven er det angitt et minstekrav på 5,0 MPa.

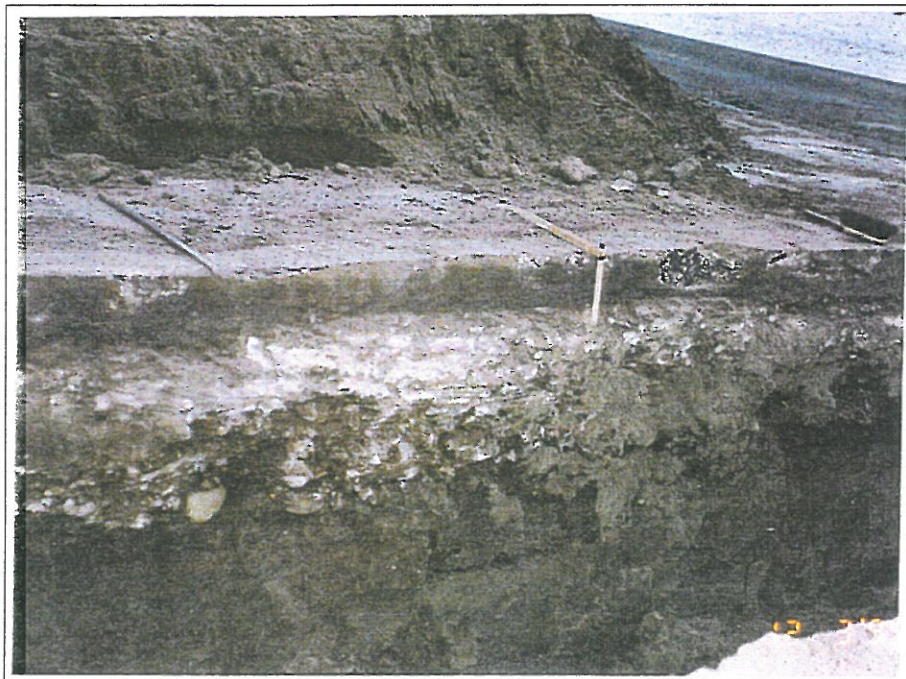
Bilde 2: Oppgraving E 6, Hp 12 km 1,865

Det er analysert 3 prøver av forsterkningslagsmaterialet og 3 prøver av materialet i grunnen. Forsterkningslagsmaterialet er noe telefarlig. Registrert andel materiale mindre enn 20 µm varierer mellom 3,5 og 5,1%. Materialet i grunnen er ensgradert sand med Cu mellom 3 og 5 og med andel materiale mindre enn 20 µm varierende mellom 4,2 og 6,6%. Materialet i grunnen er i Bæreevnegruppe IV med telefarlighetsklasse T2.

Det ble boret ut 2 prøver av Cg-laget. Trykkstyrken på materialet ble målt til 0,48 og 0,86 MPa. Gjennomsnittet av prøvene, 0,67 MPa, er 19% av kravet til 7 døgns trykkstyrke angitt i 1980-utgaven av Håndbok 018. Også på dette stedet kunne man følge deformasjonene i hjulsporene ned i forsterkningslaget. Cg-laget hadde jevn tykkelse, men det var tydelige hjulspor.

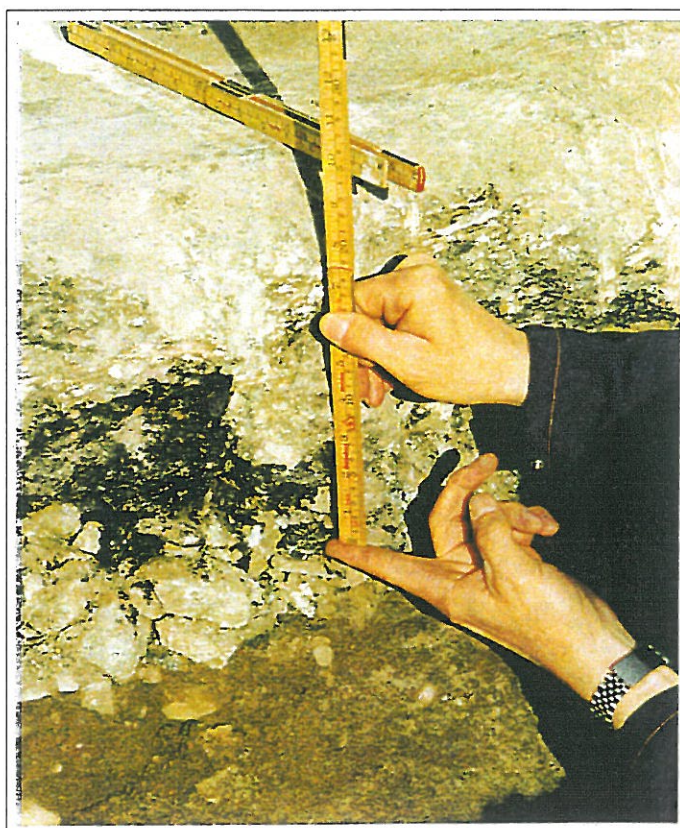
Bilde 3: Oppgraving fra E 6 Hp 13 km 2,000 Letohallen

Oppgravningene viste en meget ujevn nedtrengning av bitumen i det penetrerte laget. Dette får man litt inntrykk av fra Bilde 3.

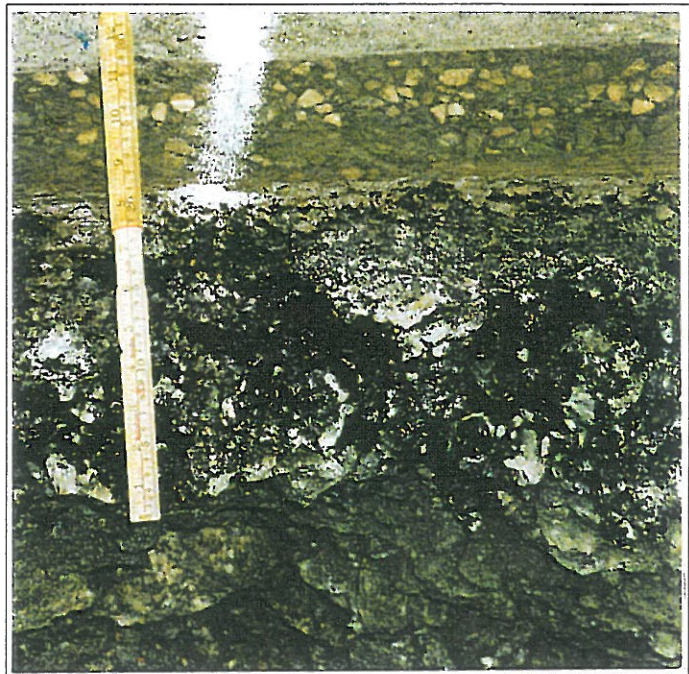
Bilde 4: E 6 Hp 13 km 12,300 Nebbenes Øst

Bilde 4 viser oppgravingen ved Nebbenes Øst. Ett av problemene er for store tykkelser og manglende stabilitet i det penetrerte laget.

Materialet i det øverste forsterkningslaget har en andel av materiale mindre enn 20 μm som varierer mellom 3,9 og 4,7% regnet i prosent av materiale mindre enn 19 mm. Materialet tilfredsstillter kravene i Håndbok 018 som angit maksimalt tillatt andel av materiale mindre enn 20 μm på 5%. Andelen materiale mindre enn 19 mm varierer mellom 11 og 23% og en må anta at hulrommene i hele steinlaget er helt eller delvis mettet med subbus.

Materialet i det nederste forsterkningslaget har en andel av materiale mindre enn 20 μm som varierer mellom 12 og 14% regnet i prosent av materiale mindre enn 19 mm. Andelen materiale mindre enn 19 mm varierer mellom 40 og 65% og en må anta at steinlaget er overmettet med subbus. Materialet må dermed betraktes som middels telefarlig, T3, i henhold til kravene i Håndbok 018.

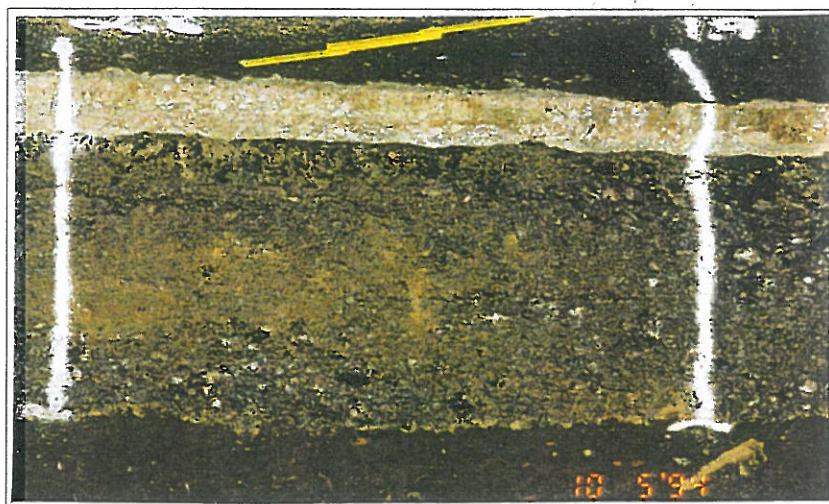
Bilde 6: Rv 174 Gardermoen Øst, nord for rundkjøringen

Materialet i grunnen har en andel av materiale mindre enn 20 µm som varierer mellom 2,7 og 7,6%

regnet i prosent av materiale mindre enn 19 mm. Materialet må betraktes som noe telefarlig, T2, i henhold til kravene i Håndbok 018.

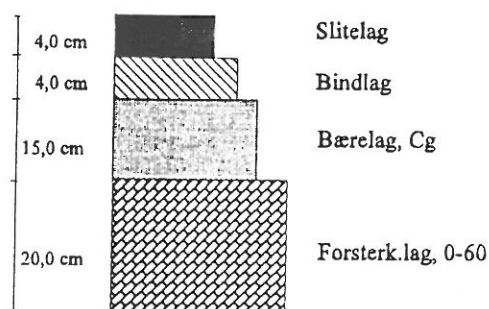
Bygd :

Denne overbygningen er bygd i henhold til håndbok 018-1980 med ensgradert T1 sand som undergrunn.

Oppgravingsprøvene viser T2 undergrunn som i følge håndbok 018-1980 skulle tilsi 40 cm forsterkningslag.

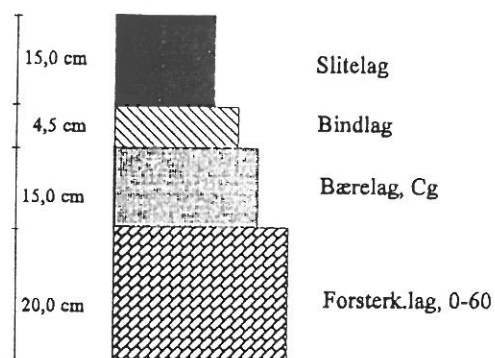
Oppgraving :

Deformasjoner i hjulsporene kunne tydelig følges ned i forsterk.laget. Cg laget hadde jevn tykkelse, men det var tydelige "hjulspor".

Det ble boret ut 2 sylindre av Cg laget som hadde en trykkstyrke på 0,93 og 1,17 MPa. Dette er 22 og 27 % av kravet i nye håndbok 018. Middelerdien av prøvene, 1,05 MPa, er 19 % av kravet i håndbok 018..

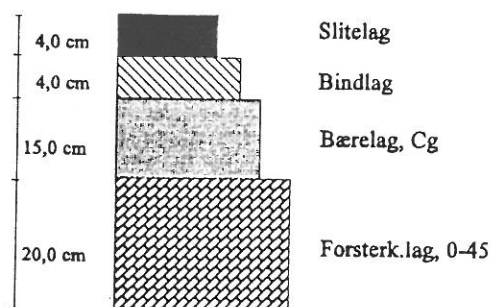
Planlagt/bygd :

Denne overbygningen er bygd i henhold til håndbok 018-1980 med ensgradert T1 sand som undergrunn. Oppgravingsprøvene viser T2 undergrunn som i følge gamle håndbok 018 skulle tilsi 40 cm forsterkningslag.

Parsellen var ferdig 1988 og har vært reasfaltert i 1991.

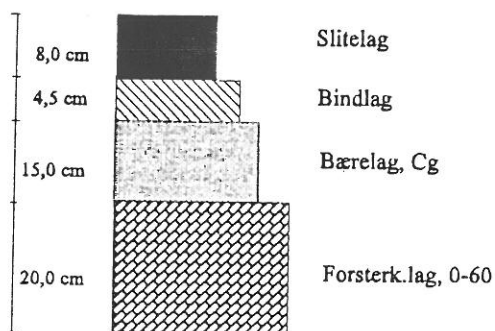
Oppgraving :

Deformasjoner i hjulsporene kunne tydelig følges ned i forsterk.laget. Cg laget hadde jevn tykkelse, men det var tydelige "hjulspor".

Det ble boret ut 2 sylindre av Cg laget som hadde en trykkstyrke på 0,48 og 0,86 MPa. Dette er 11 og 16 % av kravet i nye håndbok 018. Middelerdien av prøvene, 0,67 MPa, er 13 % av kravet i håndbok 018.

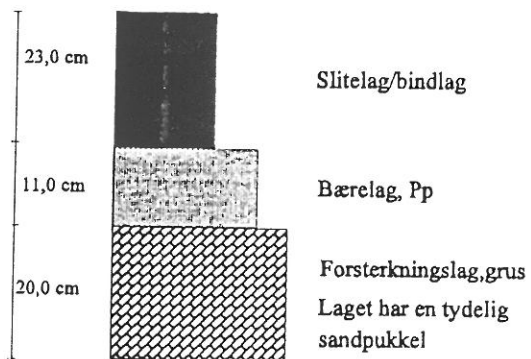
Oppgraving :

Denne overbygningen er bygd i henhold til håndbok 018-1980 med sand T1 som undergrunn. Oppgravingsprøvene viser ensgradert sand T2 som tilsier et forsterk.lag på 40 cm i.flg. håndbok 018-1980.

Parsellen var ferdig 1984 og har vært reasfaltert i 1988, 1991 og 1994.

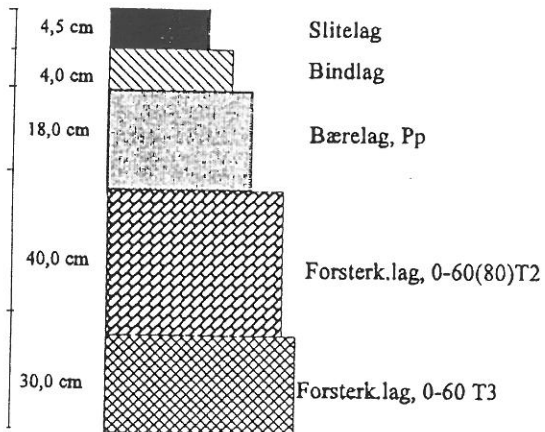
Oppgraving :

Denne overbygningen er bygd i henhold til håndbok 018-1980 med sprengt stein som undergrunn, men Pp laget har blitt 18 cm og ustabil.

Parsellen var ferdig 1988 og har vært reasfaltert (hjulspor) i 1992.

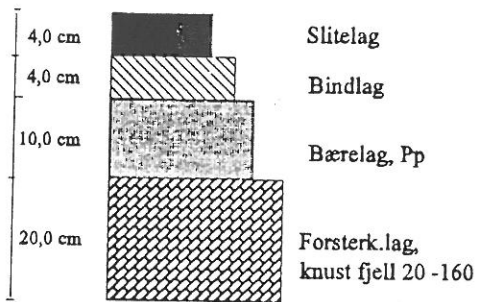
Planlagt /bygd

Denne overbygningen er bygd i henhold til håndbok 018-1980 med ensgradert sand T1 som undergrunn. Oppgravingsprøvene viser sand T2 som i.flg. 018-1980 tilsier 30 cm forsterk.lag.

Parsellen var ferdig 1987 og har vært reasfaltert i 1988.

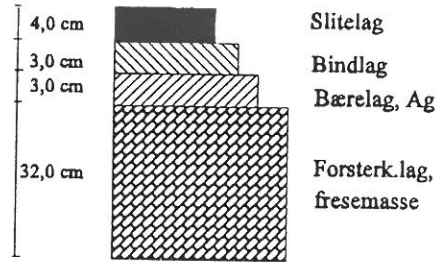
Bygd :

Vegen er dimensjonert med sand T1 som undergrunn. Oppgravingsprøvene viser ensgradert sand T2 som ville gitt forsterkningslagstykkelse 30 cm. Den planlagte overbygningen ville vært noe underdimensjonert, men med dagens lastfordelingskoeffisienter holder den bygde vegen kravene i håndbok 018-1980.

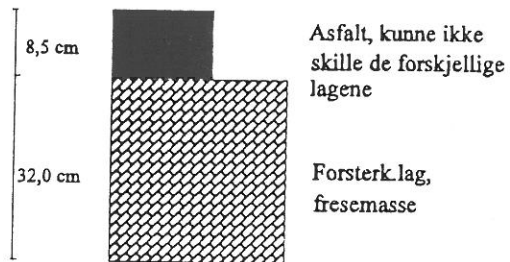
Oppgraving :

Bærelag, dekke er 1,5 cm mindre enn forutsatt, men styrke- og bærelagsindeksen er likevel høy nok i.flg. håndbok 018-1980 da det er benyttet fresemasser i forsterk.laget.
