# BETONGKONSTRUKSJONERS LIVSLØP

## **Bestandighet og levetid av reparerte betongkonstruksjoner.**

## **Aktivitet DP2 A2**

Arntsen, B., NORUT Teknologi as

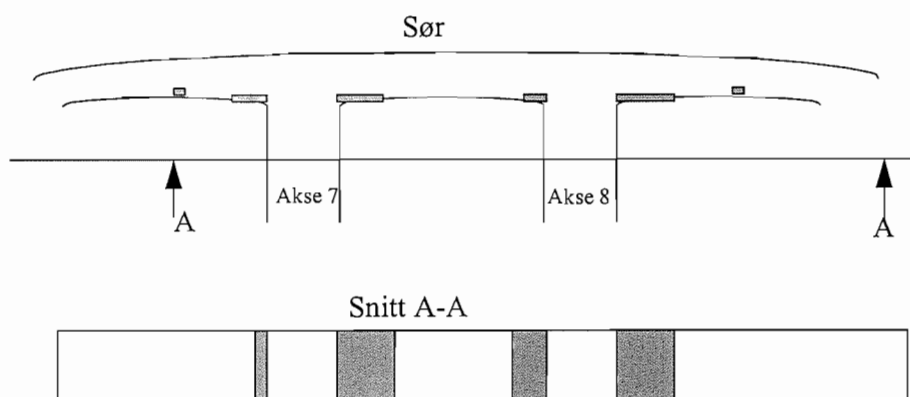
Brua ble mekanisk reparert i 1996, etter at det under hovedinspeksjon på brua i 1992 ble påvist bomme områder med begynnende korrosjon i brukassen inn mot hovedtårnene i akse 7 og 8, se Figur 3.1. Kloridnivået ved armeringen i disse områdene ble målt til ca 1-2 vekt% av

Figur 3.1 Skissen viser de reparerte områdene på overbygningen til Sørstraumen bru.

sementinnholdet. Reparasjonene ble gjennomført ved at overdekningen ble fjernet med håndmeisling i områder hvor det var registrert bom og avskallinger, [4], [5]. Deretter ble armeringen sandblåst før reparasjonsmørtelen ble sprøytet på. Til slutt ble hele brua impregnert med Rescon Silimp 100 i to strøk. Entreprenøren har i sin rapport fra arbeidet påpekt at armeringen var tildels mye angrepet av korrosjon i form av groptæring.

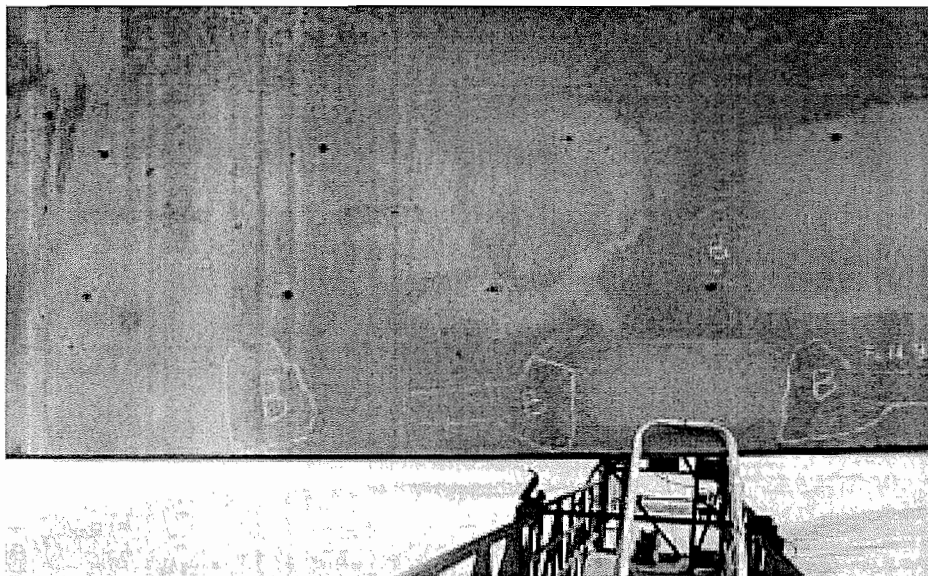
Brua ble inspisert på nytt sommeren 1999. Resultatene fra inspeksjonen var nedslående, [6]. Knappe tre år etter reparasjonen ble det registrert aktiv korrosjon og bom i eller i tilknytning til anslagsvis 80% av reparasjonene. Figur 3.2 viser opptegninger av typiske bomme områder med aktiv korrosjon i grensesonene mellom reparerte og ikke-reparerte område. Figur 3.3 viser et utsnitt av det reparerte området inn mot akse 8. På bildet er bomme områder i reparerte og ureparerte områder tegnet inn. De utførte reparasjonene må karakteriseres som mislykket.

Årsaken til den relativt dramatiske utviklingen på brua er klar. Meislingsomfanget under reparasjonene i 1996 har vært alt for lite. Kloridholdig betong på baksiden av armeringen ble ikke fjernet. I tillegg ble reparasjonene begrenset til å gjelde for områder hvor det var registrert synlige skader og bom. Dette betyr at områder med svært høye kloridinnhold i nivå med armerin-

Figur 3.2 Typiske bom-soner i grenseområdet mellom reparert og ikke-reparert område.

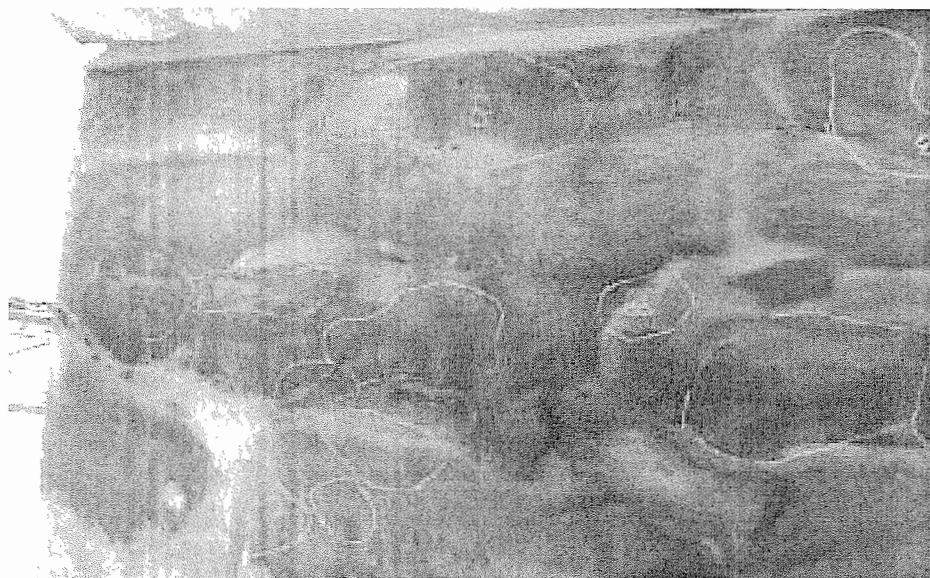
Figur 3.3 Bomme områder i forbindelse med reparasjoner inn mot akse 8.

gen ikke ble reparert. Gjennom å påføre en tett og kloridfri reparasjonsmørtel har en bidratt til å etablere flere makroceller som har aksellerert nedbrytningen.

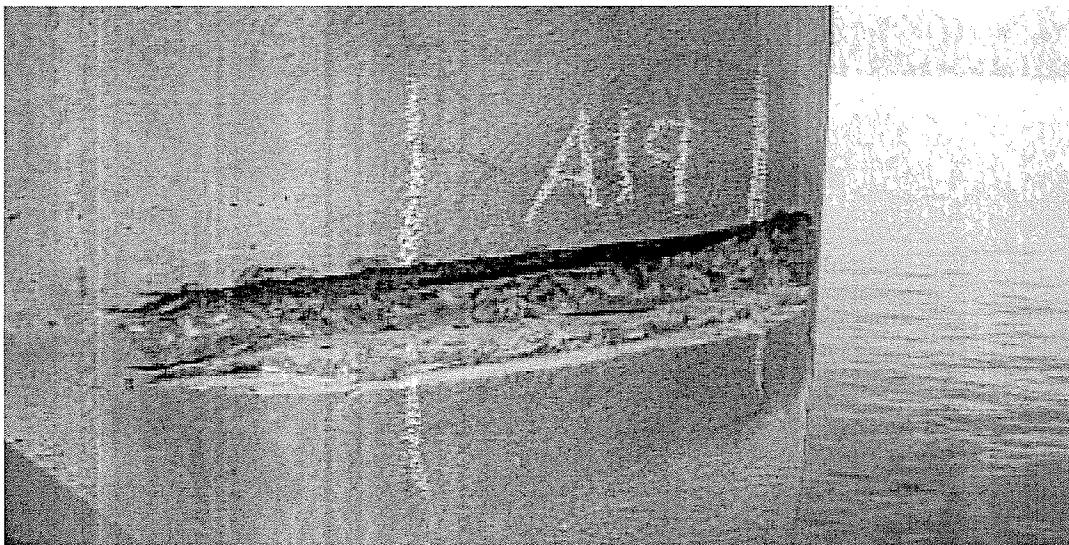
Figur 3.5 Aktiv korrosjon i reparert område.

disse reparasjonene var korrosjonsaktiviteten svært beskjeden. Det er rimelig å anta at korrosjonen i det reparerte området skyldes at kloridholdig betong rundt armeringen ikke ble fjernet under reparasjonen. Dette kan imidlertid ikke være hele forklaringen da kloridmålinger i reparasjonen og utenfor reparasjonen viser tilnærmet samme kloridnivå i nivå med armeringen. Det er derfor nærliggende å anta at bruken av en tett reparasjonsmørtel har skapt en luftningscelle, hvor den lave tilgangen på oksygen i reparasjonsmørtelen har ført til at armeringen korroderer aktivt i dette området og ikke i den opprinnelige betongen hvor oksygentilgangen er betydelig bedre. Figur 3.6 viser tydelig hvordan korrosjonen er lokalisert til det området som

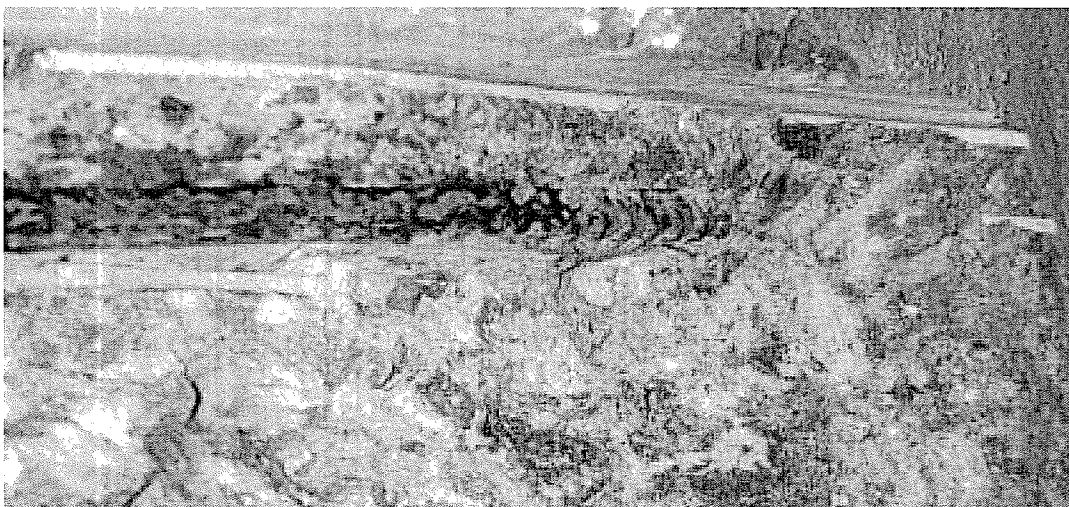
Figur 3.6 Detalj som viser korrosjon aktiv korrosjon i reparert område.

var dekket med reparasjonsmørtel. EKP-målinger foretatt på andre reparerte områder viste også tegn til aktiv korrosjon innenfor det reparerte området.

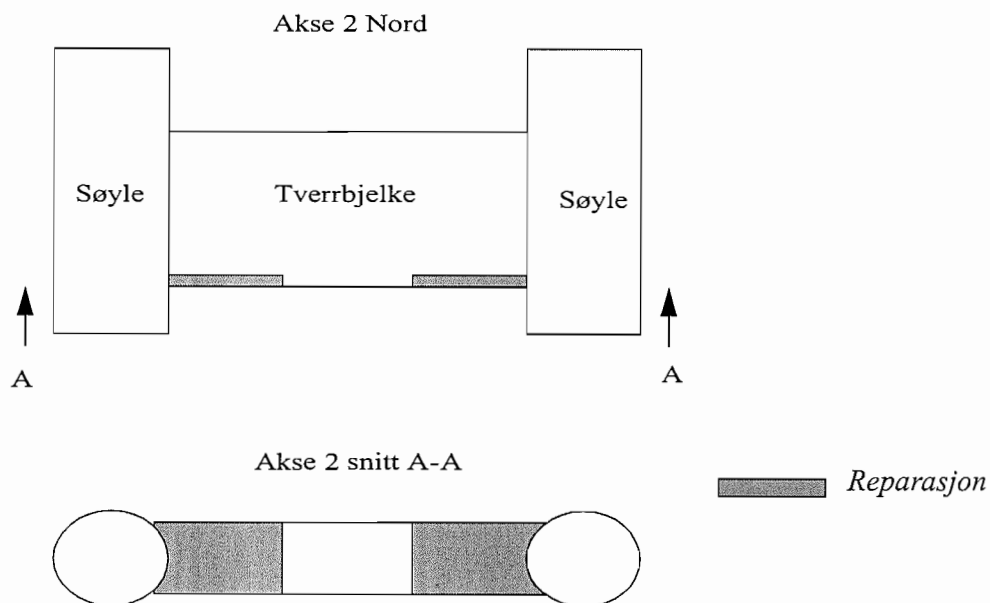
Under hovedinspeksjon på brua i 1992 ble det avdekket relativt omfattende korrosjonsskader på undersiden av de nedre tverrbjelkene, [11]. I 1995 ble det gjennomført omfattende reparasjons- og beskyttelsestiltak på brua, [12], [13], [14]. Blant annet ble en av de nedre tverrbjelkene reparert mekanisk. Under reparasjonen ble løs og skadet betong fjernet ved piggmeisling inntil 3 cm bak armeringen. Armeringen ble deretter sandblåst og til slutt ble det frilagte området mørtlet igjen ved tørrsprøyting. Figur 3.8 viser hvilke områder som ble reparert på tverrbjelken i akse 2.

Figur 3.8 Reparerte området på tverrbjelke

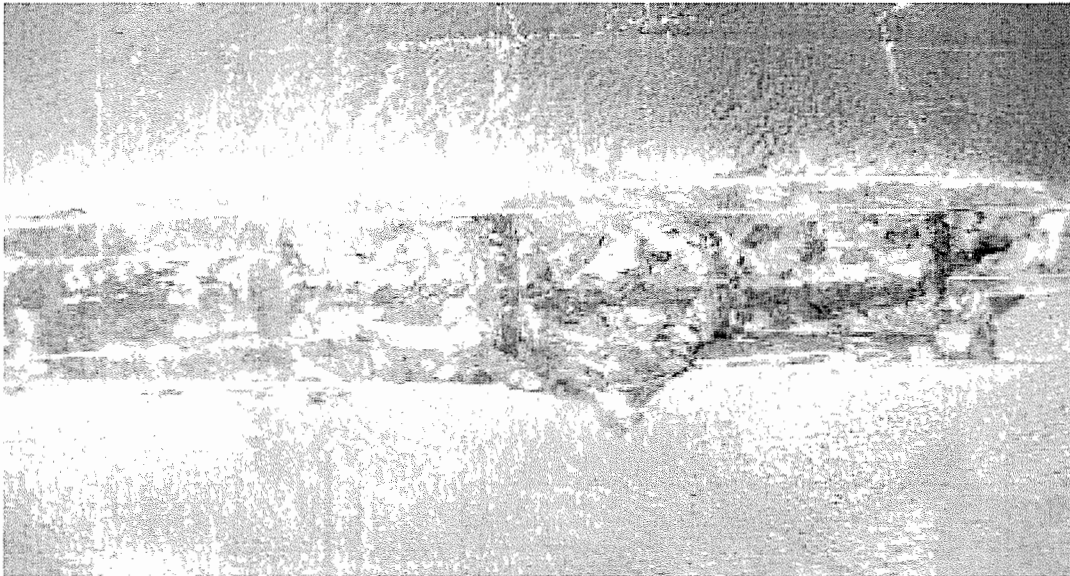
Sommeren 1999 ble det utført ny inspeksjon på brua, [15]. Som ventet ble det ikke oppdaget ny korrosjon innenfor det reparerte området. Området mellom de to reparerte feltene var imidlertid utsatt for betydelig korrosjon. Figur 3.9 viser tydelig hvordan korrosjonen er lokalisert

*Figur 3.9 Korrosjon i overgang mellom reparert og ikke-reparert område.*

til overgangen mellom reparert og ikke-reparert område. Under reparasjonen i 1995 ble det ikke registret korrosjon av betydning i dette området.

Kloridmålinger foretatt på undersiden, midt mellom de reparerte flatene, viste i 1999 et kloridinnhold på hele 3,5-5 vekt% i forhold til sementvekten i nivå med armeringen. Årsaken til den nye skadene er dermed åpenbar.

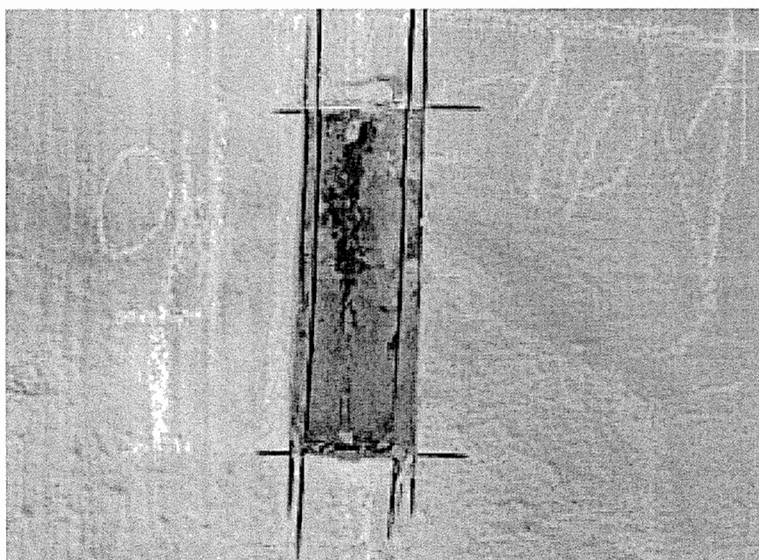
Hovedinspeksjonen avdekket ingen spesielle problemer. Visuelt synes tilstanden til konstruksjonen å være svært god, med unntak av et par veldig små bomme områder. Resultatene fra spesialinspeksjonen avdekket imidlertid svært aktiv korrosjon i grenseområdene mellom reparerte og ikke-reparerte områder, et eksempel på dette er vist på Figur 3.10. Skadene kunne

*Figur 3.10 Opphugging som viser aktiv korrosjon i grensesonen mellom reparert og ikke-reparert område.*

ikke påvises visuelt før opphugging. Heller ikke EKP-målinger i rutenett 50x50 cm kunne avdekke disse skadene. Likevel ble det altså påvist svært alvorlig armeringskorrosjon ved opphugginger på tilfeldig valgte områder mellom reparert og ikke-reparert. Resultatene fra de utførte inspeksjonene avdekket hvor vanskelig det kan være å registrere denne spesielle formen for armeringskorrosjon dersom en ikke gjør helt spesielle anstrengelser for å finne skadene. Årsaken til dette er at anodeområdene som dannes kan ha svært liten utstrekning. Problemet med å lokalisere skadene forverres ytterligere i de tilfeller hvor det er benyttet overflatebehandlet med tykkfilmsbelegg. Beleggene vil kunne skjule riss og eventuelle utførelser på betongoverflaten, samt vanskeliggjøre lokaliseringen av eventuelle reparasjoner og utførelsen av EKP-målinger.
