# Rapport nr. 81

Borede peler.

NSB-bru ved Hamang

**Statens vegvesen**  
Vegdirektoratet

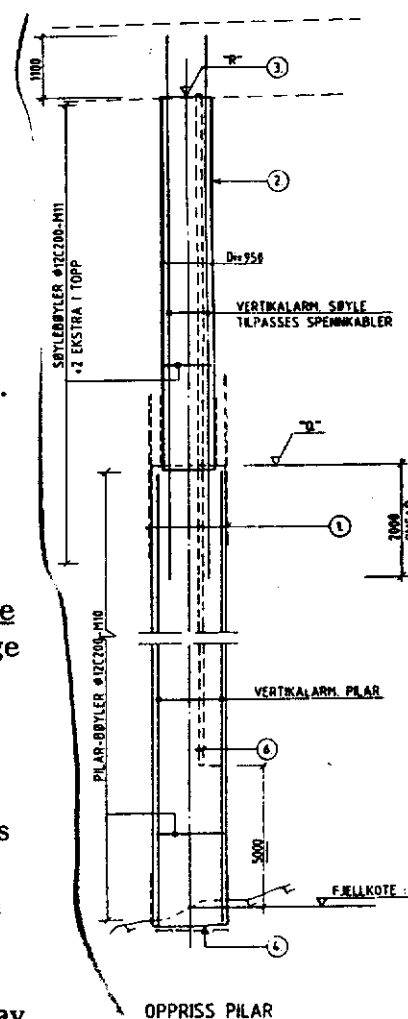
På Hamang skulle undervannsstøpen avsluttes ca. 6 meter under terreng og et permanent 6 meter langt stålrør med diameter 1000 mm med innvendig armeringskurv settes ned i den våte betongen fra undervannsstøpen. Betongen ble derfor retardert ca. 20 timer. Det permanente stålrøret måtte måles inn og midlertidig sveises fast til GH-røret som var dratt opp slik at det ikke ble faststøpt i betongen. Dagen etter, når betongen hadde herdet og søylerøret var faststøpt, ble sveisen mellom søylerør og GH-rør brent vekk og GH-røret dradd helt opp. Søylerøret ble deretter støpt ut.

Vanligvis blir pilarstøpen avsluttet flere meter under terreng med en overstøp på ca. 2 meter. Når pilaren graves fram, kappes den i riktig kotehøyde, og den utvaskede betongen fra undervannsstøpen blir dermed fjernet.

For å være sikre på at betongen i overgangssonen ikke var utvasket, ble det overstøpt med ca. 1 meter. Pilaren ble tømt for vann og betongen i toppen av pilaren ble grabbet ut. Kontrakten beskriver ingen kontroll av denne betongen! S.V.A. tok betongprøver av overgangssonen i alle pilarene. Etter trykkprøving fikk vi undermålere på 2 av pilarene. Det ble boret ut prøver fra begge to og disse ble sendt til trykking på Veglaboratoriet. Sylindrefastheten viste 64,6 MPa.

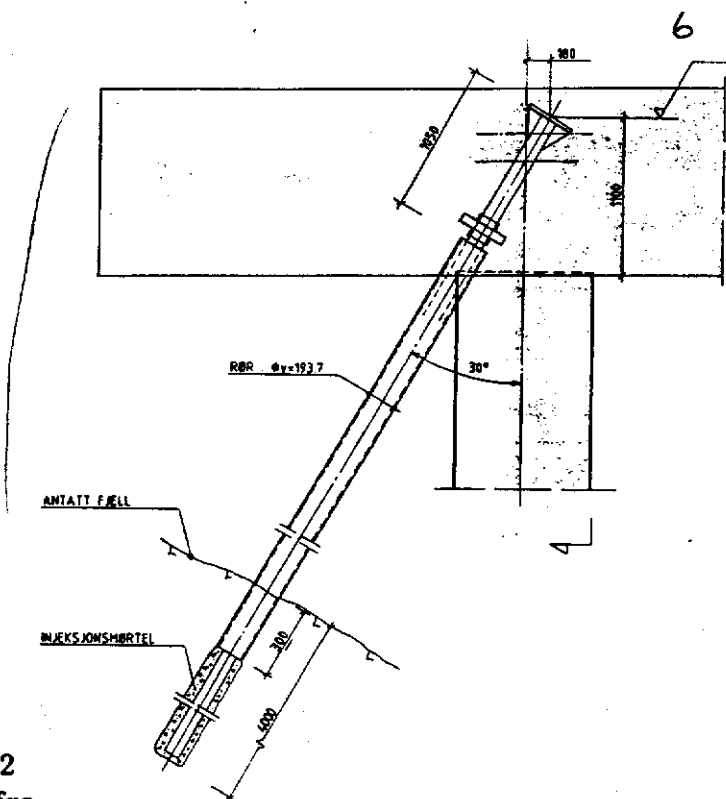
På grunn av mye skråfjell i området, rekvirerte S.V.A. ekstra kontrollboringer i 3 av aksene, for å konstatere at det ikke var overheng på fjellet der pelene var fundamentert.

Det ble ikke registrert overheng.
