Statens vegvesen

Gabioner

Teknologirapport nr. 2392

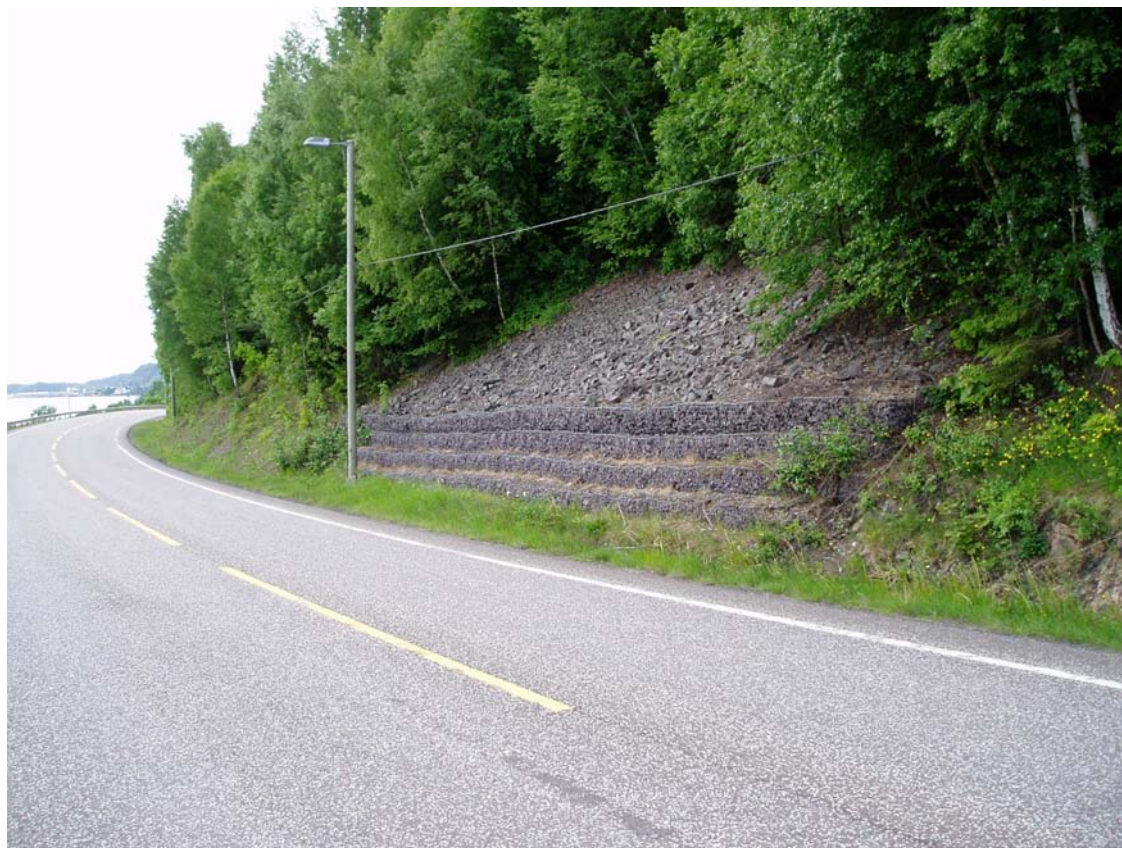
Nordre mur sett mot Holmestrand

Denne muren var ca. 24 m lang og i høyden var det stablet 5 høyder med gabioner. Størrelsen på kurvene var i m 2 x 1 x 0,5 (b / d / h), maskestørrelsen var ca. 8 x 12 cm og det var benyttet galvanisert tråd.

Nedre rad med steinkurver startet 2,7 m fra asfaltkant så denne muren må ha vært mye utsatt for sprut av saltholdig vann opp gjennom årene.

Det var allikevel ikke rust på nettingen. Klipsene derimot var tydelig korrodert uten at dette så ut til å ha noen innvirkning på diameteren. Det var noen 50 – 60 cm lange hull i noen av de nedre kurvene, men dette skyldes påvirkning ”utenfra” som for eksempel påkjørsel eller skader fra anleggsmaskiner etc.

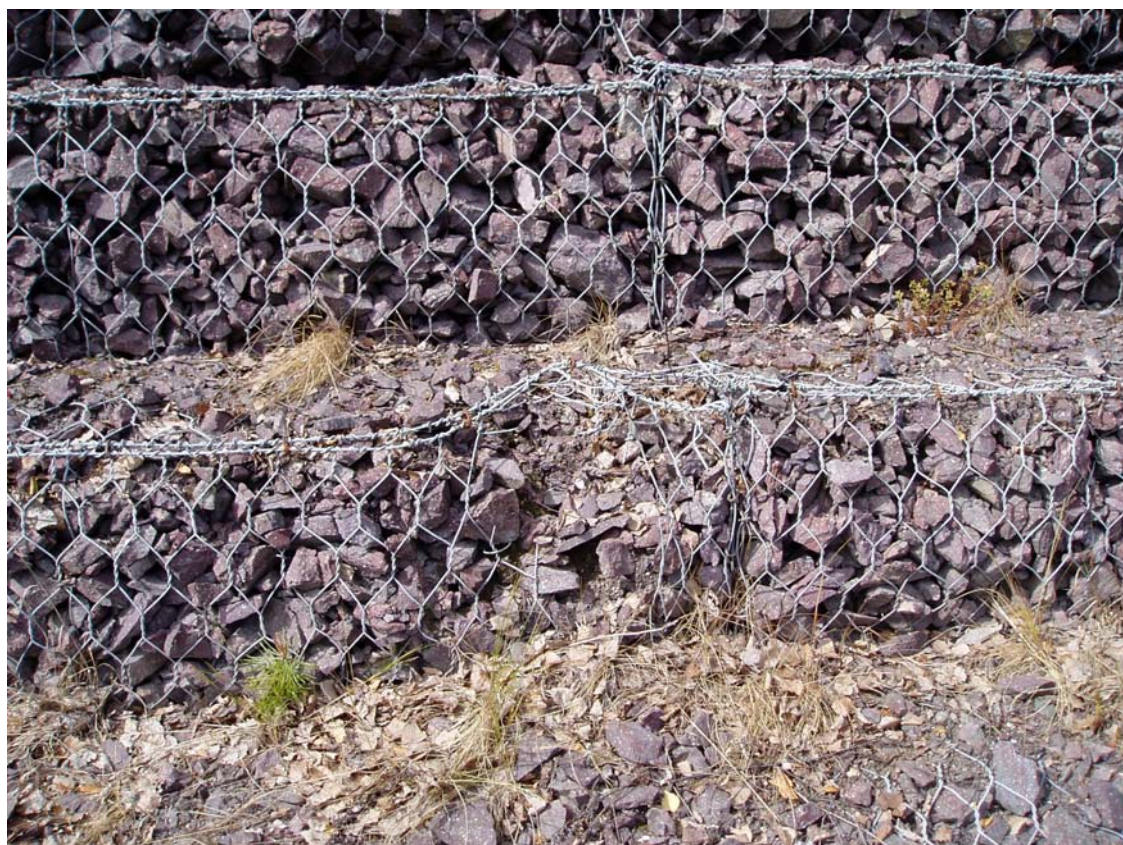
Bilde som viser skade på netting samt korroderte klips.

Trådene i den utklippede biten ble målt på 12 steder og gjennomsnitt tråddykkelse ble målt til 2,70 mm. Målingene varierte fra 2,65 til 2,85 mm. Diameter på tråden i klipsene ble målt til 4,4 mm.

Det ble klipt ut en bit på ca. 25 x 35 cm. på toppen av øvre rad. Denne ble erstattet med nytt nett som hadde en størrelse på ca. 60 x 70 cm og dette ble festet til opprinnelig netting ved hjelp av klips som ble montert ved hjelp av en spesiell klipstang.

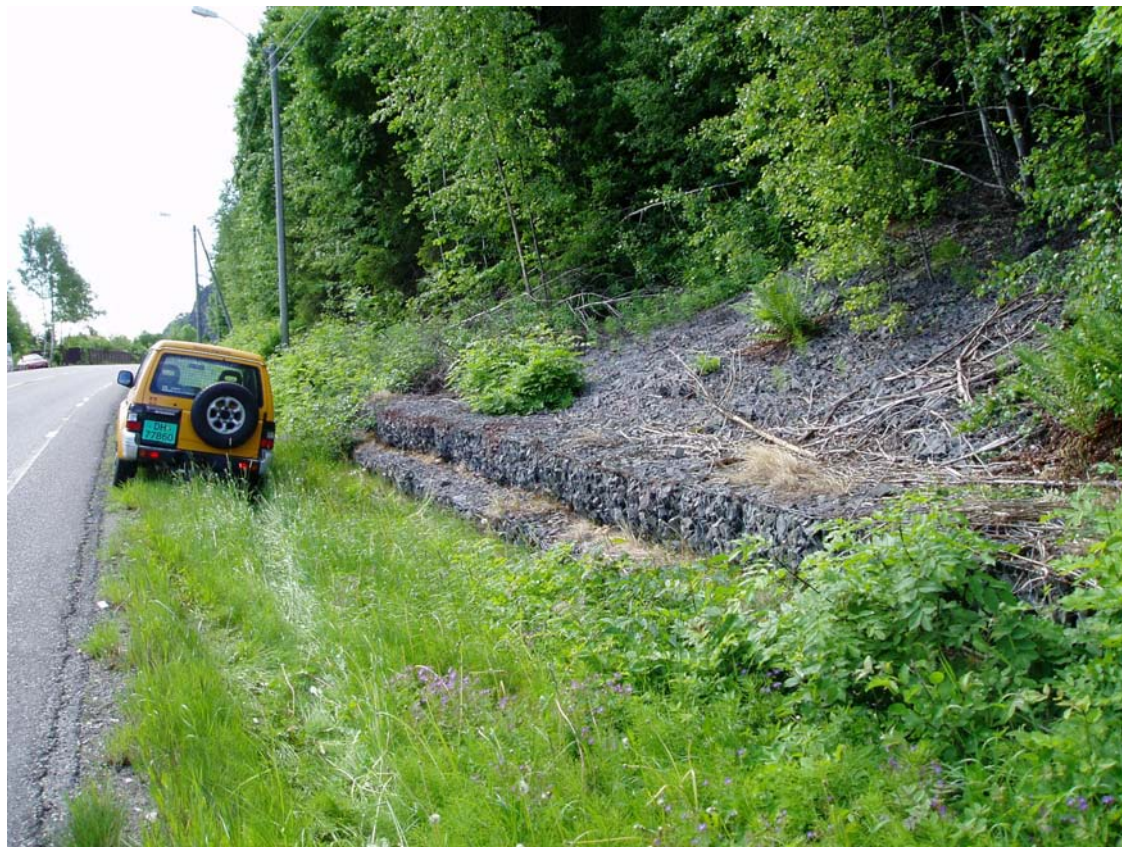
Midtre mur sett mot Holmestrand

Denne var ca. 15 m lang og bare 2 høyder med kurver. Størrelsen på kurvene var 3 x 1 x 0,5 m (1 / d / h) og maskestørrelsen ca. 8 x 12 cm. Vidre bakover fra den øverste gabionraden var det lagt gabioner av dårligere kvalitet kant i kant i slakk stigning. Også denne muren har vært mye utsatt for sprut av saltvann da nederste rad starter 3,5 m fra asfaltkant.

Her var det noe korrosjon særlig på den øverste gabionraden. Klipsene derimot var ikke så mye utsatt som på den nordre muren.

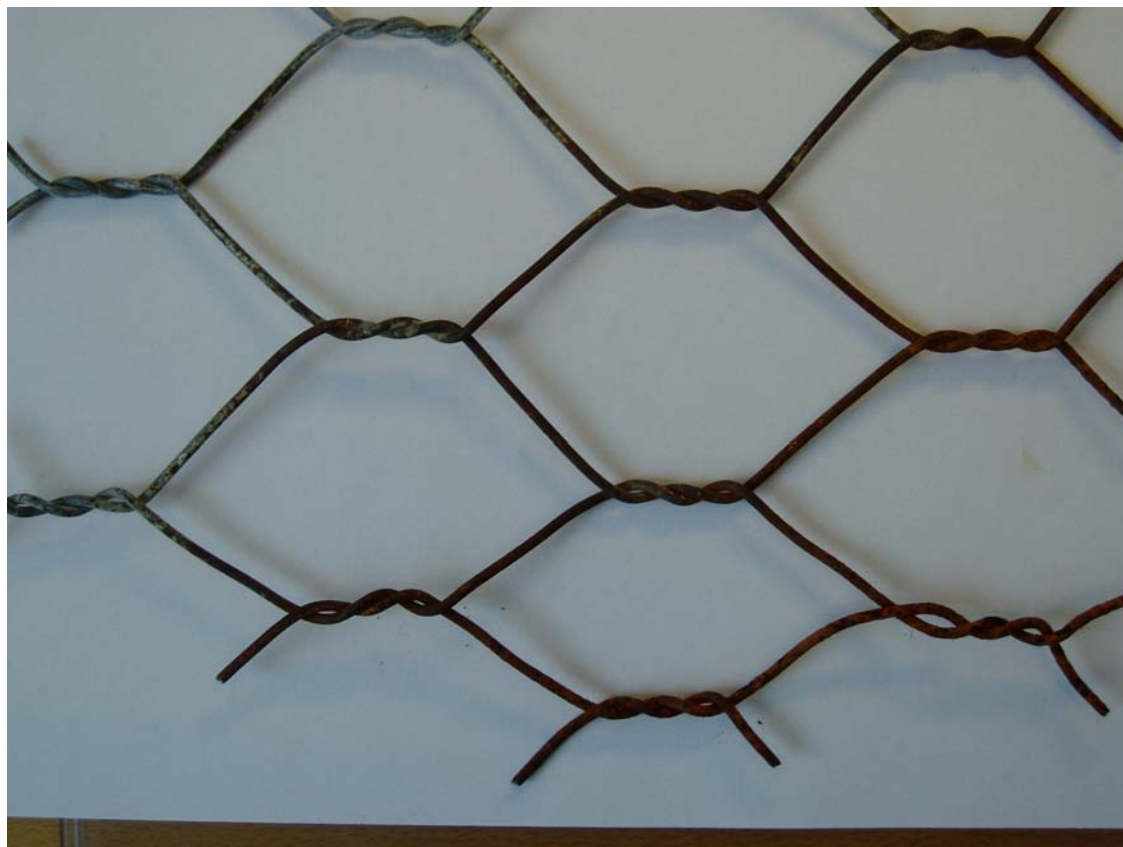
Utklipt bit hvor korrosjon forekommer

Trådene i den utklippede prøven ble målt med skyvelær på 12 steder og gjennomsnitts tråddiameter ble målt til 3,06 mm. Målingene varierte fra 2,95 til 3,1 mm. Diameter på klipsene ble også her målt til 4,4 mm.

Det ble klipt ut en bit på ca. 25 x 30 cm. på toppen av den andre raden der hvor det var mest korrosjon på nettet. Også her ble hullet ”tettet” med nytt nett som hadde størrelse 60 x 60 cm.

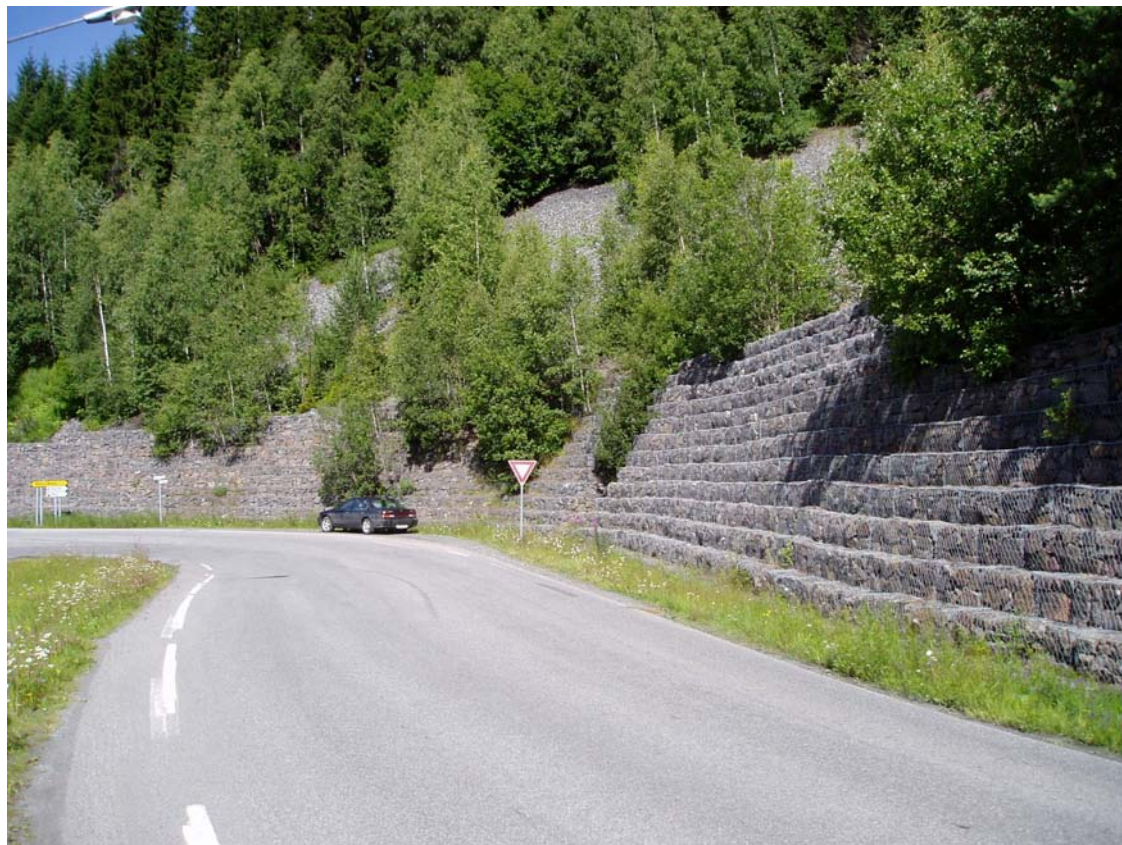
Gabionmur sett fra Åsvegen

Langs Åsvegen / Odnnesvegen der disse munner ut i tidligere Rv.4 i Hunndalen ved Gjøvik er det oppført en gabionmur. Denne ble sannsynligvis oppført i begynnelsen av 1970tallet. Opplysninger jeg har fått tyder på at denne vegen ikke har blitt saltet.

Denne muren var ca. 90 m lang (to murer på ca. 45 m med ca. 2 m mellomrom) og i høyden var det på det meste stablet 13 høyder med gabioner. Det var benyttet kurver som hadde størrelsen 2 x 1 x 0,5 m (L x B x H) og en maskestørrelse på ca. 8 x 12 cm.

Muren er helt uten korrosjon og hadde ikke antydning til noen form for skade. Målte trådtykkelsen flere steder på muren og den lå mellom 2,6 og 2,7 mm. Klippet ut en prøve på topp mur og en på topp i 2. rad. Disse ble erstattet med ny netting som ble klipset til omkringliggende netting.

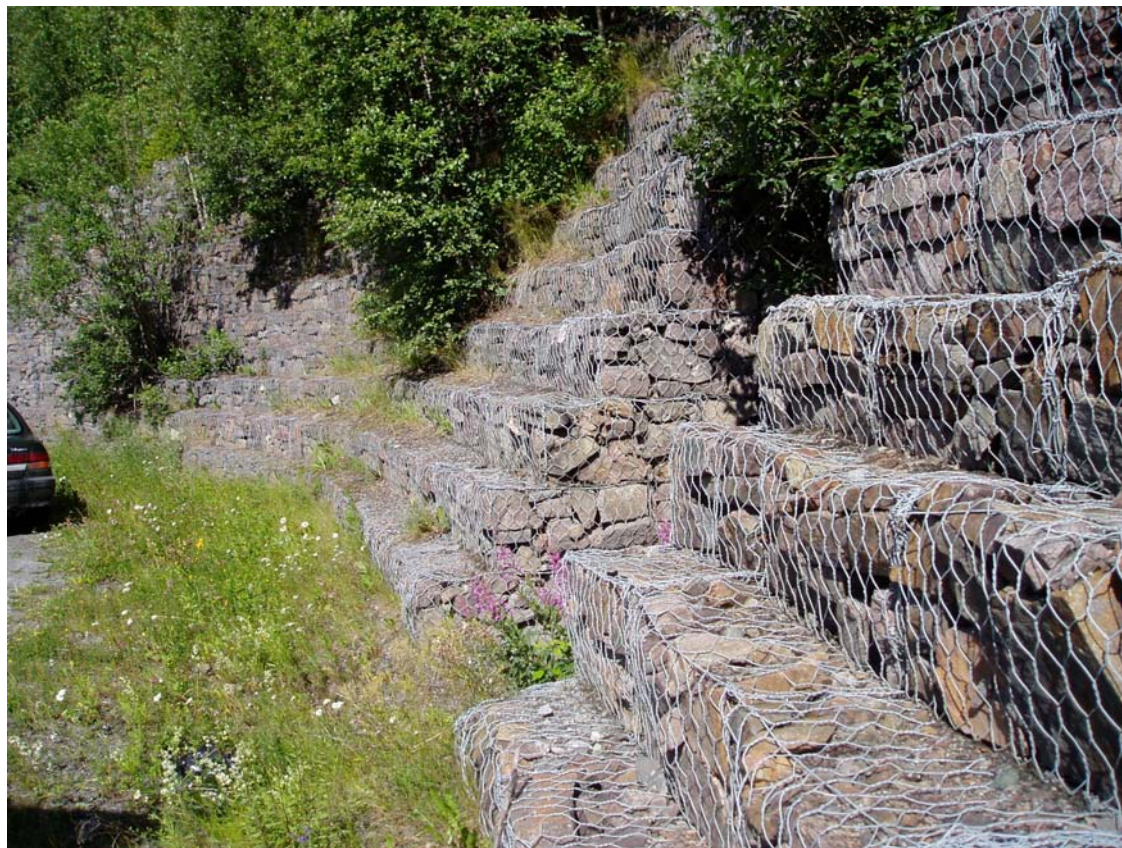
Kurvene var her fylt med større stein enn i murene ved Holmestrand. 20 – 30 cm steinstørrelse var her helt vanlig.

Nærbilde av midtpartiet på muren.

Trådene i de utklippede bitene ble etterpå målt på 12 steder og hadde en gjennomsnittlig diameter på 2,67 og 2,68 mm. Alle målingene lå mellom 2,65 og 2,7 mm.

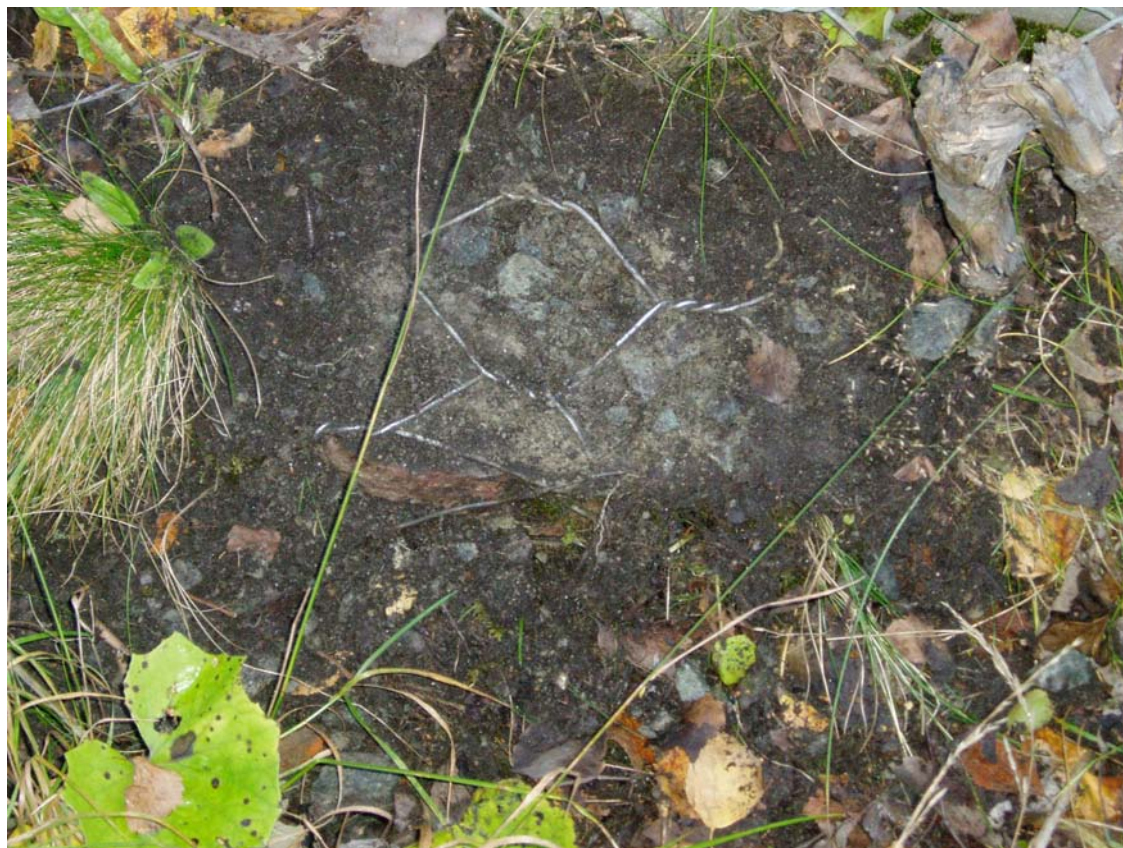
Trinndybden varierte fra 15 – 30 cm. Trådtykkelsen oppgitt å være 3 mm. Målt på 10 forskjellige steder med resultater fra 2,95 – 3 mm. Det er ikke tegn til korrosjon på murene. Tatt ut en prøve på topp av 6. høyde på nedre mur som delvis var dekket av jord og vegetasjon.

Del av nett hvor det ble tatt ut prøve etter at vegetasjon var fjernet.

Denne prøven ble tatt med inn og trådtykkelsen målt på 10 forskjellige steder. Også her lå alle målingene av diameteren mellom 2,95 og 3 mm med et gjennomsnitt på 2,98 mm. Kurvene er fylt med sprengstein av varierende størrelse helt opp til 50 x 60 cm. Det vokser en del gress og annen vegetasjon oppe på trinnene.

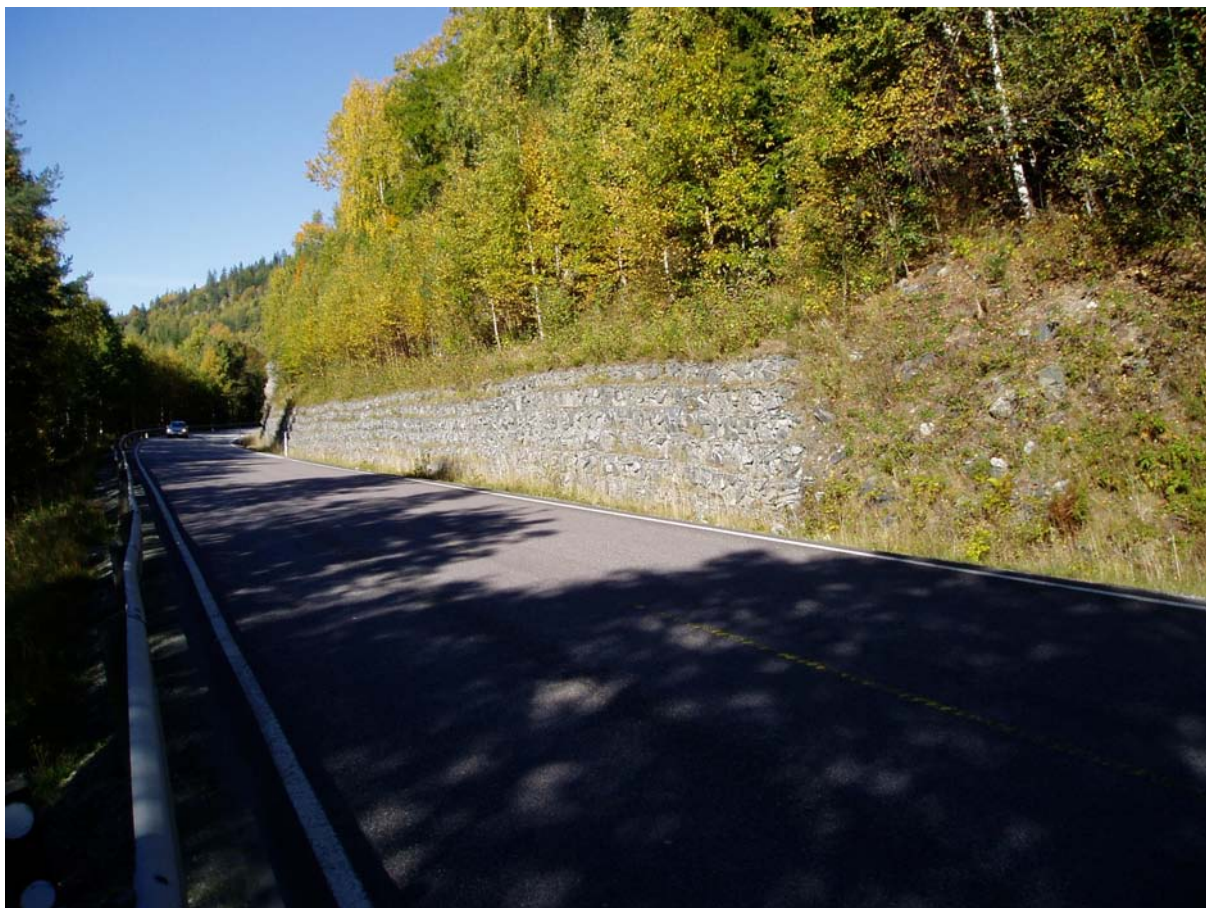
Oversiktsbilde av mur.

Kurvene var 4 x 1 x 0,5 m med skillevegger for hver m og en maskestørrelse på 10 x 13 cm. De er fylt med sprengstein av varierende størrelse. Trådtykkelsen ble målt på 5 forskjellige steder og varierte fra 2,9 til 3 mm.

Dybden på trinnene er 10 – 20 cm.

Det er noe vegetasjon på oppsiden av trinnene. Muren er uten tegn til synlig korrosjon.

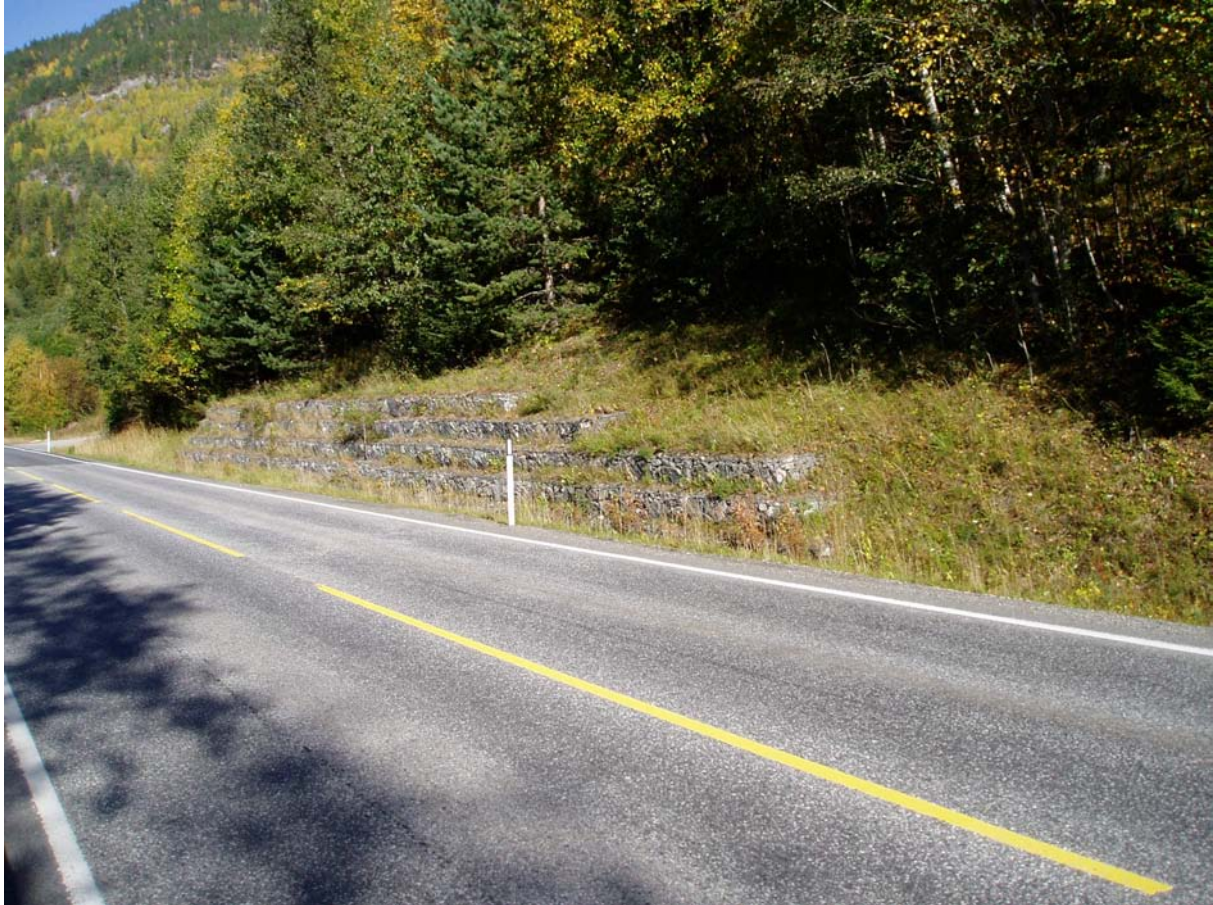
Gabionmur ved km 20,23

Over et lite parti er det en tendens til mave nede på muren.

Det er grodd til med mye gress og småbusker oppe på trinnene. Ikke tegn til synlig korrosjon på nettingen.

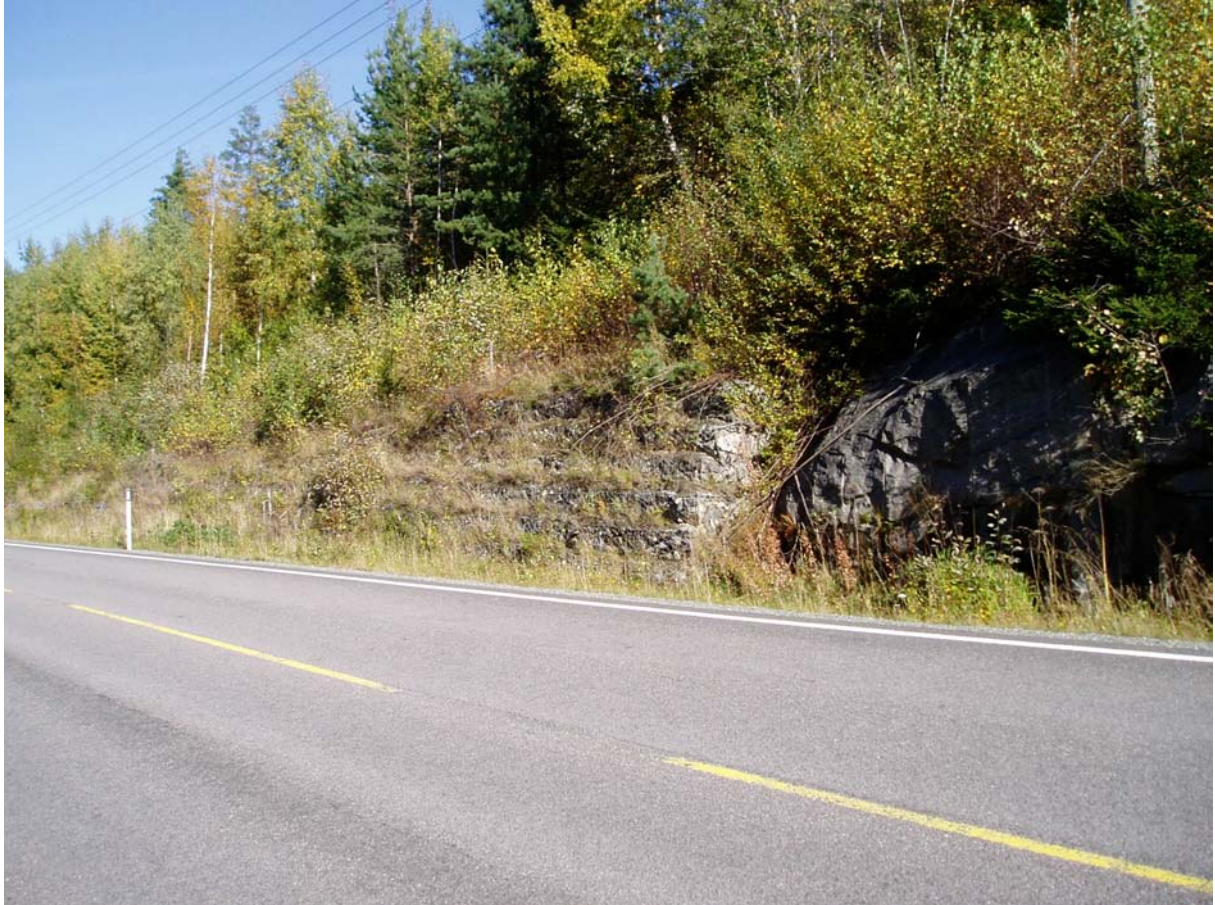
Gabionmur ved km 6,4

Ca. 50 m lang mur som varierte fra 2 til 7 gabioner i høyden. Gabionstørrelse er 4 x 1 x 0,5 m og 2 x 1 x 0,5 m med skillevegger på hver m. Maskestørrelse er ca. 9 x 12 og 8 x 10 cm. Målte tråddykkelsen på 5 steder og den varierte fra 2,9 til 3mm. Dybden på trinnene varierte fra 10 til 30 cm. Ikke synlige tegn på korrosjon.

Kurvane er fylt av sprengstein med varierende størrelse. Muren er veldig igjengrodd og går nesten i ett med terrenget rundt.

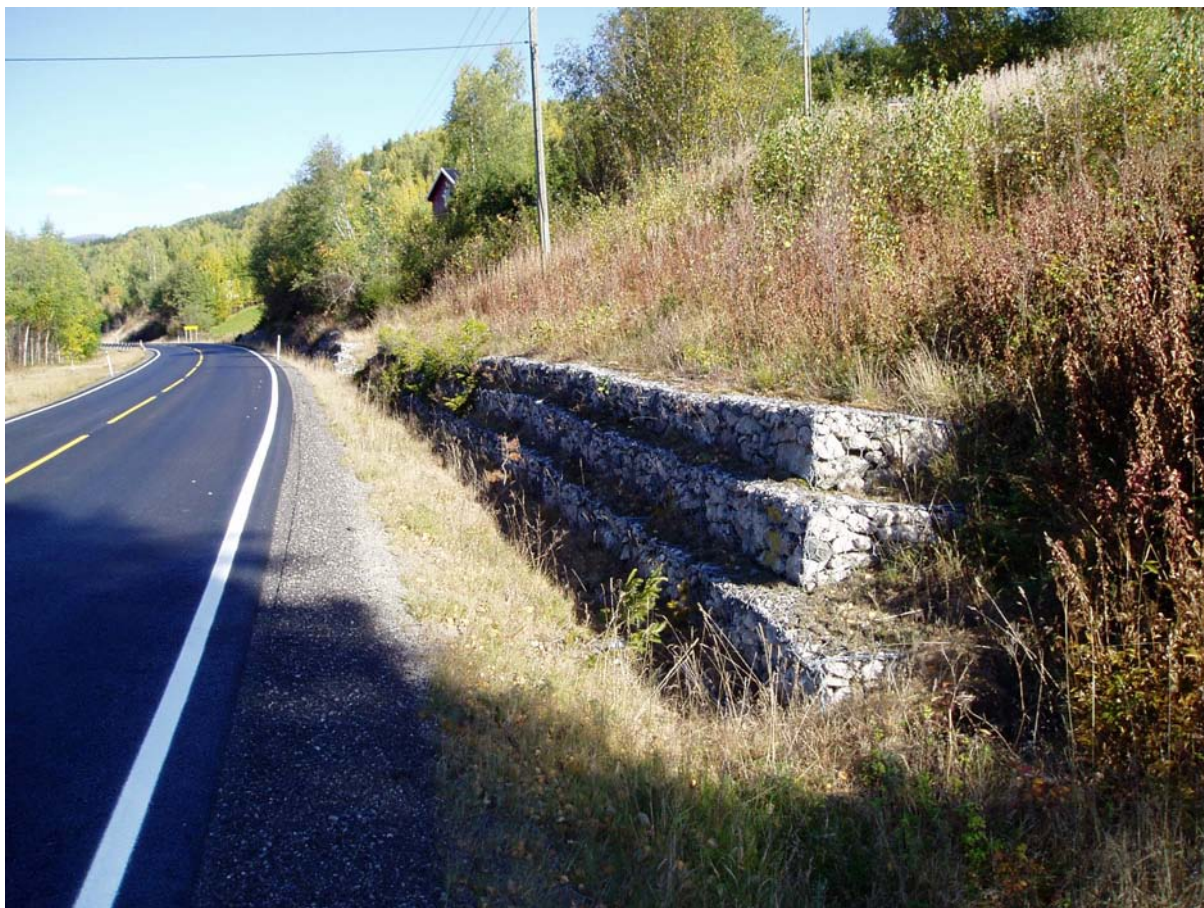
Gabionmurer ved km 7,64 – 7,77.

Muren lengst ned hadde en lengde på ca. 30 m og 4 gabioner i høyden mens den andre var nærmere 100 m og 6 gabioner i høyden på det meste. For det meste benyttet størrelsen 4 x 1 x 0,5 m med skillevegger for hver m og en maskevidde på ca. 9 x 12 cm. Også benyttet noen 2 x 1 x 0,5 m gabioner med skillevegger på 1 m og en maskestørrelse på 8 x 10 cm. Målte tråddykkelsen med skyvelær på i alt 10 forskjellige steder og den varierte mellom 2,95 og 3 mm. Mye vegetasjon på oppsiden av trinnene. Trinnene var ca. 30 cm dype. Benyttet sprengstein med varierende størrelse. Ikke tegn til korrosjon på denne muren heller.

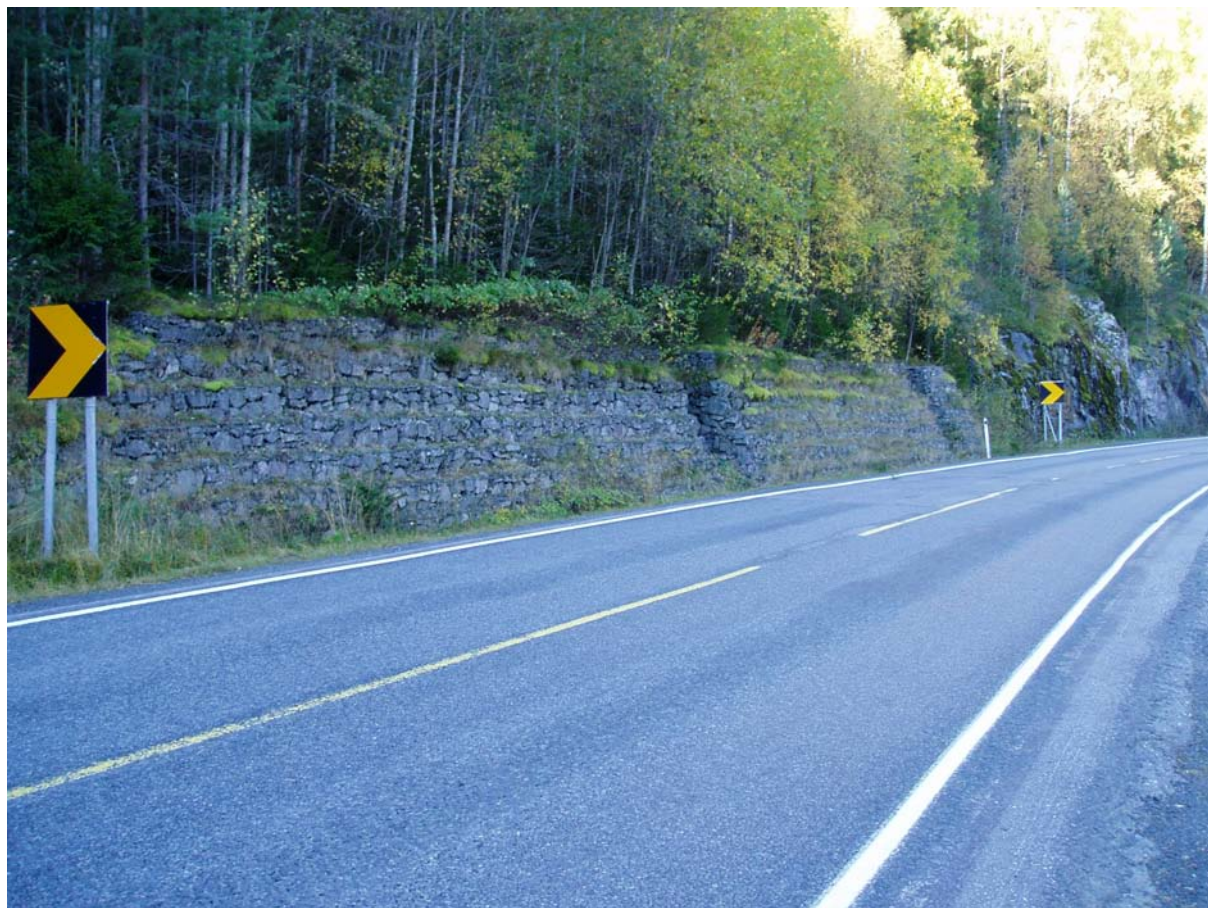
Gabionmur ved Kjerringvika.

Kurvene er fylt med sprengstein i varierende størrelse fra 2 – 3 cm og opp til 45 – 50 cm. Tatt ut en prøve av nettet i det ene bekkeløpet hvor nettet var dekket av jord og mose (5 – 10 cm lag), men det var ingen tegn til korrosjon på trådene. Her vil jeg tro at trådene er utsatt for fuktighet nesten hele tiden.

Målte tråddykkelsen med skyvelær på forskjellige steder av muren. Målte i alt på 7 steder og resultatene varierte fra 2,65 – 3 mm. Tråddykkelsen var oppgitt å være 3mm.

Den utklippede biten ble målt på 10 forskjellige steder og gjennomsnittslig tråddiameter ble målt til 2,73 mm. Målingene varierte fra 2,65 – 2,85 mm.

Muren er mye tilvokst av mose og gress fortrinnsvis oppe på trinnene.
