Intern rapport nr. 1941

Geotekstil-seminar og befarings
av armert jord konstruksjoner
på Taiwan juni 1996

Februar 1997

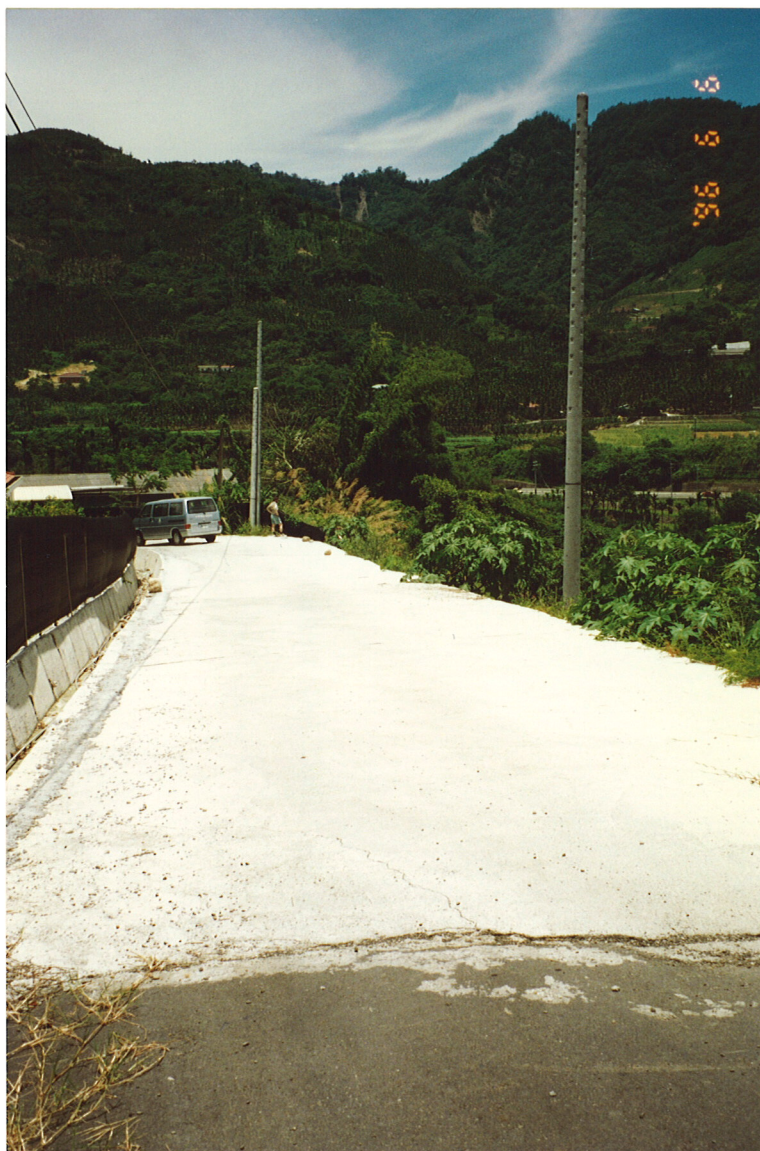
Bilde 12 Betongplate (med sprekker) på toppen av den øvre muren

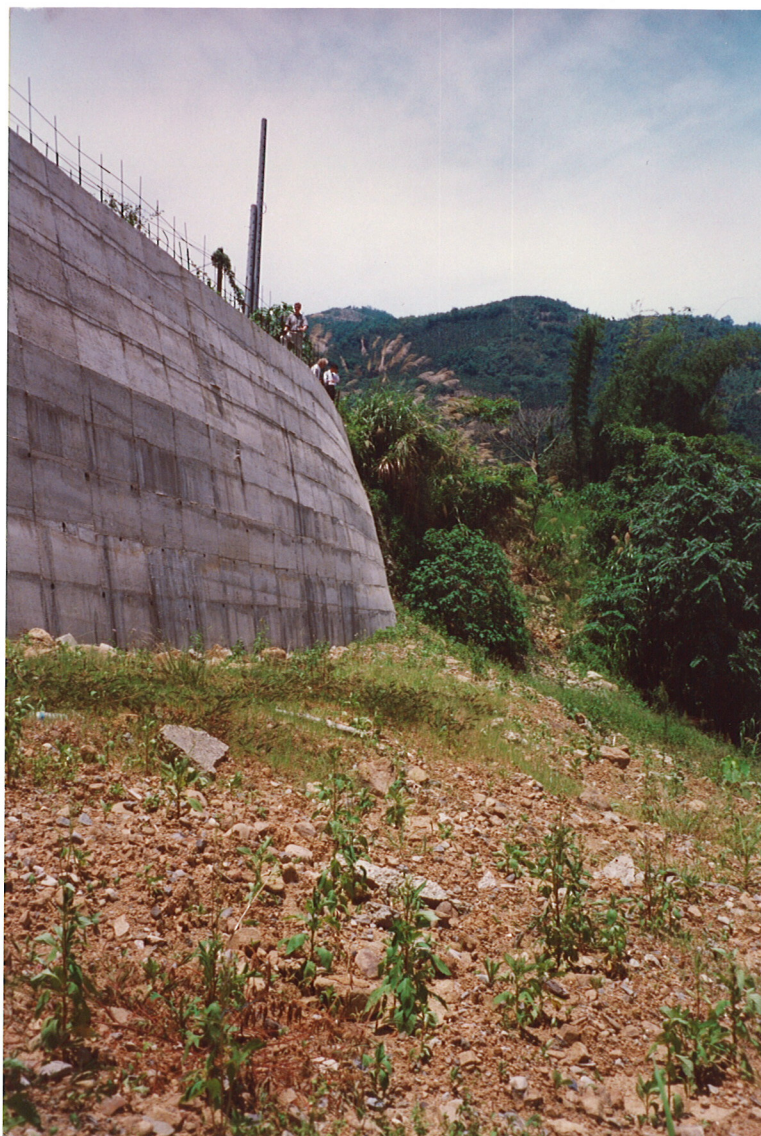
Den øvre muren viser seg å være en kraftig plassenbetongmur med høyde ca. 10 m. Nærmere inspeksjon avslører at muren buler på midten, se bilde 13.

Bilde 13 Den øvre plasstøpte betongmuren buler på midten

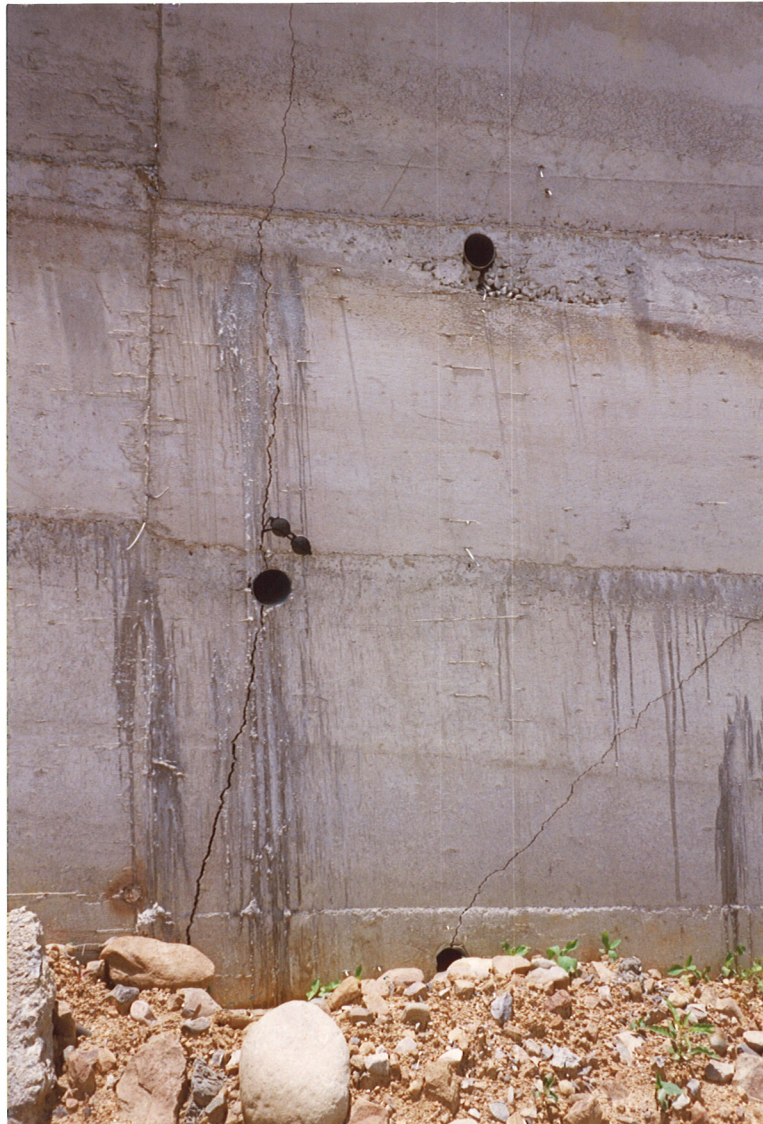
En nærmere undersøkelse avslører at det er flere store sprekker i betongmuren, se bilde 14.

Bilde 14 Flere store sprekker i betongmuren

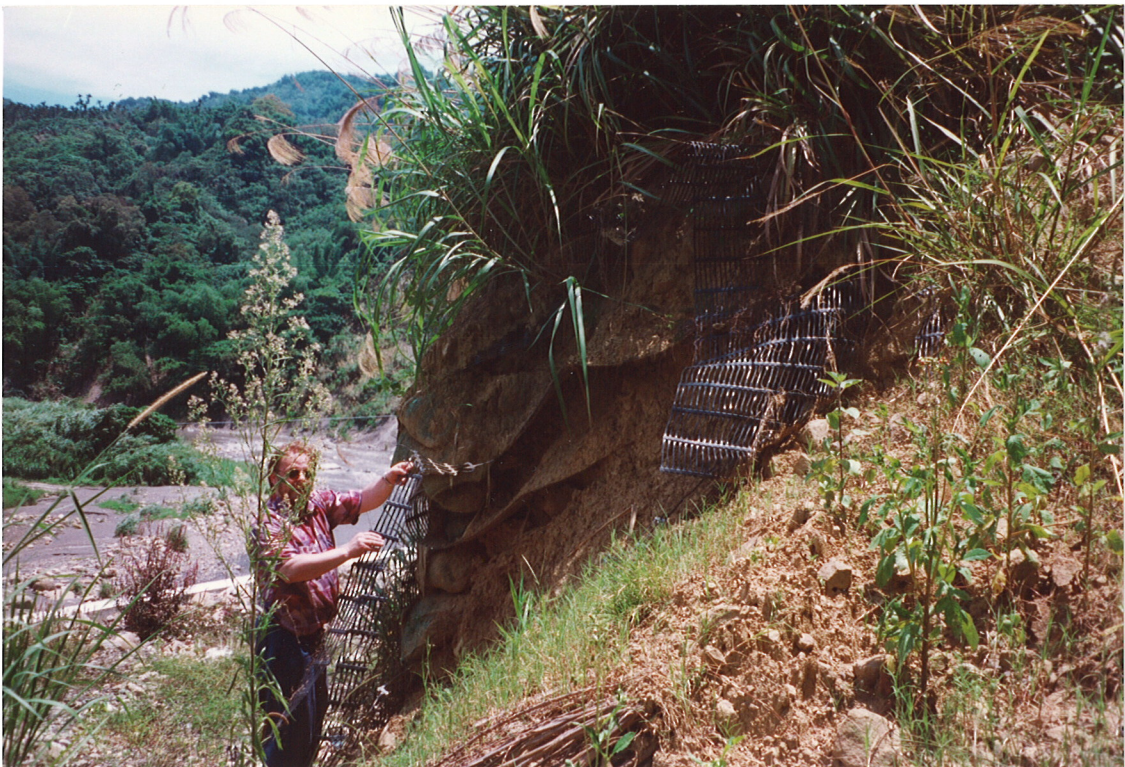
Etter noe leting finner de en totalt kollapset armert jord skråning, se bilde 16.

Bilde 16 Rester av den forsvunnede armert jord skråningen. En fullstendig sammenrast konstruksjon med Tensar geonett jordarmering

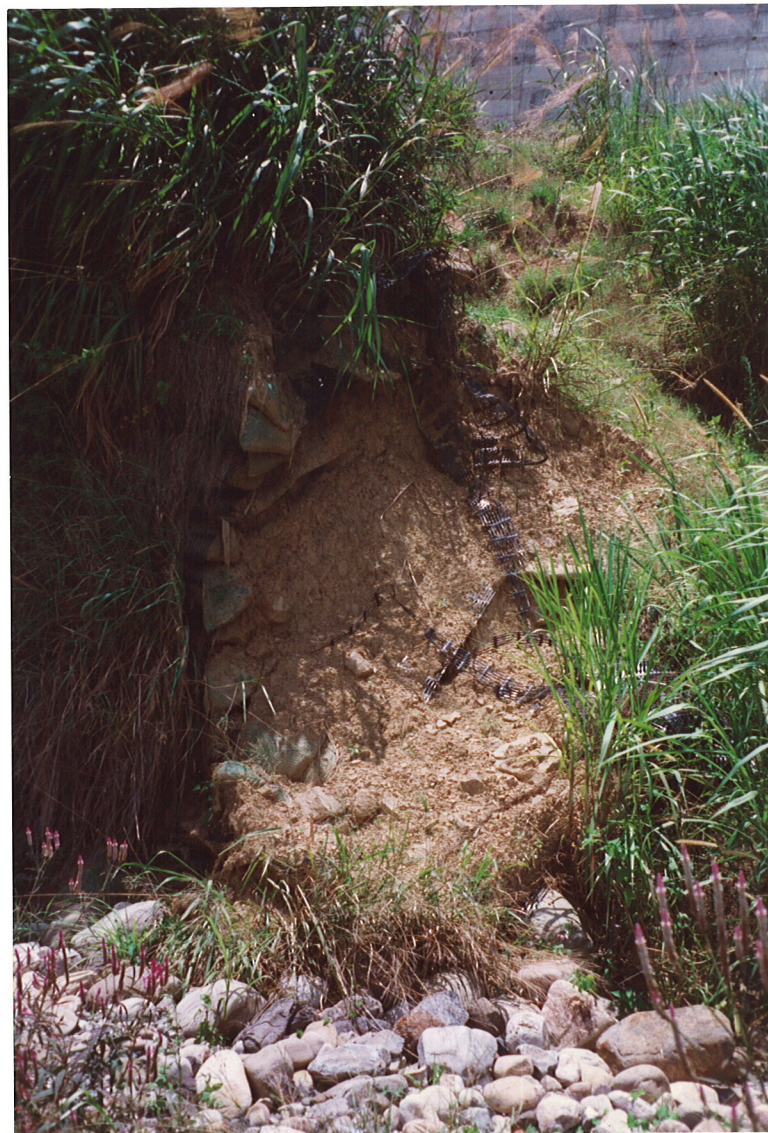
Bilde 17 *Detalj av den sammenraste konstruksjonen. Sandfylte sekker har også vært brukt i fronten på denne skråningen*

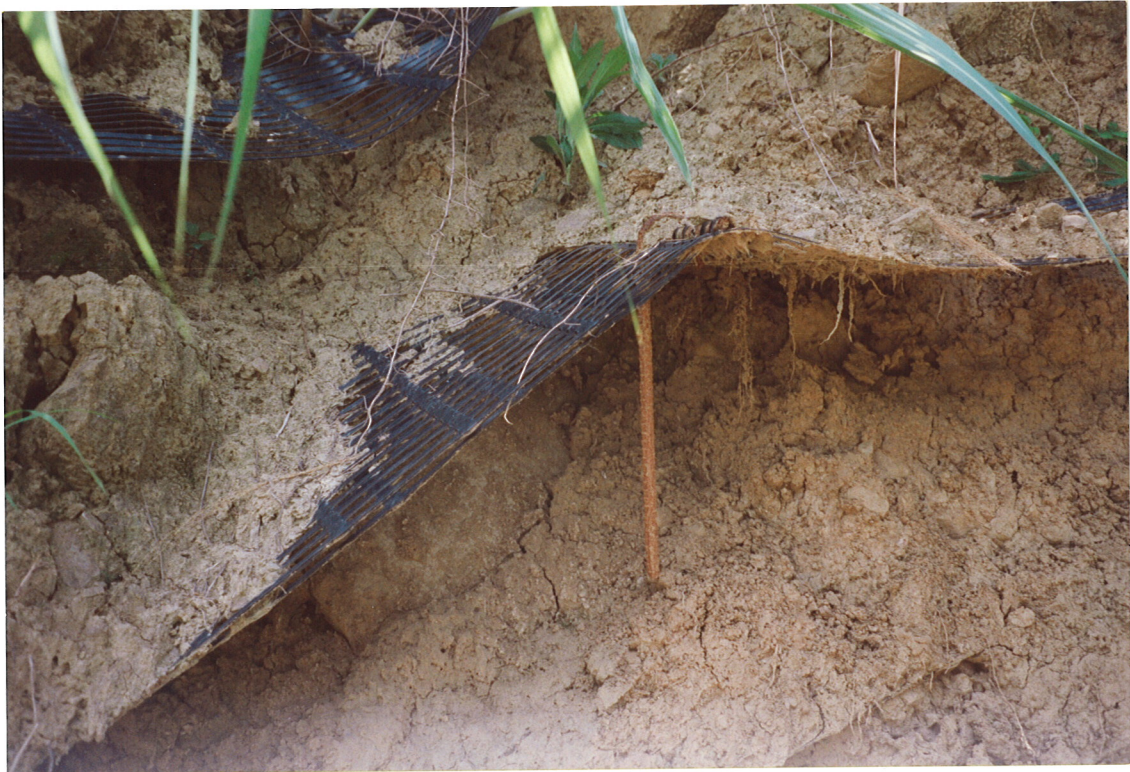
Bilde 18 Detalj av fronten. Et kamstål er brukt som forankring. Et forsøk på å redde skråningen før endelig kollaps? Merk forøvrig tette, finstoffholdige masser.

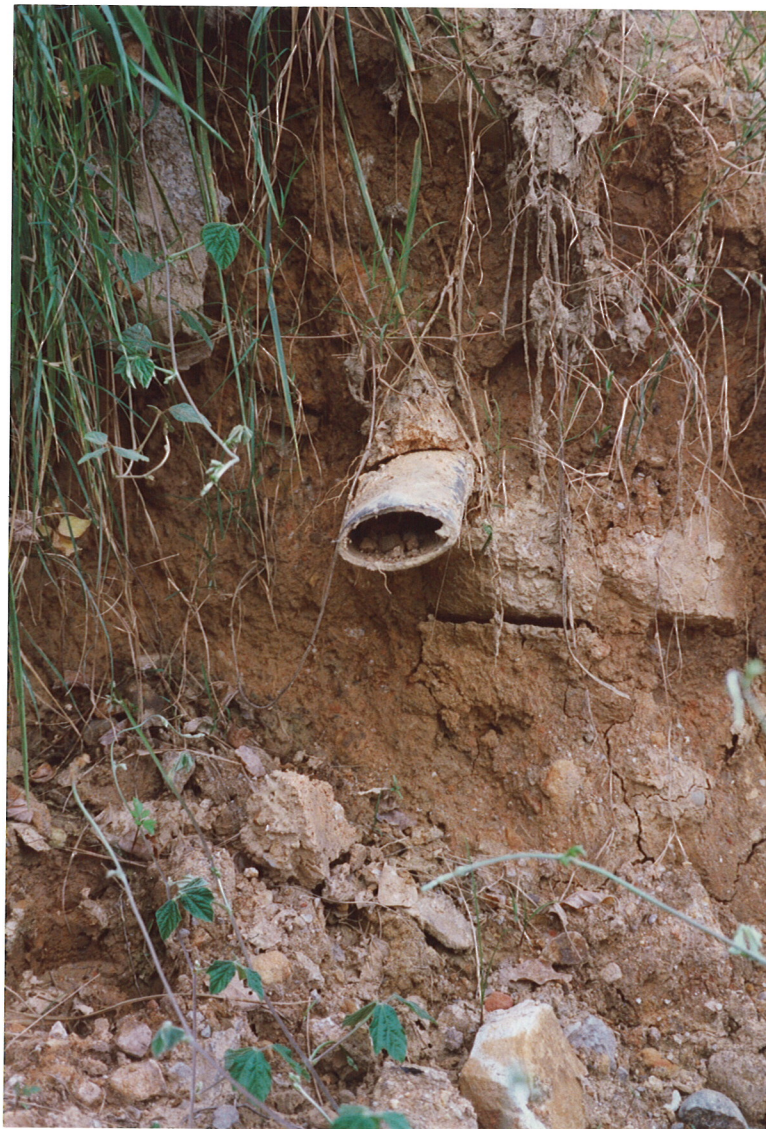
Vi kan bare spekulere på hva som årsaken til kollapsen, men dette er et område med meget sterk nedbør (monsun) flere ganger i året, og manglende drenering.

Dårlig drenering kombinert med tette, , finstoffholdige masser kan være sannsynlige årsaker, se bilde 19.

Bilde 19 Sammenklappet dreneringsrør med tette masser rundt. Dette er den mest sannsynlige årsaken til kollapsen

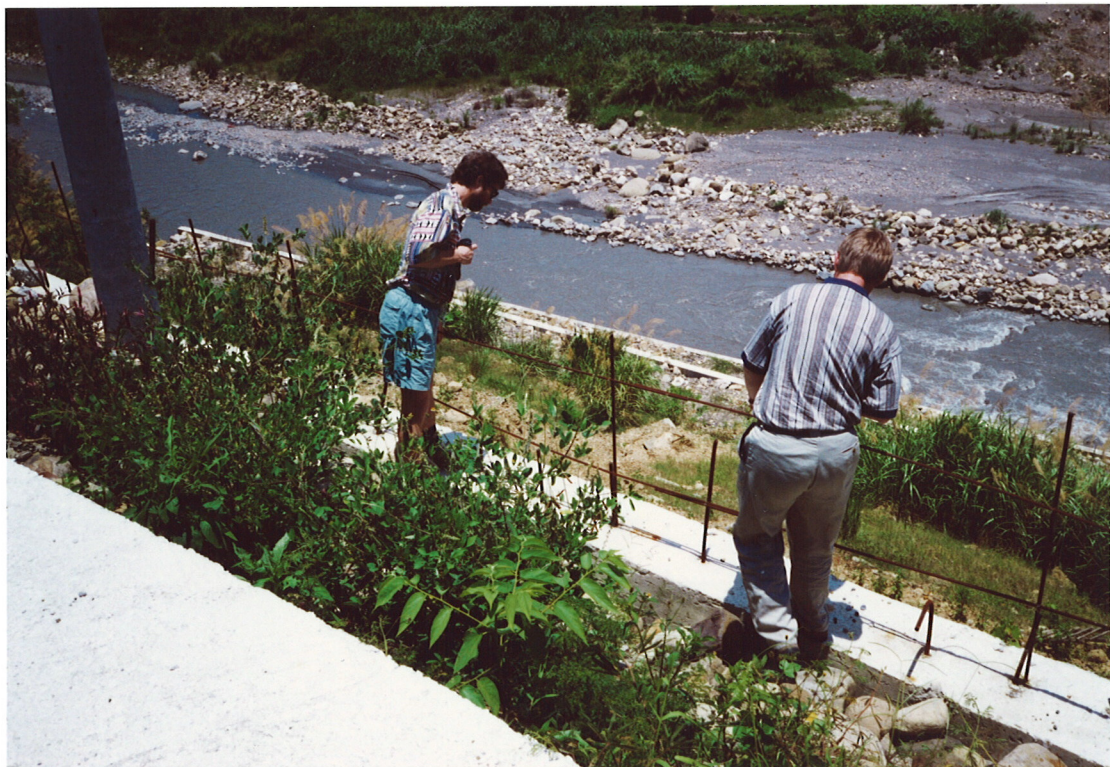
Det store spørsmålet nå er hvor lenge den plaststøpte betongmuren, som er sterkt påkjent med buler og sprekker, vil stå før den raser, bilde 21.

Bilde 21 Hvor lenge vil den sterkt påkjente betongmuren stå før den raser ut?

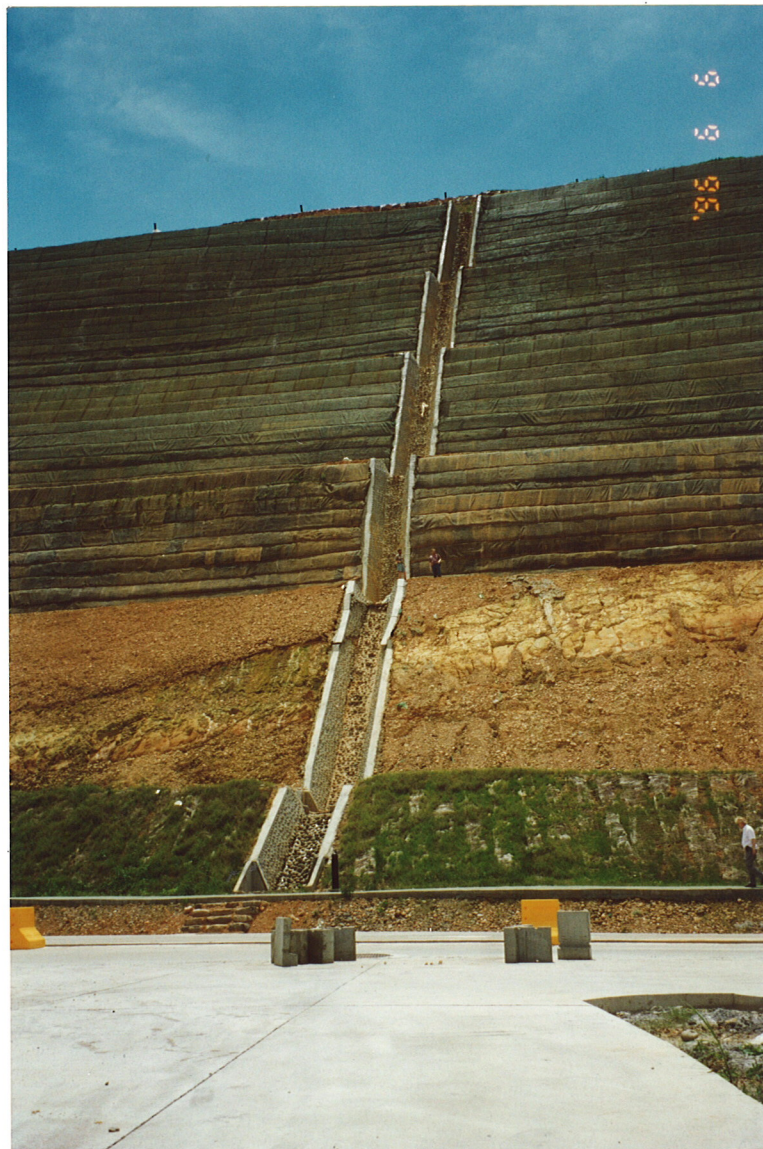
Bilde 25 Arnstein og Inge på toppen av den nedre uarmerte delen. Merk skråbruddet i fyllinga under avsatsen de står på

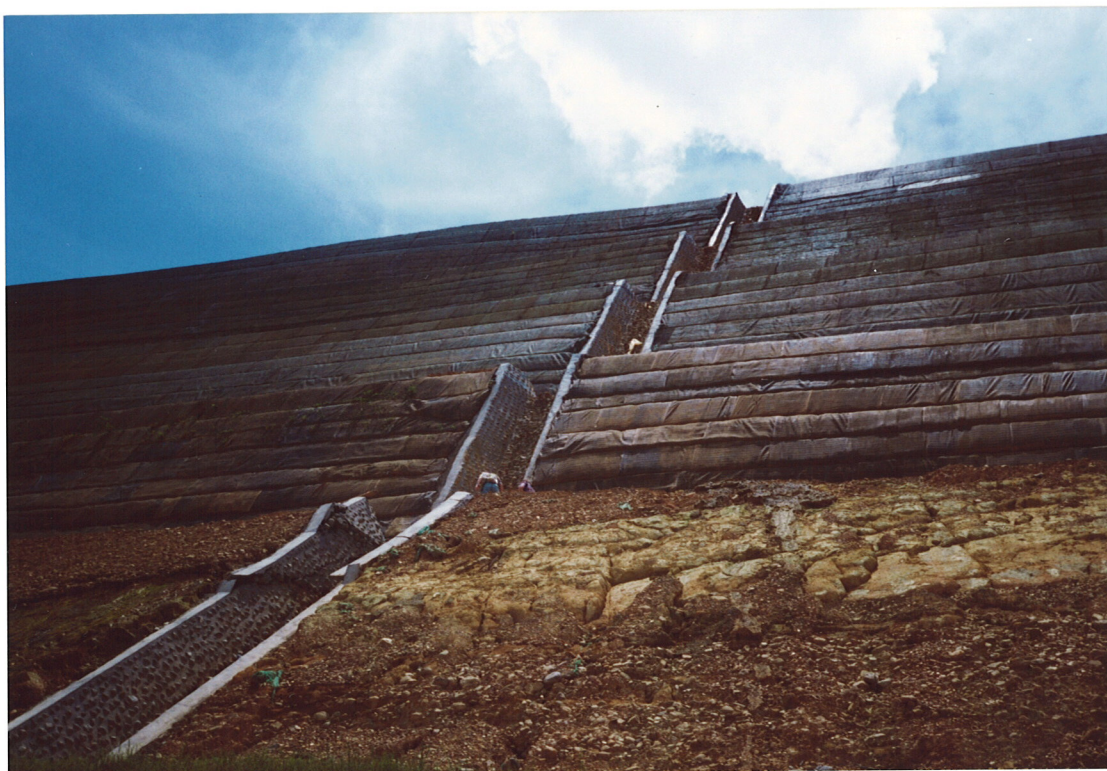
Etter hvert ser vi at det er brudd i den kraftige betongrenna som går utenpå skråningen. Renne er ca. 1,5 m bred med ca. 40 cm tykke vegger, se bilde 26 og 27.

Bilde 26 Betongrenna har brudd på minst 2 steder

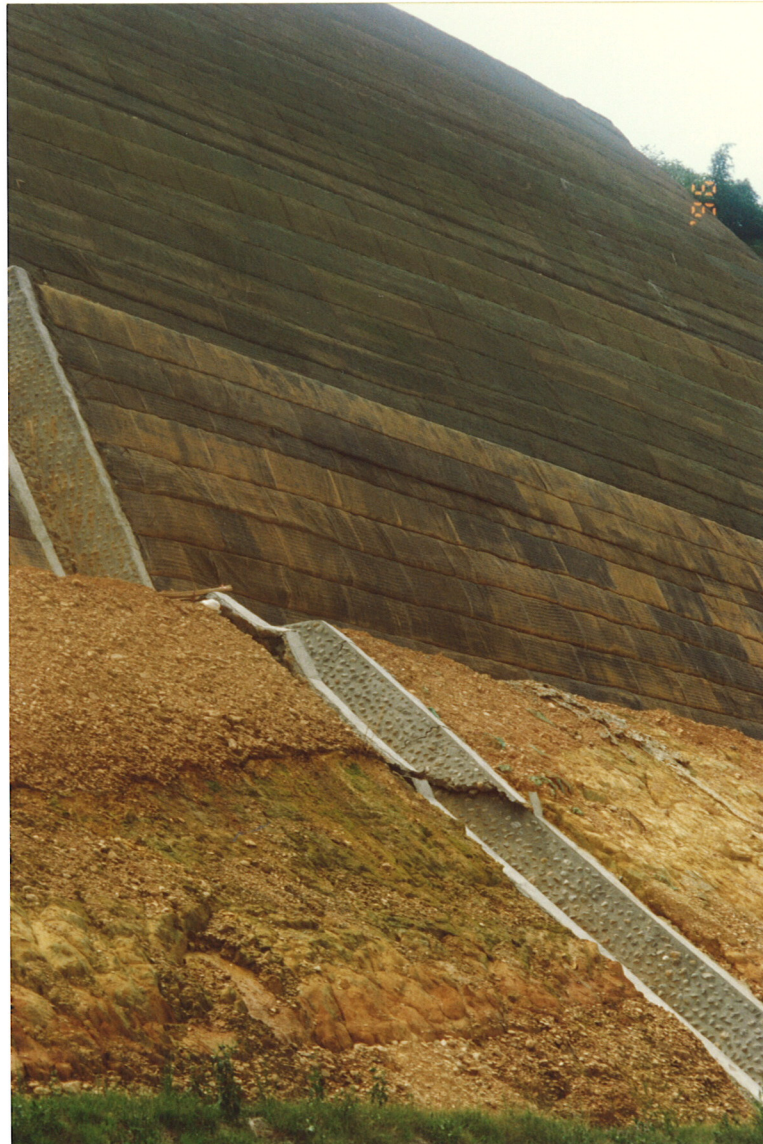
Bilde 27 Bruddet sett fra en annen vinkel

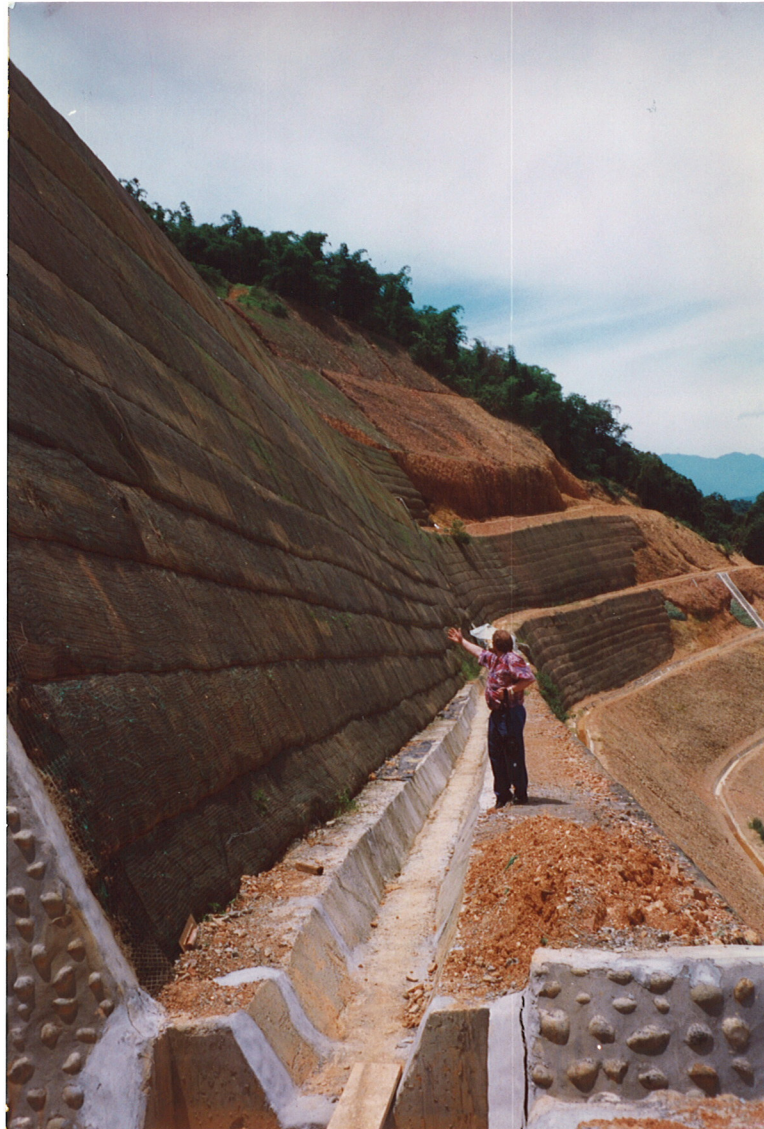
Bilde 28 Horisontale betongrenner på avsatsene, også her er det begynnende oppsprekking

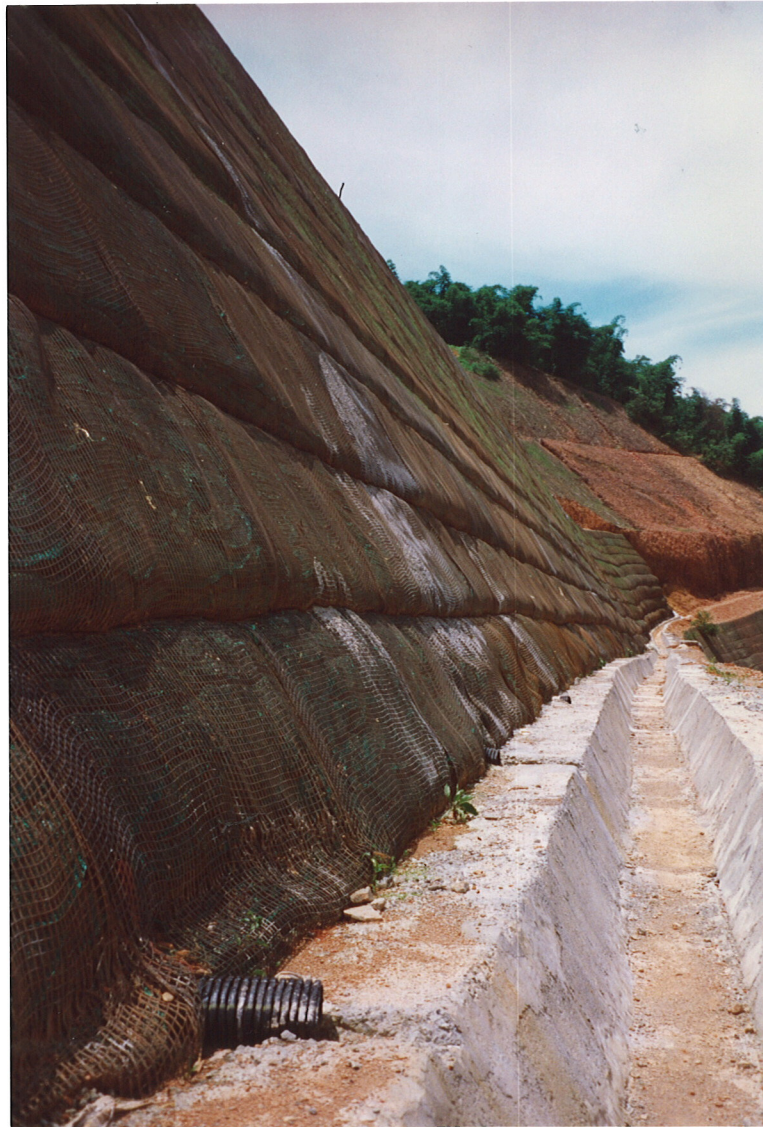
I tillegg er det plastrør gjennom fyllingen, se bilde 29. Det er tydeligvis gjort et tappert forsøk på å løse vannproblemene, men oppsprekkingen og bruddene tyder på at det ikke er tilstrekkelig.

Bilde 29 Plastrør gjennom fyllinga i tillegg

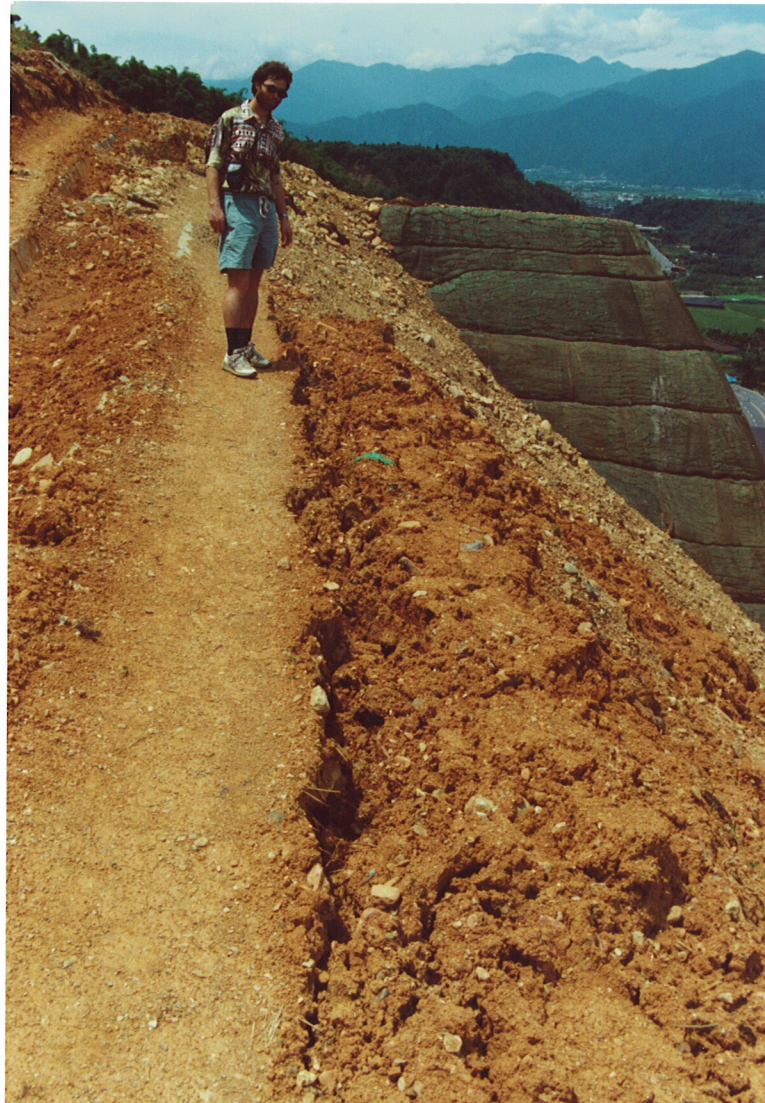
På toppen kunne det registreres store, langsgående sprekker i bakkant av den armerte konstruksjonen. Dette tyder på et begynnende stabilitetsbrudd bak hele den armerte delen. Sprekkene er vist på bilde 31 og 32.

Bilde 31 Langsgående sprekker bak den armerte delen av skråningen

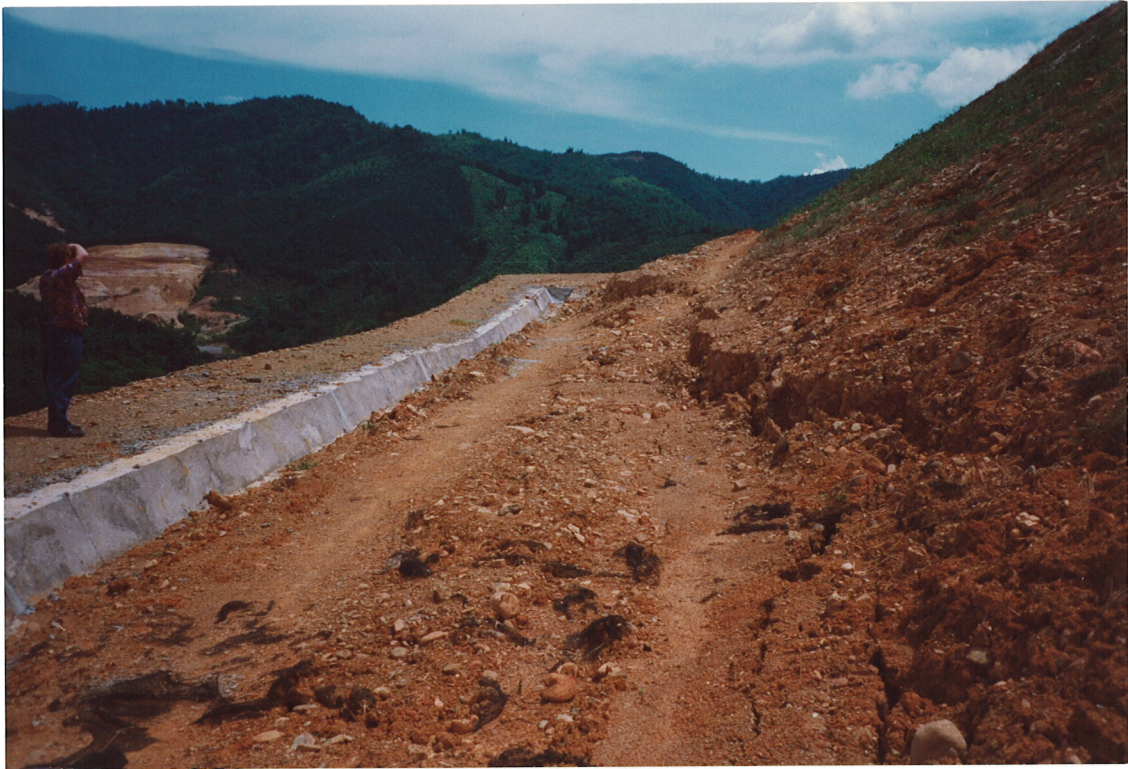
Bilde 32 Flere langsgående sprekker. Hva vil skje når disse sprekkene blir vannfylte ved neste store regnskyll?

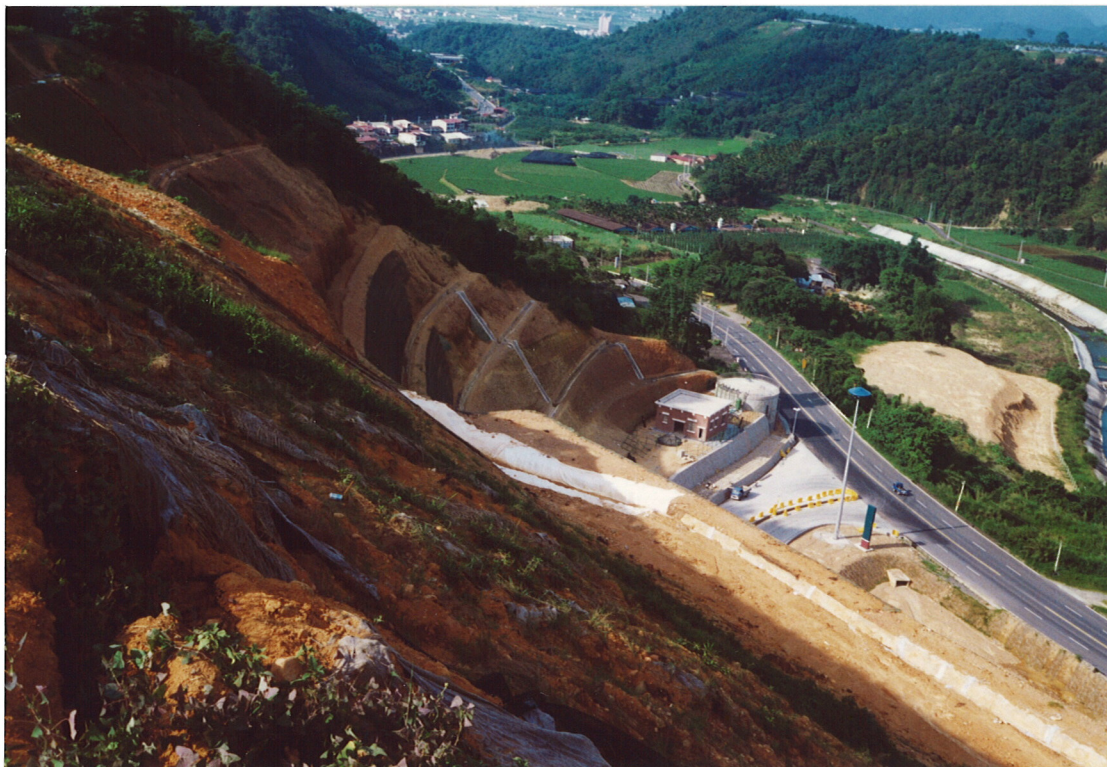
Over den armerte delen av skråningen kan vi også registrere store erosjonsskader, bilde 33.

Bilde 33 Store erosjonsskader på toppen av skråningen. Merk at det er en 4-felts motorvei i bunn av den ustabile skråningen

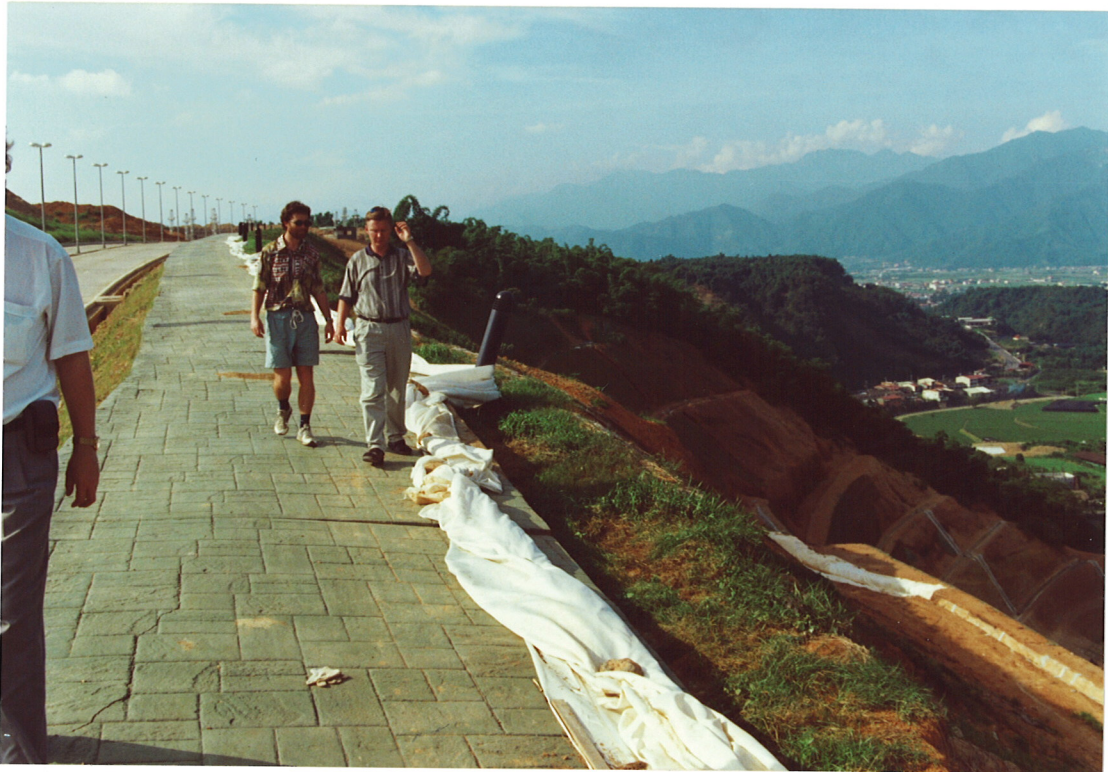
Bilde 34 To lettere sjokerte geoteknikere på toppen av skråningen, hvor adkomstveien til det nye Chinan-univeristetet går. Merk også sprekker og skjevheter i det støpte fortauet og den skjeve stolpen til høyre

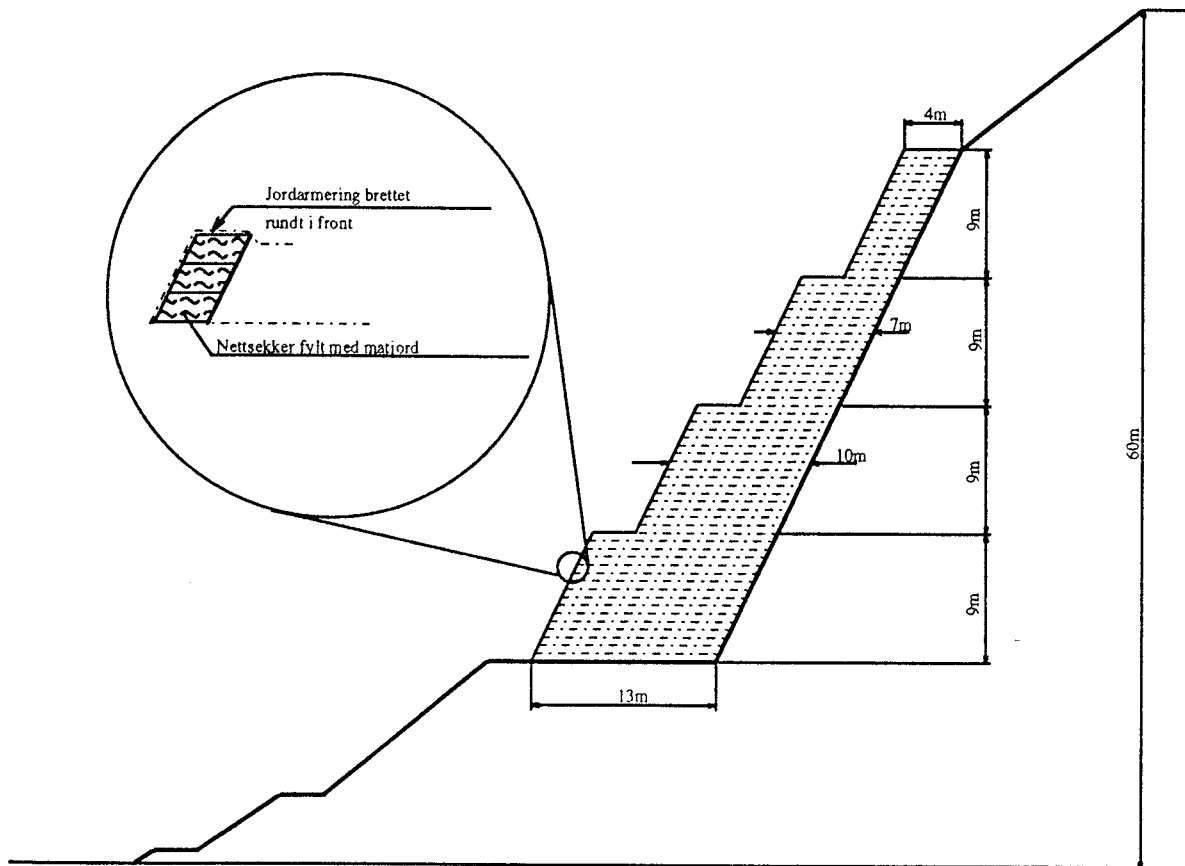
Figur 1 Armert jord skråningen ved Chinan-universitetet, fra Watn (1996)

Fra tegningene kunne vi se at armeringslengden varierte fra 13 m i bunn av konstruksjonen, til 4 m på toppen. I fronten er det benyttet sekker fylt med jord. Skråningen har en gjennomsnittlig helning på 57° , der hver terrasse har helning 63° . Et snitt av skråningen er vist på Figur 1.

Den armerte delen er totalt 40 m høy. (På figur 1 er det angitt 36 m, men dette er feil.) Det er benyttet flere typer armeringsnett i skråningen, med strekkstyrke fra 70 til 290 kN/m. Det sterkeste nettet er en Miragrid fra leverandøren Mirafi.

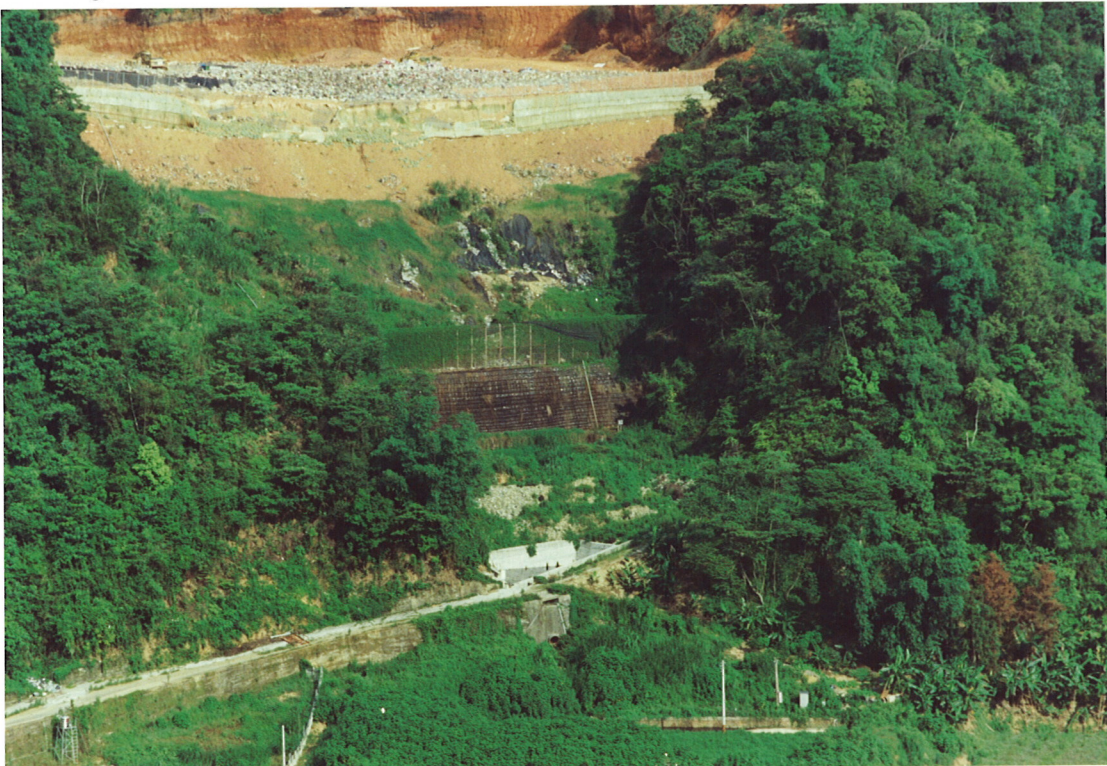
Bilde 45 En utrast plasstøpt betongmur øverst på bildet. Midt på bildet er det en jordarmert konstruksjon
