Intern rapport nr. 1947

Oppfølging av markeringsduk,
vann og frostsikring i Hordaland.
Befaringsrapport 13/2 1997

Statens vegvesen
Vegdirektoratet

BEFARINGSRAPPORT Hordaland 13/2 1997

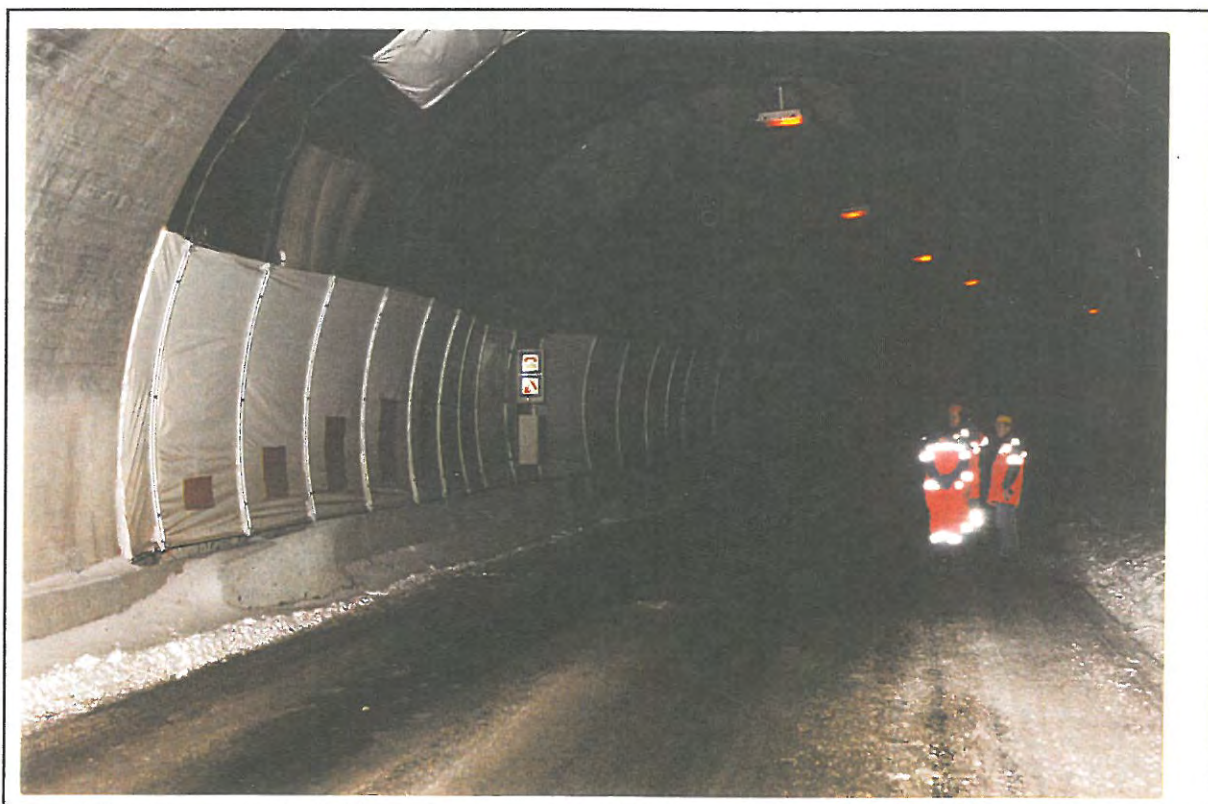
Austmanalitunnelen: I den sterkt kurvede Austmanalitunnelen er det høsten 1996 satt opp kurvemarkeringer med hvit tunnelduk etter anbefaling av J. Junca, Socytec A/S, med loddrette røde stolper for å vise sterk stigning/fall; 8%. Resultatet er vist på følgende foto i fotobilaget: **Foto 2, 5, 7, 14, 23, 24, 24A og II-3.**

FOTO 2 Austmanalitunnelen: Nedre inngang 13. febr. 1997. WG- markeringslinje med kontraststolper ved betongutstøpning.

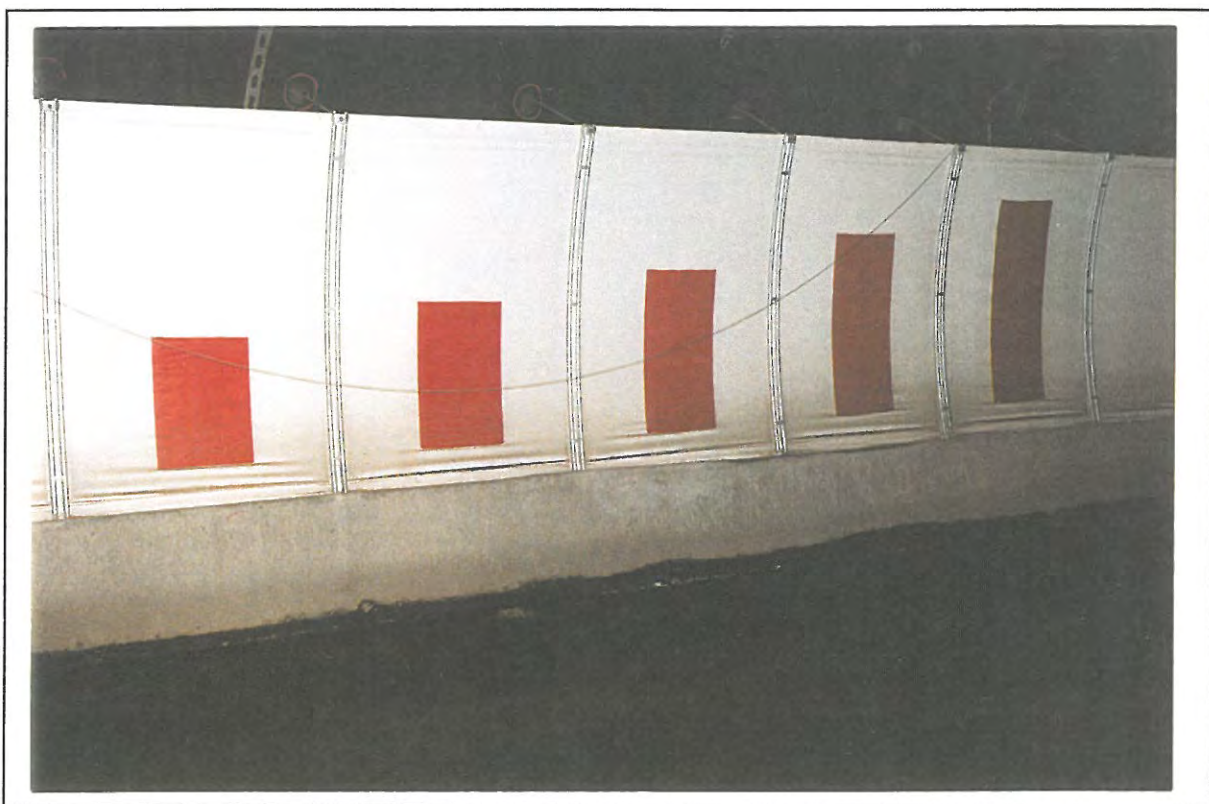
Oppsettingen ble noe dyrere enn forutsagt. En viktig årsak til dette var at konstruksjonen bygget så mye ut fra fjellsiden at markeringen måtte beskyttes med en mur i underkant, foto 5, 7, 14 og 24. Fra sjåførposisjon skjuler bøyene en del av de røde markeringene på enkelte strekninger; høyre side med liten kurvatur. Virkningen kan forbedres med å tape refleks på bøyene foran de røde markeringene.

FOTO 5 Austmanalitunnelen: Nedre inngang 13. febr. 1997. WG- markeringslinje med kontraststolper ved betongutstøpning.

1. *Øke avstanden mellom bøyene.* Det er brukt standard avstand for montering av tunnelduk helvelv. Siden duken er åpen bak vil det bli begrensede trykk/sug - krefter og avstanden kan trolig økes.
2. *Mindre høyde på markeringen.* Markeringen har som den står i dag meget god virkning. En reduksjon av høyden kombinert med reflekstape vil trolig opprettholde fullt ut tilfredsstillende virkning.

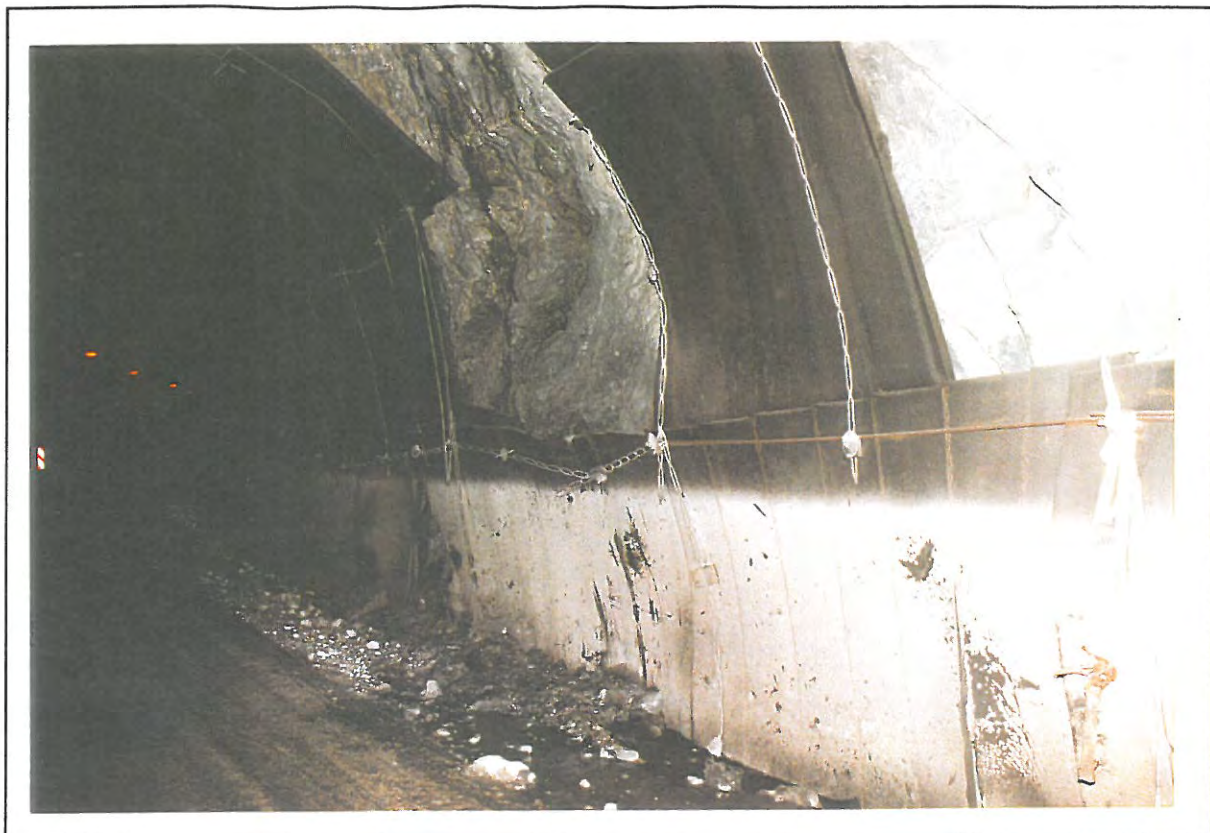
FOTO 6

PE - skummet var generelt i en dårlig forfatning. På en rekke steder er der lekkasjer i boltegjennomføringer og i skjøter. I tillegg er det en rekke fysiske skader etter påkjørsler der lekkasjer fører til isdannelse ut i vegbanen, foto 6, 9, 10, 11, 12, og 13.

Austmanalitunnelen: Skadet PE - Skum med isdannelse.

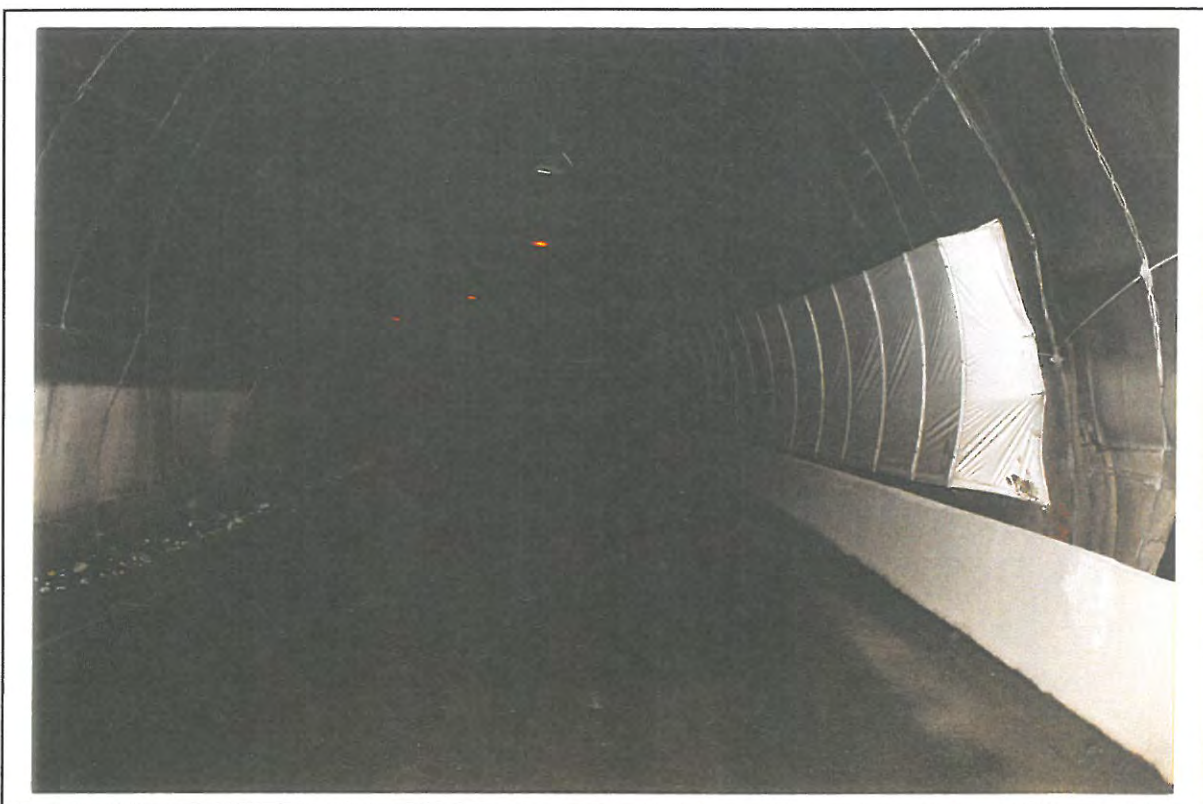
FOTO 7 Austmanalitunnelen 13. febr. 1997: WG- markeringslinje med kontraststolper (Nesten usynlig på bildet) sett fra øvre avsutning på markeringslinjen.

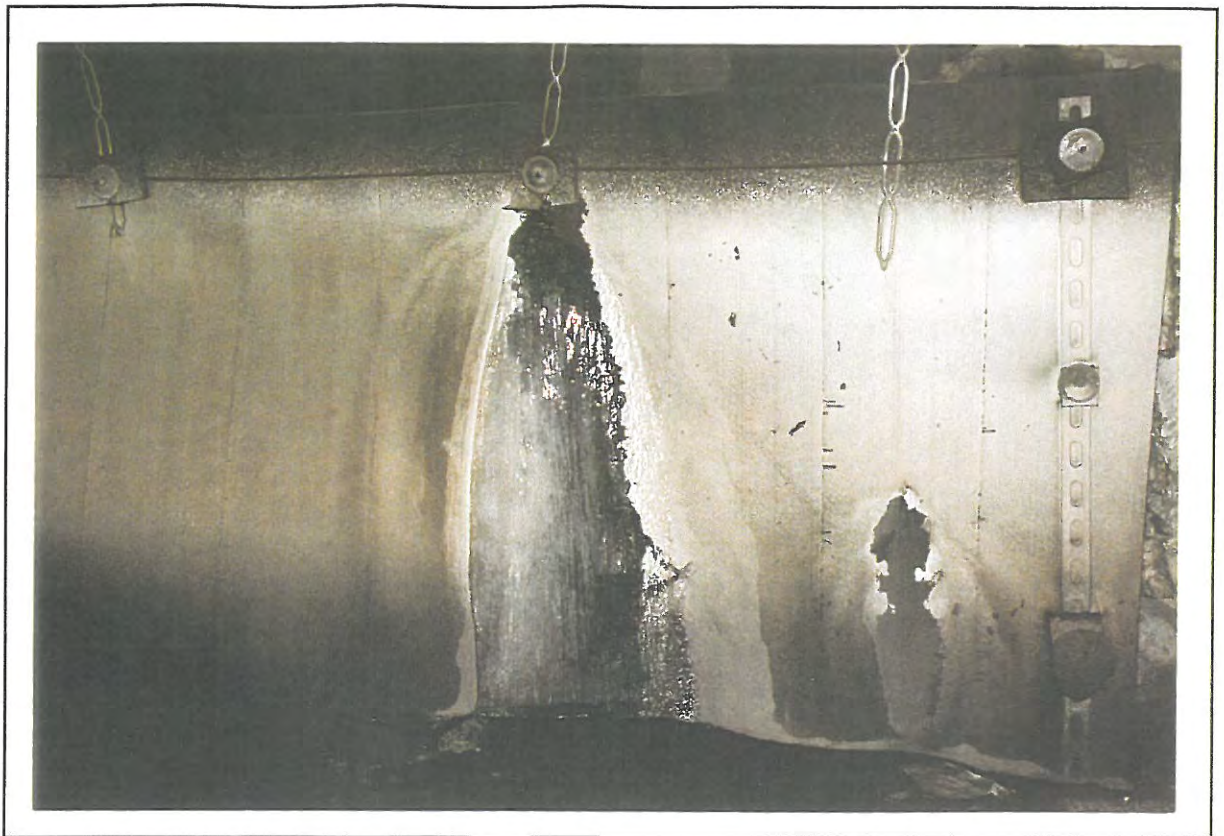
FOTO 9

Austmanalitunnelen: Lekkasje med isdannelse i boltegjennomføring i PE - Skum. .

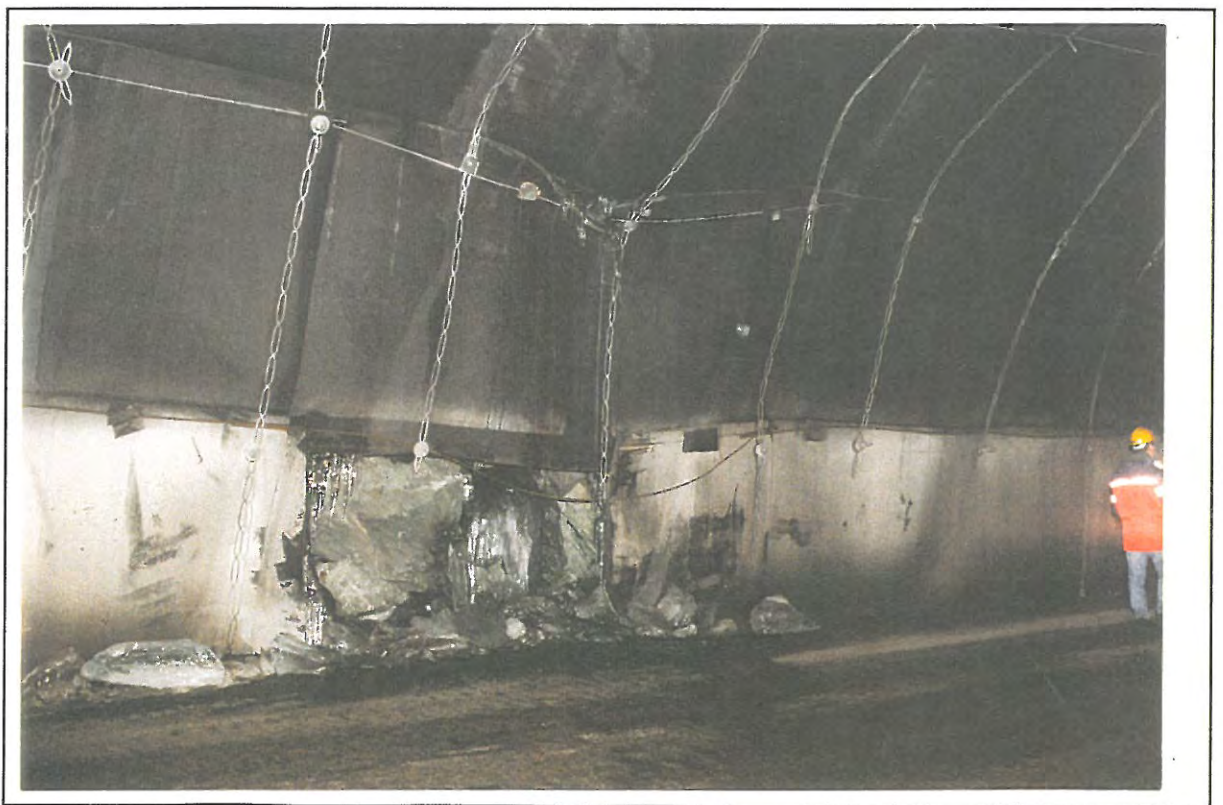
FOTO 10 Austmanalitunnelen 13. febr. 1997: Skadet PE - Skum med lekkasje og issvuller ut i vegbanen.

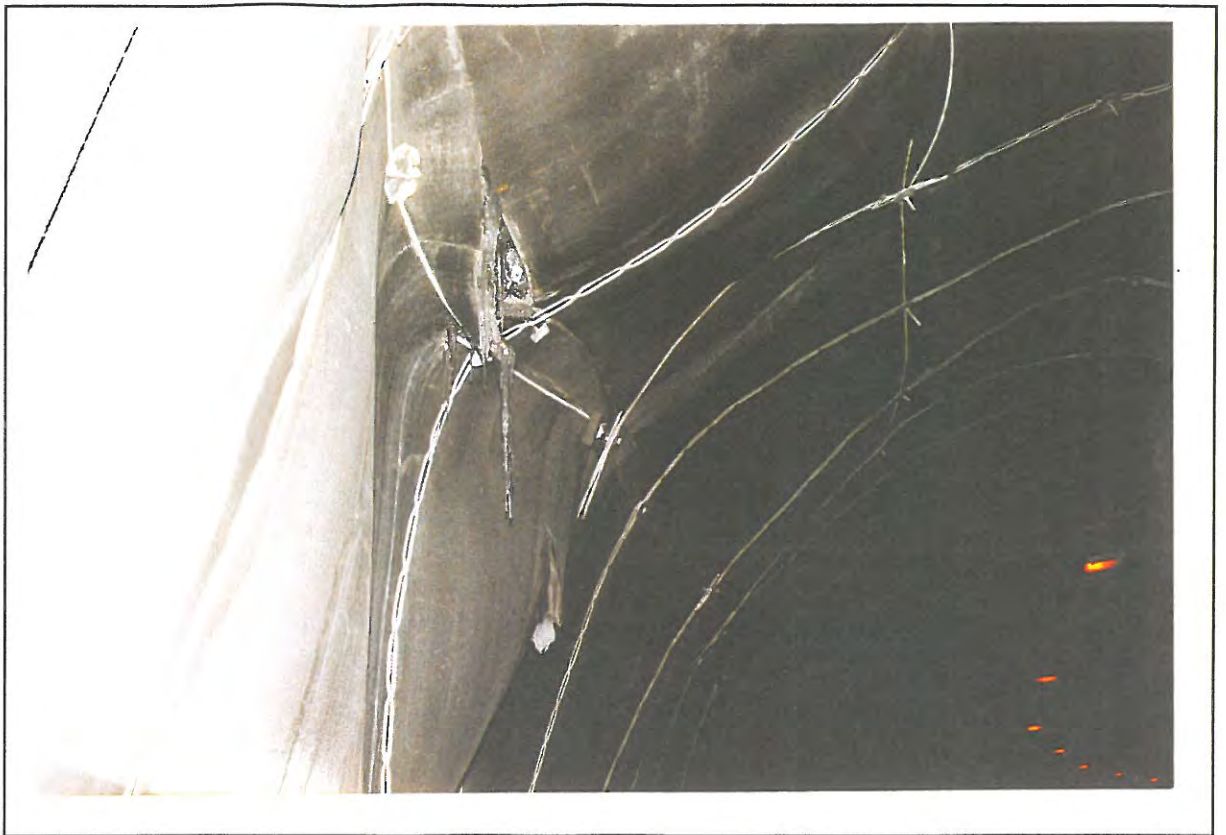
FOTO 11

Austmanalitunnelen: Detalj fra foto 10. Skade i vederlag med lekkasje (PE - Skum) .

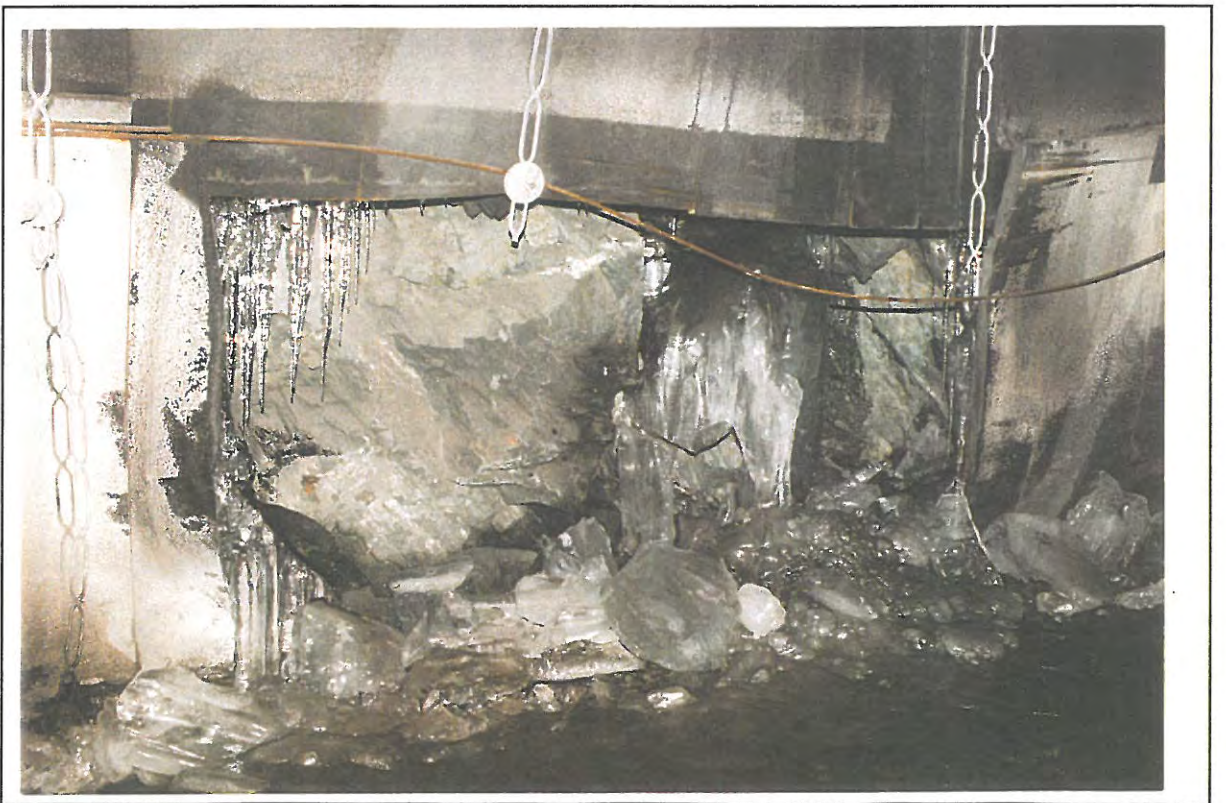
FOTO 12 Austmanalitunnelen 13. febr. 1997: Detalj fra foto 10. Skadet PE - Skum med lekkasje og issvuller ut i vegbanen.

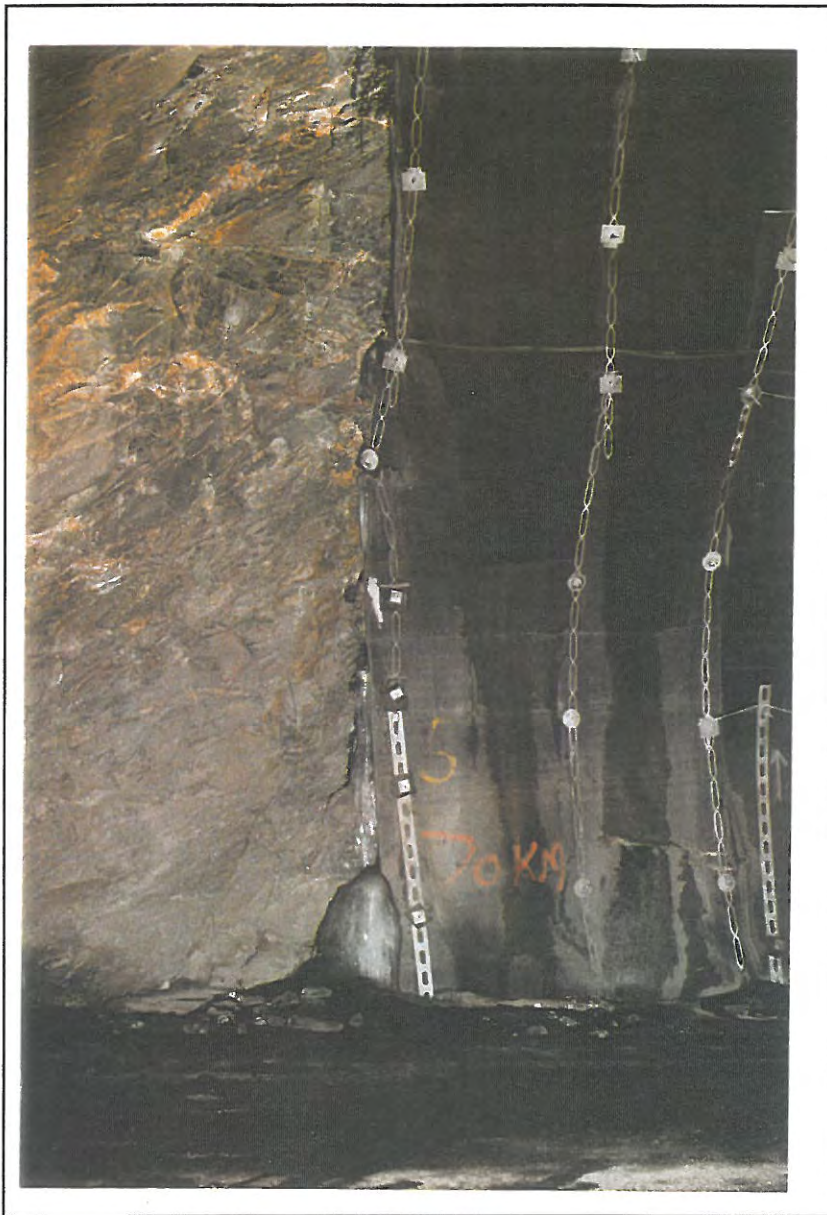
FOTO 13

Austmanalitunnelen 13.
febr. 1997: lekkasje i
kanten av PE - Skum med
ising ut i vegbanen. Det er
også mindre lekkasjer i
skjøten av PE - Skummet/
evt. boltegjennomføringene.

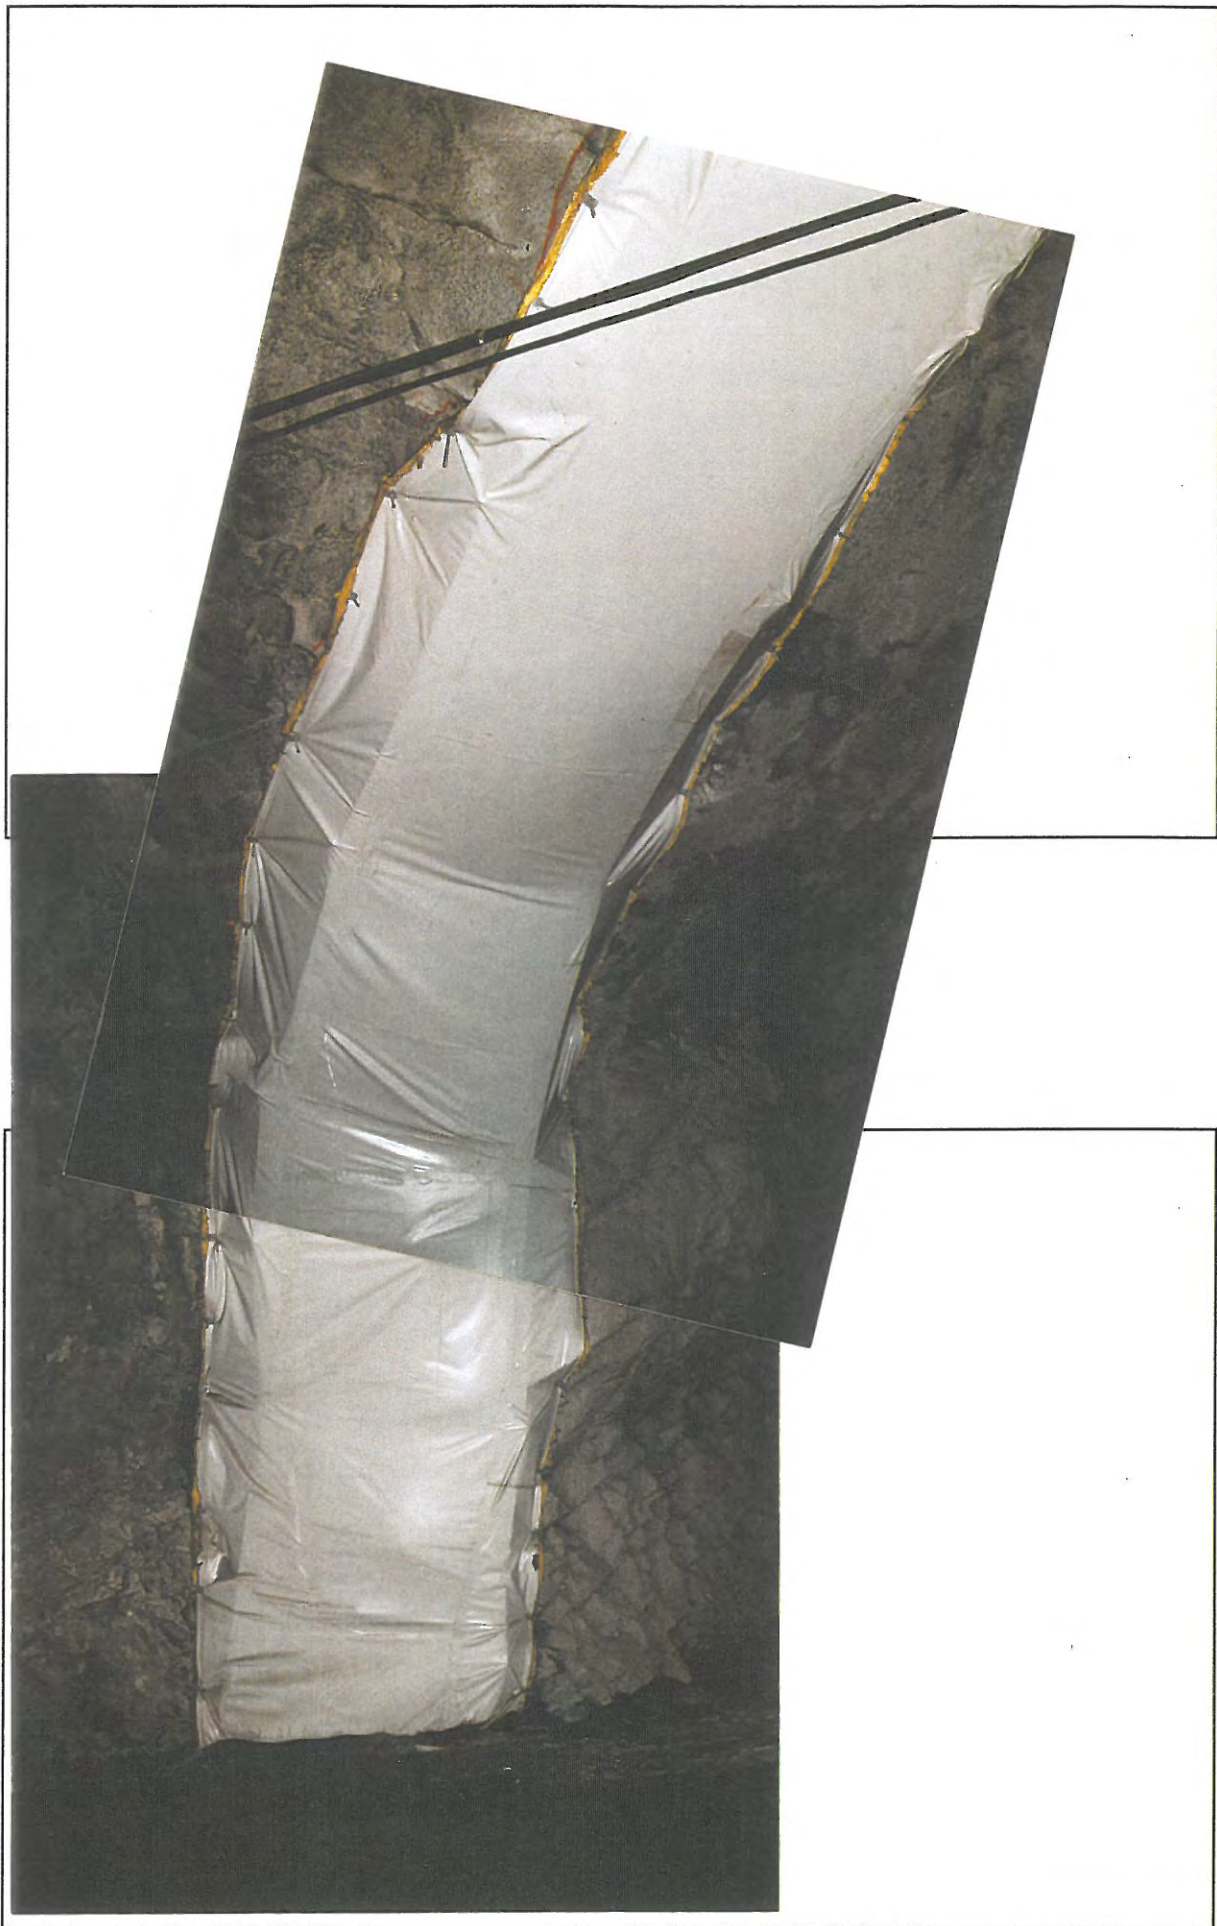
Ved øvre portal er det satt opp punktsikring med tunnelduk, foto 16/17. Fuktsikringen virket tilfredsstillende, men en liten svikt i en sveiseskjøt har ført til en mindre drypplekkasje. Dette vil bli rettet av leverandøren. Sikringen var også litt for knapp sidelengs slik at det var et punkt med litt is på kanten av isoleringen. Årsaken var feil i vegvesenets oppmerking.

FOTO 16/17 Austmanalitunnelen 13. febr. 1997: Punktlekkasje sikret med isolert WG - duk. Merk at svikt i sveis fører til liten lekkasje midt på bildet. (Reklamasjon) .

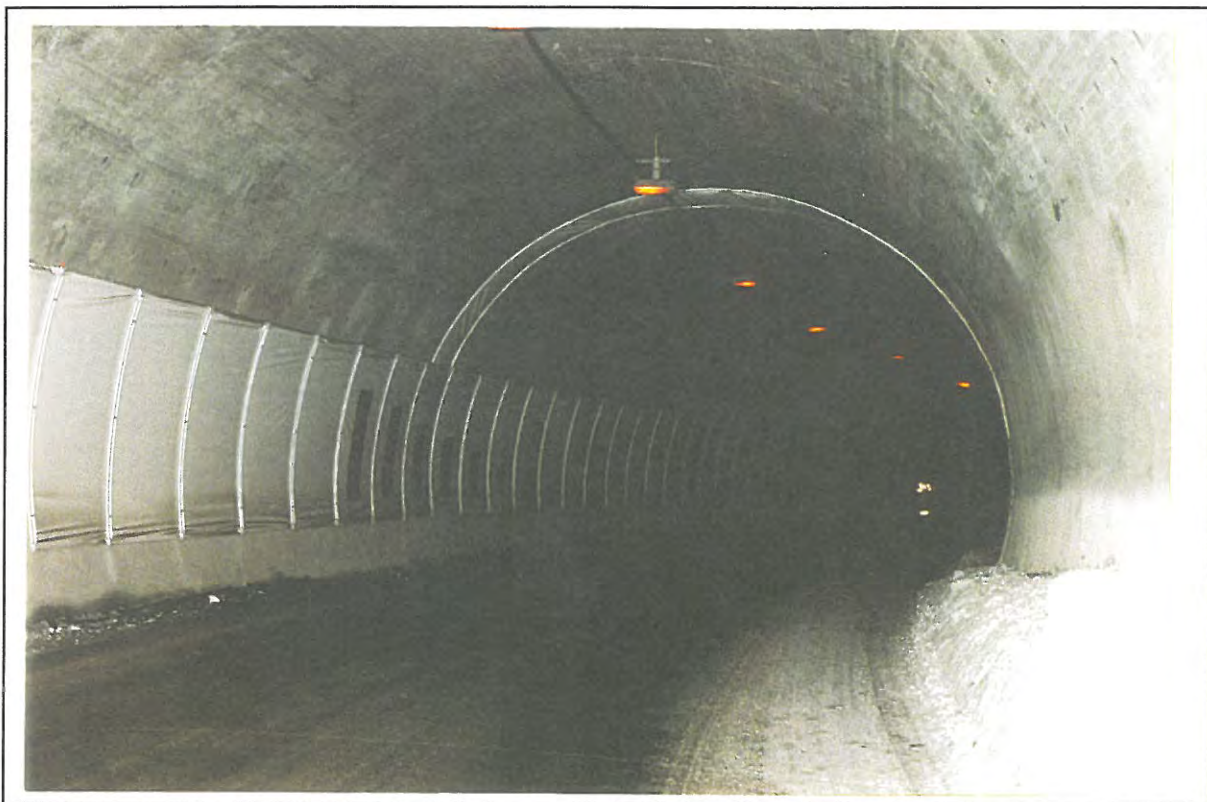
FOTO 24 Austmanalitunnelen 13. febr. 1997: Øvre inngangsparti med WG - markeringsduk på betongutstøpningen. Støpeskjøt er sikret med WG - duk tvers over profilet.

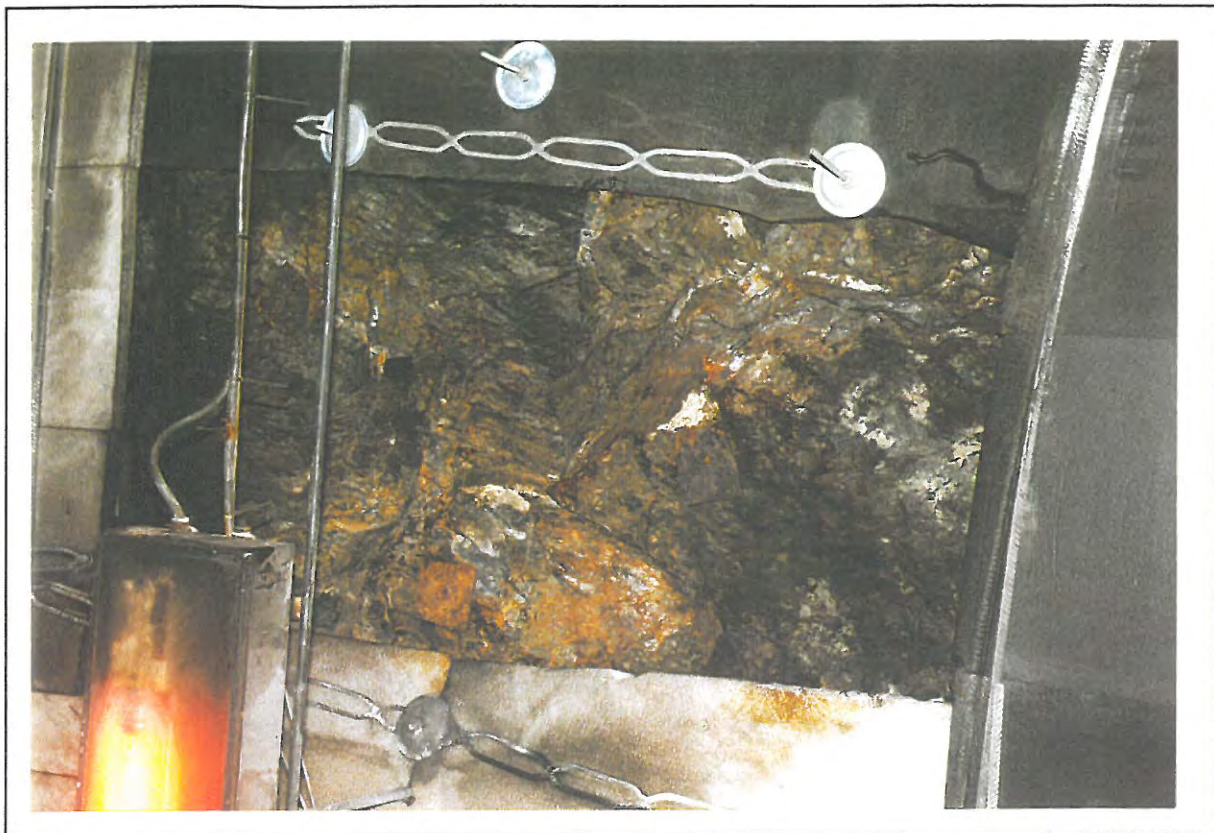
II - FOTO 9

Haukelitunnelen: G. Gjæringen ønsket en vurdering av bergkvaliteten i et mindre rasområde i tunnelen. Det viste seg at det var satt opp nytt PE - skum i rasområdet, og det var bare et mindre parti i taket der fjellet kunne observeres, foto II 9 og 6. I rasområdet var det dårlig og oppsprukket fjell med en rekke sprekker med rustutfelling. Dette berget vil være utsatt for frostsprengning og bør sikres med tettere bolting og netting.

Haukelitunnelen 13. feb. 1997: Svakhetszone bak PE- skum har ført til nedfall med skade på PE - skummet. Dette er nå reparert med nytt PE - skum, men en liten "luke" gir innsikt til fjell..

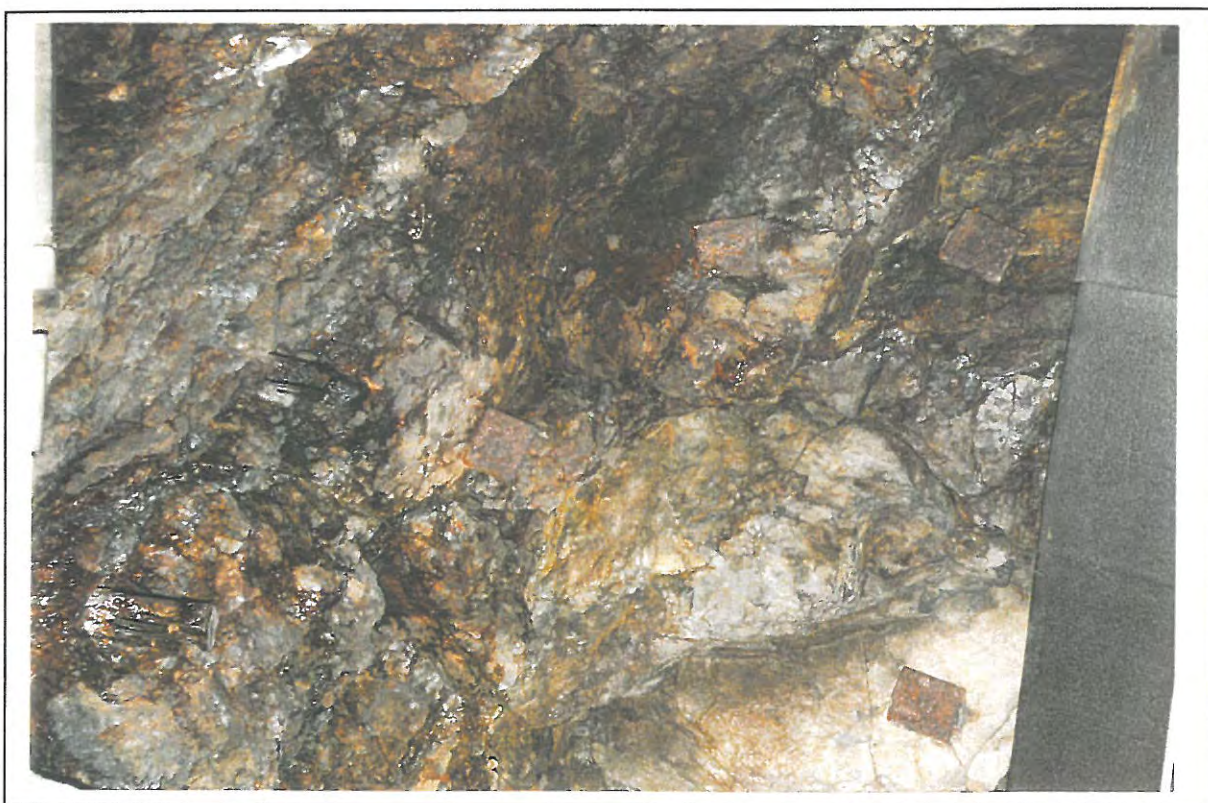
II - FOTO 6

Haukelitunnelen 13. febr. 1997: Oppsruknet og dårlig fjell i tunnelveggen i rasområdet.

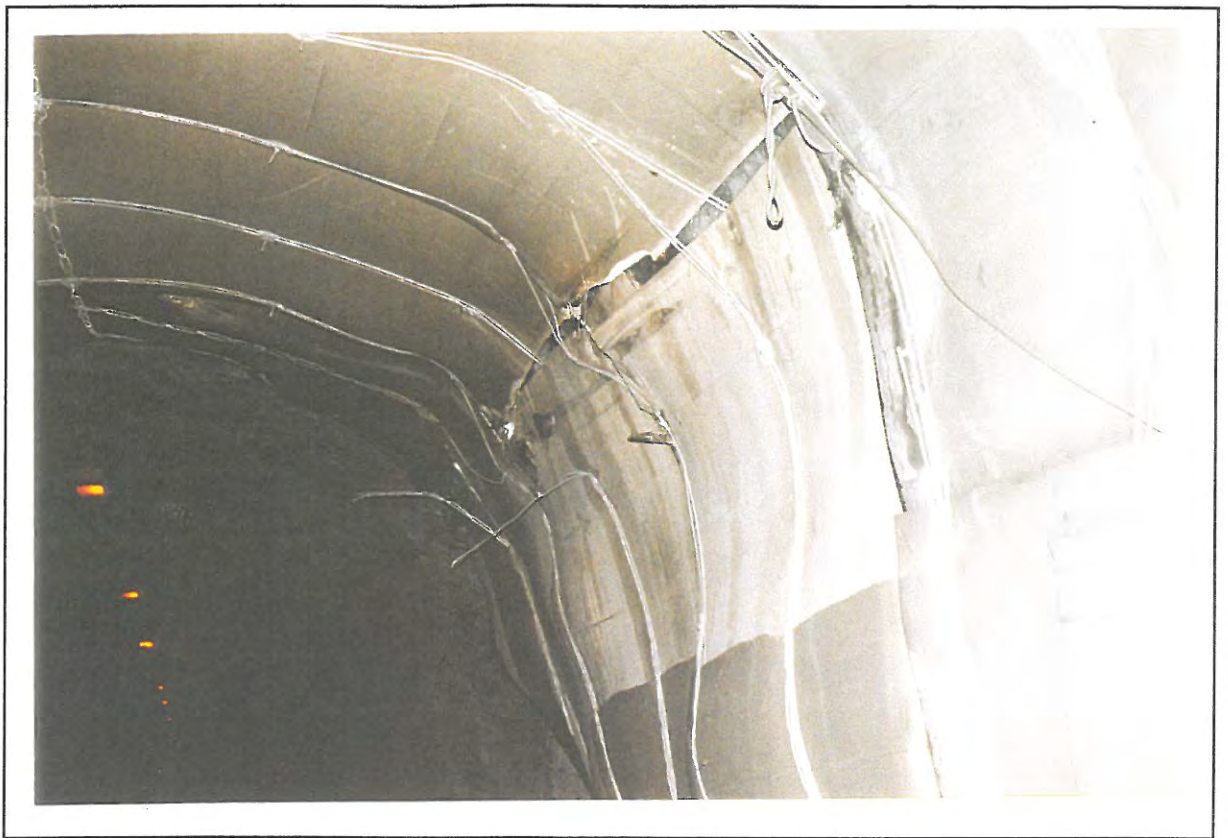
II - FOTO 11

Tunnelen er smal og lav. Dette fører til at store biler lett kommer borti tak/vederlag ved passeringer i tunnelen. Mange trailersjåfører må slå inn speilet ved passering i tunnelen. Eksempler på skader etter slike påkjørsler er vist i foto II-10 og 11.

Haukelitunnelen 13. feb. 1997; Skadet PE - skum etter påkjørsel med vogntog. Tunnelen er så smal at vogntog ofte må slå inn speil ved passering. Den smale tunnelen fører til mange skader i vederlaget.

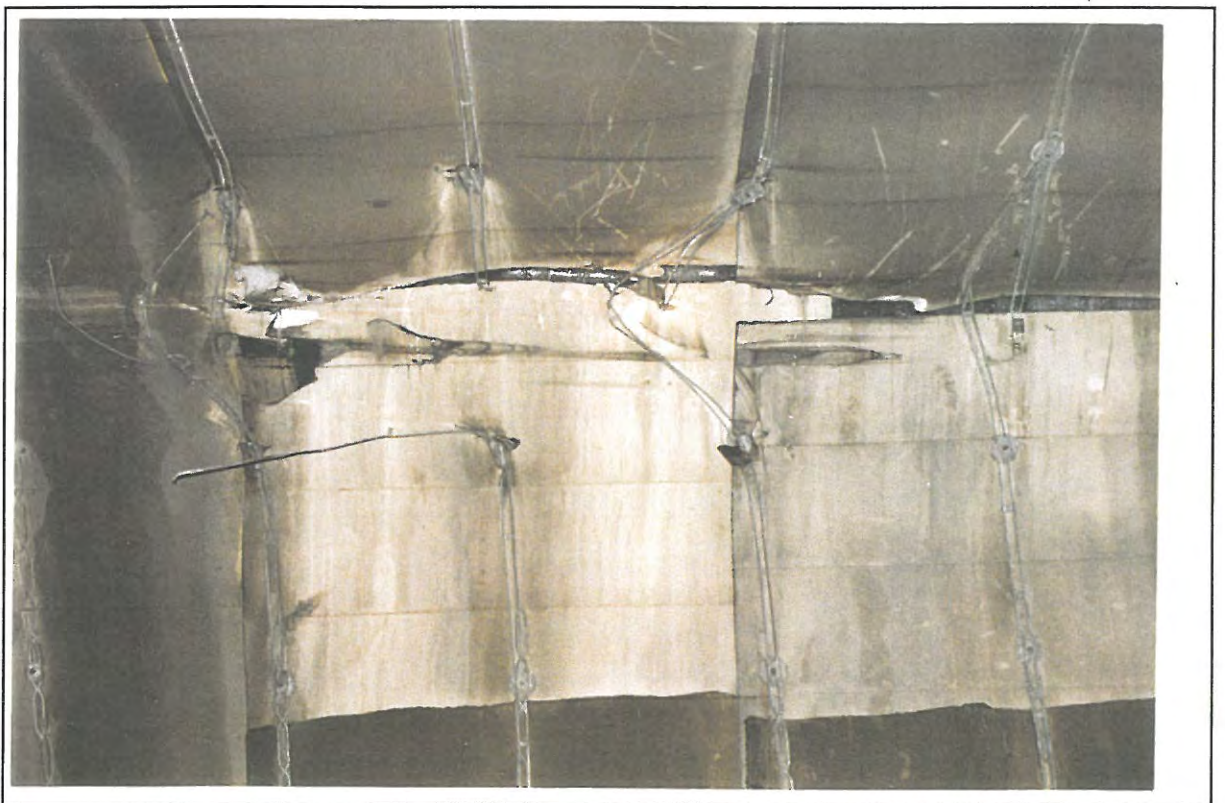
II - FOTO 10 Haukelitunnelen 13. feb. 1997; Skadet PE - skum etter påkjørsel med vogntog. Detalj fra foto 11. Noe is kan sees i sprekken i PE - skummet.

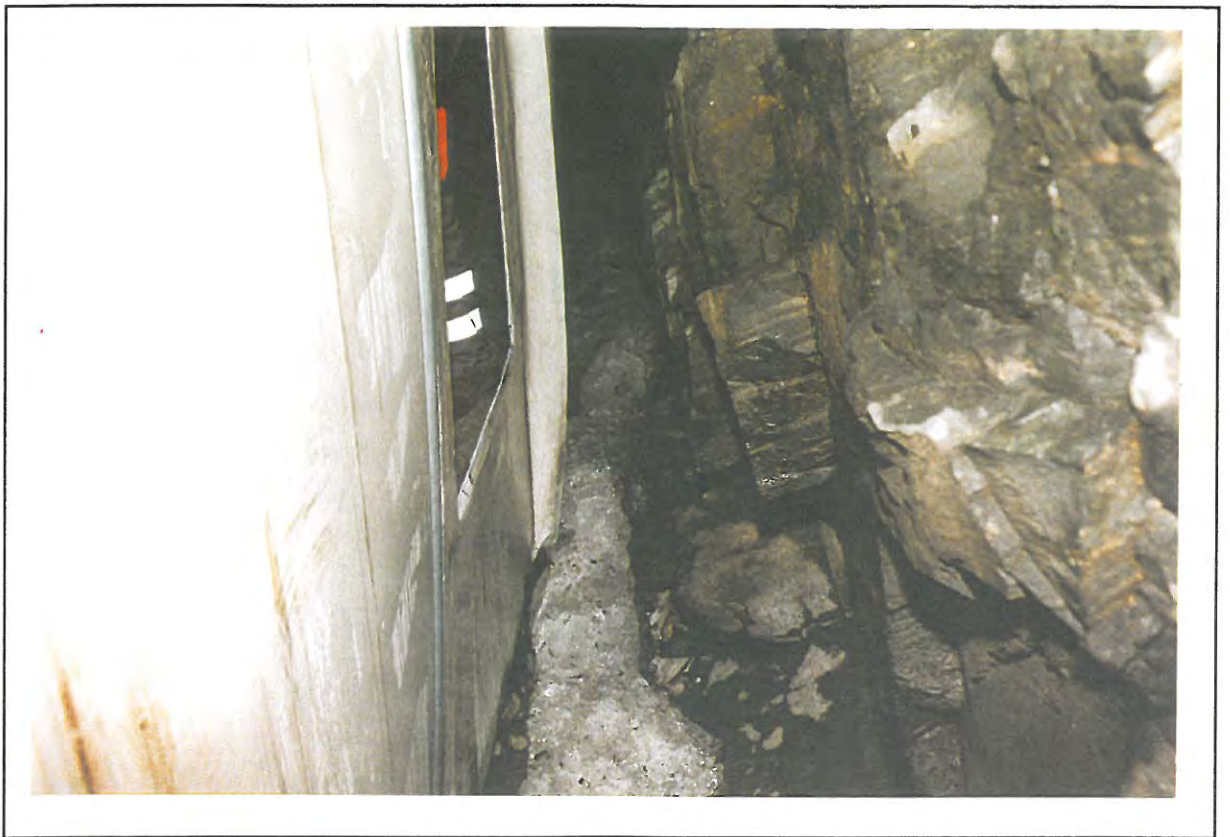
II - FOTO 16

Røldalstunnelen: Glidelås i WG - tunnelhvelv ble montert høsten 1997, samtidig ble det montert temperaturloggere foran og bak tunnelduken for å måle forskjellen i frostbelastningen foran og bak duken, foto II- 18, 17 og 15. Foto II 16 viser is dannet på duken som er ristet ned av trafikken. Isen var "luftig" og ikke kompakt.

Røldalstunnelen 13. feb. 1997: Bak tunnelduken ved åpningen. Is fra duken har ristet ned og ligger i grøften bak duken.

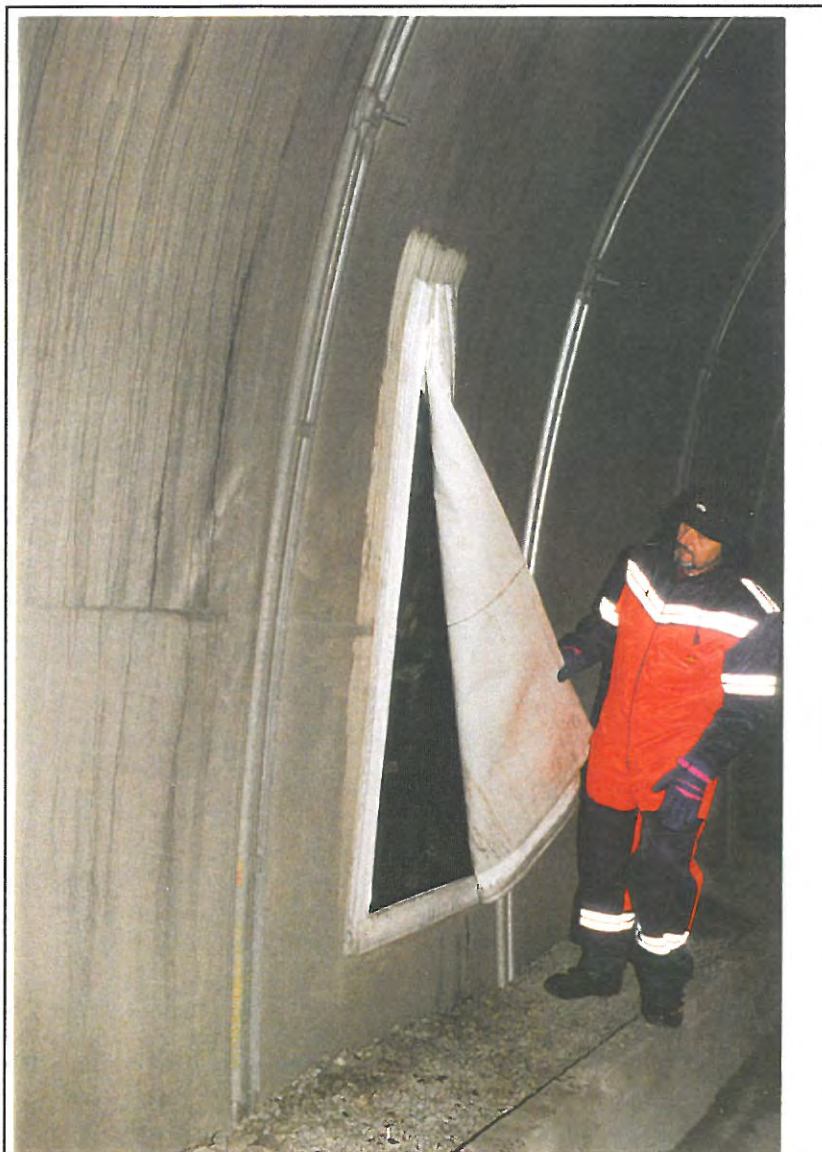
Røldalstunnelen 13. feb. 1997: Skadepå WG - tunnelduk i vederlaget på grunn av påkjøring av vogntog. To rørbånd må skiftes og ca 2 m² duk må sveises på. Duken er reløativt skitten og trenger vask.

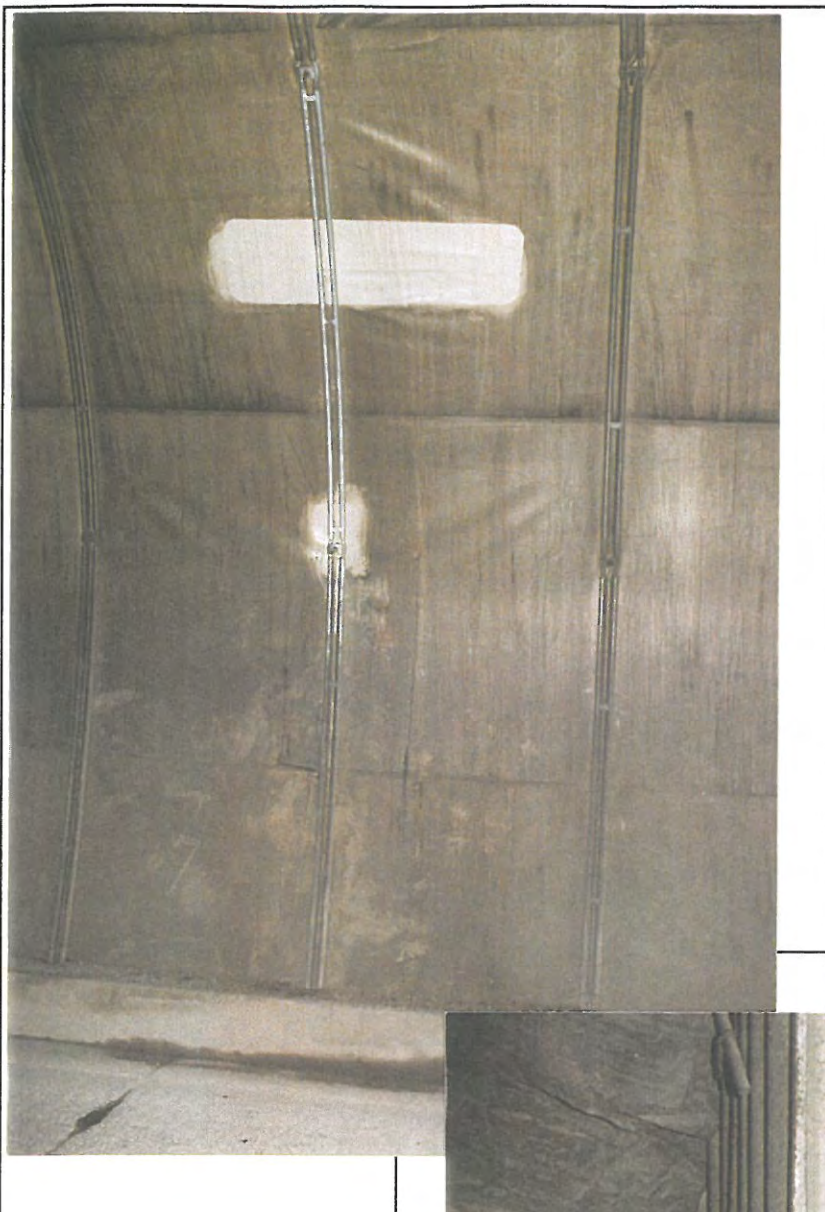
II FOTO 19

Foto II-19 viser reparasjon av skade på tunnelduken etter påkjørsel. Foto II-21 viser skadet aluminiumshvelv; popnagler er revet ut på grunn av trykk/sug krefter.

Røldalstunnelen 13. feb.
1997: WG - tunnelduk
reparert ved å skifte rørband
og sveise inn ny duk.

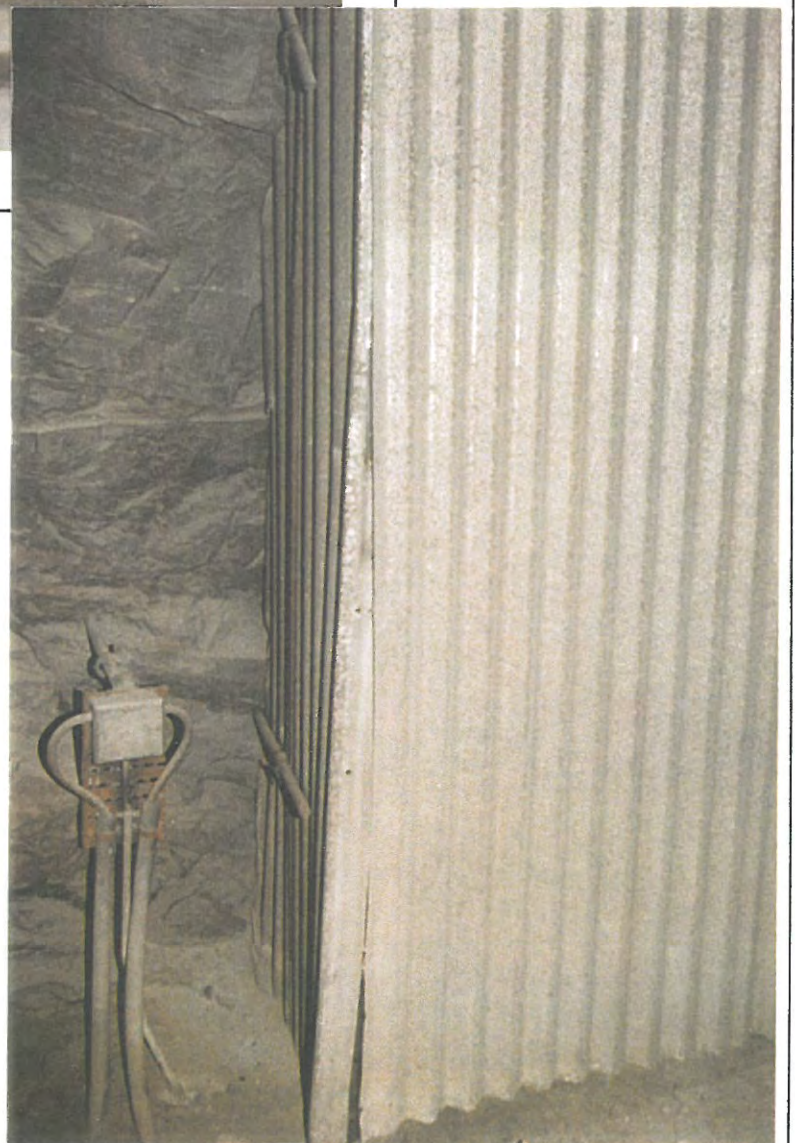
II FOTO 21 →

Røldalstunnelen 13. feb.
1997: Aluminiumsvelv
skadet av
trykk/sugkrefter.
Poppnaglene er revet ut.

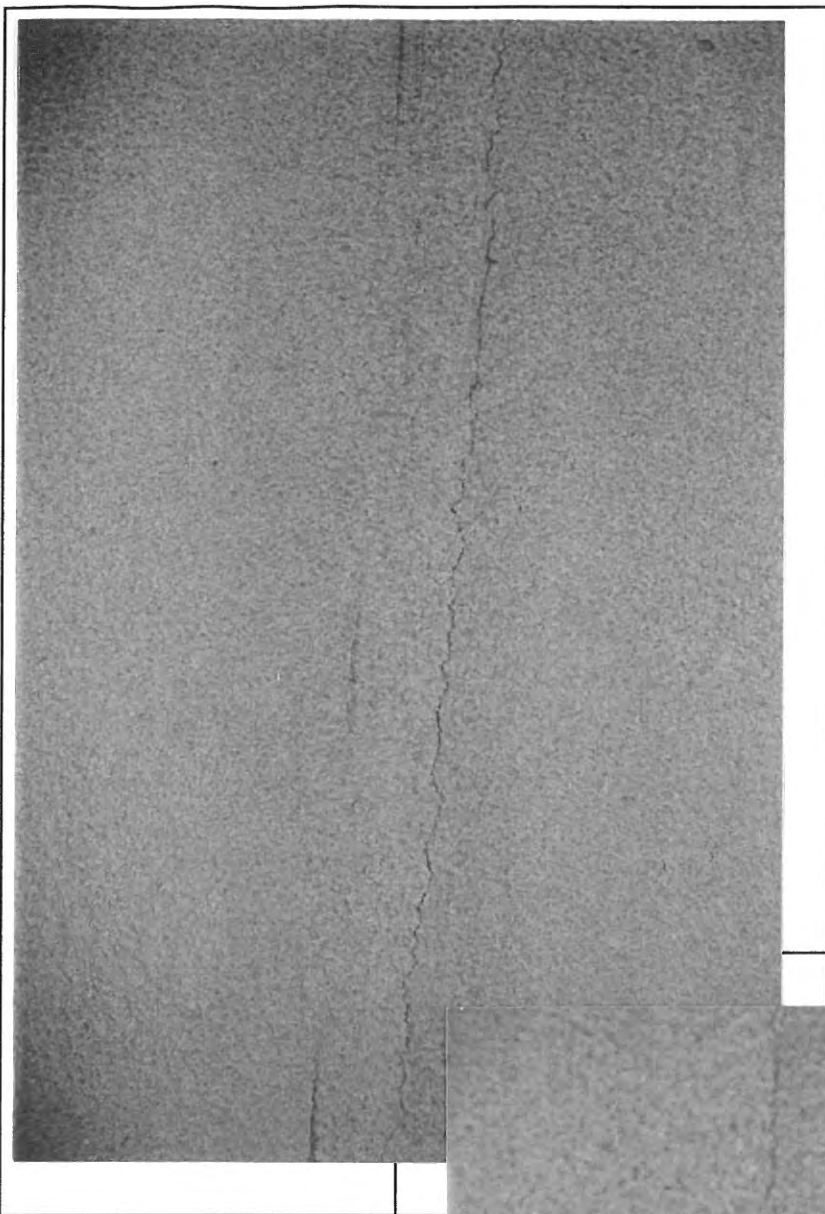
II FOTO 22

Det er gjennomgående radiell oppsprekking i sprøytebetongen over plateskjøtene. Foto II-22 og 24 viser slike svinnsprekker i sprøytebetong på PE - skumplater. Her kan det komme lekkasjer spesielt hvis disse sprekke går gjennom PE - skummet.

Røldalstunnelen 13. feb.
1997: Sprøytebetong på PE
- skum. Svinnsprekker i
sprøytebetongen. Disse kan
gå tvers gjennom PE -
skummet, ref G. Gjeringen
