Intern rapport nr. 1947

Oppfølging av markeringsduk,
vann og frostsikring i Hordaland.
Befaringsrapport 13/2 1997

Statens vegvesen
Vegdirektoratet

BEFARINGSRAPPORT Hordaland 13/2 1997

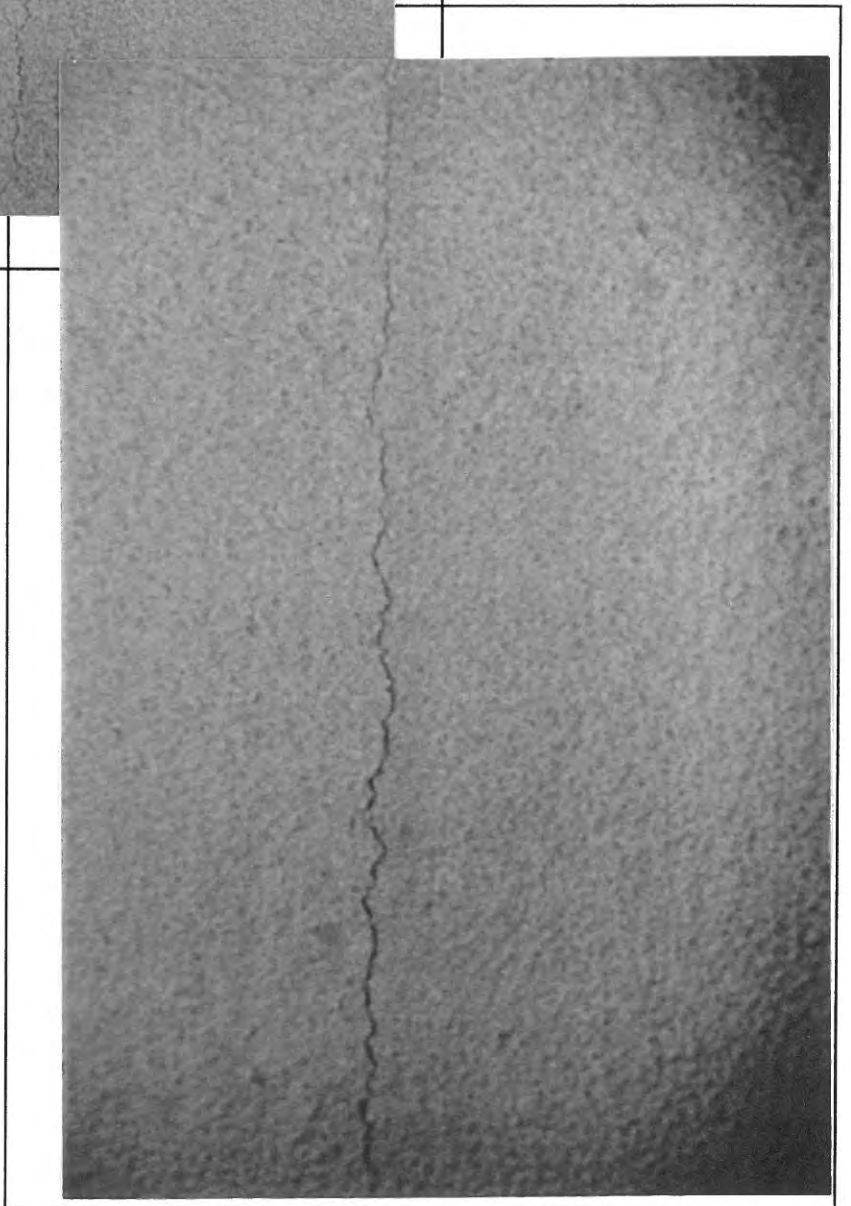
II FOTO 24 →

Det er gjennomgående radiell oppsprekking i sprøytebetongen over plateskjøtene. Foto II-22 og 24 viser slike svinnsprekker i sprøytebetong på PE - skumplater. Her kan det komme lekkasjer spesielt hvis disse sprekke går gjennom PE - skummet.

Røldalstunnelen 13. feb.
1997: Sprøytebetong på
PE - skum.
Svinnsprekker i
sprøytebetongen.
