**Intern rapport  
nr. 1816**

**Kartlegging av sprøytebetong  
i vegtunneler**

**November 1995**

**Veglaboratoriet**

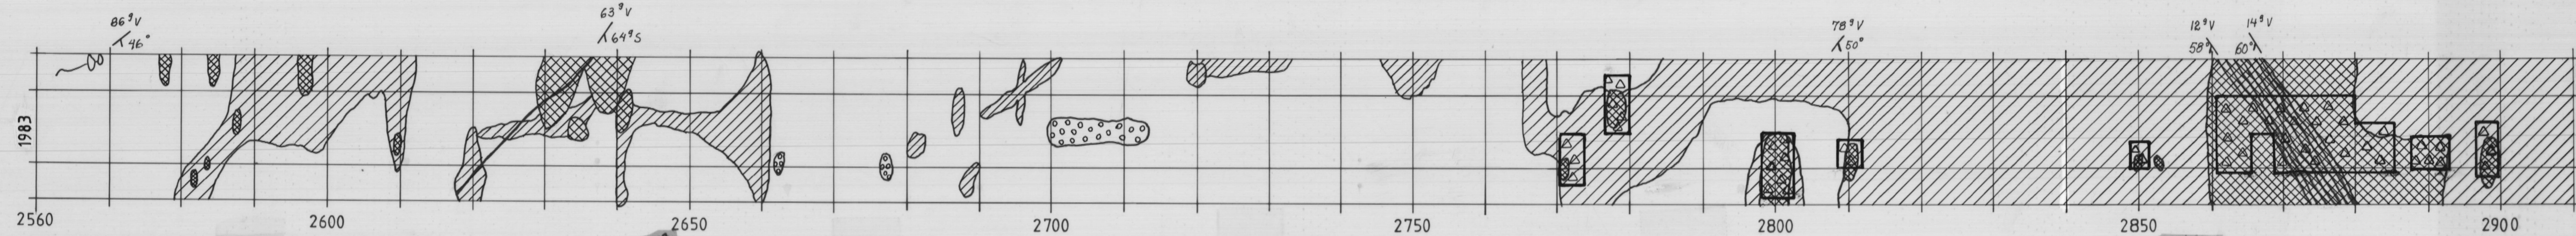
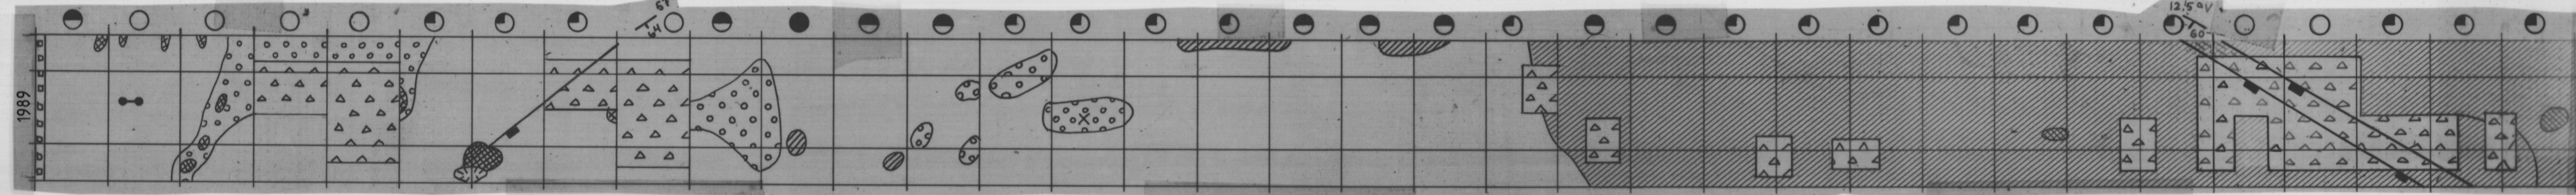
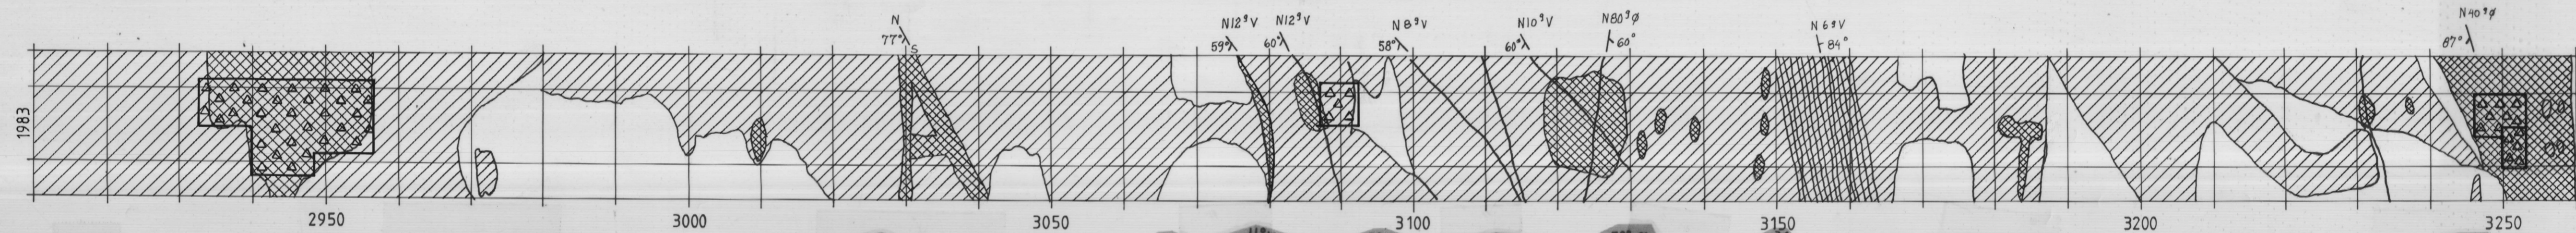
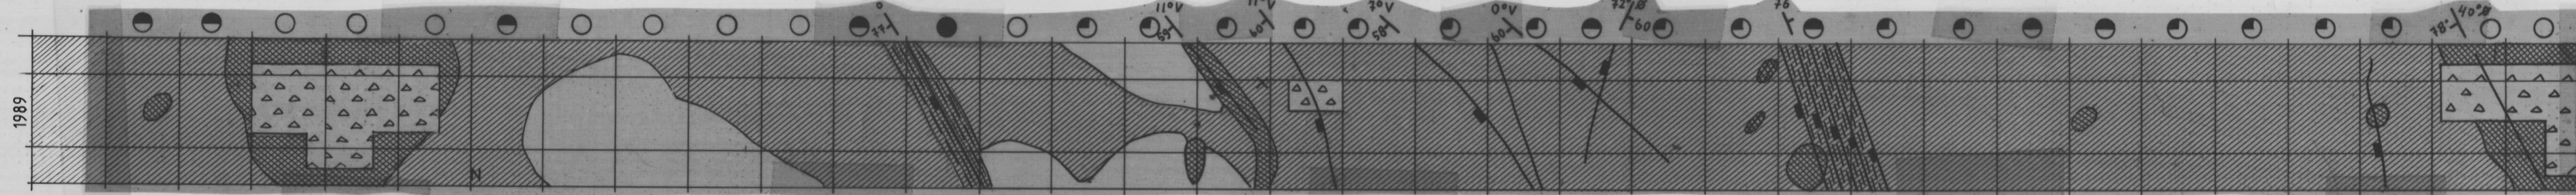
Tegning nr.  
**P-447 - 01**

Lekkasje/sikringskartene, tegninger P447:01-08, viser at sprøytebetongpartiene er utsatt for lekkasjer, utvasking og kalkutfellinger.

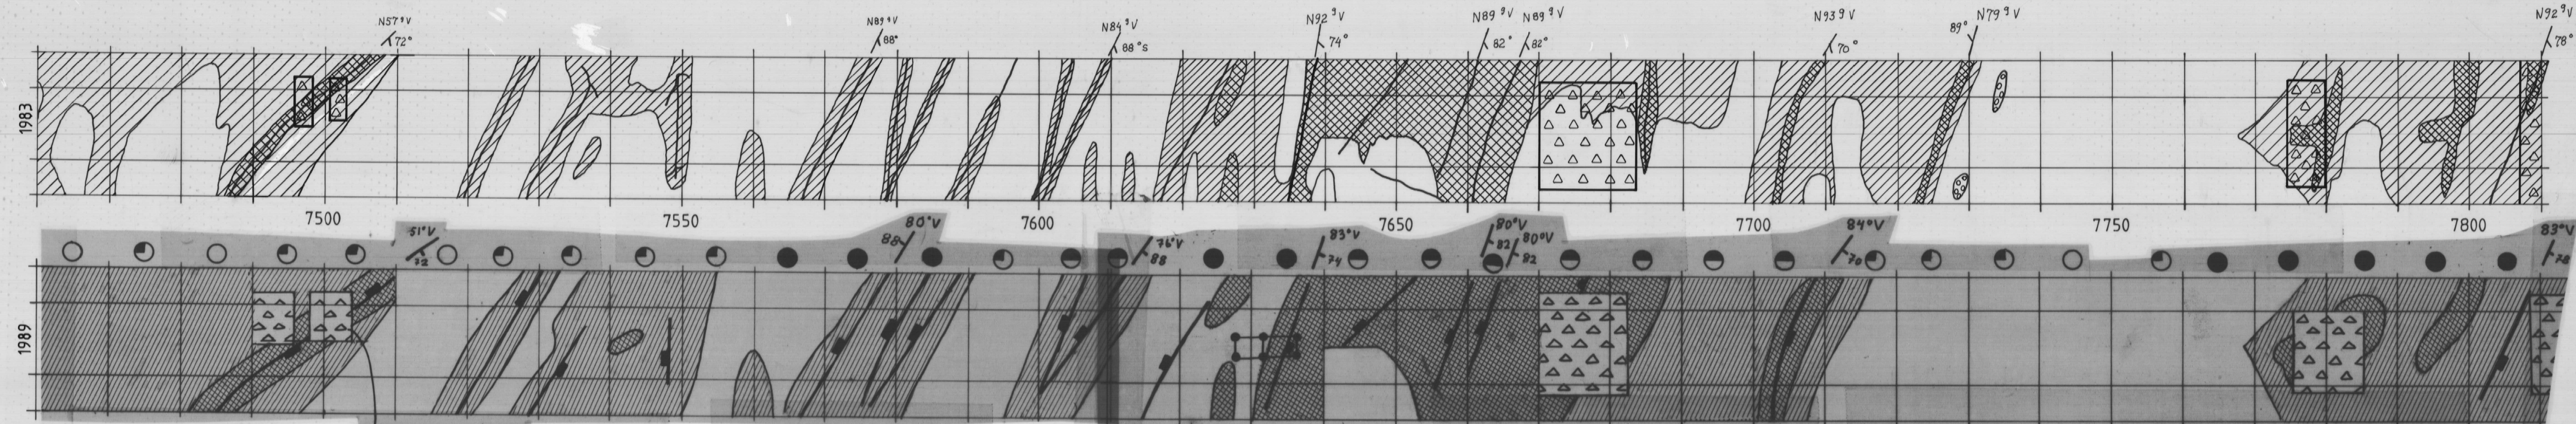
Vann fosser ned i kjørebanelen
