## Intern rapport nr. 1956

**Holmestrandtunnelen,  
tunnelkledninger.  
Befaring av forsøksfelter 1/4 1997**

### Sammendrag

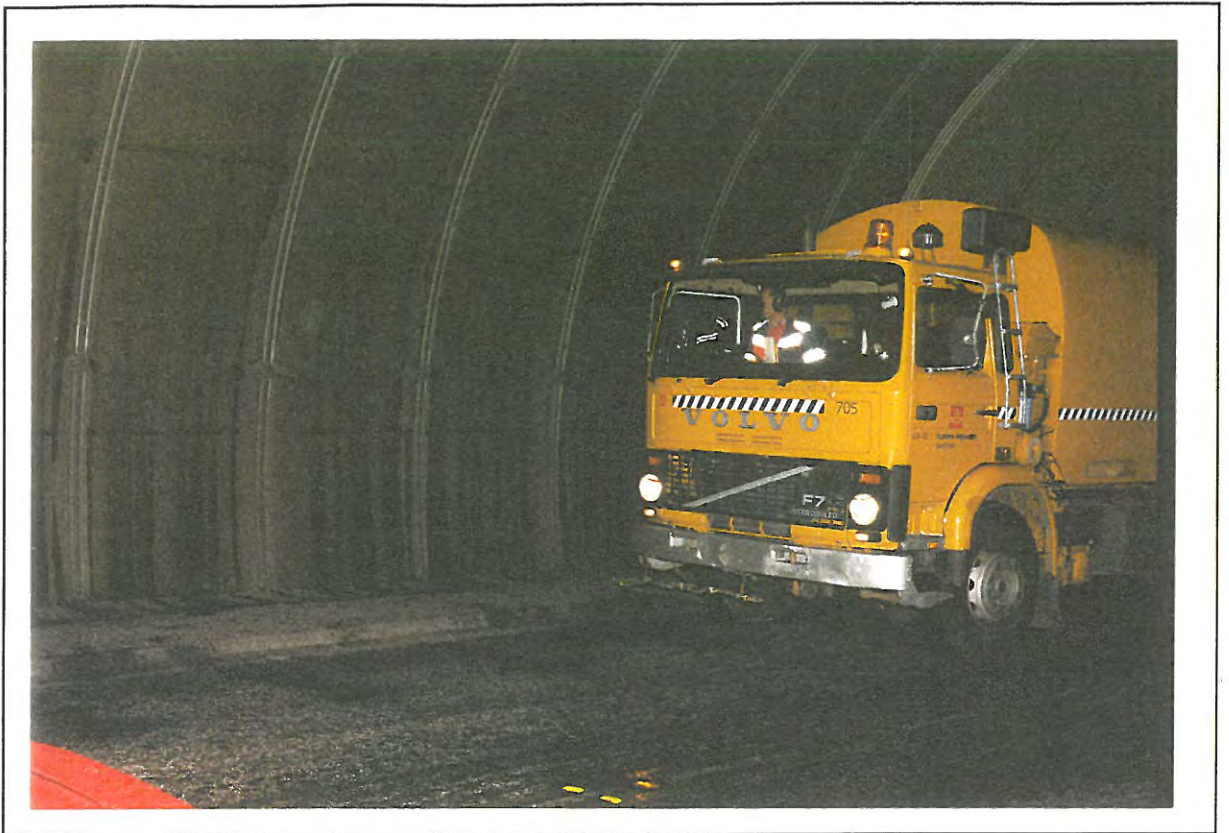
**FOTO 1**

Holmestrandtunnelen 1/4 97: Tunnelduk satt opp i 1995 står uten synlige skader etter 2 år med en trafikkbelastning på ca. 18.000 PBE /år. Dette tilsvarer 36 års belastning for de trafikkbelastninger løsningen er godkjent for, 1000 PBE /år.

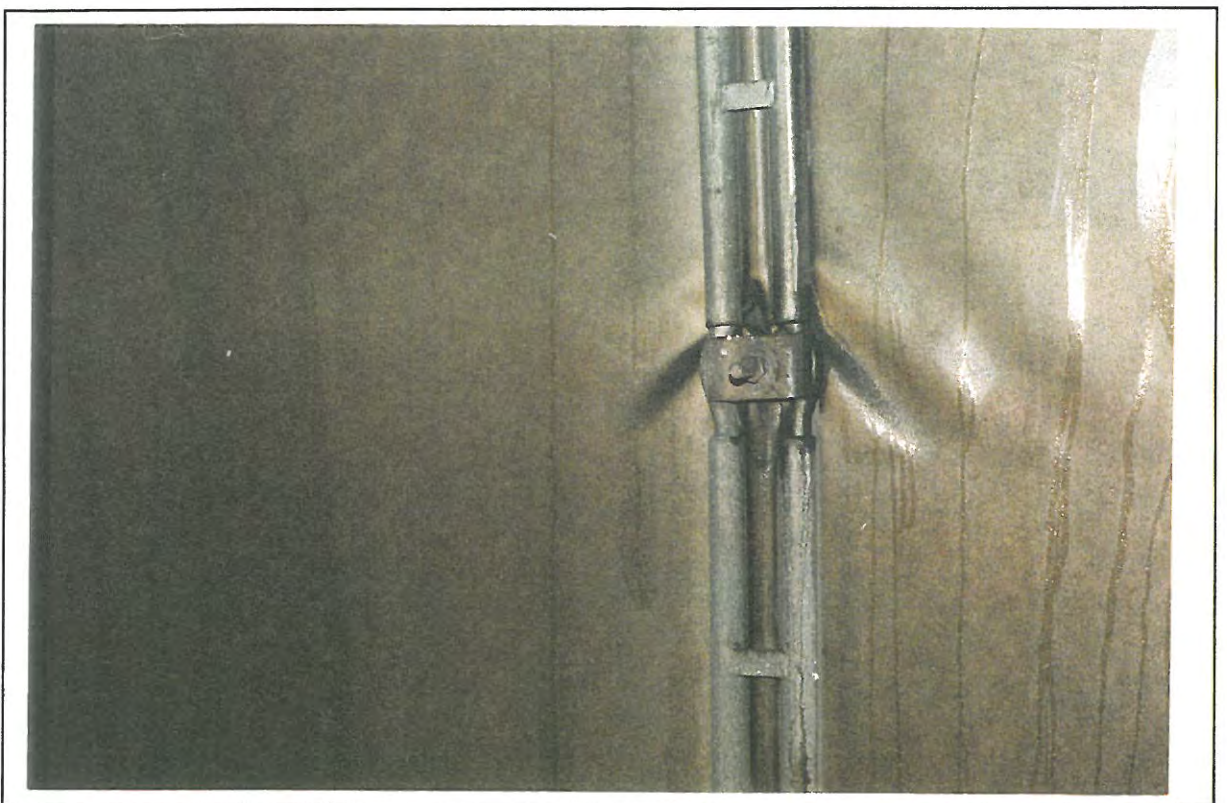
**FOTO 2** Holmestrandtunnelen 1/4 97: Detalj av opphengssystemet for tunnelduken. Bulingen/ siget i duken var allerede tilstede ved monteringen. Vannet på overflaten kommer fra vask av takarmaturen.

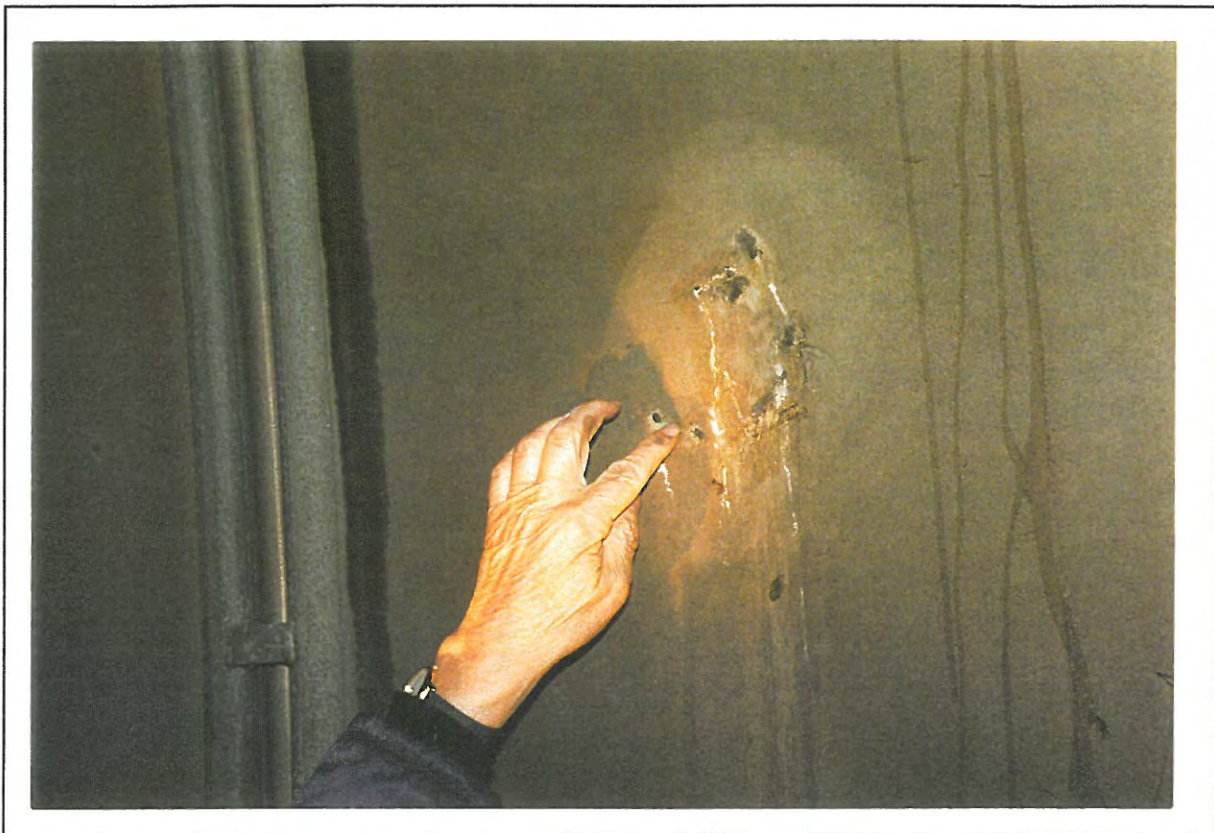
**FOTO 3**

Det kunne ikke sees skader av betydning på tunnelduken. Et unntak var imidlertid noen dm<sup>2</sup> med små uregelmessige "hull" i ca 2 m høyde, foto 3. Årsaken til denne skaden er trolig lokal produksjonsfeil på duken. Etter opplysninger fra produsenten er dette kun vevefeil, og der er ikke fysisk hull. Ellers var duken stram og uten andre synlige skader og slitasje. Dette gjelder også festesystemet og duken i kontakt med festebøylene. Små ujevnheter rundt boltene ble opplyst å stamme fra monteringen. Duken har tålt en trafikkbelastning som tilsvarer 36 års påkjenninger ut fra godkjennelseskriteriet uten synlige skader.

Holmestrandtunnelen 1/4 97: Tunnelduk med små hull/skader. Skadeårsaken er trolig vevefeil i duken.

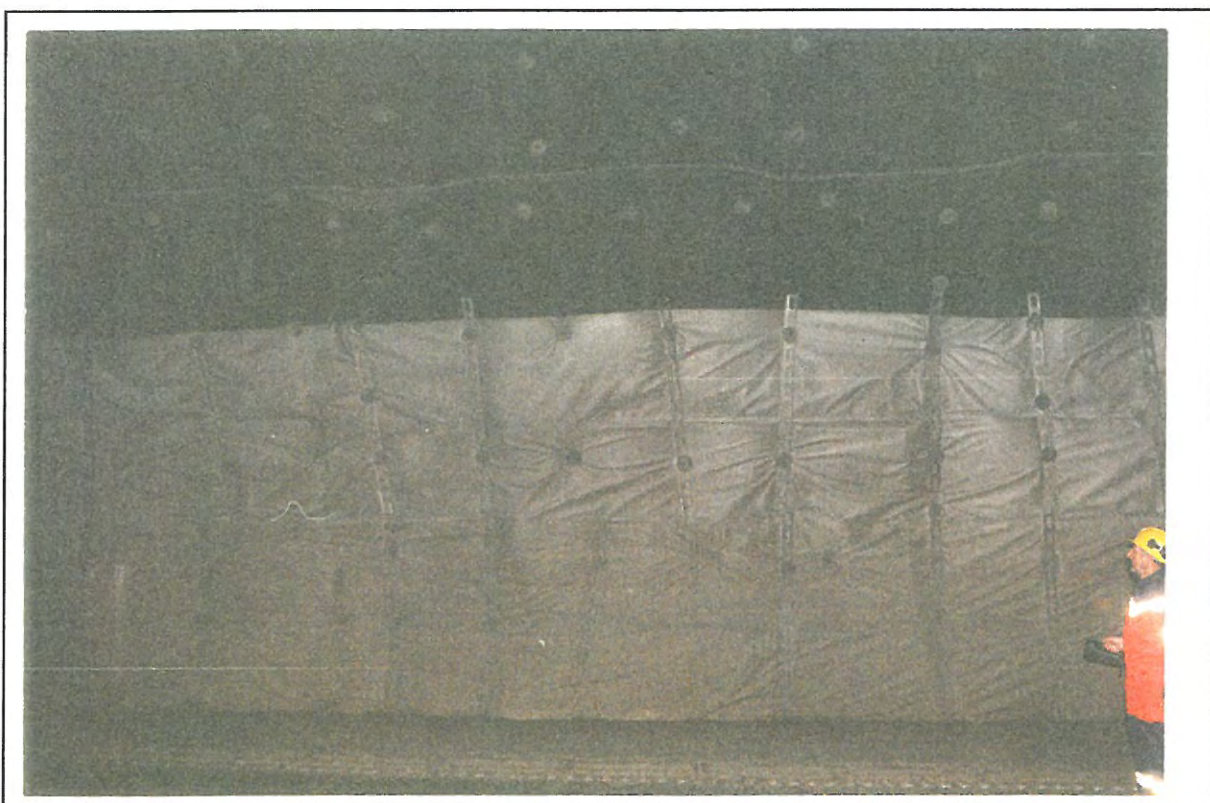
**FOTO 4** Holmestrandtunnelen 1/4 97: PE - skum med Alfaduk som brannbeskyttelse.

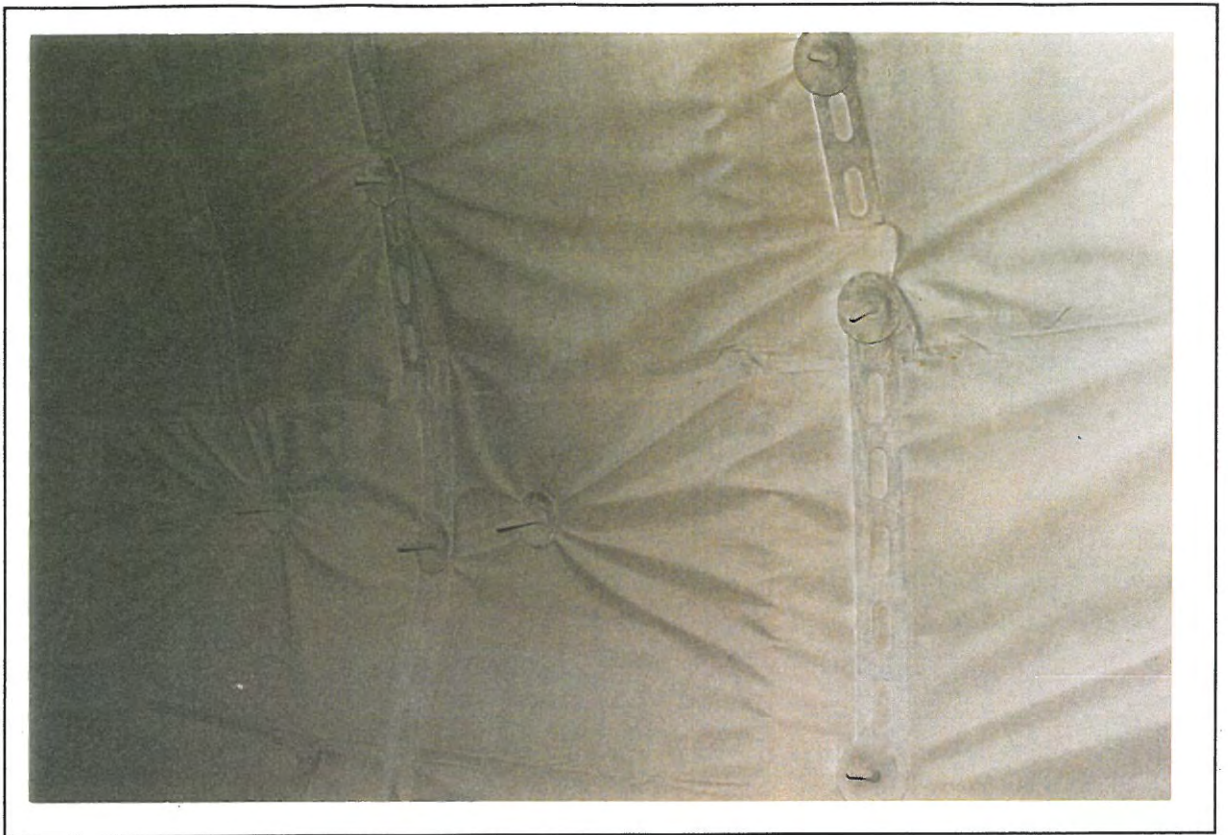
↑ **FOTO 5**

Holmestrandtunnelen 1/4 97: Alfa-duk festet utenpå PE - skum med stigebånd og bolteplater. I tillegg er skjøtene stiftet, foto 6.

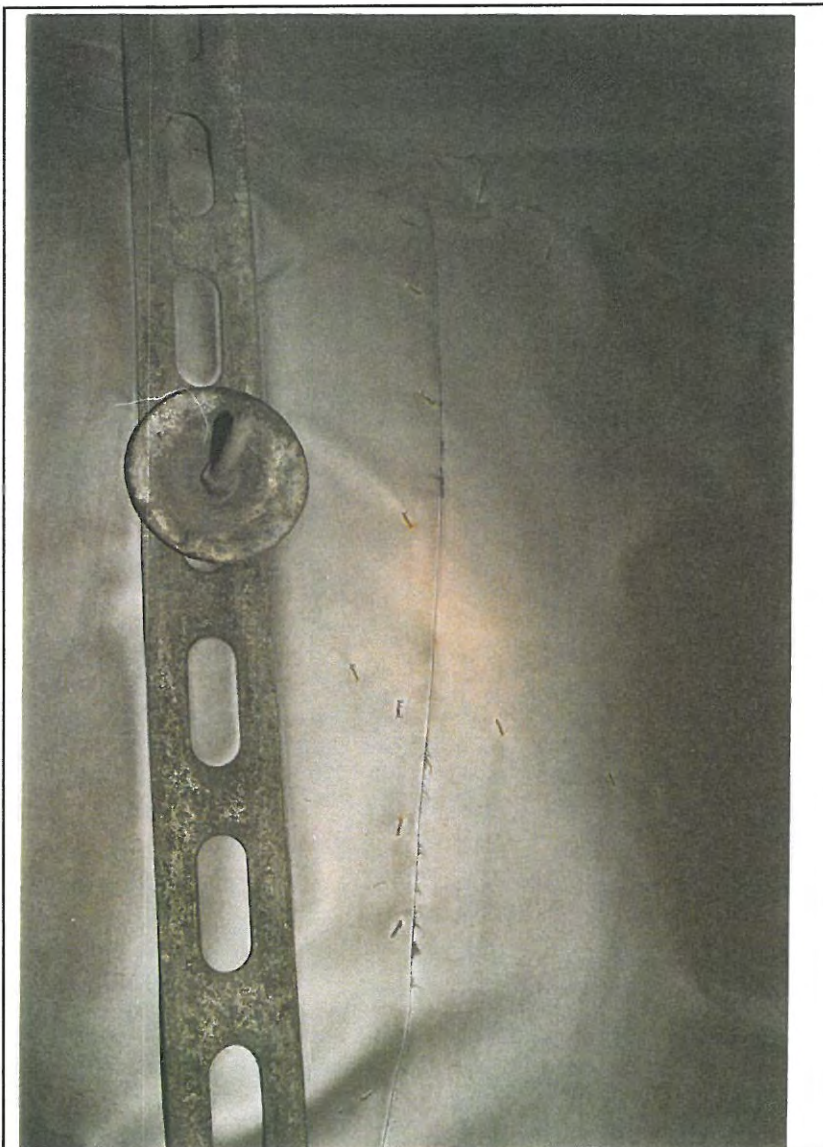
←  
**FOTO 6**

Holmestrandtunnelen 1/4 97: PE - skum med Alfaduk som brannbeskyttelse. Stifting av skjøt.

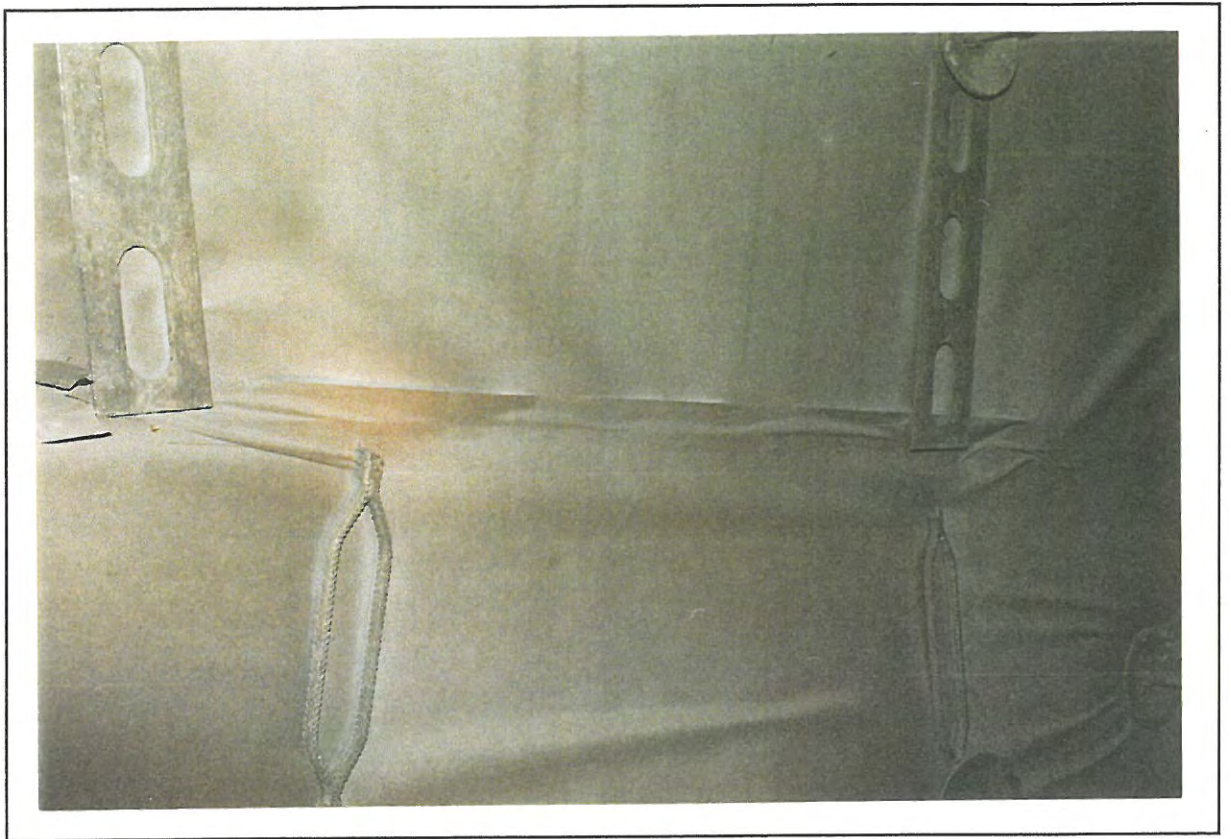
**FOTO 7**

Holmestrandtunnelen 1/4 97: Alfa-duk festet utenpå PE - skum med stigebånd og bolteplater. I tillegg er skjøtene stiftet, foto 6, og overlappen er sikret med et pålimt bånd. Helt lokalt har båndet løsnet, men henger likevel godt fast på grunn av plater og bånd.

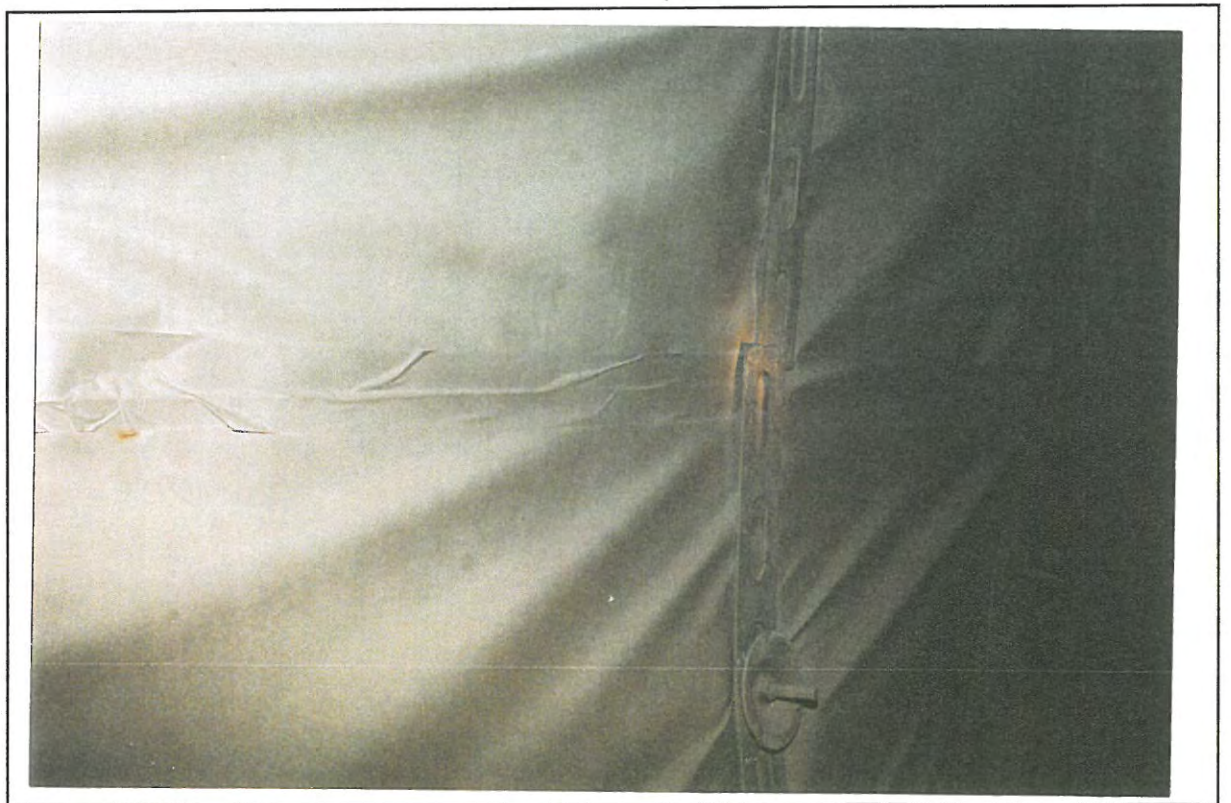
**FOTO 8** Holmestrandtunnelen 1/4 97: PE - skum med Alfaduk som brannbeskyttelse. De fleste båndene som er limt påsitter godt.

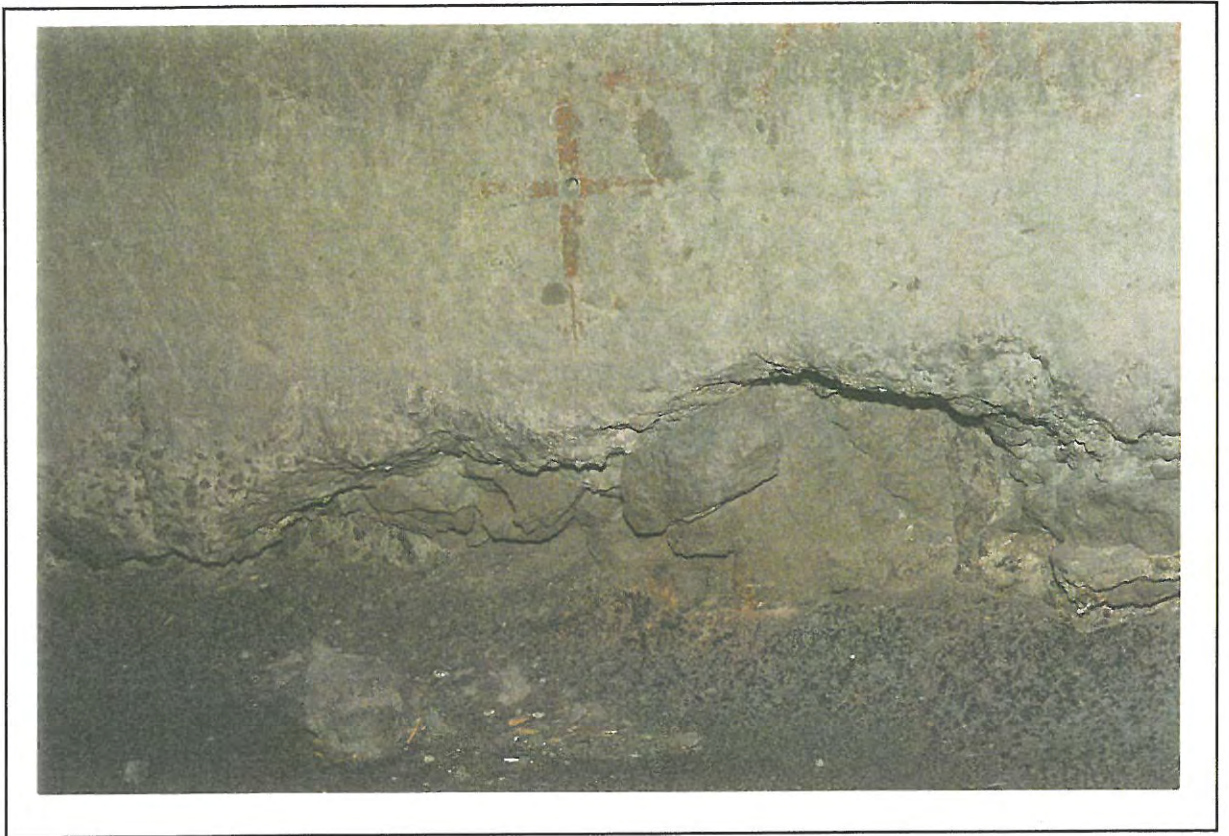
**FOTO 9**

Betongutstøpningen hadde dårlig støtte i sålen et sted, dessuten var betongen oppsprukket med kalkutfellinger lokalt i vederlaget, foto 9 - 10.

Holmestrandtunnelen 1/4 97: Plasstøpt betonghvelv med utfelling i fundament, sålen.

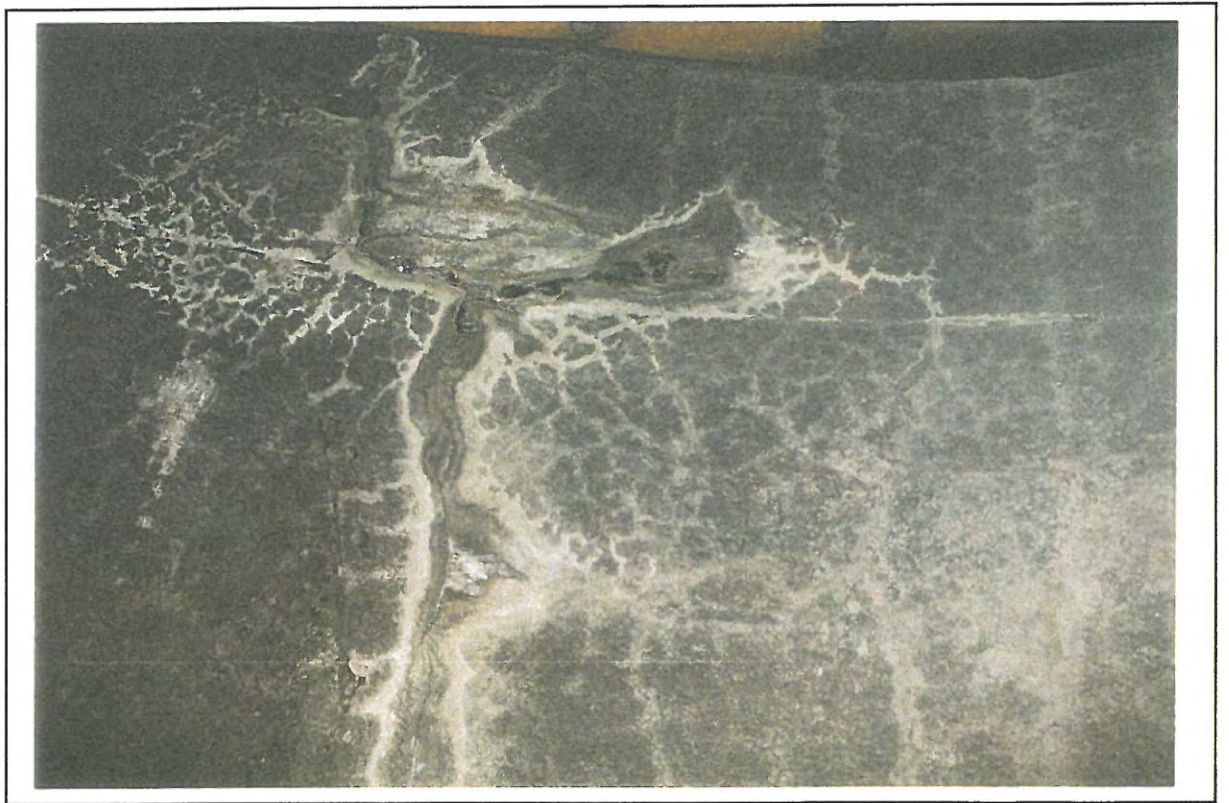
**FOTO 10** Holmestrandtunnelen 1/4 97: Plasstøpt betonghvelv med oppsprekking og kalkutfelling.

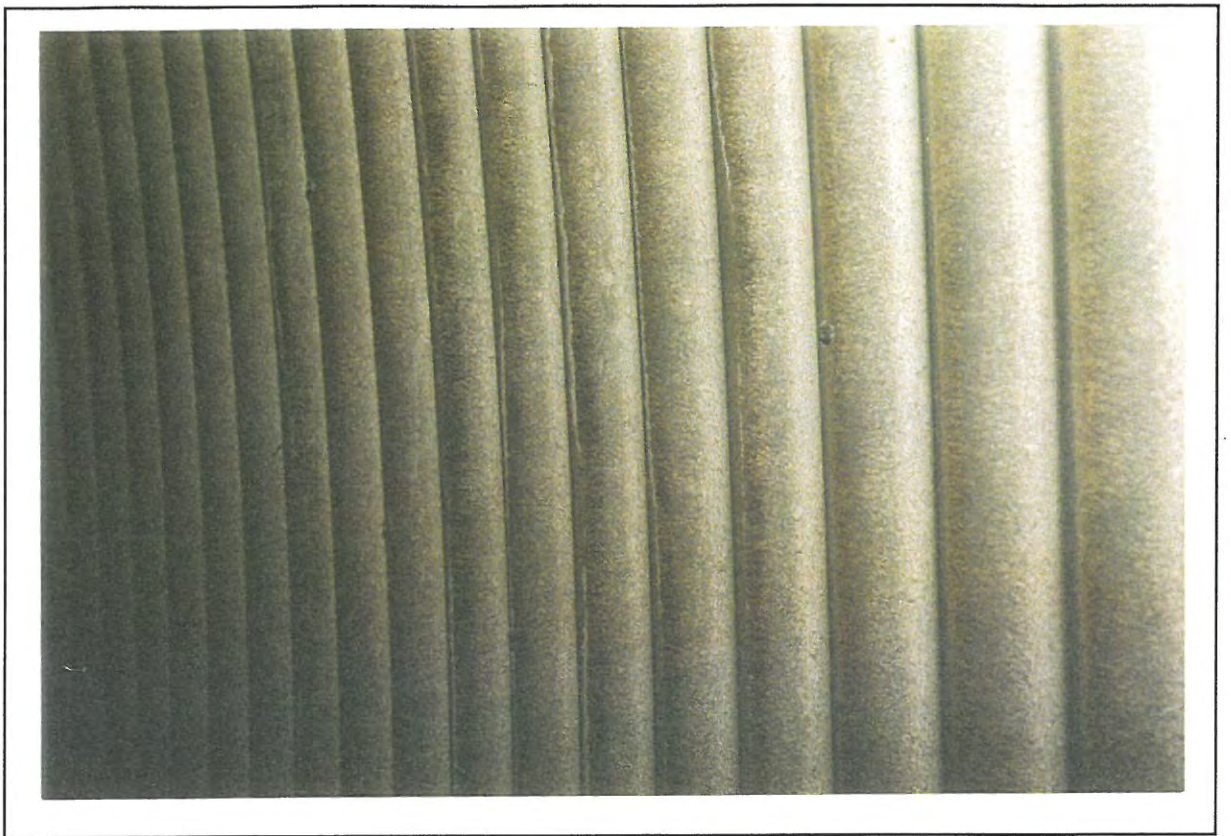
**FOTO 11**

Holmestrandtunnelen 1/4 97: Aluminiumshvelv før vask. Skitten samler seg på "sprutsiden" i fartsretningen. Det er betydelig mindre skitt på le- siden, foto 12.

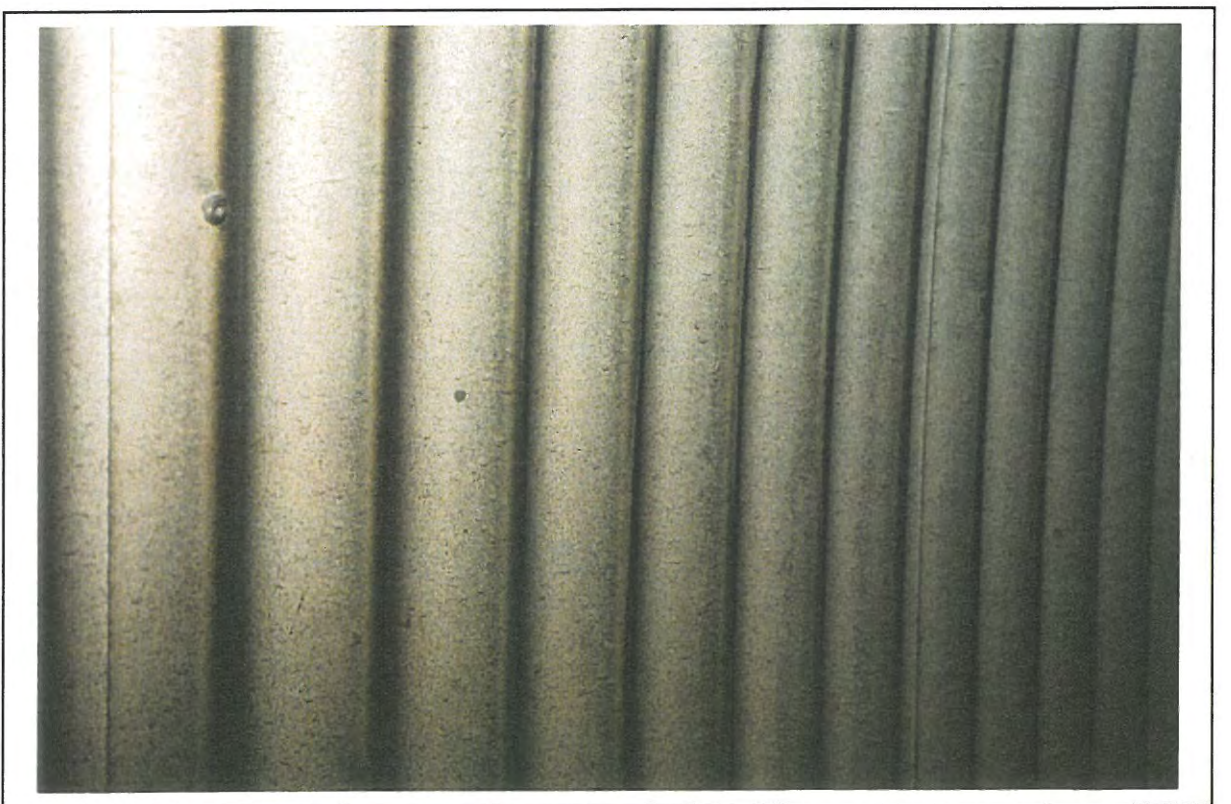
**FOTO 12** Holmestrandtunnelen 1/4 97: Aluminiumshvelv før vask. Skitten samler seg på "sprutsiden" i fartsretningen. Det er betydelig mindre skitt her på le- siden. Effekten kommer ikke så godt fram på fotoene som i tunnelen.

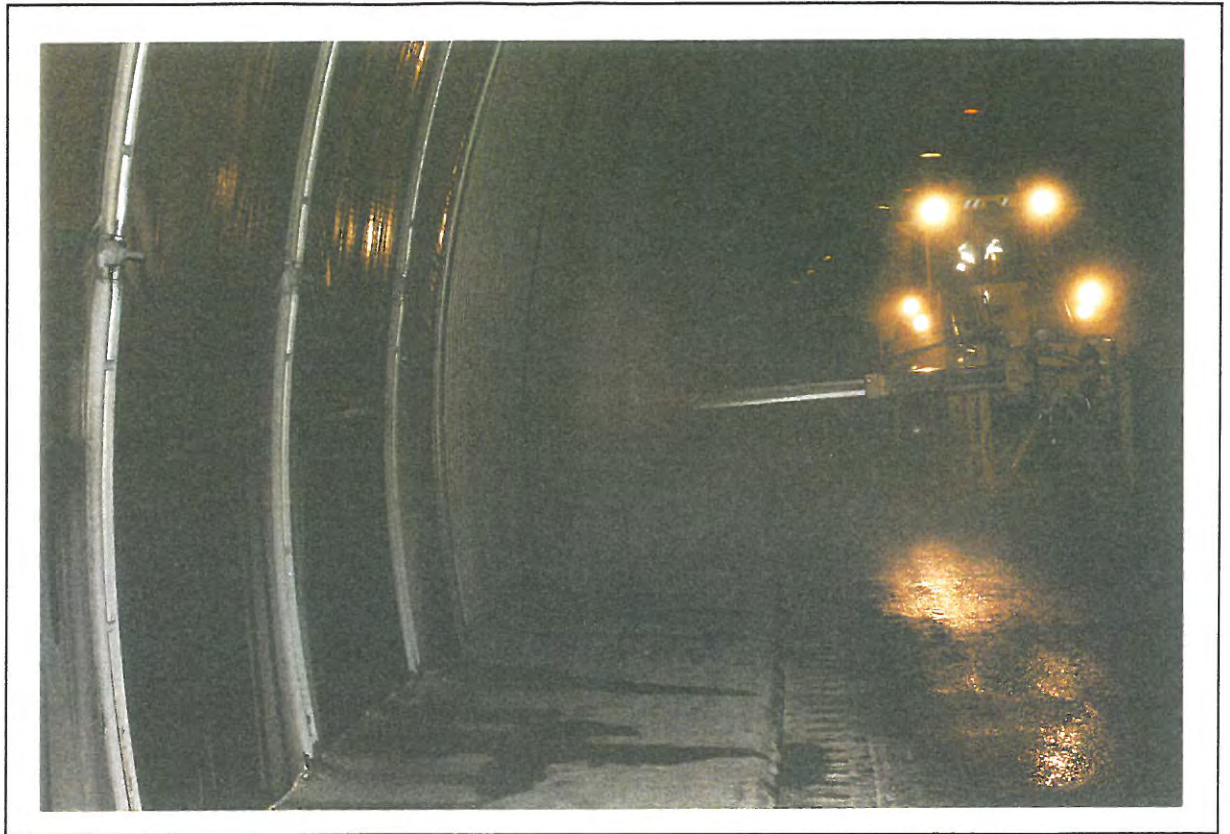
### FOTO 13

Holmestrandtunnelen 1/4 97: Vaskebil med roterende spyleaggregat. Høytrykkspyleren kjøres noen dm/cm fra tunnelveggen.

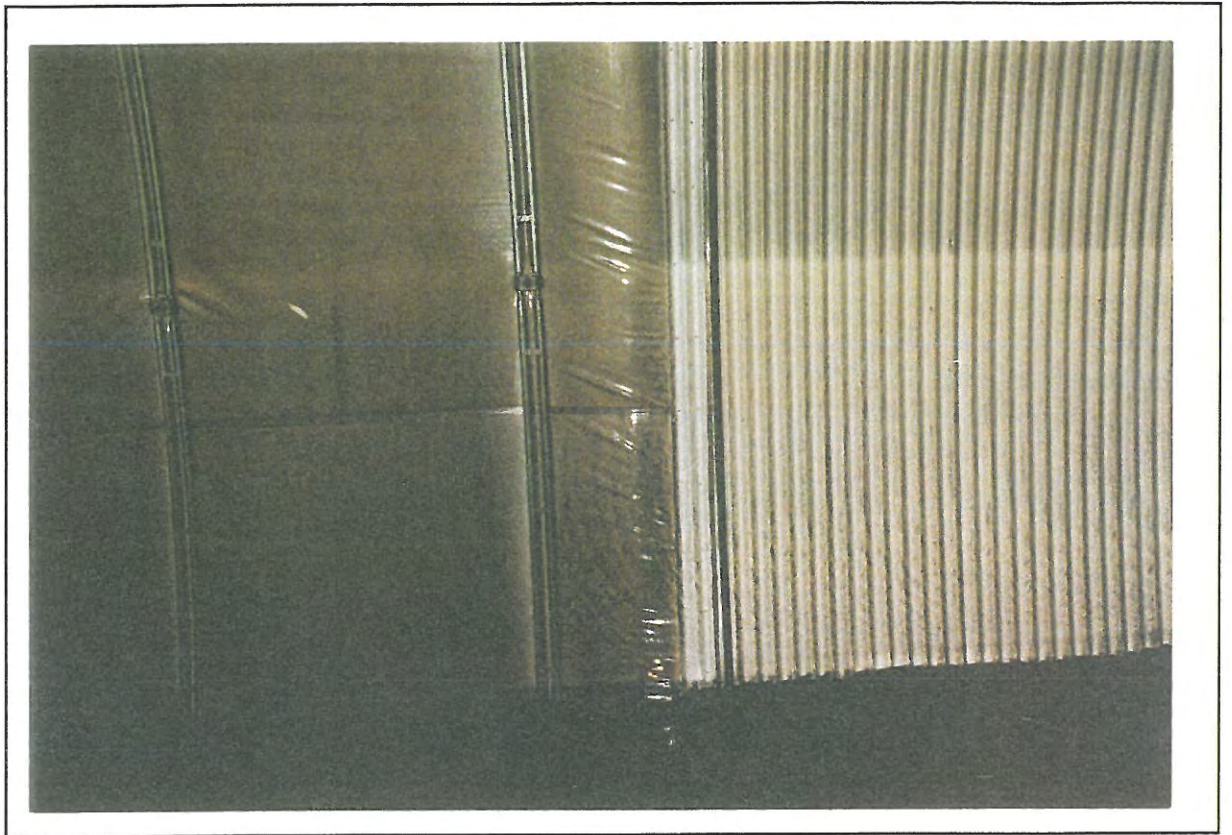
**FOTO 14**

Holmestrandtunnelen 1/4 97: Aluminiumshvelv og tunnelduk etter to gangers vask med høytrykks vaskehjul. Effekten er knapt synlig på tunnelduken, men noe bedre på aluminiumshvelvets lakkerte overflate.

Den valgte vaskemetoden, høytrykkspyling med kaldt vann på roterende hjul ser ut til å ha dårlig vaskeeffekt, særlig på tunnelduken. Det bør vurderes å bruke såpe før spyling eller mekaniske børster, svamper i direkte kontakt med hvelvet. Børster som brukes i automatiske bilvaskemaskiner bør vurderes.

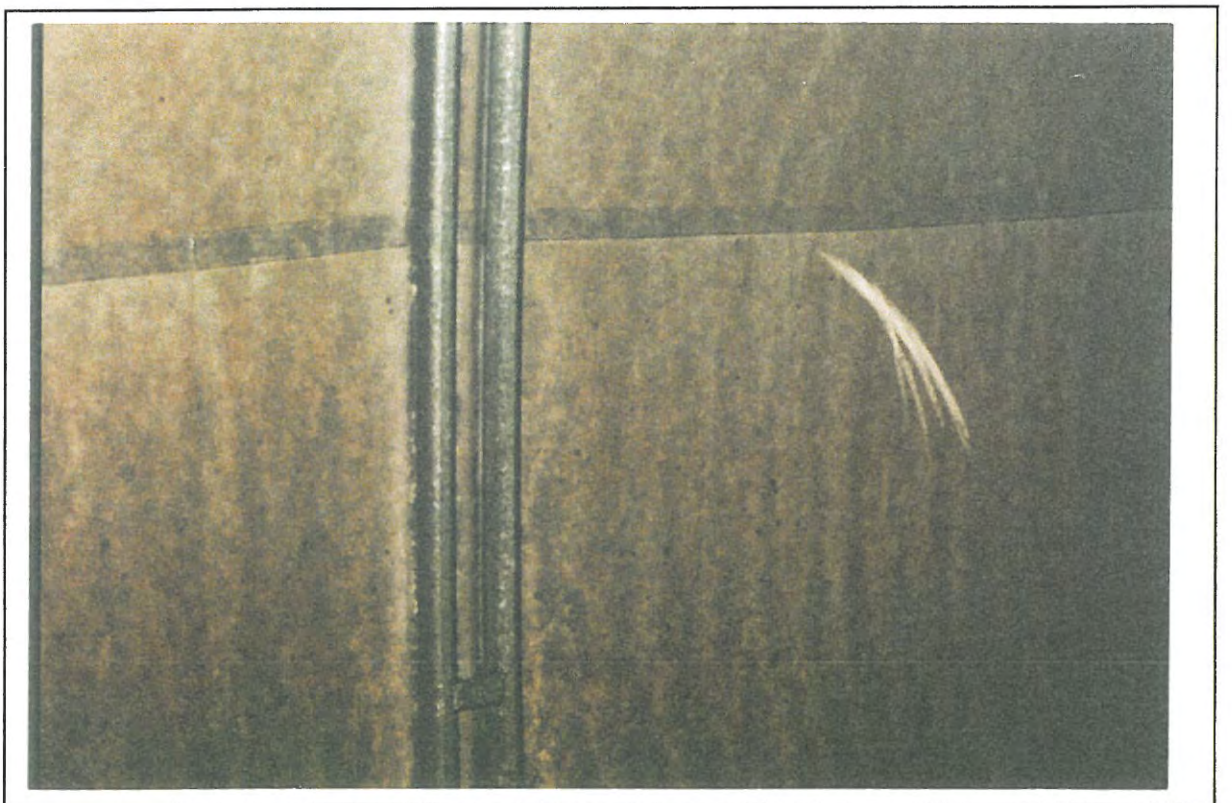
**FOTO 15** Holmestrandtunnelen 1/4 97: Tunnelduk etter vask. Kun der vaskehjulet var i direkte kontakt med duken er det rent.

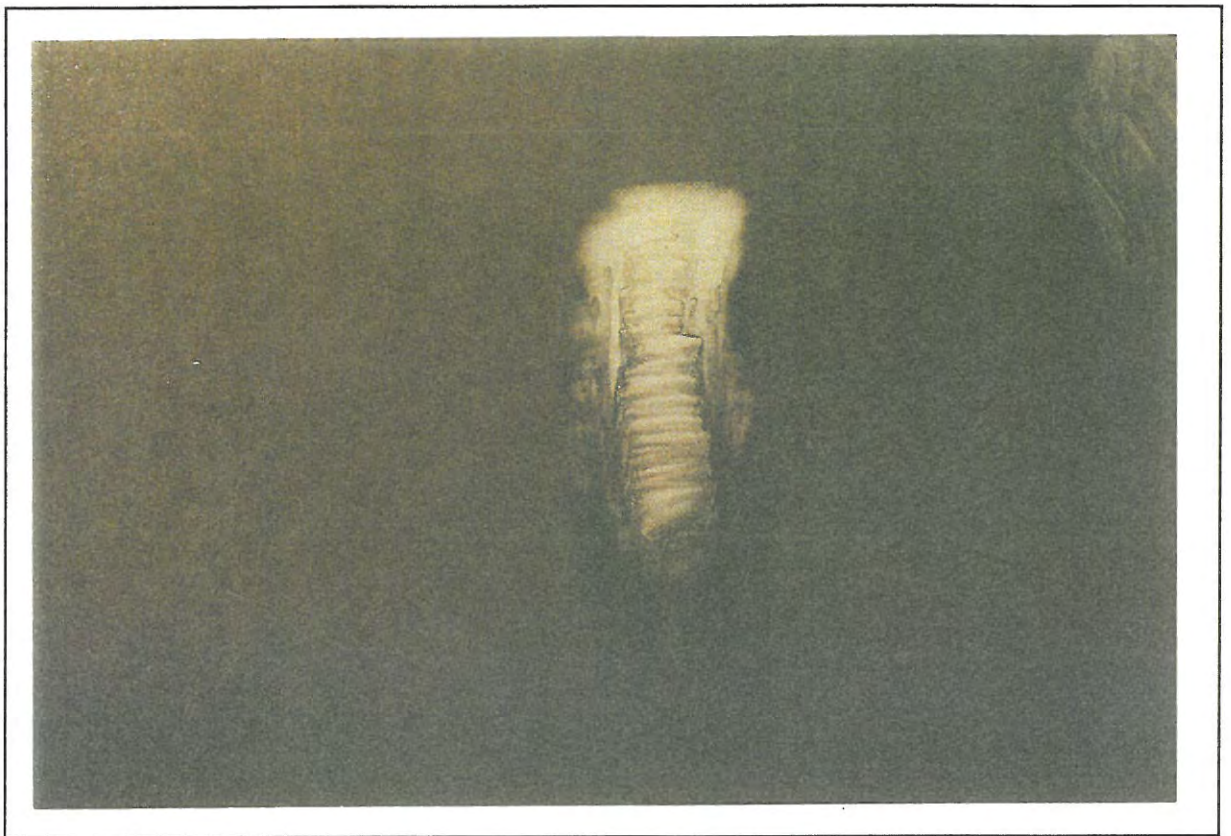
↑ **FOTO 16**

Holmestrandtunnelen 1/4 97: Tunnelduk etter to gangers vask med høytrykks vaskehjul. Effekten er knapt synlig på tunnelduken. Ved å gni lett med fingeren på den våte flaten løsnet skitten og rant nedover duken.

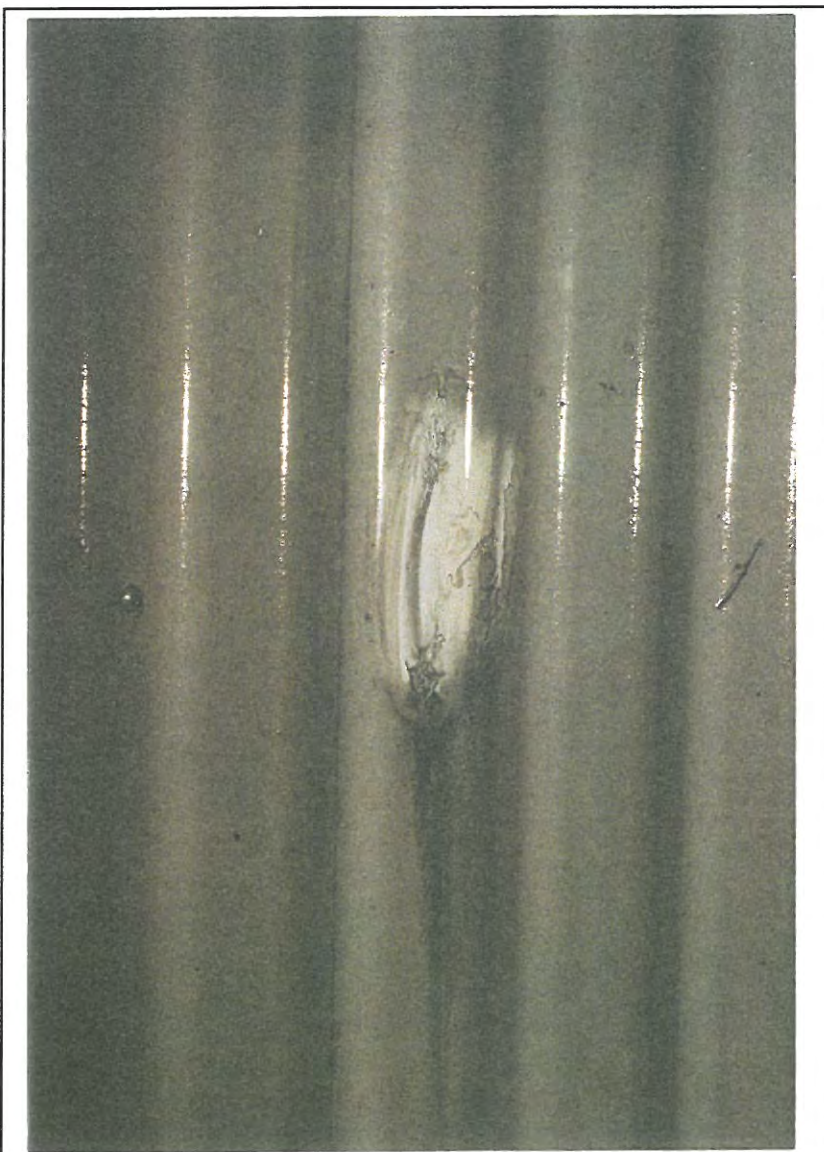
←  
**FOTO 17**

Holmestrandtunnelen 1/4 97: Aluminiumshvelv etter to gangers vask med høytrykks vaskehjul. Effekten er dårlig. Ved å gni lett med fingeren på den våte flaten løsnet skitten og rant nedover aluminiums-platen.
