**Fylling over Leangbukta
Massefortrengning
Erfaringer**

April 1982

Veglaboratoriet

seksjon: 47 - Geoteknisk

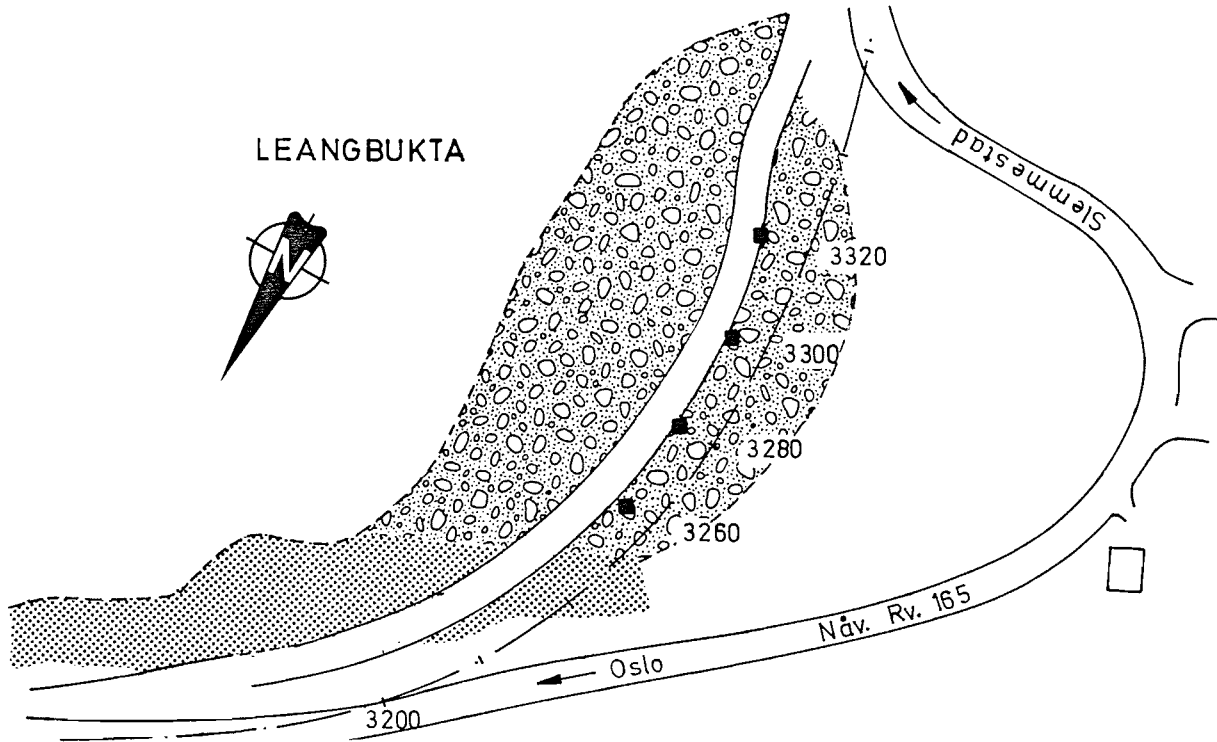
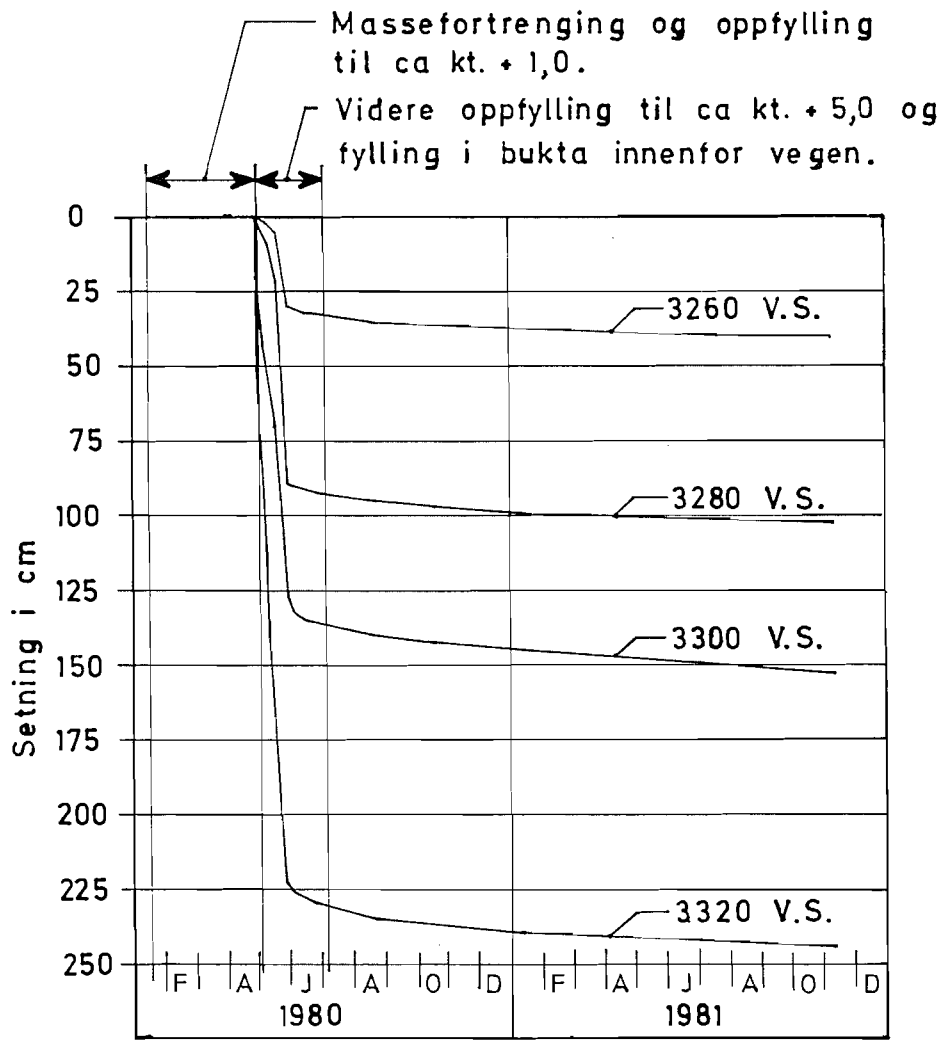
Fig. 3. Setningsobservasjoner

Setningsmålinger er vist på tidsdiagram på fig. 3. Målingene viser at fyllingene satte seg betydelig, 1,0 - 2,3 m, i løpet av mai måned 1980. Senere har setningshastigheten avtatt vesentlig. Fra juli 80 til juli 81 har de forskjellige målepunktene satt seg 10 - 15 cm. Setningshastigheten er avtakende, men noe ujevn, 1 - 2 cm pr. måned.

Det var grunn til å vente at fyllingene fikk store setninger mens utfylling og fortrenkning pågikk fram til juni 1980. I løpet av det året som er gått fram til juli 1981 har det vært jevnt avtakende setninger. En venter at setningene vil opphøre i løpet av vinteren 1981-82.

En kan konstatere at det vil ta mindre enn 2 år fra fyllingsarbeidene er avsluttet til setningene sannsynligvis er opphørt. Når en tenker på at fyllingen totalt er ca. 30 m høy og at inntil ca. 15 m tykt leirlag er fortrenget, mener en at resultatet med hensyn til setninger er tilfredsstillende.
