Intern rapport nr. 2065

Tunnelduk i Holmestrand-
tunnelen. Befaring av
forsøksfelt 24/11 1998.

Sammendrag

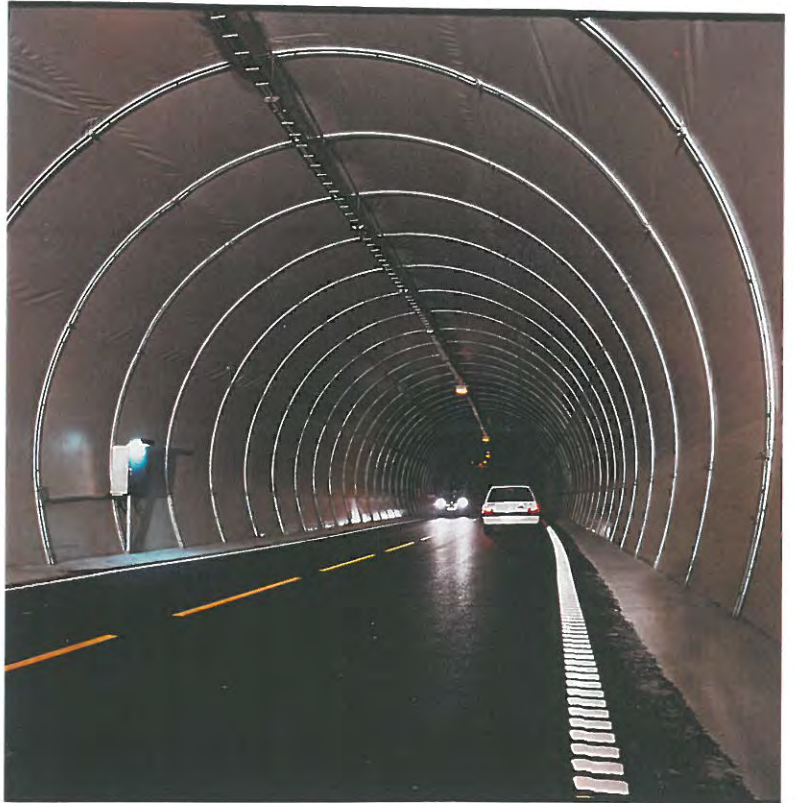
Foto 1 Hvelv av armert tunnelduk av typen WG-T100. Eksempelet er fra Bjorøytunnelen i Hordaland. (Foto: W.Giertsen A/S).

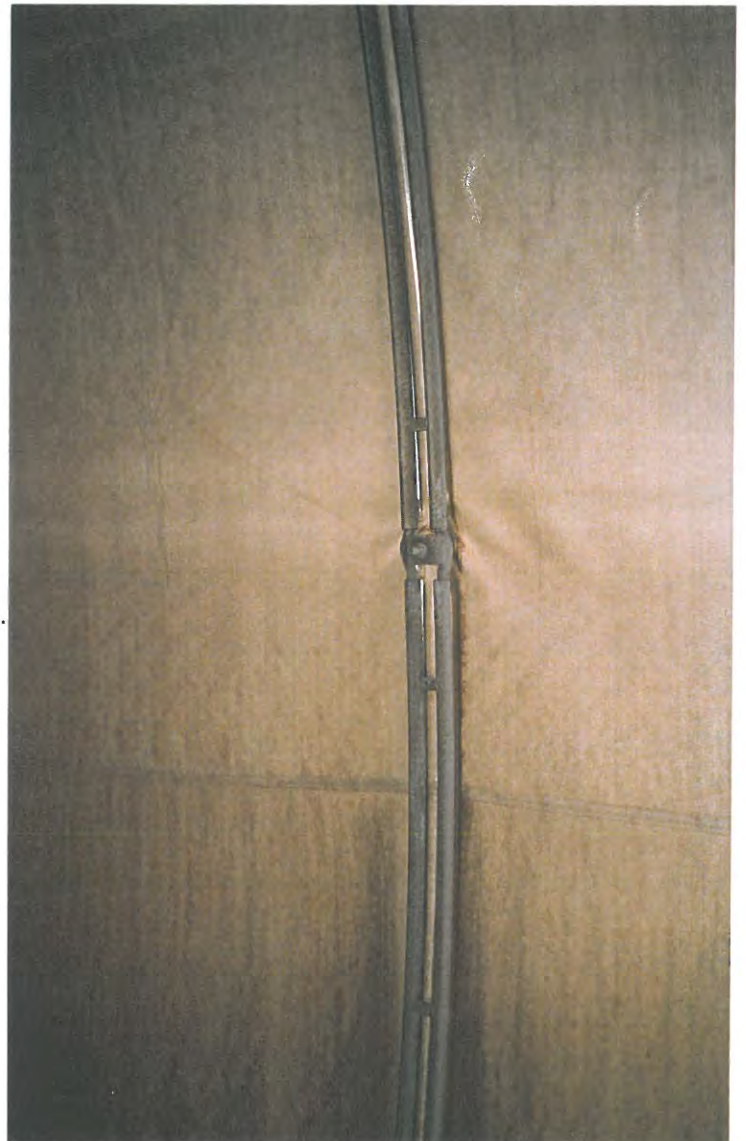
Foto 2 Festesystemet for tunnelduken. Duken klemmes mellom et bakrør på fjellsiden og et dobbelt rør på framsiden. Konstruksjonen holdes på plass med bolter til fjell (3 på hver side av profilet), og duken er tettet i boltegjennomføringen med pakninger. Festesystemet gjør at belastninger fra trafikken blir fordelt langs hele buen istedet for i enkelte punkter.

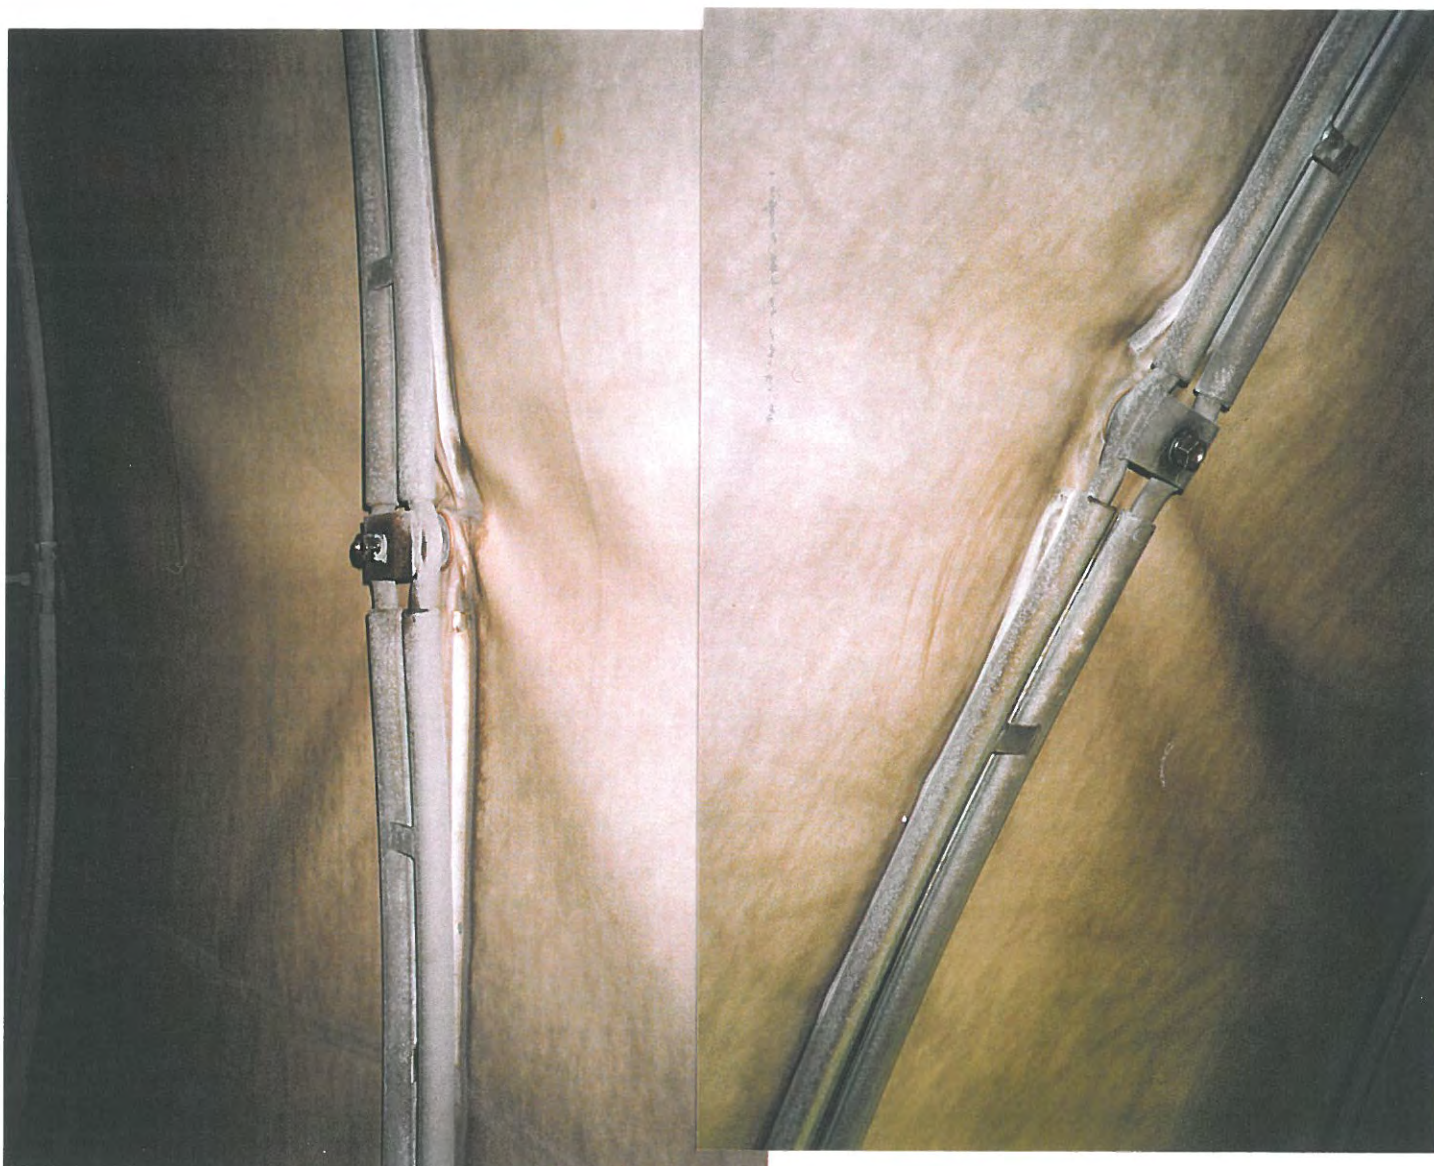
Foto 3 a

Forsøksfeltet med tunnelduken er montert i den sydlige delen av tunnelen. Befaringen innbefattet visuell observasjon av selve duken og oppstrammingen, i tillegg ble boltene langs to av rørbuene løsnet slik at duken kunne inspiseres på baksiden av festesystemet. Det var ingen synlige hull eller slitasjeskader der duken lå i kontakt med rørbuene, eller rundt boltegjennomføringene.

Under befaringen ble to av rørbuene løsnet for å kunne observere dukens tilstand der den ligger i kontakt med rørene. Tunnelduken er misfarget av støv og skitt fra tunnelen, og lys der duken har ligget i kontakt med rørbuene.

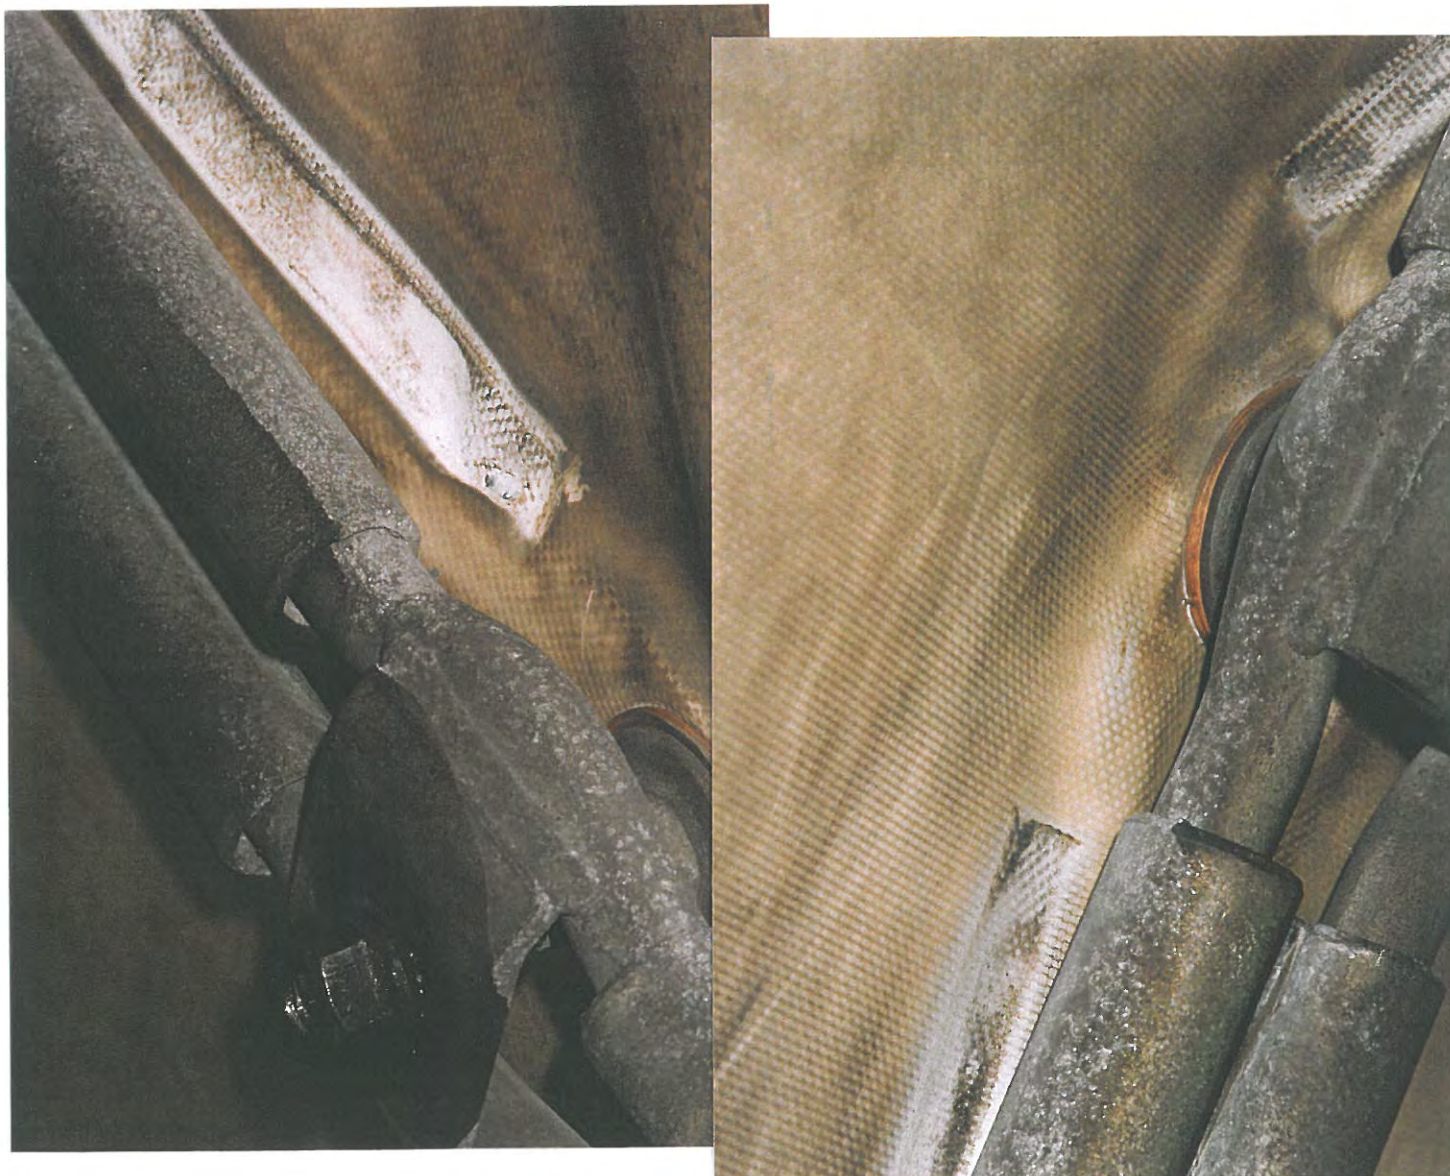
**Foto 4****a****b**

Boltegjennomføring med metallskive og plastpakning. Alle bestanddeler i konstruksjonen har avrundete kanter slik at ingen skarpe kanter ligger i kontakt med tunnelduken. Det ble ikke observert slitasje eller strekkskader i den armerte duken ved rørbuene eller rundt boltegjennomføringene.

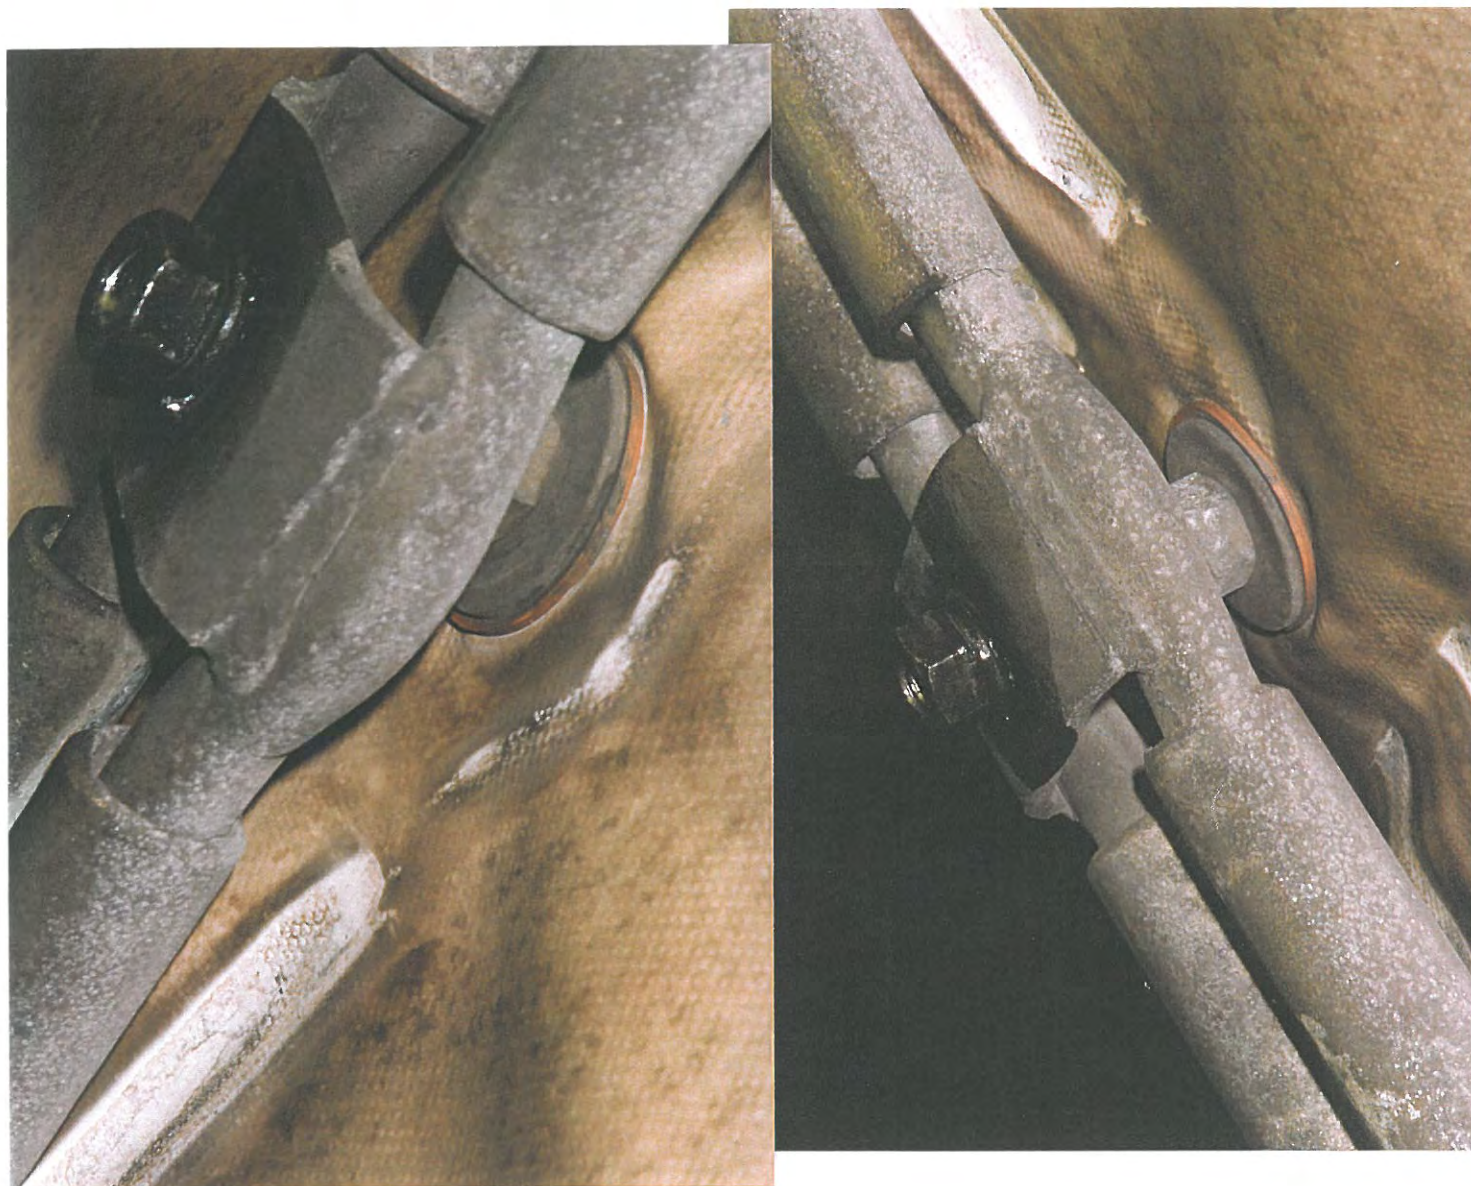
**Foto 5****a****b**

Sig i duken rundt boltene ble opplyst å stamme fra monteringen. En av pakningsskivene var sprukket, og en mulig forklaring er at mutteren ble skrudd til for kraftig under monteringen. Det ble ikke observert vanngjennomtrengning ved boltene.

Samme som foto 4. Det var ingen endringer i dukens beskaffenhet rundt festesystemene, kun forskjellene i farge mellom ren og skitten duk. Bukling i tunnelduken rundt boltene ble opplyst å stamme fra monteringen.

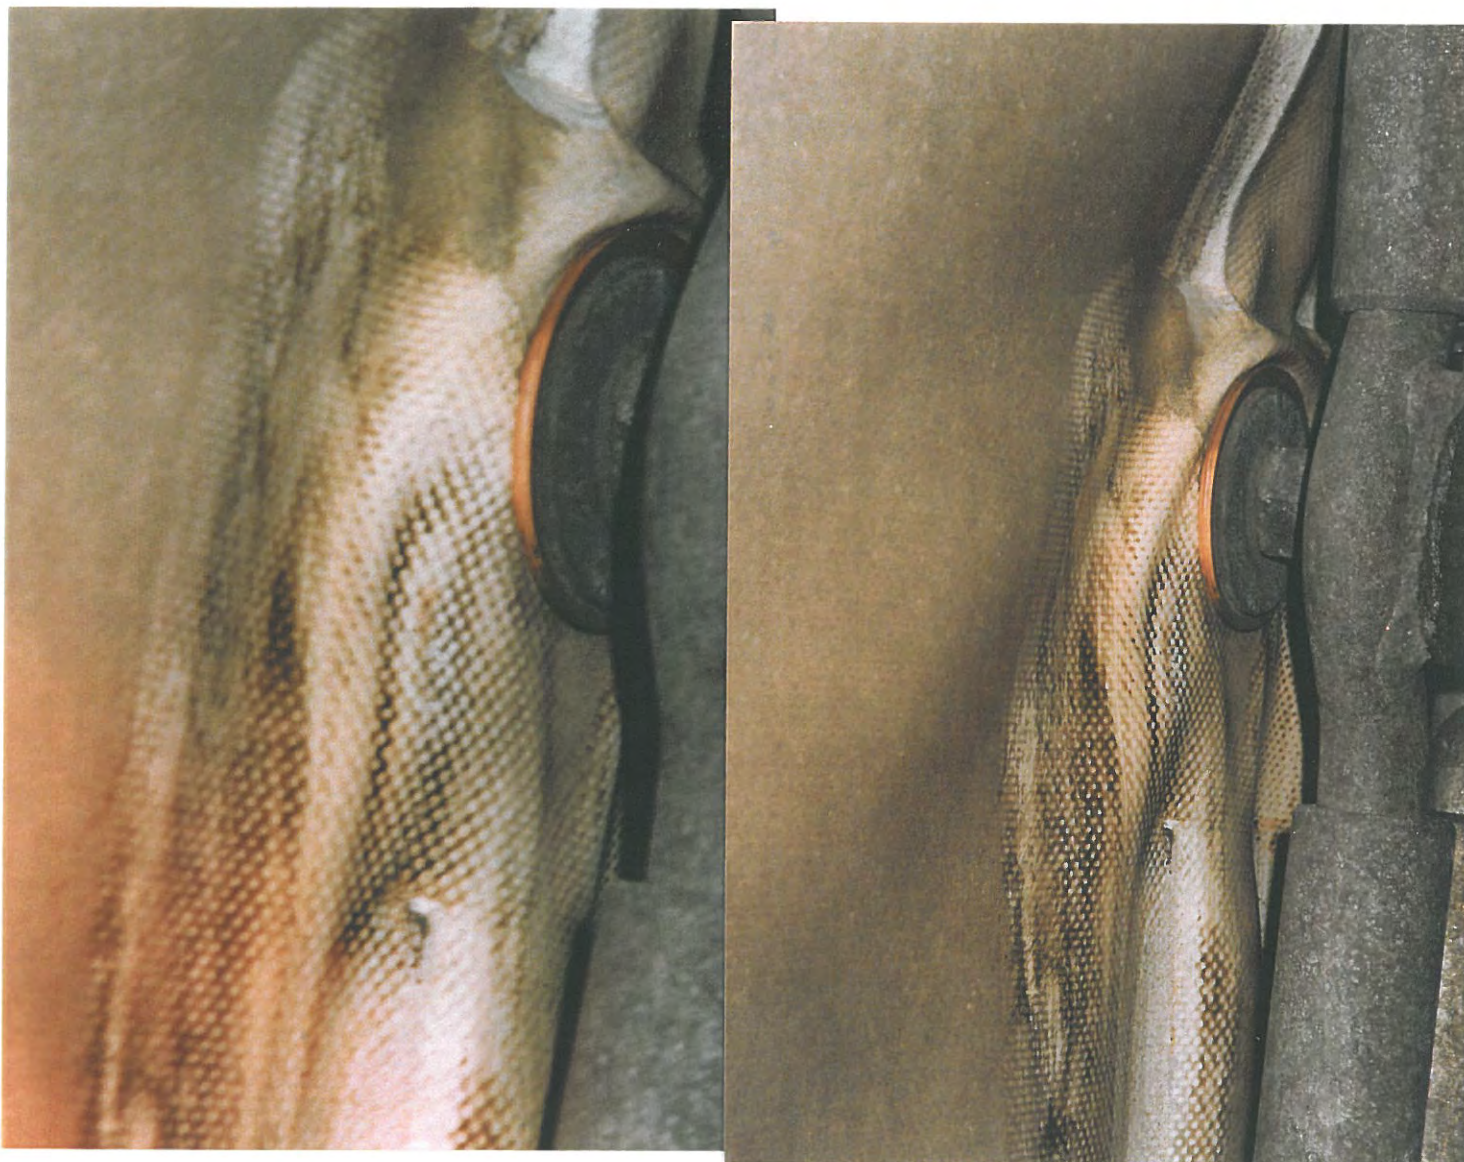
**Foto 6****a****b**

Duken ble pusset ren rundt noen av boltene, og det var ingen synlig strekkslitasje i den armerte duken.

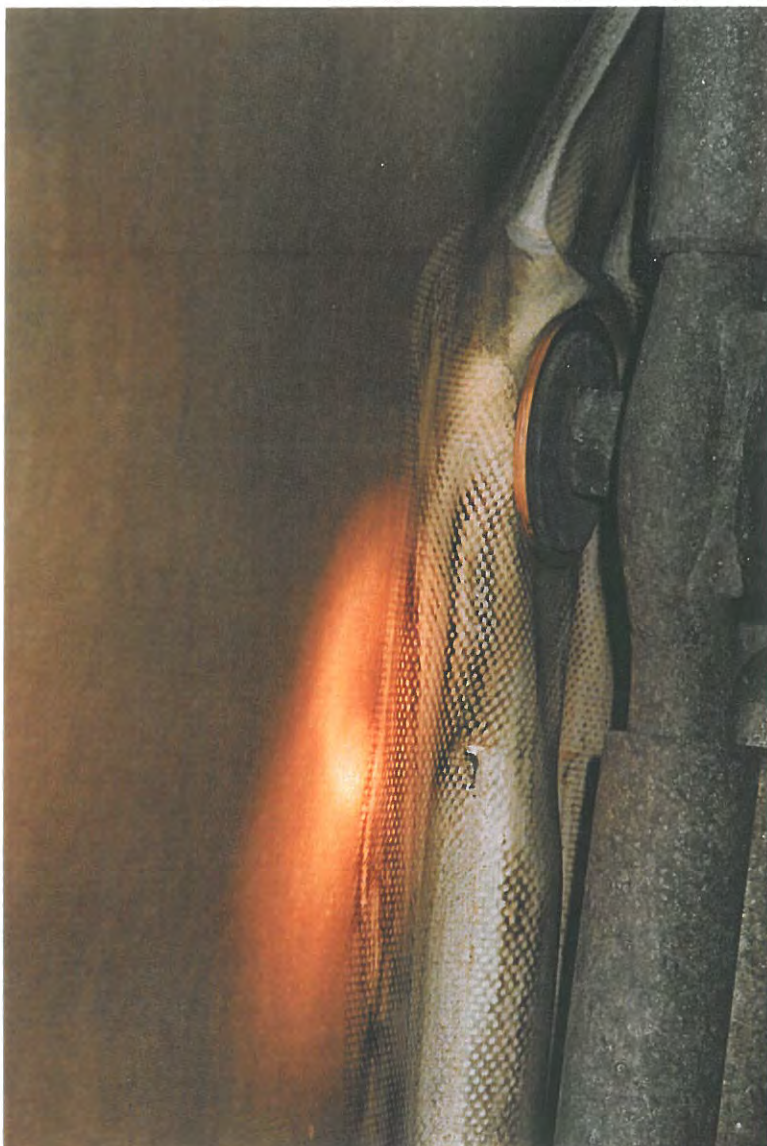
Foto 7 (til venstre)

Samme som foto 6. Duken er vasket rundt festesystemet for å kunne observere evt. strekkskader, men ingen forskjeller kunne ses.

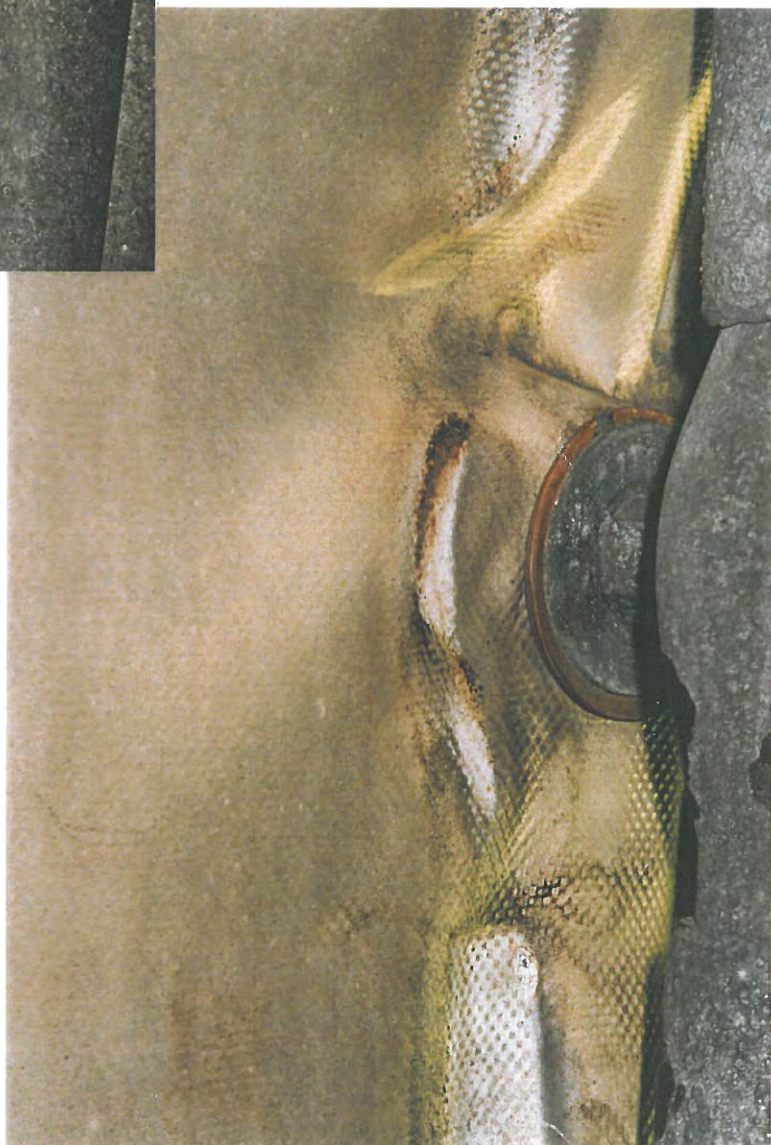
Foto 8 (til høyre)

En av plastskivene som utgjør pakningen i boltegjennomføringen var sprukket (øvre del av den rustrøde skiven). Det var ingen spor av vannlekkasjer fra bolten.

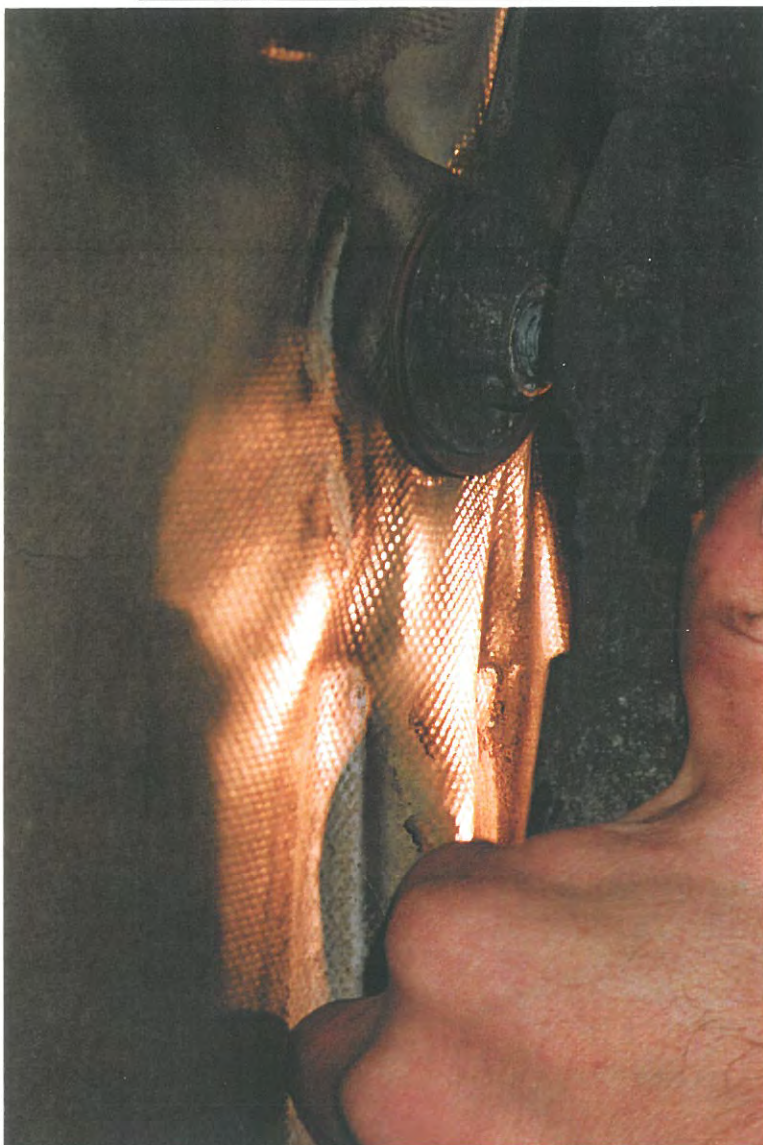
Foto 9 (til venstre)
Samme som foto 7. Ingen tegn
til skader i den armerte duken.
Kun rustavleiringer rundt boltene.

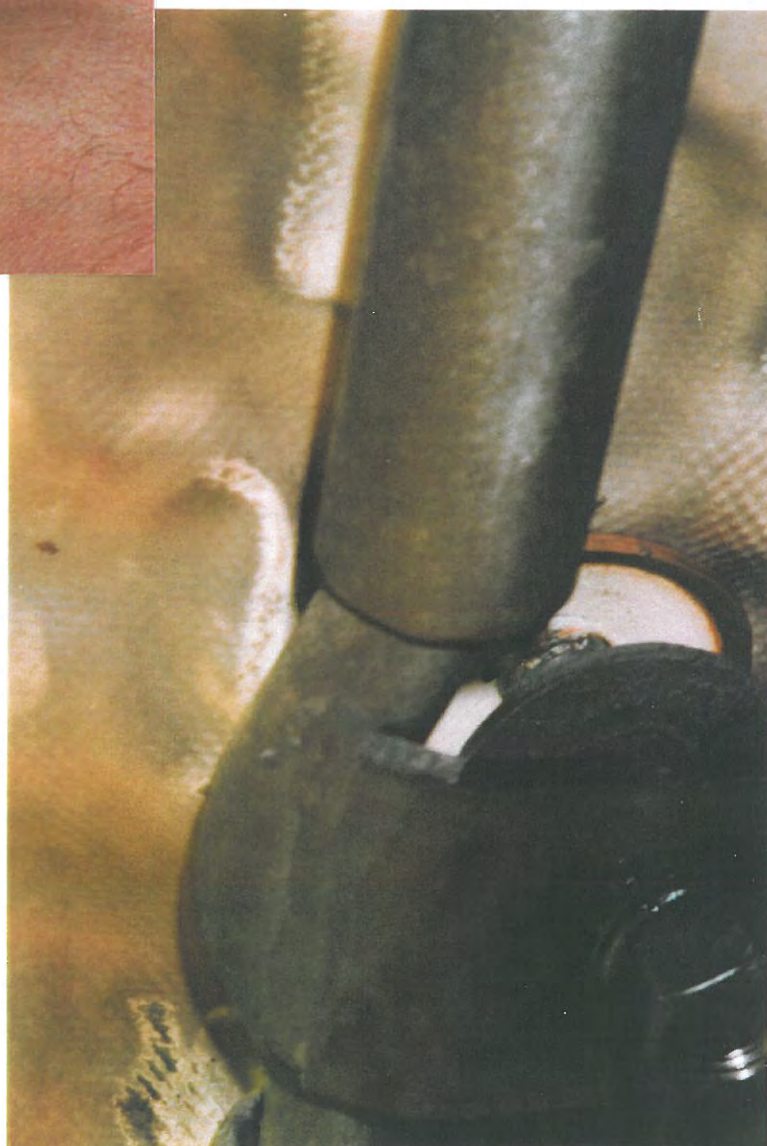
Foto 10 (til høyre)
En av mutterne som holder på plass
pakningene ble også løsnet.

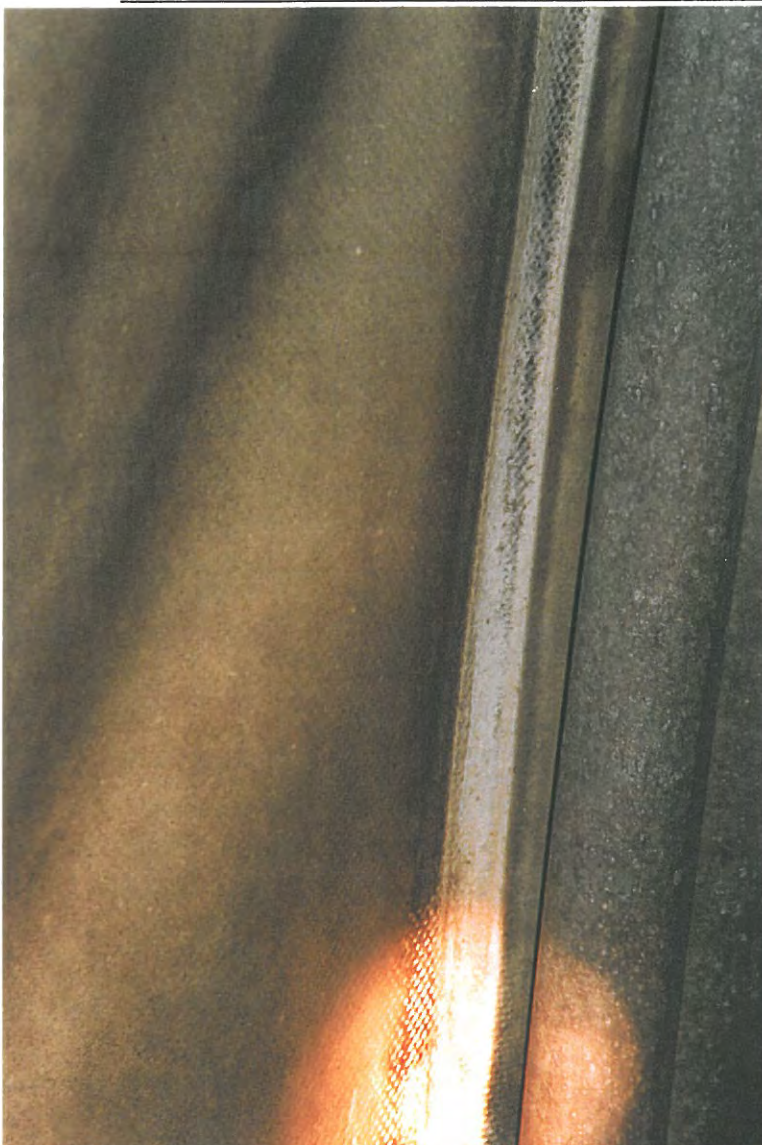
Foto 11 (til venstre)
Tunneldukens tilstand rundt rørbue.

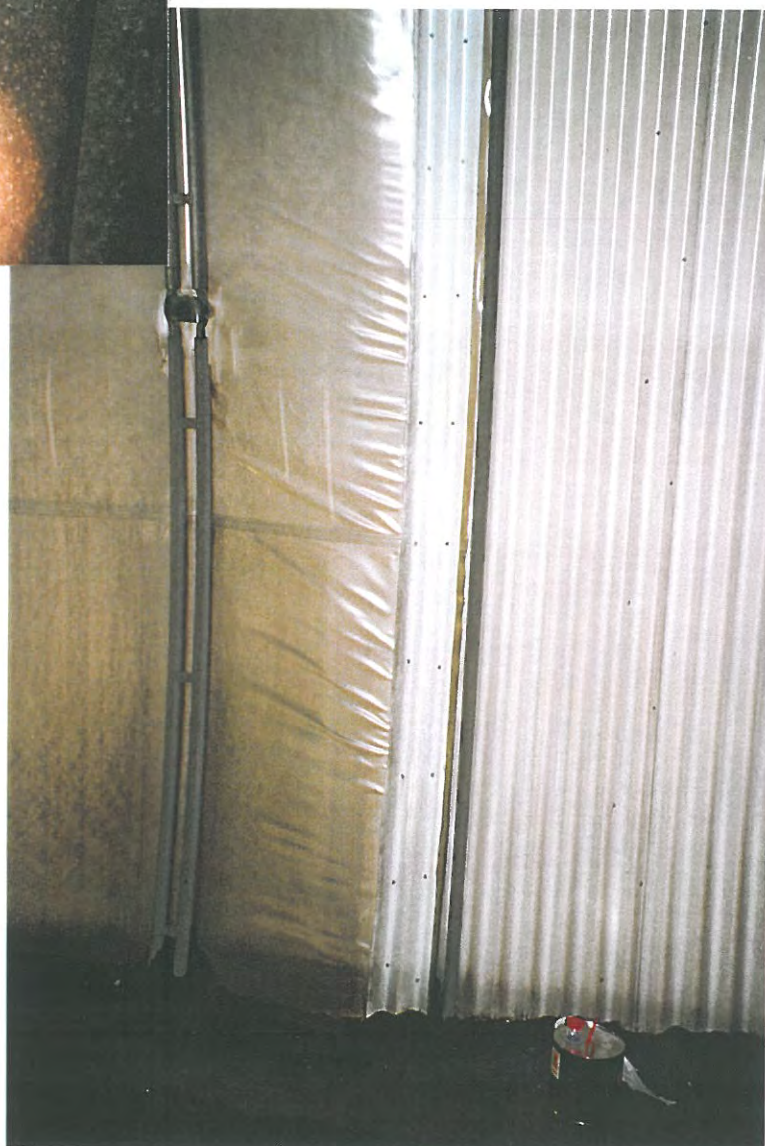
Foto 12 (til høyre)
Festing av tunnelduken mot
platekledningen av korrugert
aluminium.

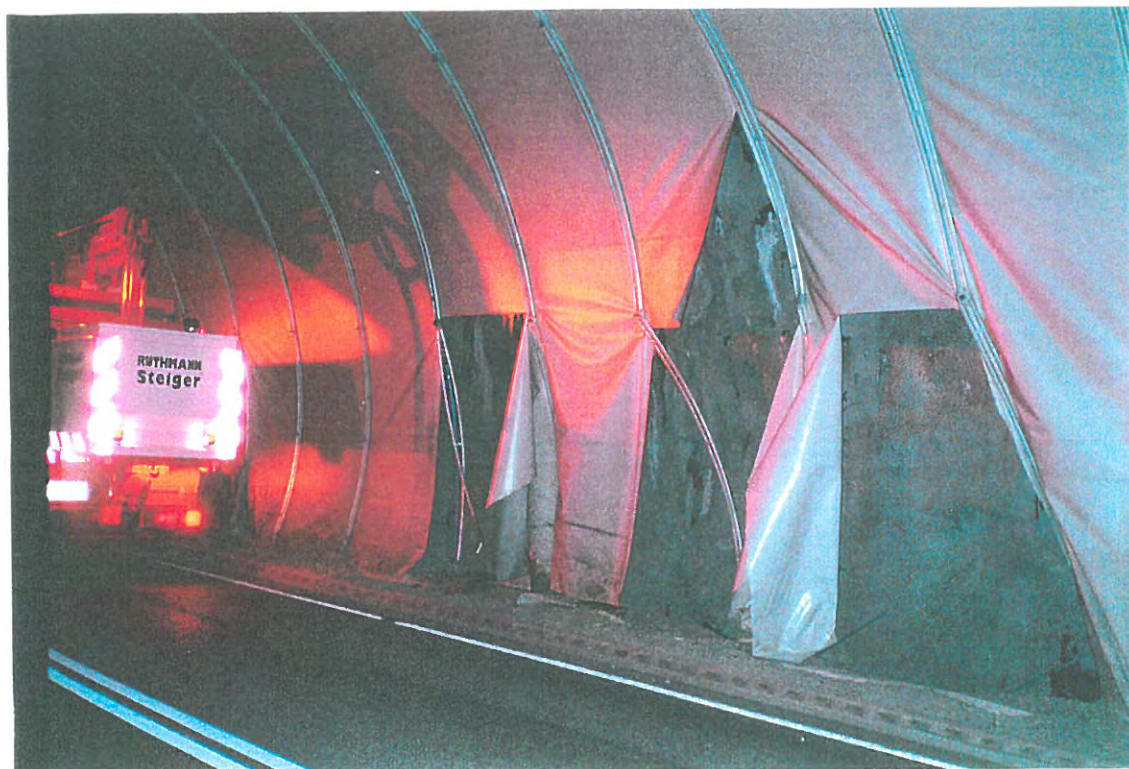
Foto 14 Tunnelduk av samme type (WG-T100) er montert i Hvalfjordur tunnel på Island. Bildene 14 - 16 viser skadene på duken etter en påkjørsel tidligere i år. (Foto: Thor Gunnarsson).

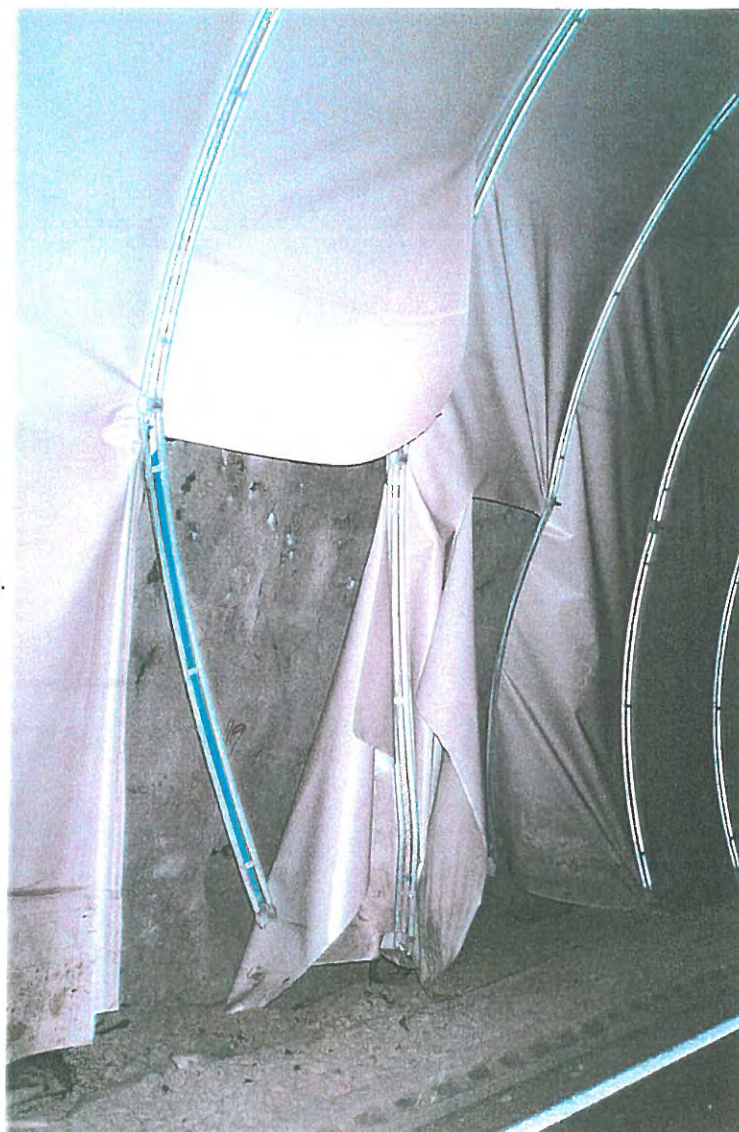
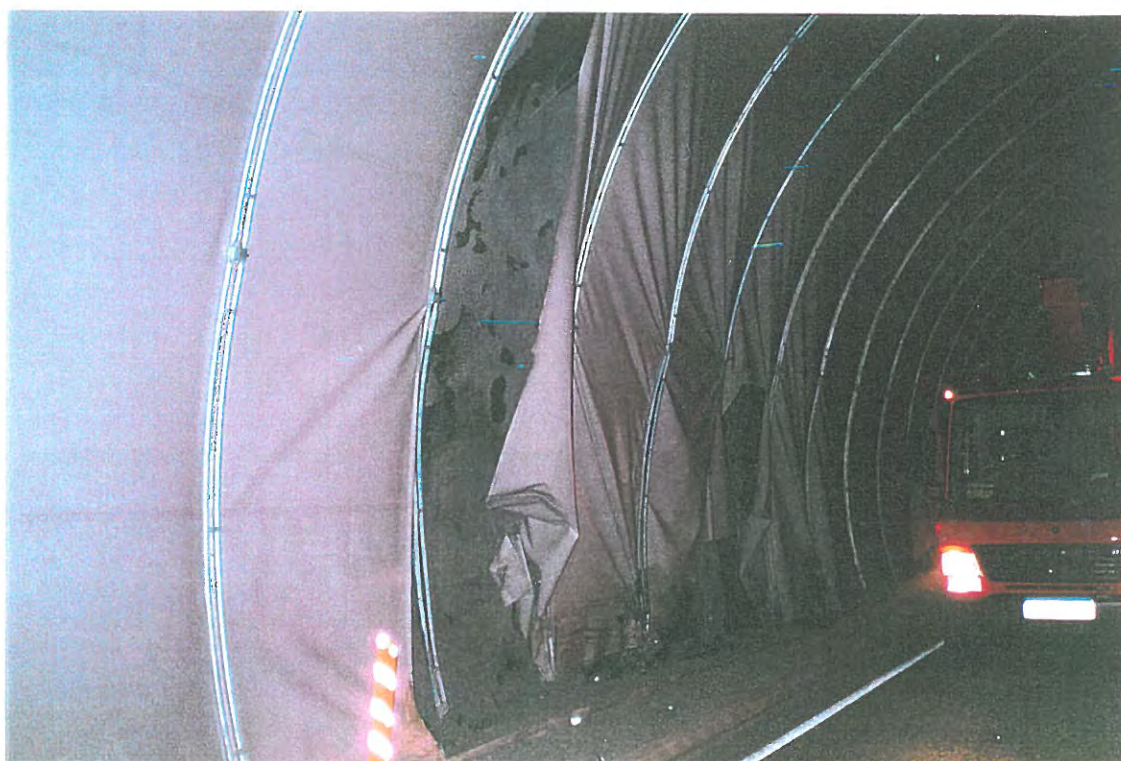
Foto 15 og 16

Fra Hvalfjordtunnelen. Skadene ble påført av en personbil som kom i stor hastighet og kolliderte med veggen på sin venstre side i en svak kurve. Føreren av bilen kom nesten uskadet fra ulykken.

Bildene viser et begrenset omfang av skadene, og det ble opplyst at disse ble reparert av 2 - 3 mann i løpet av en dag. (Foto: Thor Gunnarsson).
