Rapport

Asfaltfuger på E18 i Vestfold

Vestfold 30. mars 2009

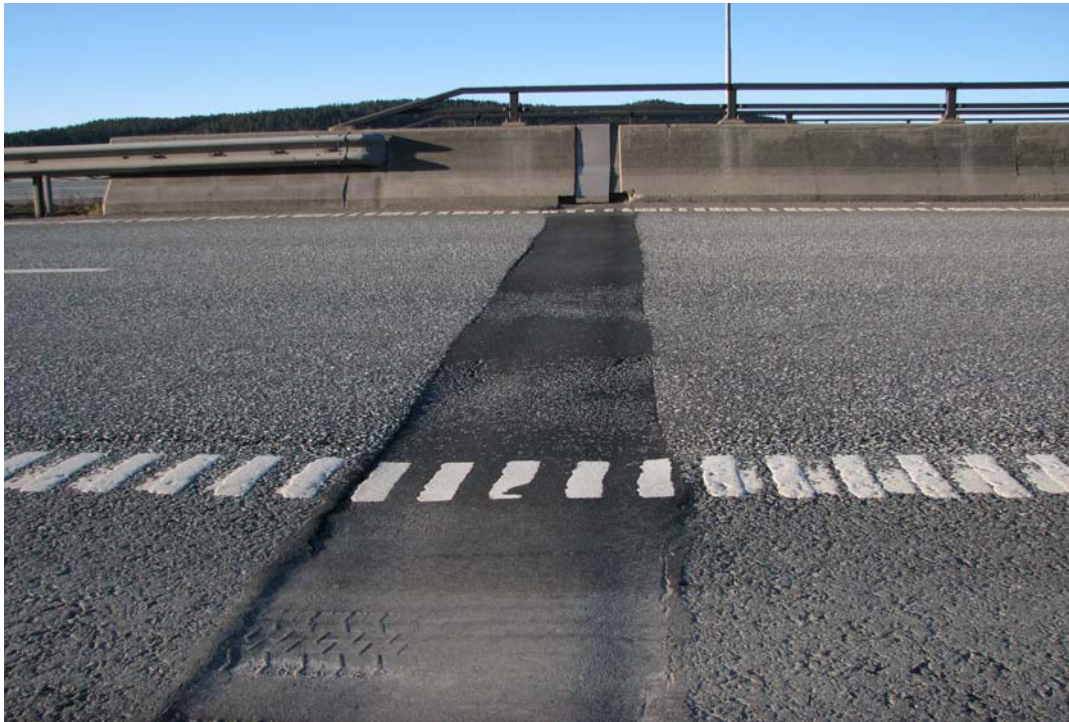
Hvitingsrud Øst, søndre fuge: Fugestålet har begynt å vri seg, men det er kun små sprekker i overgang fra fuge til slitelag.

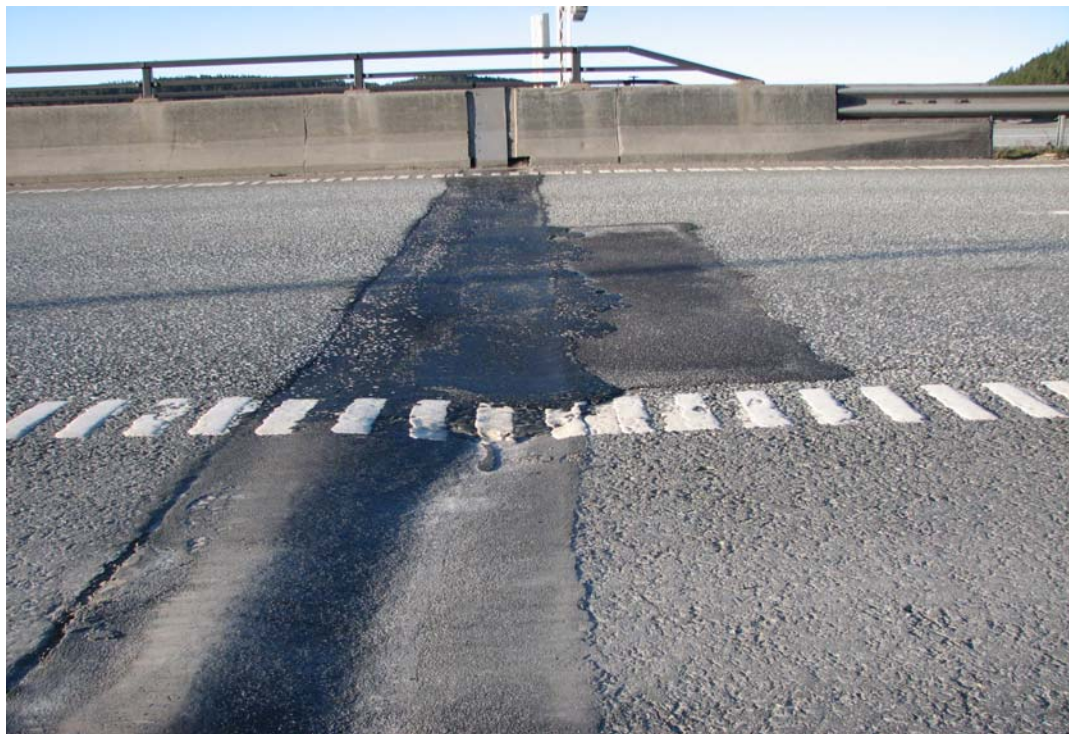
Hvitingsrud Øst, nordre fuge: Fugestålet har tydelig vridd seg og sprekker har oppstått. Fugen ble utbedret i begge kjørefelt høsten 2007.

På ettersommeren i 2007 ble nordre fuge på Hvitingsrud Øst og begge fugene på Kopstadkrysset overgangsbru utbedret. I forbindelse med utbedringen på Hvitingsrud ble det ikke gjort noen endring på fugekonstruksjonen. For å rette opp fugestålet ble det tilført ny masse til bærelaget på landkarsiden og deretter komprimert. Fugestålet ble byttet og fugen ble deretter bygd opp som tidligere. Allerede våren 2008 begynte skadene på fugen å vise seg på nytt og om utviklingen fortsetter må det forventes at det er behov for ytterligere reparasjon/fornyng i løpet av 2 til 3 år.

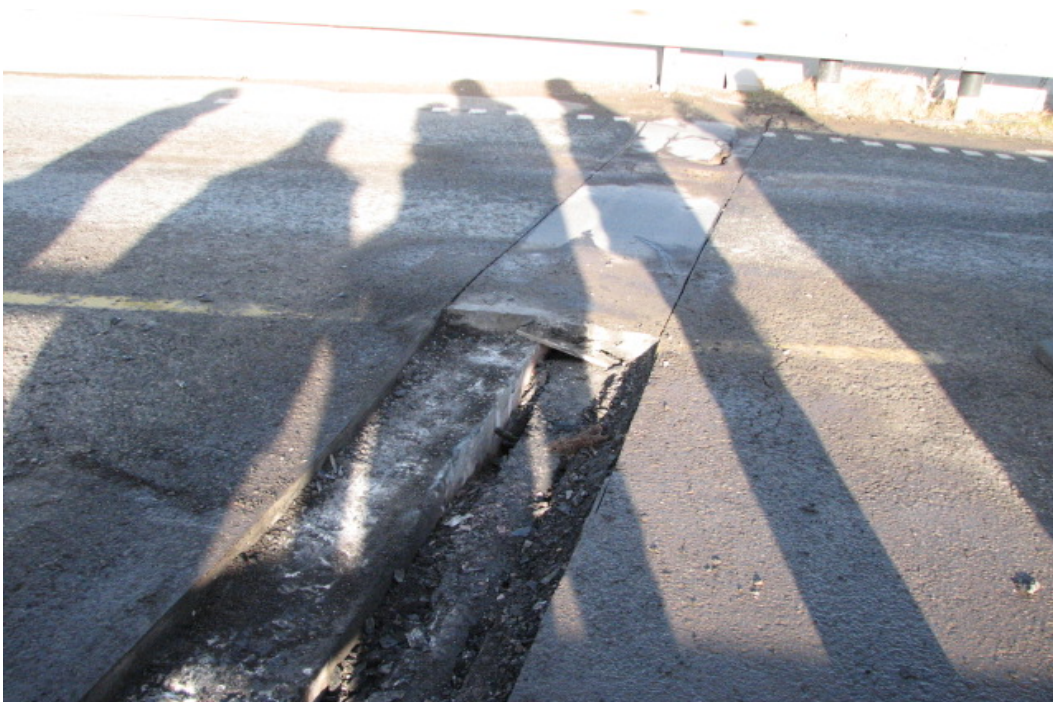
Kopstadkrysset overgangsbru, østre fuge før reparasjon 2007: På landkarsiden har den komprimerte massen gitt etter med det resultat at fugestålet vrir seg og det oppstår omfattende skader i fugene.

På Kopstadkrysset overgangsbru ble fugekonstruksjonen imidlertid endret ved at fugestålet i begge fugene ble fjernet. Område før og etter Kopstadkrysset overgangsbru har relativ ustabil

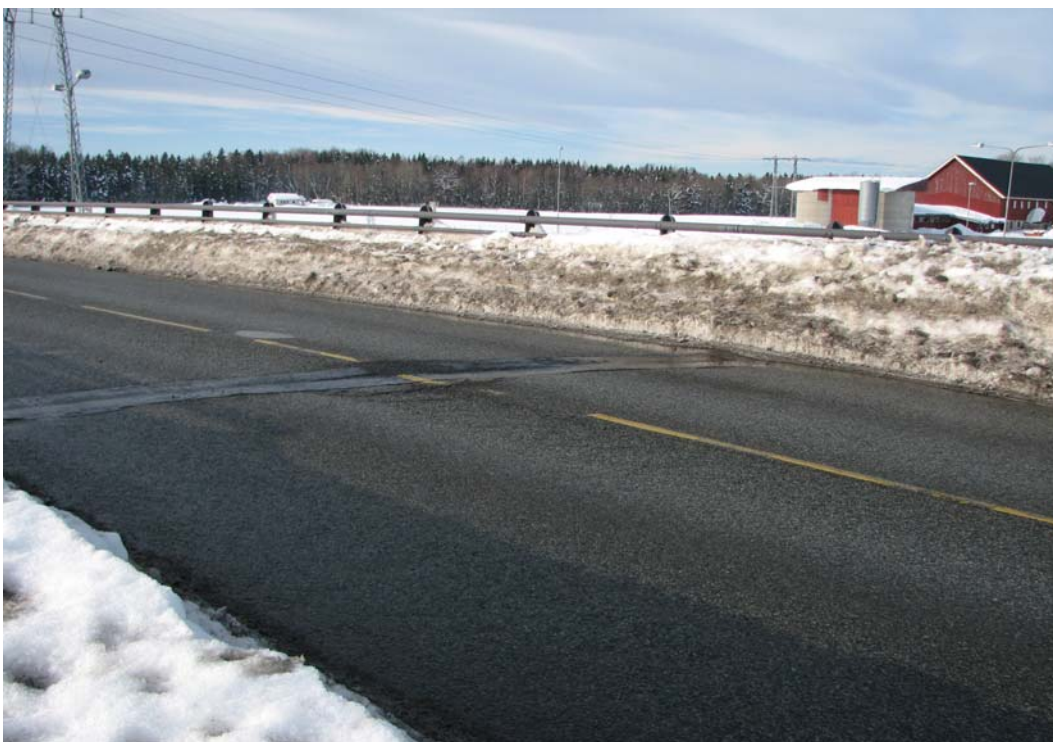
masse og faren for setninger ved brua antas å være betydelig. I henhold til prosess 87.172 i prosesskode 2 står det angitt at stålplate ikke bør benyttes om det er fare for setninger. Dessuten har fjerning av stålplaten har gitt gode resultater andre steder. Situasjonen for fugene på Kopstadkrysset er omtrent som for Hvitingsrud Øst. Skadene begynte å vise seg allerede på våren i 2008. Skadene her er i tillegg vesentlig mer markant (se fotobilag vedlegg 2) og det må trolig gjøres utbedringer relativt snart.

Kopstadkrysset overgangsbru, østre fuge 18 måneder etter reparasjon: Fugeplaten ble fjernet i 2007, men på nytt har det oppstått setningsproblemer.

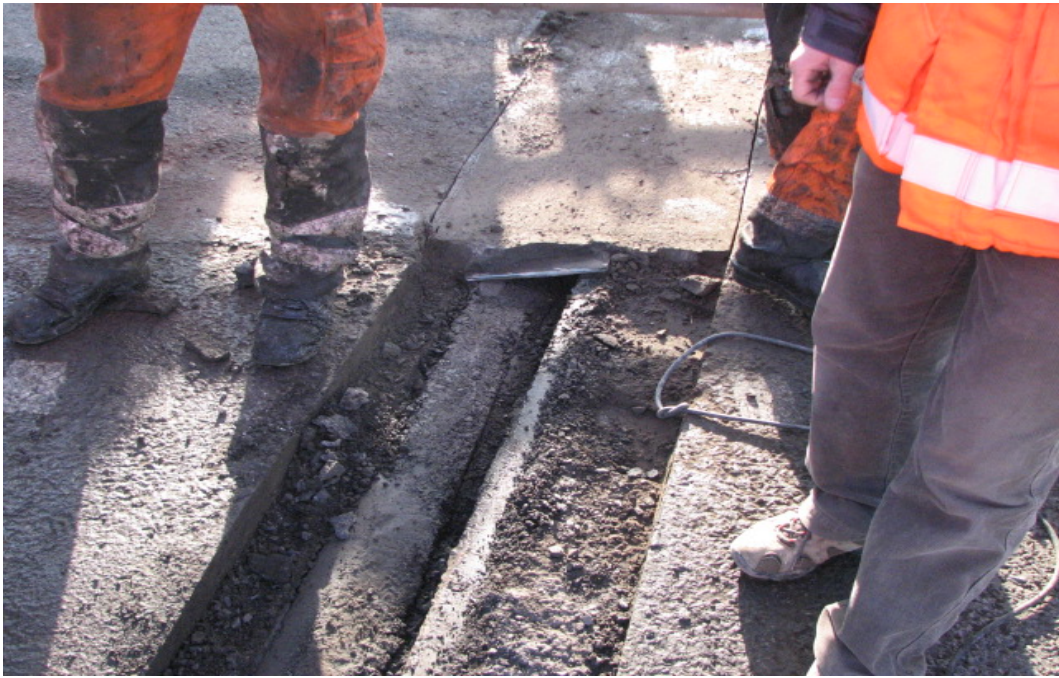
Kopstadkrysset overgangsbru, vestre fuge før reparasjon 2007: Samme problem som ved østre fuge.

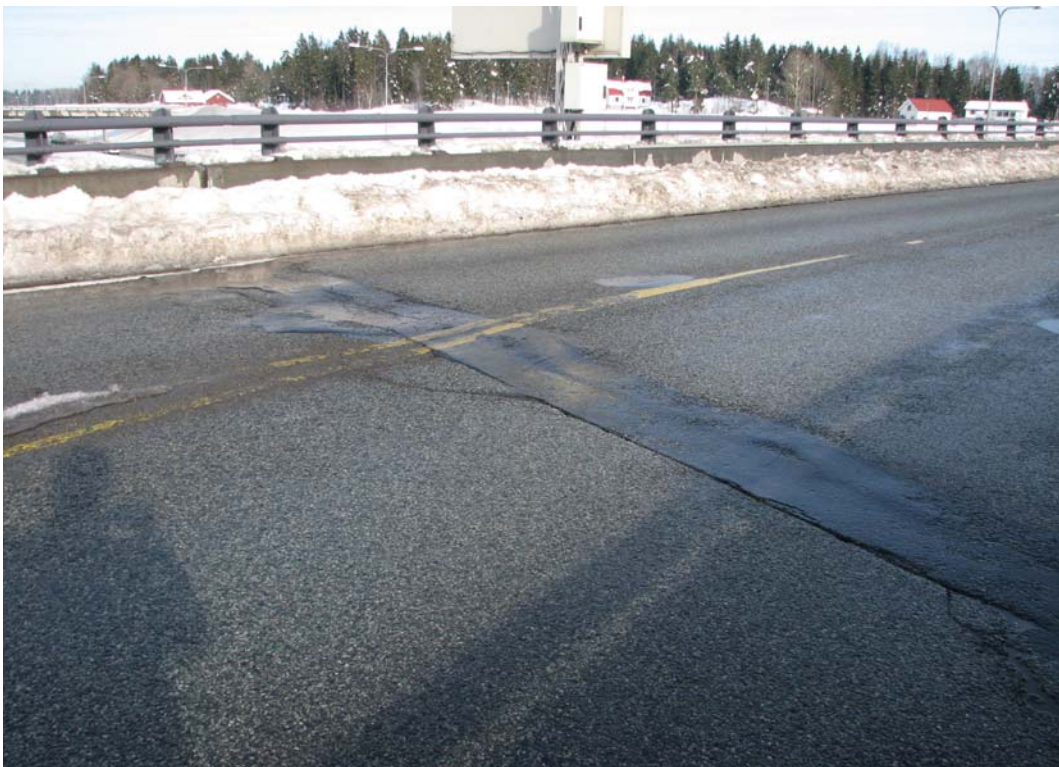
Kopstadkrysset overgangsbru, vestre fuge 18 måneder etter reparasjon:
Fugeplaten ble fjernet også her i 2007, men det har oppstått samme setningsproblem som ved østre fuge.

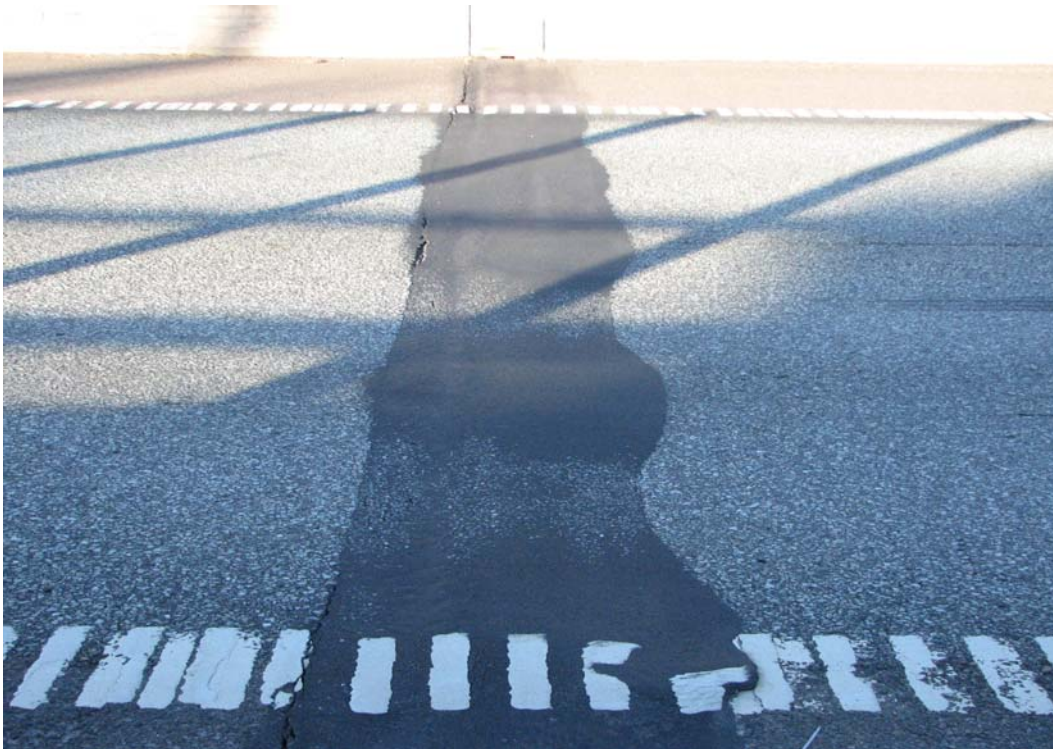
Gilhusdalen Øst, nordre fuge: Asfaltfugen slipper fra slitelaget og fugeplata har begynt å bevege seg.

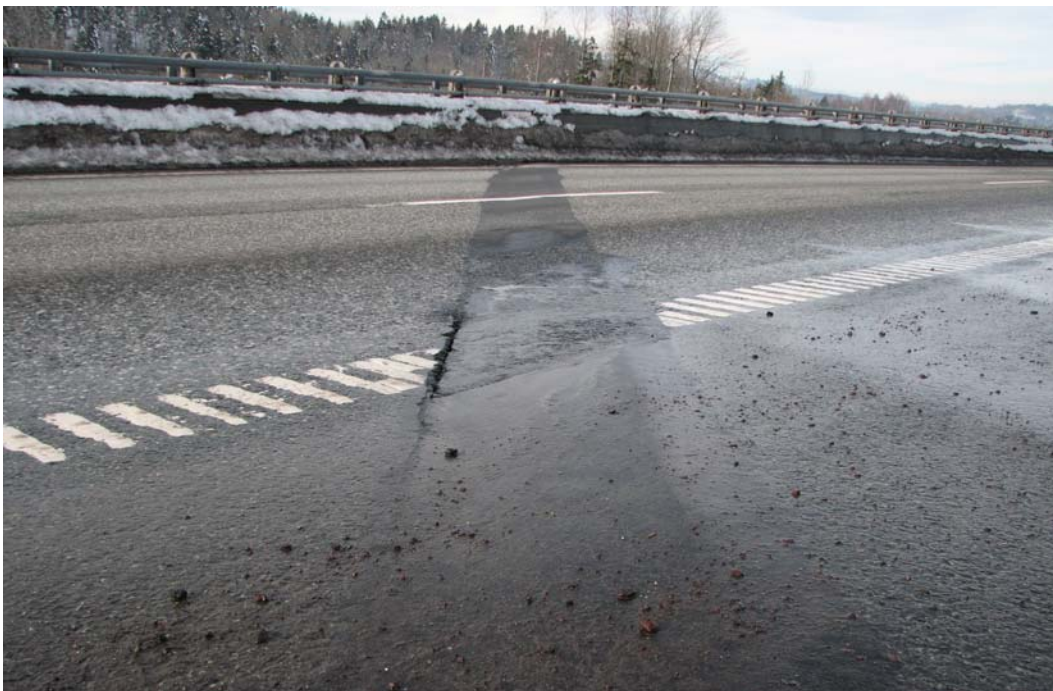
Nøklegård Øst, søndre fuge: Midlertidig reparasjon utført 2008. Fugeplate har begynt å vri seg, det er setninger før brua og sprekker i fugen.

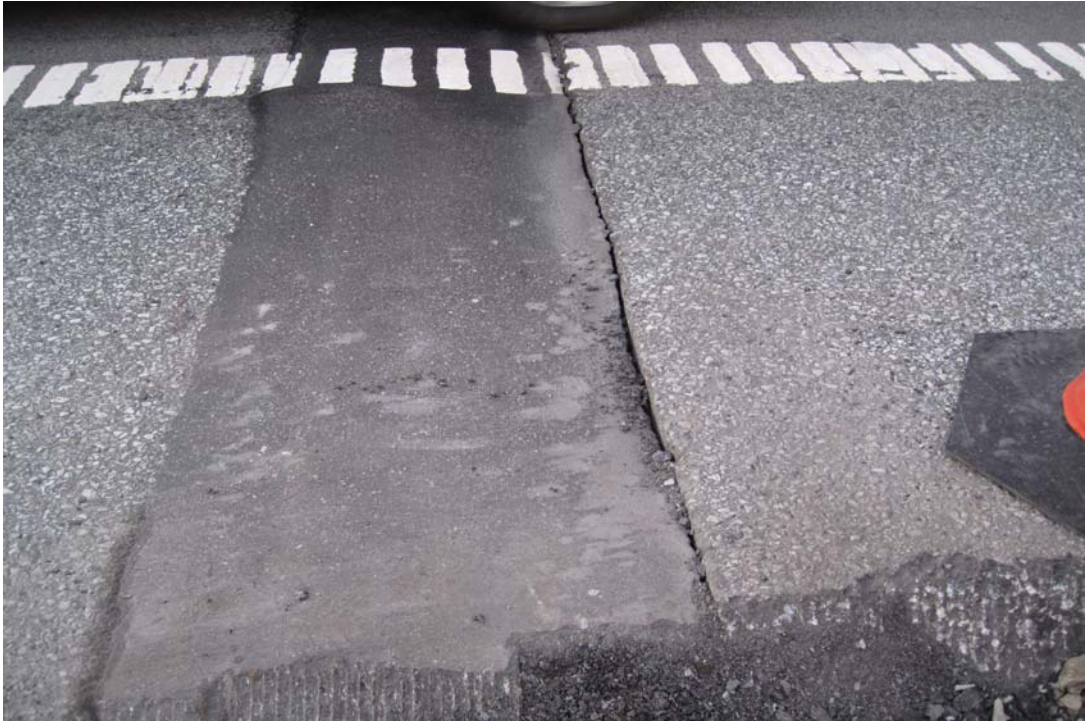
Fugeløsning på bru nr. 07-0721 Tollerud Vest er som de fleste løsningene for bruene med asfaltfuger på strekningen fra Skoger til Kopstad. Under inspeksjonen sommeren 2008 ble skadegraden på asfaltfugene satt til 4 (utbedring innen et halvt år). Fugene hadde raskt endret tilstand slik at vi anså det nødvendig med utskiftning av begge asfaltfugene i løpet av høsten. Skadene på fugene var tilsvarende som for de tidligere fugeskadene på strekningen. Fugestålet hadde vridd seg og kantene på fugene hadde begynt å slippe taket fra asfaltdekket (se bilder i fotobilag, vedlegg 2). I tillegg var det setninger utenfor brudekket i forbindelse med fugene og relativt stor sporslitasje i høyre kjørefelt.

Tollerud Vest: Asfaltfugen umiddelbart før utskiftning. Fuga er ujevn og det har oppstått spekk mellom fuge og asfaltslitelag på tilstøtende veg.

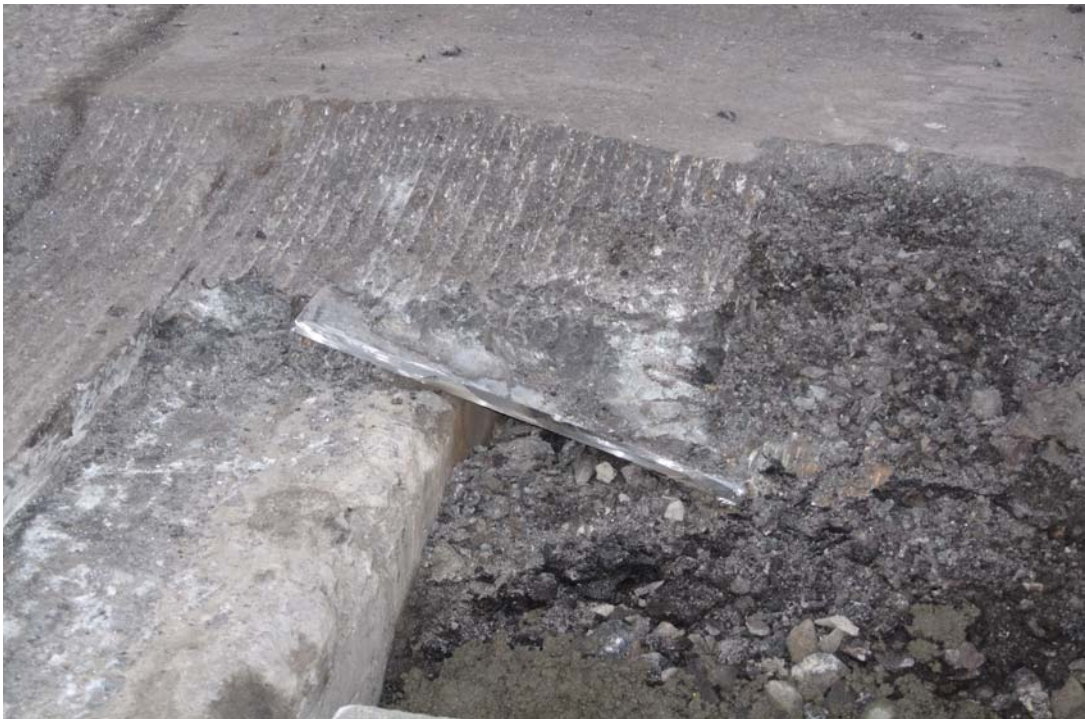
Tollerud Vest: Fugestålet ligger an på brudekket på den ene siden og i komprimert masse på den andre siden. Fugestålet har her vridd seg kraftig.
