Dokumentasjon og sikring av helleristingar

E6-prosjektet Østfold

Band 4

Gro Anita Bårdseth (red.)

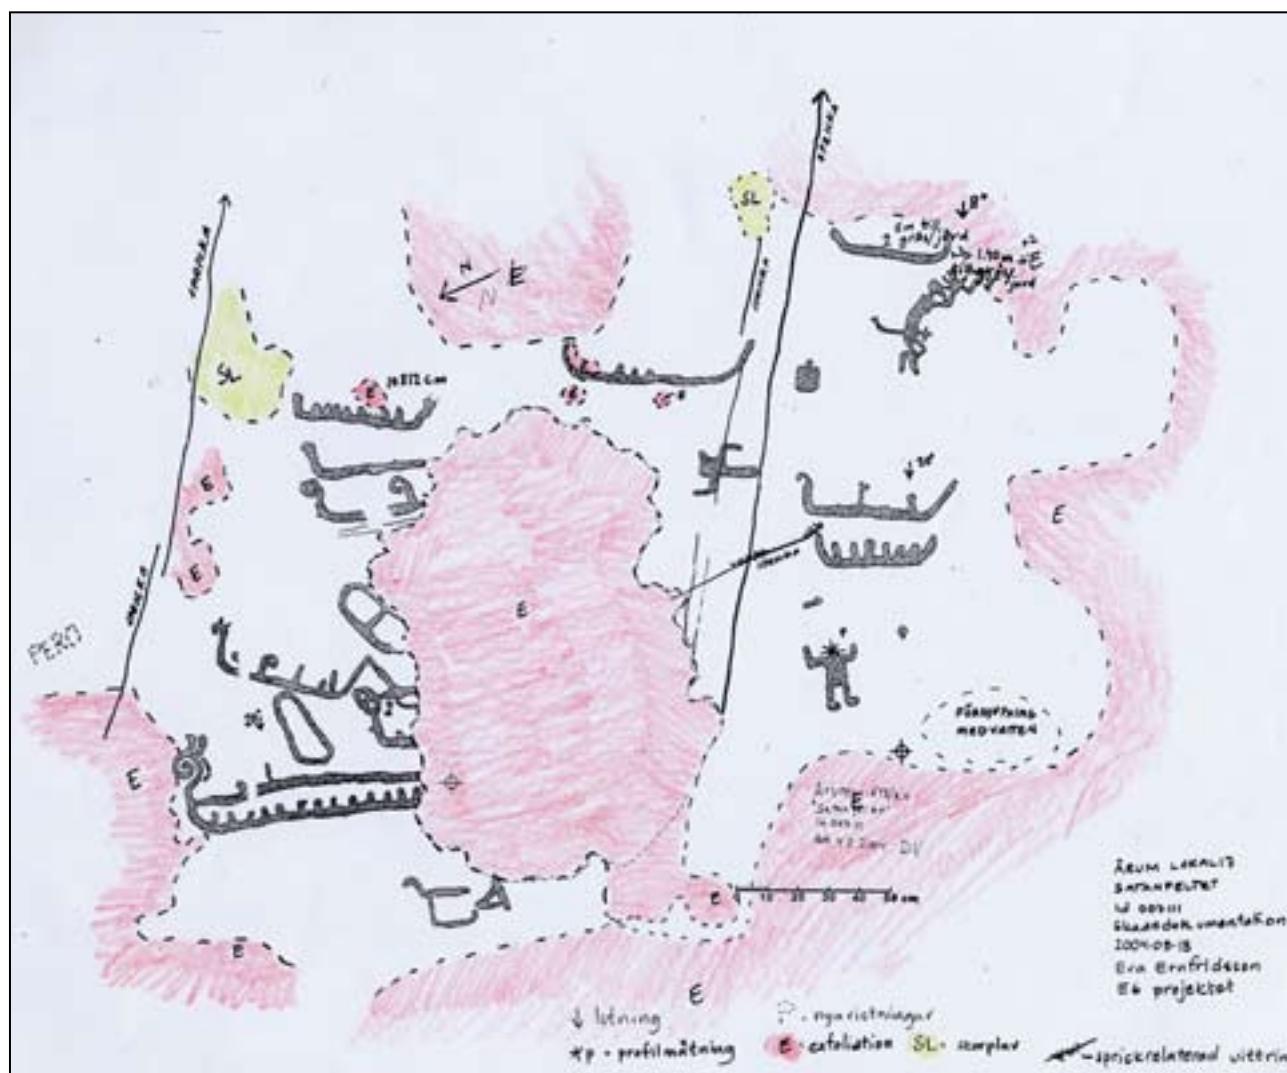
en visuell, lättförståelig bild av informationen i dokumentationstandarden och att möjliggöra uppföljning av de faktorer som beskrivs. Skadekartan kompletterar fotodokumentationen genom att tydliggöra och förklara det som kan vara svårt att se på ett foto, jf. figur 2_30.

Figur 2_30: Skadekarta från Årum. Illustrasjon: Eva Ernfridsson.

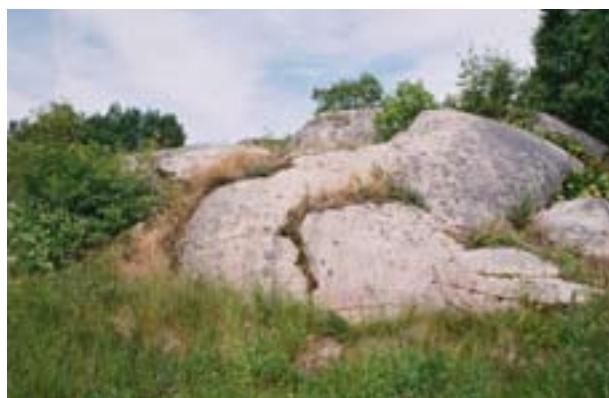
Det nedersta lutade 62 grader. Berget var generellt i dålig kondition med många lösa korn, sprickrelaterad vittring och vegetation. Det översta och mellersta området hade ojämnn yta och ristningarna där var otydliga. Mossa växte speciellt på det mellersta området och lav på det översta. På det nedersta området fanns en del isslipade mineralkorn kvar, men även här var ytan porig. Delar av den nedersta bergytan hade exfolierat och helt intill ristningarna fanns lösa partier, jf. figur 2_31 til figur 2_34.

Figur 2_31: Lokal 17 vid skadedokumentationen i augusti 2004. Foto: Eva Ernfridsson.

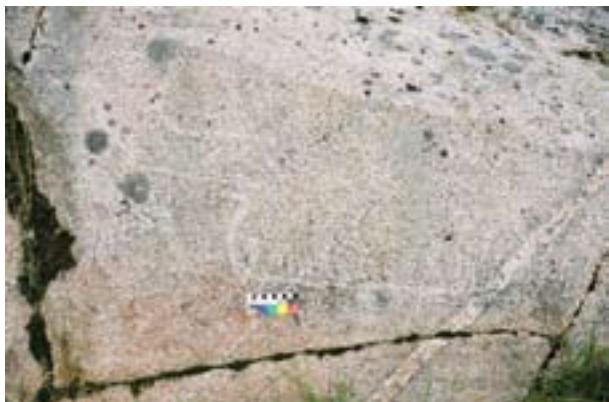
Figur 2_33: Del av lokal 17 i augusti 2004. Foto: Eva Ernfridsson.

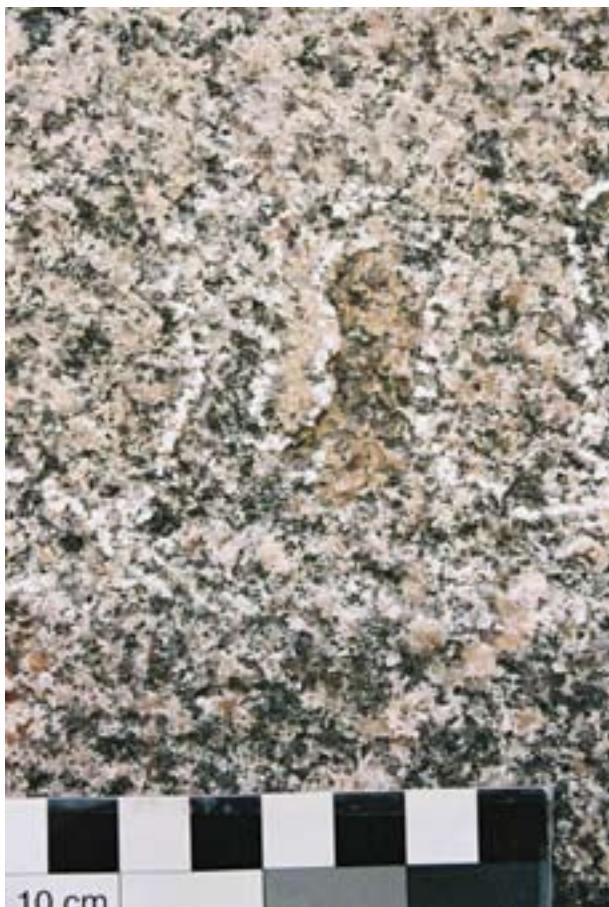
Figur 2_34: Från skadedokumentationen i augusti 2004. Detalj av skada på skepp, jfr. figur 2_32. Foto: Eva Ernfridsson.

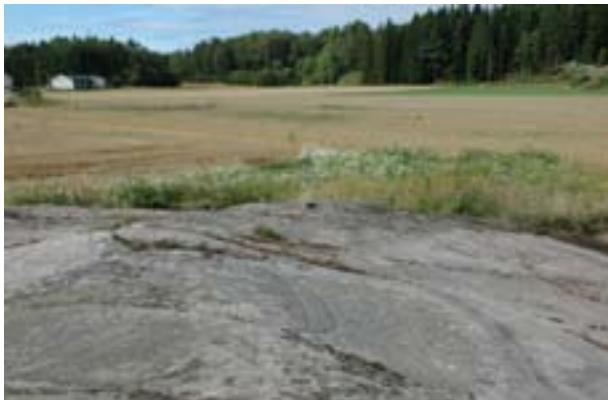
Fältet låg på krönet av en liten bergknalle ungefär 15 m från nuvarande E6, se figur 1_2. Hela ristningsytan mätte ca. 14 m², varav hälften exponerades mot väst och hälften mot öst (mot E6). Båda sidorna lutade ca. 14 grader. Ytan kalkrades av Universitetets kulturhistoriske museer i början av sommaren 2000. Kalkeringen kunde inte fotograferas ned innan skadedokumentationen utfördes i augusti. Därför användes Marstranders dokumentation som underlag vid skadedokumentationen, kompletterad med blyertsskisser av de figurer som fattades. Ett skepp som Marstrander dokumenterat på hällens östra sida kunde inte återfinnas. Ytan hade många sprickor och sprickrelaterad vittring i anslutning till dessa. Berget var mycket ojämnt och graniten hade relativt stora korn. Den sida som vätte mot E6 är sämst med många lösa korn och partier med flagvittring. Partiet med skål gropar i SV är omgivet av sprickor och sitter löst (bomparti). Hällen spritbehandlades vid ett tillfälle under 2004. Behandlingen hade inte haft någon effekt på skorplaven som vid dokumentationen 2005 fortfarande täckte i stort sett hela bergytan, jf. figur 2_35 og figur 2_36.

Figur 2_35: Solberg nordre (lokal 27/II) vid skadedokumentationen i augusti 2005. Bilden är tagen från NO. Foto: Eva Ernfridsson.

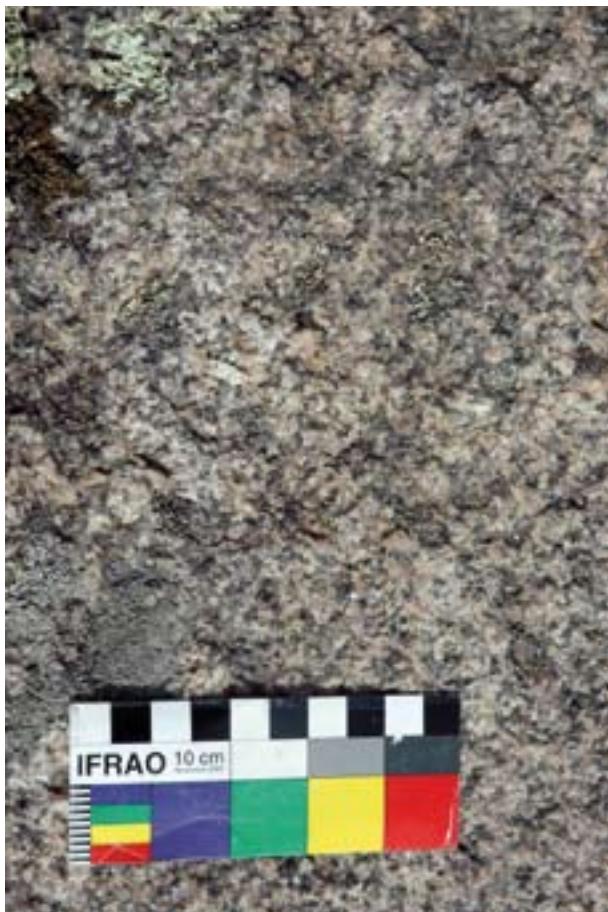
Figur 2_36: Detalj av Solberg nordre (lokal 27/II) vid skadedokumentationen i augusti 2005. Bilden visar grusvittring. Foto: Eva Ernfridsson.

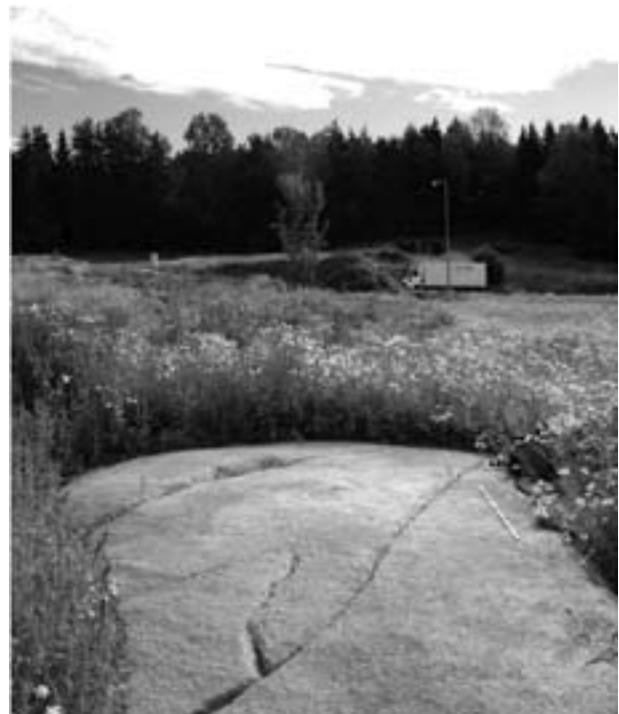
Hällen låg i en åker väster om Solberg nordre (lokal 27/II) och ca. 60 meter väster om nuvarande E6, se figur 1_2. Ristningsytan var ca. 1 m². Figurerna var stora och tydliga även om ytan var vittrad och ojämn. Ytan hade en stor exfoliationsskada och flera små som kan bero på att man eldat på berget. Flera rostiga streck på berget kommer från jordbruksredskap som skrapat i. I samband med överläckning av Solberg nordre (lokal 27/II) lades ett par stora stenbumlingar runt Solberg nordre (lokal 27/IV) för att förhindra ytterligare skador från jordbruksredskap, jf. figur 2_37 og figur 2_38.

Figur 2_37: Solberg nordre (lokal 27/IV) från vest vid skadedokumentationen i augusti 2005. Foto: Eva Ernfridsson.

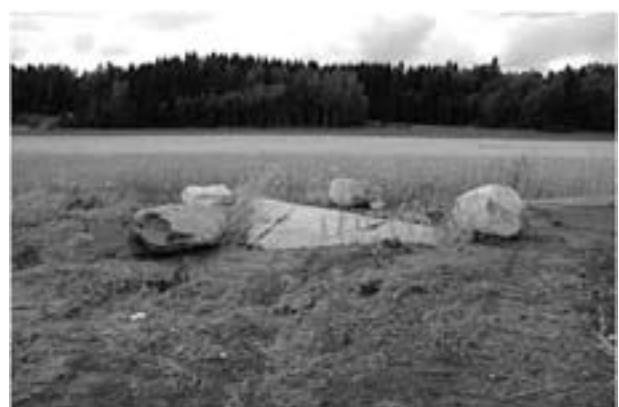
Figur 2_38: Solberg nordre (lokal 27/IV) har skyddats med kantsten. I augusti 2005 Foto: Eva Ernfridsson.

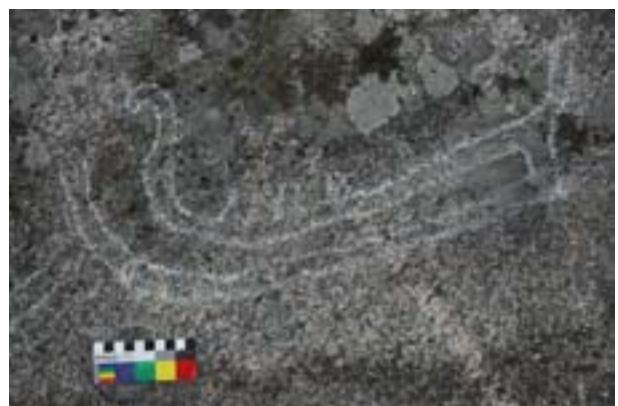
Ristningen låg på toppen av en bergknalle i en åker, se figur 1_2. Bergytan var totalt ca. 300 m² stor varav ca. 80 m² var ristningsyta. Partiet med ristningar lutar ca. 14 grader. Det var vid inspektionen i augusti 2004 starkt solljus och vid de förhållanden var figurerna mycket svåra att upptäcka. Berget var till stora delar i dålig kondition med stora exfoliationer, ojämnn yta och många lösa korn. Ristningen korsades av flera sprickor och berget var mer vittrat i anslutning till dessa. Graniten var medelkornig med större kalifältspatkorn. Delar av berget hade en rödfärgning vilket kan vara ett vittringsfenomen. Det är möjligt att rödfärgningen och exfoliationerna orsakats av att man eldat på berget, jf. figur 2_40 och figur 2_41.

Figur 2_40: Skepp på Bustgård (lokal 34) vid skadedokumentationen i augusti 2004. Foto: Eva Ernfridsson.

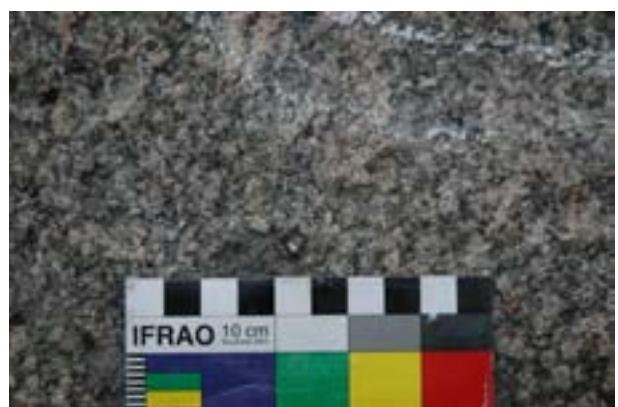
Figur 2_41: Bilden visar hur ojämnn bergytan har blivit genom att lättvittrade mineralkorn försvunnit och lämnat de mer motståndskraftiga som står upp. Foto: Eva Ernfridsson.

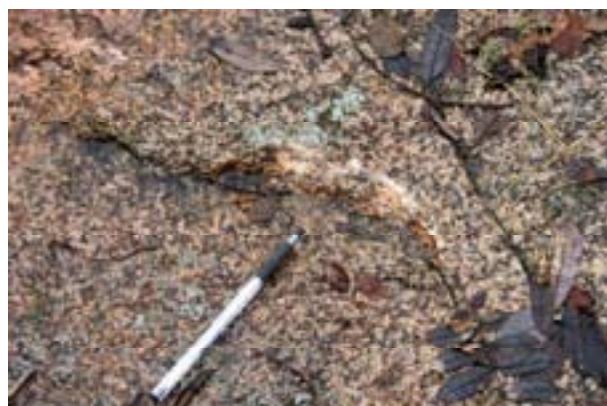
Figur 3_7: Bustgård (lokalisitet 34). Typisk sterkt overflateforvitring med lokalt 1–2 cm tjukk forvitningshud i langtidsekspontert Iddefjordgranitt. Forvitringa er sterkest nær buskar og anna vegetasjon, der det blir dannet humussyrer fra nedbryting av planterestar. På opne flater utan særleg innslag av lav var forvitringssomfanget tydeleg mindre. Foto: Per Hagelia.

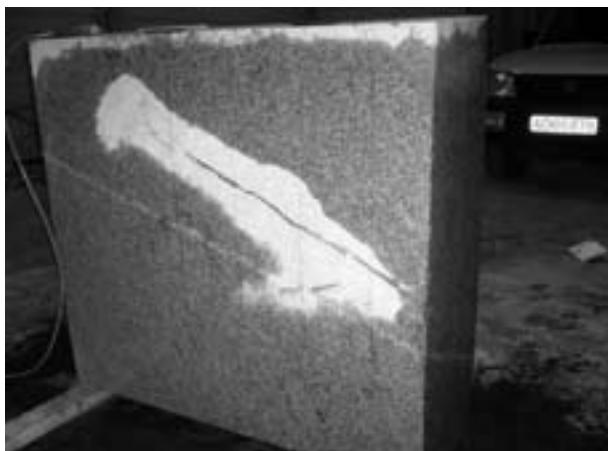
Figur 4_4: Steinblokka etter at ho var saga ut, sett frå «baksida». Sprekkjen i ho er synleg som ei smal mørk stripe som ligg innanfor det lyse diagonale feltet. Dei fire vertikale blyantstrekane markerer plasering av hola som vart bora for sikringsboltane. Foto: E6-prosjektet Østfold, Kulturhistorisk museum.
