KJØRING MOT KJØRERETNINGEN

Revisjon -
Dato **2010-01-20**
Utført av **Geir-Ove Nordgård, Rambøll**
Kontrollert av **Arbeidsgruppen KMK**
Godkjent av **Kjersti Bakken, Vegdirektoratet**
Beskrivelse **Rapport om KMK- kjøring mot kjøreretningen**

Vår ref. 2080379

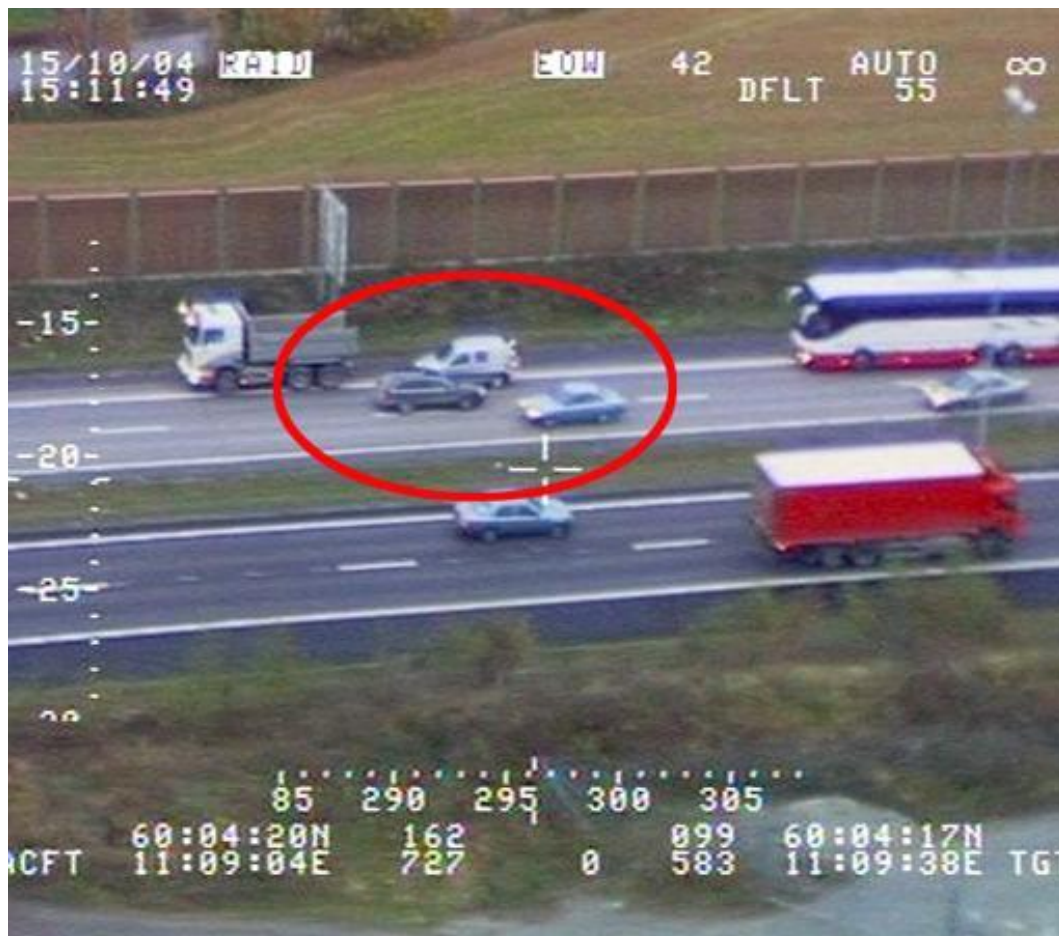
Fig. 1: En autentisk KMK-situasjon (Foto: Politiet/ RB.no)

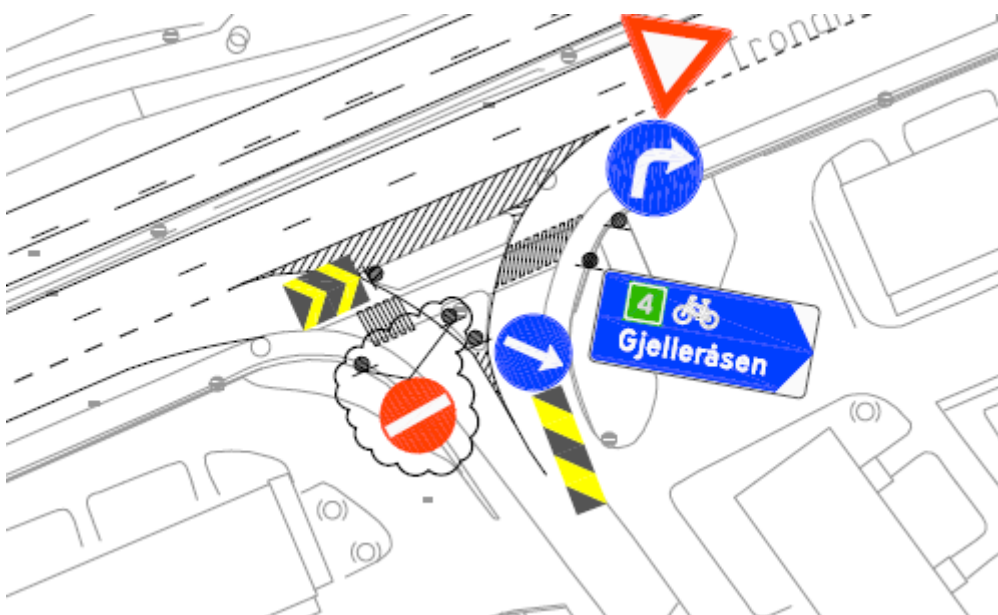
Fig 15: Kryss riksveg 4

Mann 20 år, kjørte ut på riksveg 4, Trondheimsveien på et kort rampesystem som kan forveksles med et T-kryss. Han kjørte ut på veien i feil retning, sørover i nordgående kjørebane, og kolliderte med en bil (kl. 20.50).

Mannen sier han var ukjent i Oslo og kjørte i området for første gang denne dagen. Han syntes det var vanskelig å kjøre i Oslo pga. mye trafikk, mange filer, mange skilt og generelt mye å passe på. Han skulle kjøre fra Ullevål og deretter finne E18 mot Drammen. Han husket han hadde kommet til Torshov, men er svært usikker på hvor han kjørte etter dette. Han husket han havnet på Veitvet. Han kjørte Veitvetveien som han oppfattet som en relativ liten og lokal veg, og at han plutselig og litt overraskende kom ut på det han oppfattet som en stor veg/ motorveg. Han var usikker på himmelretningene og på hvor han skulle kjøre.

Feilkjøringen skjedde i dette krysset. Sjåføren svingte ut til venstre, mot kjøreretningen. De røde innkjøring forbudt- skiltene (302) var ikke der da feilkjøringen skjedde.

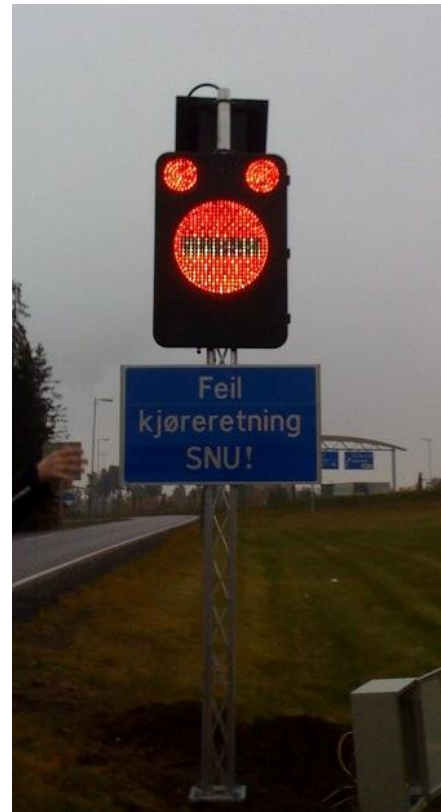
Fig. 19: Variabelt skilt Gardermoen

Når det gjelder pkt. nr. 2, ble det i oktober 2009 montert et detektorstyrt, variabelt LED-skilt med rødt stoppblink på en rampe til riksveg 35 ved Gardermoen. Skiltet skal aktiveres ved feilkjøring. Dette stedet ble plukket ut på grunnlag av at man antar at mange feilkjøringene startet akkurat her. Under dette skiltet står det faste skiltet med tekst "Feil kjøreretning SNU!". Skiltet er kameraovervåket, og opptak av feilkjøringene blir lagret. Selve skiltet har i dette tilfellet solcellepanel, og er ikke tilkoblet strøm. Skiltet kan derfor i prinsippet plasseres på de fleste steder.

Siden skiltet ble montert har det forekommet flere tekniske feil, slik at skiltet ikke har fungert helt etter forutsetningene. Uprøvingen av dette skiltet vil bli endelig evaluert i løpet av 2010.

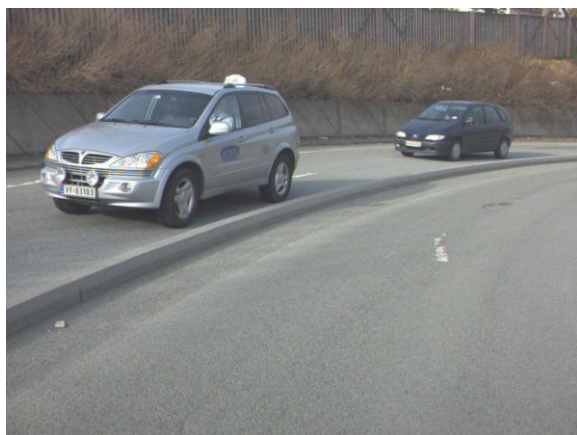
Fig. 23: Tiltak i form av lav midtdeler utført i Trondheim etter feilkjøring på rampe (førte til ulykke)

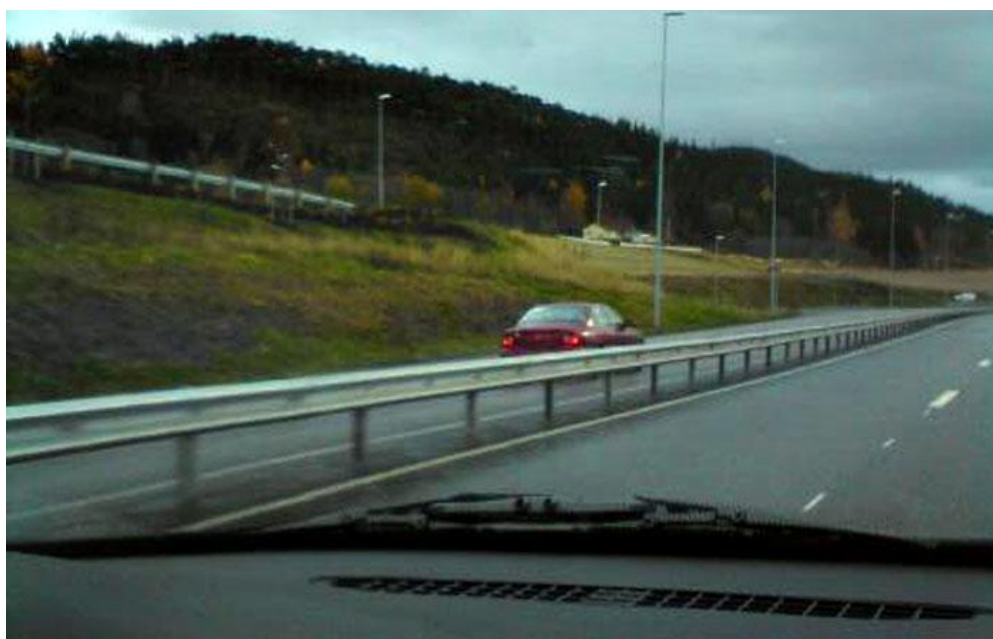
Fig. 33: KMK på nyåpnet E6 ved Steinkjer. Vi ser midtrekkverket på bildet. (Foto: T-A)
