OFU Gimsøystraumen bru
Sluttrapport

Prøvereparasjon og produktutvikling

SLUTTRAPPORT

OFU GIMSØYSTRÅUMEN BRU

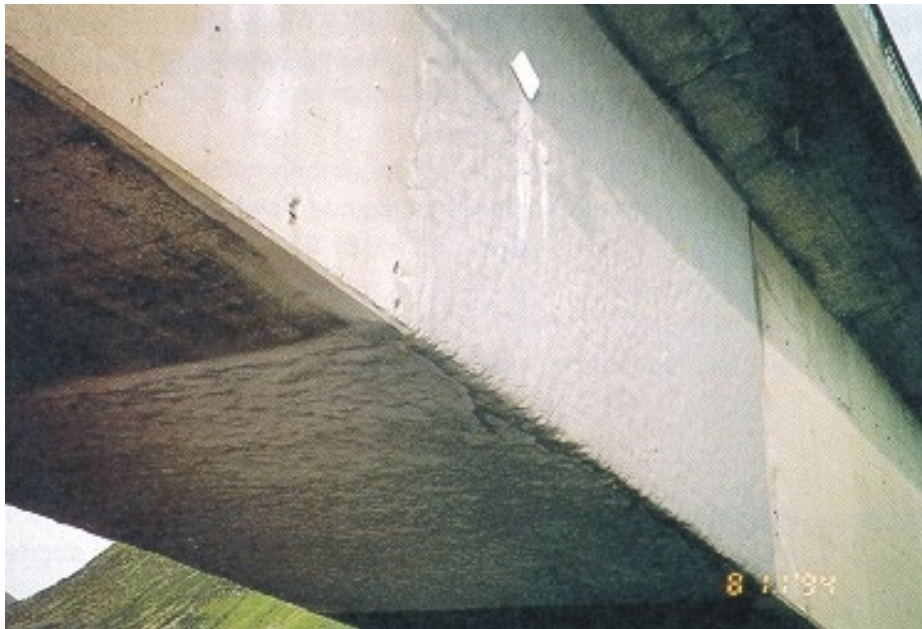
Foto 5.1.2: Detalj av prøvefelt 1.

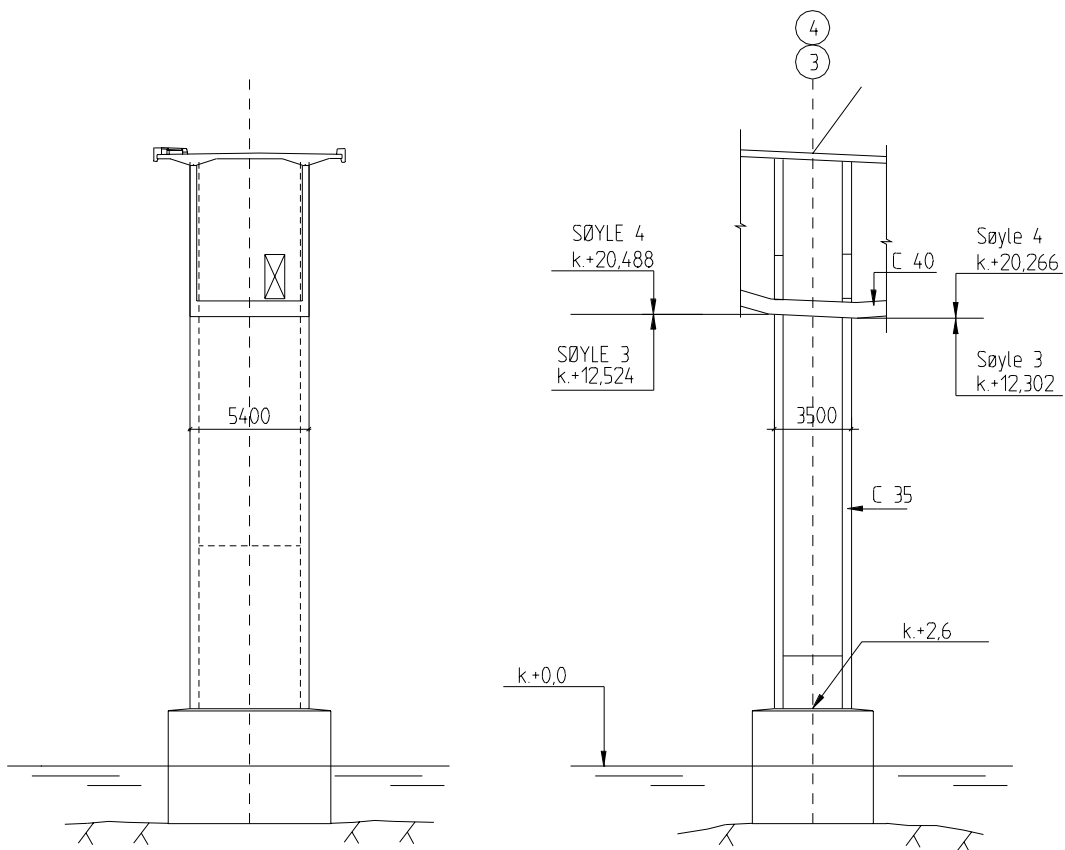
Figur 5.2.1: Søyler 3 og 4.

Etter meisling ble armering og sårflater sandblåst og armeringen ble påført 2 strøk Rescon Redisit som korrosjonsbeskyttelse.

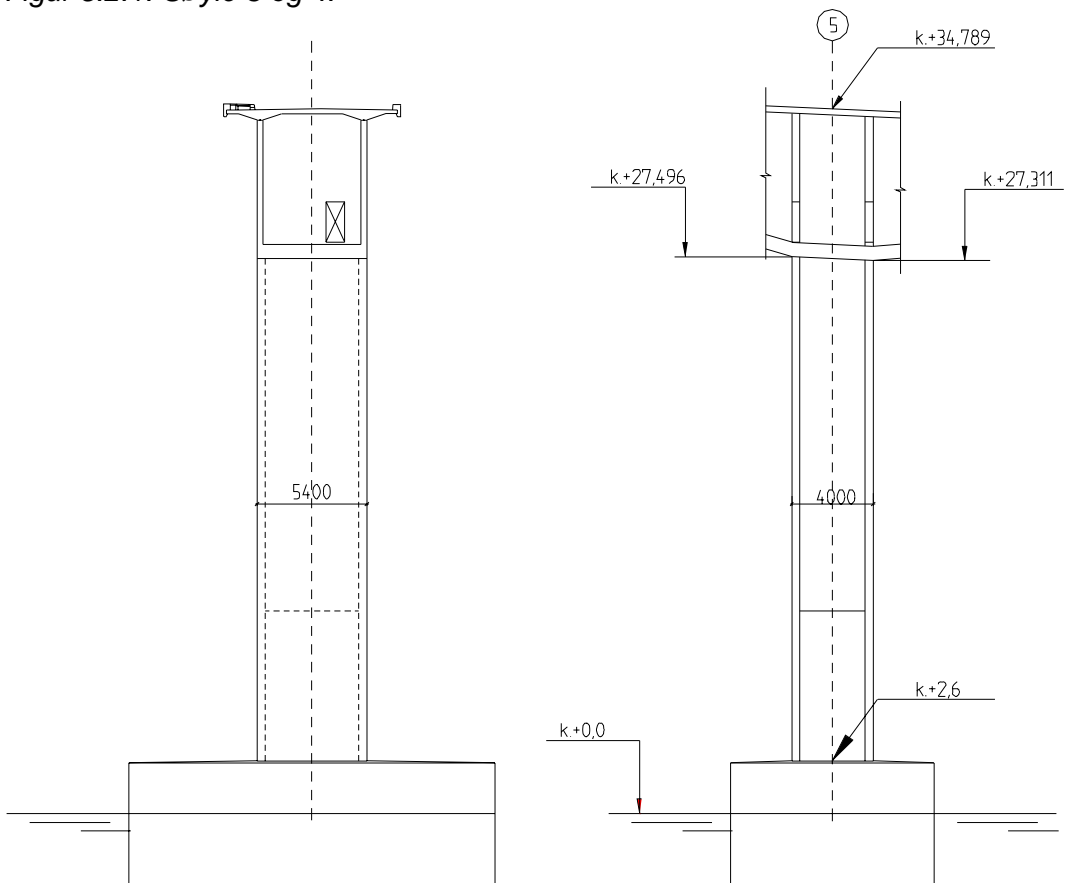
Figur 5.2.2: Søyler 5.

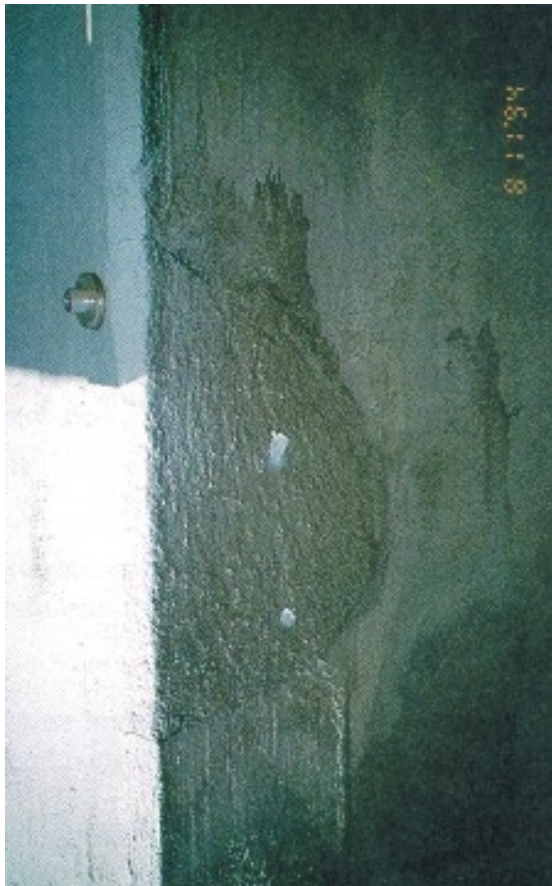
Foto 5.2.1: Oppsprekking i sår-avgrensningene på søylereparasjonene.

Ved den siste prøveparasjonen ble det, ved hjelp av meiselmaskin, lagd sårkanter i 45° på flaten. Dette ga en ru flate og gjorde det i tillegg mulig å sprøyte i 90° på sårkantene, noe som viste seg å gi en bedre utførelse. Det ble ikke avdekket riss i såravgrensningene ved denne reparasjonen.

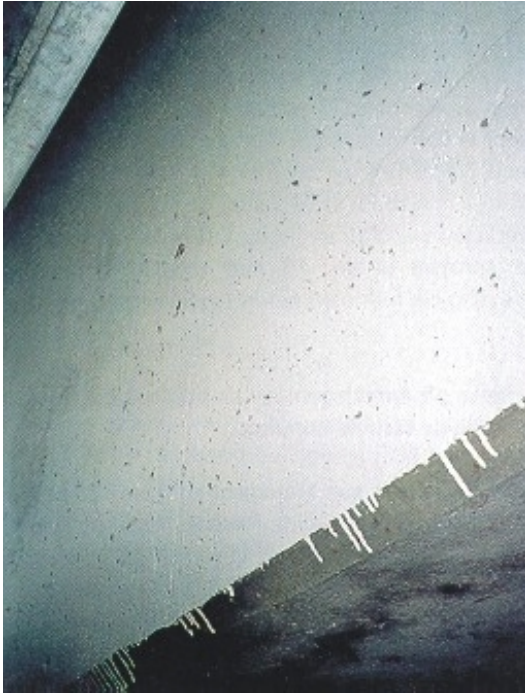
Foto 5.3.1: Mange synlige porer i kassevegg etter behandling med Protect Lasur.

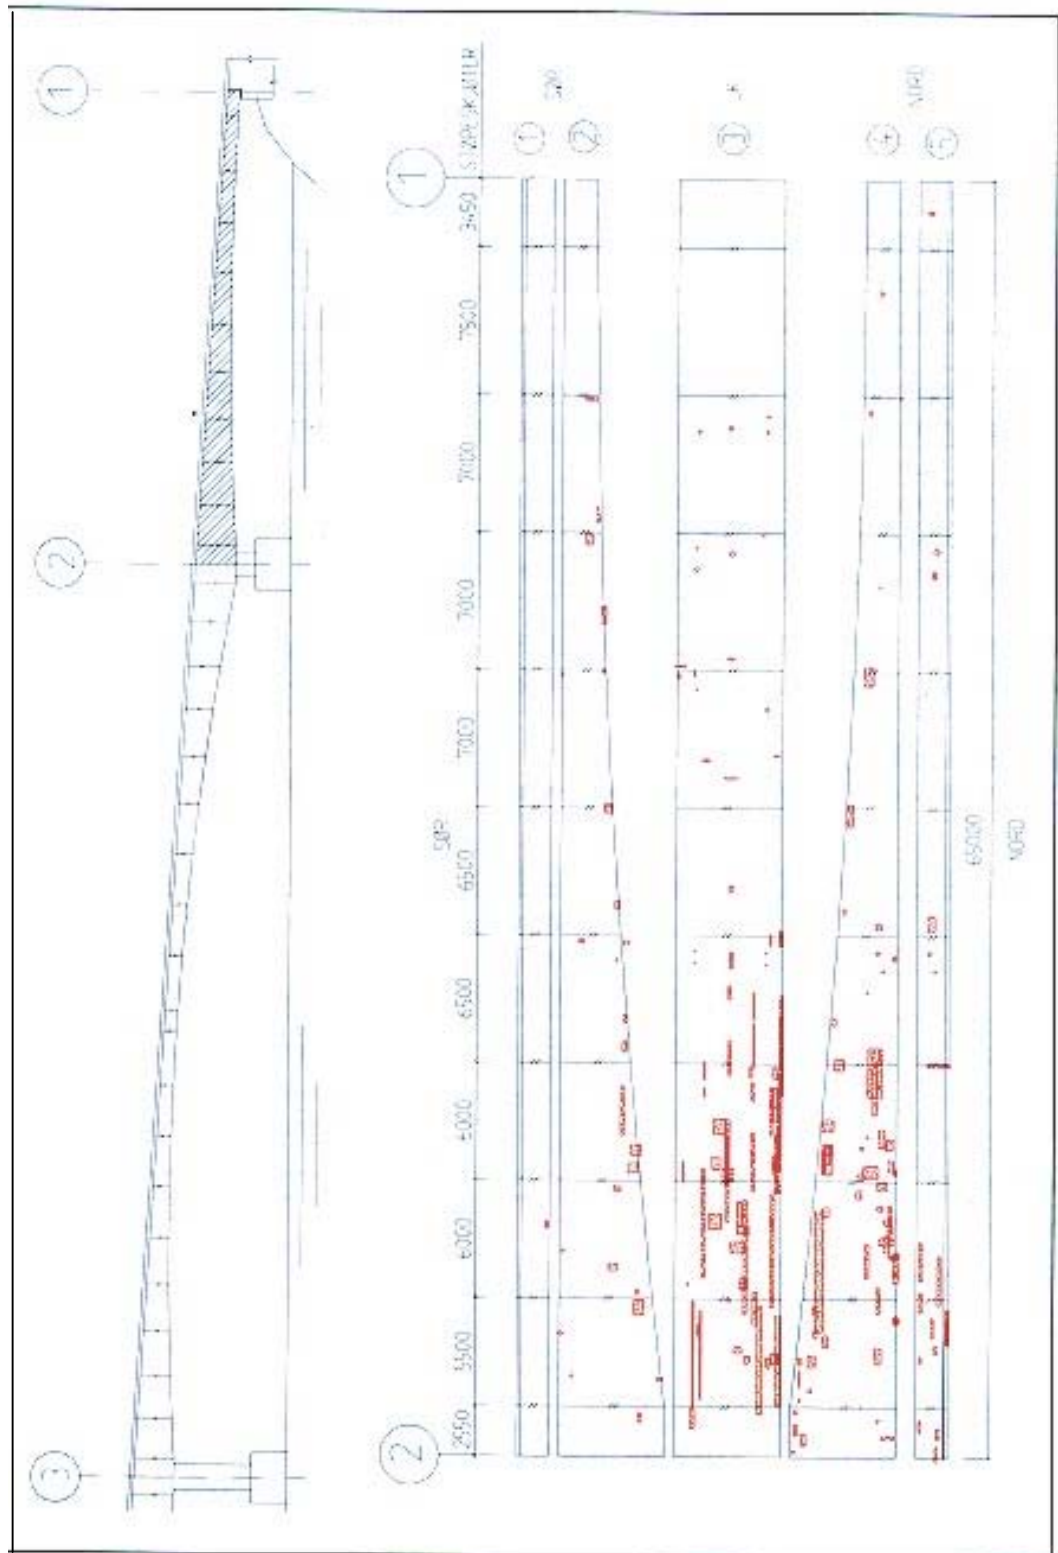
Figur 5.3.1 Utmeislinger i felt 1.

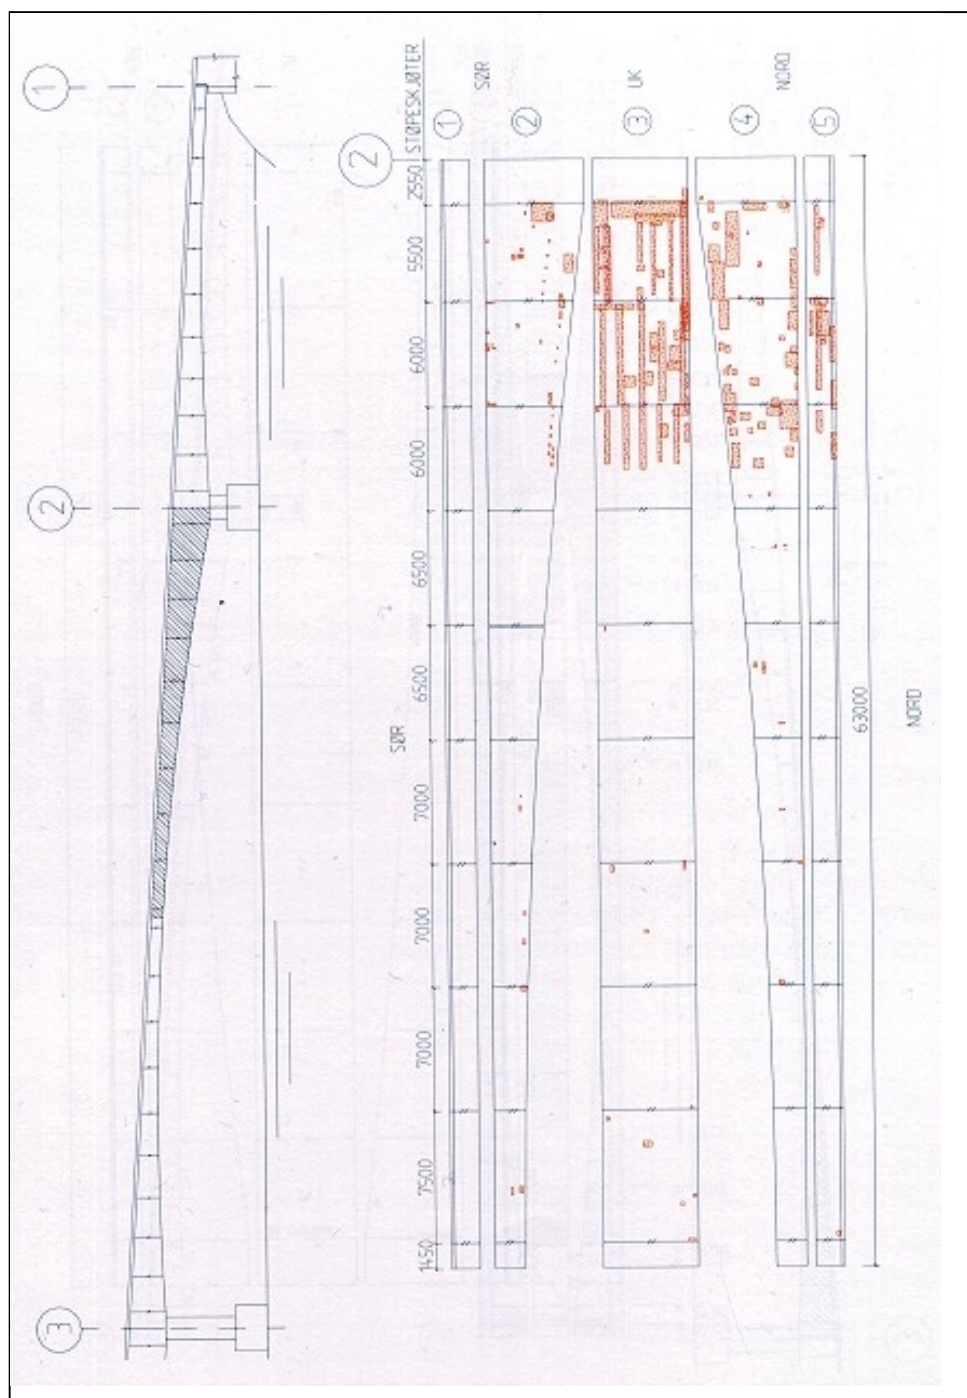
Figur 5.3.2 Utmeislinger felt 2, del 1.

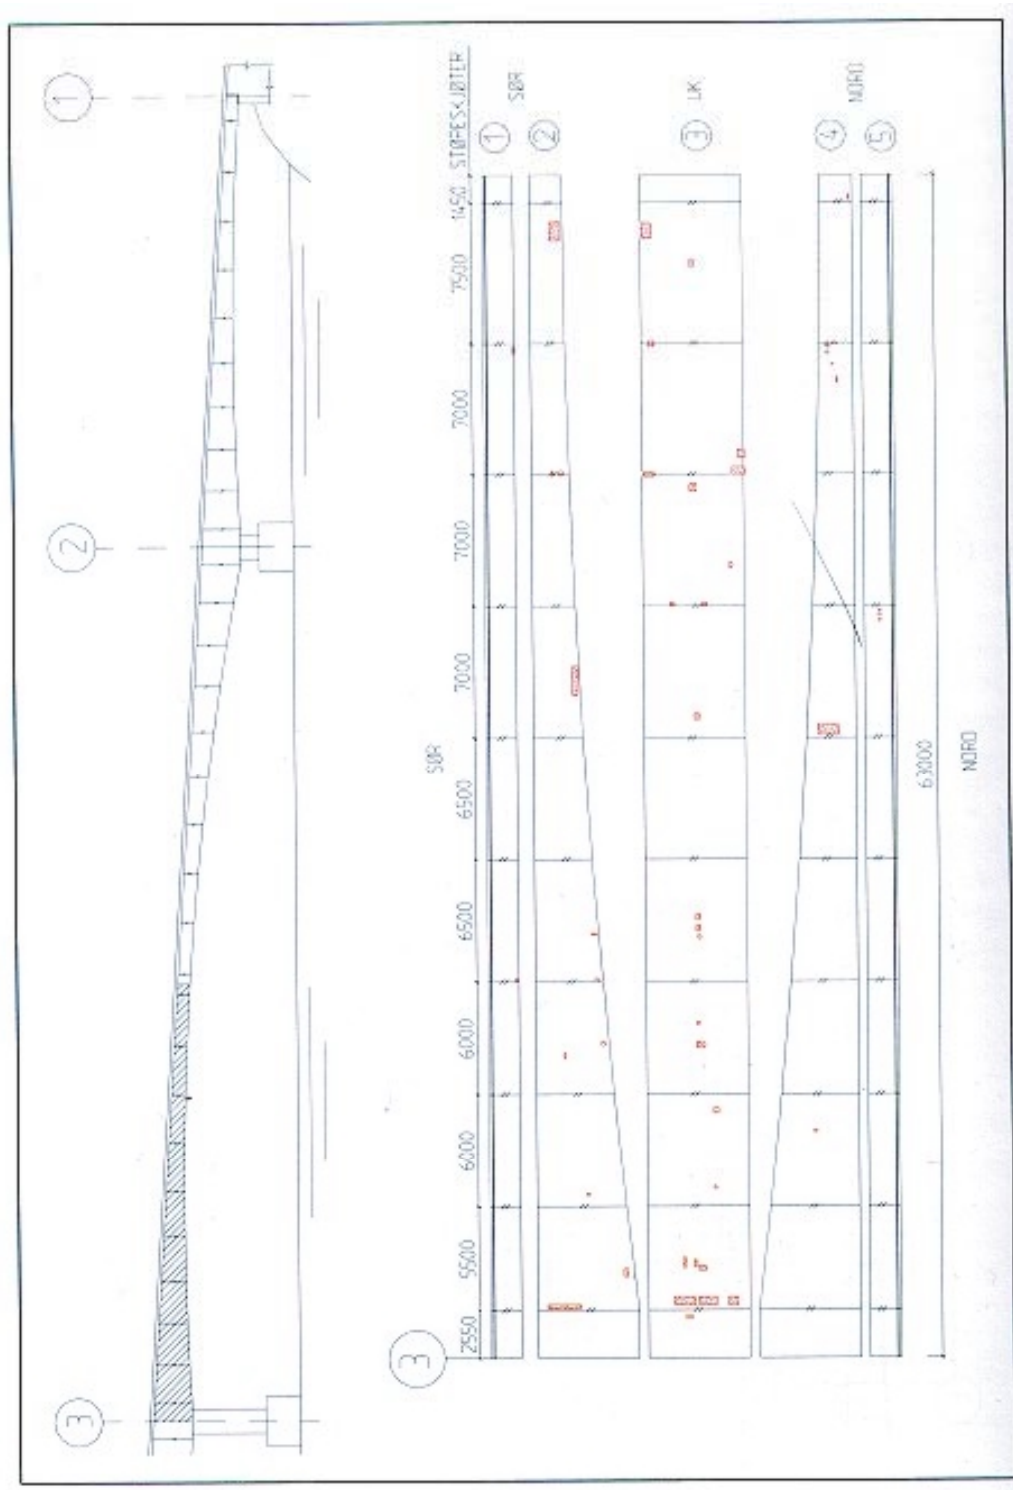
Figur 5.3.3 Utmeislinger felt 2, del 2.

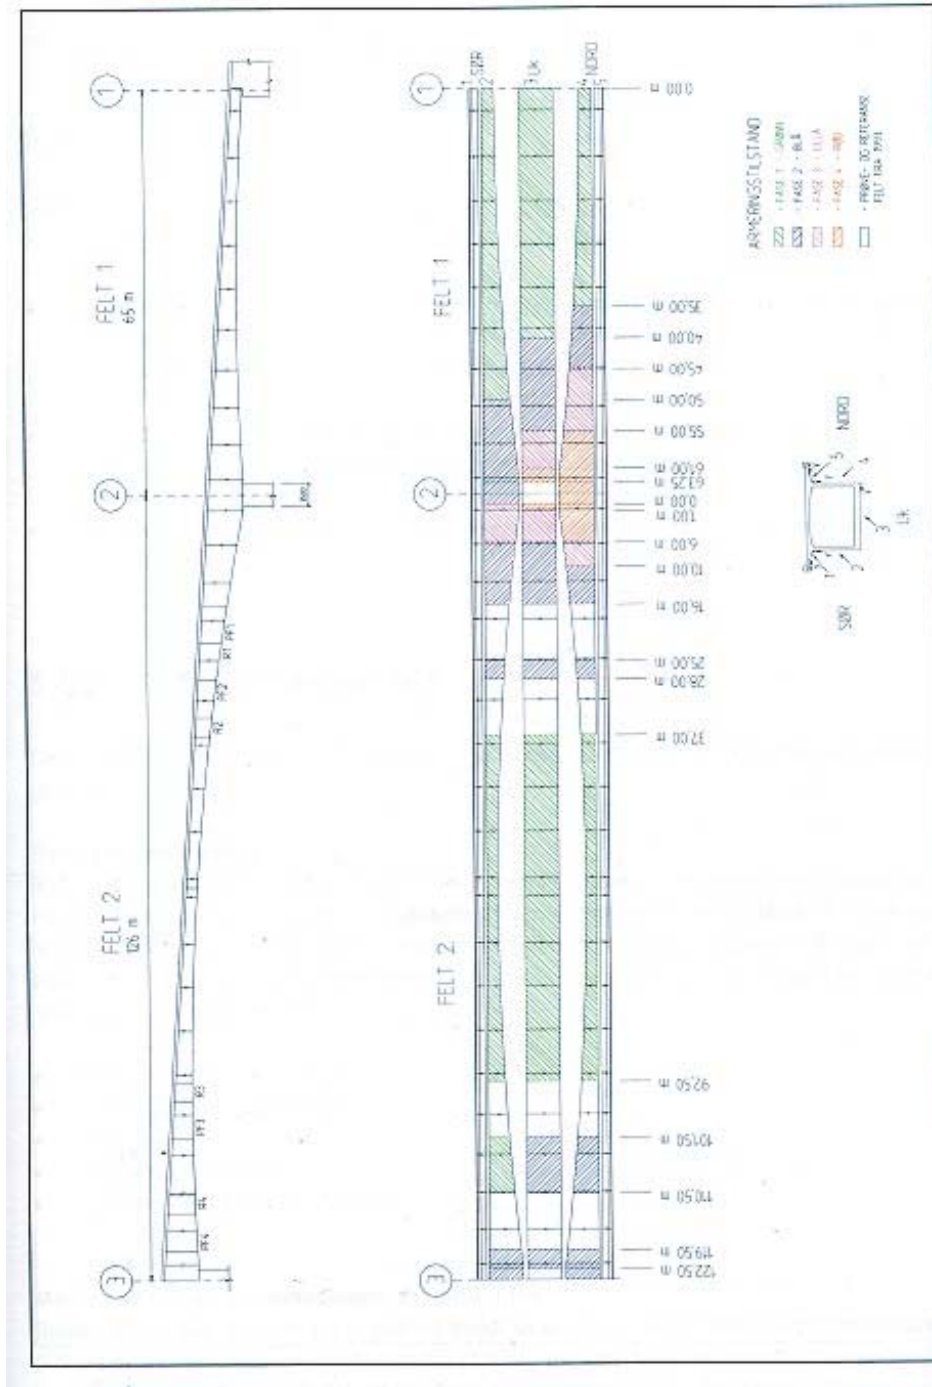
Figur 5.3.4 Armeringens korrosjonstilstand i felt 1 og 2.

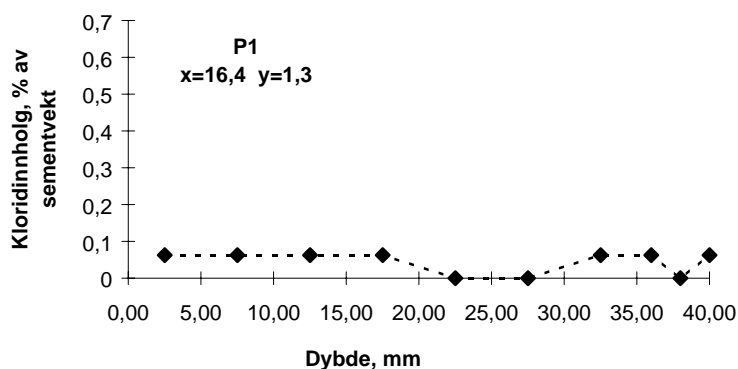
Kjernene som ble benyttet til måling av kloridutjevning i mørtel viser at Rescon Cem-Elastic i prøvefelt 1 effektivt hindrer klorider å trenge inn, se figur 6.4.4.

Figur 6.4.4: Kloridprofil i prøvefelt 1 etter 3 års eksponering.

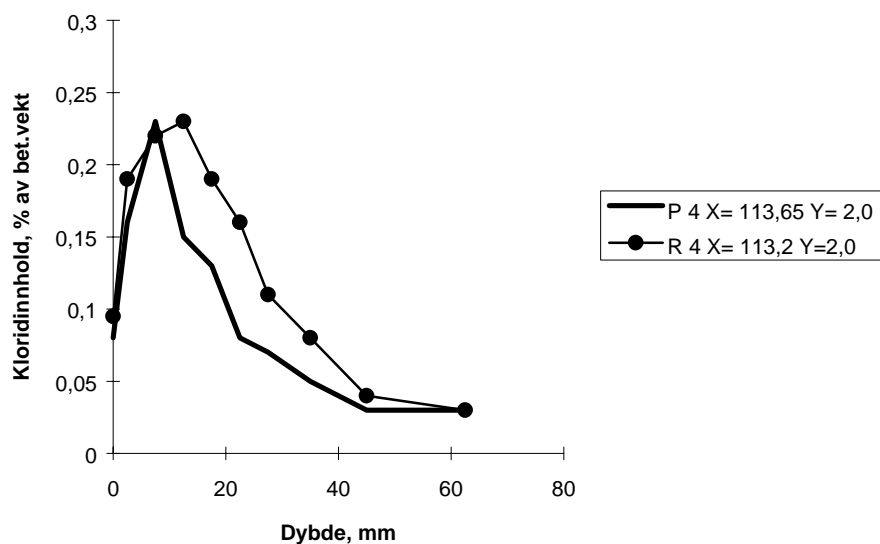
Figur 8.3.2 viser et eksempel på at det ikke er skjedd store endringer når referansefelt sammenlignes med hydrofobert betong etter 3 år (prøvereparasjon 1993). Det er viktig å være oppmerksom på at inntrengningsdybden i dette tilfellet var mindre enn 0,1 mm. Inntrengningsdybde er, som tidligere nevnt, en viktig parameter for evaluering av hydrofoberingsmidlets effekt.

Figur 8.3.2: Eksempel på kloridprofiler på referansefelt (R4) og bak hydrofobering (P4) etter 3 års eksponering.

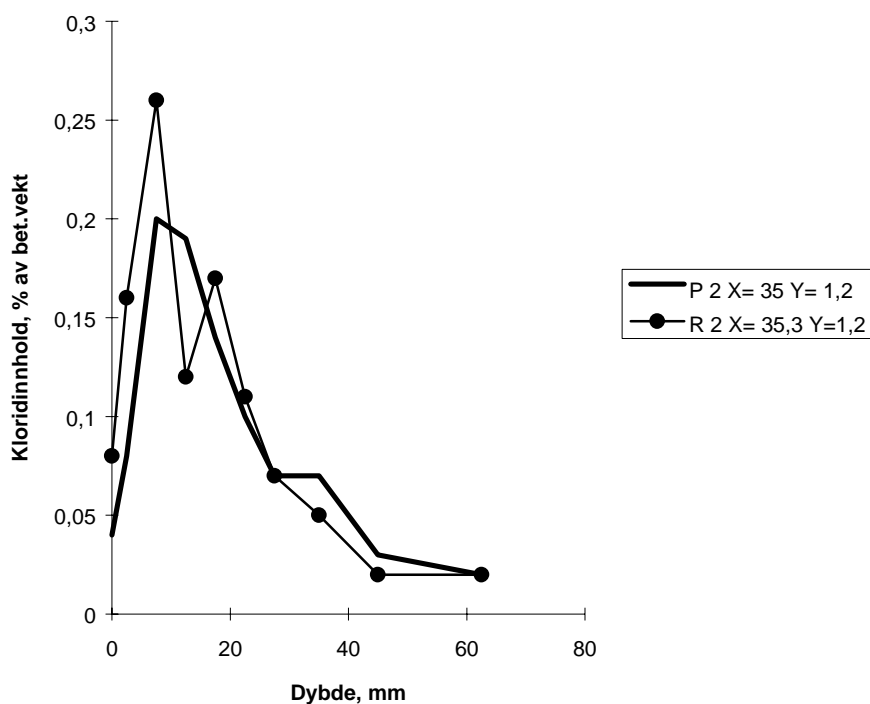
Kloridinnholdet ble målt på nordsiden av brua på prøve- og referansefelt 2 fra prøveparasjon 1993. Resultatene er vist i figur 8.4.1. Figuren gir indikasjoner på at det skjer en kloridutjevning bak Rescon Cem-Elastic.

Figur 8.4.1: Eksempel på kloridprofil i prøvefelt bak Rescon Cem-Elastic og referansefelt etter 3 års eksponering.
