Statens vegvesen

Rapport

etter inspeksjon og testing av alarmer
fra teknisk utstyr i undersjøiske tunneler 2004

Vegdirektoratet Juli 2004

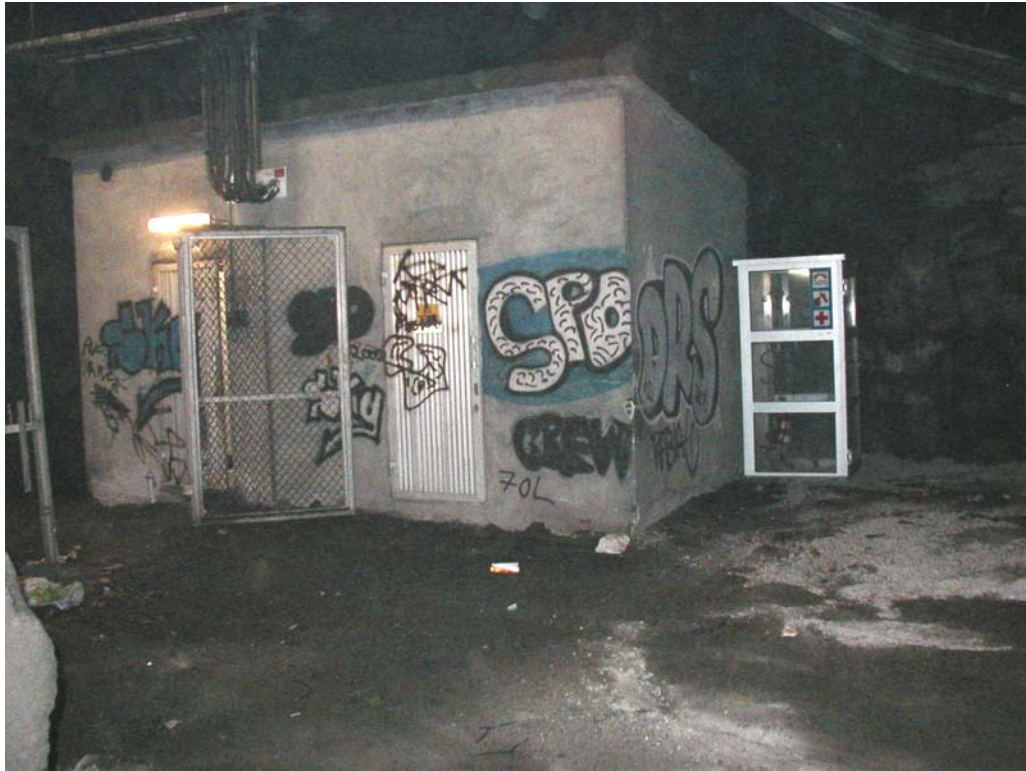
. Området i pumpesumpen bærer preg av rot og skitt og at utenforstående har tatt seg inn bak gjerdet.

Teknisk rom med gjerde og port samt nødstasjon (kiosk).
Merk tagging både utafør og innafor gjerde.

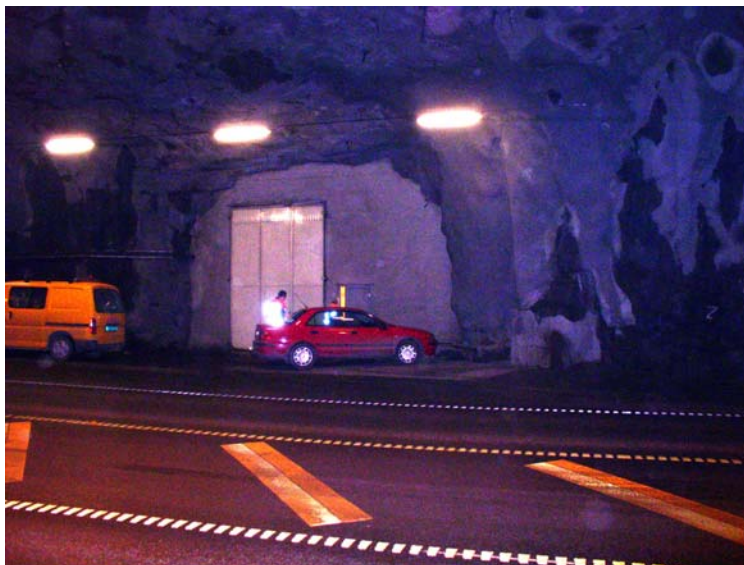
Pumpekammeret er skilt fra trafikkarealet på en god måte.

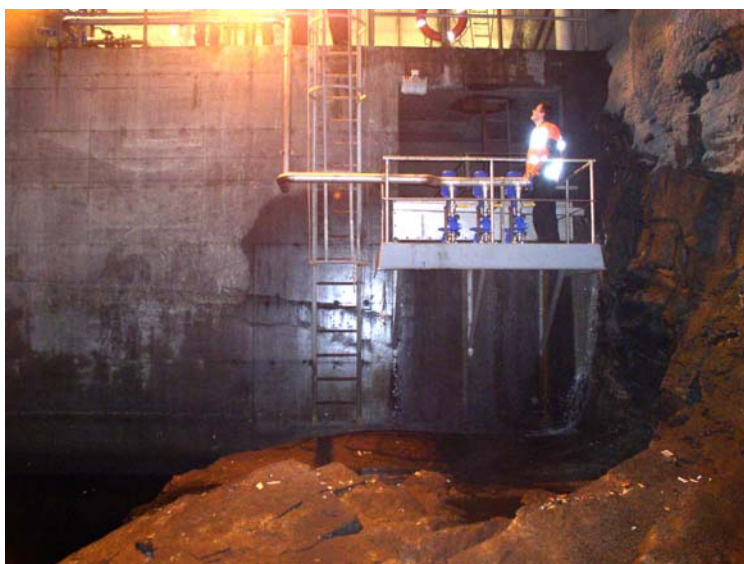
Tørroppstilte pumper, bildet er tatt nede fra av pumpesumpen

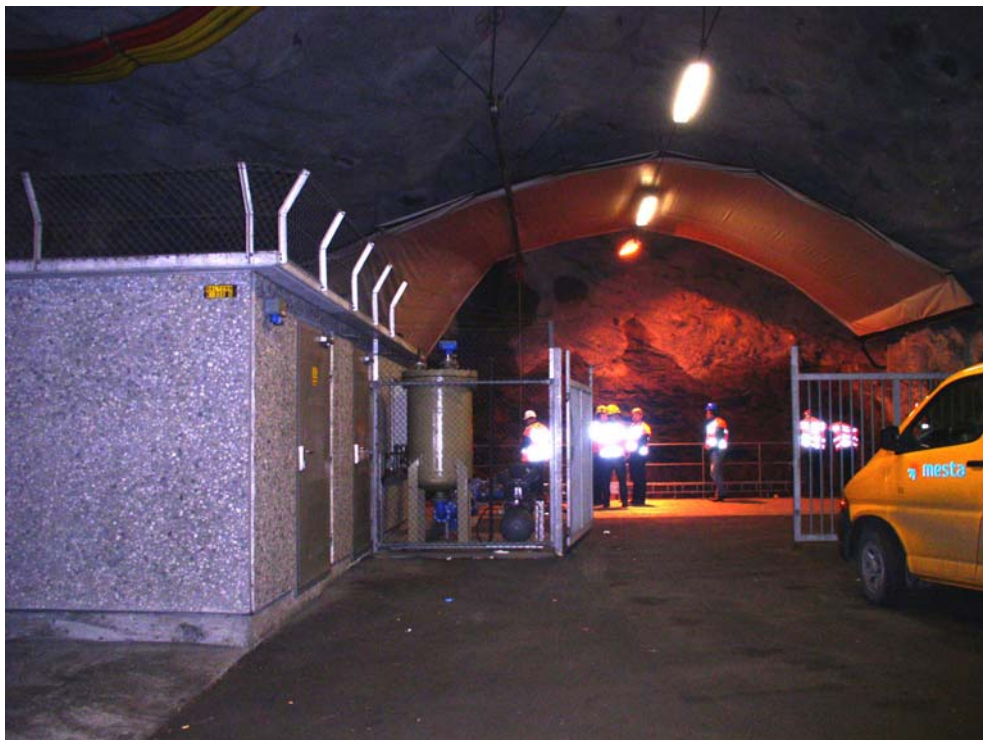
Øvre pumpe-stasjon, teknisk rom til venstre.

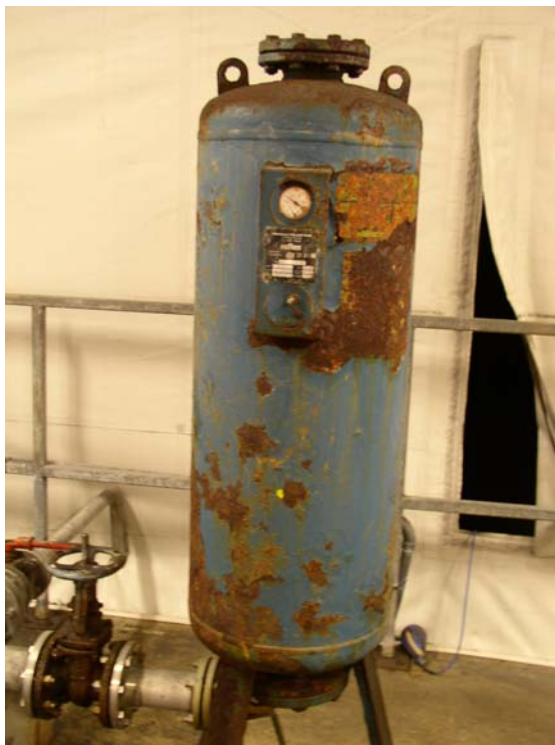
Mye korrosjon på vindkjele.

Sterkt korrodert vindkjel i Nappstraumtunnelen

Vindkjel sjekkes for korrosjonsskader, evt. skiftes.

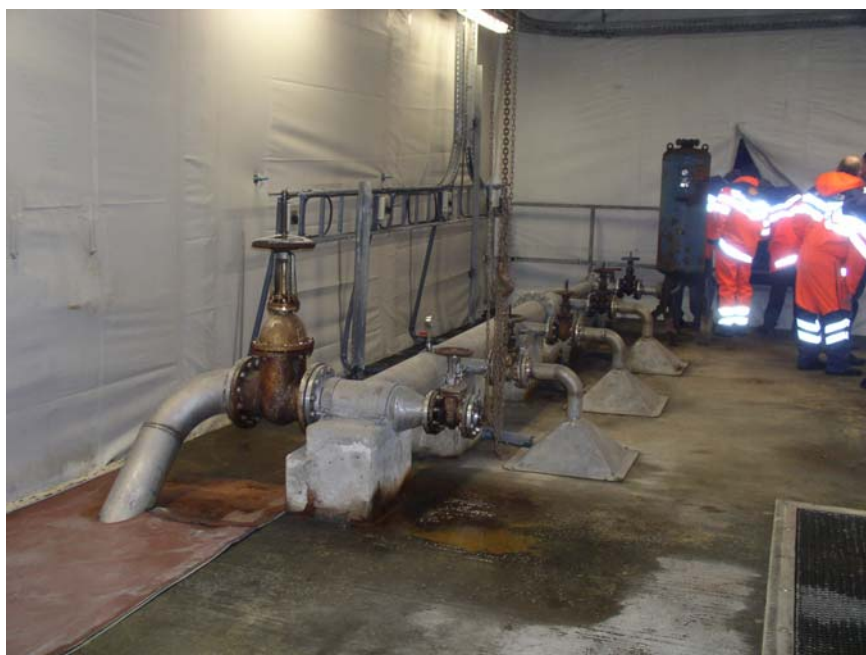
Pumpedekk og pumpearrangement i Nappstraumtunnelen. Legg merke til at helle pumperummet er kledd med duk for å hindre drypp og korrosjon.
