# RAPPORT

Vei 2010/03

## RAPPORT OM MØTEULYKKE MELLOM PERSONBIL OG LASTEBIL PÅ FV 13 I ALTA 1. JANUAR 2009

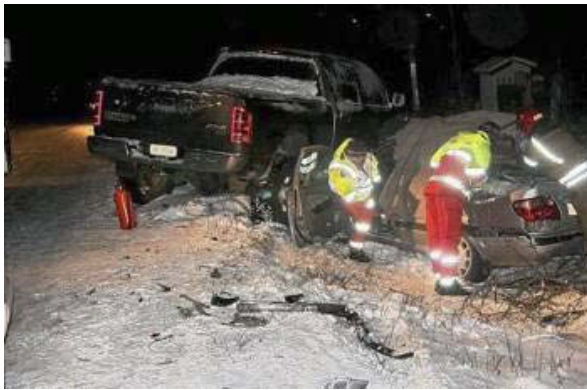
Personbilen traff lastebilen med dens høyre side. Fronten til lastebilen ble trykket inn over gulvet og inn i kupeen, slik at personbilen fikk et innpress på opp mot 70 cm. Personbilen ble skjøvet tilbake noen meter foran lastebilen, før begge kjøretøyene ble stående i grøfta på lastebilens side av veibanen.

Figur 2: Ulykkesstedet på Fv 13 i Alta (foto: Altaposten).

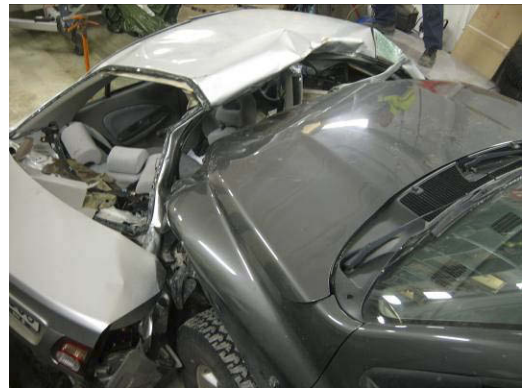
Figur 3: Rekonstruksjon som viser kjøretøyenes innbyrdes posisjoner i kollisjonsøyeblikket.

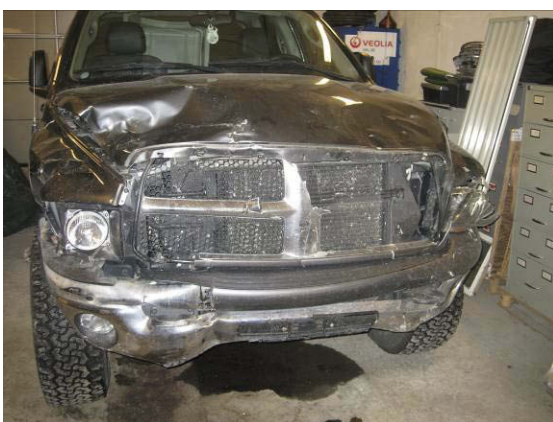
Lastebilen fikk moderate skader i fronten.

Figur 5: Skader i front på Dodge Ram.

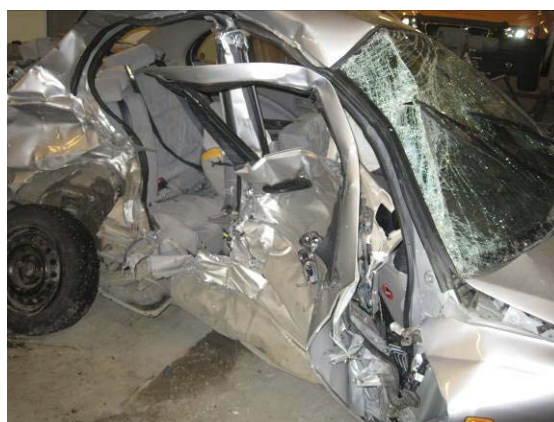
Personbilen fikk et massivt innpress i kupeen på høyre side. Største innpress ble målt til 67 cm. Det var dermed lite overlevelseshrom for passasjerene foran og passasjerene bak på høyre side. Rommet for førerplassen var intakt uten deformasjoner.

Figur 6: Skader i høyre side på Nissan Almera.

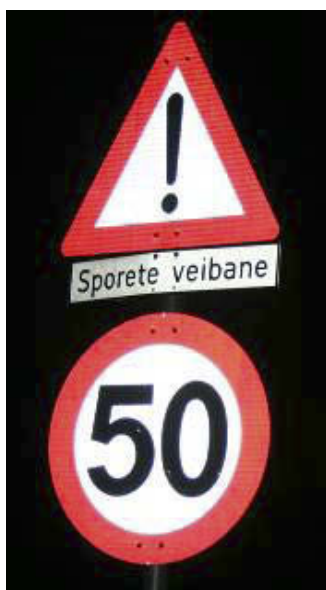
Figur 7: Strekningen var nedskiltet til 50 km/t på grunn av dype spor i veidekket (foto: politiet).

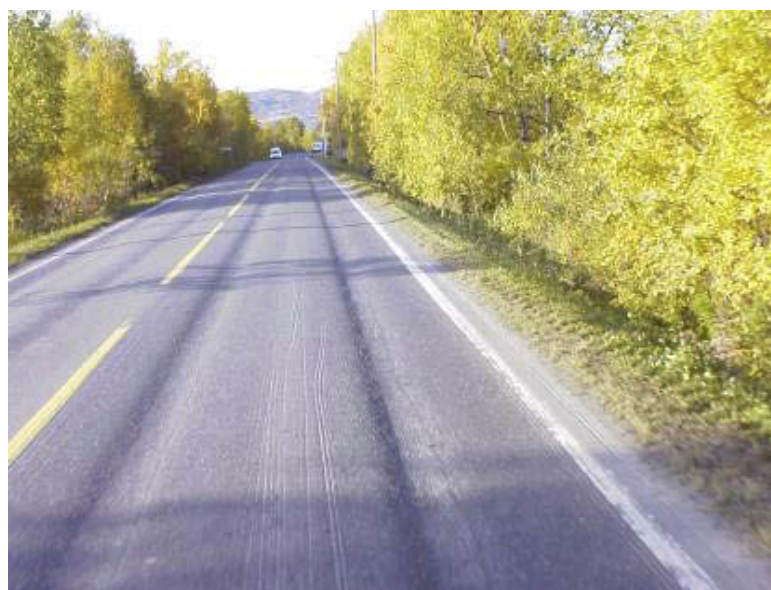
Veibanen på ulykkesstedet var slitt og hadde dype langsgående spor. Politiet målte følgende spordybder:

- Dybden i personbilens kjørefelt ble målt til ca. 4,7 cm i begge sporene.
- Dybden i lastebilens kjørefelt ble målt til ca. 3,4 cm i venstre hjulspor og til 4,8 cm i høyre hjulspor.

Figur 8: Bilde tatt ved ulykkesstedet (km 3,150) i personbilens kjørefelt 18. sept. 2008 (foto: vidkonbilde fra Statens vegvesen).

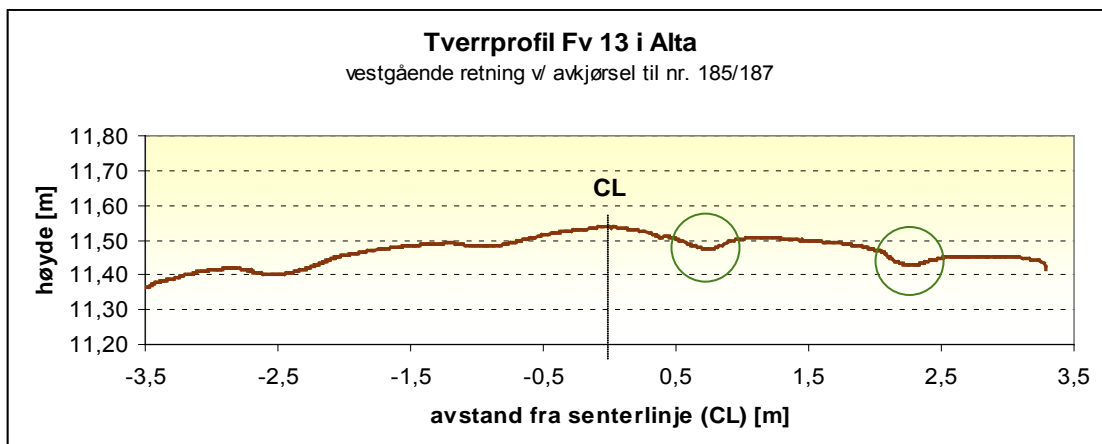
ved utgangen av venstresvingen, og hadde en målt dybde<sup>1</sup> på 46 og 48 mm i hhv. venstre og høyre hjulspor i personbilens kjørefelt i området der personbilene fikk skrens (markert med grønne sirkler i Figur 9). Dette er nær identisk med det politiet målte etter ulykken. SHT har målt bunnpartiene i sporene i personbilens kjørefelt til en sporvidde på ca. 149-166 cm. Personbilens sporvidde<sup>2</sup> er i følge vognkortet 148 cm foran og 146 cm bak.

Figur 9: Målt tverrfall i området der personbilene har fått skrens. Maks. spordybde er målt til 48 mm (NB: Ulik skalering på aksene)

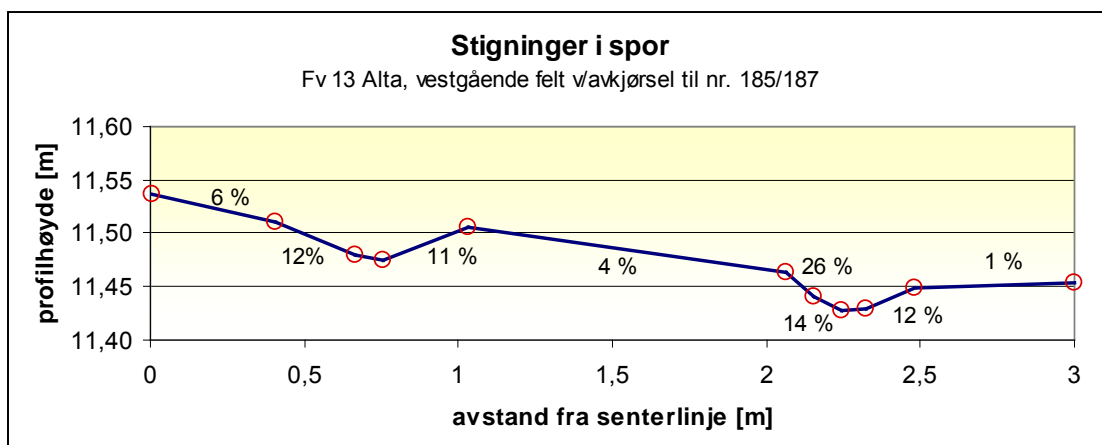
Figur 10: Bearbeidet og forenklet mål på tverrfall i personbilens kjørefelt, påført stigningsgrader. Største målte stigning i sideveggen til høyre hjulspor er beregnet til 26 % over en lengde på 9 cm. (NB: Ulik skalering på aksene)

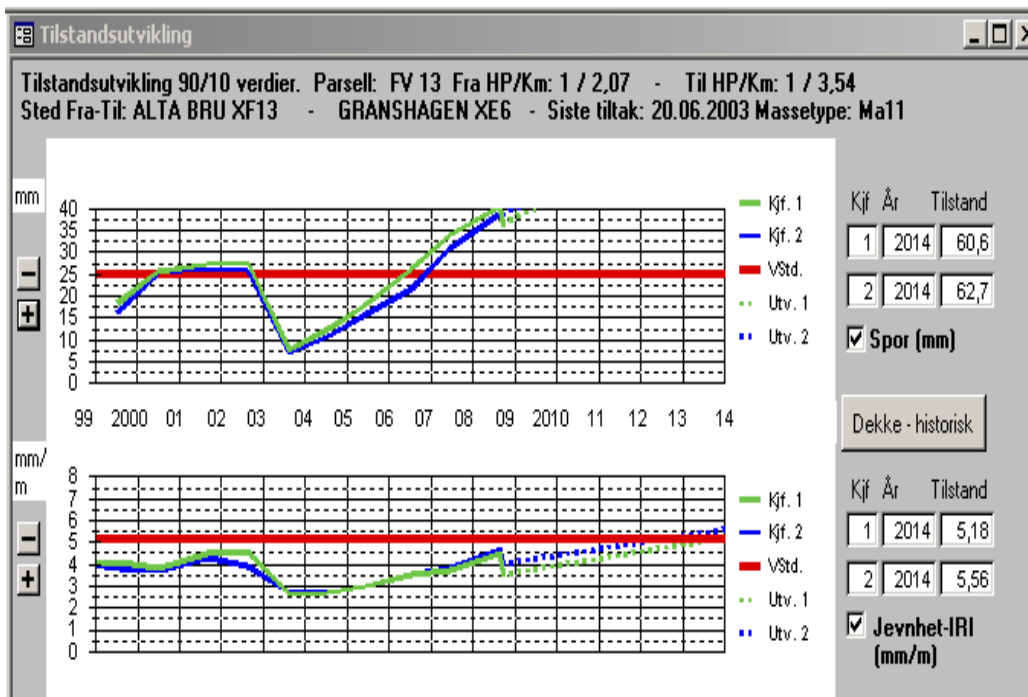
Figur 11 viser tilstandsutvikling av spor og jevnhet på ulykkesstrekningen registrert i Statens vegvesens Pavement Management System (PMS) basert på årlige målinger. PMS er et program for planlegging av dekkevedlikehold, utviklet av Statens vegvesen. Hovedfunksjonene i PMS er etablert for å administrere de nødvendige grunnlags- og budsjettdata med årlige dekkeleggingsplaner inklusive asfaltanbudene ut fra gjeldende tilstandsmål og vedlikeholdsstandard. Statens vegvesen har opplyst at spordannelsen på Fv 13 skyldtes en kombinasjon av deformasjon og slitasje, og at slitasjen har vært forutsett i flere år basert på beregninger i forhold til ÅDT og asfaltdekke i PMS.

Figur 11: Tilstandsutvikling av spor og jevnhet for ulykkesstrekningen basert på årlige målinger fram til høsten 2008. Det ble sist asfaltert på ulykkestedet i 2003.

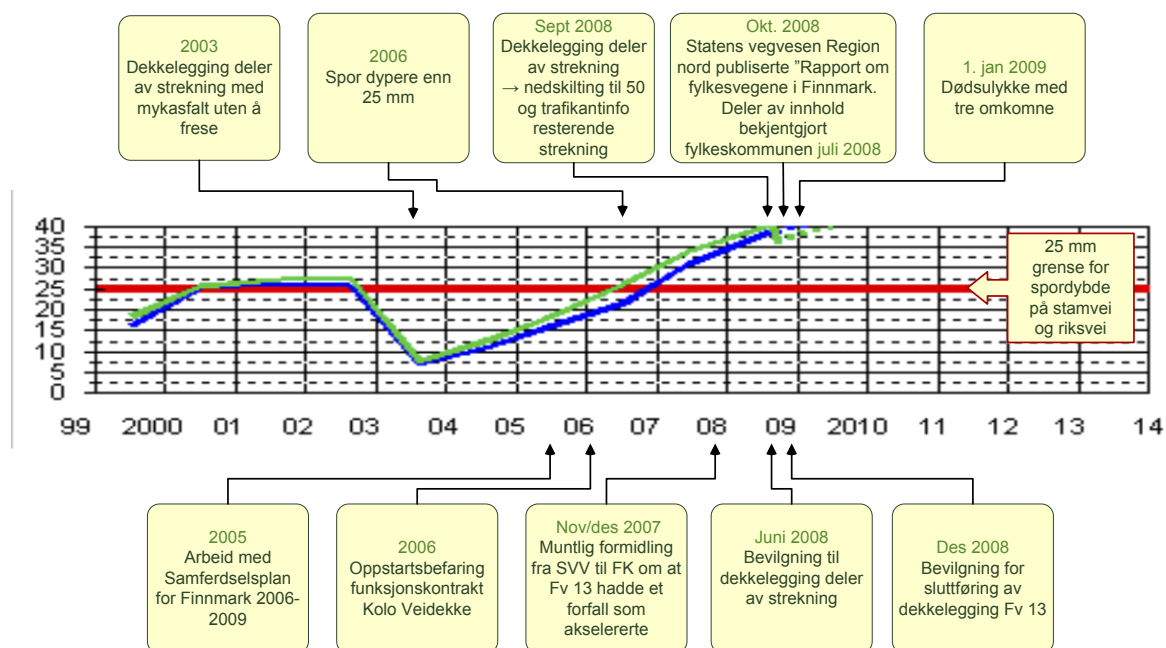
Figur 12 viser tilstandsutviklingen på Fv 13, samt korrespondanser, beslutninger og tiltak som ble gjennomført fra dekkelegging i 2003 fram til ulykken 1. januar 2009. Tilstandsutviklingen som registrert i PMS (ref. kap. 1.10.2.2) viser at veien fra dekkelegging i 2003 fram mot ulykken hadde et forfall som utviklet seg hurtig. De ulike boksene som fremkommer i figuren diskuteres videre nedenfor.

Figur 12: Utviklingen i spordybde på Fv 13, samt korrespondanser, beslutninger og tiltak som ble gjennomført fra dekkelegging i 2003 fram til ulykken 1. jan. 2009.

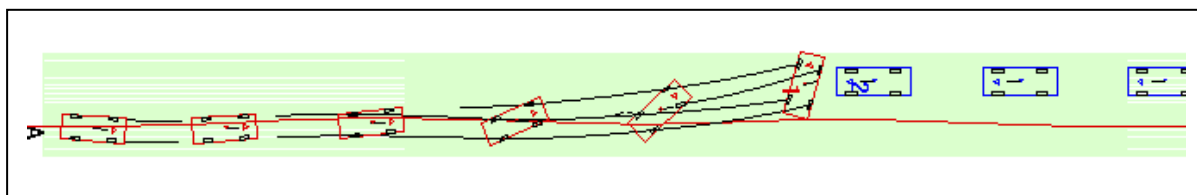
Illustrasjon 2

Vi ser her hendelsesforløpet. Bilene vises for hver 10. meter. Den røde streken er sporet Nissanen styres etter.

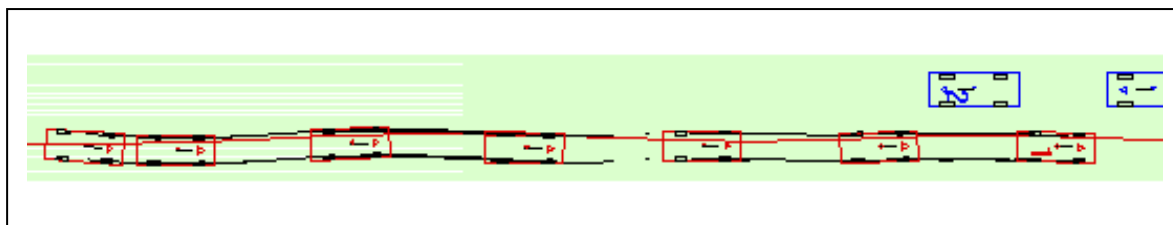
Illustrasjon 3

Jeg begynner med å senke friksjonskoeffisienten inntil bilen bare går rett frem i sporene og når friksjonskoeffisienten senkes til 0,11 klarer ikke noen av hjulene å komme ut av sporene slik at bilen fortsetter rett fram slik illustrasjon 3 viser.

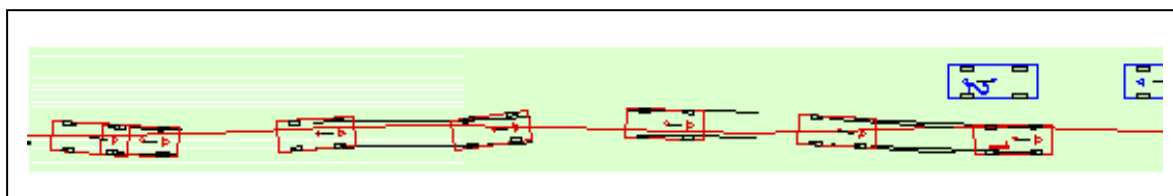
Illustrasjon 4

For å finne det andre ytterpunktet økes friksjonskoeffisienten inntil bilen kan styres ut av sporet eller ned i sporet igjen uten skrens. Grenseverdien blir ved en friksjonskoeffisient på 0,26 og da blir resultatet slik illustrasjon 4 viser.

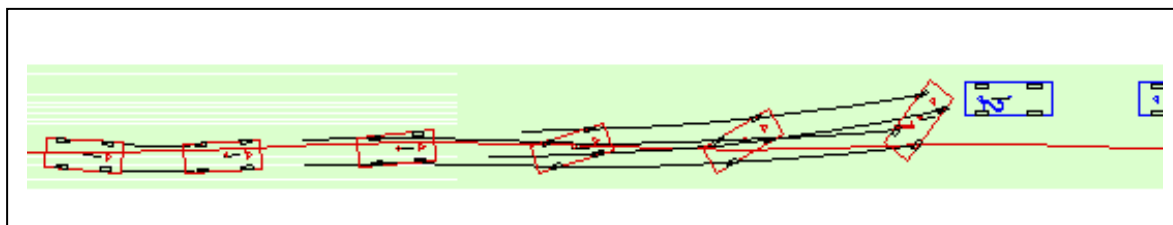
Illustrasjon 5

Vi ser at ESP hjelper noe da personbilen ikke kommer like langt over i motgående felt, men man unngår ikke ulykken. Jeg har gjort noen simulasjoner på flat vei, altså uten spor, der ESP får en vesentlig bedre virkning og ulykker unngås i større grad enn ved sporete vei.
