Prosjektoppgave

Sikkerhetsstyring i bruforvaltningen

Kurs i sikkerhetsstyring våren 2008

April 2008

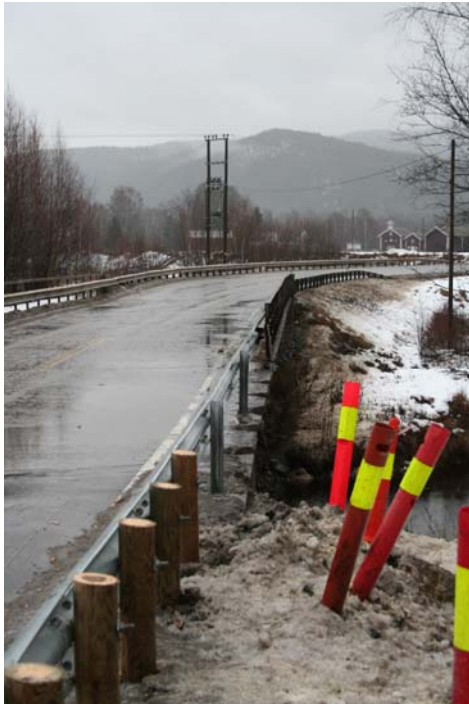
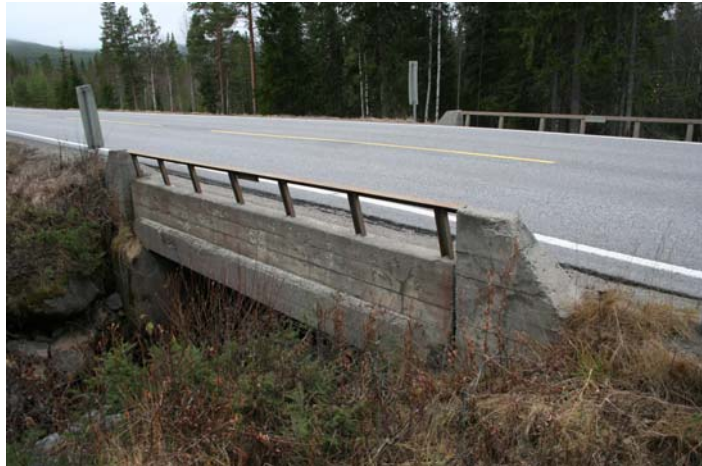
Figur 3. Påkjørt rekkverk Søndre Nor bru og Thingstadbekken bru nedfylt med 55 cm grus og asfalt.

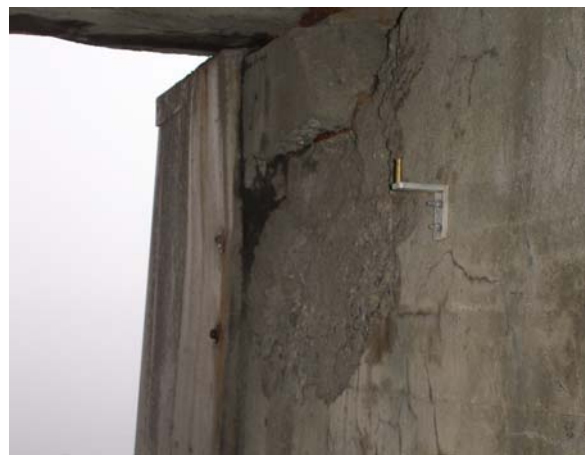
Høsten 2006 fikk bruseksjonen i Statens vegvesen Region øst varsel om at en søyle på Vormsund bru var skadet. Dette er en av de viktigste bruene på Rv 2 som er hovedforbindelsen fra Gardermoen til Kongsvinger og videre til Sverige. Brua krysser elva Vorma og er 266 meter lang. Dette varselet ble ringt inn av en tilfeldig forbipasserende som hadde gått på den nye gangvegen under brua. Etter vår kunnskap var det gangveg under brua kun ved vestre landkar, men varselet gjaldt østre landkar.

Figur 6. Bilde av søyle høsten 2006

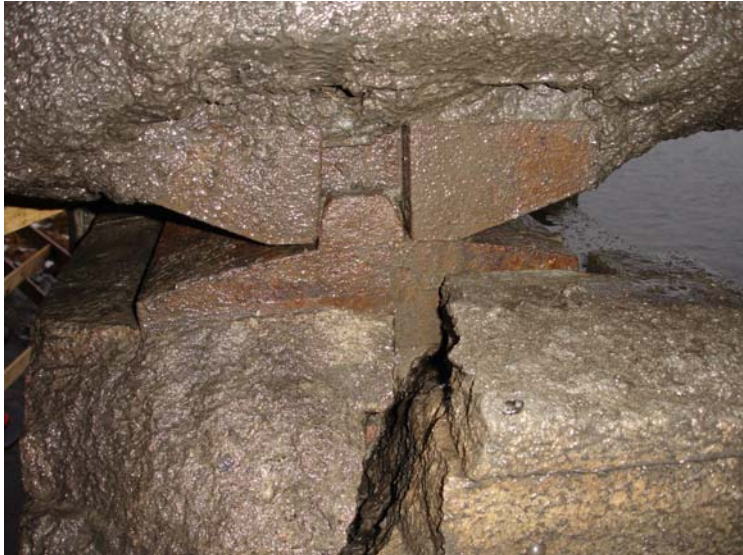
Ut over vinteren 2007 utviklet skaden seg. Bildet på figur 7 viser lageret under den ene brubjelken. Bruddet har gått ned i toppen av skivesøyla og lageret er i ferd med å skli ut.

Figur 7. Brudd i søyletopp

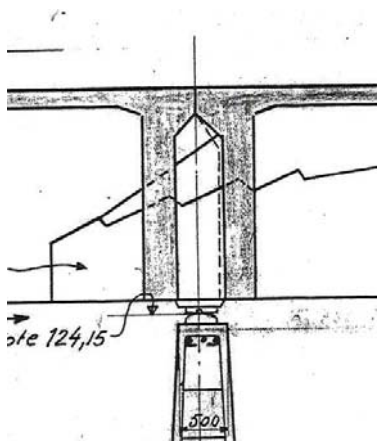
Den andre faktoren er at brua manglet bøylearmering helt opp i toppen, noe som trolig skyldes utførelsesfeil da brua ble bygd i 1956. Dette førte til at søyletoppen ikke hadde kapasitet til å ta strekk. Da søyla ble holdt igjen av jordtrykket kom bruddet på det svakeste punktet. Figur 10 viser hvordan armeringen er tegnet inn på den originale brutegningen. I forhold til dagens regelverk var det lite armering. I tillegg var altså denne armeringen plassert alt for langt ned i søyletoppen, noe som vises på figur 11.

Figur 10. Prosjektert armering i søyletopp

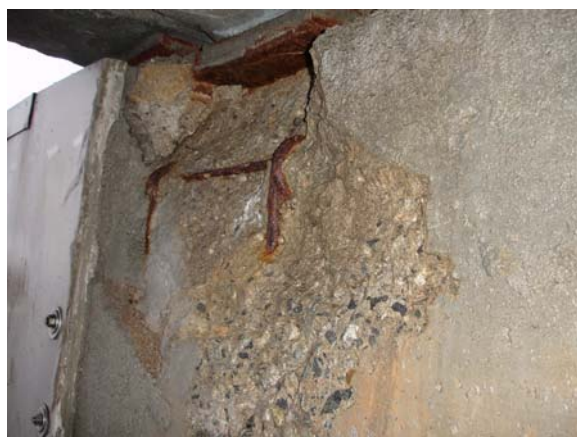
Figur 11 Virkelig plassering av armering

Bruddet som oppstod var avhengig av begge disse faktorene. Man kan si at dette ble et tett koblet system selv om det nesten er 50 år mellom hendelsene. Til tross for manglende armering i søyletoppen har det gått bra i alle år. Det var altså den økte belastningen fra gangvegen som til slutt førte til at bruddet kom.

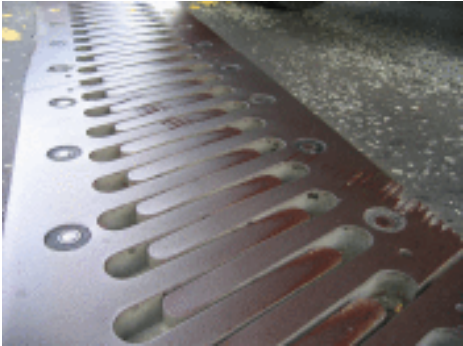
Vannrenne under fuge akse 1 full av grus	■ 2 ■ ■	40 MANGLENDE DRIFT/VEDLIKEHOLD	3
				81 Manglende rengjøring

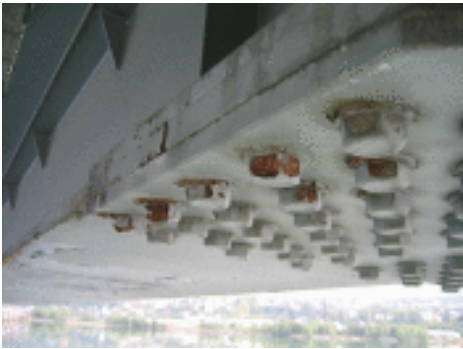
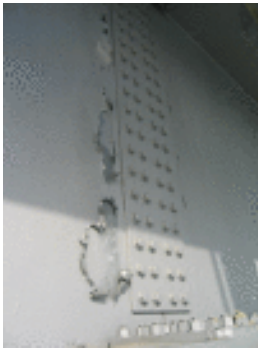
På underflensen er det en del malingsavflassing av toppstrøk	16 Skade på overfatebehandling	■ 2 ■ ■	40 MANGLENDE DRIFT/VEDLIKEHOLD 81 Normal nedbrytning/slitasje	4

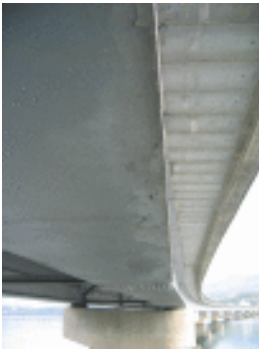
Det er noe malingsavflassing på overflensen pga betongsøl.	16 Skade på overfatebehandling	■ 2 ■ ■	30 UTFØRELSESFEIL	4

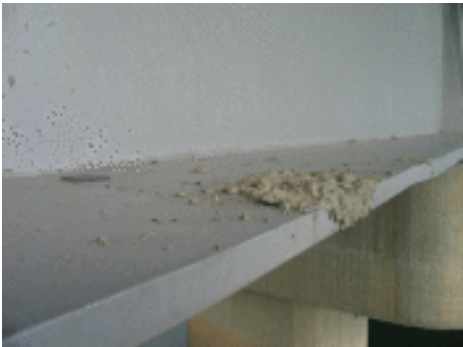
2				30 UTFØRELSESFEIL	4
		Det er noen montasjeskader i overflatebehandlingen på tverrkryss og på underflens.		2				30 UTFØRELSESFEIL	4

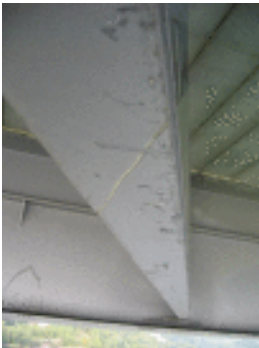
2				40 MANGLENDE DRIFT/VEDLIKEHOLD	4
		Enkelte plasser er all maling vekk og frilagt stål korroderer.		2				81 Normal nedbrytning/slitasje	4
				2				42 Korrosjon	4

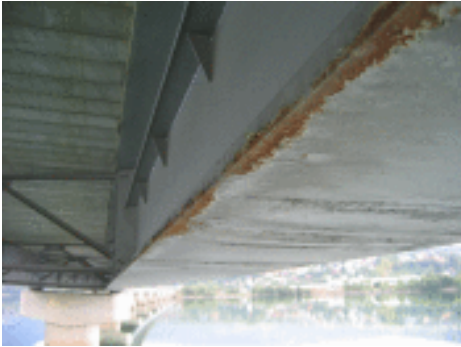
Graffiti på steg akse 1 (begge bjelker) over hele brua		2			84 Hæverk	4
		Noe rust på innfestingsplate (nedre) for tverrkruss		2			40 MANGLENDE DRIFT/VEDLIKEHOLD 81 Normal nedbrytning/slitasje	4

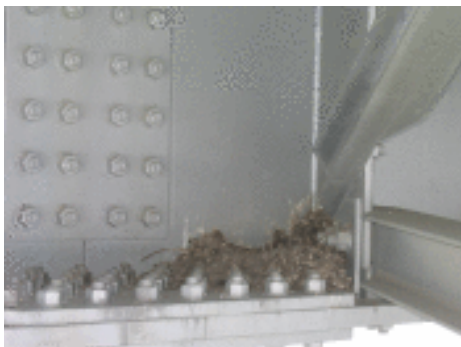
Overflaterust ifbm. lagerinnfesting akse 1

42 Korrosjon

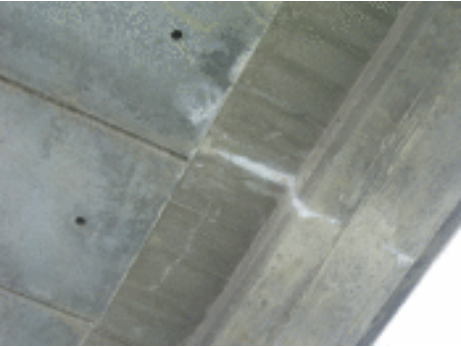
Det er punktkorrosjon i dryppnesen på undersida av kantdrageren.	36 Armeringskorrosjon	■ 1 ■ ■	30 UTFØRELSESFEIL

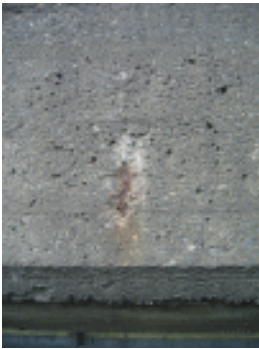
Enkelte støpesår i kantdrager	33 Støpesår (steinreir)	1	33 Feil utstøpning
		Utstikkende spiker under kantdrager	83 Manglende opprydding/fjerning	1	30 UTFØRELSESFEIL
E2 Slitelag/fuktisolasjon	1-13				
A1 Asfaltslitelag		Slitelag ca 70 mm asfalt	90 ANNEN SKADE/MANGEL	1	90 ANNEN/UKJENT

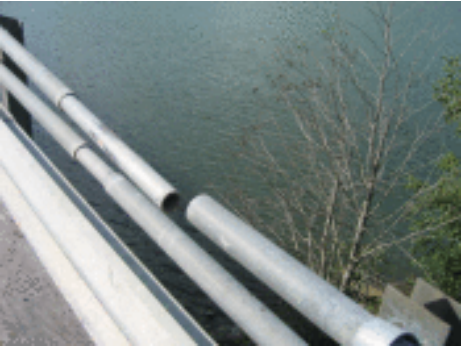
Noe rust på rørskjøter	42 Korrosjon	■ 1 ■ ■	40 MANGLENDE DRIFT/VEDLIKEHOLD	
		Påkjøringskader føringssskinne V.S. Ca akse 4 og 5	13 Deformasjon (ned-/utbøyning)	■ 3 ■ ■	81 Normal nedbrytning/slitasje 71 Påkjørsel	5

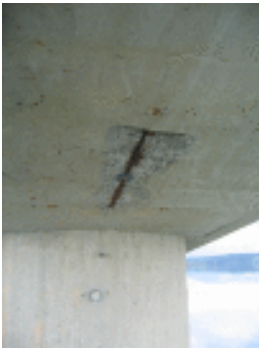
Vertikale riss i topp pilarhammer 0,2-0,3 mm	14 Riss/Sprekk	■	1	■ ■	60 BELASTNING	
		Korrosjonsavskalling pilarhammer akse 2 (TYP) .fbm. avstandskloss	35 Avskalling	■	2	■ ■	32 Feilplassert armering	6

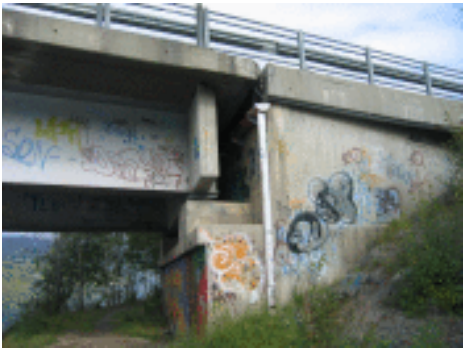
Fint krakeleringsmønster på sideveggene.	14 Riss/Sprekk	■ 1 ■ ■	67 Svinn/kryp
