Intern rapport nr. 1926

Skarnsundet bru

Feltforsøk overflatebehandling

Januar 1997

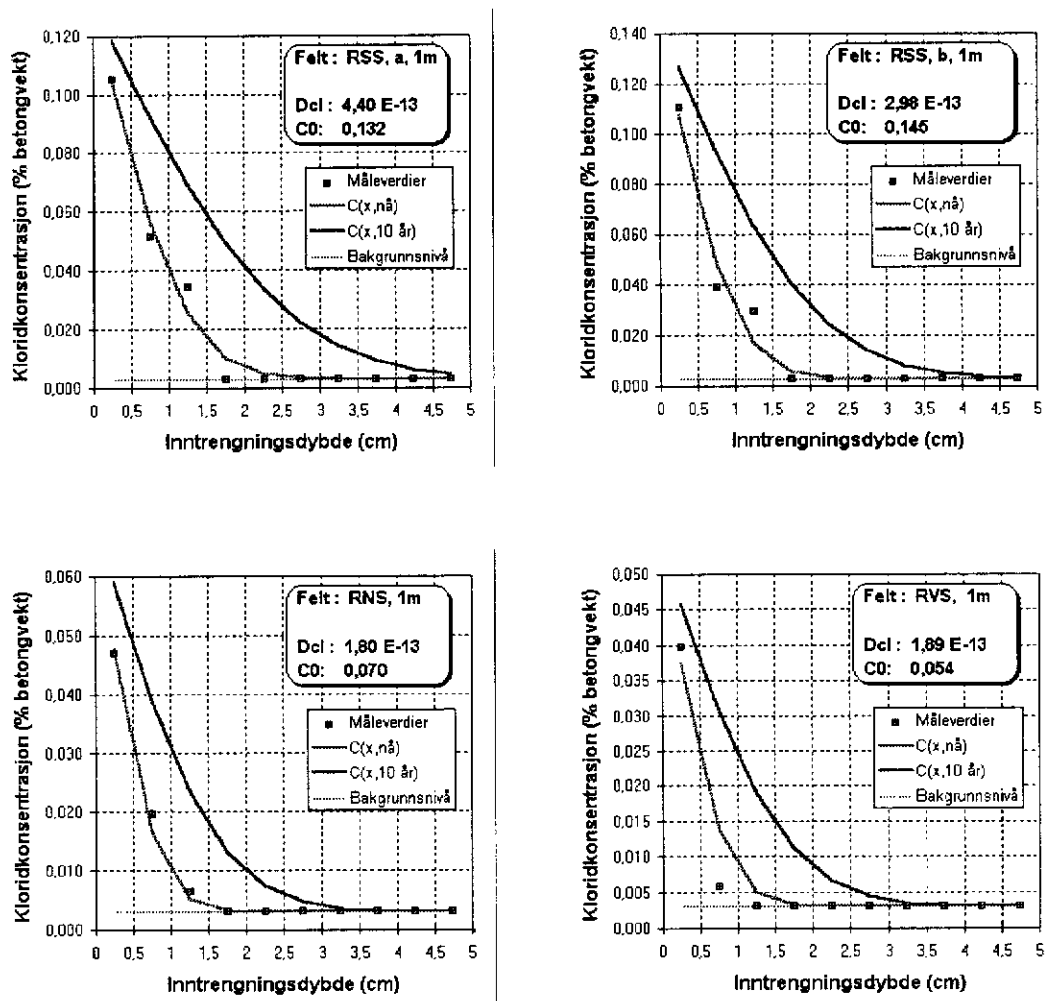
Figur 3 *Kloridprofiler fra freste utborete kjerner, med diffusjonskoeffisient D_{Cl} og overflatekonsentrasjon C_0 .*

Claus K. Larsen har utarbeidet kloridprofiler og regnet ut diffusjonskoeffisienten D_{Cl} og overflatekonsentrasjonen C_0 , ved hjelp av Excel-regneark utviklet av S.Smeplass ved Institutt for konstruksjonsteknikk ved NTH. Regnearket benytter kurvetilpasning og minste kvadratsumsprinsipp.

Felt	D_{Cl} (10^{-13} m ² /s)	C_0 (% betongvekt)
RSS	4,40	0,132
RSS	2,98	0,145
RNS	1,80	0,070
RVS	1,89	0,054

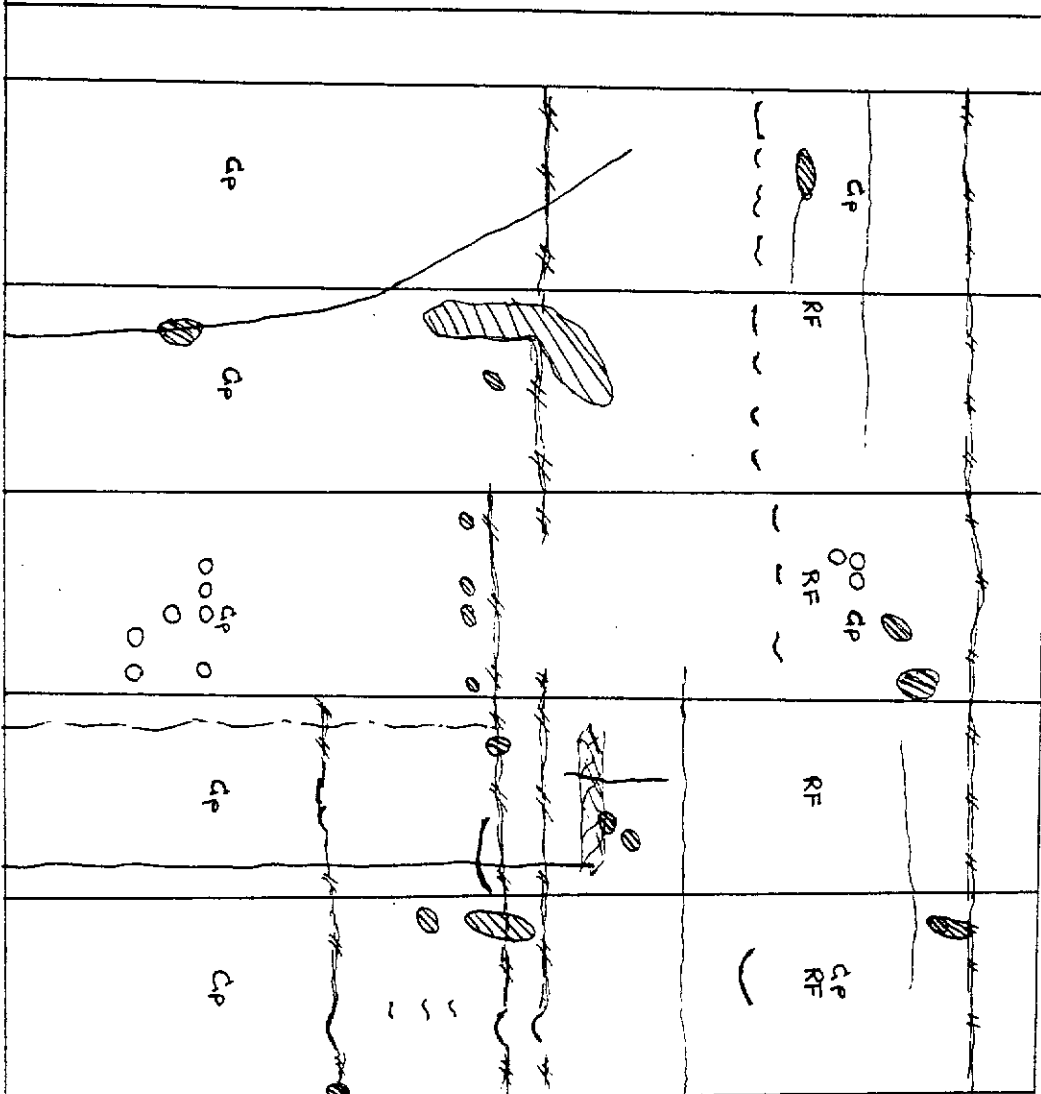
FELT 1SS TIL 4SS

Sideflate	Felt	Sammendrag
Sør, søndre tårnbein	1SS, 2SS, RSS, 3SS, 4SS	Grove løfteriss i 1SS, i forbindelse med en horisontal sone, over hele sideflaten, med krakkelering og horisontale riss, i kt 2,4-2,8m over fundament. I kt 4,65 er det en støpeskjøt over hele sideflaten. Til venstre i 2SS er det et vertikalt riss opp til kt 2,3. Skråriss fra venstre side av 3SS opp til kt 1,8, inn i 4SS og fortsetter til kt 3,0 til venstre i 4SS.
Nord, søndre tårnbein	1NS, 2NS, RNS, 3NS, 4NS	Felt med reparasjonsmørtel i horisontal stripe i kt 3,5 og 4,5 over hele side-flaten. I 1NS og 2NS er det mye riss i kt 4,2-5. Mange horisontale riss tvers på feltene i flere høyder. Skråriss fra høyre side av 3NS opp til kt 1,7 på grensen til 4NS. Vertikalt riss i grensen mellom 2NS og RNS opp til kt 3,0.
Vest/Øst søndre tårnbein	5VS, RVS, 5ØS, RØS	Få løfteriss og andre riss (ikke sandblåst). Støpeskjøt i alle felt i kt 4,6, med reparasjonsmørtel i 5ØS. Reparasjonsmørtel flekkvis i kt 3,5 midt i RVS.

Produkttype	Hydrofobering	Hydrofobering	Ubehandlet	Stemmehasse	Tett maling
Forbehandling	Sandblåsing	Høytrykspyling		Sandblåsing	Sandblåsing
Feltnavn	4SS	3SS	1RSS	2SS	1SS

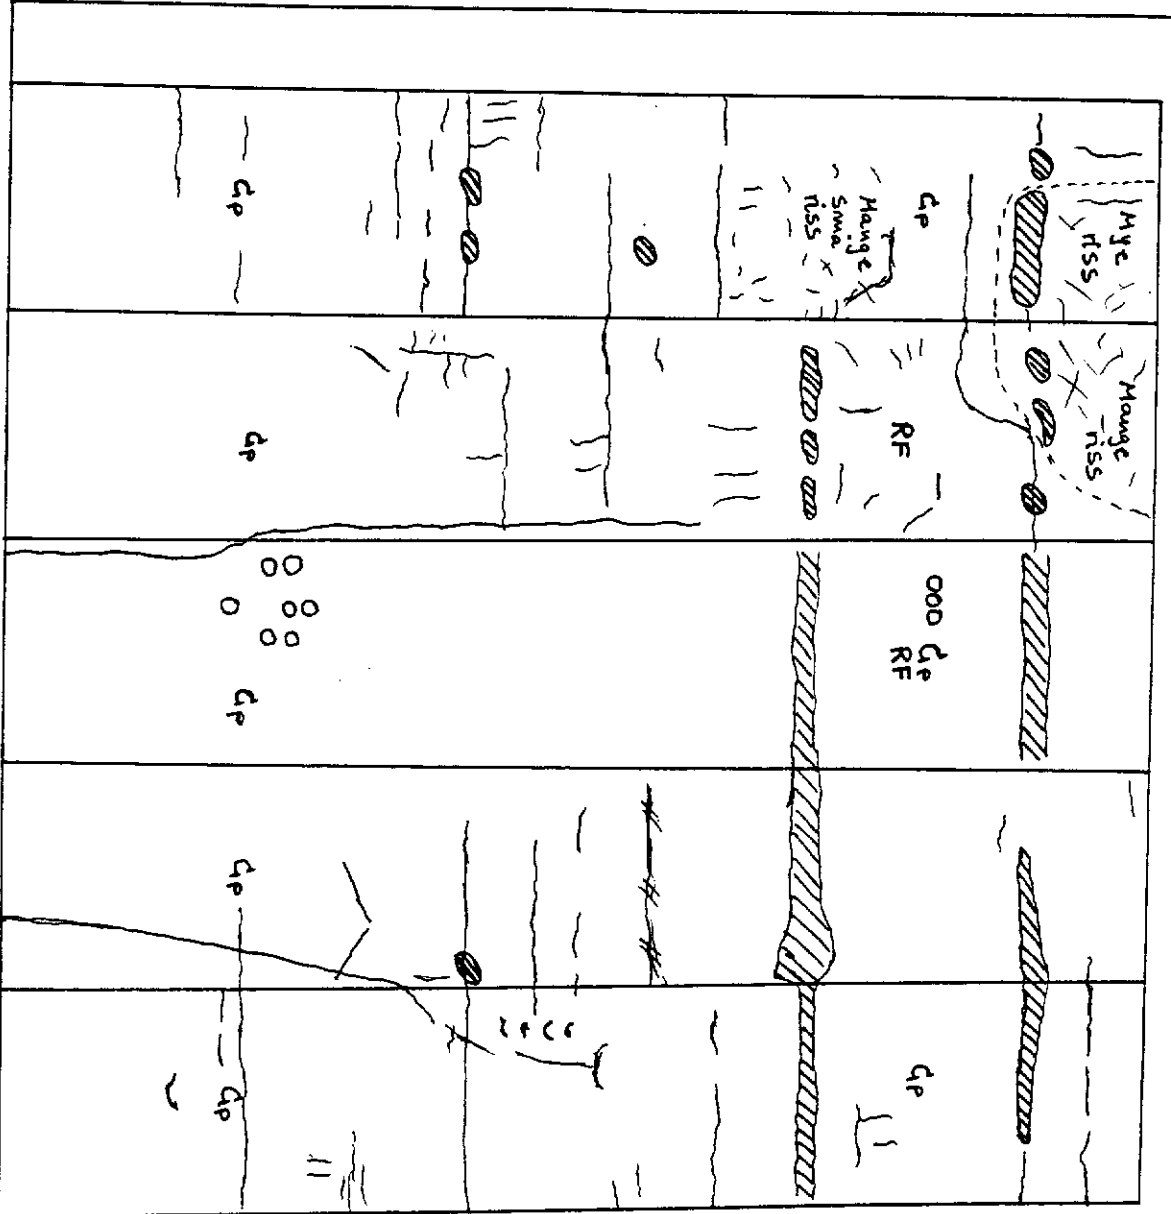
FELT 1NS TIL 4NS

Tett maling
Sandblåsing
INS

Hydrofobering
Sandblåsing
4NS
