# BETONGKONSTRUKSJONERS LIVSLØP

## **Rapport nr. 10**

**Restlevetid - Kai Sjursøya.**

## **Aktivitet DP2 A3**

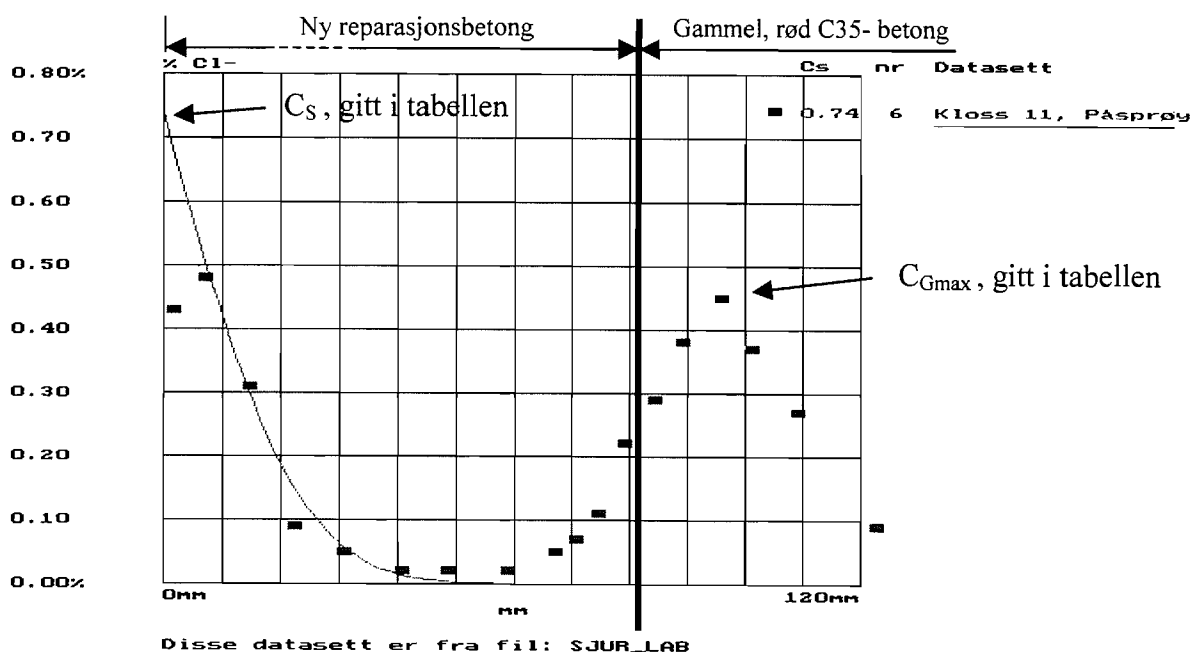
Figur 5.1 Typisk kloridprofil gjennom kloss på laboratoriet

I laboratoriet er det tatt kloridprofiler fra klossene etter 1 og 2 års klorideksponeringstid på reparasjonsbetongen. Disse kloridprofilene er tatt som Figur 5.1 viser, gjennom reparasjonsbetongen, og videre inn i den kloridholdige, røde underlagsbetongen.

Fra profilet til venstre i figuren, i ytre del av reparasjonsbetongen, kan det beregnes  $D$  og  $C_s$ , og med kloridprofiler fra 1 og 2 års eksponeringstid kan det også beregnes verdier for  $\alpha$  og  $D_\alpha$  for reparasjonsbetongene. Verdiene for dette er vist i tabell 5.3.

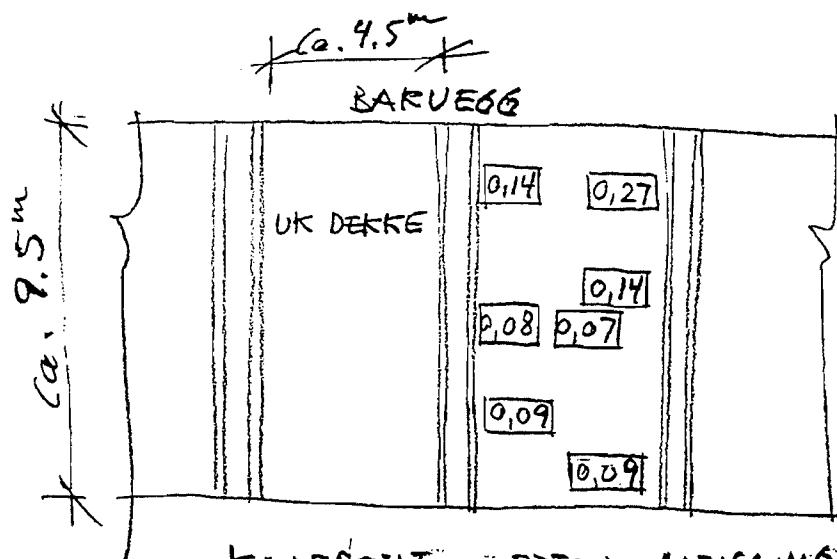
KAI FRONT, EITER MEISLING  
 KLORIDER I MEISLET OVERFLATÉ,  
 CA. 10mm BAK FRIMEISLET ARMERING
