# Intern rapport nr. 1937

## Rv5 Rasoverbygg ved Kleivatunnelen Erfaringer ved utbedring av ras

Februar 1997

### Sammendrag

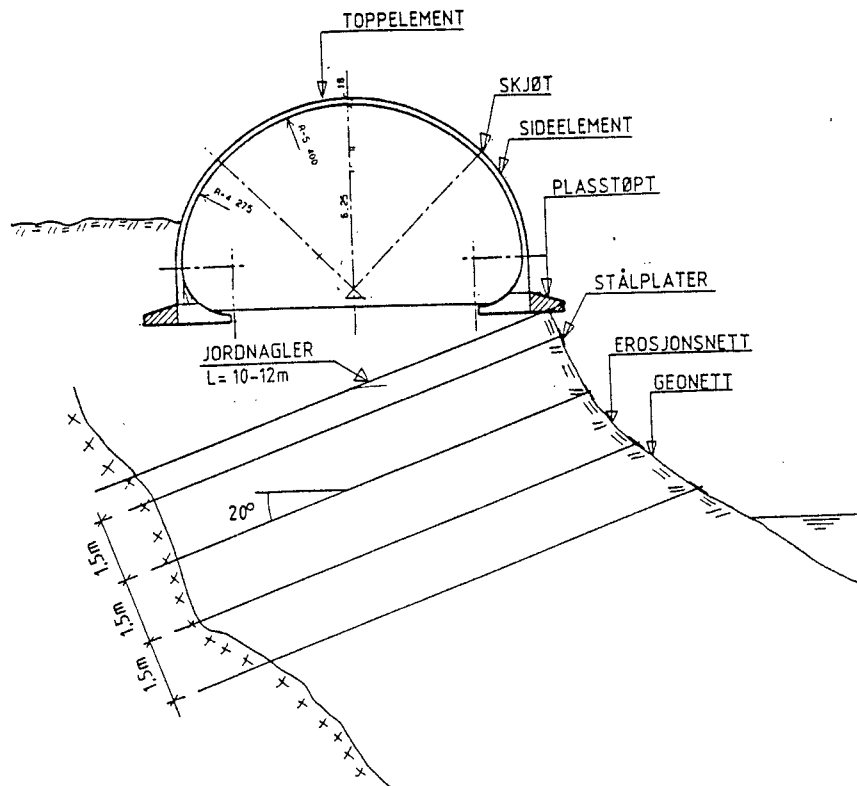
Figur 1 Jordnagling for midlertidig sikring av rasoverbygg

Et tverrsnitt av rasoverbygget med stag er vist på fig. 1.

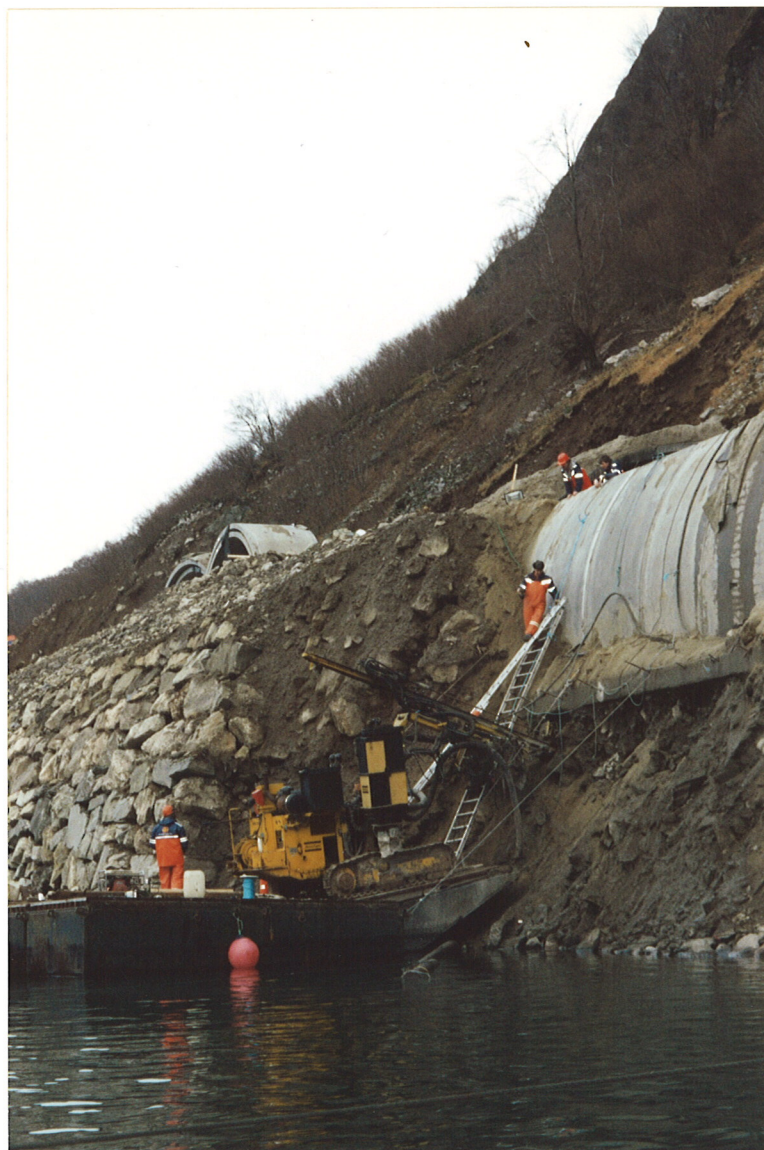
Bilde 1 Sikring av fundament og skråning med jordnagler

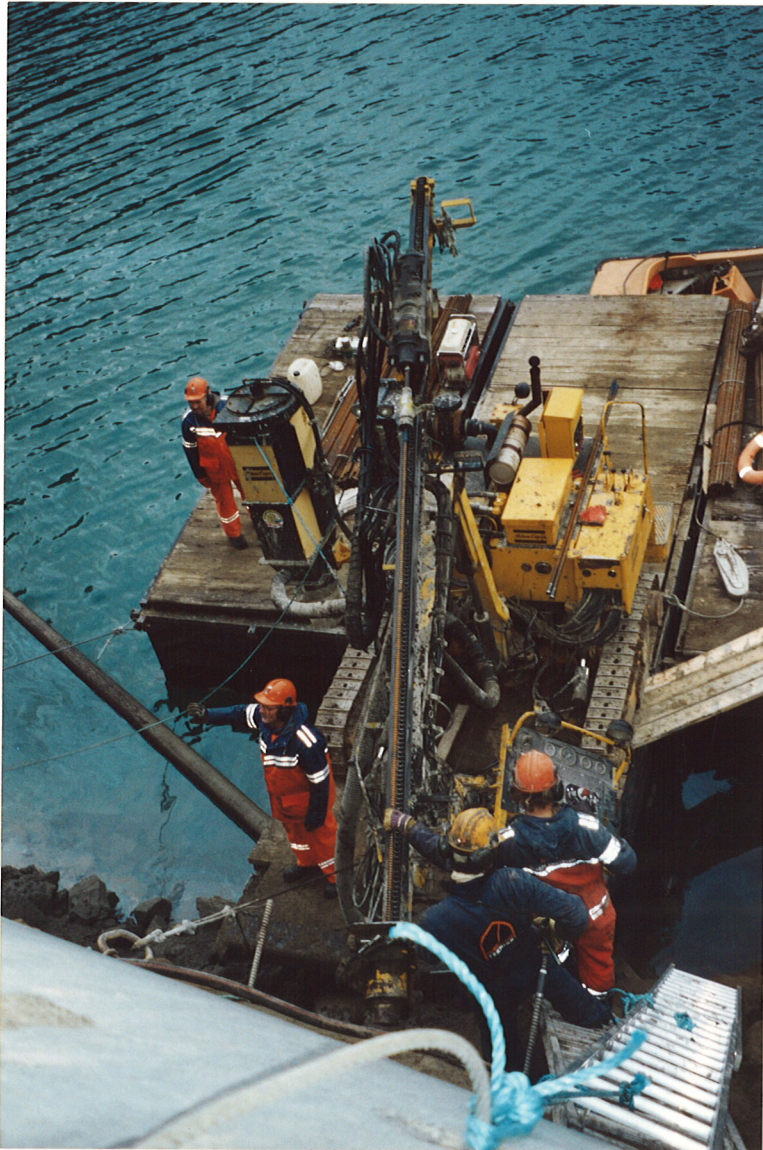
Bilde 2      Borrigen står på flåte under stagsetting

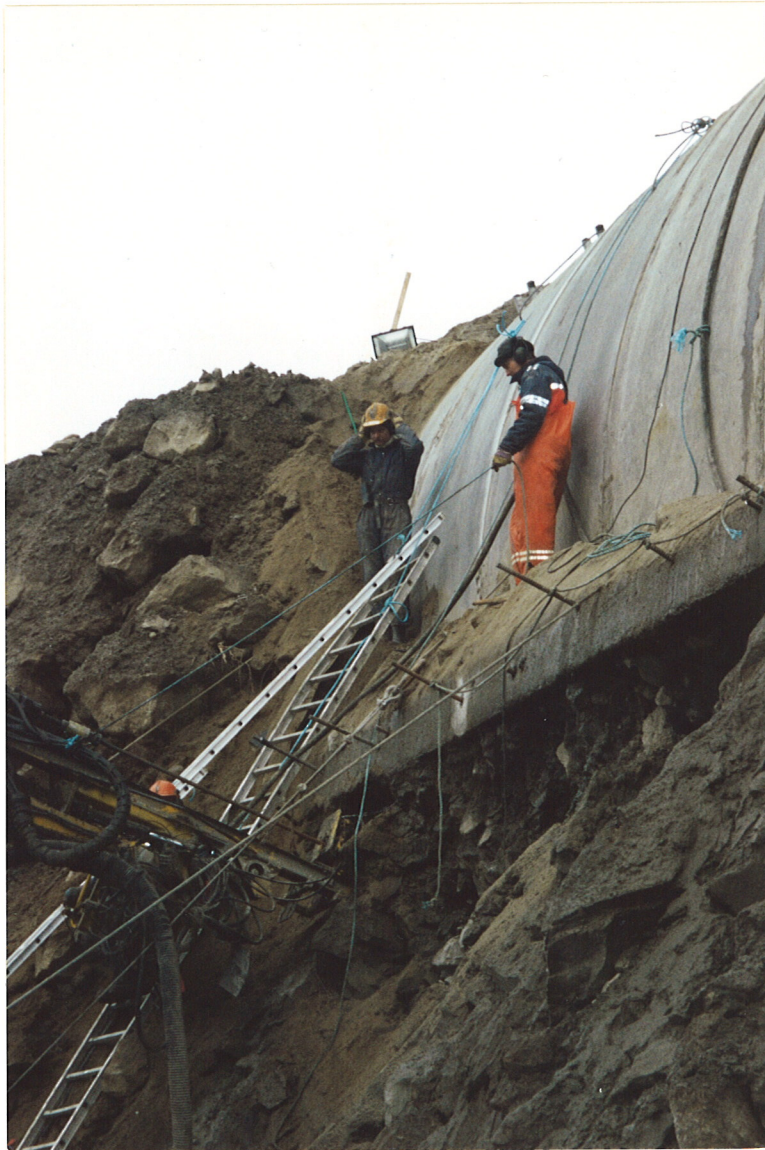
Bilde 3      Plasstøpt fundament med jordnagler

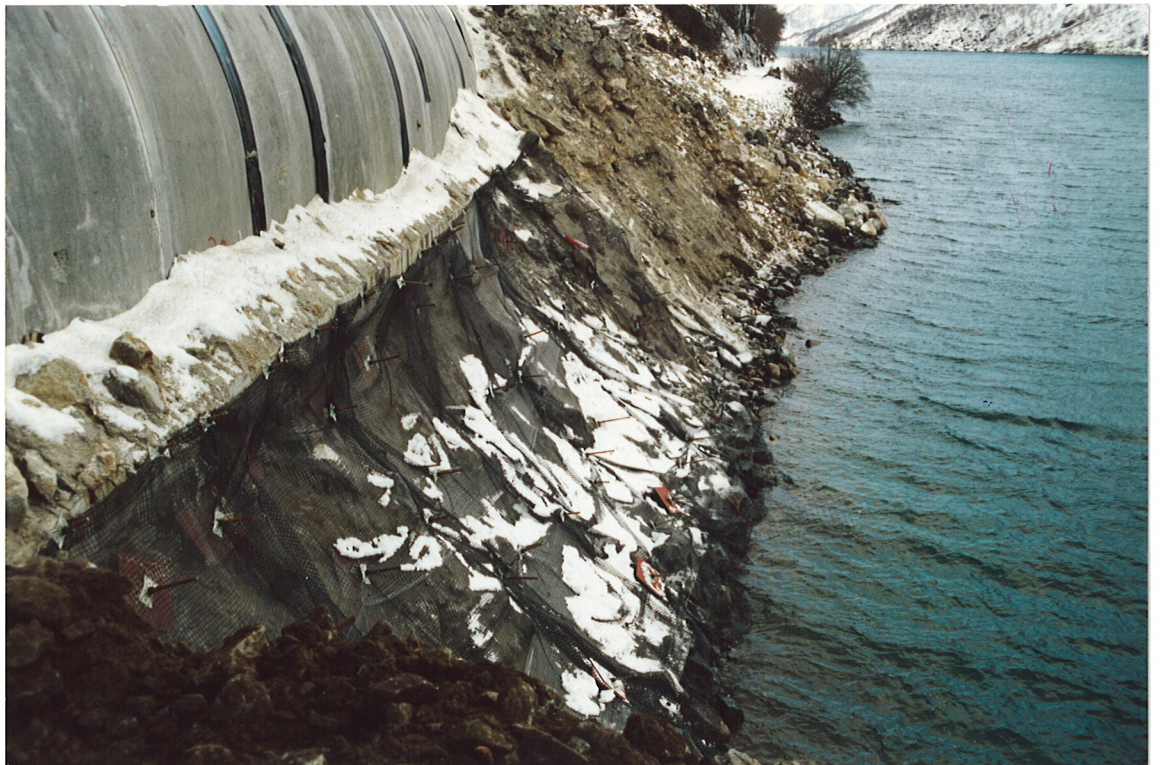
Bilde 4      Fundament og skråning er ferdig sikret

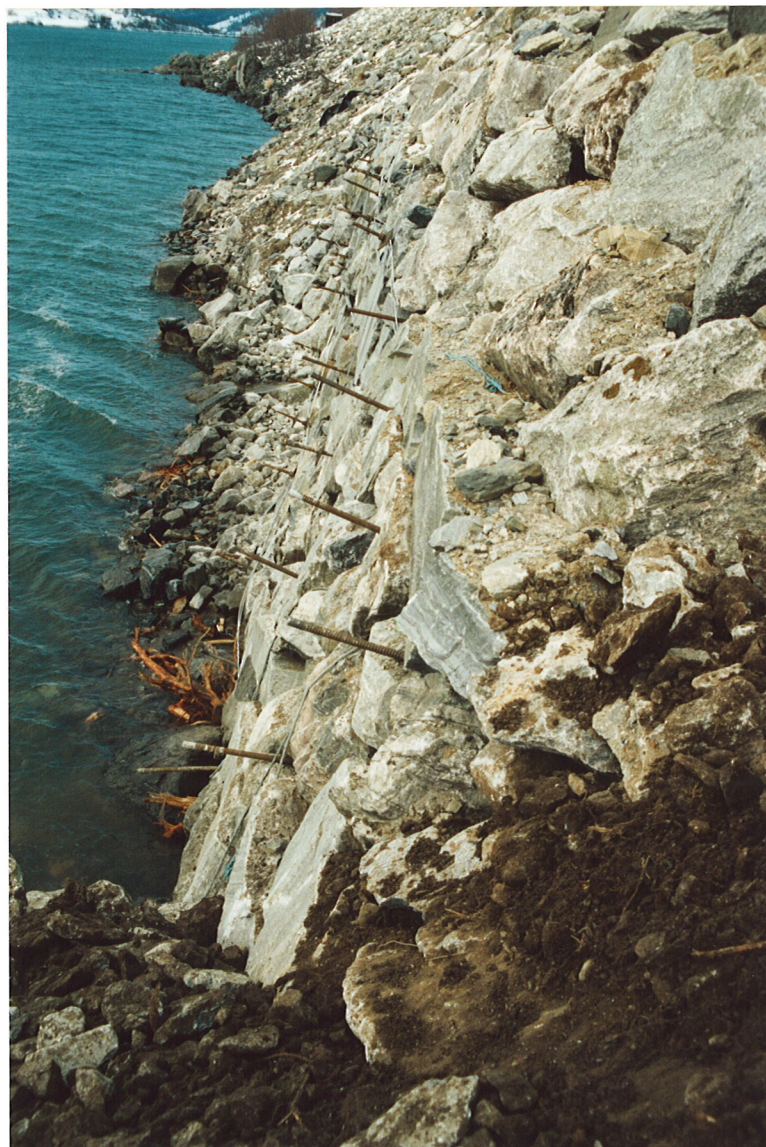
Bilde 5 Gjenstående del av tørrmuren ble også sikret med jordnagler

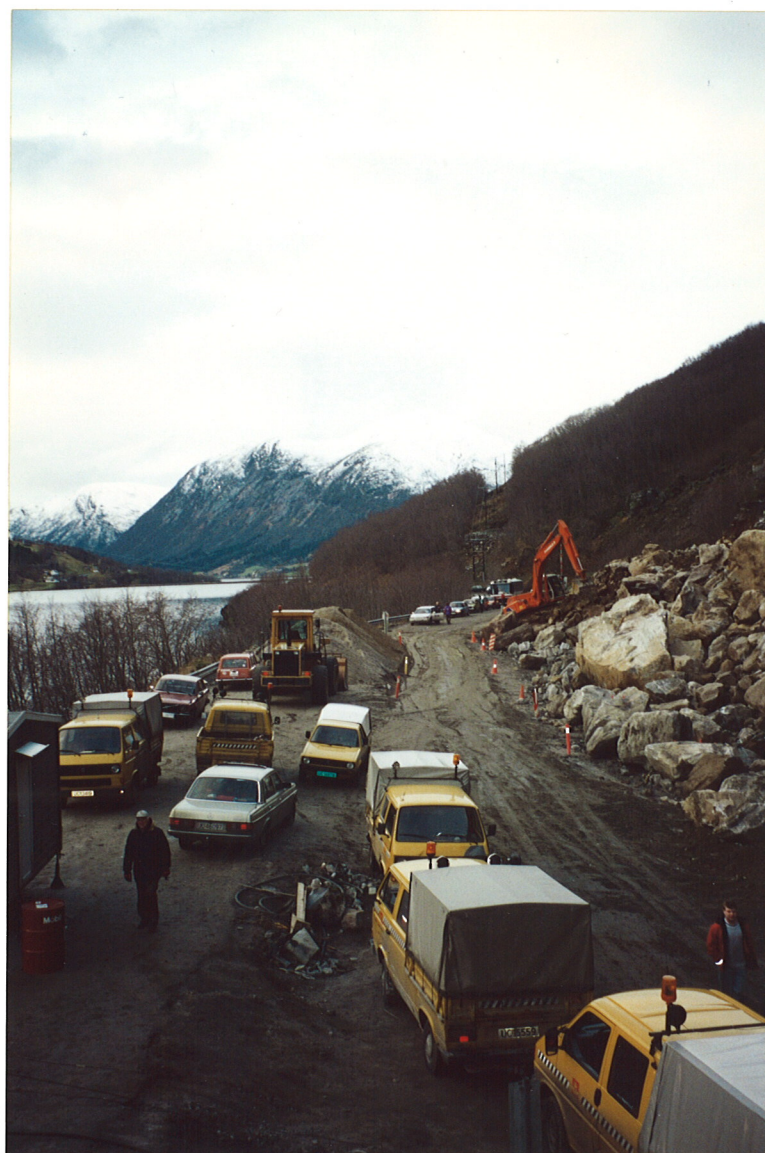
Bilde 6

Kø før gjenåpning av rasoverbygget 1. desember 1994. Sikring med jordnagling ble igangsatt 28. november 1994.

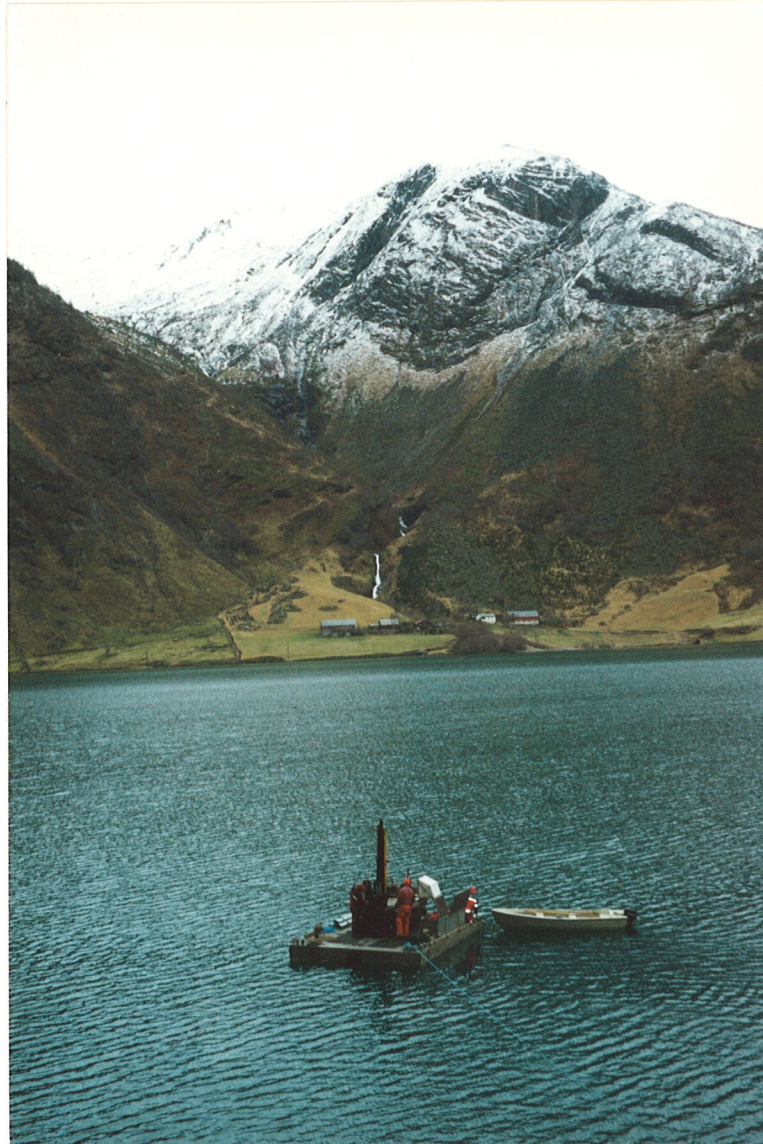
Bilde 7      Grunnboring fra flåte for å undersøke grunnforholdene for fylling i vannet.

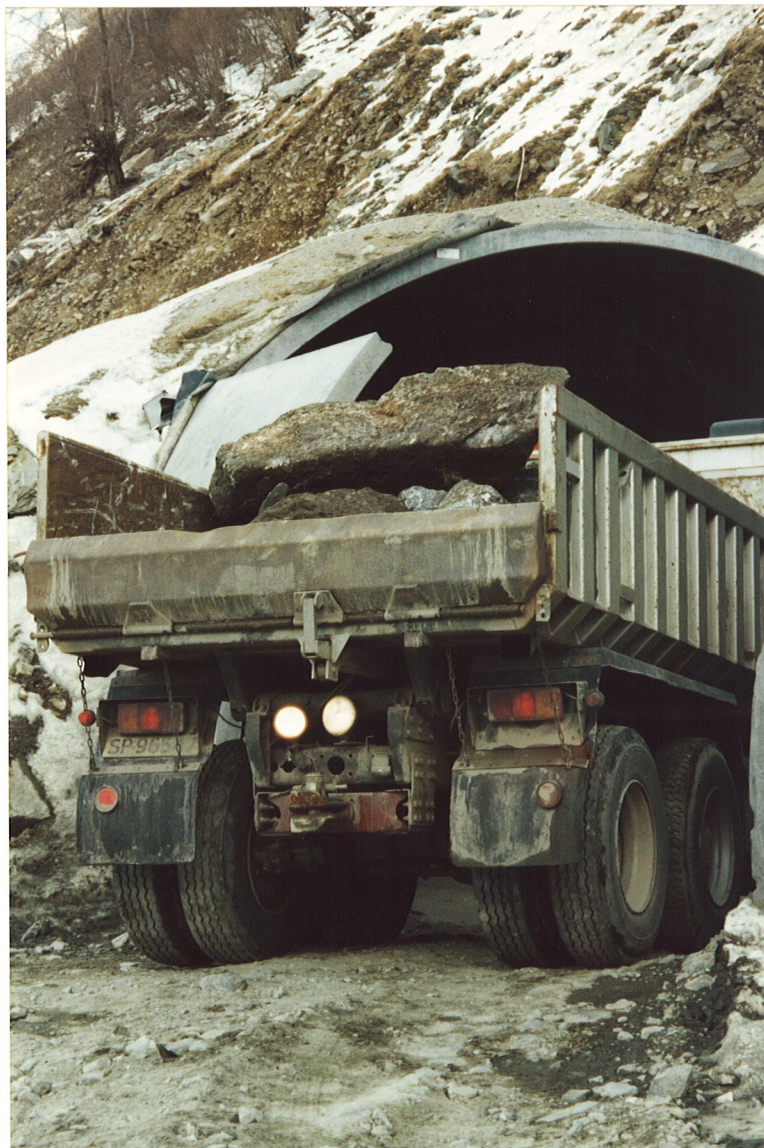
Bilde 8

Sprengstein transporteres gjennom hullet i rasoverbygget

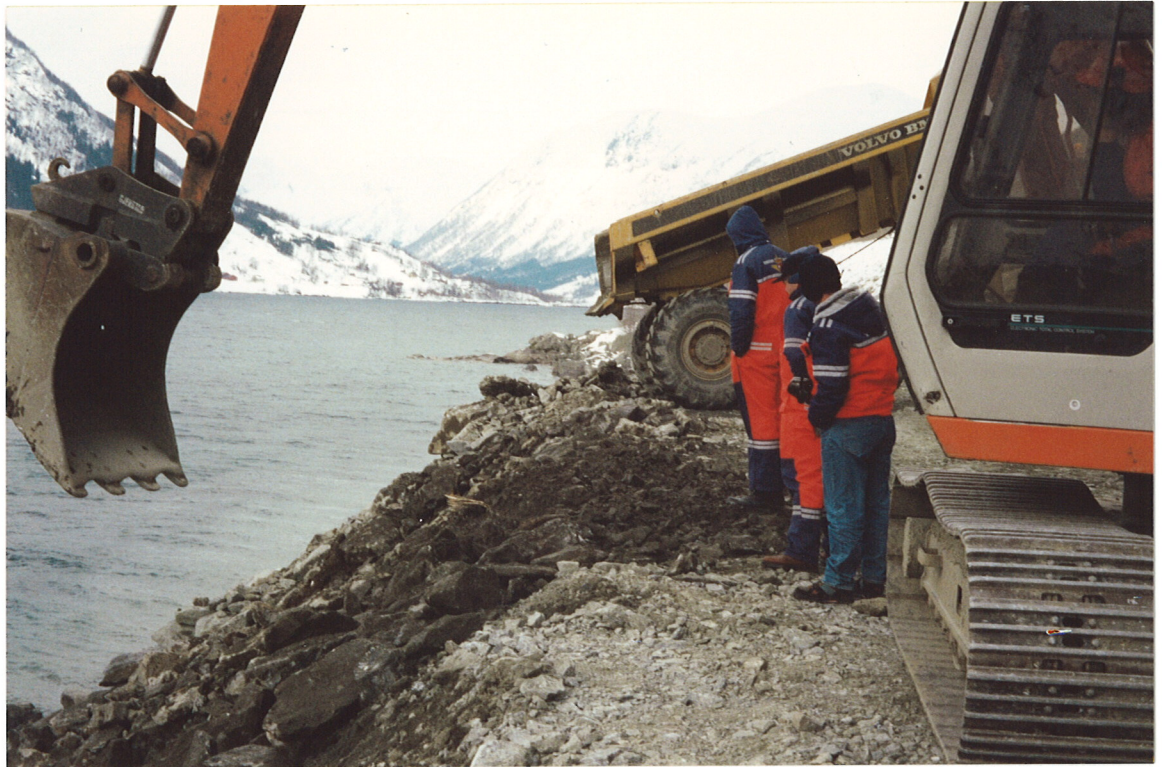
Bilde 9

Tipping av masser i vannet

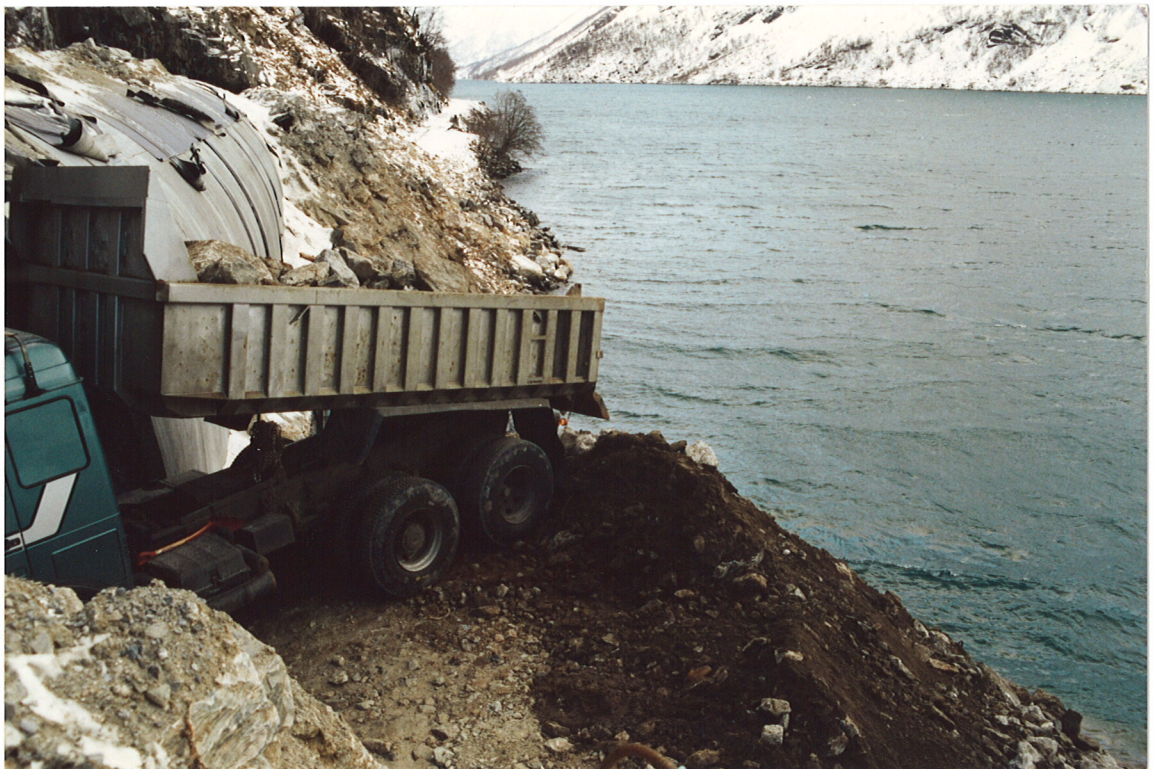
Bilde 10

Mye finstoff i massene. Dette skulle være grovsprengt stein.

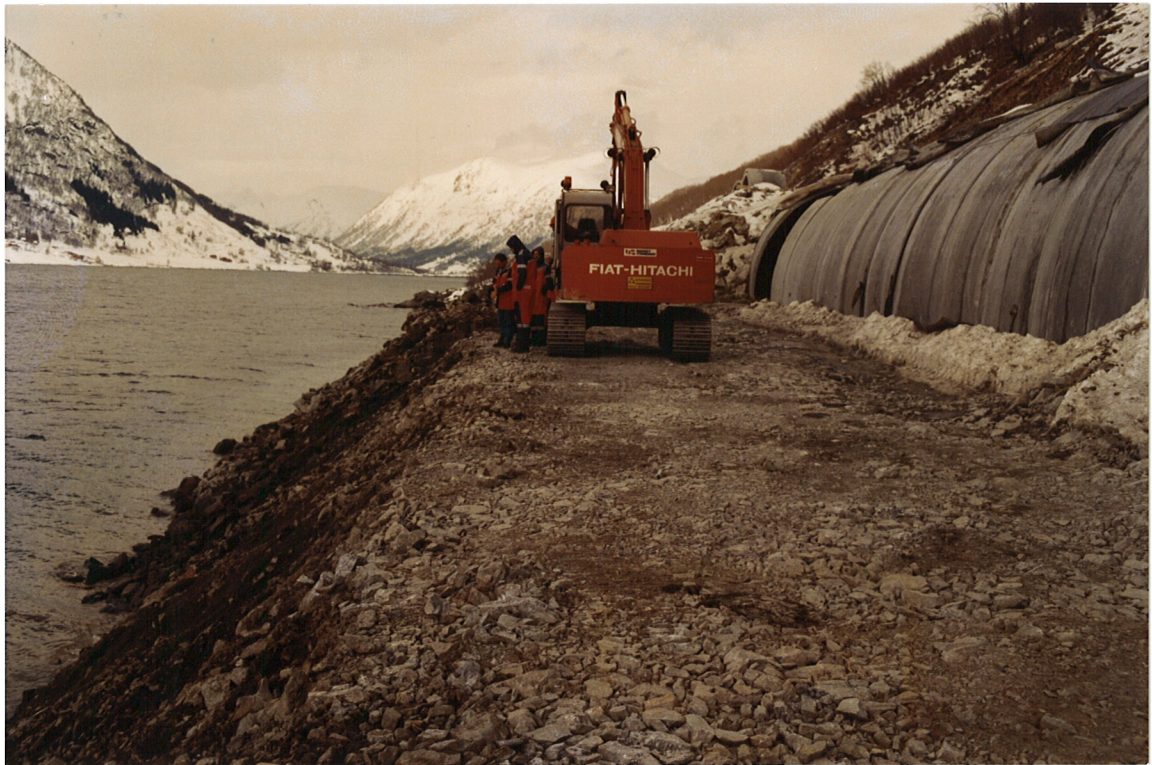
Bilde 11 Fylling opp til fundamentnivå. Finstoff i fyllingen

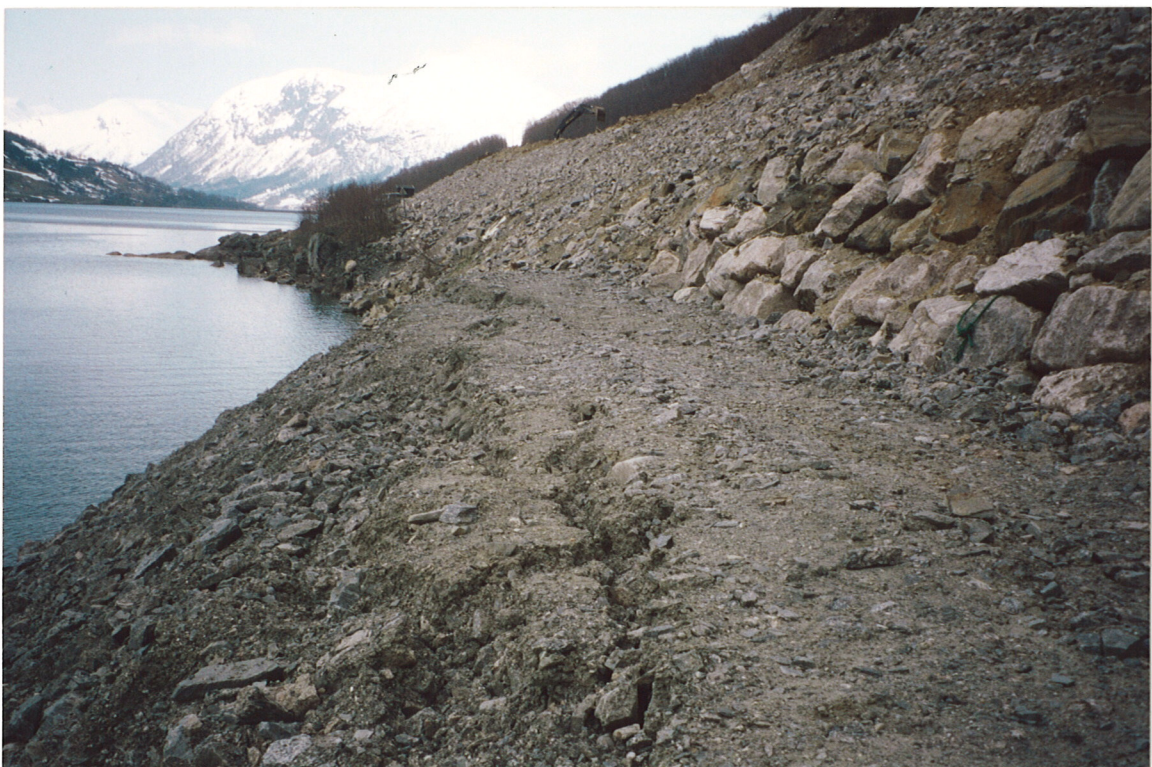
Bilde 12 Glidninger (stabilitetsbrudd) i fyllingen på grunn av for mye finstoff

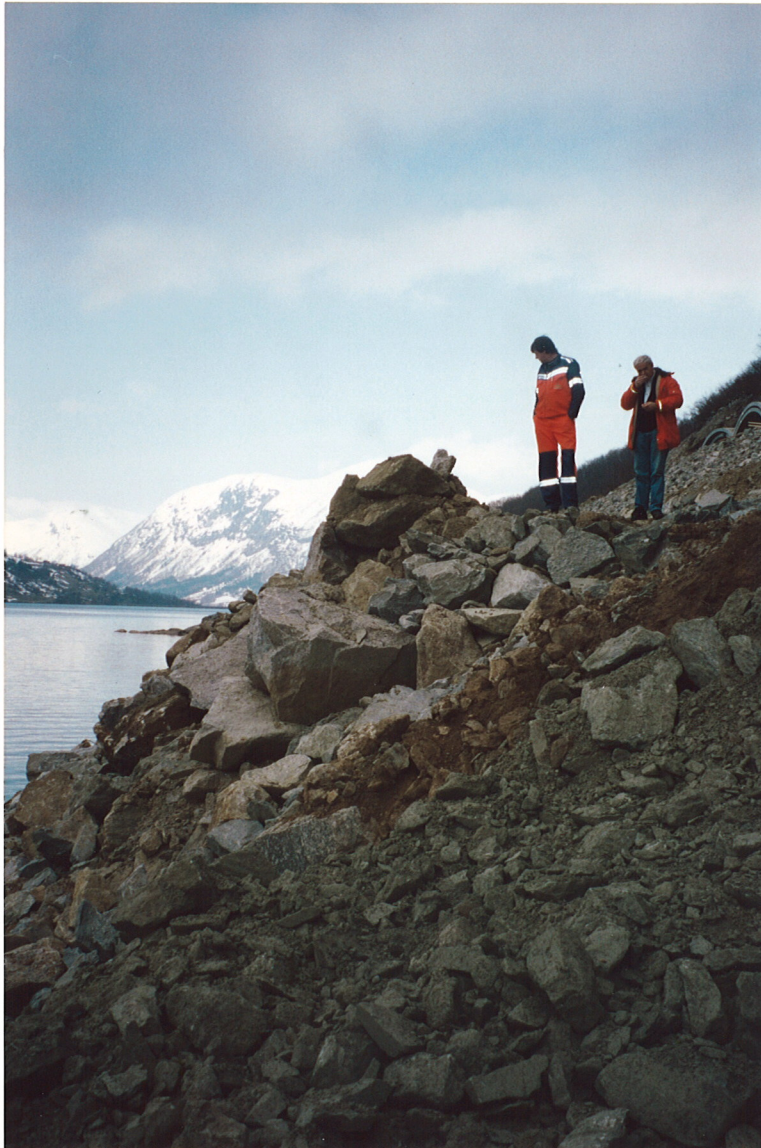
Bilde 13      Bedre masser til fylling i vann

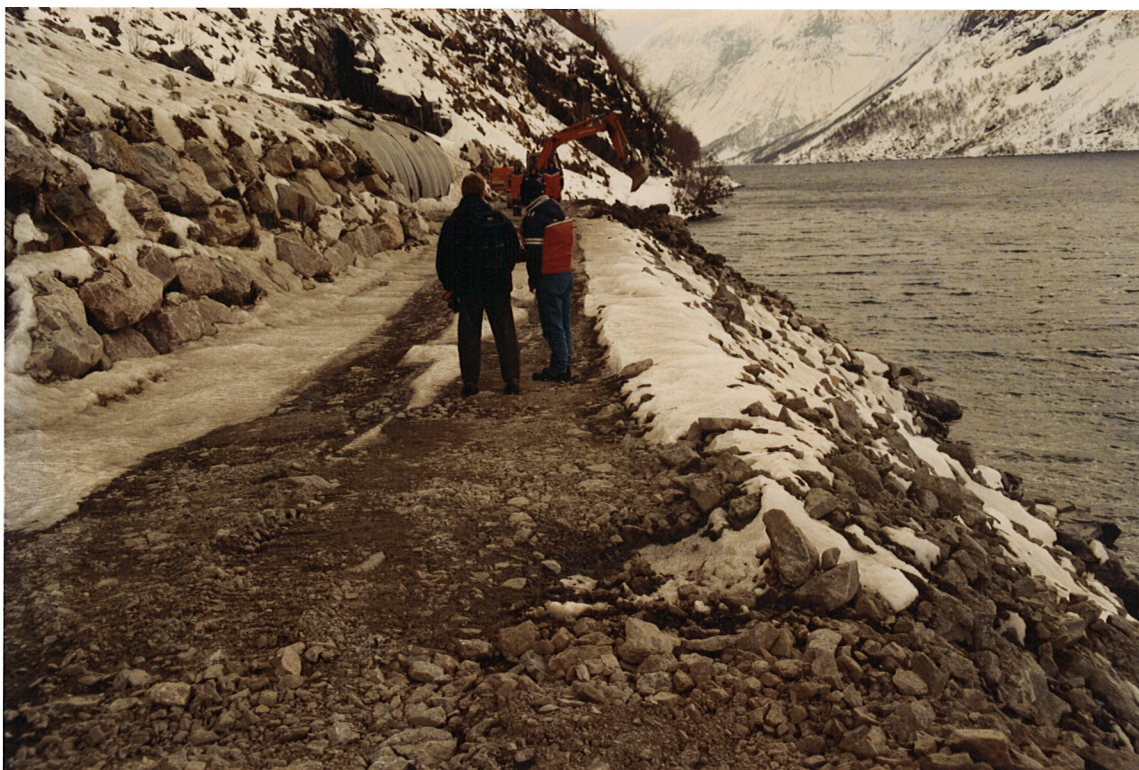
Bilde 14 Avslutning av fyllingsarbeider i vannet

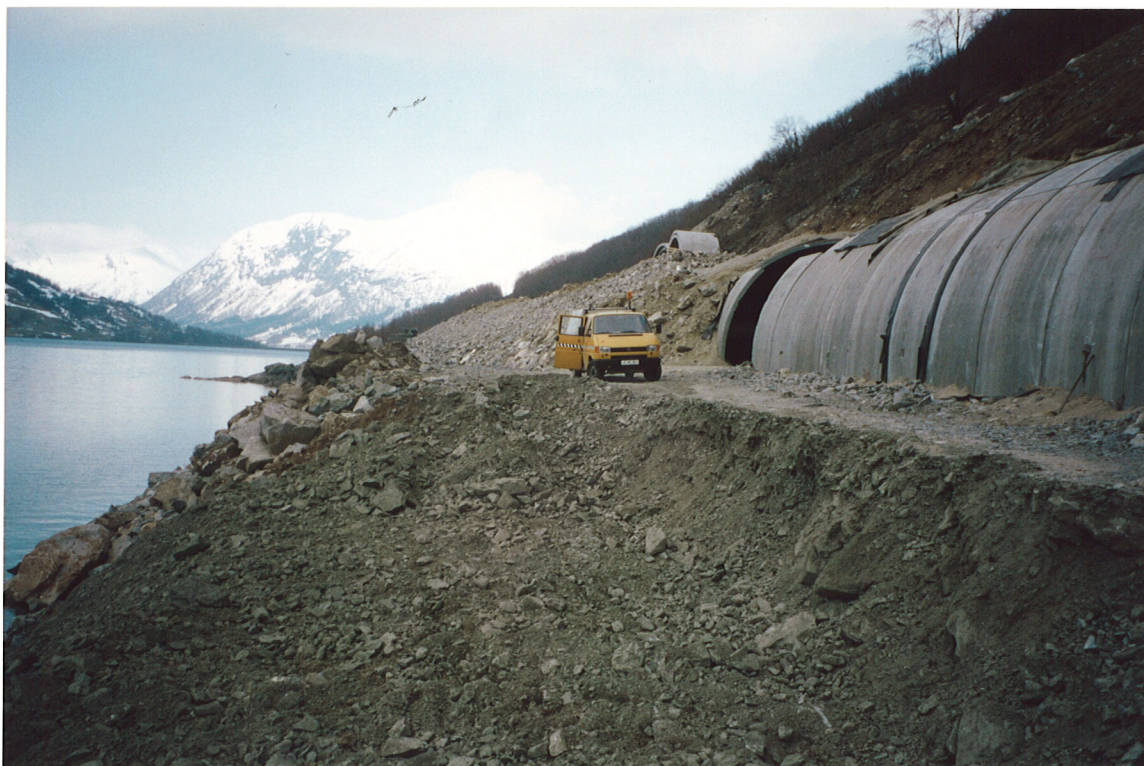
Bilde 15 Avgraving av masser før fylling med jordarmering

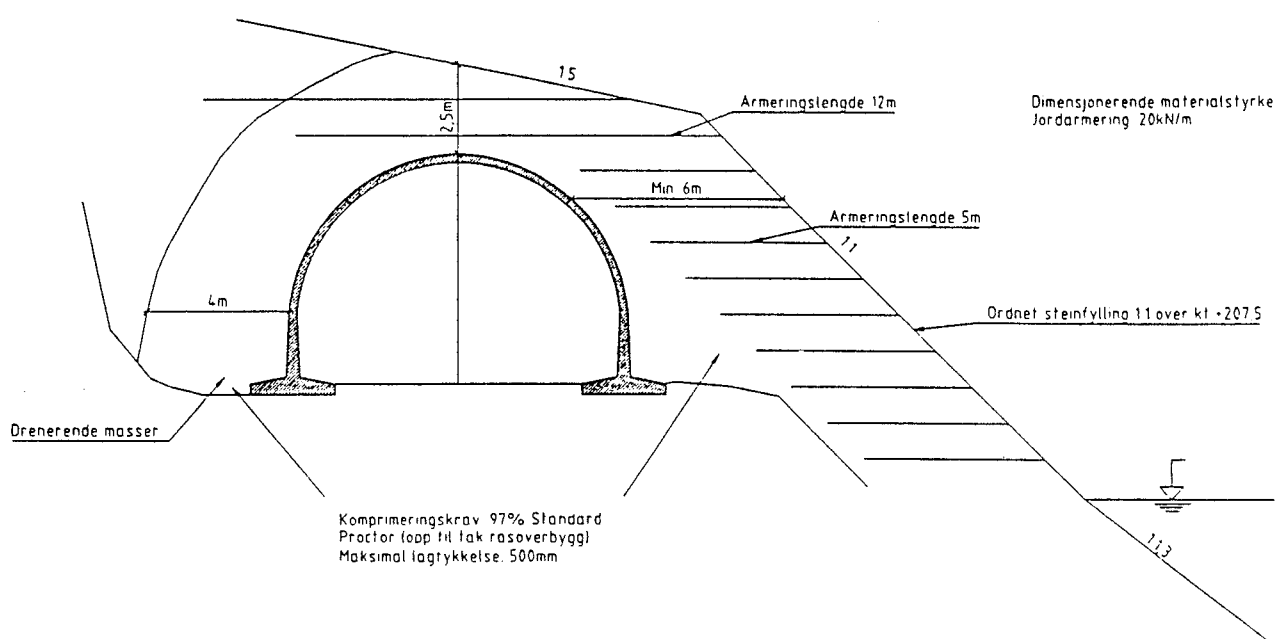
Figur 2 Jordarmert omfylling

Armeringslengden var 5 m opp til taket på rasoverbygget. De to øverste armeringslagene hadde en lengde på 12 m og ble ført over taket på rasoverbygget, se fig. 2.

Jordarmeringen over taket på overbygget øker kapasiteten mot demping av trykkstøt fra blokknedfall.

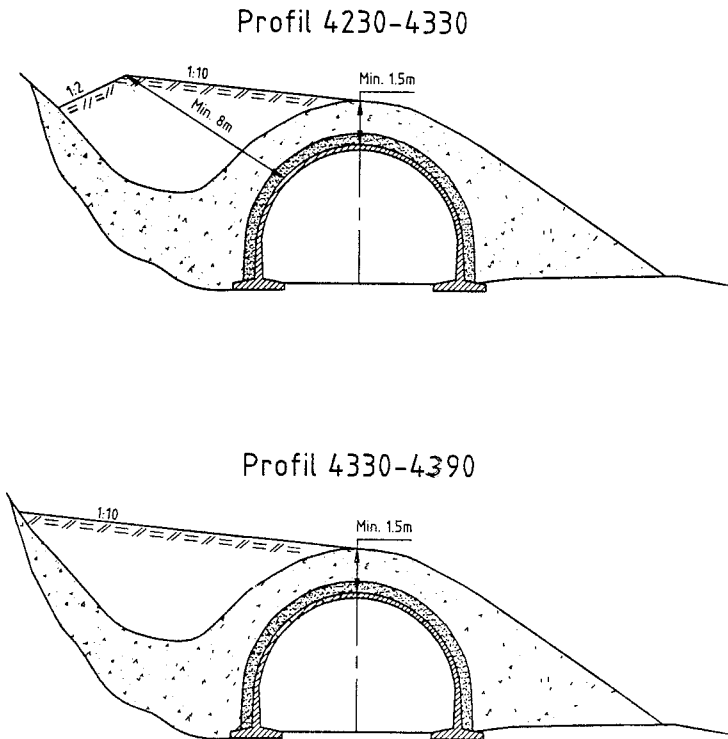
Figur 3 Omfylling for rassikring

Utforming av omfylling er vist på figur 3.

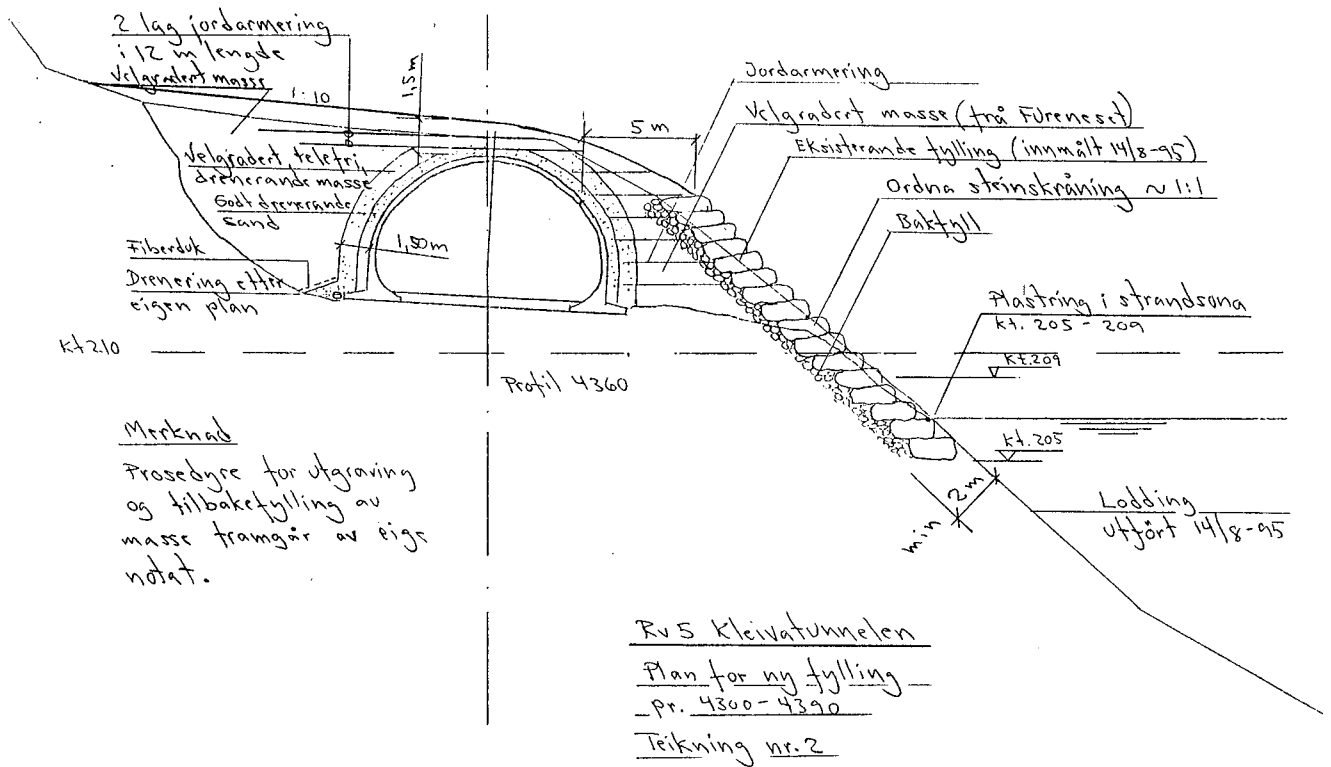
Figur 4 Omfylling vestre del

Planlagt omfylling på vestre del utarbeidet etter samarbeid mellom Sverre Fure ved Vegkontoret og Jan Vaslestad, Veglaboratoriet er vist på fig. 4.

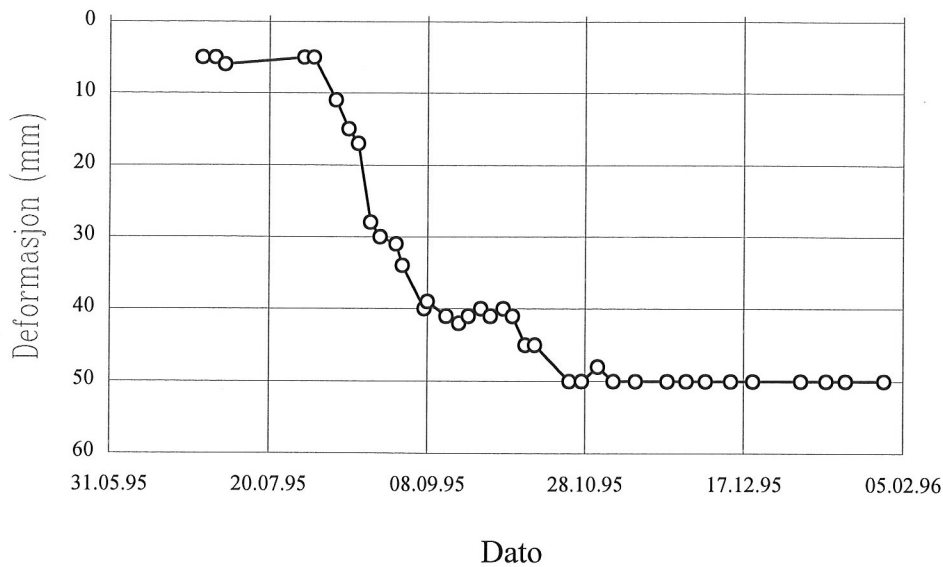
Figur 5 Setning av punkt C på ytre fundament

Punkt C på ytre fundament hadde størst setning. Under omfyllingsarbeidene ble det totalt målt en setning på 50 mm på punkt C. Hoveddelen av setningene kom i perioden august/september 1995. Setningene i punkt C er vist på fig. 5.

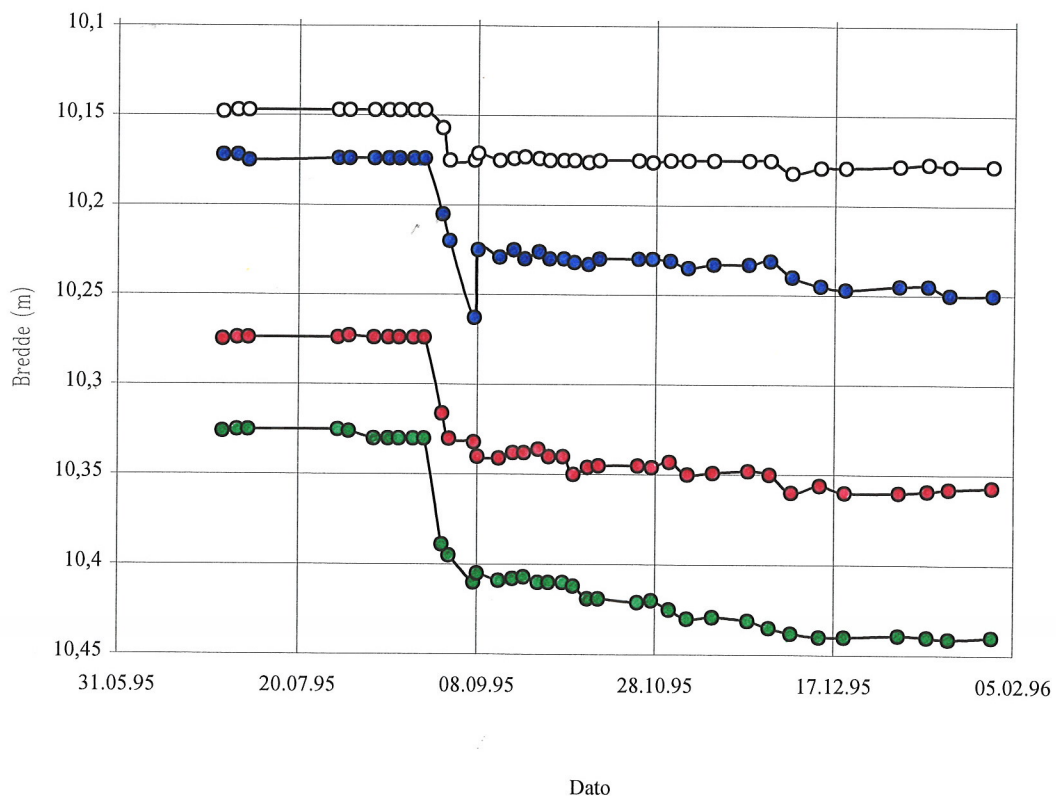
Figur 6 Økning av tverrmålet (bredden) i profilene C, D, E, og F

Økning av tverrmålet i profilene C, D, E og F er tegnet opp i fig. 6.

Det har vært størst økning i profil C. Totalt har det vært økning av tverrmålet på 120 mm i profil C, fra 10,335 m til 10,455 m.

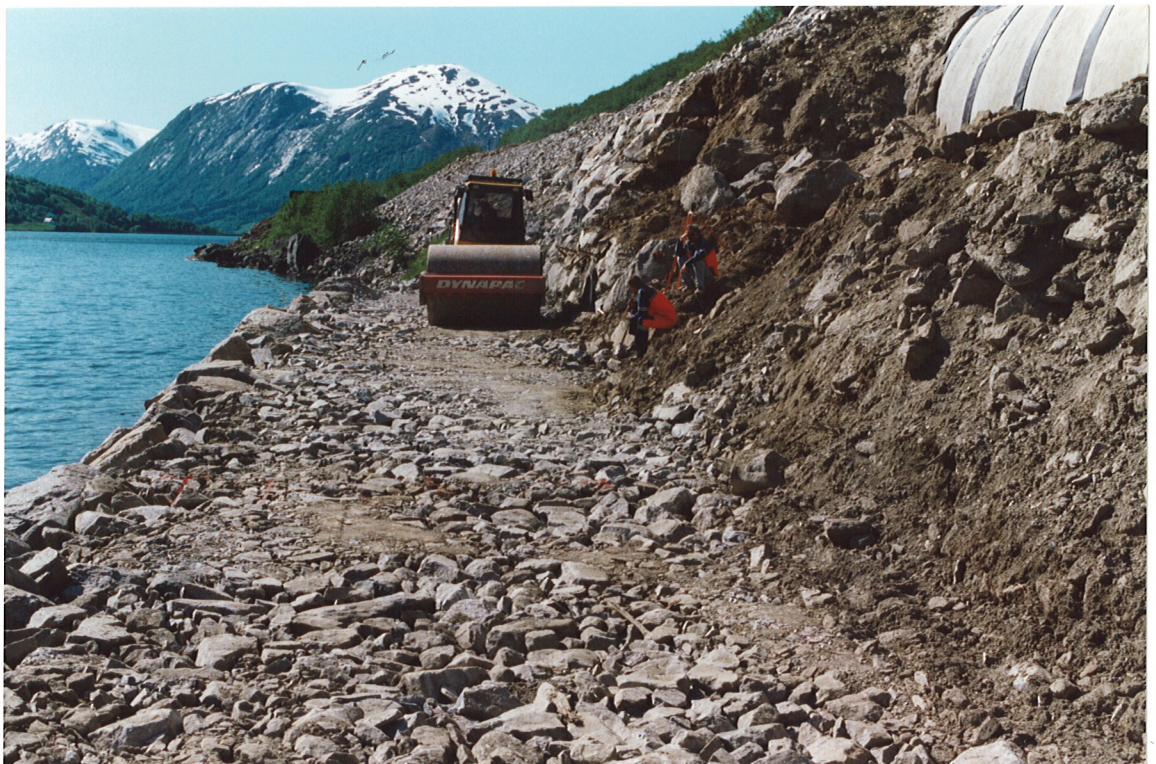
Bilde 16 Komprimering av fylling utenfor rasoverbygget

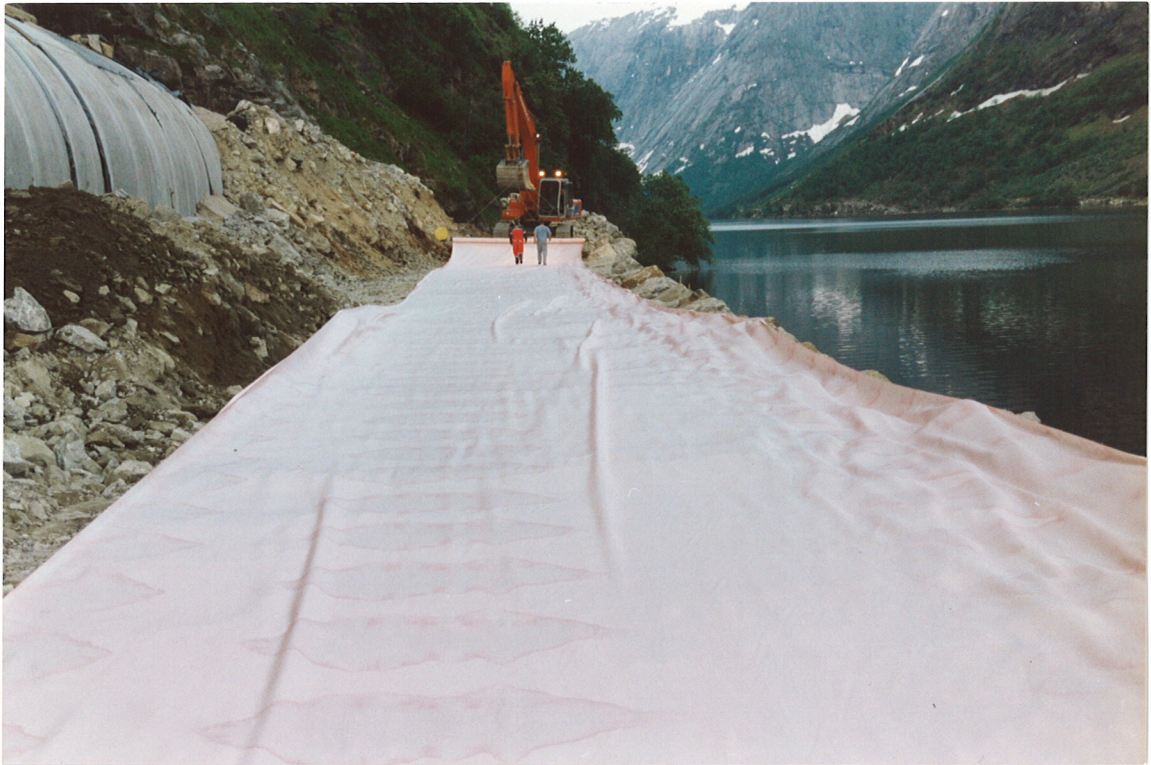
Bilde 17 Utlegging av jordarmering Televev 150/150

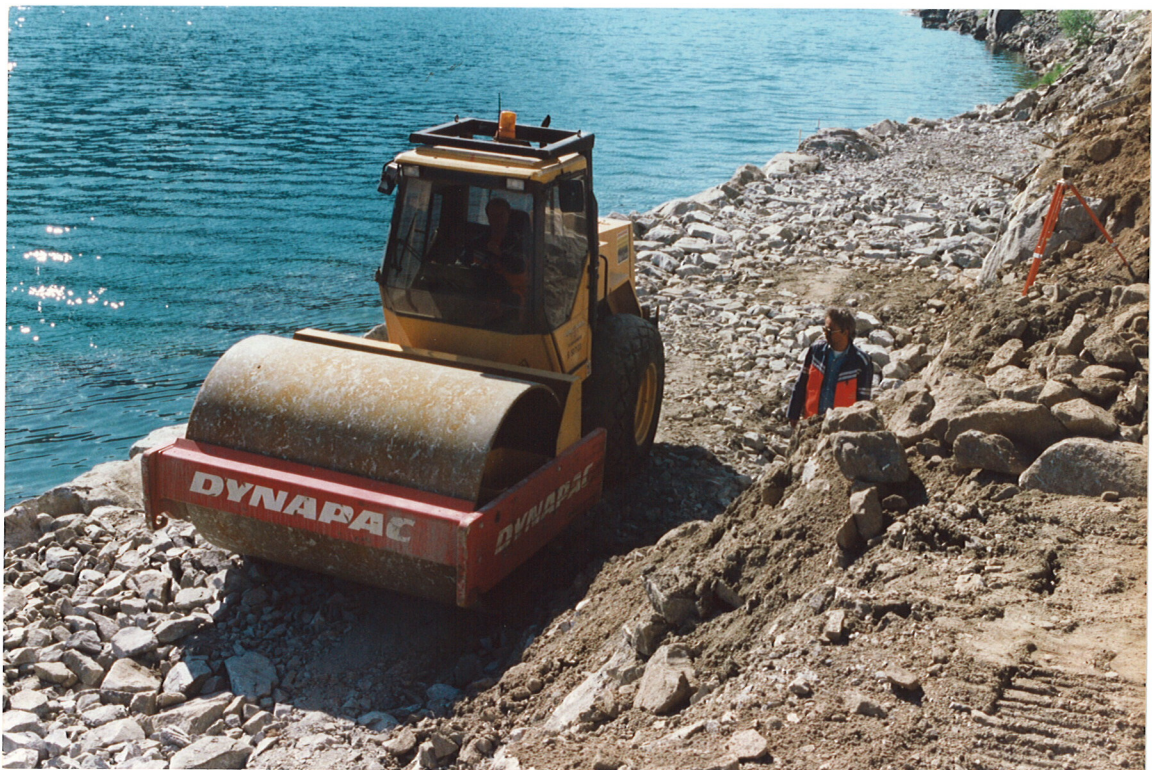
Bilde 18 Komprimering med 10t vibrovalse. 8 passeringer med 1 m lagtykkelse

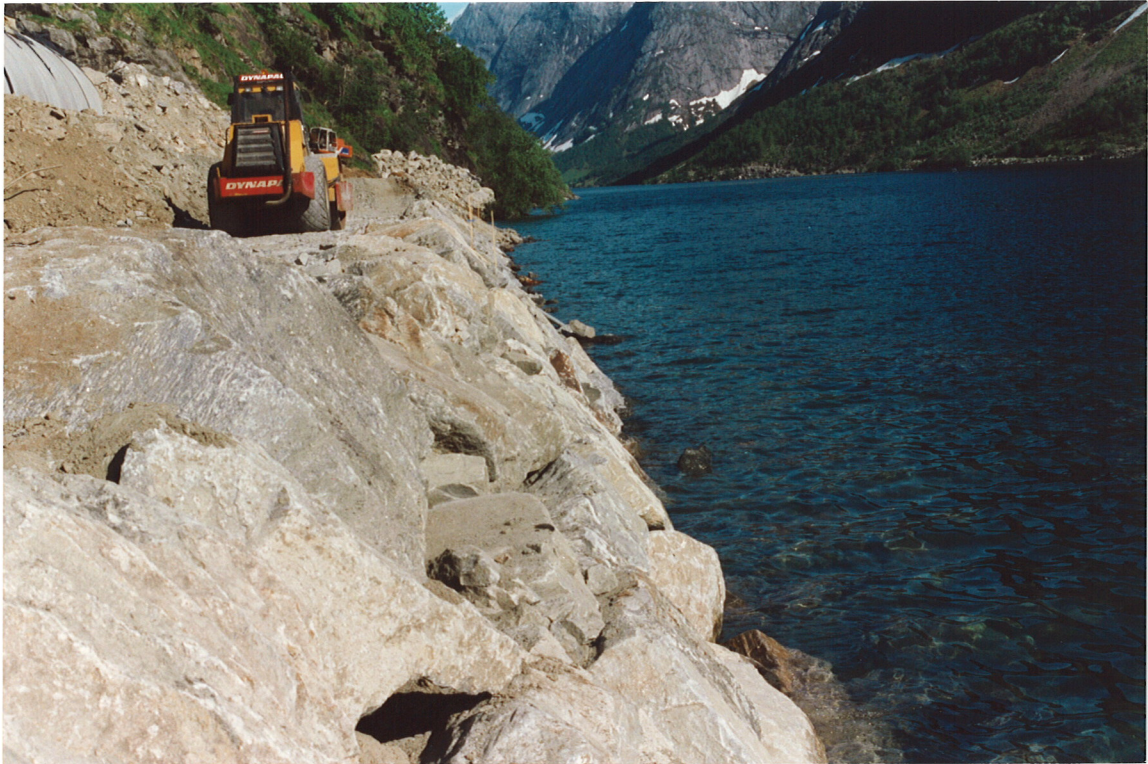
Bilde 19 Erosjonssikring med grov stein

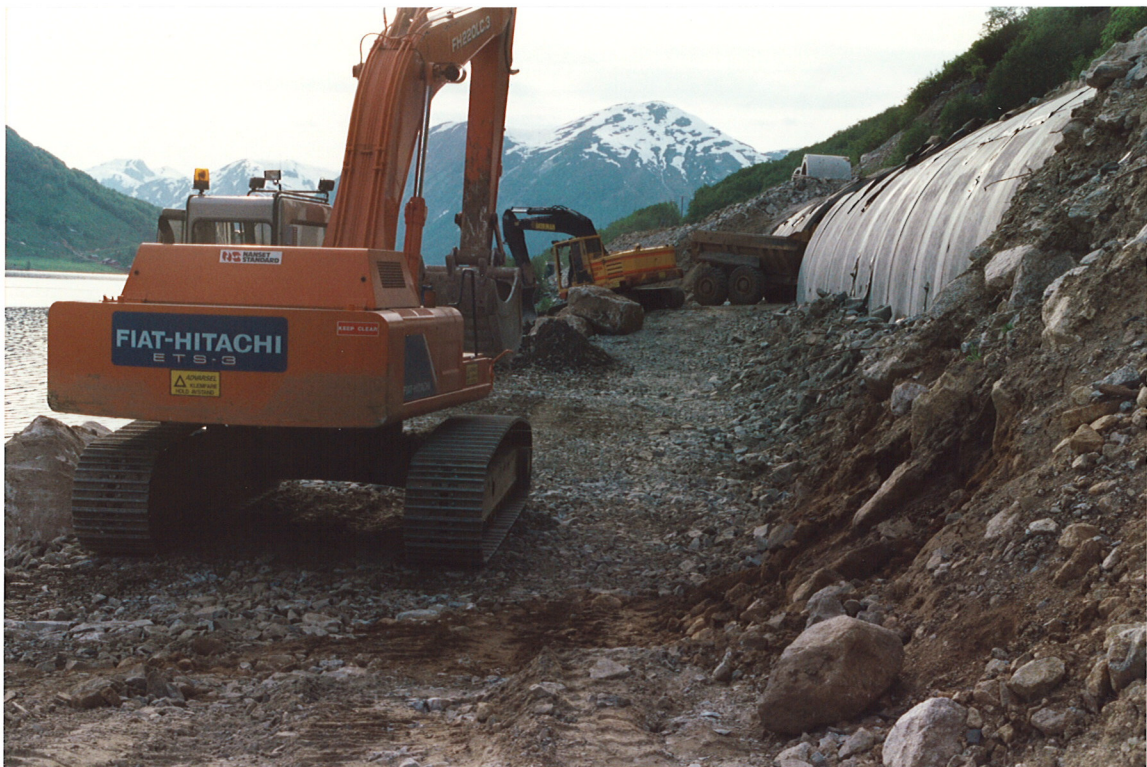
Bilde 20 Arbeid med erosjonssikring
