# Intern rapport nr. 1937

## Rv5 Rasoverbygg ved Kleivatunnelen Erfaringer ved utbedring av ras

Februar 1997

### Sammendrag

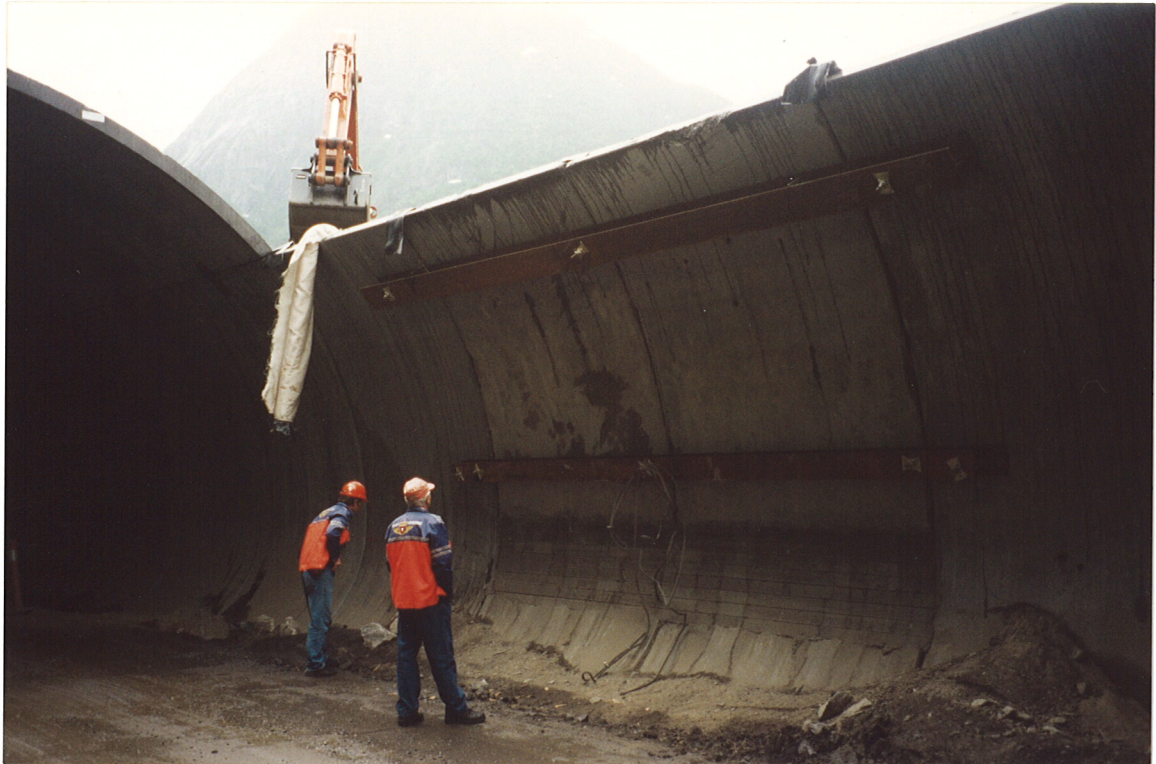
Bilde 21 Stålbjelker over elementene i rasområdet

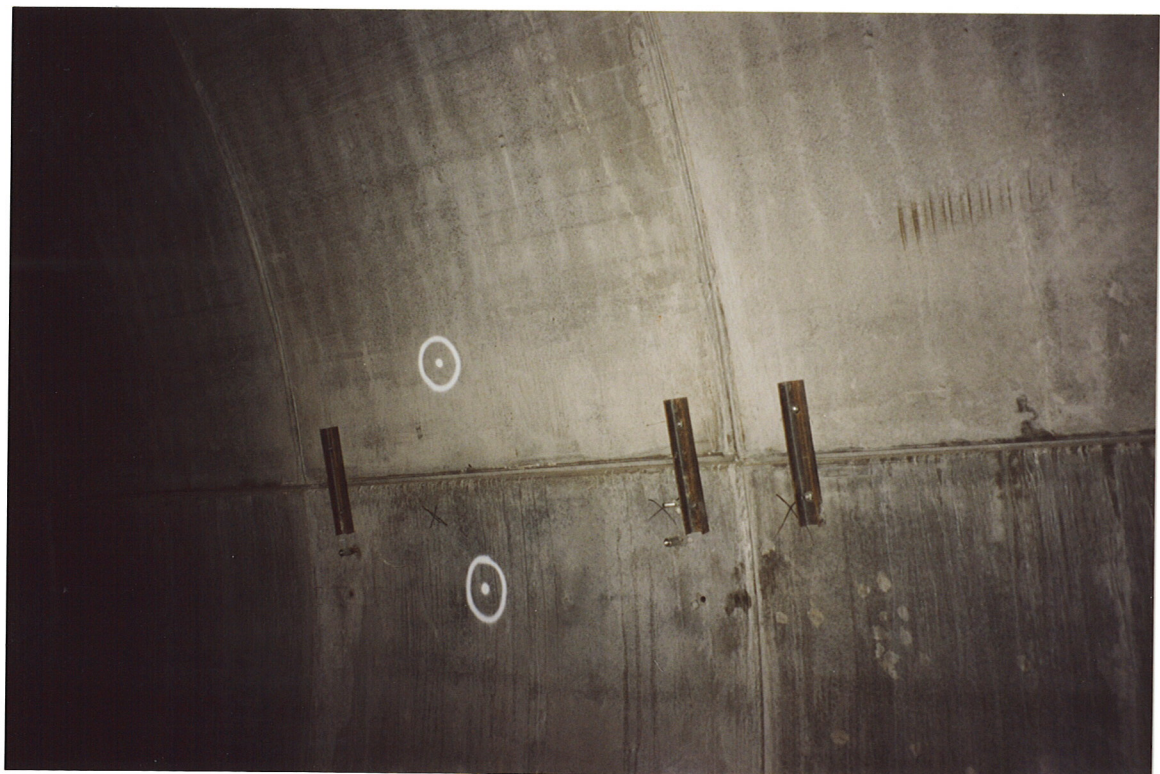
Bilde 22 Stållasker mellom vegg- og takelement

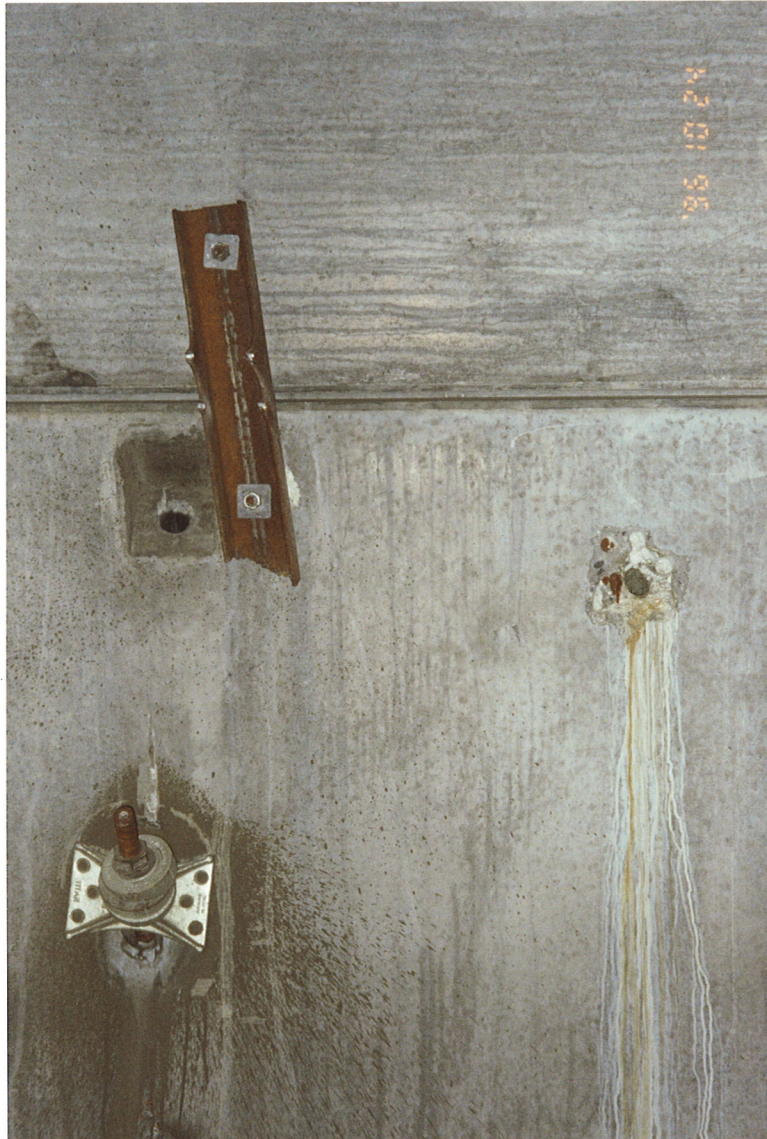
Bilde 23 Detalj av stållask (merk gammelt hull hvor 20 mm fjellbolt ble revet ut under tilbakefylling). Lenger ned er vist Ischebeck - stag som ble boret inn i fjell.

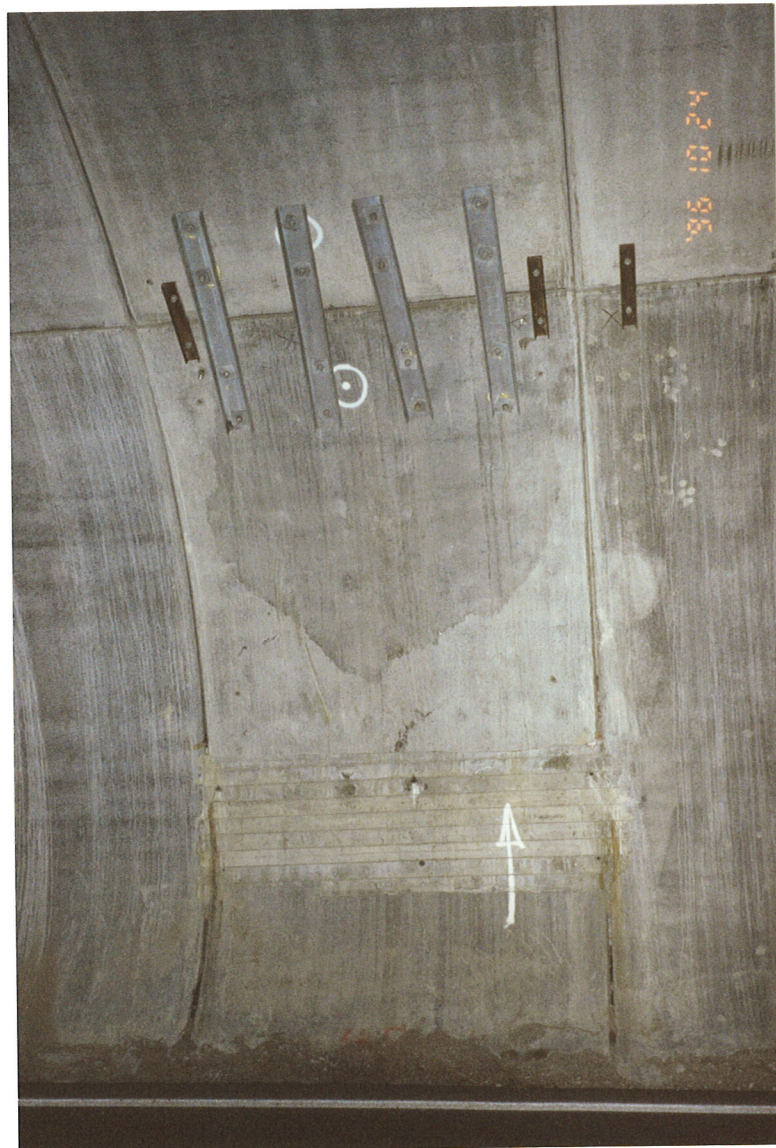
Bilde 24 Spesielt kraftige stållasker på påsatt element som tidligere ble knust av steinnedfall

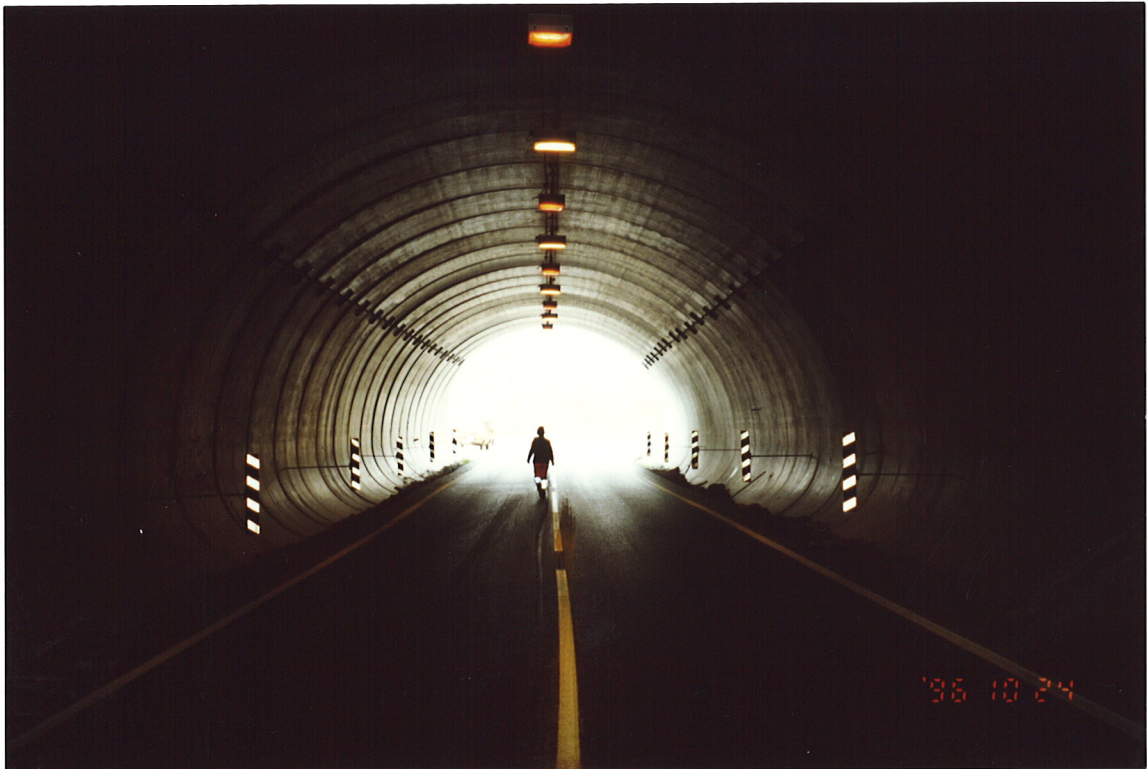
Bilde 25 Stållasker ble brukt på alle elementer for å skape forbindelse mellom sideelement og takelement

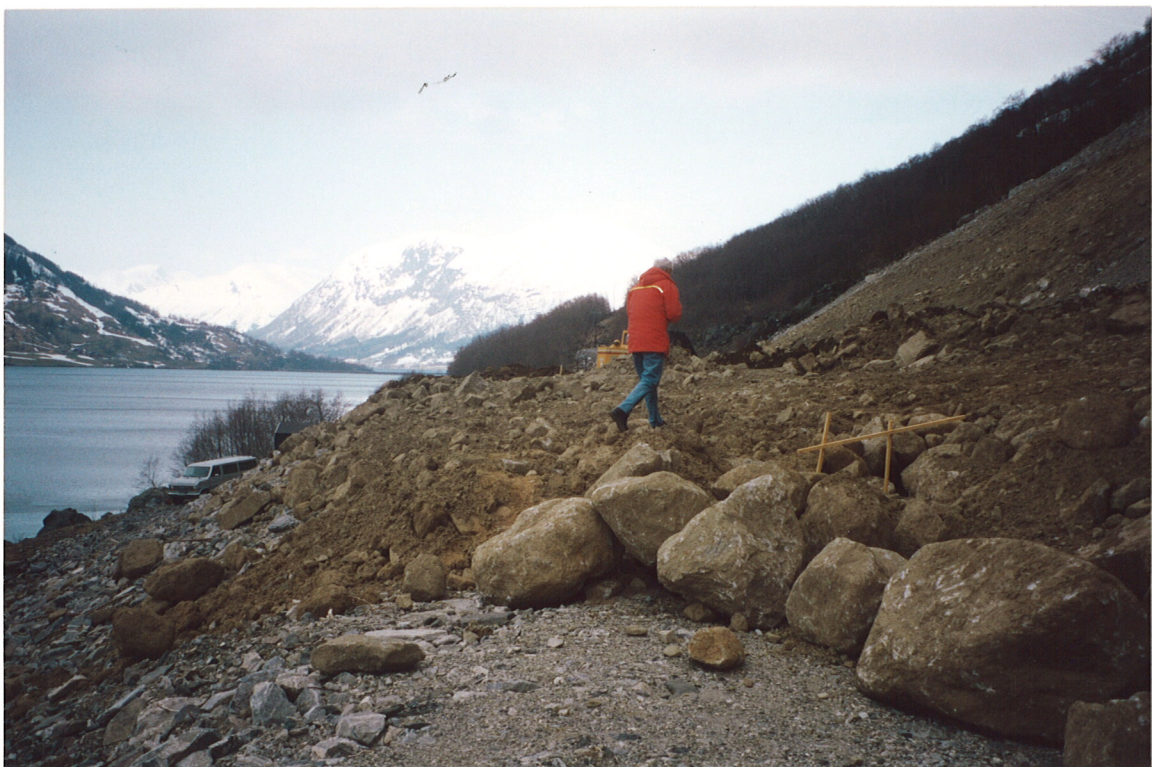
Bilde 26 Økning av overfylling over rasoverbygget fra 1,0 m til 1,5 m øker kapasiteten mot blokknedfall med 60 %.

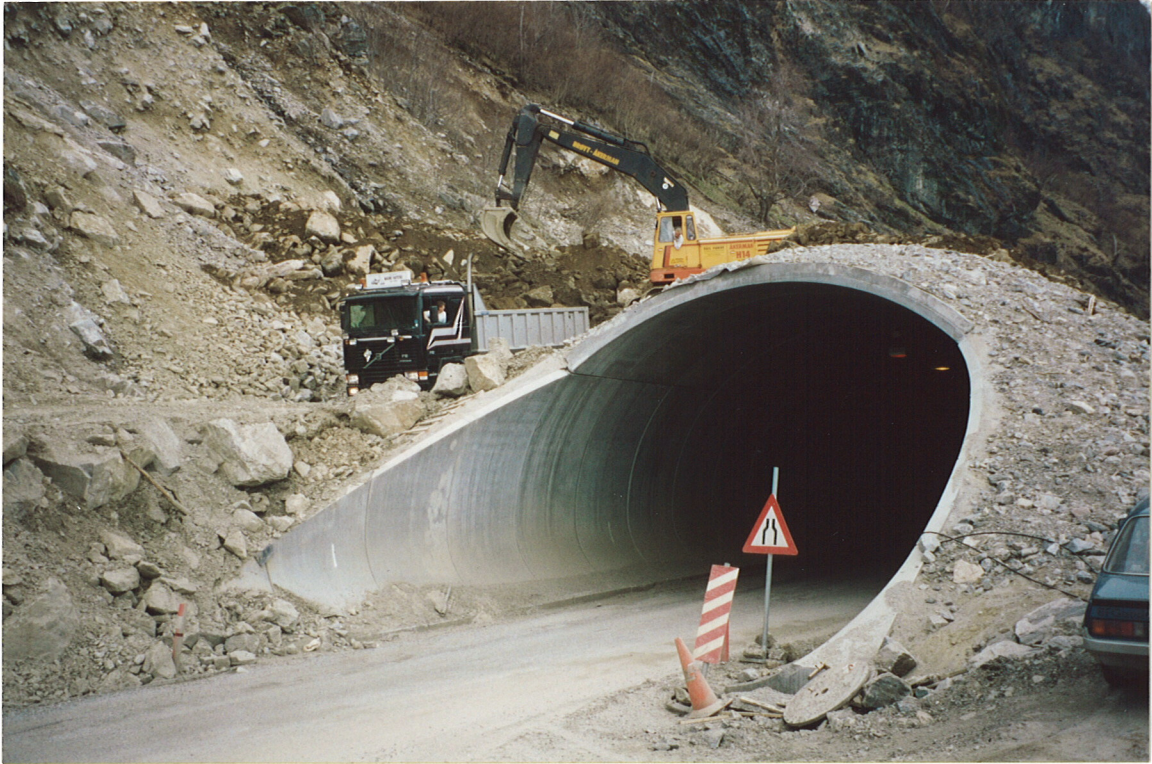
Bilde 27 Økning av overdekning over enden av rasoverbygget

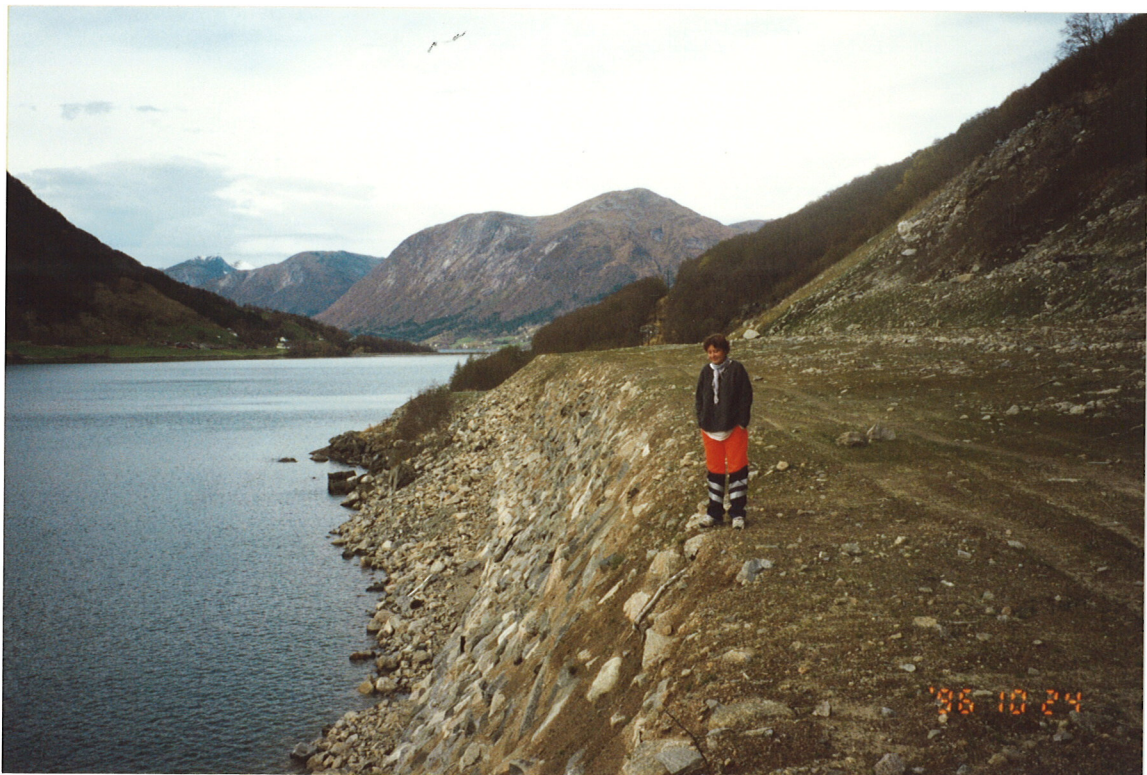
Bilde 28 Ferdig overfylling

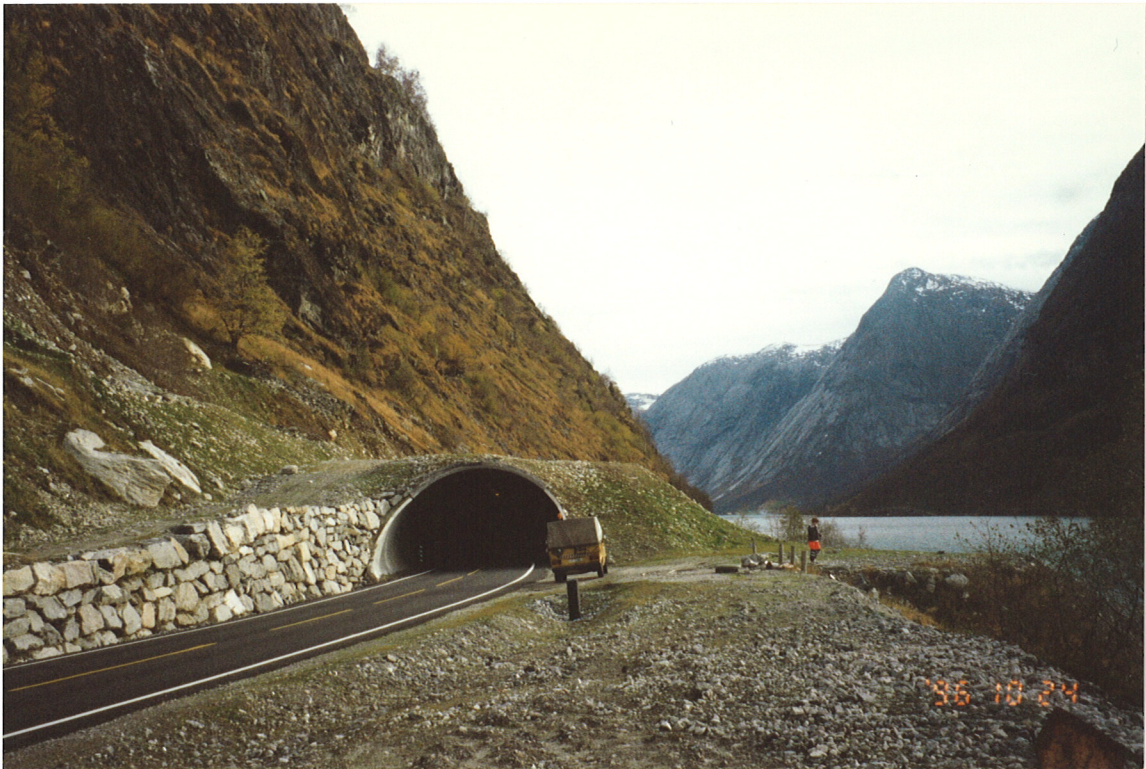
Bilde 29 Omfylling ferdig med tørrmur i enden

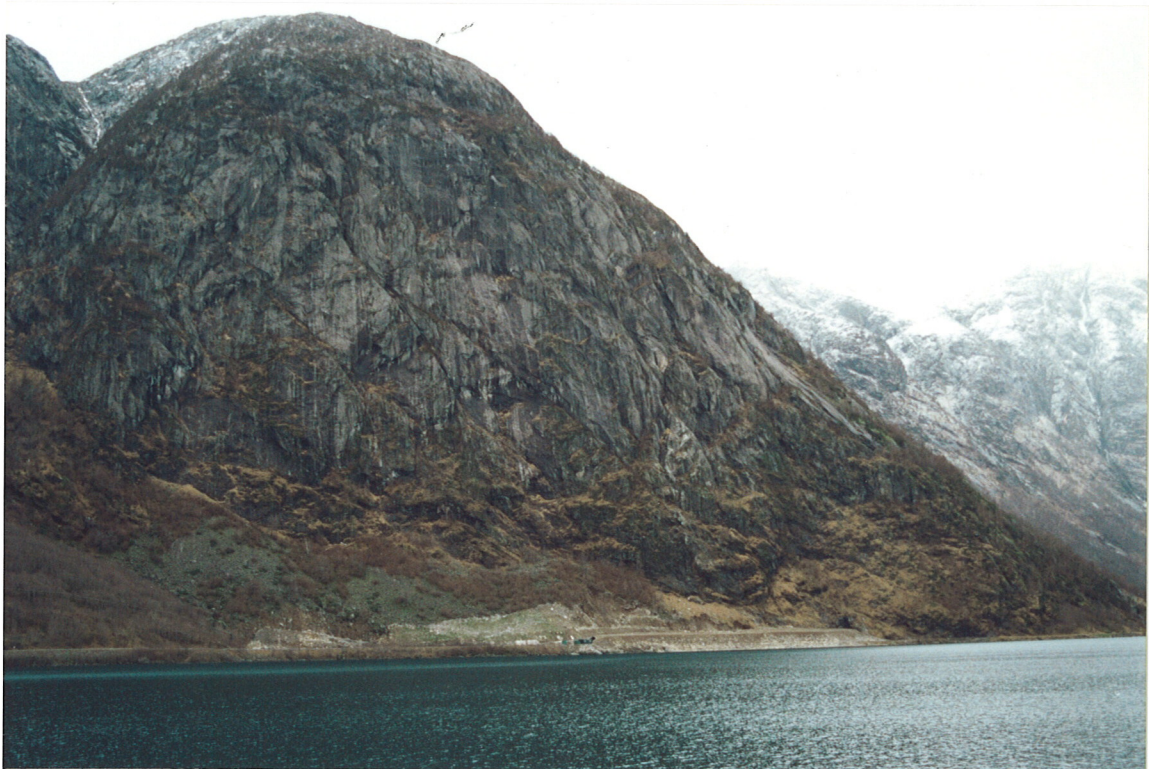
Bilde 30 Ferdig utbedret rasoverbygg med fjellet i bakgrunnen
