Til: **Statens vegvesen - Region midt**  
v/: **Seksjonsleder Ivar Hol**  
Fra: Norges Geotekniske Institutt  
Dato: 2003-07-24  
Prosjekt: **20031462 Flomskred ved Rv 70 i Sandvikselva, Sunndal**  
Utarbeidet av: Steinar Bakkehøi *Sba*  
Kontrollert av: Kjetil Brattlien

Tittel: **Utløsende årsak til flomskred i Sandvikselva, Sunndal og Skiftingsgrova, Eikesdalsvatnet**

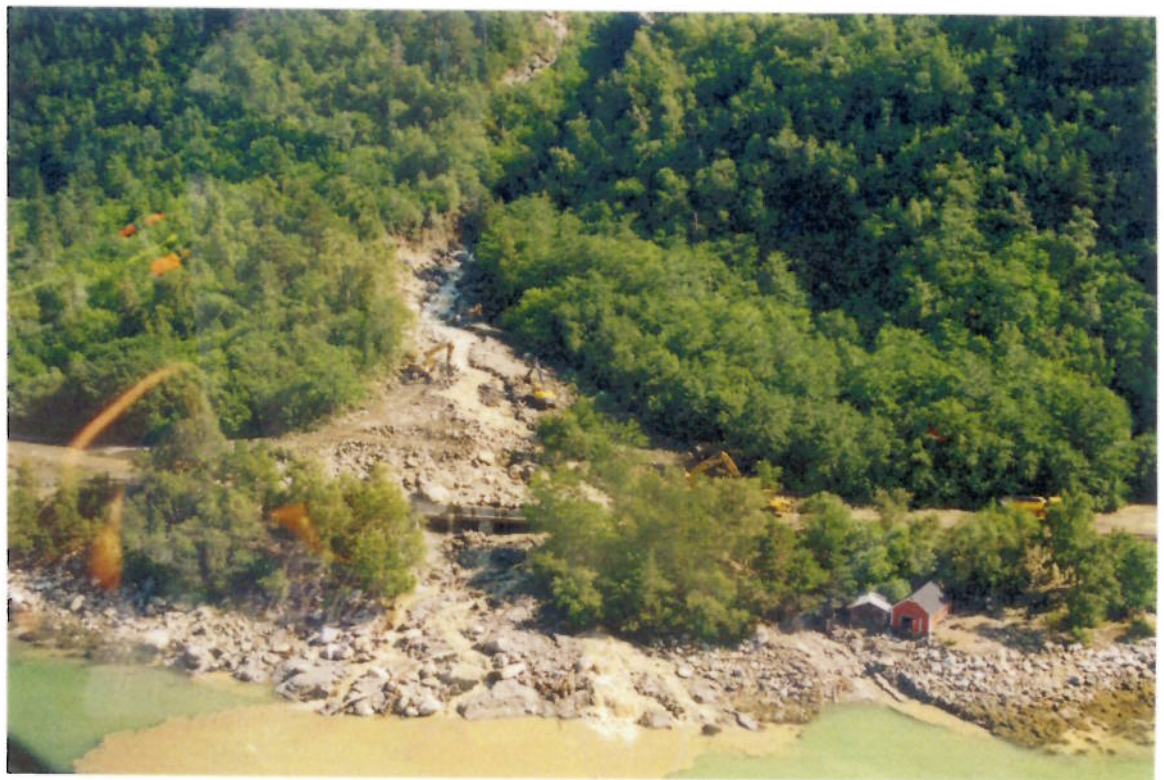
I den nedre delen av elva hadde det vært kraftig utspyling av løsmasser slik at elveløpet var rensa for mindre steinblokker. Løsmasser og forholdsvis store blokker lå nå på elvevifta nede ved vegen, og store masser hadde også strømmet på sjøen, se foto nr 1 og 2. Utløsningsområdet for flomskredet kom klart fram ettersom man kom høyere i dalen. Her var to kraftige, ferske ravineringer i morenemassene opp mot breen under Dronningkrona, se foto nr. 3 og 4. I den øverste delen var det bre med lite snø igjen fra siste vinter samt fjell i dagen med lite løsmassedekke. Det vil derfor ta kort tid fra er kraftig regnskyll til vannet renner ut i bekkene nedafor. Det hadde vært lite nedbør i området i tida forut for regnskyll som forårsaka flomskredet, og tørr overflate medfører at nedbøren tar litt lengre tid for å trenge ned i løsmassedekket. Dette igjen førte til at vannet rant på overflata og kom hurtig ned i drenerings-

Foto nr. 2. Rv. 70 på elvevifta for Sandvikselva. Merk størrelsen på  
steinblokkene flomskredet har ført med seg. Foto mot Ø.

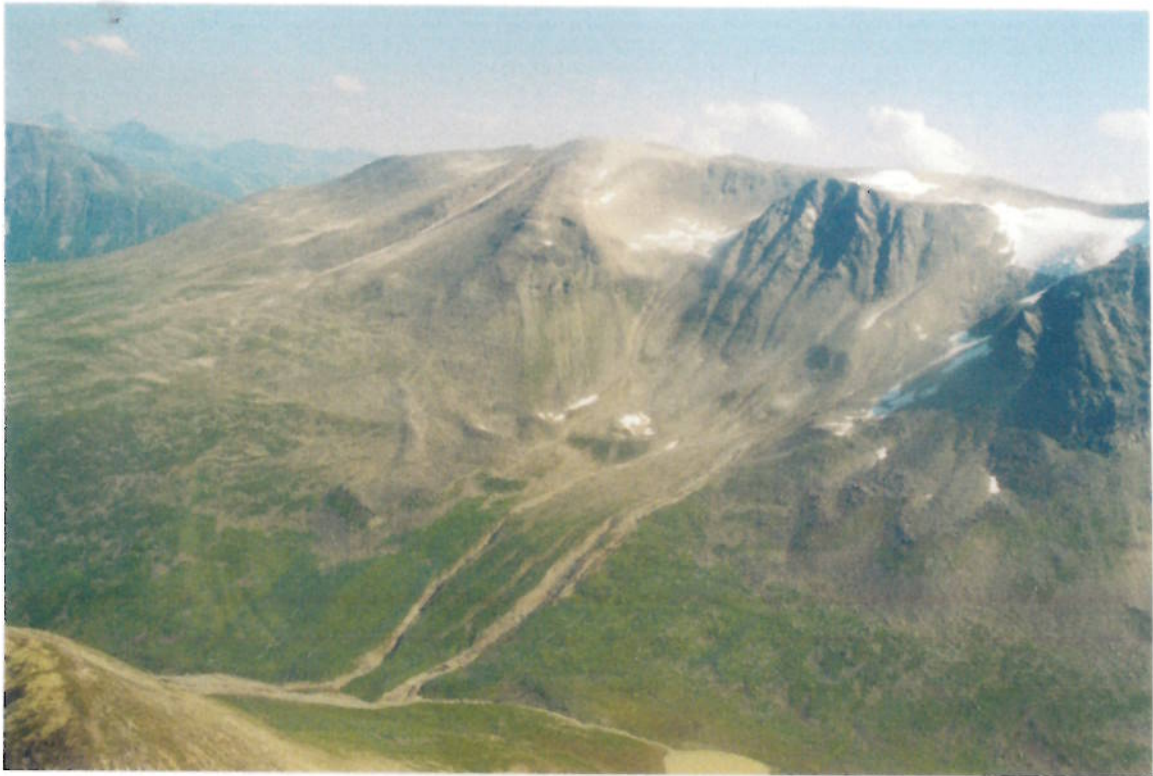
Foto nr. 3. Flomskredravinene opp mot Dronningkrona sees tydelig.  
Foto mot NØ.

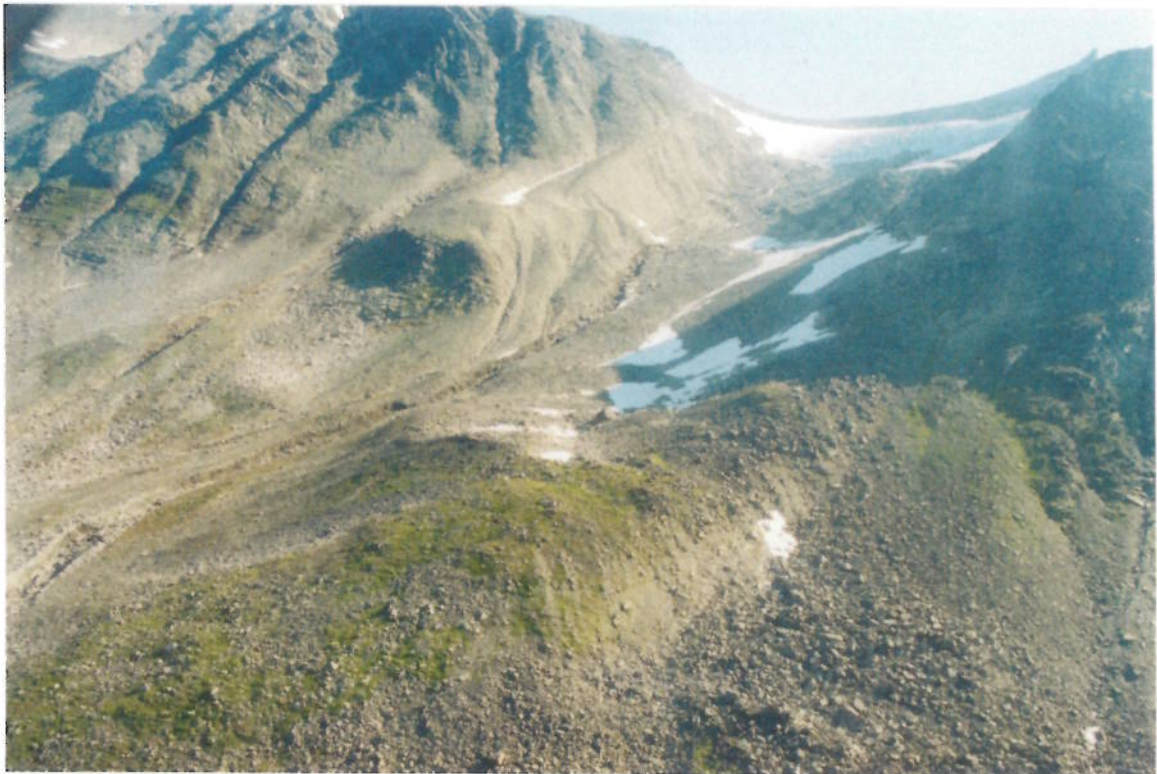
Foto nr. 4. Løsneområdet under breen ved Dronningkrona. Foto mot NØ.

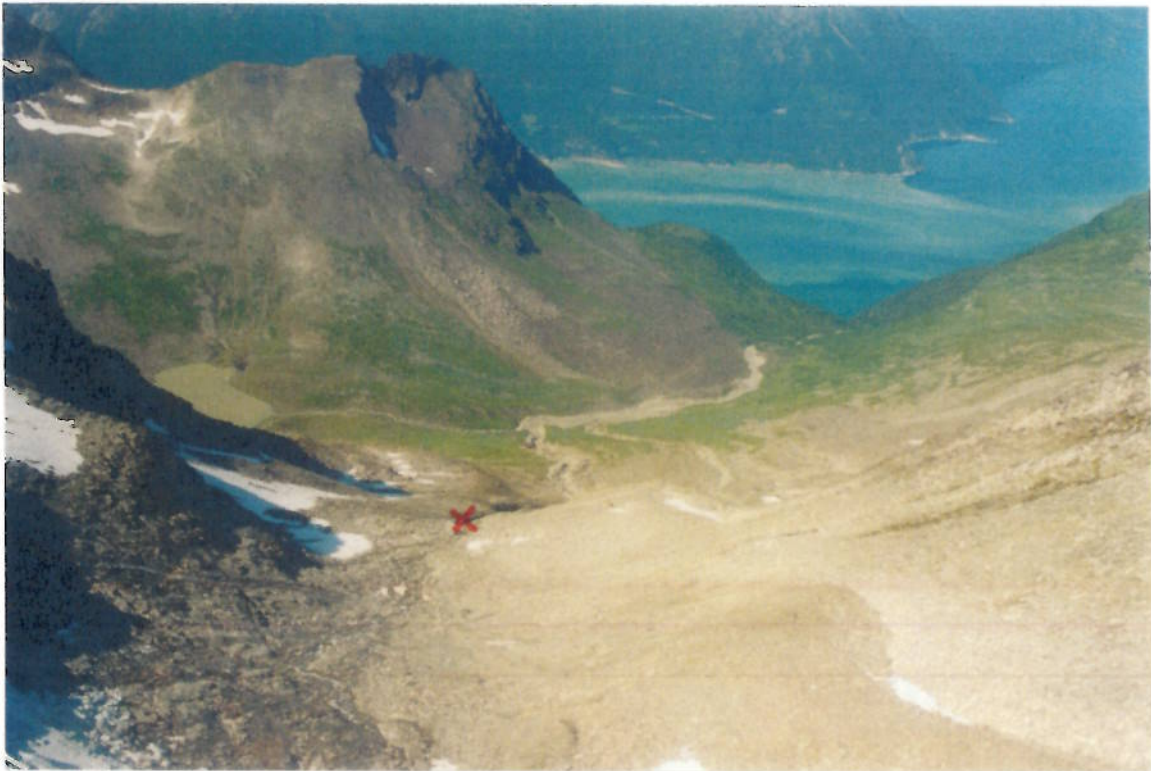
systemet. Avsmeltingen på den vesle breen nord for Dronningkrona var så liten at disse vannmengdene betydde lite i sammenlikning med bygenedbøren som kom. Ser vi på foto nr. 5, observerer vi at det er mye forurensning av Sandvikdalsvatnet (Tjuvdalsvatnet). Dette kommer av den kraftige avrenninga i nedbørfeltet i områdene over vegetasjonsdekket mark, men det var ikke mulig å finne flere flomskredraviner innover i dalen.

Foto nr. 5. Øverste punkt for flomskredet avmerka med rødt X. Vannet i Sandvikdalsvatnet er helt brunt, og store deler av fjorden er farget av flomvannet. Foto mot V.

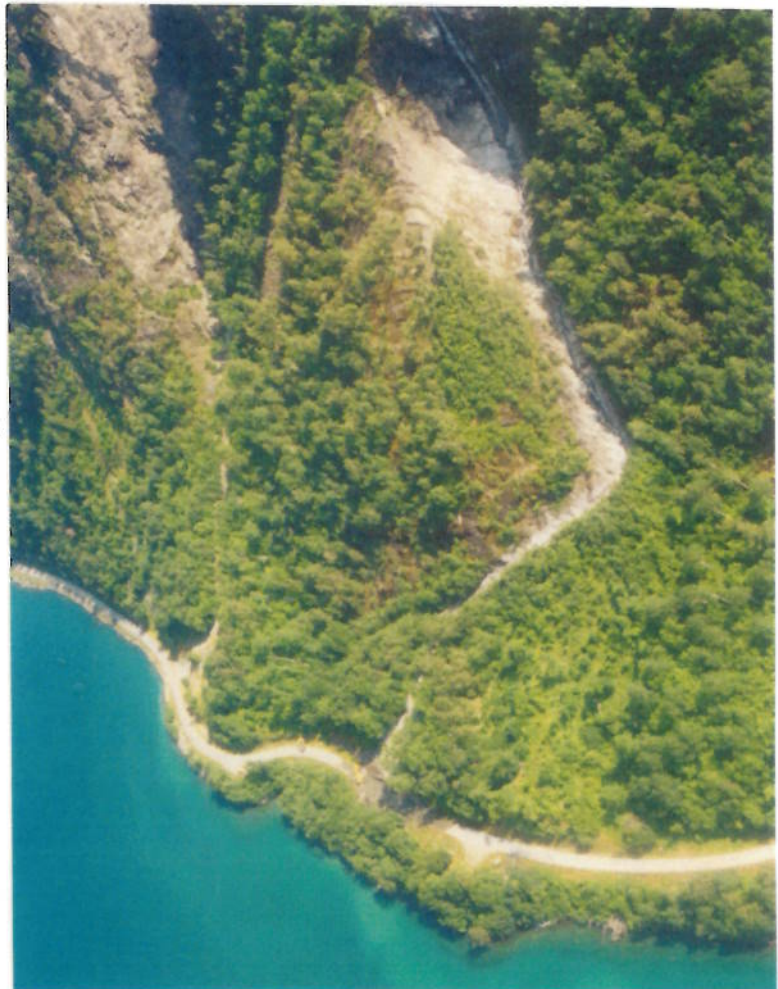
Det hadde også gått noen flomskred mot vegen langs Eikesdalsvatnet hvorav ett forholdsvist stort ved Skiftingsgrova mellom Øvre Vike og Eikesdal der vegen var stengt i en lengde på anslagsvis 75 m, se foto nr 6 og 7 og kart, figur nr. 6. Disse skredene begynte å gå ved 17-tida, det vil si om lag én time før skredet i Sandvikselva. Men dersom vi ser på radarbildene, ser man at det er et meget kraftig bygevær ved Bjørktinden på dette tidspunktet (kl. 15 UTC), og dette gir også anslagsvis ca 50 mm nedbør i løpet av regnskylllet.

Foto nr. 6. Vegsperring ned Skiftingsgrova på fylkesveg 191 ved Eikesdalsvatnet. Foto mot Ø.

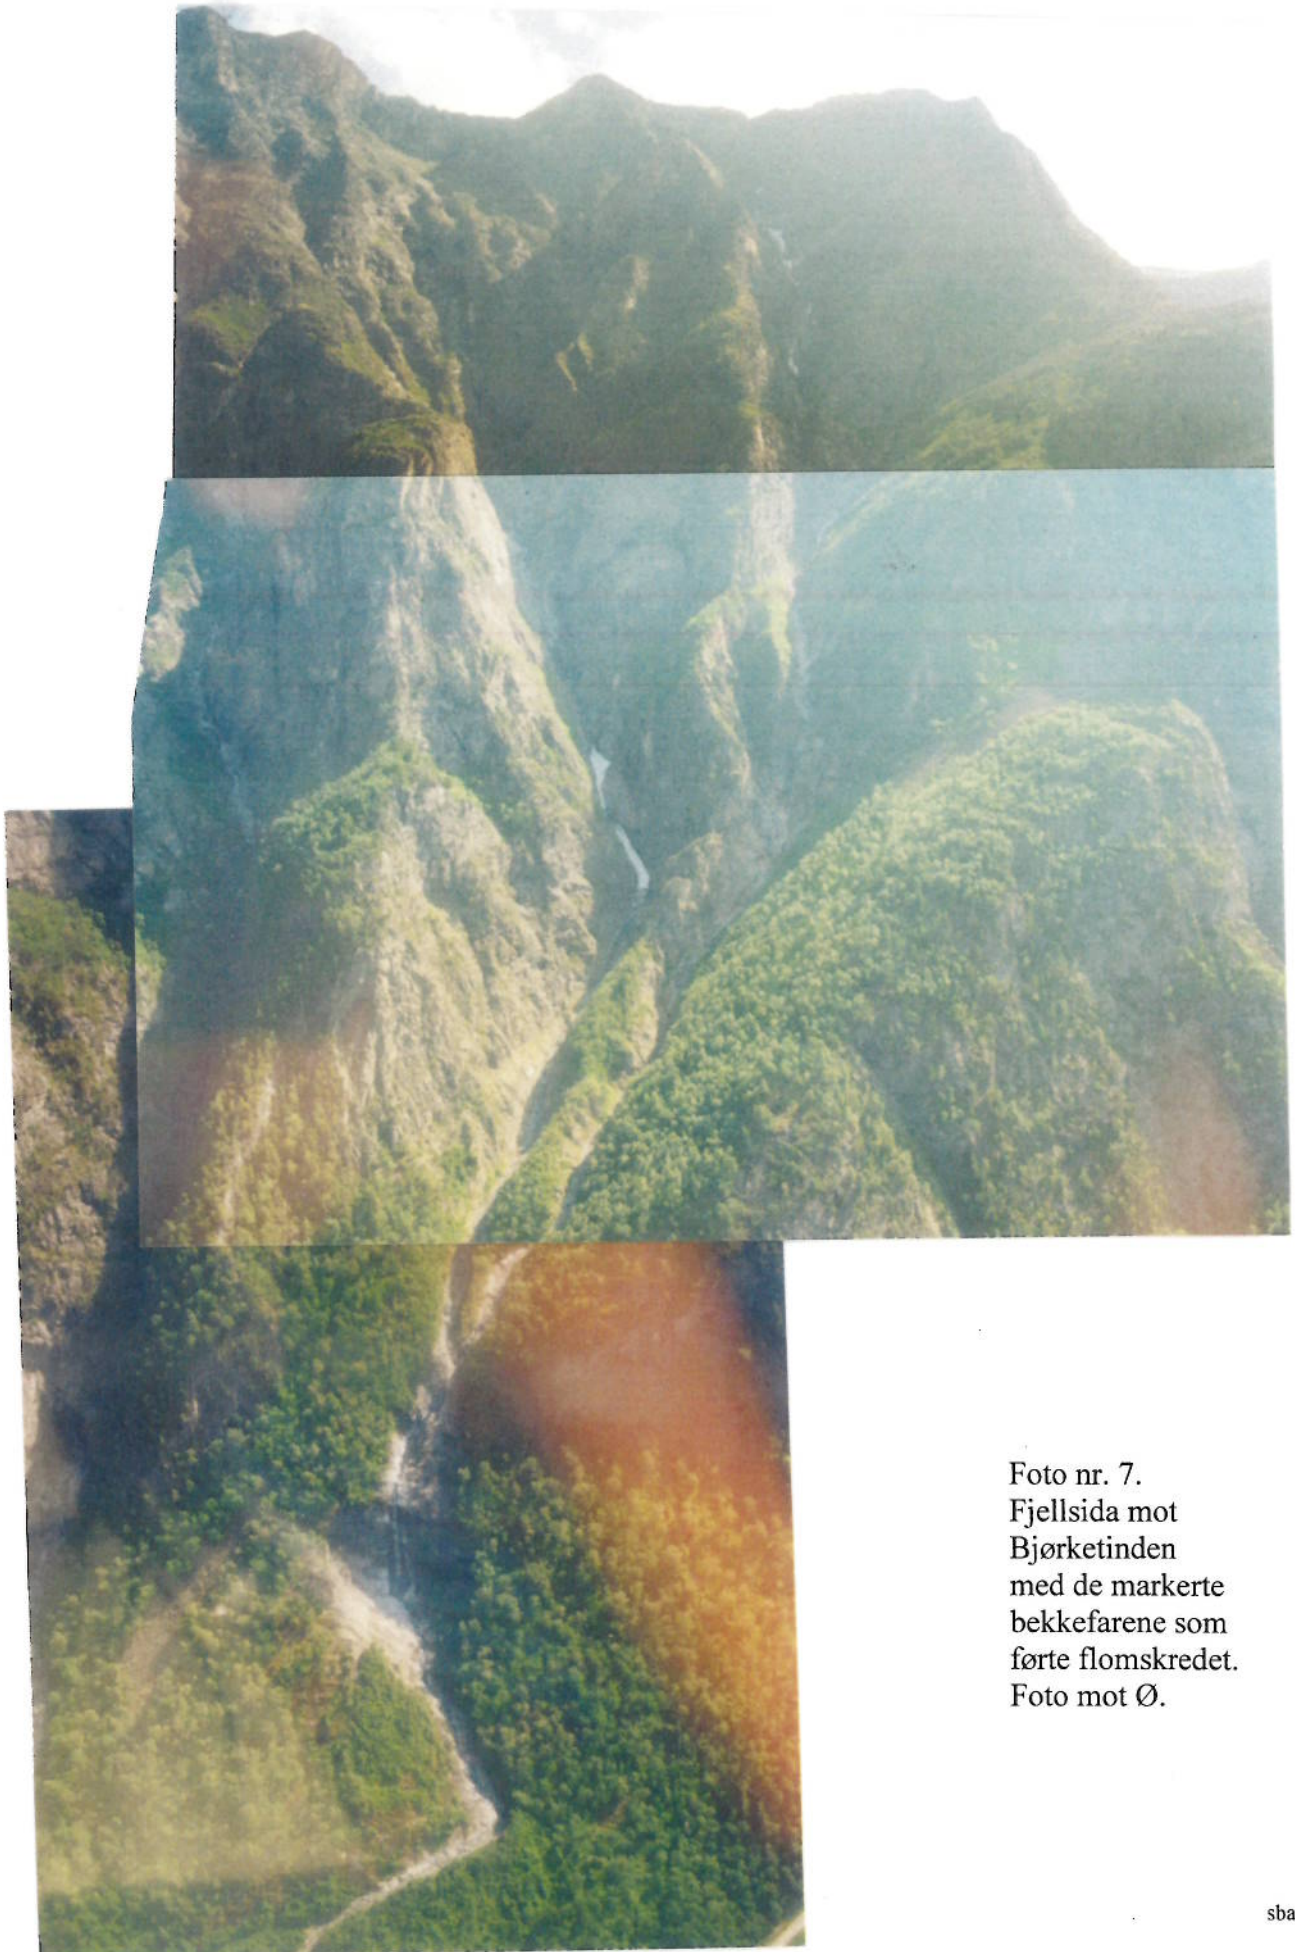
Fjellsidene oppover mot Bjørktinden har et sparsomt vegetasjonsdekke, og det er mye fjell i dagen. Vi vil anta at det lå avlagra en del løsmasse i de to markerte bekkefarene som går på hver sin side av en rygg opp mot Bjørktinden. De store vannmengdene har derfor spylt ut løsmassene ned mot bekkevifta og stengt vegen. Nedbørfeltet for Skiftingsgrova er vel 1 km<sup>2</sup>, og 50 mm nedbør tilsvarer 50.000 m<sup>3</sup> vann. For å få et tilsvarende flomskred igjen, må det bygge seg opp nye løsmasser i bekkefarene forårsaka av steinsprang, utrasinger eller snøskred i de bratte fjellsidene. Sannsynligheten for et nytt skred ved befaringsstidspunktet blei ansett som meget liten.

Foto nr. 7.  
Fjellsida mot  
Bjørketinden  
med de markerte  
bekkefarene som  
førte flomskredet.  
Foto mot Ø.
