Puttesund bru LED-belysning av rekkverk og ståltårn

Bruseksjonen
Dato: 2009-12-15

TEKNOLOGIRAPPORT nr. 2551

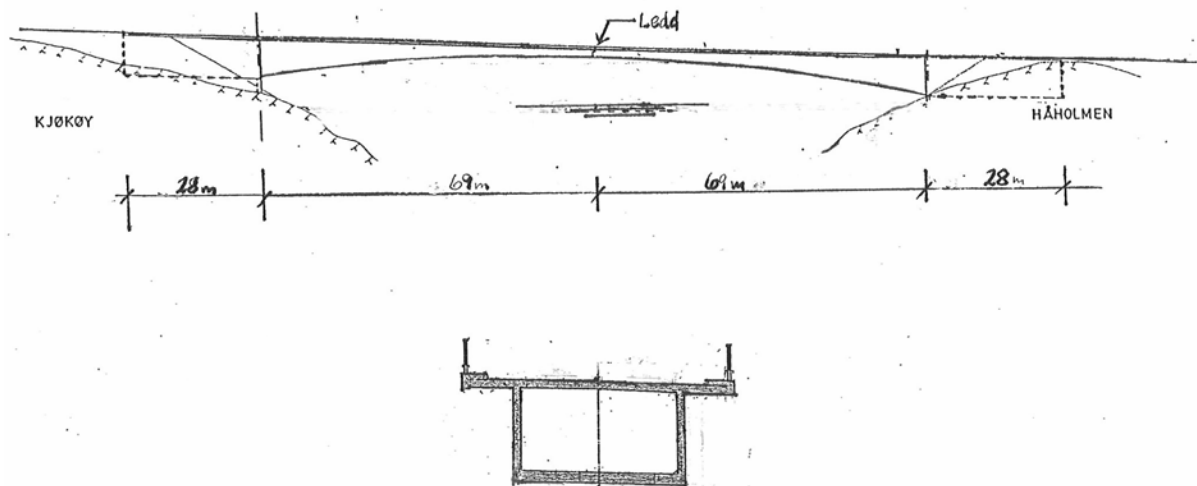
Figur 1. Puttesund bru før forsterkning

I forbindelse med forsterkning av Puttesund bru ble det et ønske nærmest av estetiske årsaker å skifte ut eksisterende vegbelysning på brubanen, bestående av 6 lysmaster på den ene sidekanten og stolpeavstand 26 meter. Med skråkablene på plass ble det et noe uryddig bilde. Figurene 1 og 2 viser brua henholdsvis før og etter forsterkning. Siden LED-belysning har åpnet nye muligheter både teknisk og økonomisk, ble det valgt å prøve ut dette som ny vegbelysning. Siden lyskildene nå plasseres i selve rekkverket på begge sider, skulle trafikksikkerheten bli bedre ettersom vegbanen markeres mer. Dette er ikke minst viktig for fotgjengere. Avstanden mellom lyskildene ble satt til 30 meter. Dette lysopplegget sammen med en lyskilde der tårnbenene møtes ble vurdert som tilstrekkelig for å gi den nødvendige trafikksikkerhet. Da sistnevnte lyskilde skal gi lys over en lengre vegstrekning, er dette en lyskaster og ikke en LED-pære.

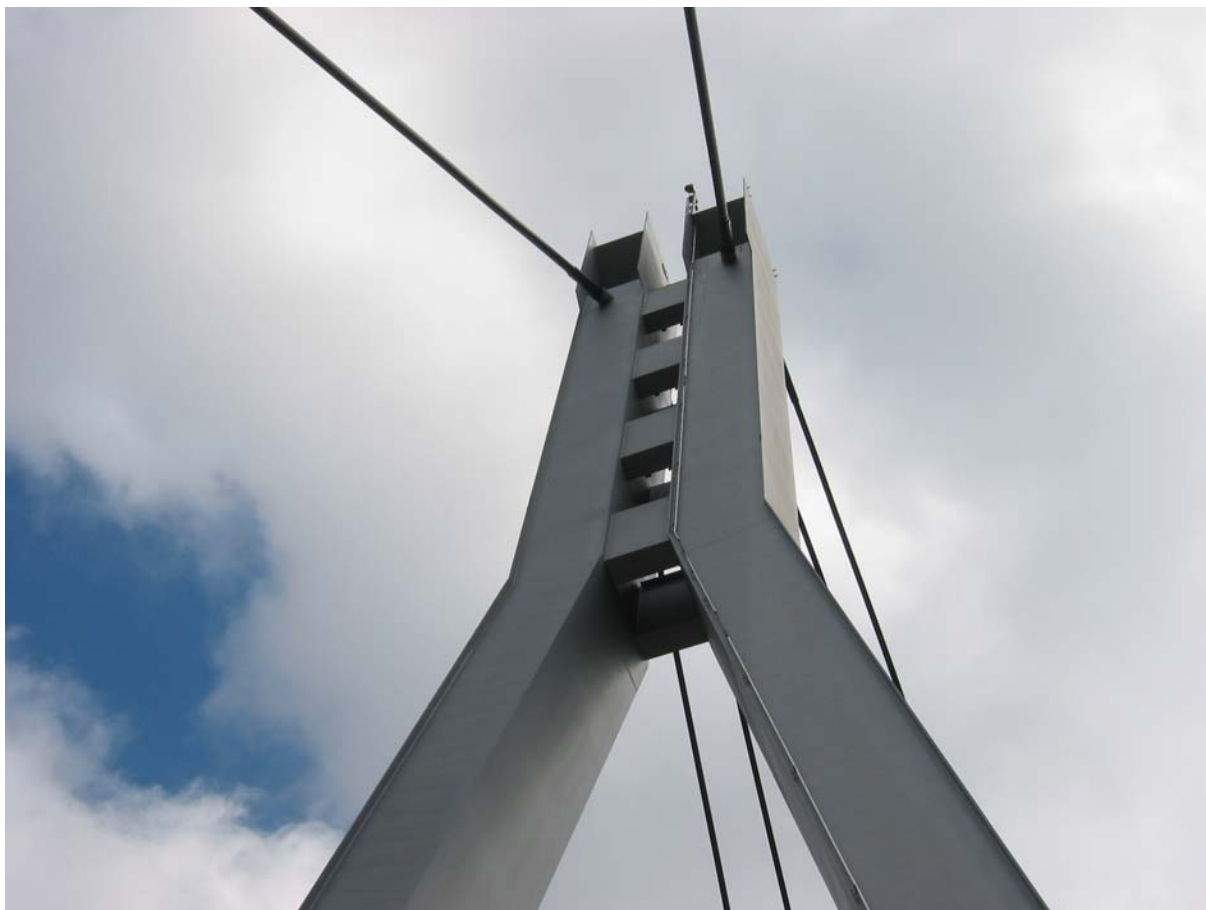
Bilde nr. 1

Belysningskonseptet er vist på skisse 1. Målsetningen var å fremheve tårnenes spesielle form mest mulig. Se bilde 1. Det betyr at området i toppen av tårnet der kabelinnfestingen ligger, tillegges spesiell vekt. Nedover langs kablene blir lysintensiteten avtagende. Det totale effektforbruk ble mindre enn 1500 watt. Bilde 2 viser montering av lyskaster der tårnbenene møtes, Bilde 3 viser selve lyskasteren. Bilde 4 viser innfesting av pærene som skal

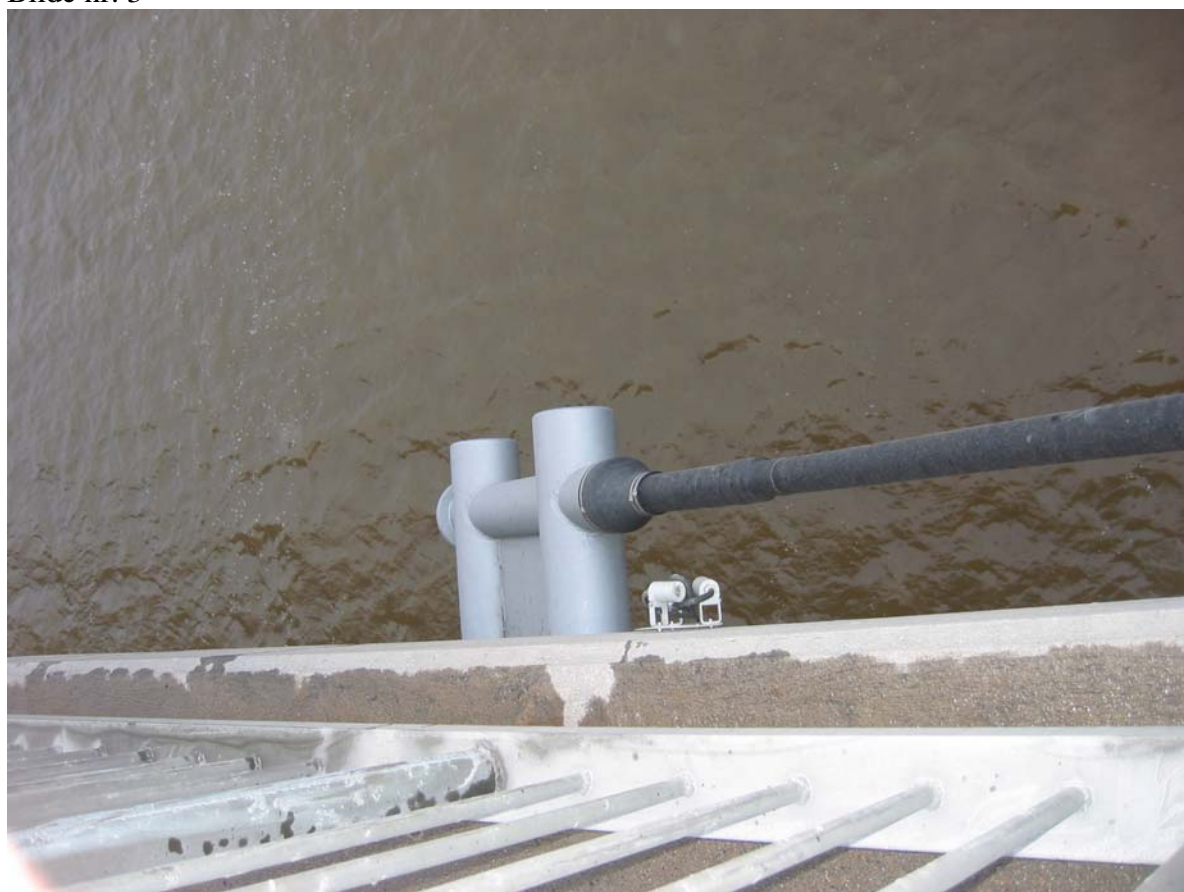
Bilde nr. 4

lyse opp selve stålinnfestingen på undersiden av brua. Bildene 5 og 6 viser LED-belysningen i rekkverket.

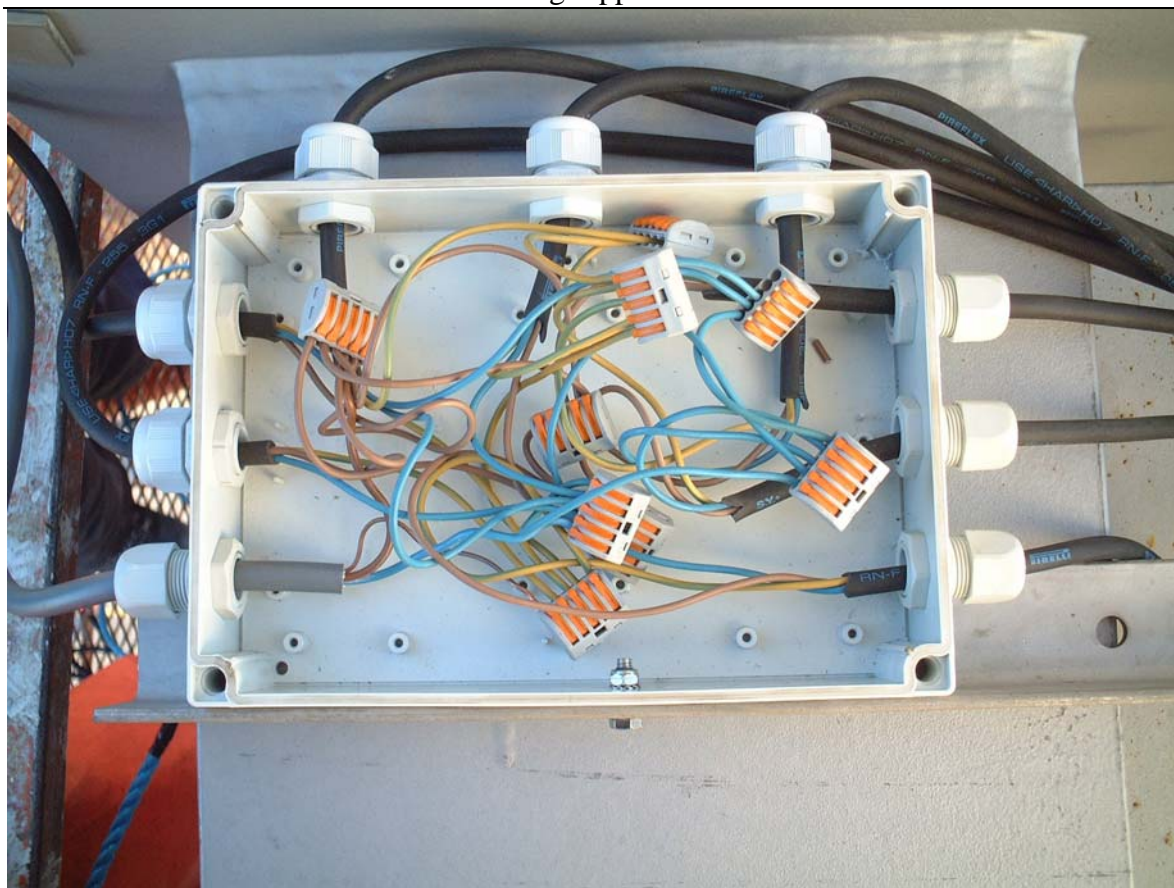
Bilde nr. 7

bestemt fjernet av estetiske årsaker. For å kunne belyse rekkverket, ståltårnene og stålinnfestingen på undersiden av brubanen, ble det nødvendig med en egen kurs. Et eget sikringsskap med nye kombiautomater og kontaktorer styrt av fotocelle inne i brua ble montert omtrent midt på brua. Se bilde 7. Sikringsskapet for det innvendige lyset er plassert ved det nord-østre landkaret. Ut i fra det nye sikringsskapet ble det lagt 1 stk. ny tilførsel til hver utkrager eller bruhalvdel (fuge på midten). Ledningene går videre frem til tårnene og så opp i tårnet. Hver tilførsel ga strøm til LED-lys i rekkverket, på undersiden av brua og tårntoppen samt til lyskaster der tårnbenene møtes. Da det er 230 V helt fram til LED-pærene, er det ikke noe problem med eventuelt spenningsstap.

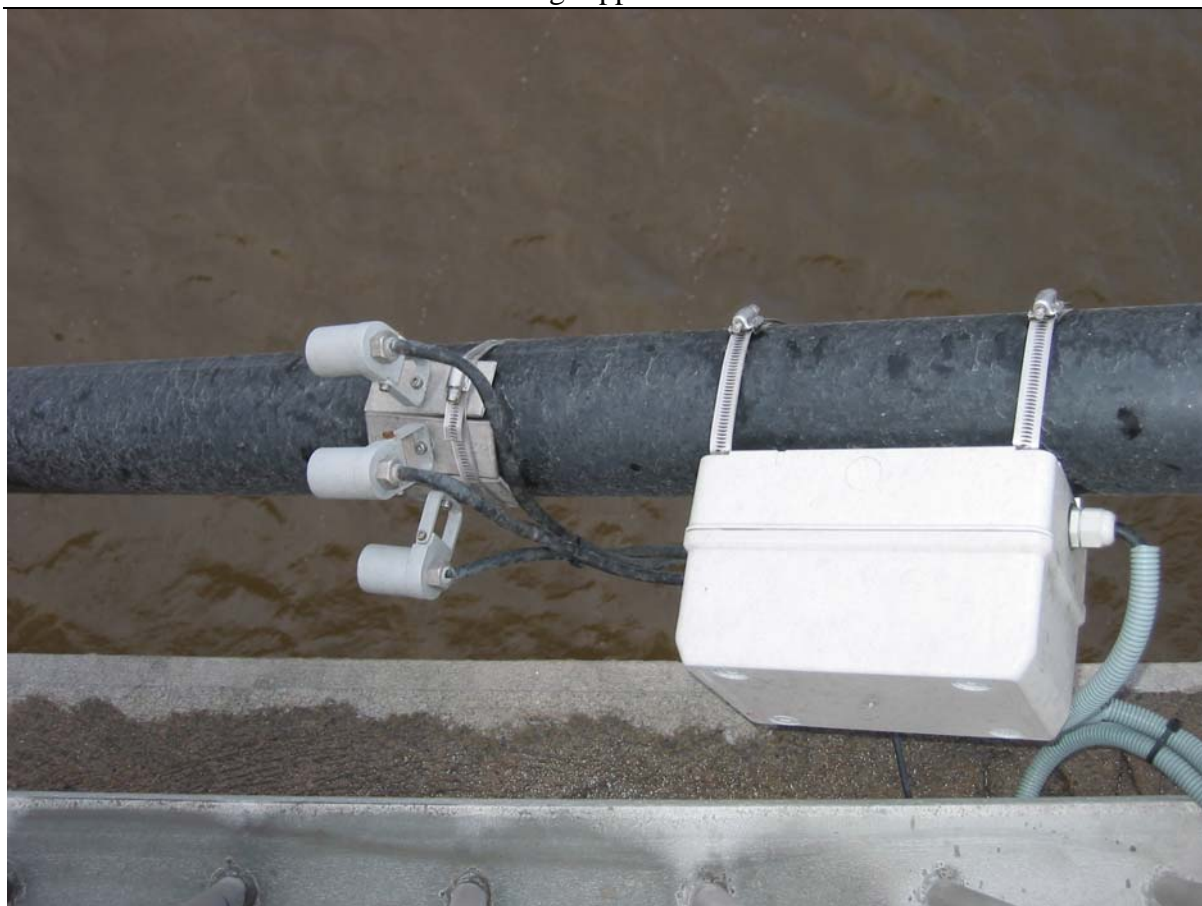
Bilde nr. 11

En ny belyningsplan ble utarbeidet av Lars Bylund, se skisse 2. Det var enighet om at spesielt øverste del av tårnene måtte belyses på en annen måte. Dette med tanke på å bli mindre væravhengig når det gjelder service og vedlikehold. LED lys ble nå plassert på kablene 3 meter og 6 meter over vegbanen. Se bilde 11. Belysningen kom dermed nedenfra og oppover i stedet for tidligere fra toppen og nedover. Nye braketter ble laget av de gamle i tillegg til noe nytt. LED-skiner ble montert i området der tårnbenene møtes slik at 6 stk. LED lys kunne monteres her for å få lys oppetter langs stålflatene. Samtidig ble lyskasterne her som lyser opp selve vegbanen skiftet ut da de var fulle av vann og det var synlig tæring i aluminiumsarmaturen. Disse 6 nye LED lysene i hvert tårn ble imidlertid heller ikke vellykket. De sorte kabelrørene i plast gjorde at lyset ikke fikk noe særlig virkning da det nærmest ble absorbert i plasten. Trafikken ble også blendet og det var ikke særlig pent å se belysningen på dagtid. Jordfeil oppsto fortsatt på grunn av det dårlige materialet som sprakk opp og fuktighet kom inn. I tillegg ble det også problemer med flylyset som stadig gikk av og på. For å forenkle vedlikeholdet av lysene laget Storm Elektro en egen bryter for hvert lysopplegg, dvs for seilløpet, flylyset og tårn/rekkverk belysningen.

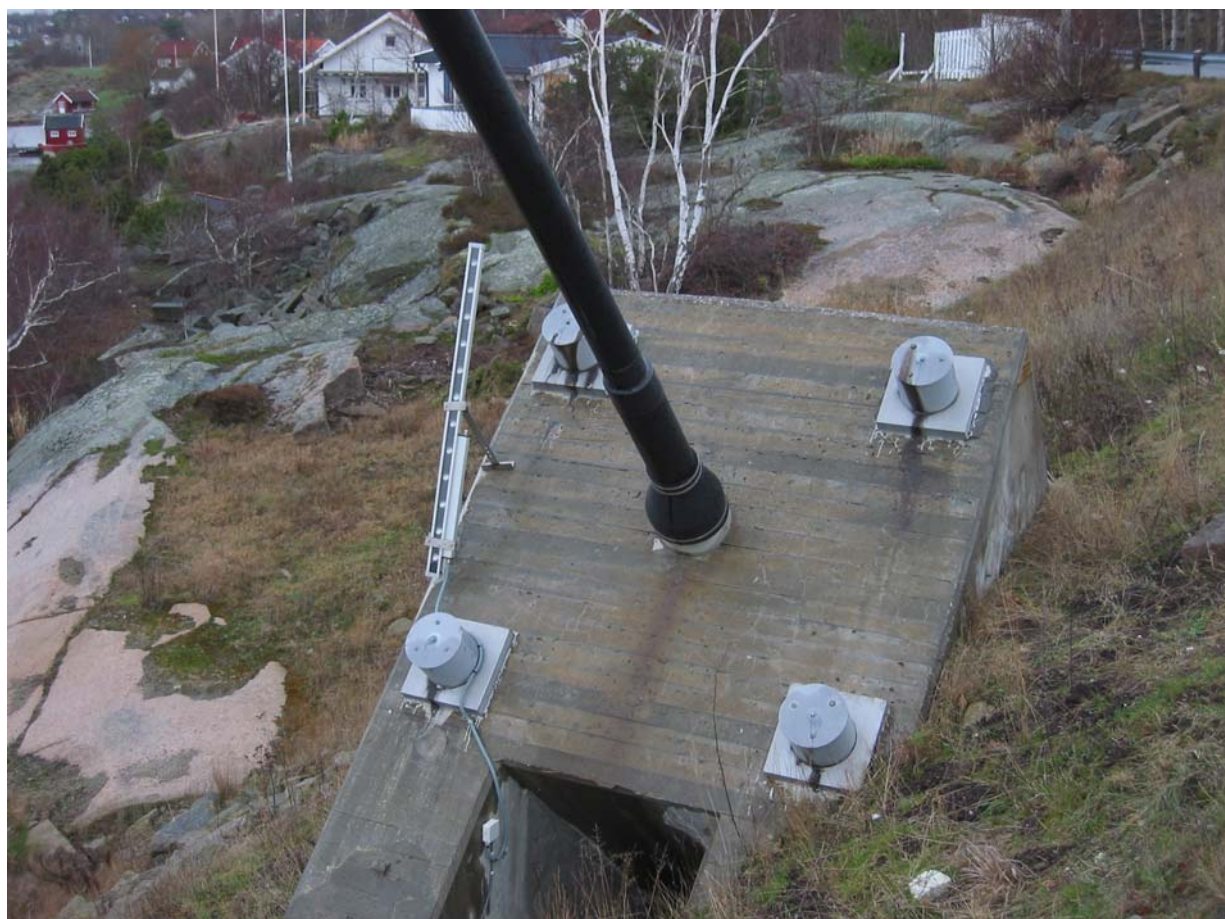
Bilde nr. 12

Et tredje alternativ ble nå vurdert, se skisse 3. LED lysene ble nå plassert på bakkenivå på selve fundamentene for bakkablene (bilde 12) og i midtområdet av brua ble de montert på utstikkende brakett festet til kantdragerne. Det ble gjort en befaring på kveldstid der forskjellige plasseringer av lyskildene ble utprøvd både ute på brua og på landsiden. Belysningen der tårnbenene møtes ble uendret. Nok en befaring ble foretat på kveldstid der det ble konkludert med at lyset oppover langs tårnflatene er for svakt da det ikke nådde helt opp. Det ble derfor bestemt å fordoble antall lysdiodstolper både på fundamentene og ute i hovedspennet. Resultatet ble nå ganske bra men det hadde nok vært ønskelig med enda en lyskilde ute i hovedspennet samt en ekstra lampe på fundamentet. Dette siden nedre del av tårnet fortsatt er for lite belyst. Lyskasterne der tårnbenene møtes kan samtidig reduseres noe. Alternativt kan lysstyrken på de 6 lysene i tårnbenene som peker oppover økes. Det skulle da ikke være nødvendig å endre noe på opplegget slik det er i dag.

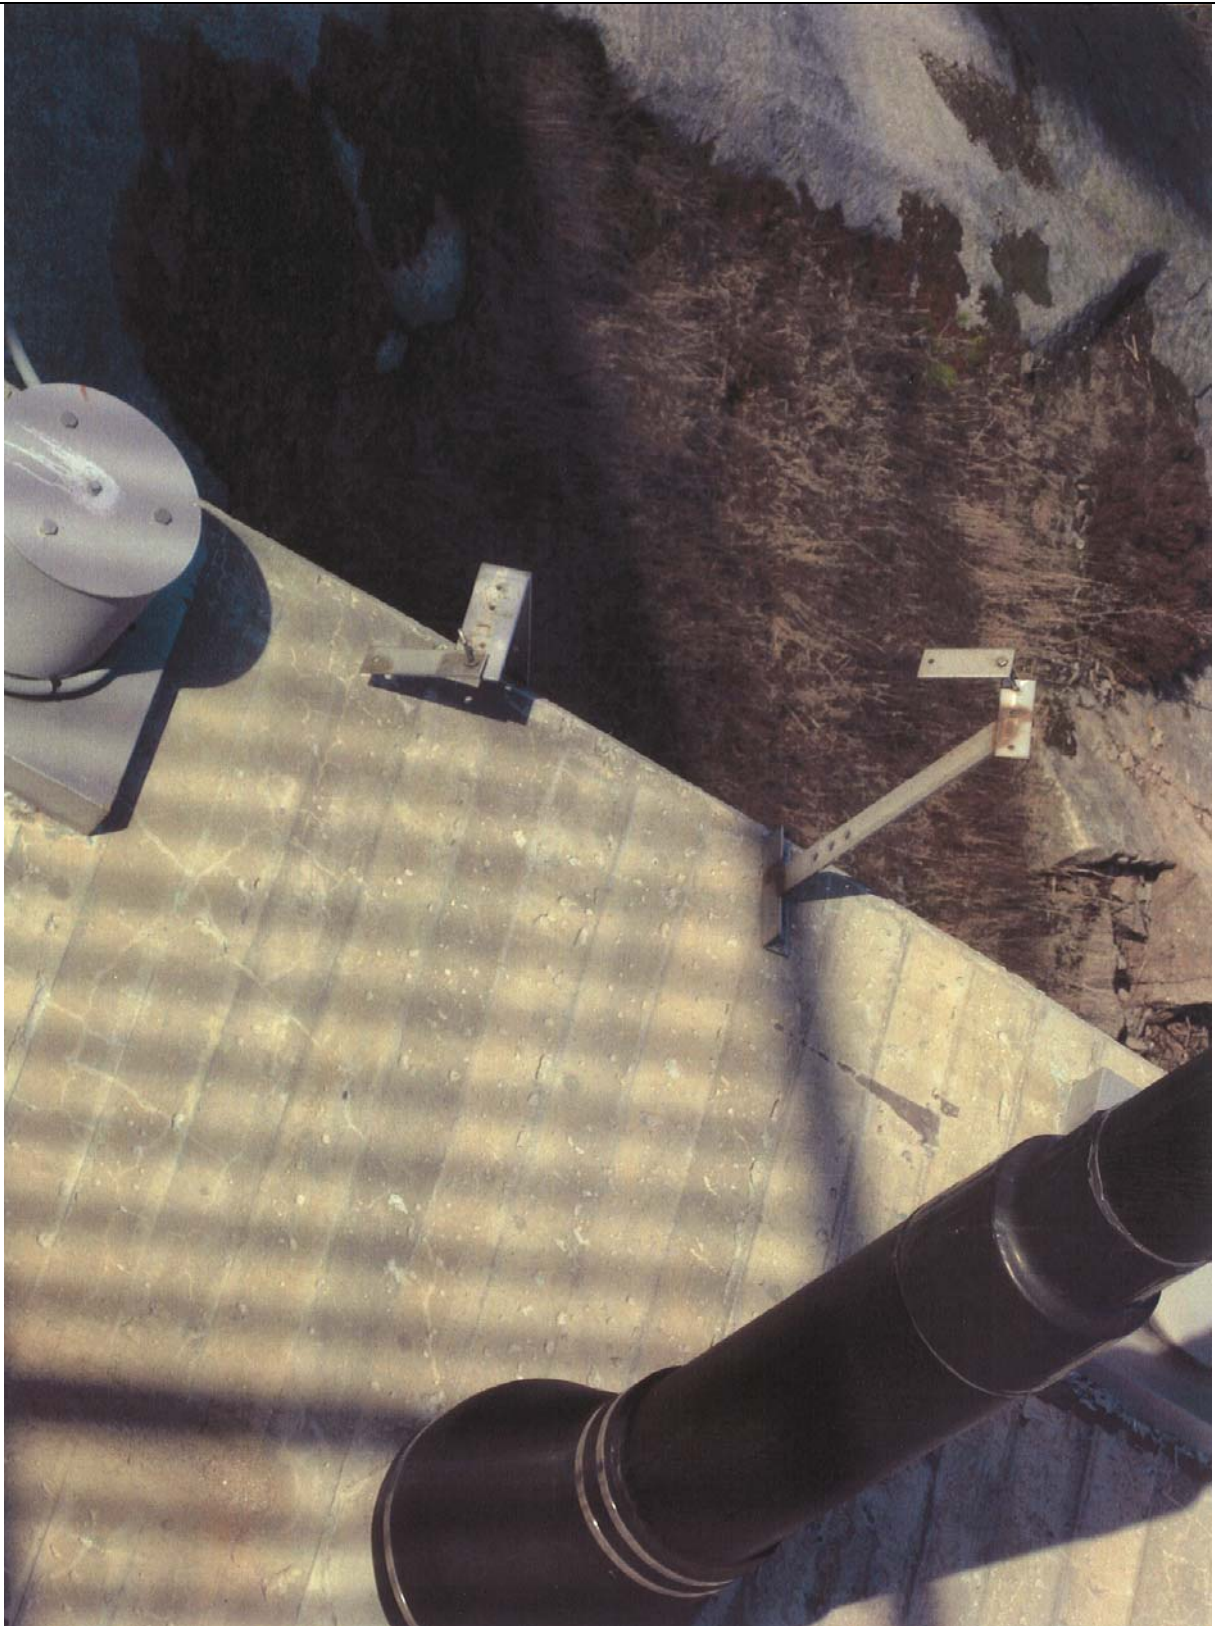
Bilde 13 Tyveri

Før all armatur etter siste utkast var ferdig montert, kom problemet med vandalisme og tyveri. Pr. i dag er ett LED-spyd på ett av fundamentene (bilde 13) og 3 LED-spots montert på kabler ute på brua fjernet. Likeledes er en boks med trafo og en stolpe i rekkverket ødelagt. Også lys montert på en kabel er fjernet. Etter dette har egentlig alt videre arbeid stoppet opp. Det gjør heller ikke saken bedre at økonomien hele tiden har vært et stort problem. I tillegg til det som er fjernet, er det en del utstyr som ikke virker og derfor må skiftes ut. I rekkverket virker ikke lyset på 3 stolper og på 4 stolper har innmaten løsnet. Dette går direkte på trafikksikkerhet siden tilstøtende vei har vegbelysning. Tilstanden høyere oppe i tårnet er ikke undersøkt, men korrosjon av lysarmatur er etter all sannsynlighet på gang.

Når disse problemene nå dukker opp i tillegg til alt det andre, virker fremtiden for dette lysanlegget gangske dystert. Dette spesielt fordi det praktisk sett er vanskelig å beskytte uten at det vil koste en god del. Overvåkingsanlegg er neppe aktuelt. Det har vært enklere å sikre belysningen dersom den var planlagt under selve utførelsen av forsterkningsarbeidet. En løsning kunne være å feste all belysning oppover et godt stykke oppe på kablene. Da måtte festeanordningen vært planlagt på et tidligere stadium. Ute på brua måtte en evt. belysning vært flyttet lenger utover slik at det ble vanskeligere å komme til mht tyveri og hærverk. Men dersom noen vil sabotere et slikt anlegg finner de som regel en måte å gjøre det på. Det gjør ikke problemene mindre at belysningen er sterkt uønsket av enkelte beboere i området, med hva det kan innebære.
