Tunnelduk. Erfaringer fra norske tunneler 1994 - 2004

TEKNOLOGI-RAPPORT nr. 2412

Tunnelduk.

Erfaringer fra norske tunneler 1994 - 2004

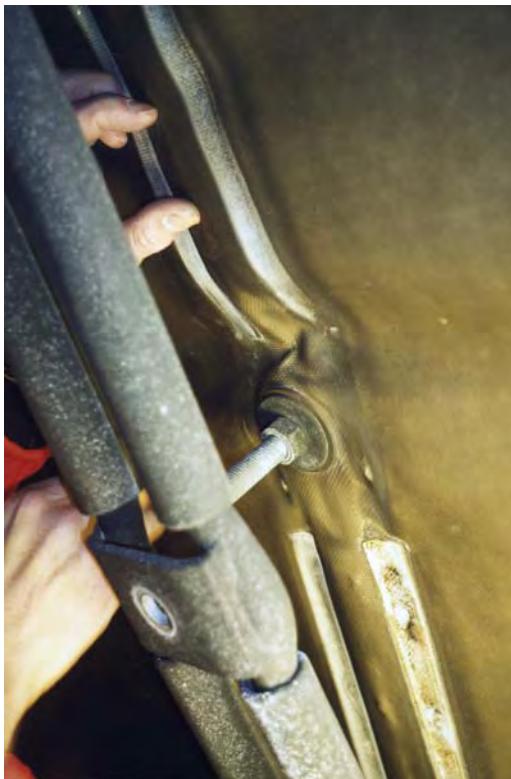
Ved alle inspeksjonene ble bolter og rørbuer løsnet for å kunne registrere eventuelle slitasjeskader på tunnelduken rundt festesystemet (figur 2). Tunnelduken var godt oppstrammet, og det ble ikke observert tegn på slitasje bak rørbuene eller skader på ståkonstruksjonen.

Figur 2 Holmestrandtunnelen. Rørhue er løsnet for å sjekke tilstanden til tunnelduken bak rørene. Merk den relativt mørke fargen til uvasket tunnelduk.

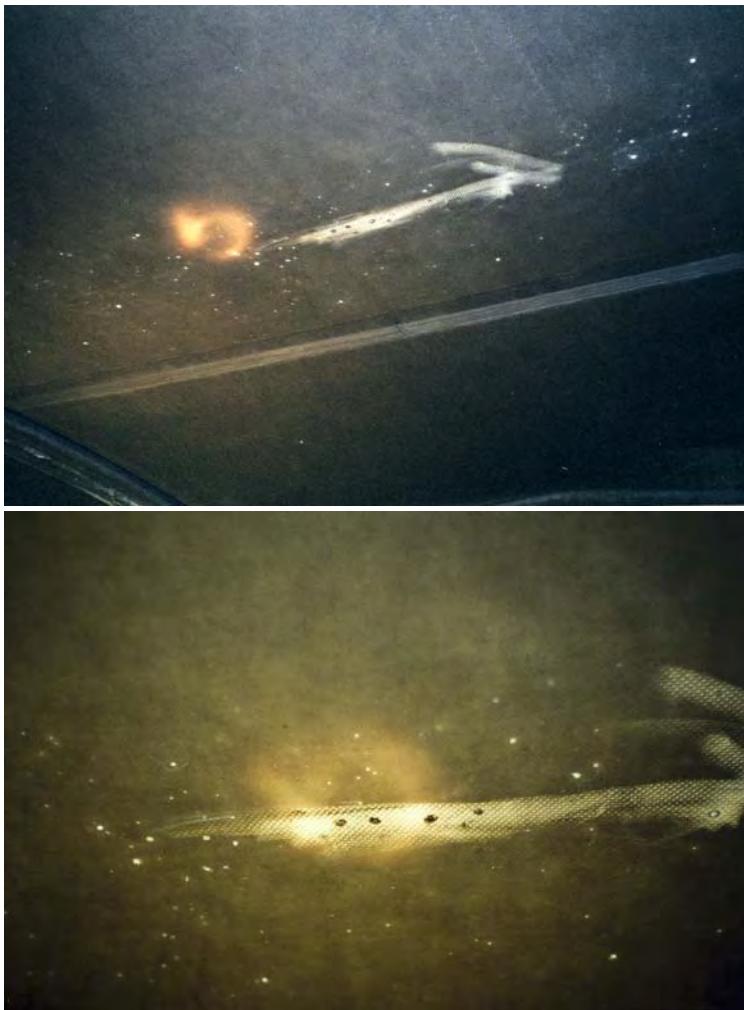
- Små svarte flekker på tunnelduken. Disse besto tilsynelatende av ansamlinger av støv/skitt, som lett kunne skraper vekk. I taket var tunnelduken merket av permanente små flekker/kratere (figur 3), og et prøvestykke med disse flekkene ble analysert ved Teknologisk institutt (se nedenfor).
- Smale, vertikale stripere i tunnelduken med tegn på slitasje, dels helt inn til armeringen (figur 4). Disse ble tolket som brettekanter fra pakking og transport, og der slitasjen viser seg over tid. Eventuelt kan duken ha blitt oppskrapet i forbindelse med monteringen. Det er usikkert hvordan denne typen slitasje langs stripene vil utvikles videre, reparasjoner/utskifting bør finne sted før det oppstår hull eller revner.
- Sprekk i pakning rundt bolt, og med lekkasje i boltegjennomføringen. Dette skyldes sannsynligvis for hard tiltrekking av mutter under monteringen.

- Flekkene som ble analysert ved TI viste seg å være små kaviteter, men ikke hull igjennom tunnelduken. Flekkene hadde koncentrasjoner av spesielt S og Ca, disse kan påvirke PVC ved høyere temperaturer men det er usikkert hvordan tunnelduken her blir påvirket. Små, brente flekker som ble observert kan skyldes bruk av vinkelsliper ved montering.
- Analyse av selve tunnelduken (utført av Protan) viste at myknertapet over 7 år var relativt lite. Rivestyrken var redusert med 16 %, men verdiene var fremdeles innenfor kravene til ny duk.
- Tilstandsrapport av rørene (utført av Ørsta Stål) viste en viss reduksjon i tykkelsen på belegg. Ut fra dette ble det antatt at sinkbelegget, hvis utsatt for det samme miljøet i tunnelen, vil tærres bort i løpet av 20-30 år.

Figur 3 Holmestrandtunnelen. Flekker / prikker i tunnelduken i taket (a), nærbilde i (b). Flekkene viste seg ved analyse å være kaviteter med ansamling av forurensning, men ikke hull igjennom materialet. (De hvite stripene skyldes at trafikkstøy er pusset vekk).

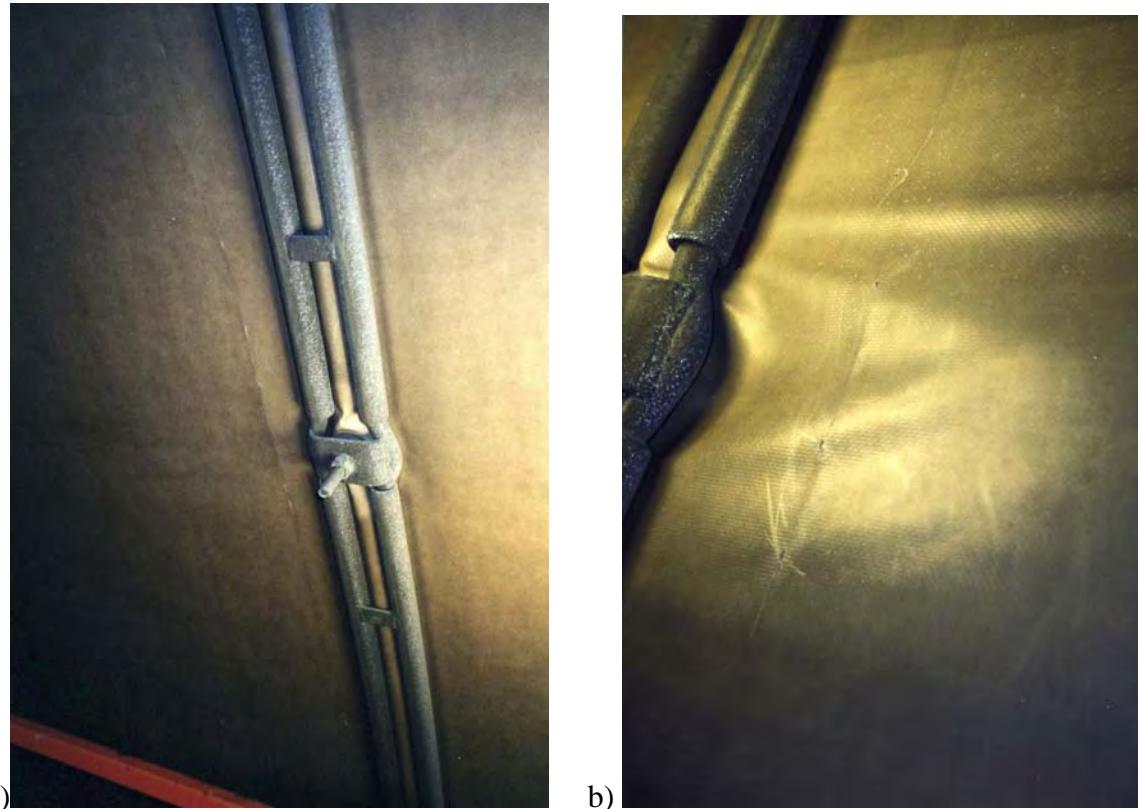
Figur 4 Holmestrandtunnelen. Slitasjestriper i tunnelduken. *a)* Vertikal stripe like til venstre for rørbuen. *b)* Vertikal slitasjestripe, stedvis med hull inn til armeringen (De hvite strekene skyldes at trafikkstøv er pusset vekk).

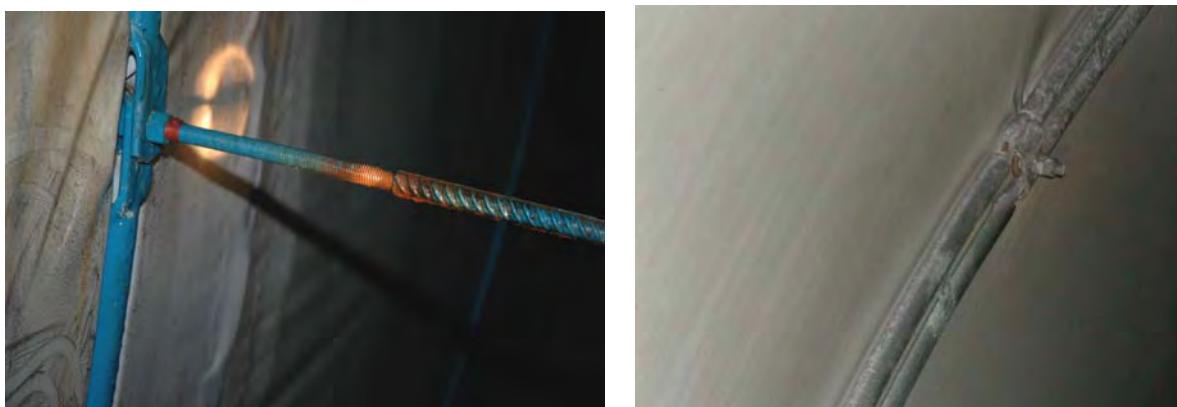
- Noen få av boltene viser antydninger til rust. Antydning til korrosjon i enkelte bolte-gjennomføringer (figur 5).
- Horisontale bretter/bulker i hvelvet på hver side ca. ”kl. 11 og 13”, over lengre strekninger (se eksempel i figur 12), samt bulker og sig i tunnelduken rundt enkelte bolter (figur 6). For øvrig var tunnelduken fint oppspent. Det er usikkert om disse ujevnhetene skyldes monteringen og/eller er en følge av trafikkpåvirkningen.

Figur 5 Bjørøytunnelen. a) Bergsiden av hvelvet, rustflekk på bolteforankring. b) Trafikksiden, rust på pakning i en boltegjennomføring.

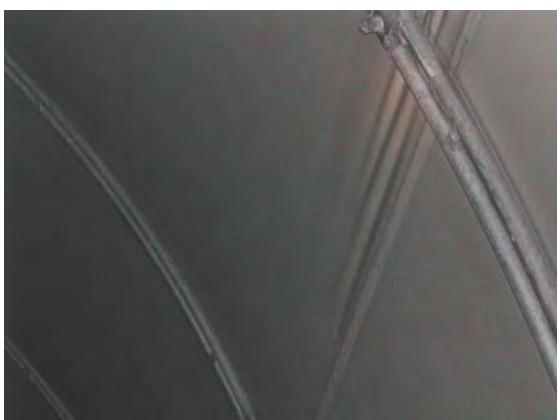
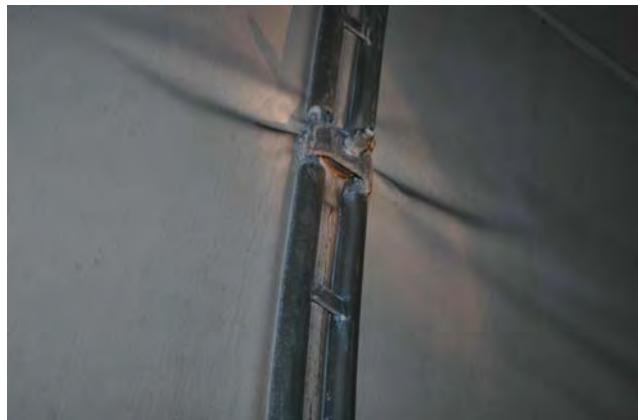
Figur 6 Bjørøytunnelen. På trafikksiden av hvelvet. Eksempler på bukling i tunnelduken, i langsgående felt (a) eller rundt boltegjennomføring (b).

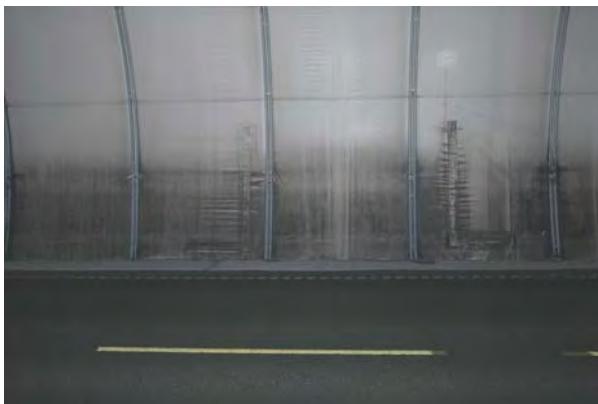
- Markert felt med konsentrasjon av trafikkstøv (skittkant) nederst på veggen, opp til ca. 1,2 m over vegbanen (figur 7).
- Små flekker/prikker av koncentrert trafikkstøv, dette lot seg lett skrape av og ingen tegn til skader eller tæring kunne observeres på tunnelduken.

Figur 7 Bjørøytunnelen. Markert kant av konsentrert trafikkstøv nederst på veggen. Merk de to inspeksjonslukene i hvelvet, L-formet og lukket med glidelås.

Inspeksjonslukene, L-formet og lukket med glidelås er meget praktiske. Imidlertid var det problemer med å få åpnet flere av lukene på grunn av støvansamlinger. En løsning på dette problemet bør vurderes.

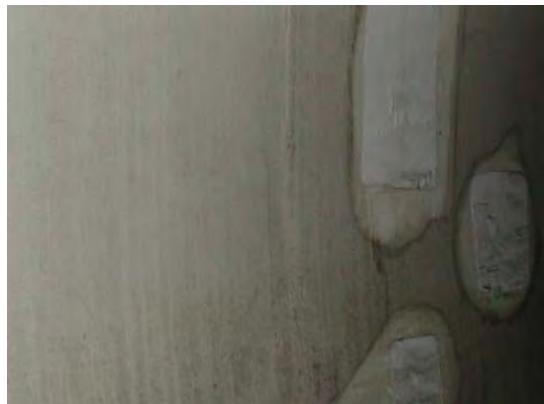
- Lapping av tunnelduken med flere små lapper (10 - 30 cm), muligens utført i monteringsfasen (figur 8).
- Vått belegg av forurensning / organisk materiale på bergsiden av tunnelduken (figur 9). Dette lot seg lett tørke vekk, og det var ikke antydninger til at tunnelduken var påvirket.

Figur 8 Bjørøytunnelen.
Eksempel på lapping av tunnelduken

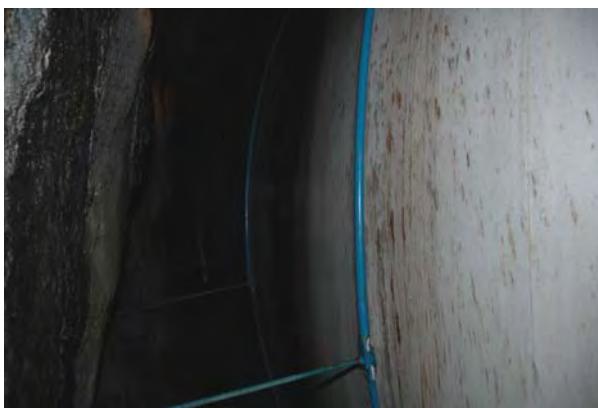
Figur 9 Bjørøytunnelen. Bergsiden av hvelvet. Vått belegg av organisk materiale dekker overflaten av tunnelduken, og er dels oppkonsentrert rundt boltegjennomføring (bilde til høyre).

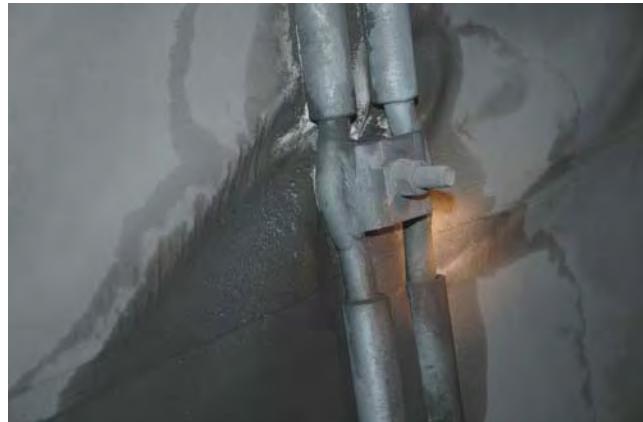
Figur 11 Storvikskartunnelen.
Lekkasje i bolt.

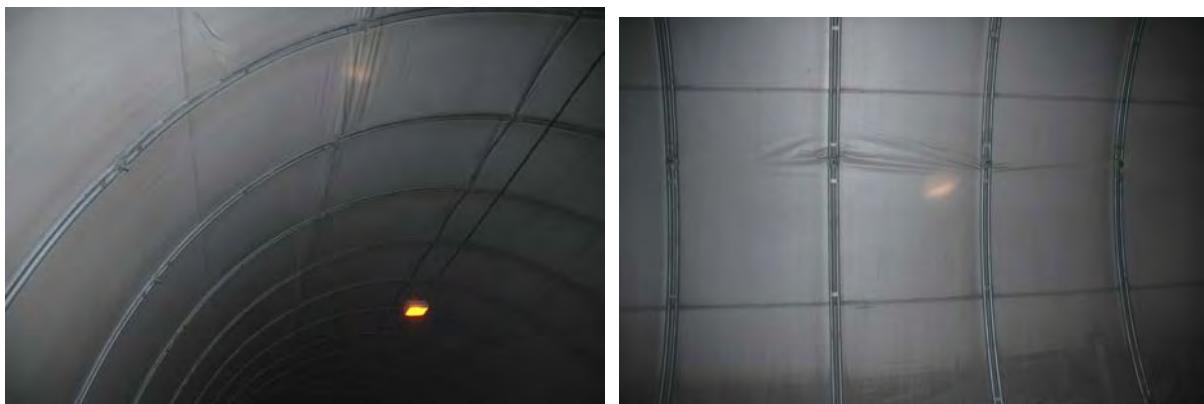
Figur 12 Storvikskartunnelen. Eksempel på horisontale sammenhengende bulker i hvelvet. Det kan være fare for at bulkene er utsatte slitasjepunkter eller punkter for oppsamling av forurensning. Samme type bulker ble observert også i Bjørøytunnelen.

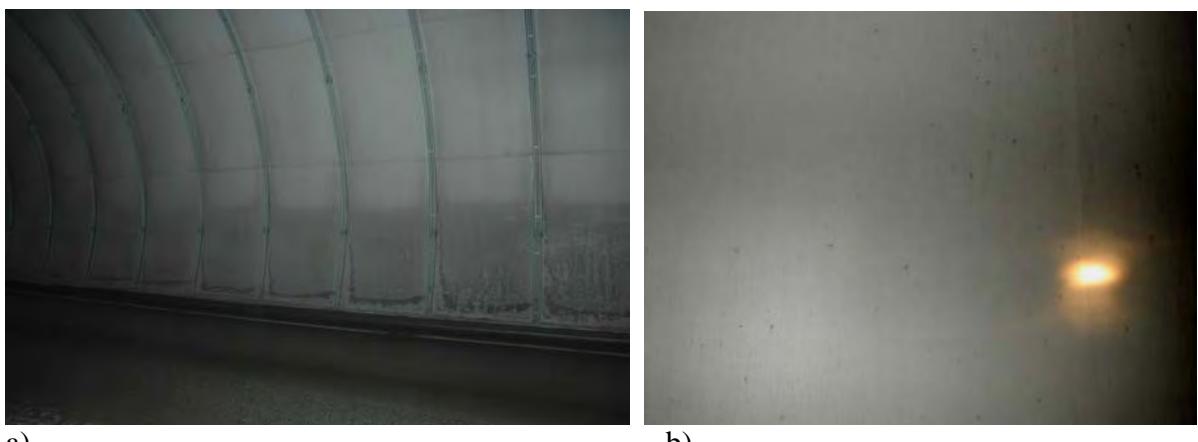
Figur 13 Storvikskartunnelen. Trafikkstøv på overflaten. a) Markert skittkant nederst på veggen. b) Flekker/prikker av støv og skitt på tunnelduken kan skimtes på bildet.

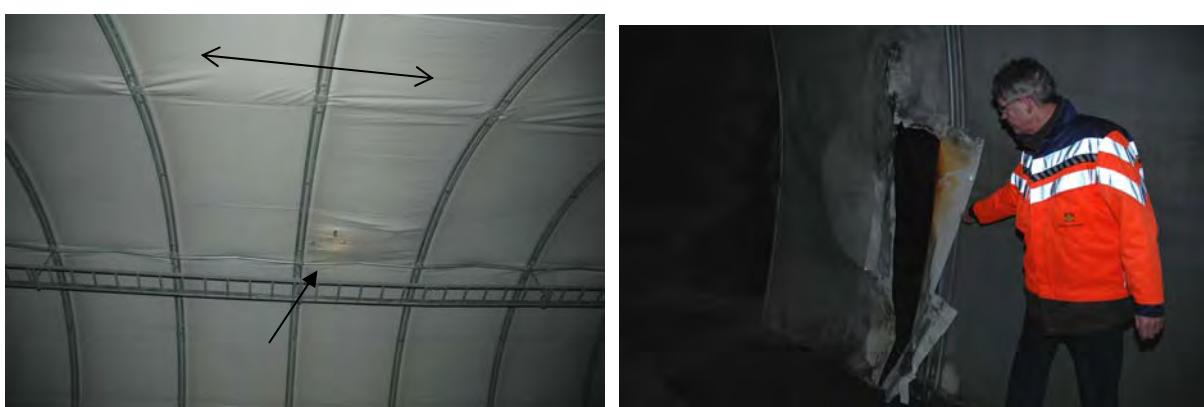
Figur 14 Storvikskartunnelen. Nedfall av stein i taket har nesten perforert tunnelduken. Merk også langsgående bukling i hvelvet.

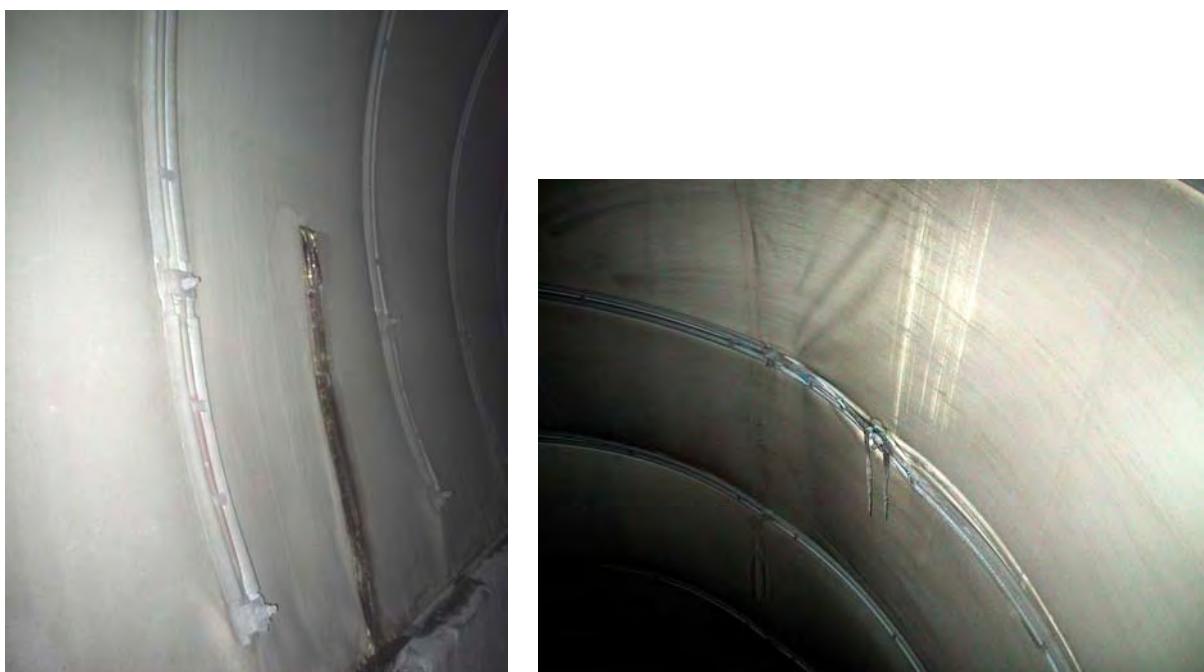
I Haukelitunnelen var det i 2002 omfattende reparasjoner av tunnelduken. På grunn av det smale profilet og lav høyde i tunnelen var tunnelduken påført en rekke småskader fra kjøretøy. Dette førte igjen til vann- og isproblemer i tunnelen (figur 16).

Figur 16 Haukelitunnelen i 2002. Eksempler på riftskader fra kjøretøy som gir isdannelse i tunnelen.
