Meddelelser fra Veidirektøren.

Nr. 32.

To Veibroer i Buskerud Fylke.

Efter meddelelse av overingeniør K. Bugge.

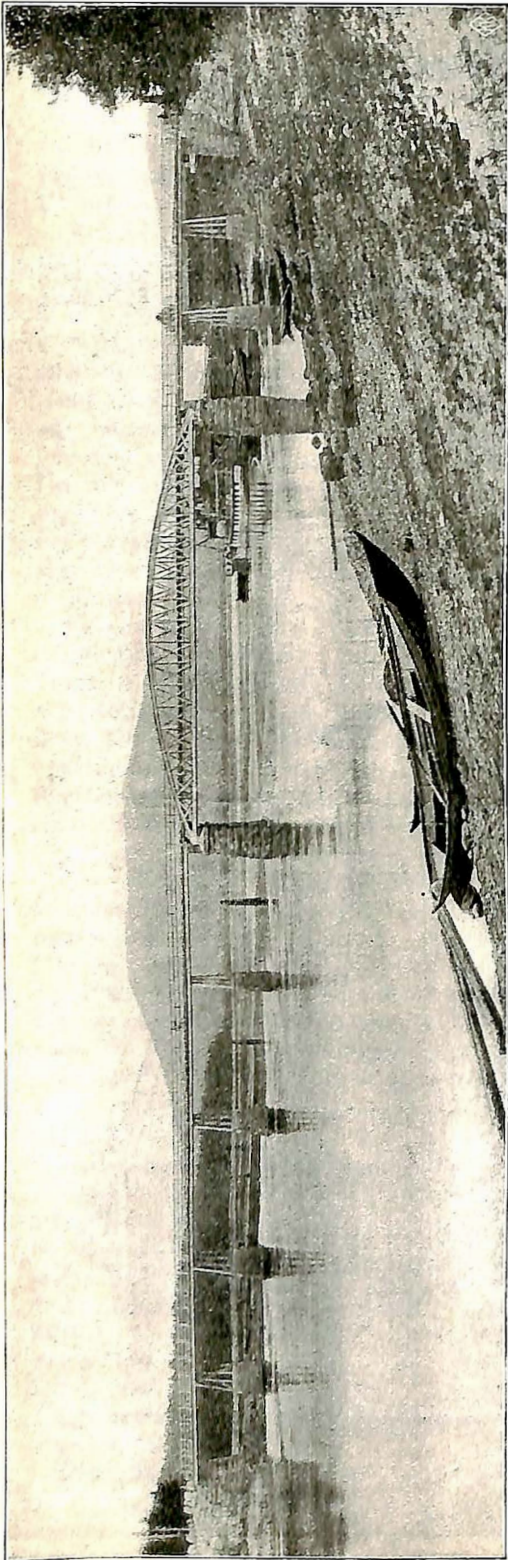
Fig. 3. Krøderen bro.

Den 1ste juli 1911 var saaledes broen fuldt færdig for trafk; der gjenstod da noget maling samt puss av pillarene. Betonpillarene blev nemlig paalagt et lag staaipuss 1 : 2; dette arbeide blev utført om sommeren og høsten ved lavvandstand. (Fig. 3 og 4).

gjentagende besigtiget, og de har vist sig fuldt tilfredsstillende, idet man ikke kan merke nogen beskadigelse av beton eller puss. Den eneste ulempe man har hat av jernbetonpillarene har sin grund i at betonstøpningen ikke er ført over høieste flom. Tømmerløpet gaar mellem de to stenpillarer, og man mente det kunde være uten risiko, at vandet en kort tid

i flom enkelte aar gik høiere end støpningen. Sandsynligvis vil man ved leilighet komme til at forhøie støpningen over høivand for sikker beskyttelse mot løstømmer under flom. Dette spørsmål vil sandsynligvis bli end mer aktuelt i forbindelse med en regulering av Krøderen, hvad nu er sterkt paa tale. Midlertidig er nu blit paasat lemmer av træ.

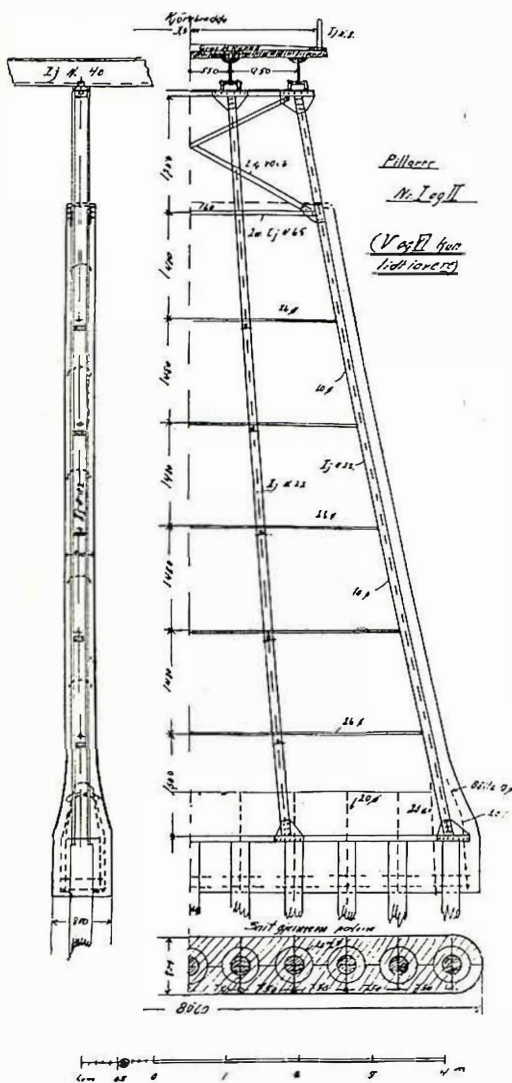
Fig. 5. Pillarer for Stryken bro.

Snarum station paa Krøderbanen. Denne bro er utført omtrent paa samme maate som den ovenfor beskrevne Krøderen bro. Dog er, som det vil ses av fig. 5—6 indklædningen av pillarene ført høiere op end paa Krøderen bro. Ogsaa om Stryken bro kan det sies at den anvendte konstruktion i det hele og pillarkonstruktionen i særdeleshet har vist sig at være meget

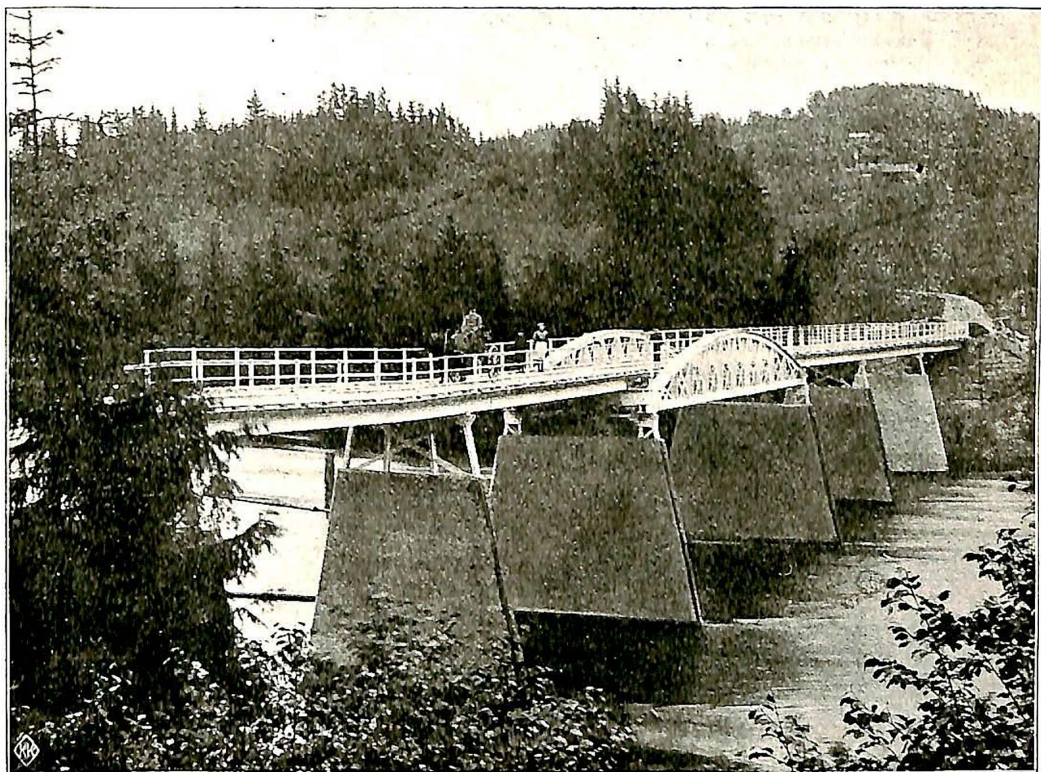
Fig. 6. Stryken bro.

god og synes at ville skaffe lite vedlikeholdsarbeide. Broen har kostet kr. 51 550.00.
