Skredet ved Bekkelaget i Oslo

7. oktober 1953

Sivilingeniør Ove Eide, M. N. I. F.

I den foreliggende artikkel er det gitt en beskrivelse av skredet ved Bekkelaget 7. oktober 1953. Dette skredet fant sted i kvikkleire og omfattet veg- og jernbanefylling i ca 100 m lengde og utenforliggende slakt hellende terreng i ca 100 m avstand fra fyllingen. Utglidningen skjedde meget hurtig som et stort samlet skred med plan glideflate parallelt med terrenget i området utenfor fyllingen.

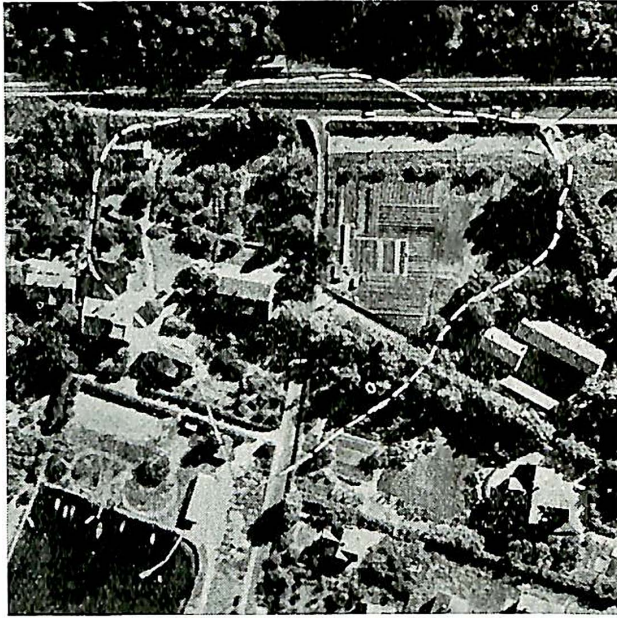
Fig. 1 viser et flyfoto av området tatt sommeren 1952. Man ser her veg- og jernbane som ligger i fylling langs den steile fjellskråning opp mot Ekebergåsen. Utenfor er det et slakt hellende terreng ut mot fjorden med villabebyggelse, haver og et gartneri.

Fig. 1. Flyfoto tatt for skredet (1952). Skredbegrensningen er vist ved stiplede linje. (Foto Widerøe.)

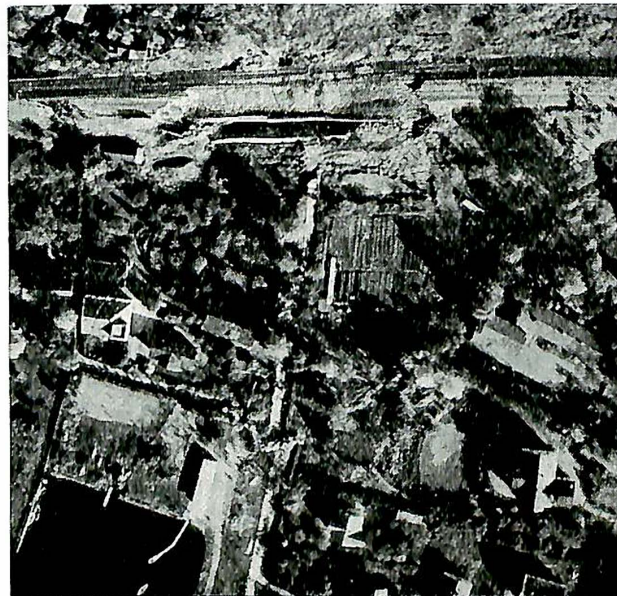
Flyfoto tatt fire dager etter skredet viser dettes omfang (fig. 2). Veg- og jernbanefylling har glidd ut i noe over 100 m lengde, og det utenforliggende terreng er forskjøvet 15—20 m i retning ut mot fjorden. Langs skredets begrensnig som

Fig. 2. Flyfoto tatt fire dager etter skredet. (Foto Widerøe.)

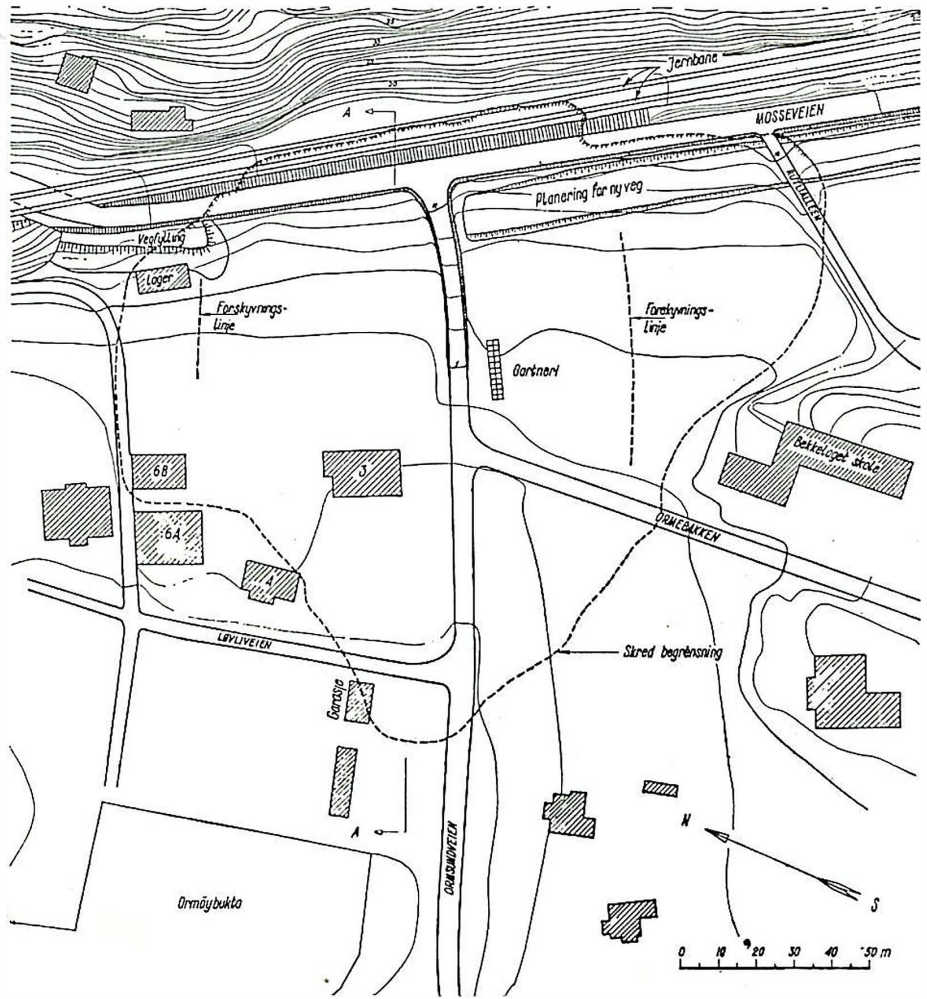
går frem i en spiss, er det dannet en stukningsone hvor massene er presset sammen og terrenget hevet. Skredbegrensningen er i fig. 3 innlagt på et kart med ekvidistanse 1 m.

Fig. 3. Kart som viser arealet før skredet med inntegnet skredbegrensning, ekvidistanse 1 meter.

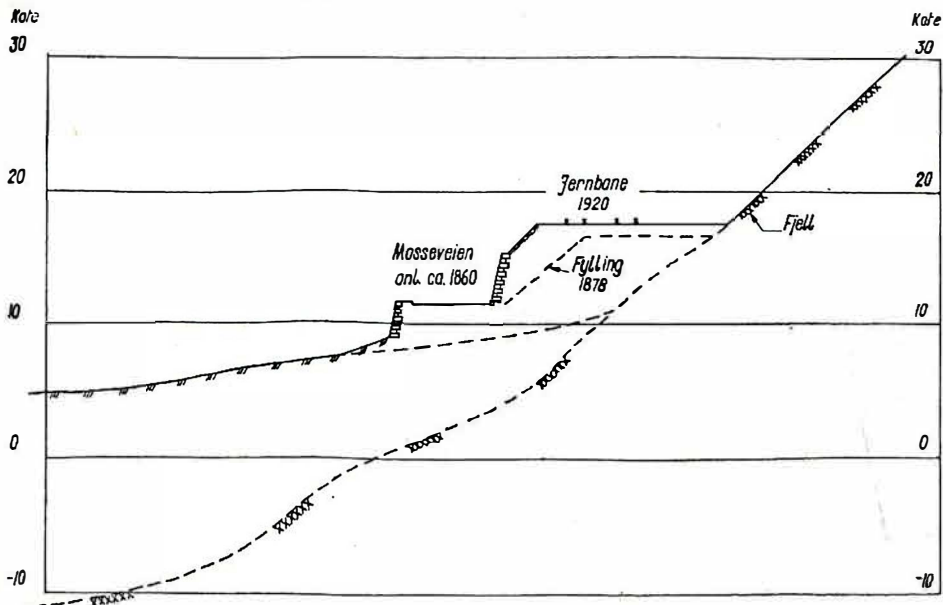
ningsmur langs vegkanten og en stensatt skråning 1:1 til jernbaneplanum som ligger på ca kote 17. Fig. 4 viser et typisk tverrprofil med veg og jernbanefylling.

Fig. 4. Tverrprofil av veg- og jernbanefylling.

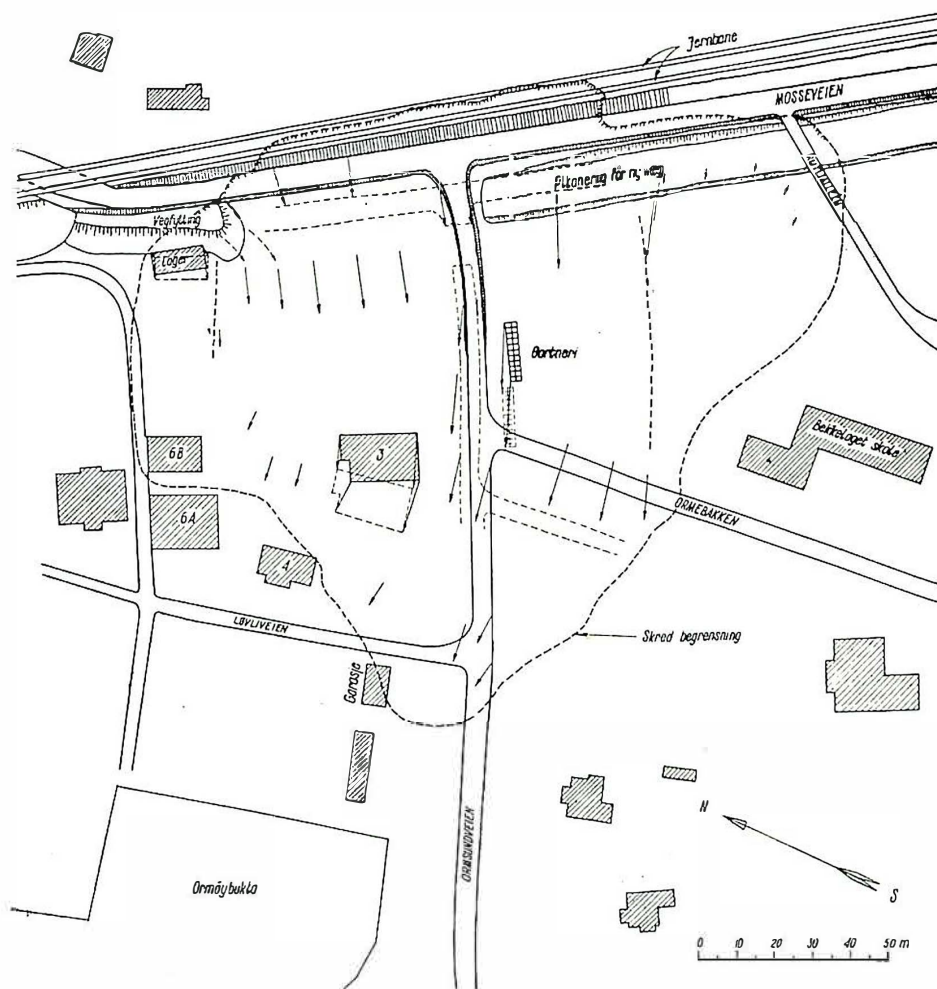
På kart i fig. 5 er ved vektorpiler vist forflytningen av en del punkter, idet begynnelsen og spissen på pilene angir beliggenheten av punktene henholdsvis før og etter skredet.

Fig. 5. Kart som viser forskyvningen av en del punkter ved vektorpiler.

Bevegelsen har som det fremgår av fig. 5 vært størst ved søndre begrensning slik at det store terrengflaket har fått en svak dreierende bevegelse. I det sentrale område av skredet var terrenget helt intakt. Drivhuset som står her var flyttet 18 m, men fullstendig uskadd uten en knust rute. Ormsundvegen var på dette parti lite oppsprukket, og alléen av store bjerketrær langs vegen stod rett uten skader.

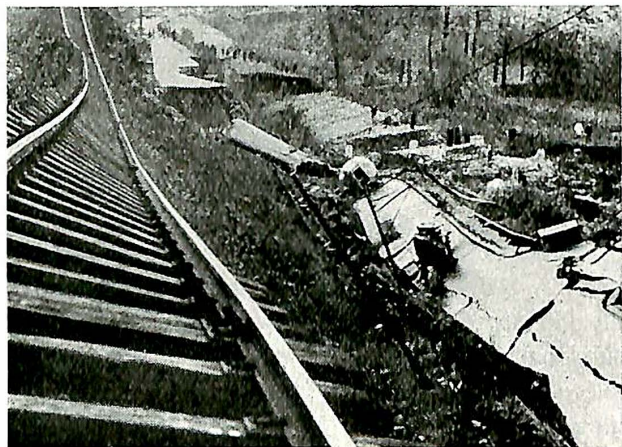
Fig. 6. Skredet sett sydover fra jernbanefyllingen. (Foto Verdens Gang.)

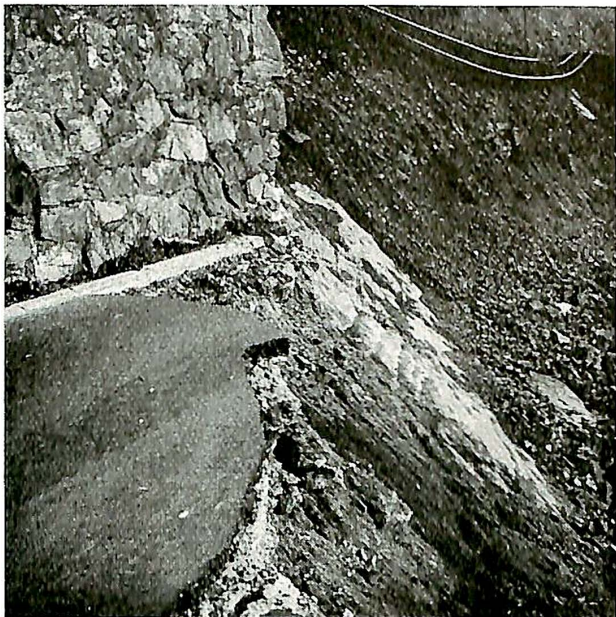
Fig. 9. Nordre bruddsone av jernbanens forstøtningsmur, sett sydover. (Foto N.G.I.)

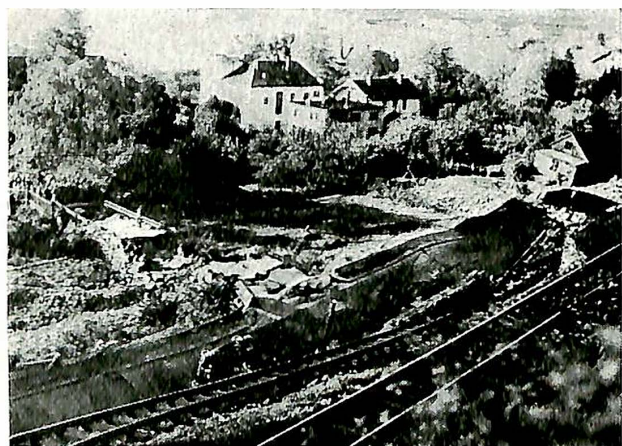
Fig. 7. Foto fra fjellskråningen i retning nord—vest. (Foto Arbeiderbladet.)

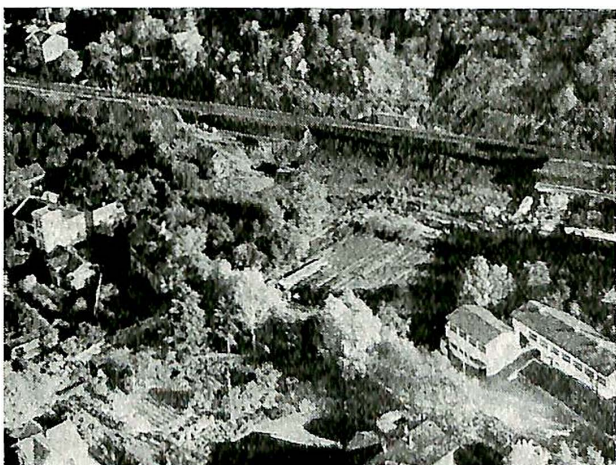
Fig. 10. Flyfoto sett skrått ned mot skredet. (Foto Widerøe.)

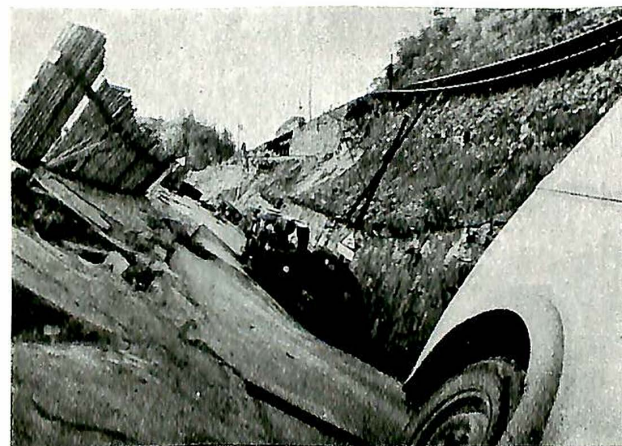
Fig. 8. Den utglidde Mossevegen sett nordover. (Foto Aftenposten.)

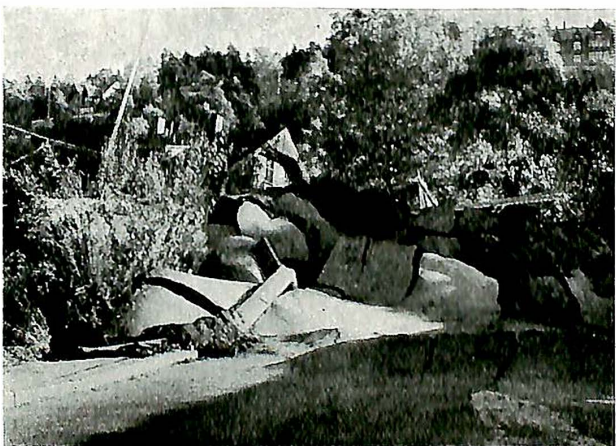
Fig. 11. Ormsundvegen ved skredets begrensning i spissen ned mot sjøen. (Foto Aftenposten.)

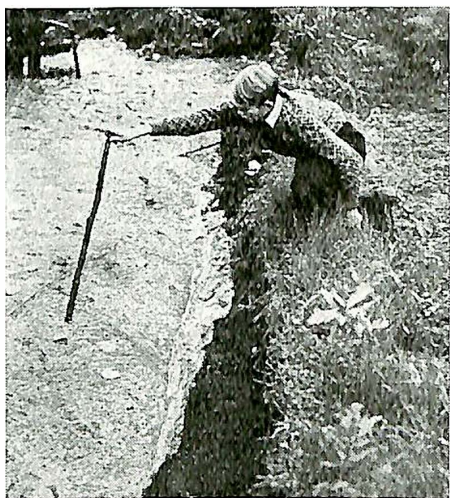
Fig. 12 Flytende kvikkleire i bruddsonen ved Ormebakken.
(Foto Arbeiderbladet.)

få desimeter bred sprekk. Relativforskyvningen er her ca 15 m, og denne linje følger så vidt det kan bedømmes, traseen for en ledning som ble lagt i 1948. Ved Ormebakken hvor sprekket åpnet seg noe, fløt det frem kvikkeleire som rant ut over Ormebakken og haven nedenfor. Det kunne her stikkes ned en stokk til stor dybde i flytende kvikkeleire (fig. 12). Ormebakken ble skåret over, idet den delen av veggen som ligger innenfor skredet er forskjøvet ca 15 m.

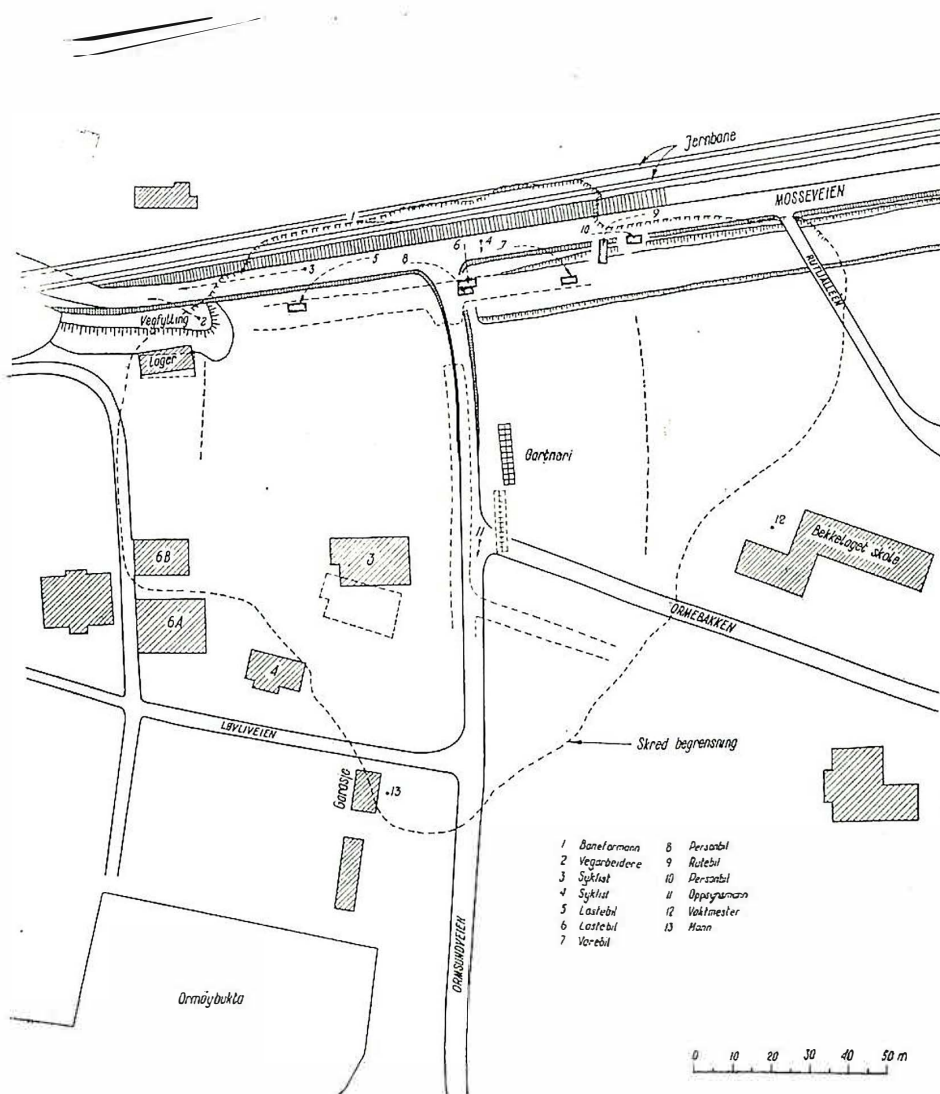
Fig. 13. Kart som viser øyeblikkens plasering i skred-øyeblikket.

punkt flere mennesker innenfor selve skredområdet. Det skal her kort refereres endel av det viktigste som har fremkommet ved intervju av øyenvidner. En situasjonsplan over øyenvidnenes plassering i skredøyeblikket er vist ved nummerne (1) til (13) på kart i fig. 13.

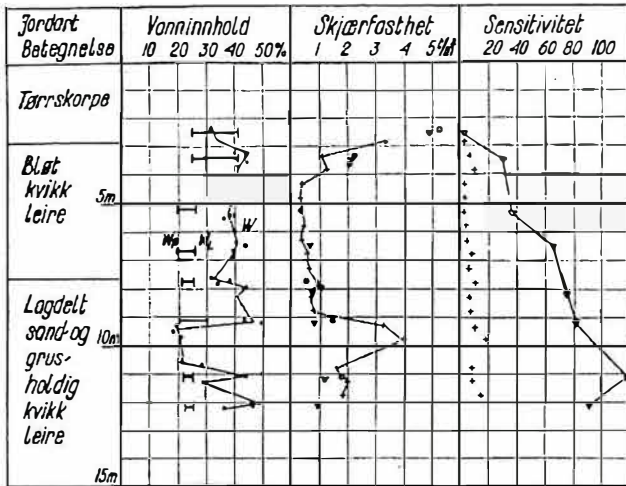
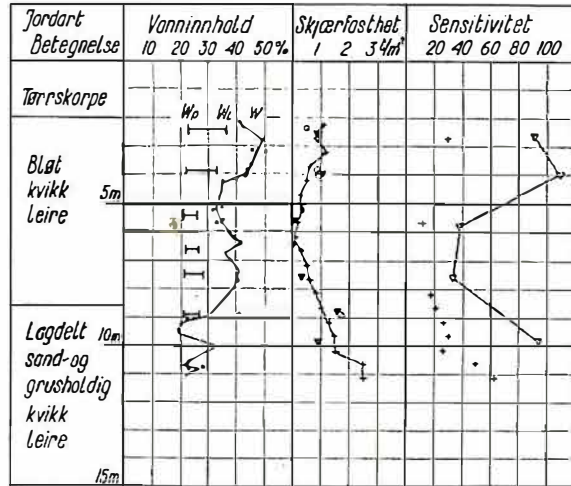
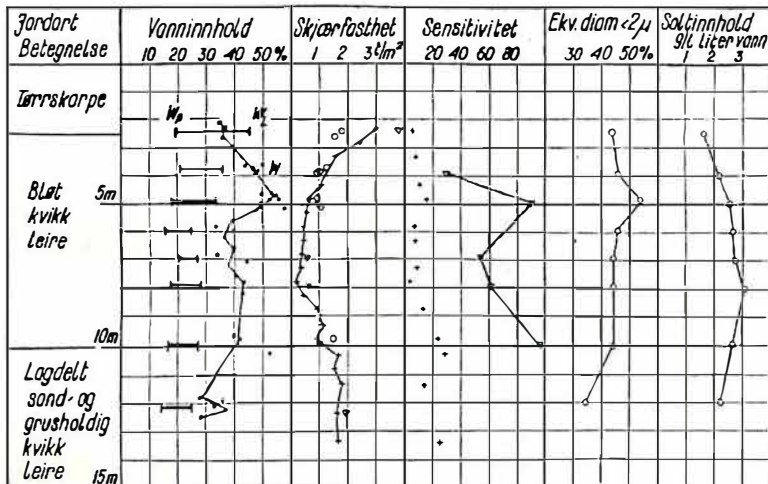
Fig. 14. Borprofiler fra tre borer innenfor det sentrale hovedparti av skredet.

Fig. 14 og 15 viser noen typiske borprofiler. Det er her angitt jordartsbetegnelser, vanninnhold, skjærfasthet og sensitivitet. Foruten naturlig vanninnhold (w) i vektprosent av tørrstoff er også angitt konsistensgrensene. Flytegrensen (w_L) og utrullingsgrensen (w_P) angir øvre og nedre grense av vanninnholdet for plastisk område ved omrørt

Innholdet av leir med ekvivalentdiameter mindre enn 2 micron utgjør som vist i fig. 14 ca 45 %. Saltinnholdet i porevannet er 2—3 gram pr liter og det vil si at det er redusert til ca $\frac{1}{10}$ av det det var dengang leiren ble avsatt. Differensialtermiske analyser av 8 prøver i dybde 2—12 m fra borhull 28 viste stor grad av ensartethet. Leirfraksjonen består hovedsakelig av hydroglimmer, anslagsvis ca 75 %. Leiren er gjennomgående humusfattig, men rik på svovel ned til 10 m dybde, dvs. for den postglaciale leiren.

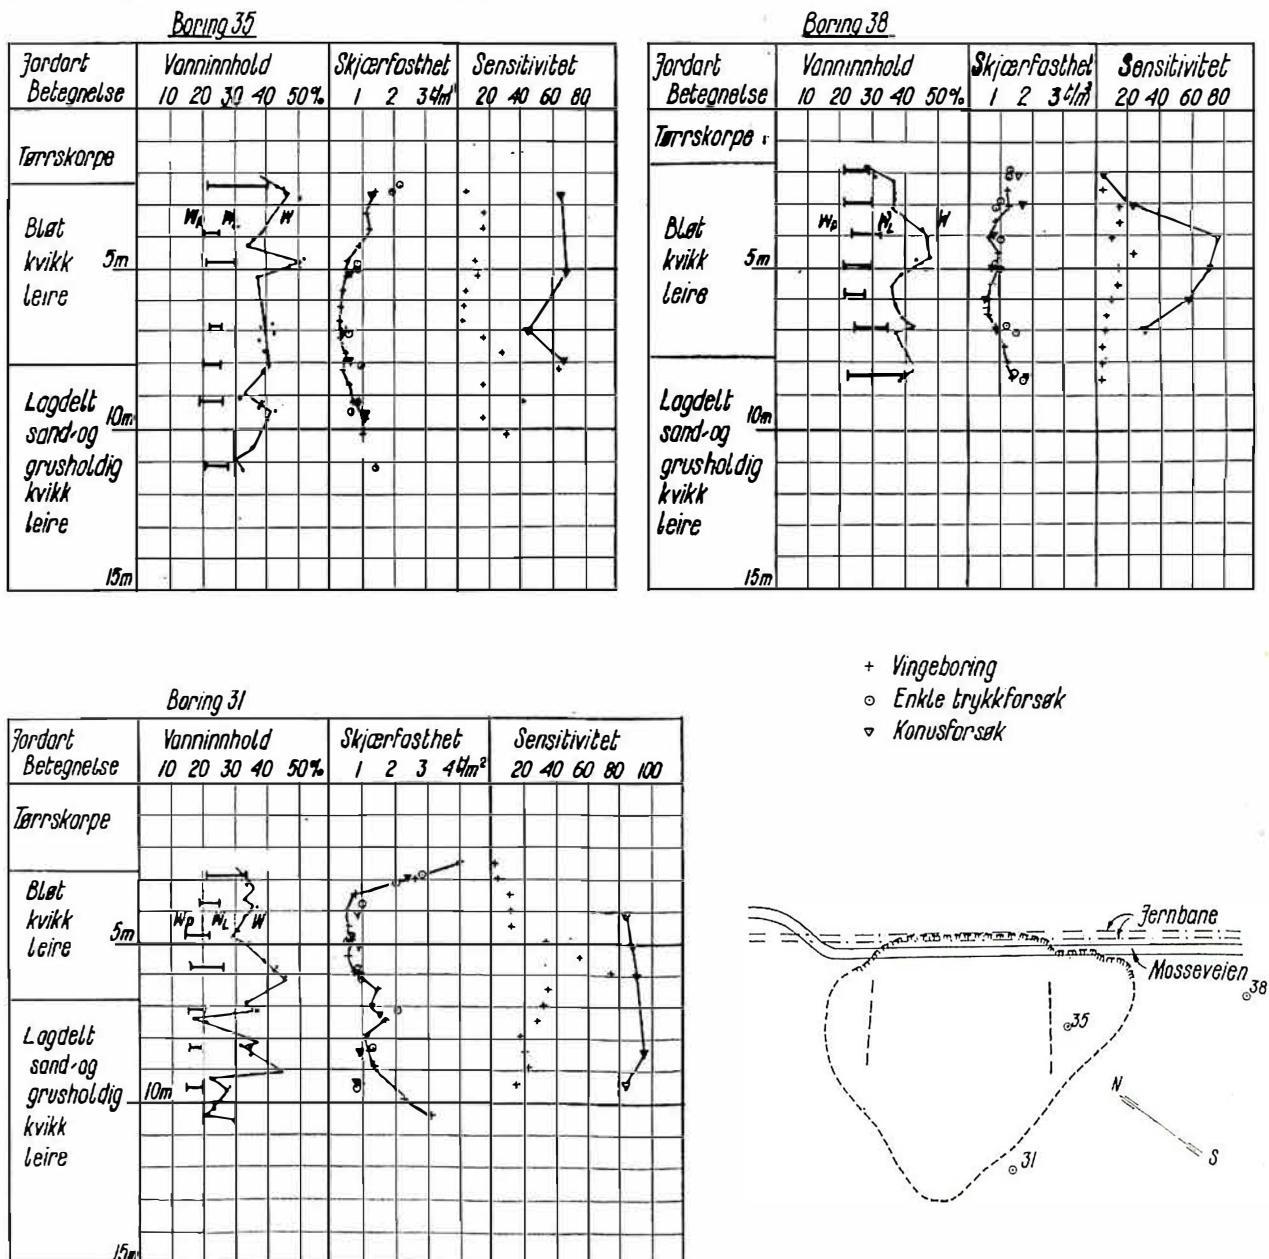
Fig. 15. Borprofiler fra en boring i det søndre sekundære parti av skredet og to borerer utenfor skredet.

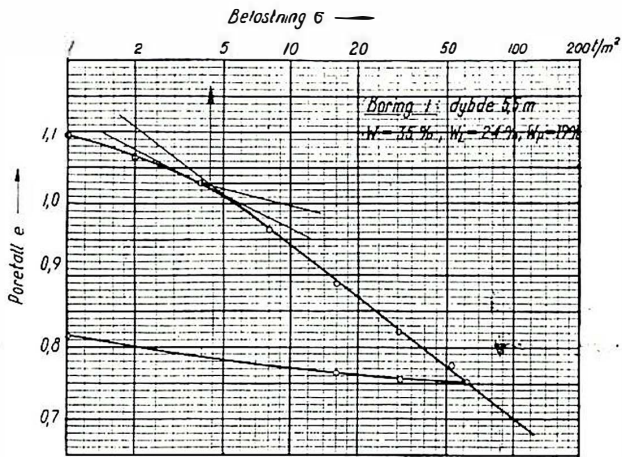
Fig. 16. Resultat av konsolideringsforsøk i ødometer.

Resultatet av et konsolideringsforsøk i ødometer er vist i fig. 16. På grunnlag av slike forsøk har man mulighet for å bestemme hvilke trykk grunnen er konsolidert for. Ifølge ødometerforsøket i fig. 16 finner man at denne leirprøve er konsolidert for et trykk på $4,5 \text{ t/m}^2$. Prøvedybden er 5,5 m og effektivt overlagingstrykk i denne dybde med grunnvannstand i nivå med terreng utgjør $0,8 \cdot 5,5 = 4,4 \text{ t/m}^2$. Man kan således trekke den slutning at leiren er normalt konsolidert, dvs. at den ikke tidligere har vært forbelastet med vekten av ismasser eller jordlag som er erodert vekk.

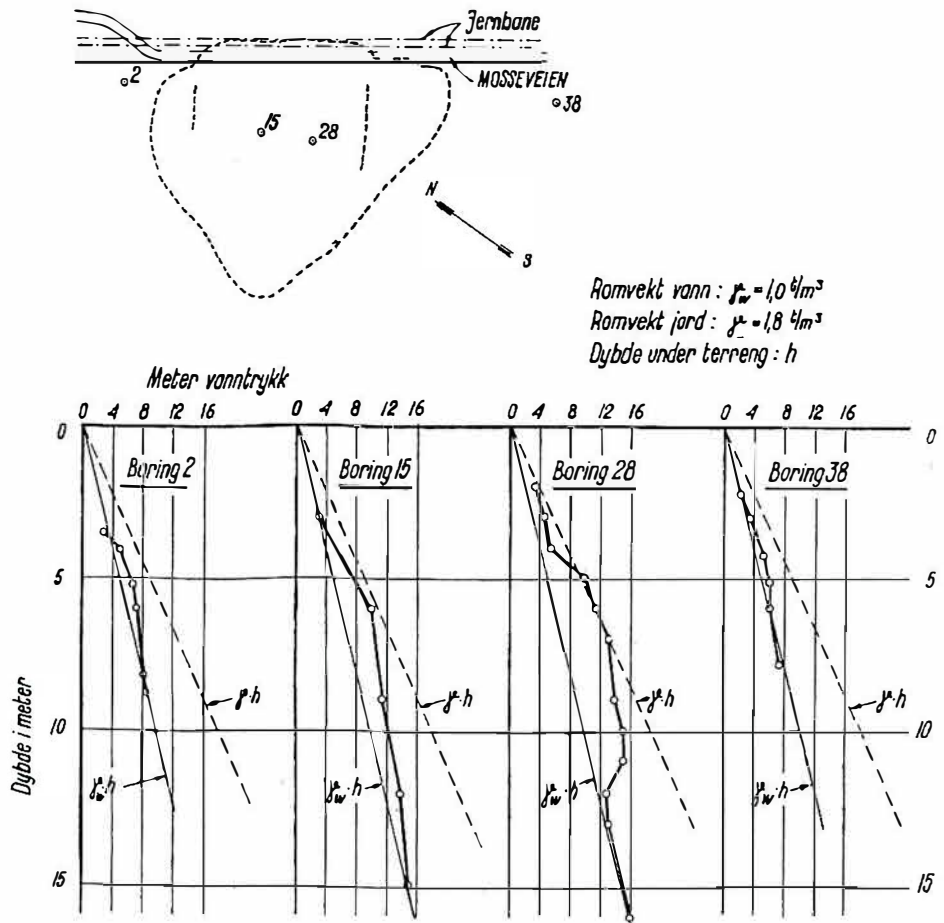
Fig. 18. Resultat av poretrykkmålinger i og utenfor skredet.

Det er foretatt målinger av poretrykket på fire steder, to i skredet og to utenfor. De målte poretrykk er i fig. 18 avsatt i diagrammer som også viser totale overlagingstrykk og hydrostatisk vanntrykk svarende til grunnvannstand i nivå med terreng. Vi ser at i glidesonen er poretrykket omtrent lik den totale vekt av de overliggende jordlag. Poreovertrykket har forplantet seg både oppover og nedover fra glidesonen på det tidspunkt da målingene ble foretatt. På større dybder tilsvarer poretrykket en grunnvannstand i nivå med terreng.

Utenfor skredet er det registrert et mindre poreovertrykk i ca 5 m dybde, forøvrig følger målingene den hydrostatiske trykklinje svarende til grunnvannstand i nivå med terreng. Overtrykket skyldes antagelig at det på begge steder er lagt ut fyllmasser ikke så lenge før målingene ble utført. Det kan ut fra målingene trekkes den slutning at poretrykket i leiren før skredet har vært omtrent normalt svarende til grunnvannstand i nivå med terreng, hvilket stemmer med den ovennevnte interpretasjon av ødometerforsøkene.

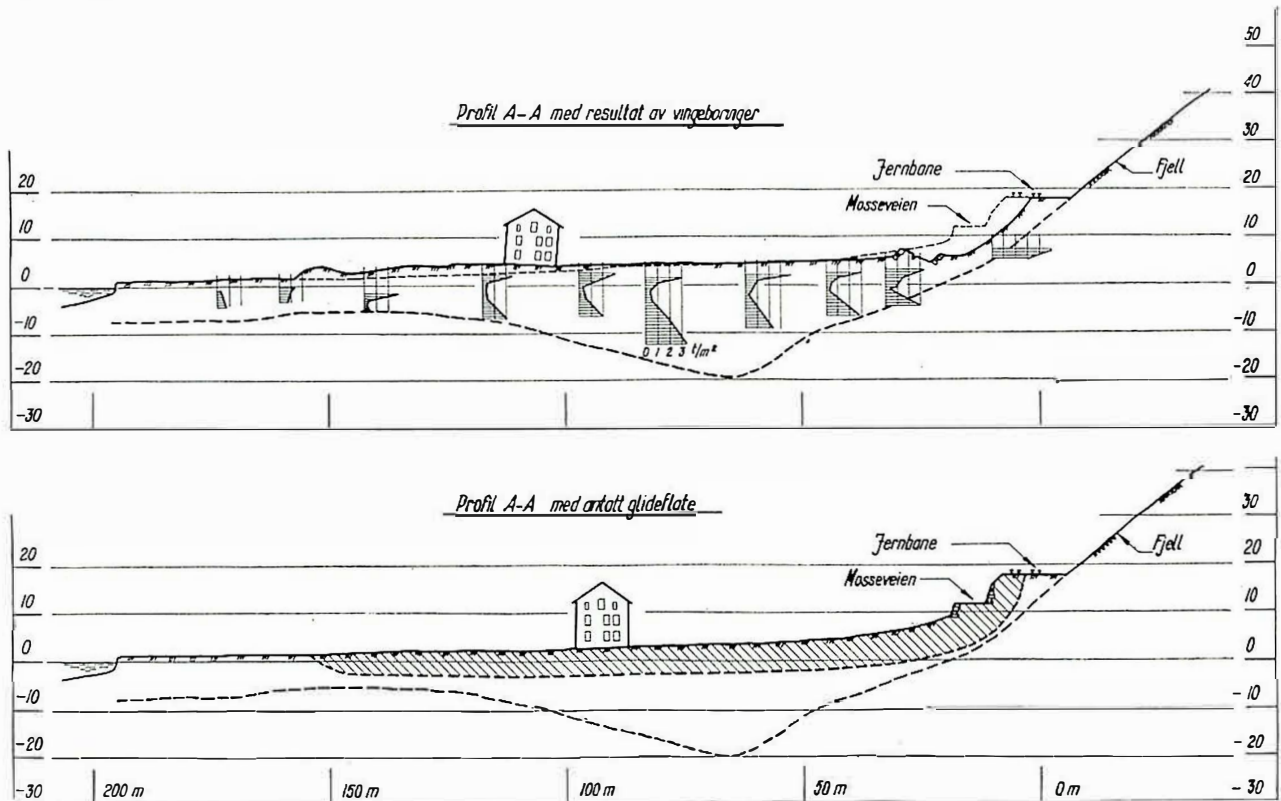
Fig. 20. Profil A-A, parallelt Ormsundvegen med beliggenhet som vist i fig. 3.

Fig. 20 er et profil sentralt over skredet parallelt med Ormsundvegen. Øverst er her vist skjærfasthetsdiagrammer for boringer i dette profil. Glidesonens beliggenhet er tydelig markert ved de lave skjærfasthetsverdier i den omrørte sonen. Det jordvolum som har vært i bevegelse er skravert.
