FoU-prosjektet Kai Sjursøya - Kloridbremsende overflatebehandling av betong

10 års felteksponering

Statens vegvesens rapporter

Nr. 77

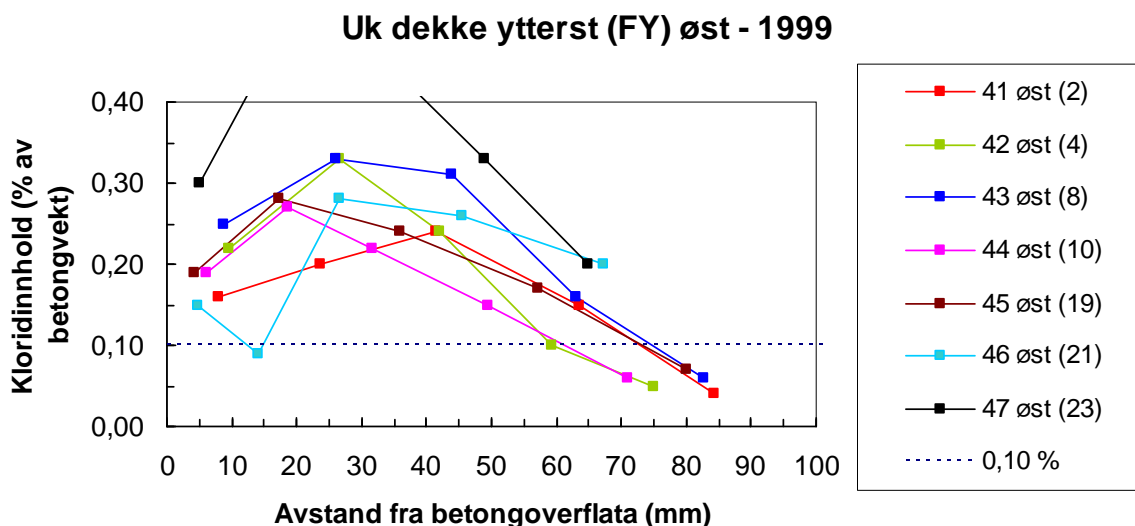
For å vurdere forskjellene i kloridinntrenging mellom de ulike feltene er det tatt utgangspunkt i de østre kloridprofilene, se Figur 14 og 15.

Figur 14 Kloridprofiler fremstilt fra uk dekke ytterst (FY) øst

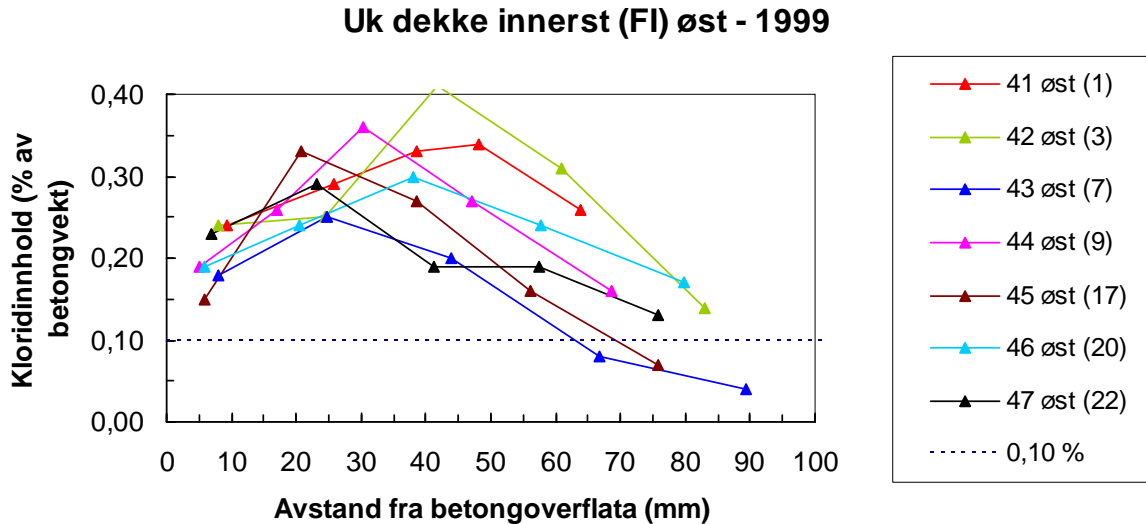
Figur 15 Kloridprofiler fremstilt fra uk dekke innerst (FI) øst

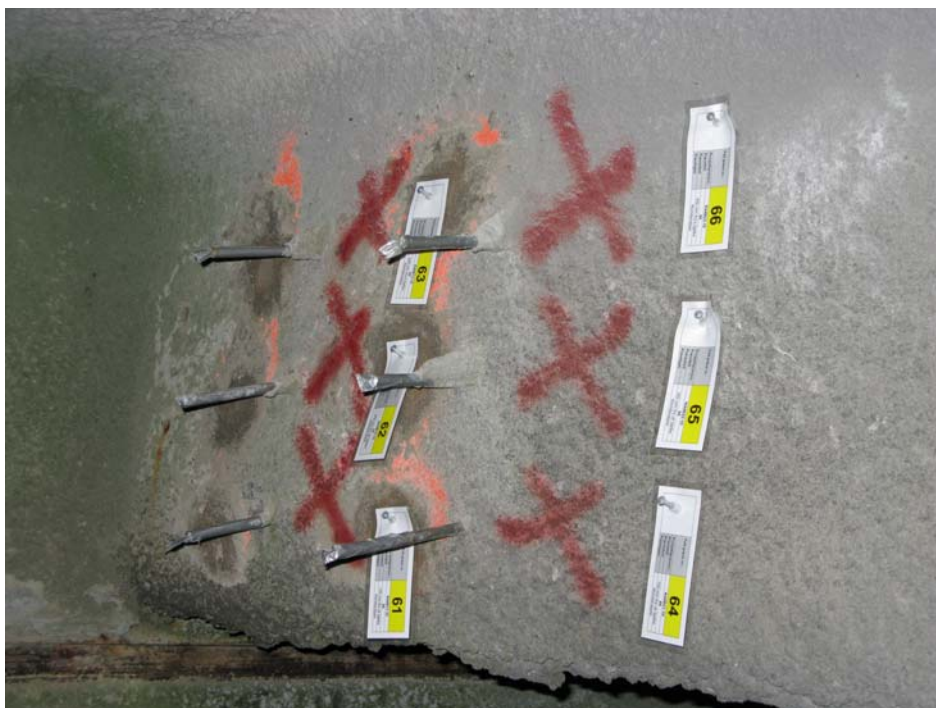
Figur 68 Foto tatt etter merking for prøveuttak. Røde kryss viser lokalitet av borkjerner på indre del av bjelke i akse 44.

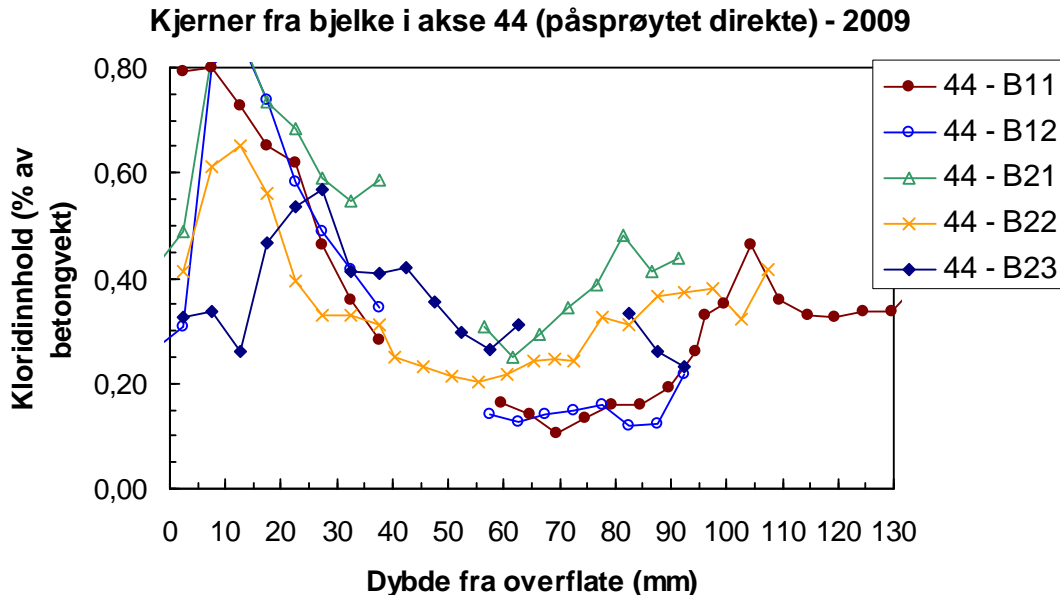
Figur 69 Kloridprofiler fremstilt fra indre del av bjelke i akse 44, etter 10 års eksponering. Tykkelsen av reparasjonssjiktet varierer mellom kjernene, fra ca 55 mm for kjerne B21 til ca 95 mm for kjerne B11 og B21.
