# Rensebasseng i Region sør

Tilstandskartlegging 2015

STATENS VEGVESENS RAPPORTER

Nr. 650

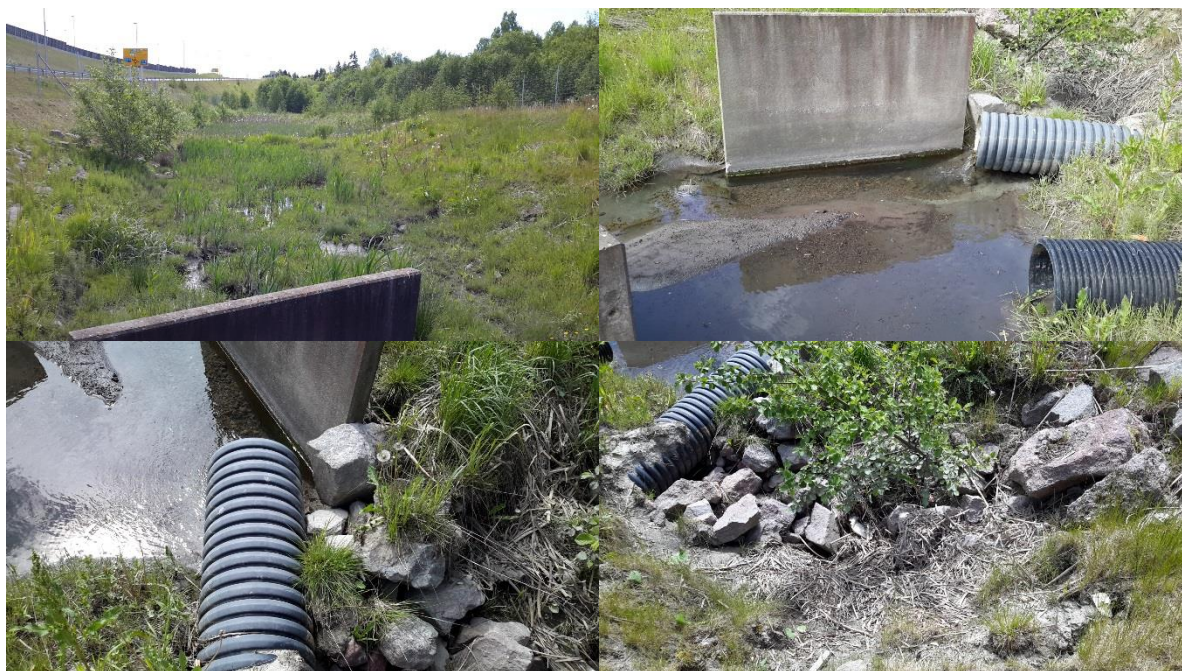
**Beskrivelse:** Rensebasseng har elendig tilstand.

**Figur 9:** Bilder fra Steinbjørnrød rensebasseng sommeren 2015. Øverst til venstre: oversiktsbilde. Øverst til høyre: Innløp forbasseng. Nederst: innløp forbasseng to perspektiv. (Foto: Espen Rise Gregersen 2015)

**Vurdering:** Dette bassenget har åpenbart store feil og mangler, innløpsrør og energidreper er har ikke god plassering i forhold til hverandre og bassenget lekker i alle ender. Store steiner i dagen gjør at vannet forsvinner ned mot bekken tvers gjennom hele steinfyllinga. Dette medfører stadig utvasking av finstoffer, slik at bassenget blir mere og mere utett. Fungerer ikke etter sin hensikt.

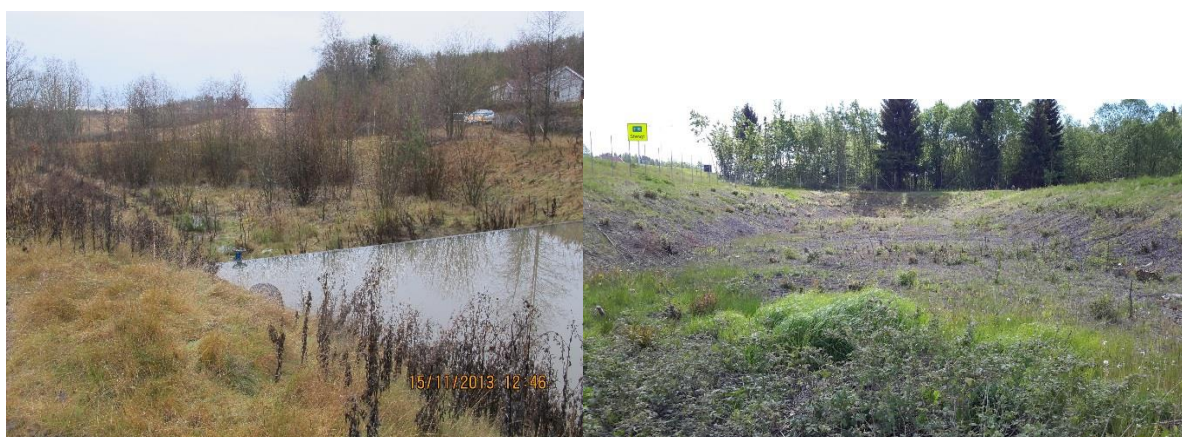
Kartleggingen av rensedbassengene viser at rutiner for drift og vedlikehold varierer mye mellom kontraktsonrådene. Noen steder fungerer bassengene bra og blir driftet på en tilsynelatende god måte (kategori: God), mens andre steder ser man at bassengene ikke fungerer eller fungerer dårlig som følge av feil og mangler ved bassenget og/eller mangelfull drift (kategori: Middels og dårlig). I et utvalg rensedbasseng har det vokst frem mye vegetasjon, noen steder grenser det til skog. I 2014 ble et utvalg rensedbasseng ryddet for vegetasjon, men årsaken til kraftig gjengroing er ikke utbedret (eksempel i Figur 10).

**Figur 10:** Grelld N: Situasjonsbilde 2013 til venstre (Foto: Ivar Pettersen 2013) og 2015 til høyre (Foto: Espen Rise Gregersen 2015).

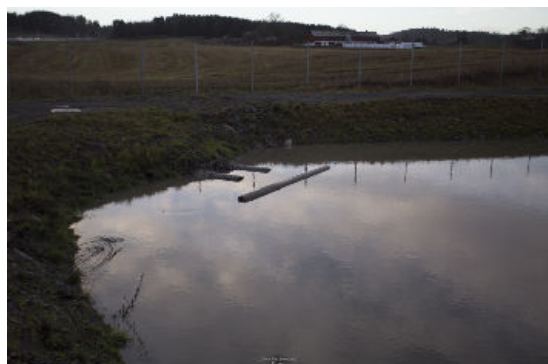
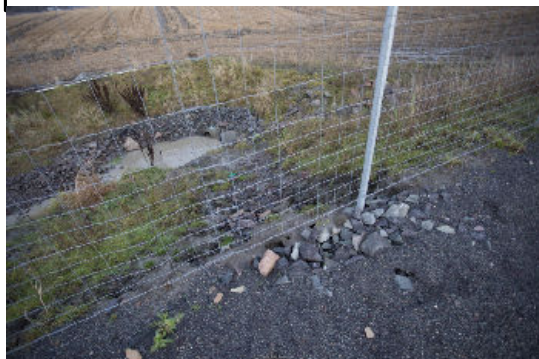
Lekkasje i kumring ved utløp. Hele bassenget lekker i toppen spesielt, kraftig erosjon i ytre fylling.

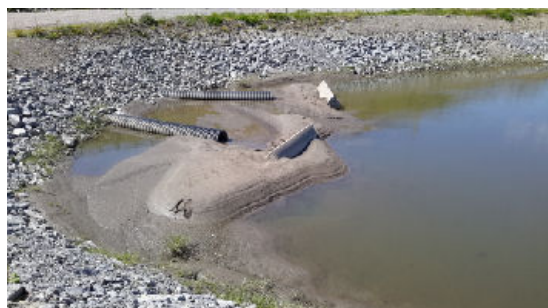
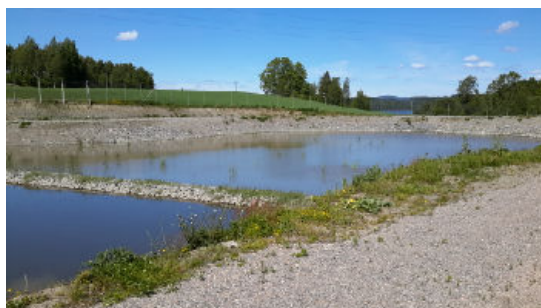
Lavt vannspeil, mye slam i forbasseng ved innløp. Virker som det er lekkasje i fylling ved utløp

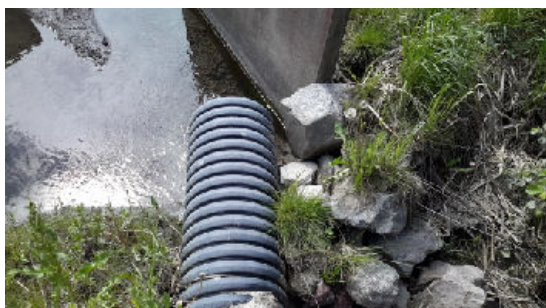
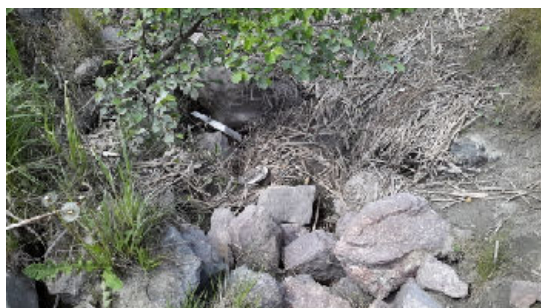
Store skader i bunntetting ved innløp, og generelt utett.
