Fokus på drift og vedlikehold for gående og syklende

Anbefalte tiltak for å dekke gapet mellom håndbok og virkelighet

STATENS VEGVESENS RAPPORTER

Nr. 457

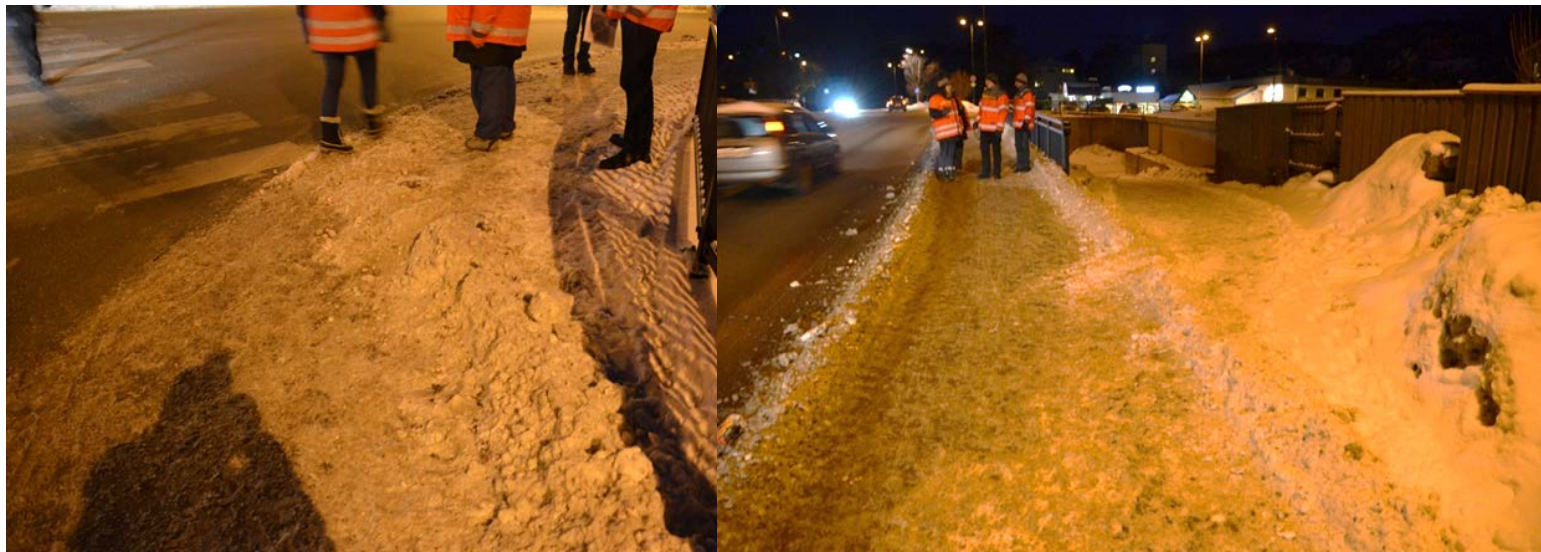
Hvem		Beskrivelse
Bevegelse sykkel		Hindring for dem med nedsatt bevegelse som sykler
Bevegelse gående	X	Hindring/snøranke – hvis nedsatt bevegelse med og uten rullator, barnevogn, krykker og rullestol
Orientering - synsnedsettelse	X	Mister informasjon om avkjørsel. Villedende naturlig ledelinje. Dårlig kontrast
Har barrieren en prosesskode hvor en kan melde avvik	X	Prosesskode 95, forskjellige vegeiere.
Tiltakstid knyttet til prosesskode		Gang- og sykkelveger og fortau skal være gjennombrøytet innen kl. 0600. Ved snøfall mellom 0600 og 2200 skal brøyting igangsettes når snødybden er 3 cm og være ferdig brøytet innen (maksimal snø/slaps dybde) 8 cm.
Utforming -anlegg		
Entreprenør	X	Kommunikasjon mellom vegeiere – SVV og kommune

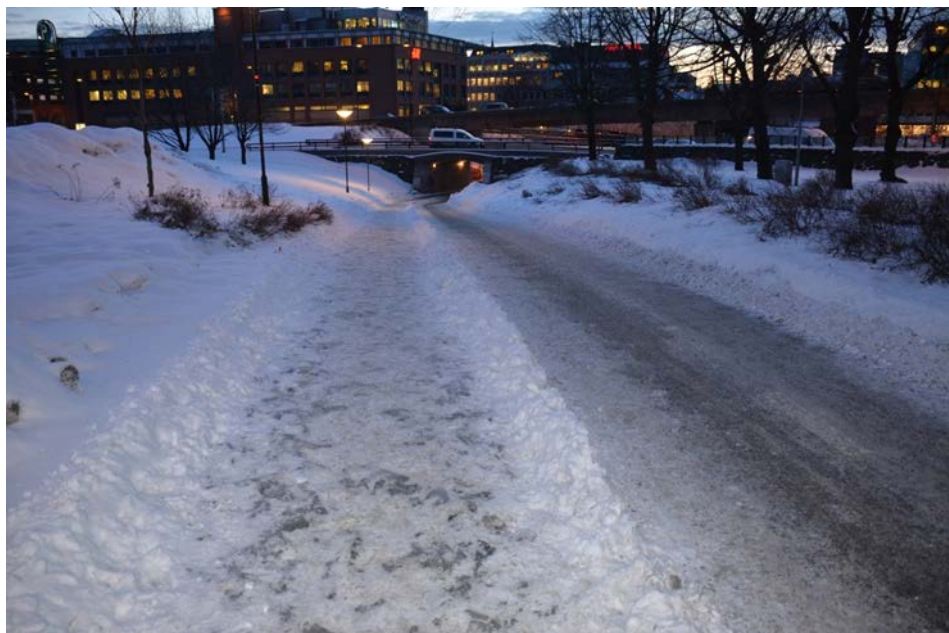
Hvem		Beskrivelse
Bevegelse sykkel	X	Manglende brøyting/strøing av fortauet tvinger fotgjengere ut i sykkelvegen. Fotgjengere blir til hinder for sykklistene.
Bevegelse gående	X	Dårlig brøytet fortau/ikke tilgjengelig på flere områder – tvinger gående ut på sykkelvegen. glatt, snublefarer, ujevnt dekke. Manglende brøyting/strøing av fortauet tvinger fotgjengere ut i sykkelvegen, der de kan bli påkjørt av syklistene.
Orientering - synsnedsettelse	X	Manglende kontraster, utflytende ledelinjer. Manglende brøyting/strøing av fortauet tvinger fotgjengere ut i sykkelvegen, der de kan bli påkjørt av syklistene.
Har barrieren en prosesskode hvor en kan melde avvik	X	Prosesskode 95, brøyting og rydding.
Tiltakstid knyttet til prosesskode		Gang- og sykkelveger og fortau skal være gjennombrøytet innen kl. 0600. Ved snøfall mellom 0600 og 2200 skal brøyting igangsettes når snødybden er 3 cm og være ferdig brøytet innen (maksimal snø/slapsdybde) 8 cm. På gang- og sykkelveger og fortau skal partier med snø/is være strødd innen kl. 0600 eller innen to timer når friksjonen er mindre enn 0,3. Det samme gjelder i leskur og trapper.

Dette er et avvik fra kontrakt. Høyere fokus fra entreprenør.

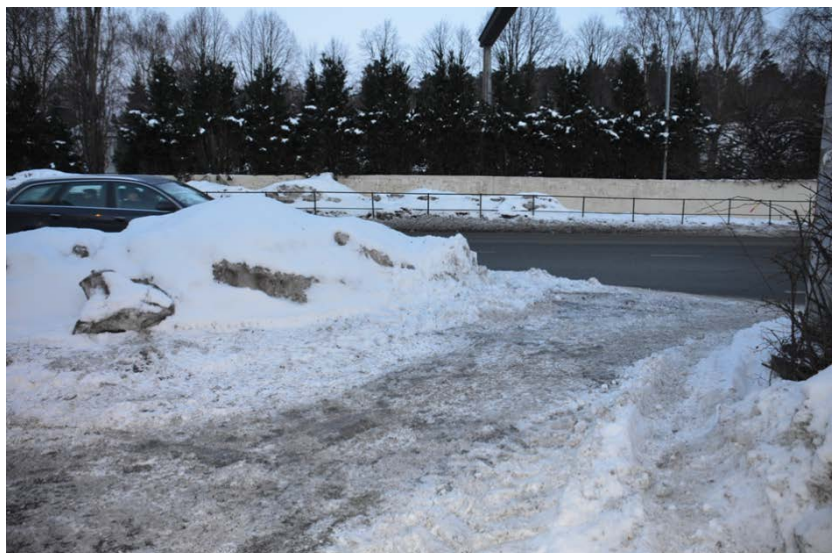
Hvem		Beskrivelse
Bevegelse sykkel	X	Fare for at bilister som svinger inn til bensinstasjonen kjører på gående eller syklende som kommer brått på pga dårlig sikt
Bevegelse gående	X	Fare for at bilister som svinger inn til bensinstasjonen kjører på gående eller syklende som kommer brått på pga dårlig sikt
Orientering - synsnedsettelse	X	Dårlige naturlige ledelinjer, lite kontraster som angir retning.
Har barrieren en prosesskode hvor en kan melde avvik	X	Prosesskode 95, brøyting og rydding. Krav til siktsoner.
Tiltakstid knyttet til prosesskode		Krav til siktrydding i kryss på fylkesveg med ÅDT < 300 endres fra 3 døgn til 5 døgn.
Utforming -anlegg		
Entreprenør

Dette er et avvik fra kontrakt. Høyere fokus fra entreprenør.

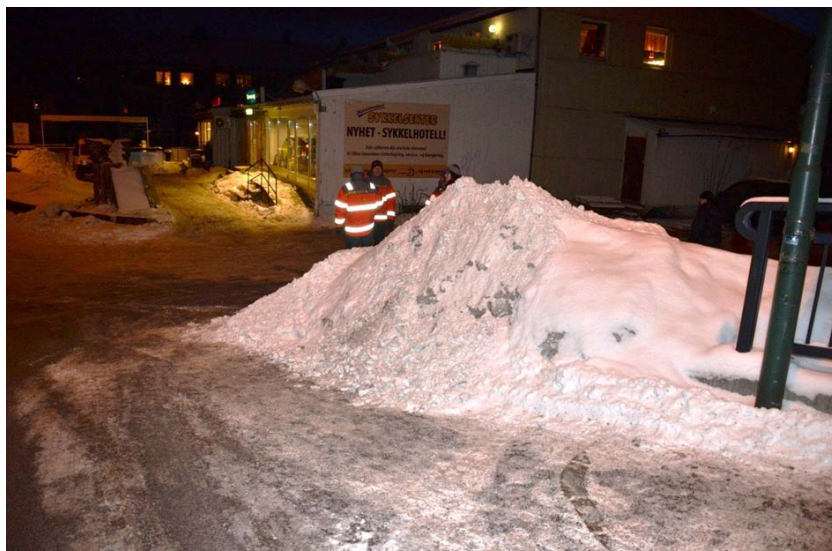
Hvem		Beskrivelse
Bevegelse sykkel	X	Snøhaug hindrer sikt - Fare for at bilister som svinger inn til P-plass kjører på gående eller syklende på veg opp fra undergangen pga dårlig sikt
Bevegelse gående	X	Snøhaug hindrer sikt - Fare for at bilister som svinger inn til P-plass kjører på gående eller syklende på veg opp fra undergangen pga dårlig sikt
Orientering - synsnedsettelse	X	Snøhaug hindrer sikt - Fare for at bilister som svinger inn til P-plass kjører på gående eller syklende på veg opp fra undergangen pga dårlig sikt.
Har barrieren en prosesskode hvor en kan melde avvik:	X	Prosesskode 95, brøyting og rydding. Krav til siktsoner.
Tiltakstid knyttet til prosesskode		Krav til siktrydding i kryss på fylkesveg med ÅDT < 300 endres fra 3 døgn til 5 døgn.
Utforming -anlegg		
Entreprenør	X	Dårlig kommunikasjon mellom vegeier (kommunen) og private grunneiere

Dette er Kristiansand kommune sitt område.

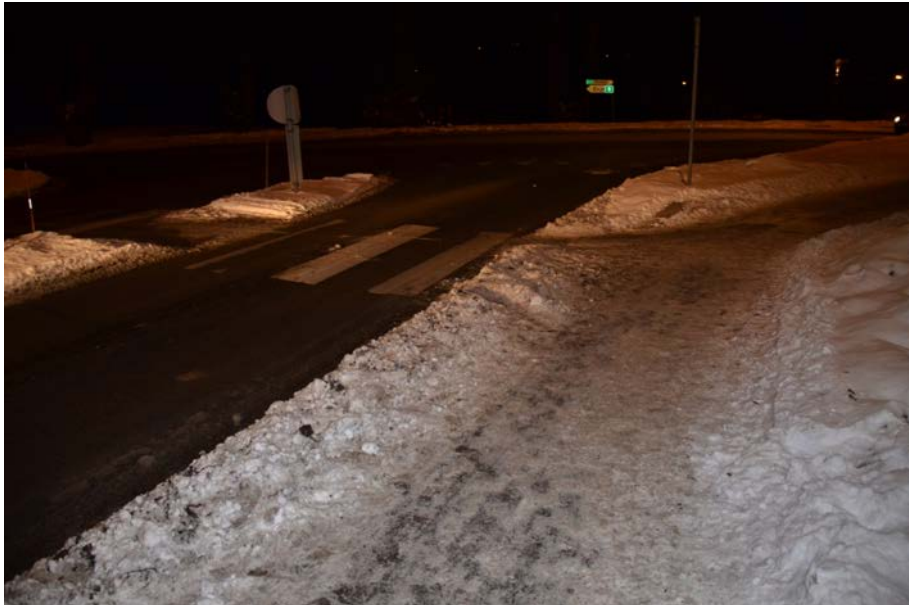
Hvem		Beskrivelse
Bevegelse sykkel		
Bevegelse gående	X	Snøranke – dårlig brøytet i overgangen mellom fortau og gangfelt. Vanskelig å passere med rullator, vogn og rullestol. Om en er dårlig til beins er ujevnt underlag utrygt og vanskelig å passere
Orientering - synsnedsettelse	X	Mangel på naturlige ledelinjer pga manglende brøyting. Godt brøytet åpning til gangfelt vil kunne bidra til gode ledelinjer og muligheten til å ta retning over gangfelt.
Har barrieren en prosesskode hvor en kan melde avvik	X	Prosesskode 95, brøyting og rydding.
Tiltakstid knyttet til prosesskode		Gang- og sykkelveger og fortau skal være gjennombrøytet innen kl. 0600. Ved snøfall mellom 0600 og 2200 skal brøyting igangsettes når snødybden er 3 cm og være ferdig brøytet innen (maksimal snø/slapsdybde) 8 cm.
Utforming -anlegg		
Entreprenør

Dette er avvik fra kontrakt. Påtalt til entreprenør.

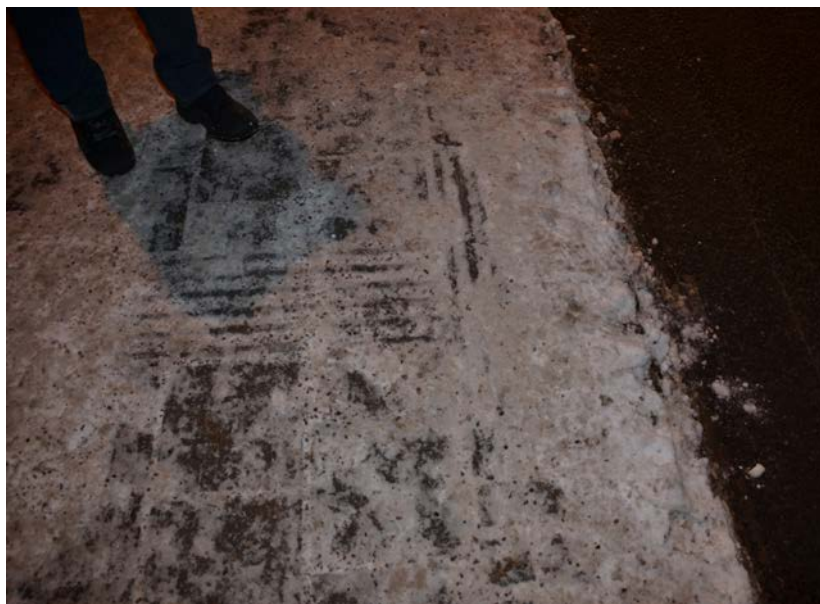
Hvem		Beskrivelse
Bevegelse sykkel		
Bevegelse gående		
Orientering - synsnedsettelse	X	Snøen dekker de kunstige ledelinjene – ledelinjene mister sin funksjon
Har barrieren en prosesskode hvor en kan melde avvik	X	Prosesskode 95, rydding.
Tiltakstid knyttet til prosesskode		
Utforming -anlegg		
Entreprenør	X	Kunstige ledelinjer blir ikke holdt bare på vinteren – kunnskap om utstyr?

Ikke mulig å holde standard.

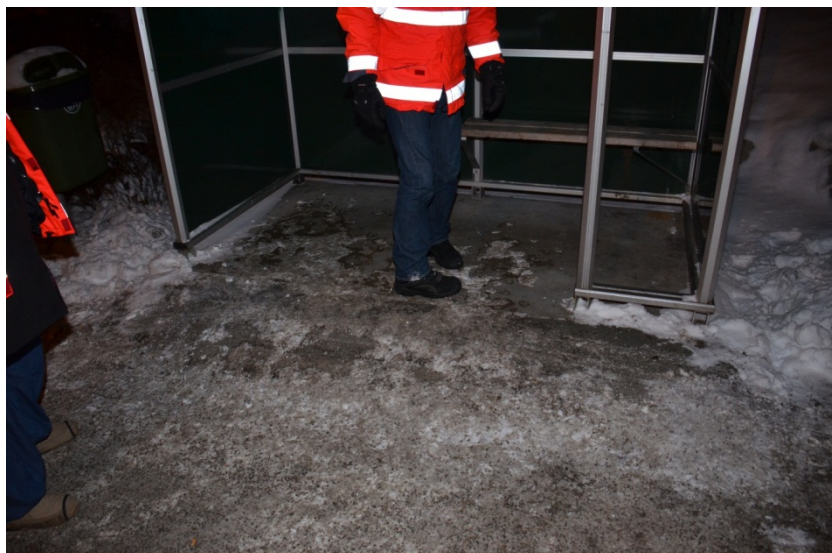
Hvem		Beskrivelse
Bevegelse sykkel		
Bevegelse gående	X	Helling opp til leskur med en støpt sementkant – ujevnheter i sementkanten fylles med is
Orientering - synsnedsettelse	X	Mangel på kontraster og ledelinjer (men leskur kan fungere som et hørbart punkt for orientering – pga akustikk)
Har barrieren en prosesskode hvor en kan melde avvik – hvilken?		
Tiltakstid knyttet til prosesskode		
Utforming - anlegg	X	Leskur – sokkel er utformet slik at det er vanskelig å drifte – Sementkant med stor helling opp til leskuret. Utforming bidrar til at det blir ekstra utforminger for gående på vinteren. Oppsamlinger av is rundt leskur.
Entreprenør

Senke leskuret slik at det blir lettere å komme til.

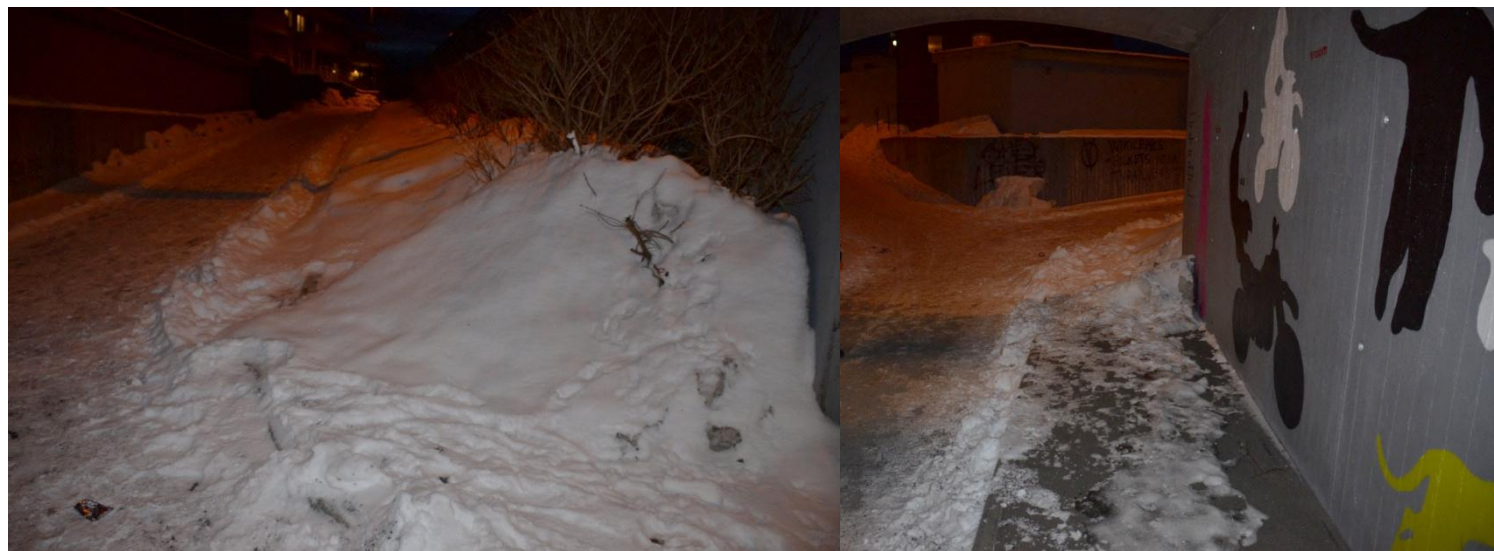
Hvem		Beskrivelse
Bevegelse sykkel		
Bevegelse gående	X	Ikke brøytet fortau – tvinger gående ut på sykkelvegen. glatt, snublefarer, ujevnt dekke. Manglende brøyting/strøing av fortauet tvinger fotgjengere ut i sykkelvegen, der de kan bli påkjørt av syklist.
Orientering - synsnedsettelse	X	Manglende kontraster, utflytende ledelinjer. Manglende brøyting/strøing av fortauet tvinger fotgjengere ut i sykkelvegen, der de kan bli påkjørt av syklist.
Har barrieren en prosesskode hvor en kan melde avvik	X	Prosesskode 95, brøyting, rydding og strøing.
Tiltakstid knyttet til prosesskode		Gang- og sykkelveger og fortau skal være gjennombrøytet innen kl. 0600. Ved snøfall mellom 0600 og 2200 skal brøyting igangsettes når snødybden er 3 cm og være ferdig brøytet innen (maksimal snø/slapsdybde) 8 cm. På gang- og sykkelveger og fortau skal partier med snø/is være strødd innen kl. 0600, eller innen to timer når friksjonen er mindre enn 0,3. Det samme gjelder i leskur og trapper.

Kristiansand kommune sitt ansvar.

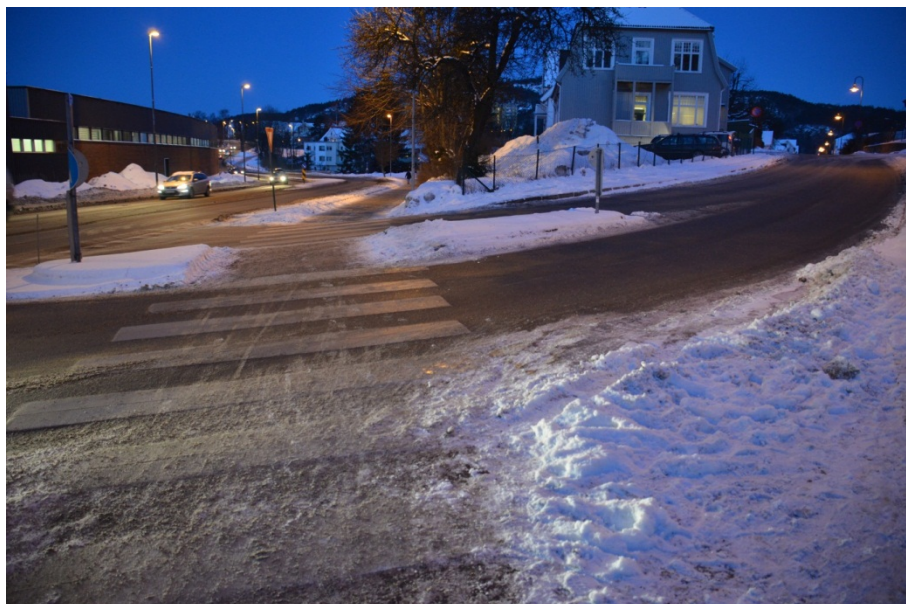
Hvem		Beskrivelse
Bevegelse sykkel		
Bevegelse gående	X	Bredden av gangfeltet er ikke gjennomført mellom trafikkøyene
Orientering - synsnedsettelse	X	Bredden av gangfeltet er ikke gjennomført mellom trafikkøyene – Gir reduserte naturlige ledelinjer
Har barrieren en prosesskode hvor en kan melde avvik	X	Prosesskode 95, brøyting og rydding.
Tiltakstid knyttet til prosesskode		Gang- og sykkelveger og fortau skal være gjennombrøytet innen kl. 0600. Ved snøfall mellom 0600 og 2200 skal brøyting igangsettes når snødybden er 3 cm og være ferdig brøytet innen (maksimal snø/slapsdybde) 8 cm.
Utforming -anlegg	X	Dårlig utformet krysspunkt/gangfelt for gående – med helling
Entreprenør	X	Hovedutfordring for entreprenør er anleggets utforming

Her kommer et prosjekt som medfører at krysset vil bli bygget om.

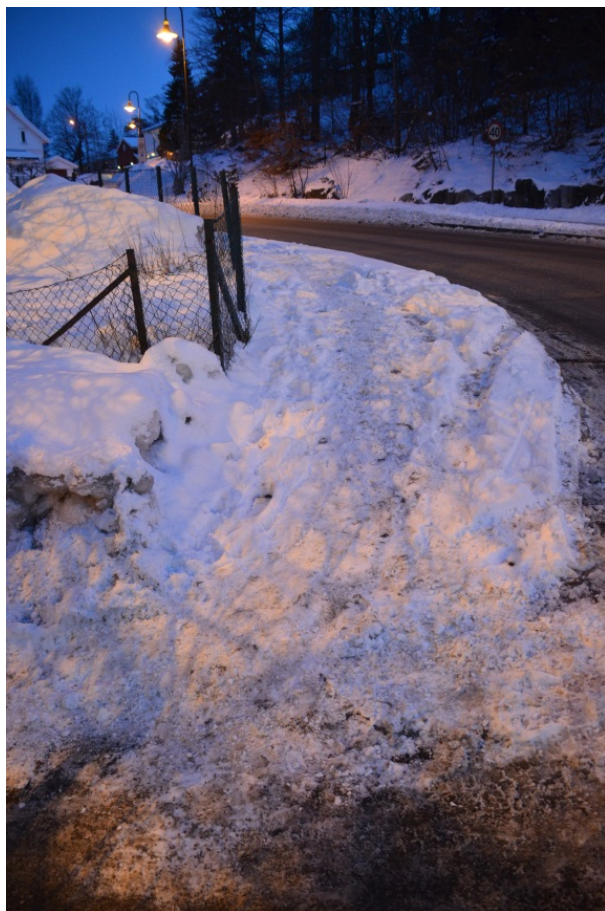
Hvem		Beskrivelse
Bevegelse sykkel		
Bevegelse gående	X	Ikke brøytet fortau – tvinger gående/syklende ut på bilveg. glatt, snublefarer, ujevnt dekke. Manglende brøyting/strøing av fortauet tvinger fotgjengere ut på bilveg.
Orientering - synsnedsettelse	X	Mangel på brøyting/naturlige ledelinjer og kontraster
Har barrieren en prosesskode hvor en kan melde avvik	X	Prosesskode 95, brøyting og rydding.
Tiltakstid knyttet til prosesskode		Gang- og sykkelveger og fortau skal være gjennombrøytet innen kl. 0600. Ved snøfall mellom 0600 og 2200 skal brøyting igangsettes når snødybden er 3 cm og være ferdig brøytet innen (maksimal snø/slapsdybde) 8 cm.
Utforming -anlegg		
Entreprenør	X	Kommune: Fortau prioritert til snøopplag

Kristiansand kommune sitt ansvar.

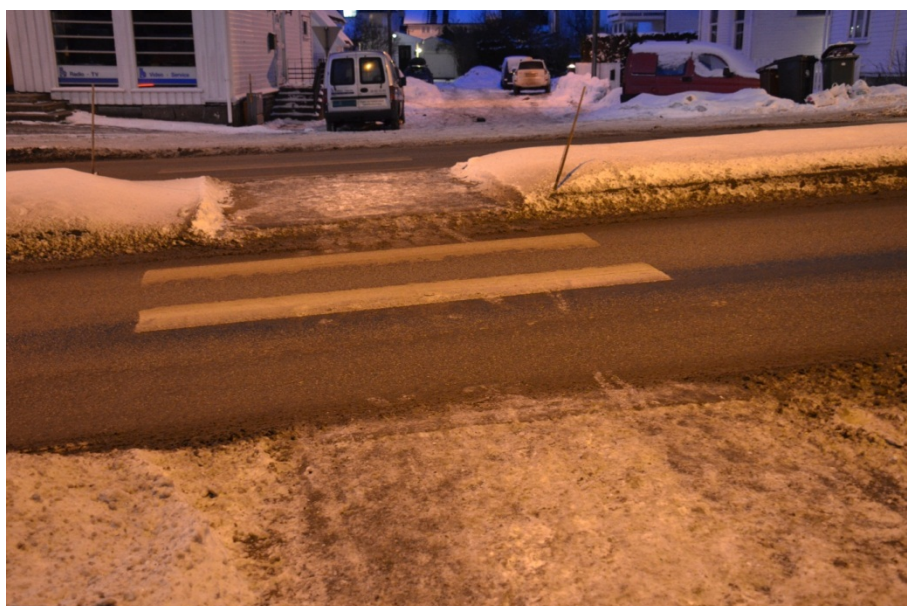
Hvem		Beskrivelse
Bevegelse sykkel		
Bevegelse gående		
Orientering - synsnedsettelse		
Har barrieren en prosesskode hvor en kan melde avvik	X	Prosesskode 95, brøyting og rydding.
Tiltakstid knyttet til prosesskode		Gang- og sykkelveger og fortau skal være gjennombrøytet innen kl. 0600. Ved snøfall mellom 0600 og 2200 skal brøyting igangsettes når snødybden er 3 cm og være ferdig brøytet innen (maksimal snø/slapsdybde) 8 cm.
Utforming -anlegg		
Entreprenør

Dette er avvik fra kontrakt. Påtalt til entreprenør.

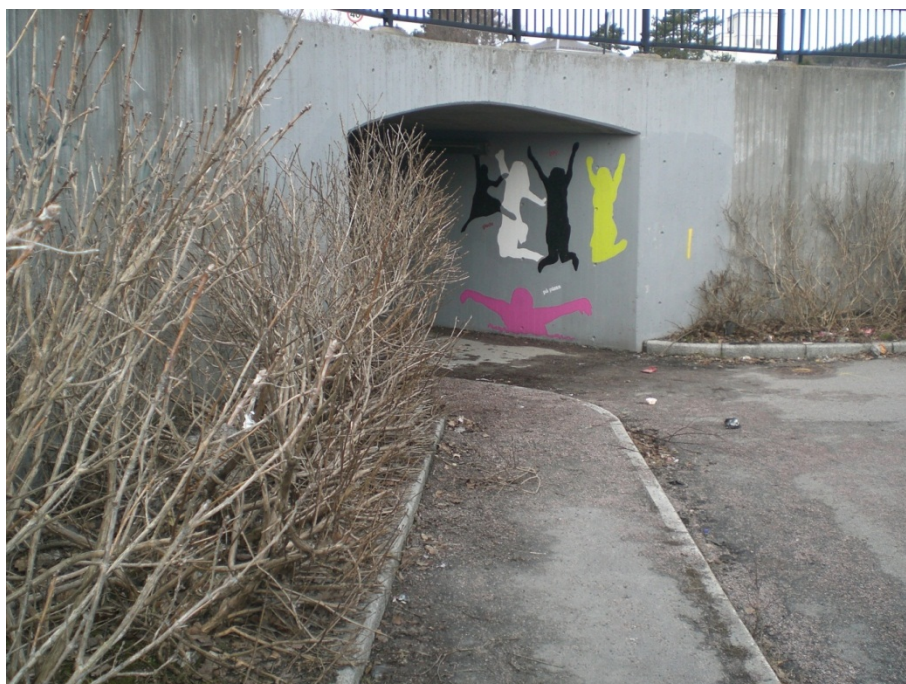
Hvem		Beskrivelse
Bevegelse sykkel	X	Gående som blir presset ut i sykkelvegen hindrer syklisten. Bidras til unødvendige konflikter
Bevegelse gående	X	Vegetasjon og grus presser gående ut i sykkelveien, der de kan bli påkjørt av syklist
Orientering - synsnedsettelse	X	Vegetasjon og grus undergraver gode naturlige ledelinjer – presser blinde og svaksynte ut i sykkelvei.
Har barrieren en prosesskode hvor en kan melde avvik	X	Prosess 74.82, Naturlike arealer. «Drift og vedlikehold skal ivareta krav til sikt, fremkommelighet og trafiksikkerhet, hindre uønsket krattoppslag og ivareta og utvikle blomsterenger.»
Tiltakstid knyttet til prosesskode		Vet ikke tiltakstid hos kommunen.
Utforming -anlegg	X	Type beplantning
Entreprenør	X	Entreprenørens utfordring er type beplantning. Gjør det vanskelig å gjennomføre tilstrekkelig kantklipp uten å ødelegge buskene, slik at det ikke hindrer de gående, og opprettholder de naturlige ledelinjene

Kristiansand kommune sitt ansvar.

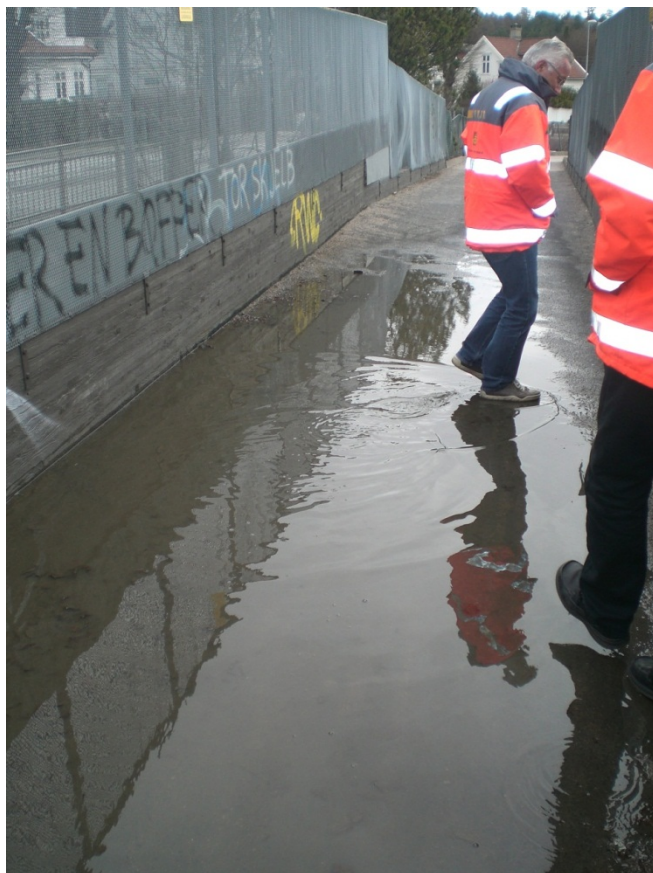
Hvem		Beskrivelse
Bevegelse sykkel	X	Syklende blir ledet ut i vannopsamling. Noen syklister kan velge å heller benytte Rv 9 dersom det står mye vann på brua
Bevegelse gående	X	Gående blir ledet ut i vannopsamlingen. Noen fotgjengere kan velge å heller benytte Rv9 dersom det står mye vann på brua
Orientering - synsnedsettelse	X	Gående blir ledet ut i vannopsamlingen
Har barrieren en prosesskode hvor en kan melde avvik		
Tiltakstid knyttet til prosesskode		
Utforming -anlegg	X	Utforming av bruen gjør det vanskelig å drifte
Entreprenør	X	Entreprenørens utfordring er utforming av anlegg/gammel anlegg

Sluk er lagt inn i ettetid. Bro bør skiftes.

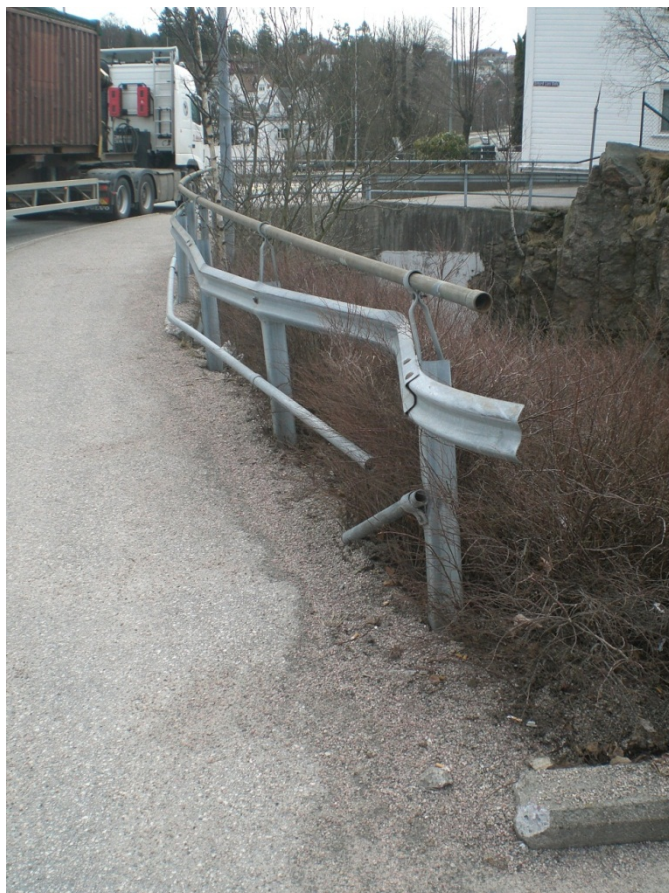
Hvem		Beskrivelse
Bevegelse sykkel	X	Syklister kan treffe utstikkende rør eller rekkverksende
Bevegelse gående		
Orientering - synsnedsettelse	X	Ødelagt/farlig ledelinje
Har barrieren en prosesskode hvor en kan melde avvik	X	75.82 Rekkverk og støtputer.
Tiltakstid knyttet til prosesskode		Skadet rekkverk og støtputer som kan representere trafikkfare, skal repareres straks.
Utforming - anlegg		
Entreprenør

Brøyteskade. Entreprenør utbedrer skaden.

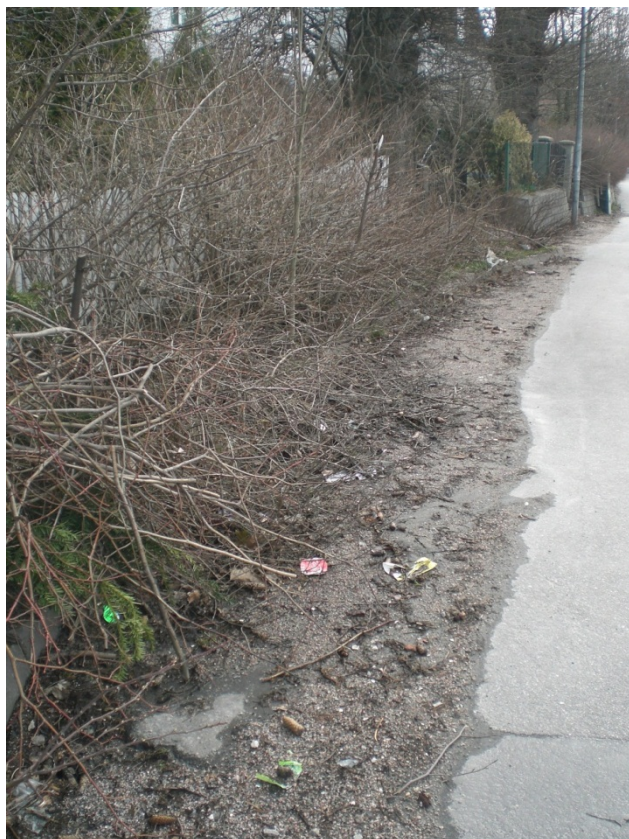
Hvem		Beskrivelse
Bevegelse sykkel		
Bevegelse gående	X	Ujevnt underlag/snublefarer
Orientering - synsnedsettelse	X	Grus/vegetasjon hindrer bruk av naturlige ledelinjer
Har barrieren en prosesskode hvor en kan melde avvik	X	79.31 Renhold; «Omfatter følgende oppgaver: - Vårrengjøring - Fjerning av søppel - Feiing og spyling - Tømming av søppelkurver, søppeldunker og søppelcontainere - Fjerning av materialer, gjenstander, stein, døde dyr, etc»
Tiltakstid knyttet til prosesskode		I tettbygd strøk skal vårrengjøringen være utført så snart som mulig etter vinteren og innen 17. mai der de klimatiske forholdene ligger til rette for det. På veger hvor det oppstår støvplage, skal det feies så snart forholdene tillater det.
Utforming - anlegg		
Entreprenør

Private hekker. Fokus på opplysning om hvem som har ansvar for dette. Det resterende er vårrengjøring. Vil bli bygget om med nytt prosjekt.

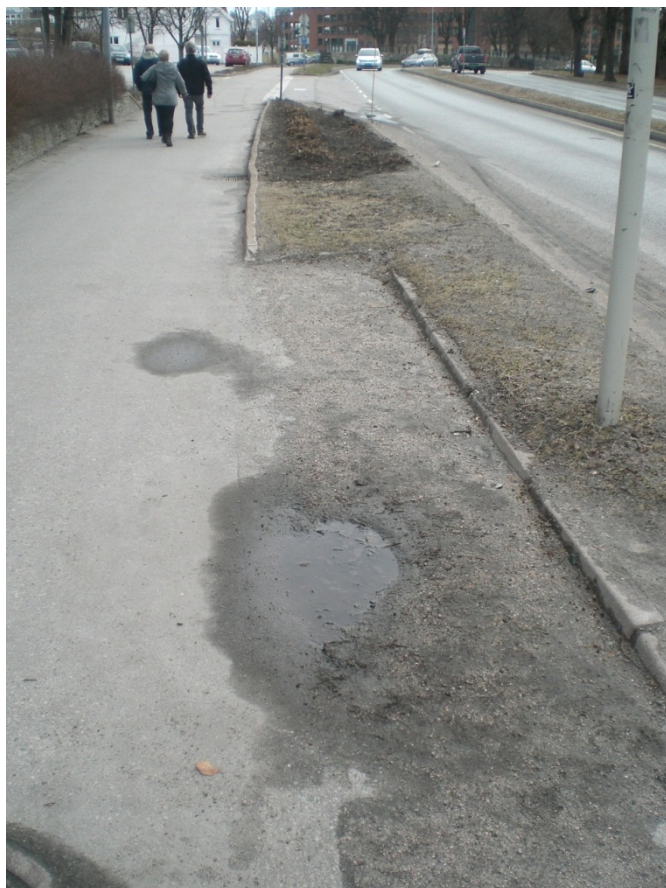
Hvem		Beskrivelse
Bevegelse sykkel		
Bevegelse gående	X	Ujevnt underlag/snublefarer
Orientering - synsnedsettelse	X	Lite kontraster. Forvirrende naturlige ledelinjer
Har barrieren en prosesskode hvor en kan melde avvik	X	79.31 Renhold; «Omfatter følgende oppgaver: - Vårrengjøring - Fjerning av søppel - Feiing og spyling - Tømming av søppelkurver, søppeldunker og søppelcontainere - Fjerning av materialer, gjenstander, stein, døde dyr, etc»
Tiltakstid knyttet til prosesskode		I tettbygd strøk skal vårrengjøringen være utført så snart som mulig etter vinteren og innen 17. mai der de klimatiske forholdene ligger til rette for det. På veger hvor det oppstår støvplage, skal det feies så snart forholdene tillater det.
Utforming- anlegg		
Entreprenør

Bygges om i nytt prosjekt.

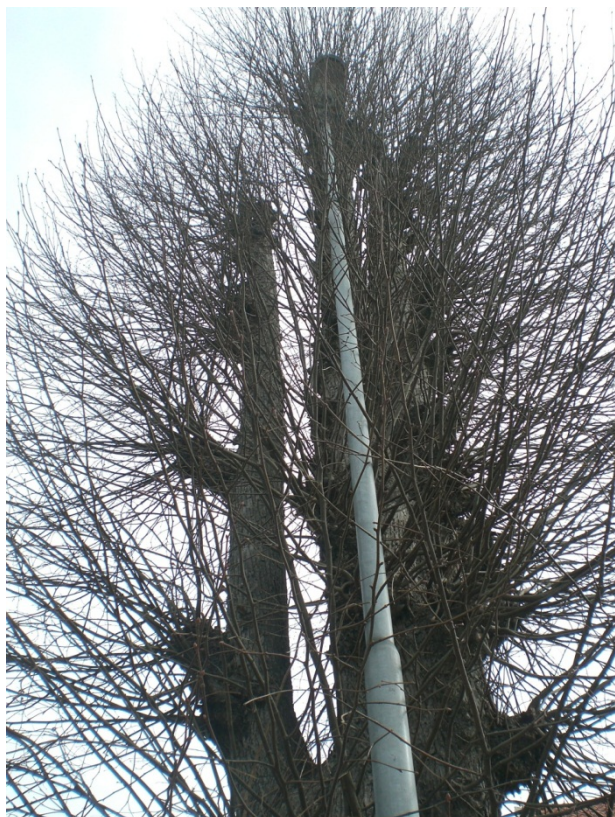
Hvem		Beskrivelse
Bevegelse sykkel	X	Lyspunktet er plassert ved et gangfelt. Vegetasjonen skygger for lyset og kan medføre at bilister ikke ser kryssende syklist før de er et stykke ute i gangfeltet
Bevegelse gående	X	Lyspunktet er plassert ved et gangfelt. Vegetasjonen skygger for lyset og kan medføre at bilister ikke ser kryssende fotgjengere før de er et stykke ute i gangfeltet
Orientering - synsnedsettelse	X	Vegetasjon hindrer belysning -orientering
Har barrieren en prosesskode hvor en kan melde avvik	X	74.81 Parklike arealer, trær trenger beskjæring.
Tiltakstid knyttet til prosesskode		
Utforming- anlegg		
Entreprenør

Klipping av vegetasjon. Lyspunkt er dårlig plassert og burde flyttes.

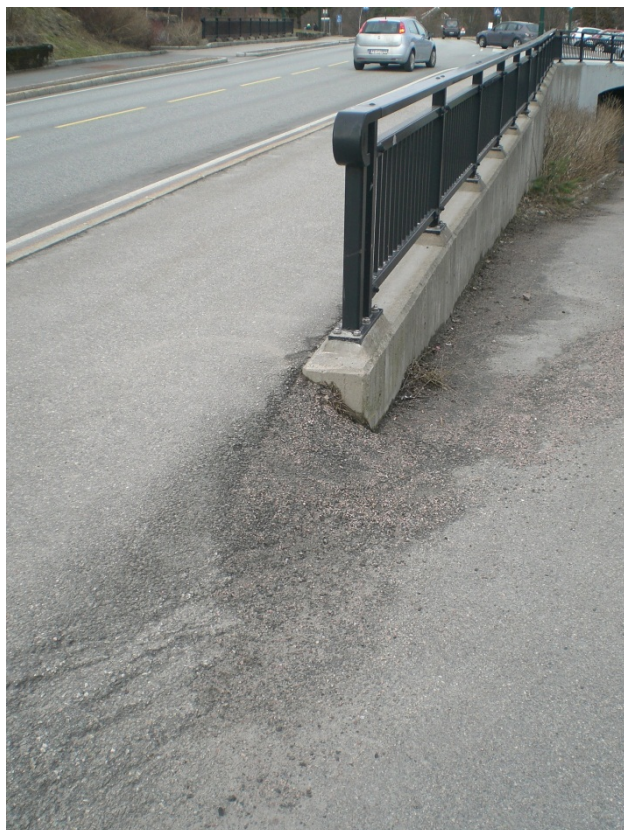
Hvem		Beskrivelse
Bevegelse sykkel		Sikthinder
Bevegelse gående	X	For personer som er dårlig til beins er en slik hellig til hinder - snublefare
Orientering - synsnedsettelse	X	Ingen følbare eller synlig beskjed om helling på underlag. Lite kontrast i forhold til nivåforskjell gjør det til en stor snublefare
Har barrieren en prosesskode hvor en kan melde avvik		
Tiltakstid knyttet til prosesskode		
Utforming- anlegg	X	Ingen følbare eller synlig beskjed om helling på underlag. Lite kontrast i forhold til nivåforskjell gjør det til en stor snublefare
Entreprenør

Feil utforming. Forlenge gjerdet.

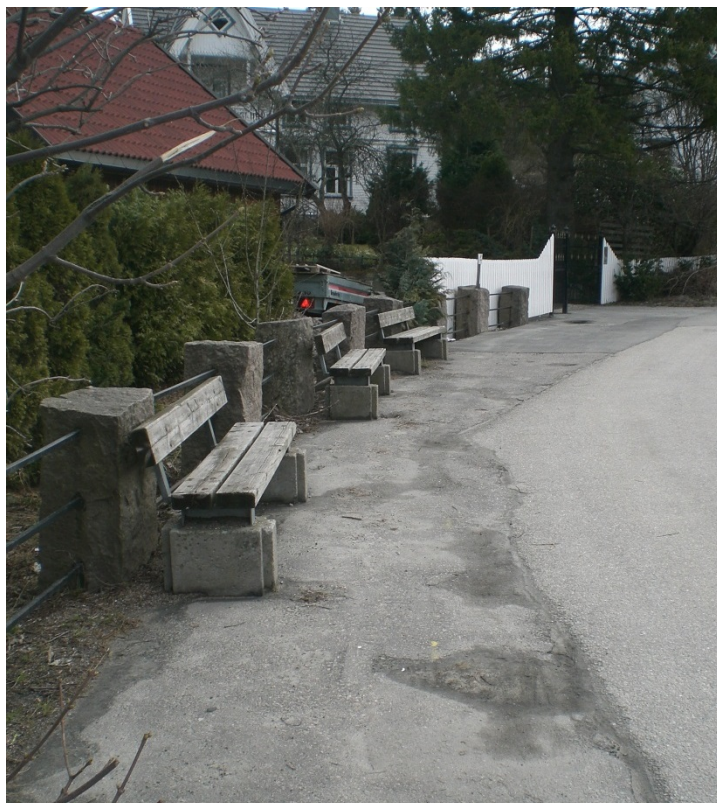
Hvem		Beskrivelse											
Bevegelse sykkel													
Bevegelse gående	X	Ujevnt dekke rundt benkene (ingen armlener på benkene) dårlig underlag gir snublefare for dem som har mest behov for hvilemuligheter											
Orientering - synsnedsettelse	X	Plassert langs naturlig ledelinjer, uten underlag som gir beskjed om at det er plassert møblering. Lite kontraster mellom underlag og møbler – snublefare for blinde og svaksynte											
Har barrieren en prosesskode hvor en kan melde avvik		Prosess 62.12 c) Lapping av hull i asfaltdekker											
Tiltakstid knyttet til prosesskode		«Hull i kjørebane eller skulder som kan representere fare for trafikanter og kjøretøy, skal repareres omgående. Hull som ikke er direkte trafikkfarlige skal repareres senest i løpet av:

Asfaltering/bygges om.

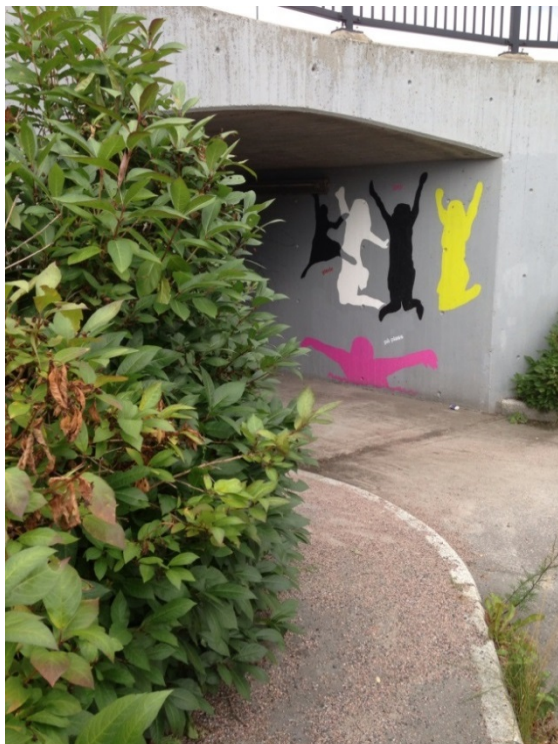
Hvem		Beskrivelse
Bevegelse sykkel	x	Gående som blir presset ut i sykkelfeltet pga. vegetasjon på fortau hindrer syklister. Betydelig sikthinder. Vegetasjon innsnevrer tilgjengelig bredde.
Bevegelse gående	x	Vegetasjon hindrer sikt mellom fotgjenger og syklist ut fra undergangen. Presser gående ut i sykkel felt og bidrar til potensielle konflikter.
Orientering - synsnedsettelse	x	Vegetasjon hindrer bruk av naturlig ledelinje
Har barrieren en prosesskode hvor en kan melde avvik	X	74.81 Parklike arealer, busker trenger beskjæring.
Tiltakstid knyttet til prosesskode		Behov for tiltak i forhold til siktkrav utover normal beskjæring, må avklares med byggherre
Utforming-anlegg		
Entreprenør

Klipping.

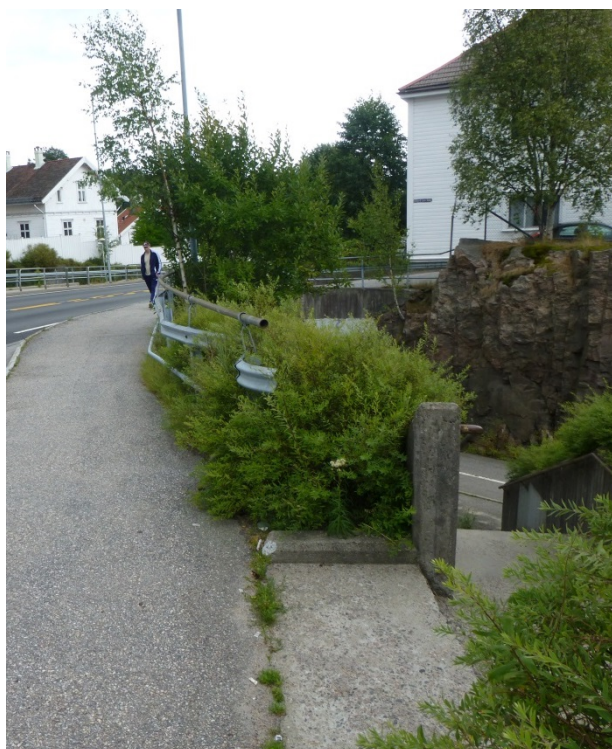
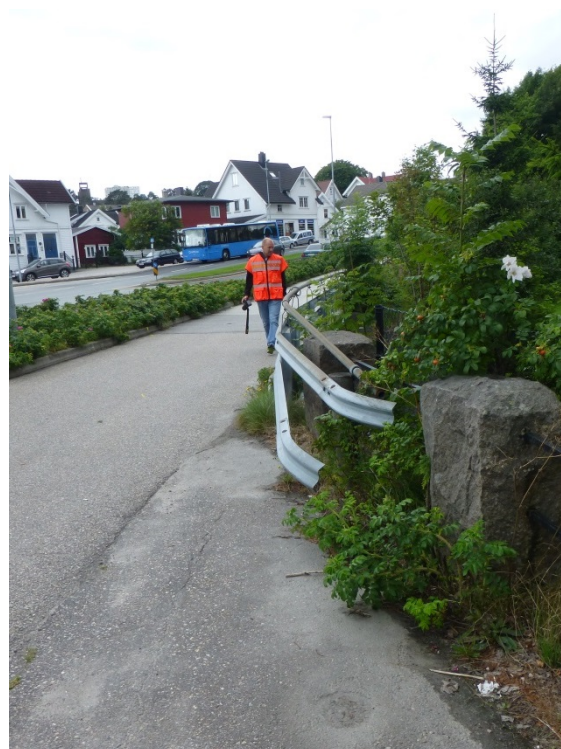
Hvem		Beskrivelse
Bevegelse sykkel	x	Syklister kan treffe utstikkende rør eller rekkverksende (også bemerket på tidligere befaring).
Bevegelse gående		
Orientering - synsnedsettelse	x	Ødelagt/farlig visuell linje. Trappen ned til gang og sykkelveg blir skult av vegetasjon.
Har barrieren en prosesskode hvor en kan melde avvik		Prosess 75.82 c) Rekkverk og støtputer
Tiltakstid knyttet til prosesskode		«Rekkverk og støtputer skal redusere skadeomfang ved utforkjøring samt skille grupper av trafikanter. Skader som reduserer dets funksjon eller kan være til fare for trafikanter skal ikke forekomme. Skadet rekkverk og støtputer som kan representere trafikkfare, skal repareres straks. »
Utforming-anlegg		
Entreprenør

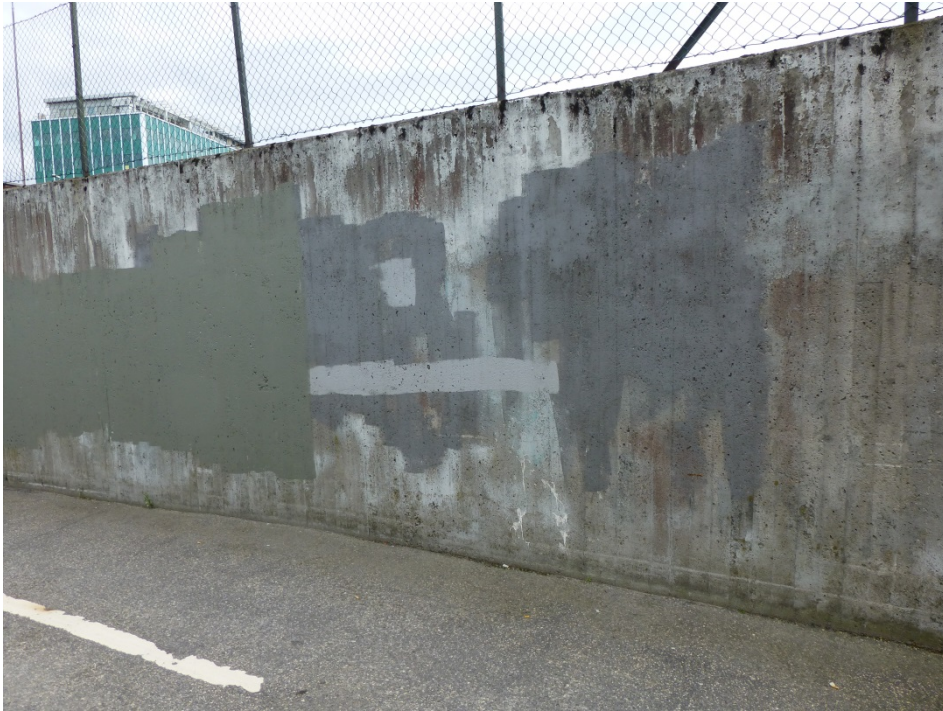
Hvem		Beskrivelse
Bevegelse sykkel		
Bevegelse gående		
Orientering - synsnedsettelse		
Har barrieren en prosesskode hvor en kan melde avvik		Prosess 79.3 Renhold
Tiltakstid knyttet til prosesskode		«Omfatter renhold av alle arealer innenfor vegområdet, inkl tømming av avfallsbeholdere. Prosessen omfatter også fjerning av tagging og graffiti på alle objekter, samt renhold av vegger og tak i underganger med ferdsel.» Tagging og graffiti skal generelt fjernes innen en måned, men skal spesielt være fjernet til 17. mai.
Utforming-anlegg		Tagging har blitt malt over med 3 forskjellige fargenyanser. Skaper et rotete uttrykk.
Entreprenør

Standardisering av fargevalg.

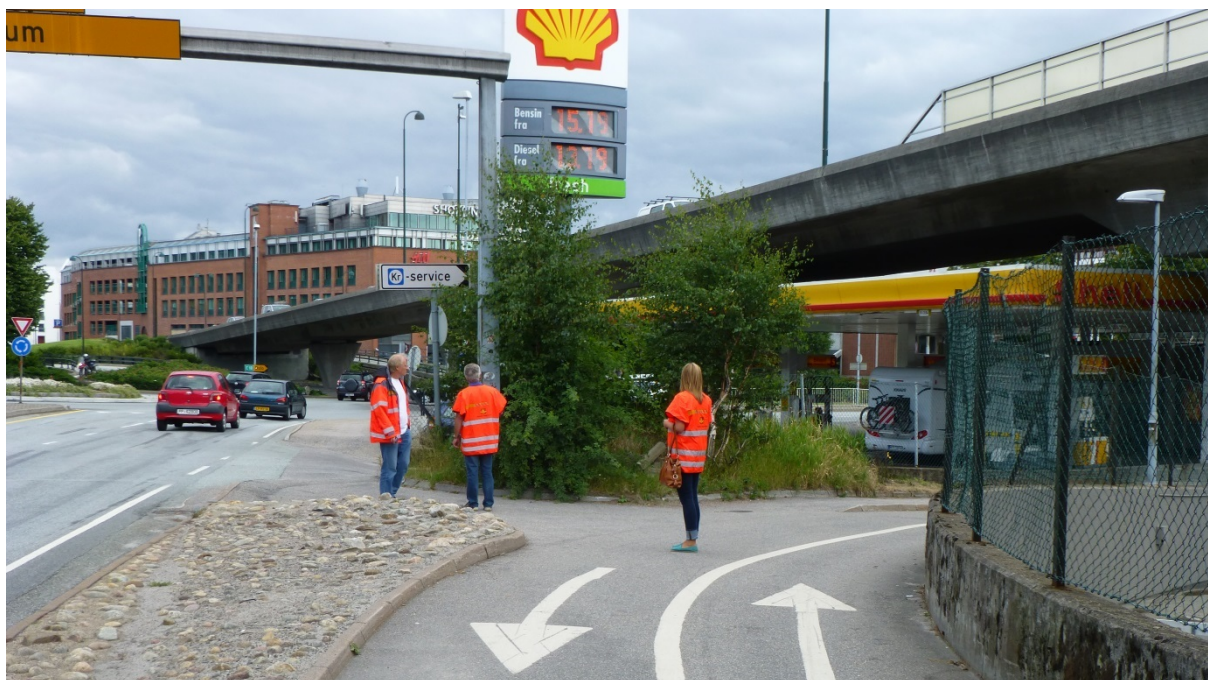
Hvem		Beskrivelse
Bevegelse sykkel	x	Sikten fra Shell mot GS-feltet er dårlig. Større fare for påkjørsel av myke trafikanter som kommer fra kulvert og skal forbi Shell. Mangler anvisning for gående, Virker som dette er sykkelveg.
Bevegelse gående	x	Siktforholdene ut fra Shell-stasjonen er dårlige pga vegetasjon. Fare for påkjørsel av fotgjengere
Orientering - synsnedsettelse	x	For mennesker med nedsatt syn/blinde blir en ikke ledet trygt mot fortauet forbi bensinstasjonen. Ingen gode naturlige ledelinjer.
Har barrieren en prosesskode hvor en kan melde avvik		Prosess 74.82 Naturlike arealer «Drift og vedlikehold skal ivareta krav til sikt, fremkommelighet og trafiksikkerhet, hindre uønsket krattoppslag og ivareta og utvikle blomsterenger.»
Tiltakstid knyttet til prosesskode		Areal med kraftigvoksende vegetasjon skal klippes minimum 2 ganger i vekstsesongen. Første gang innen 24.juni, eller som angitt i spesiell beskrivelse. Som kraftigvoksende vegetasjon regnes vegetasjon som blir 50 cm eller mer over terrengnivå før 24.juni, eller som angitt i spesiell beskrivelse. Siste klipping skal være gjennomført før 15.september, eller som angitt i spesiell beskrivelse.

Klipping.

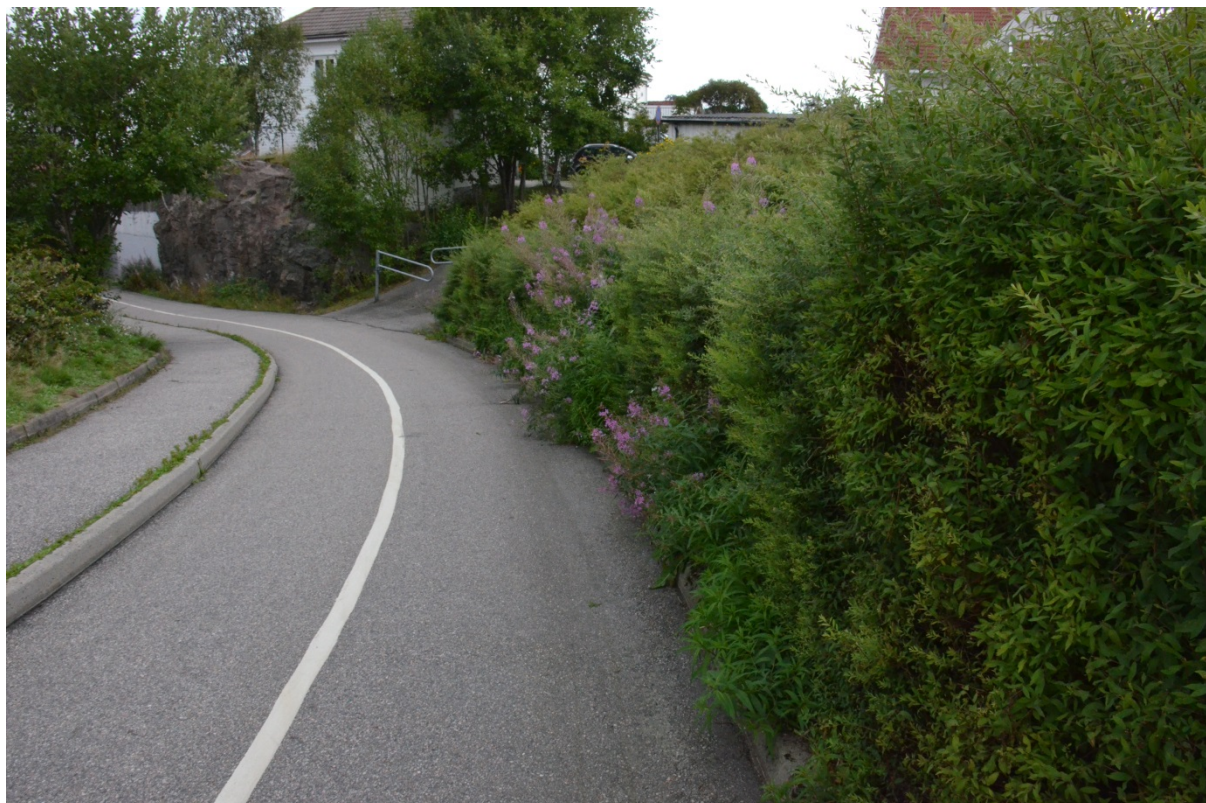
Hvem		Beskrivelse
Bevegelse sykkel	x	Vegetasjonen begynner å ta gro ut over sykkelveien – tar areal og hindrer sikt til sti for gående som gå ned på sykkelvei.
Bevegelse gående		
Orientering - synsnedsettelse		
Har barrieren en prosesskode hvor en kan melde avvik		Prosess 74.82
Tiltakstid knyttet til prosesskode		«Areal med kraftigvoksende vegetasjon skal klippes minimum 2 ganger i vekstsesongen. Første gang innen 24.juni, eller som angitt i spesiell beskrivelse. Som kraftigvoksende vegetasjon regnes vegetasjon som blir 50 cm eller mer over terrengnivå før 24.juni, eller som angitt i spesiell beskrivelse. Siste klipping skal være gjennomført før 15.september, eller som angitt i spesiell beskrivelse.
Utforming-anlegg		
Entreprenør

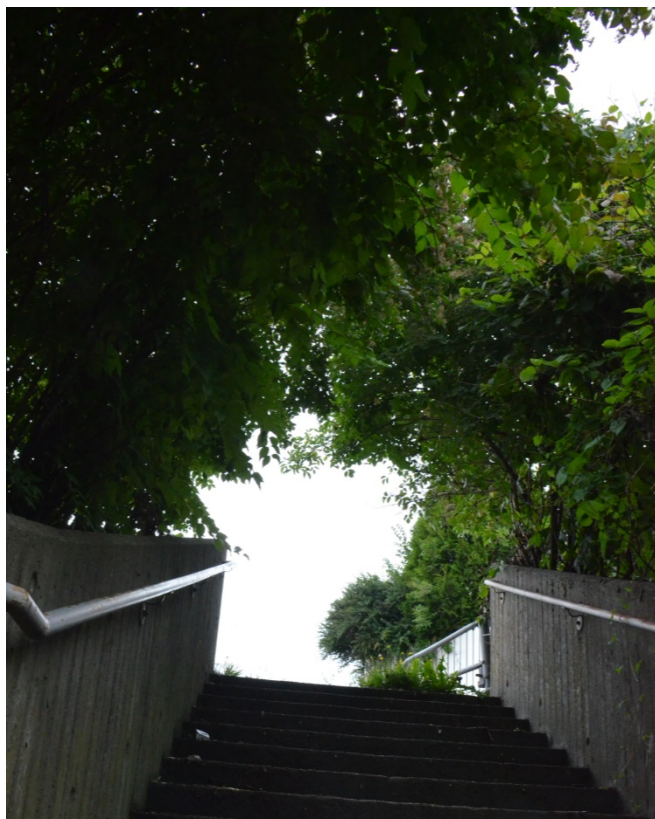
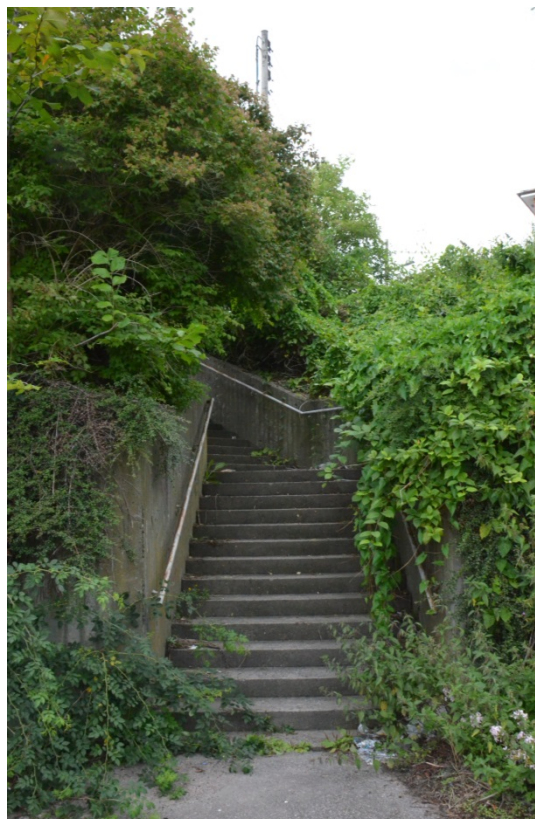
Hvem		Beskrivelse
Bevegelse sykkel		
Bevegelse gående	x	Vegetasjon reduserer bredden på trappen, og gjør det mange steder umulig å benytte seg av rekkverk (som for mange er avgjørende for om de kan bruke en trapp)
Orientering - synsnedsettelse	x	Mangler trappetrinnsmarkering og varselfelt opp og nede. Vegetasjon gjør det noen steder umulig å bruke rekkverk/kant for orientering opp/ned trappen. Fra trappen mot fortau hindre vegetasjon bruk av naturlige ledelinjer dvs. brudd på ledelinjer
Har barrieren en prosesskode hvor en kan melde avvik		Prosess 74.82
Tiltakstid knyttet til prosesskode		«Areal med kraftigvoksende vegetasjon skal klippes minimum 2 ganger i vekstsesongen. Første gang innen 24.juni, eller som angitt i spesiell beskrivelse. Som kraftigvoksende vegetasjon regnes vegetasjon som blir 50 cm eller mer over terrengnivå før 24.juni, eller som angitt i spesiell beskrivelse. Siste klipping skal være gjennomført før 15.september, eller som angitt i spesiell beskrivelse.

Kommunal trapp.

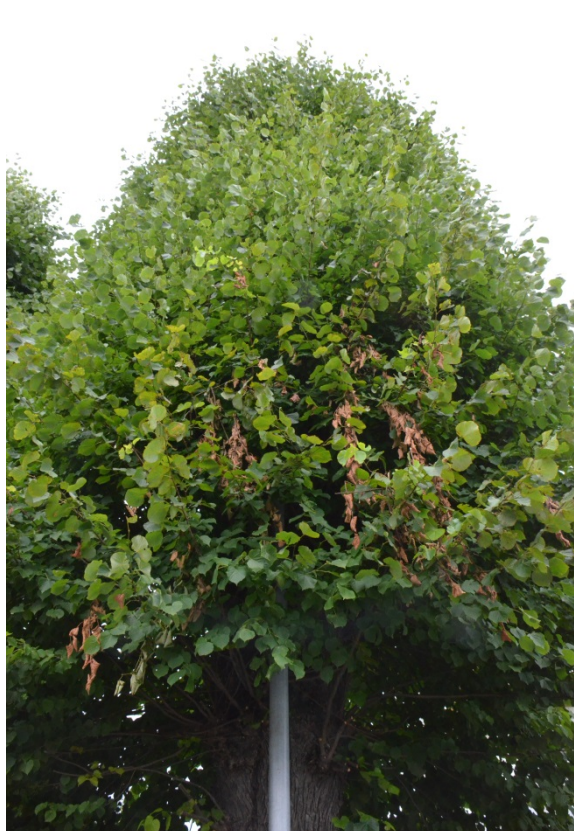
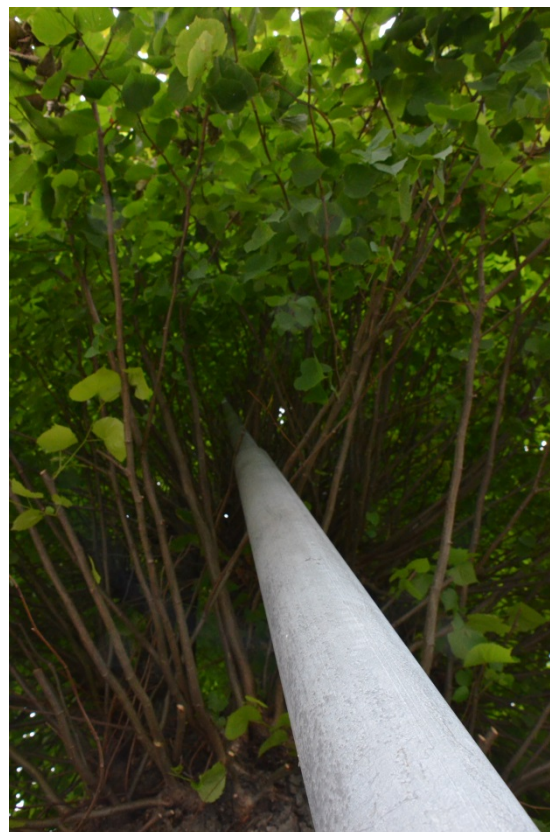
Hvem		Beskrivelse
Bevegelse sykkel	x	Vegetasjon skygger for belysning ved gangfelt. Fare for påkjørsel av kryssende syklist (også bemerket ved tidligere befarings)
Bevegelse gående	x	Vegetasjon skygger for belysning ved gangfelt. Fare for påkjørsel av kryssende fotgjengere (også bemerket ved tidligere befarings)
Orientering - synsnedsettelse	x	Dårlig belysning reduserer muligheten for orientering, og minsker kontraster.
Har barrieren en prosesskode hvor en kan melde avvik		Prosess 74.82
Tiltakstid knyttet til prosesskode		
Utforming-anlegg		
Entreprenør
