Fokus på drift og vedlikehold for gående og syklende

Anbefalte tiltak for å dekke gapet mellom håndbok og virkelighet

STATENS VEGVESENS RAPPORTER

Nr. 457

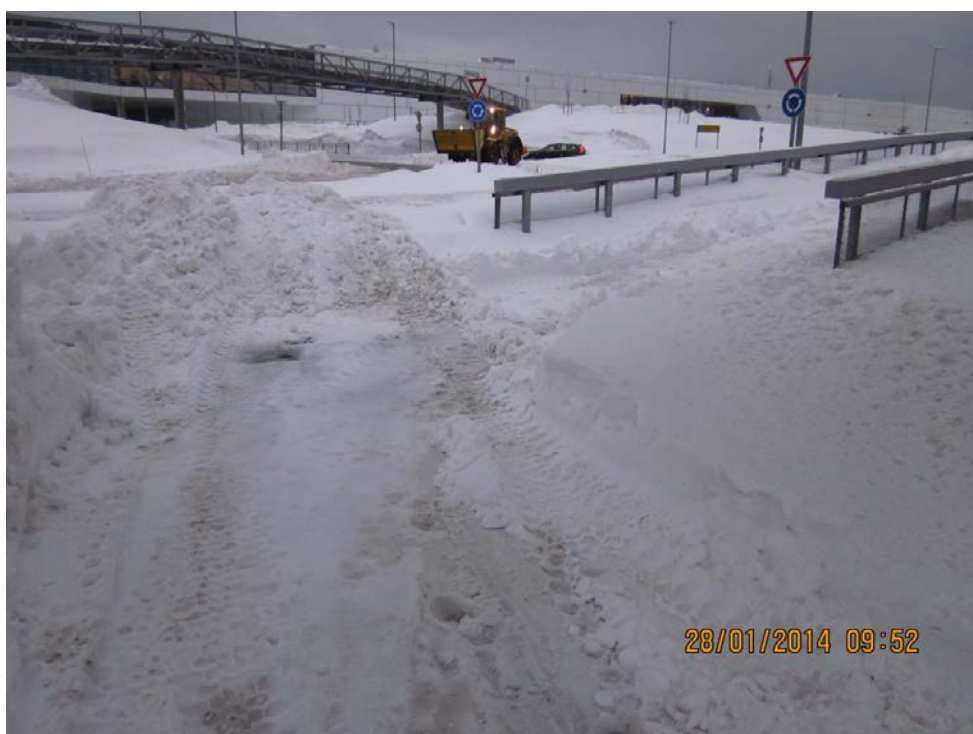
Mangelfull brøyting gjør det vanskelig å komme frem. Det er såpass med snø at kosting ikke er mulig uten å brøyte i forkant.

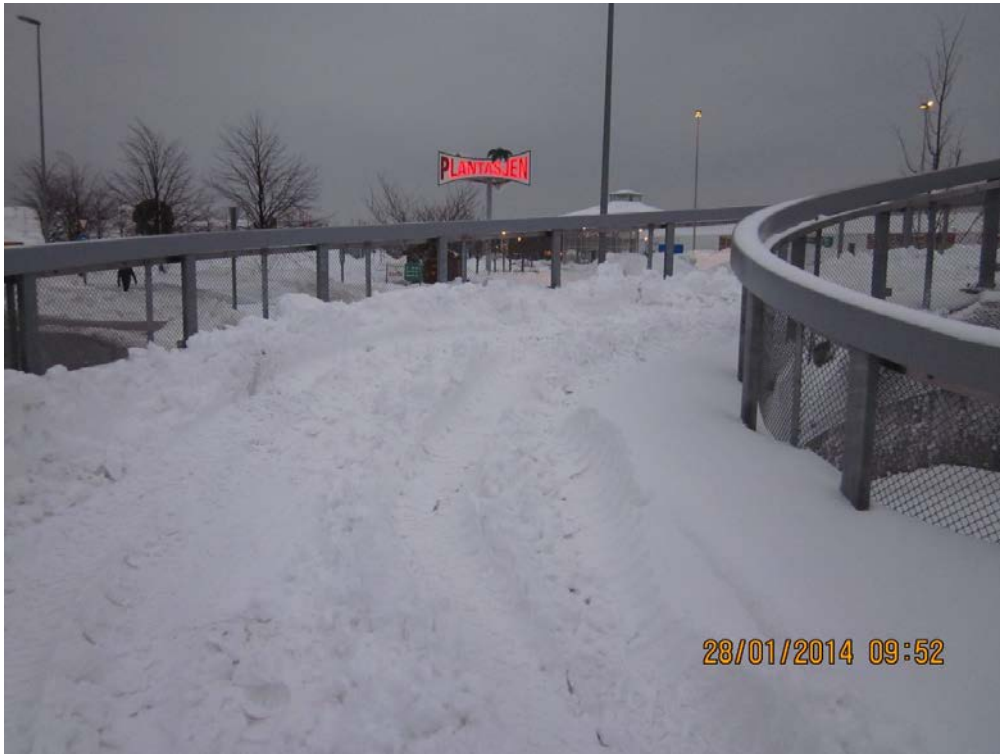
I svingen som leder opp til gangbruen var det liggende mye snø. Antas at det er den krappe svingen som gjør det vanskelig for entreprenør å komme til med utstyret.

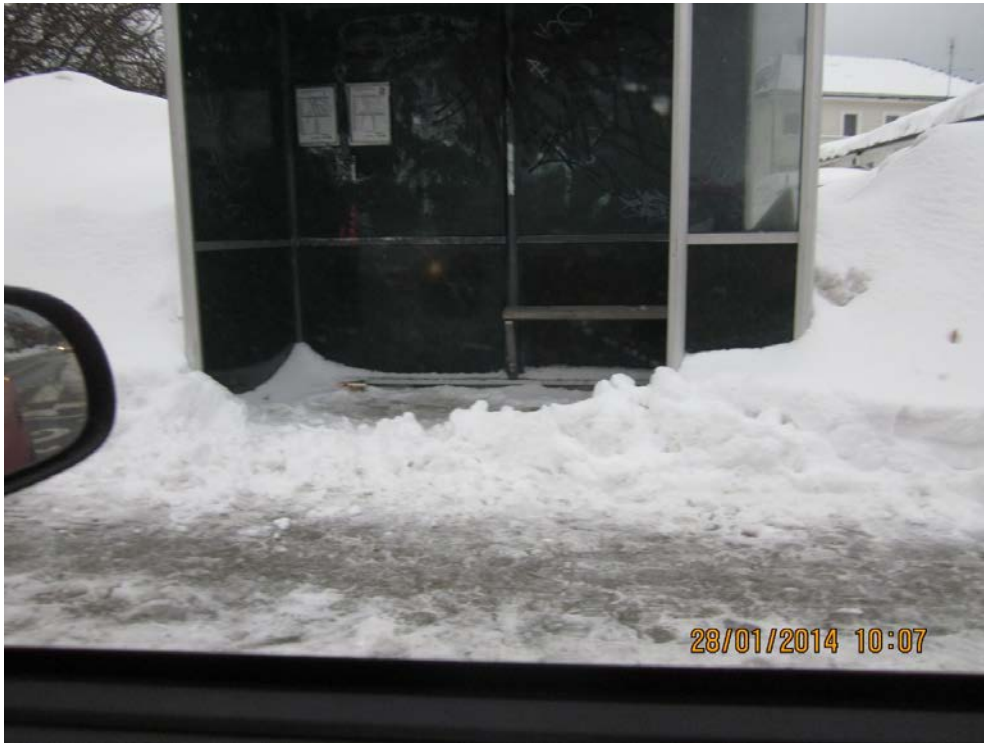
Mangelfull rydding foran leskur. Entreprenør burde ha fjernet dette maskinelt eller ved håndkraft.
