# Bruinspeksjon med drone og infrarødt kamera

Resultater fra innledende forsøk

STATENS VEGVESENS RAPPORTER

Nr. 264

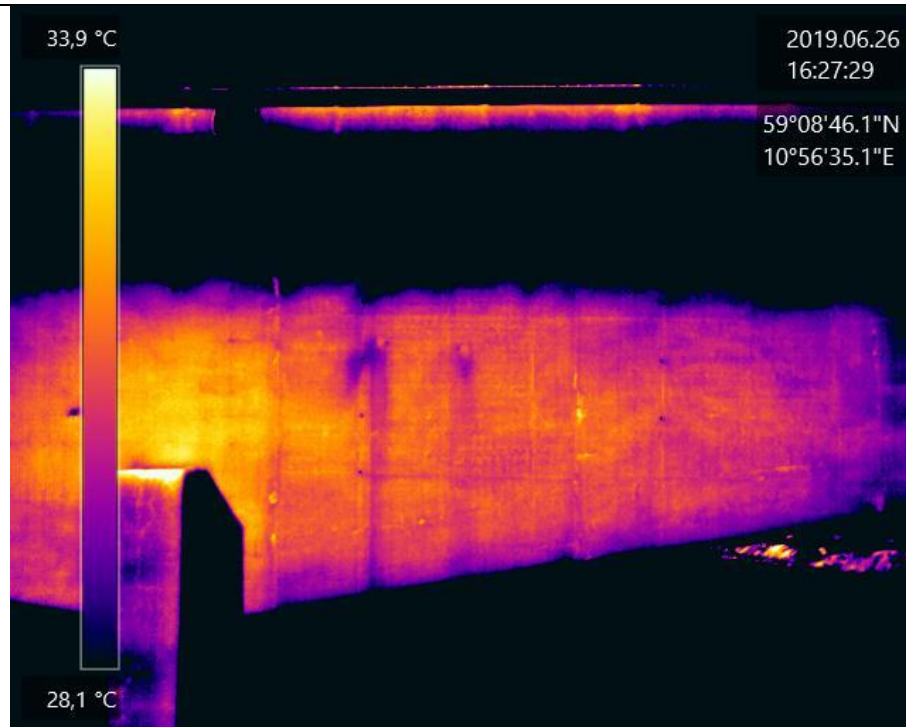
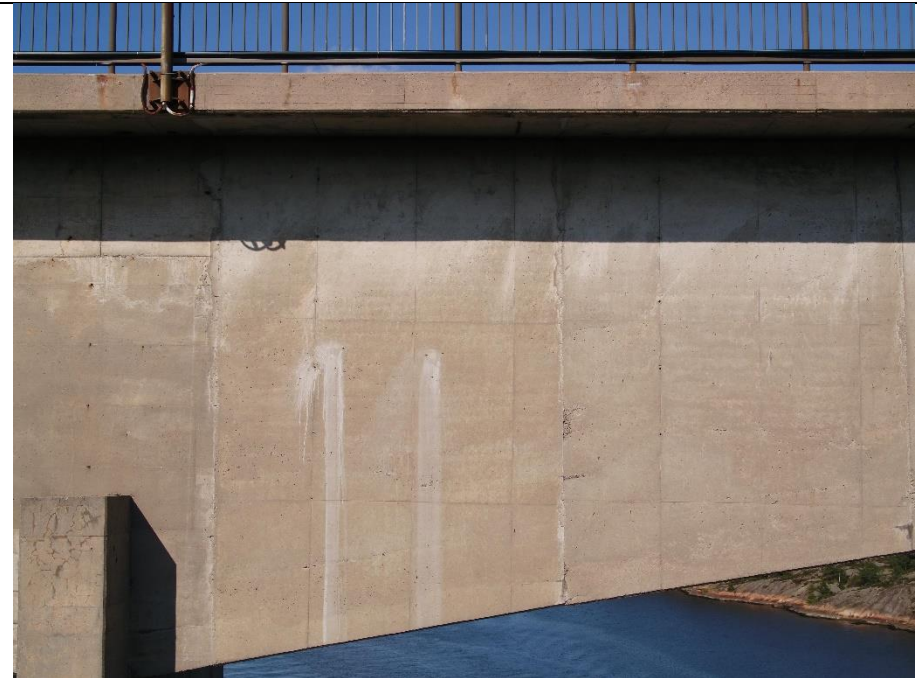
<b>Bilde nr:</b>	<b>1 IR</b>	<b>Bilde nr:</b>	<b>1 EO</b>
<b>Fil:</b>	<b>05_IR_DJI_0005</b>	<b>Fil:</b>	<b>05_DJI_0005</b>

De forskjellige fargene viser forskjellige temperaturer i betongen. Termogrammet viser en ujevn varmeoverføring i betongoverflaten.

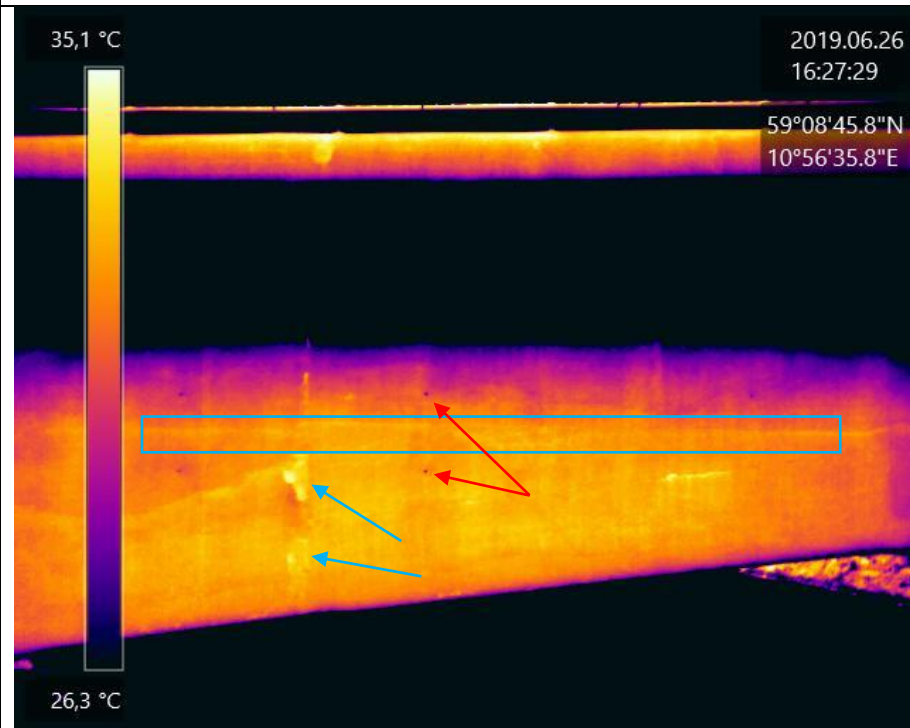
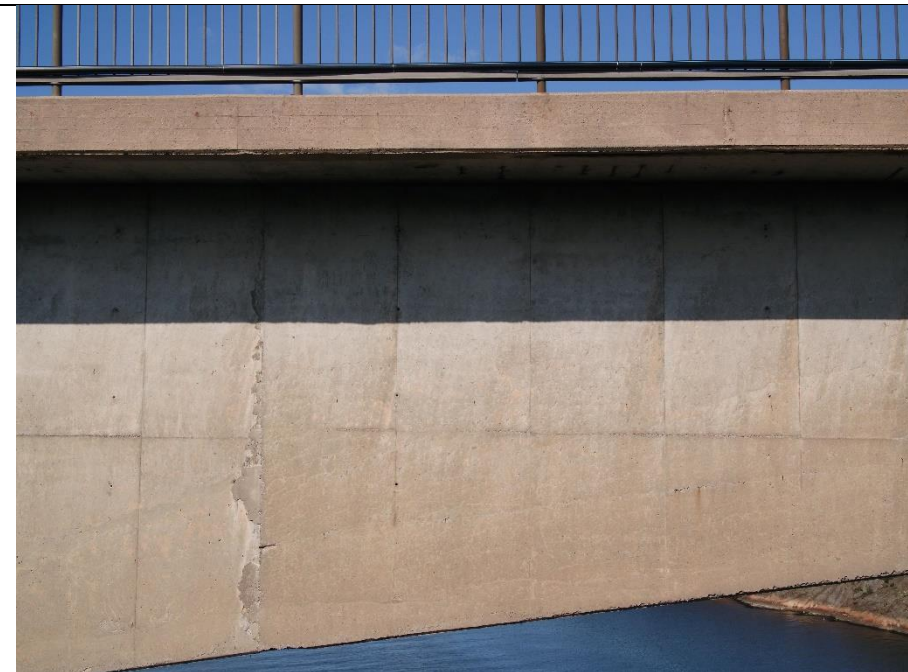
<b>Bilde nr:</b>	<b>2 IR</b>	<b>Bilde nr:</b>	<b>2 EO</b>
<b>Fil:</b>	<b>09_IR_DJI_0009</b>	<b>Fil:</b>	<b>09_DJI_0009</b>

Varmesignaturer tilsvarende omtrent med skjøtene som tydelig observeres i dagslysbildet til høyre (blå firkant). Sterkere varmesignaturer samsvarer med reparasjoner/materialoverganger (blå pil). Små lufthull observeres som kaldere punkter på grunn av brytning i varmeoverføringen i betongen (røde piler).

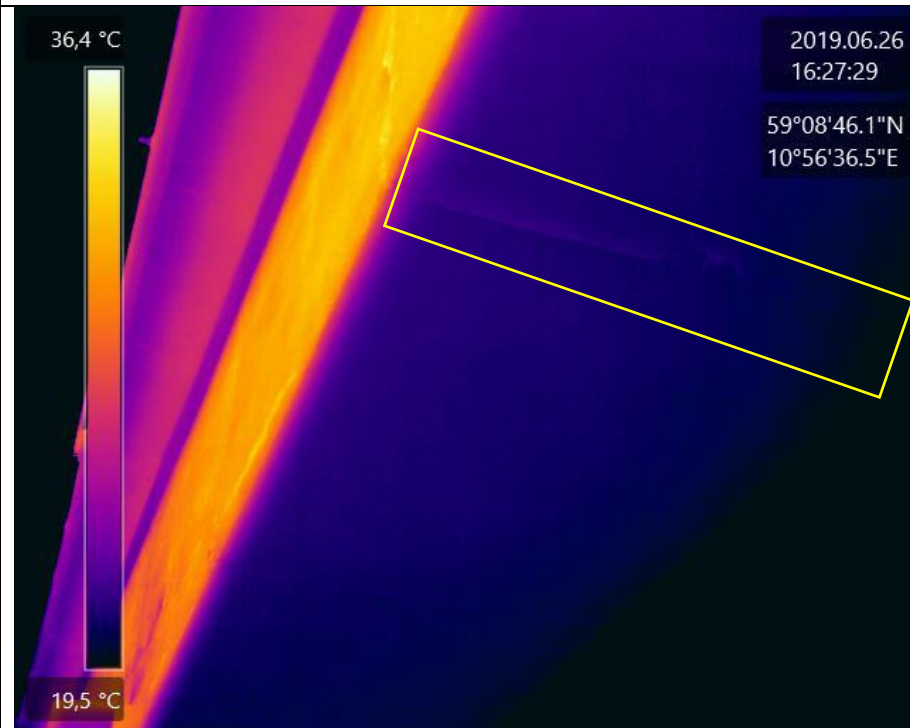
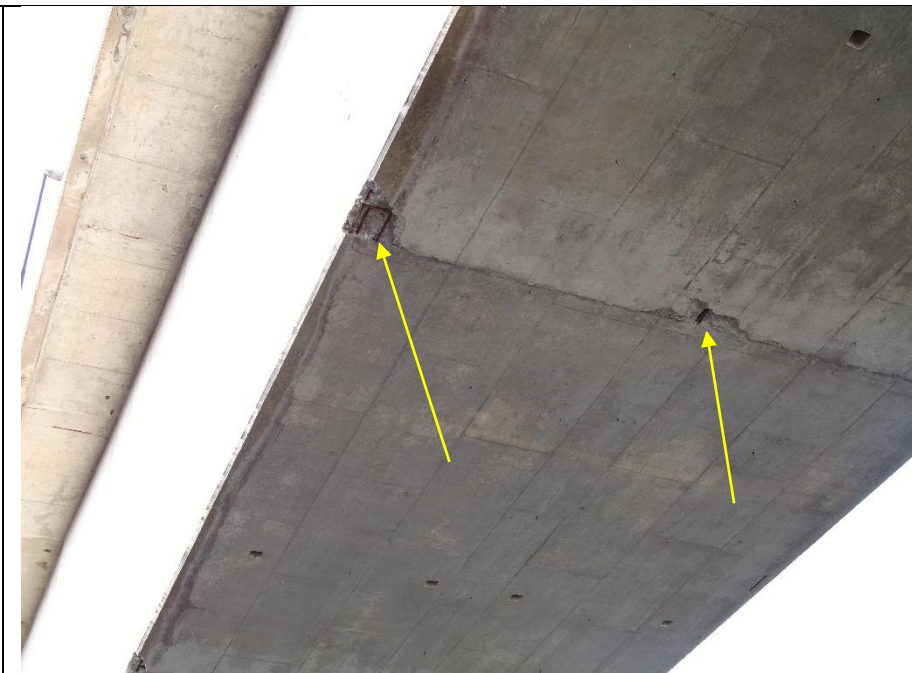
<b>Bilde nr:</b>	<b>3 IR</b>	<b>Bilde nr:</b>	<b>3 EO</b>
<b>Fil:</b>	<b>18_IR_DJI_0019</b>	<b>Fil:</b>	<b>18_DJI_0018</b>

Skader i betongoverflaten (til høyre) er ikke synlige i IR bildet. Dette skyldes sannsynligvis for høy temperaturskala (minimum temperatur vs. maksimum temperatur) i termogrammet og manglende «temperatur-tretthet» (thermal inertia). Datafangsten burde sannsynligvis seksjoneres i et overflateområde om gangen.

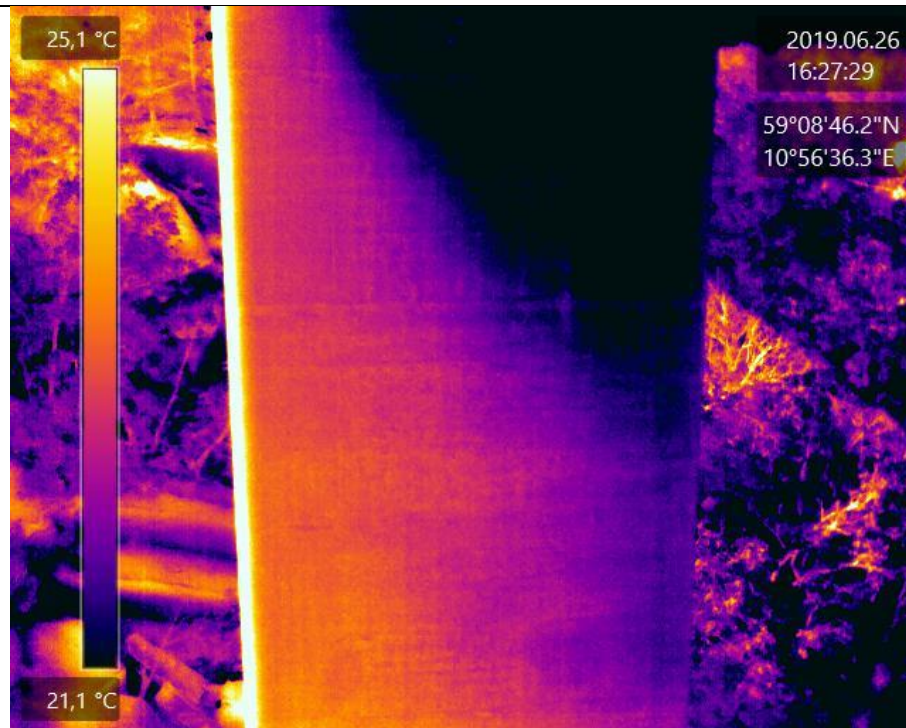
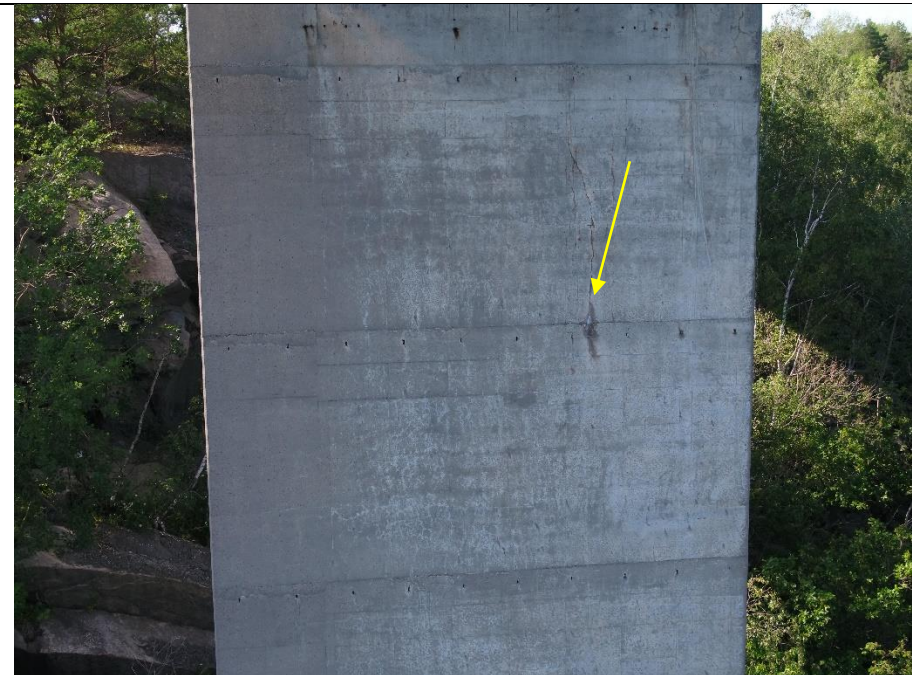
<b>Bilde nr:</b>	<b>4 IR</b>	<b>Bilde nr:</b>	<b>4 EO</b>
<b>Fil:</b>	<b>21_IR_DJI_0022</b>	<b>Fil:</b>	<b>21_DJI_0021</b>

Termogrammet viser et lignende tilfelle som i bilde nr. 3 over, der betongoverflaten til venstre innehar en høyere temperatur enn den større overflatepartiet.

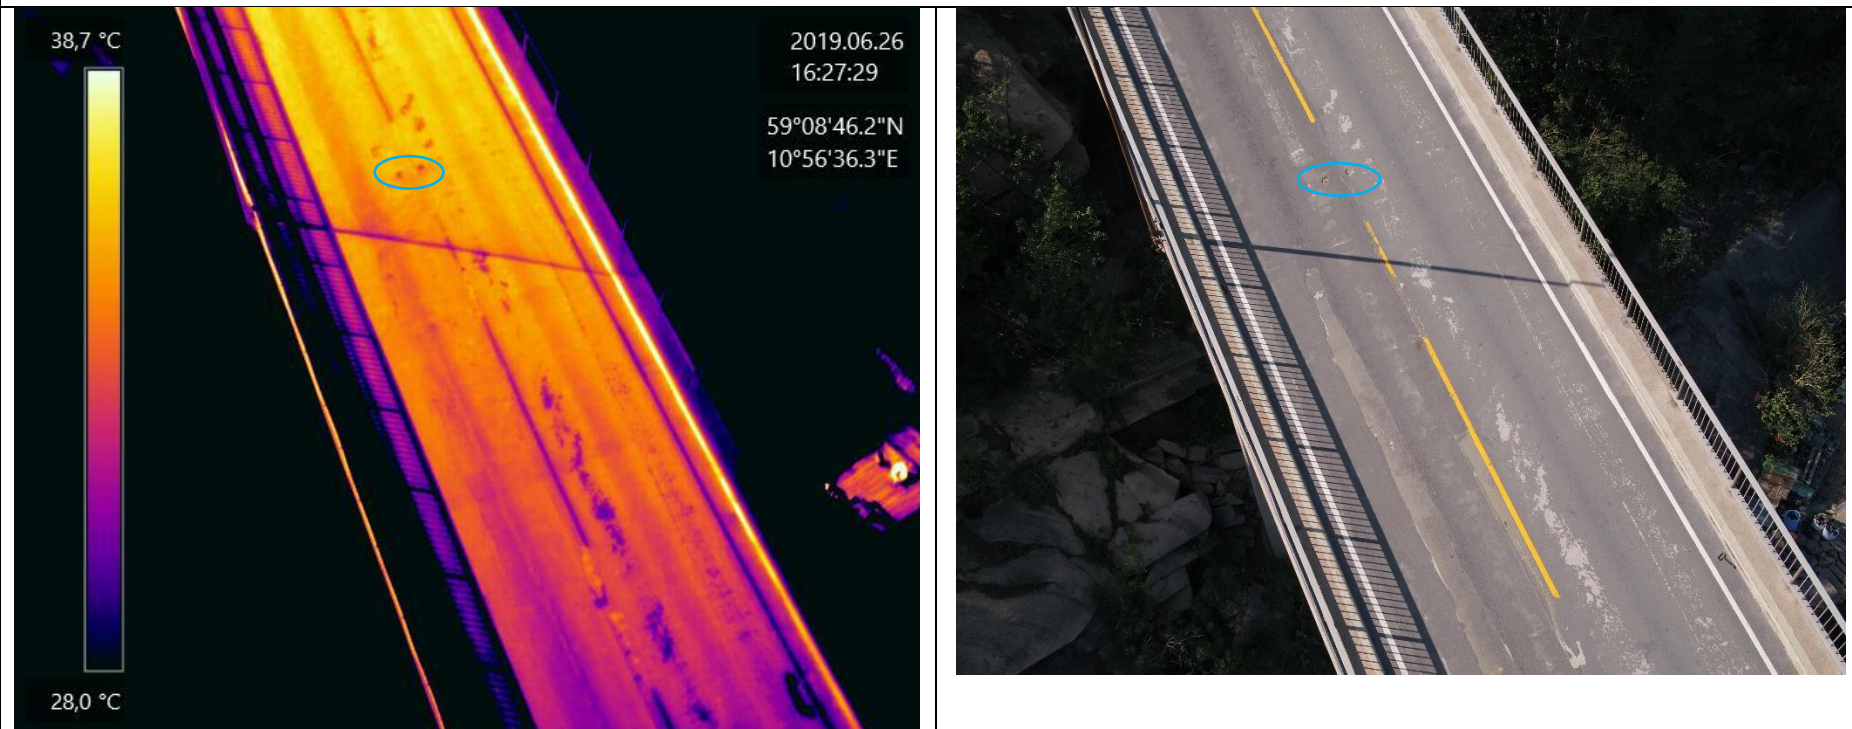
<b>Bilde nr:</b>	<b>5 IR</b>	<b>Bilde nr:</b>	<b>5 EO</b>
<b>Fil:</b>	<b>24_IR_DJI_0026</b>	<b>Fil:</b>	<b>24_DJI_0024</b>

Ujevnheter i veibanen fanges tydelige opp av IR-sensoren, hovedsakelig på grunn av overflatens forskjell i emissivitet (varmestråling). Partier i veibanen som er slitt stråler varmen annerledes enn de andre seksjonene. Hull (skader) i veibanen (blå sirkel) utgir klare varmesignaturer, men slike observasjoner er avhengige av detaljerte tolkning av IR-bildene for å bli oppdaget.

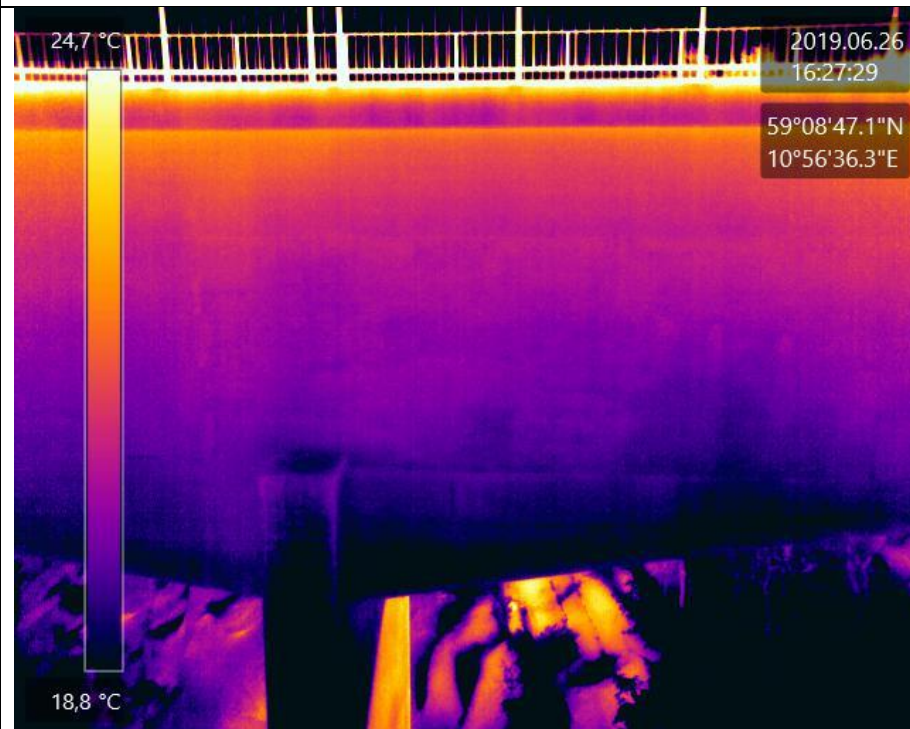
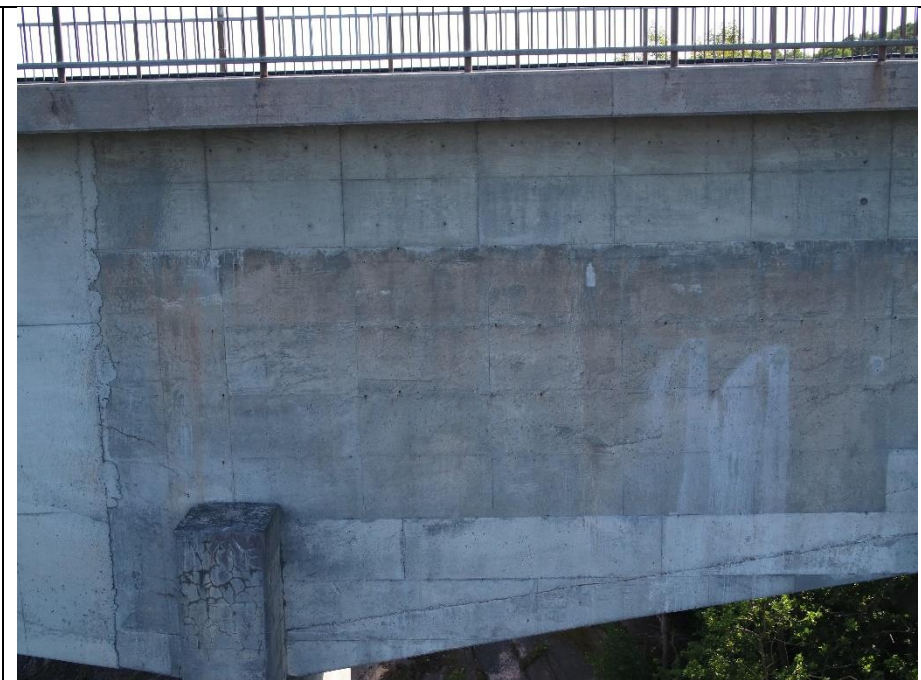
<b>Bilde nr:</b>	<b>6 IR</b>	<b>Bilde nr:</b>	<b>6 EO</b>
<b>Fil:</b>	<b>35_IR_DJI_0037</b>	<b>Fil:</b>	<b>35_DJI_0035</b>

Termogrammet viser lite tegn på bryting i temperaturoverføringen i betongen, kun en gradvis (ca. 6 grader) temperaturforandring fra toppen av brua (rekkverket, lysere området) til nedre seksjonen (mørk blå).

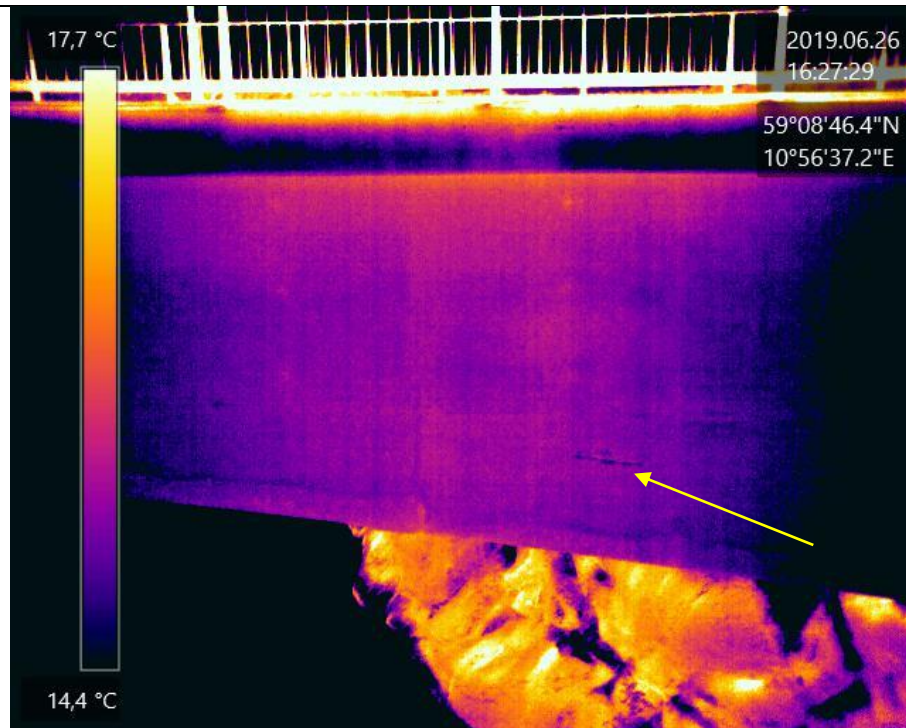
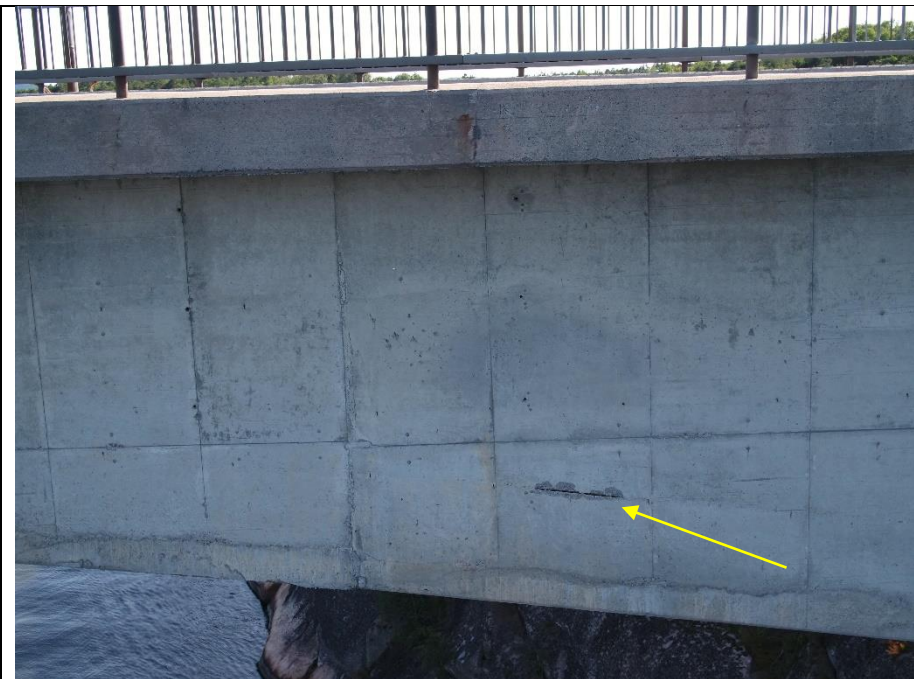
<b>Bilde nr:</b>	<b>7 IR</b>	<b>Bilde nr:</b>	<b>7 EO</b>
<b>Fil:</b>	<b>42_IR_DJI_0044</b>	<b>Fil:</b>	<b>42_DJI_0043</b>

Pilen viser en kaldere temperatursignatur som bryter tydelig med temperaturoverføringen på betongoverflaten og samsvarer med skaden som observeres i dagslysbildet, der armeringsjern trer tydelig fram.

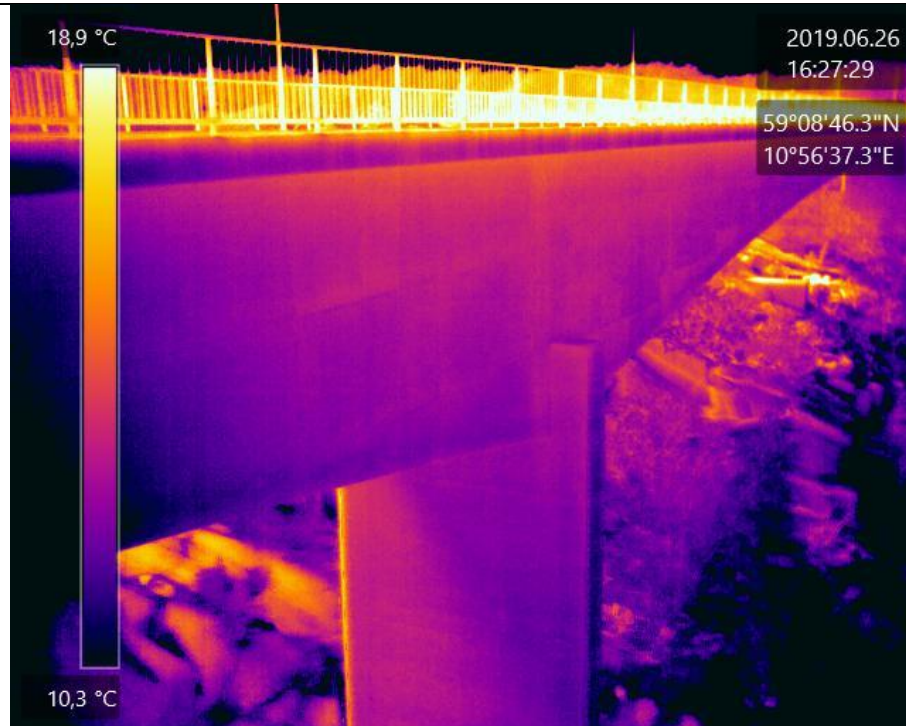
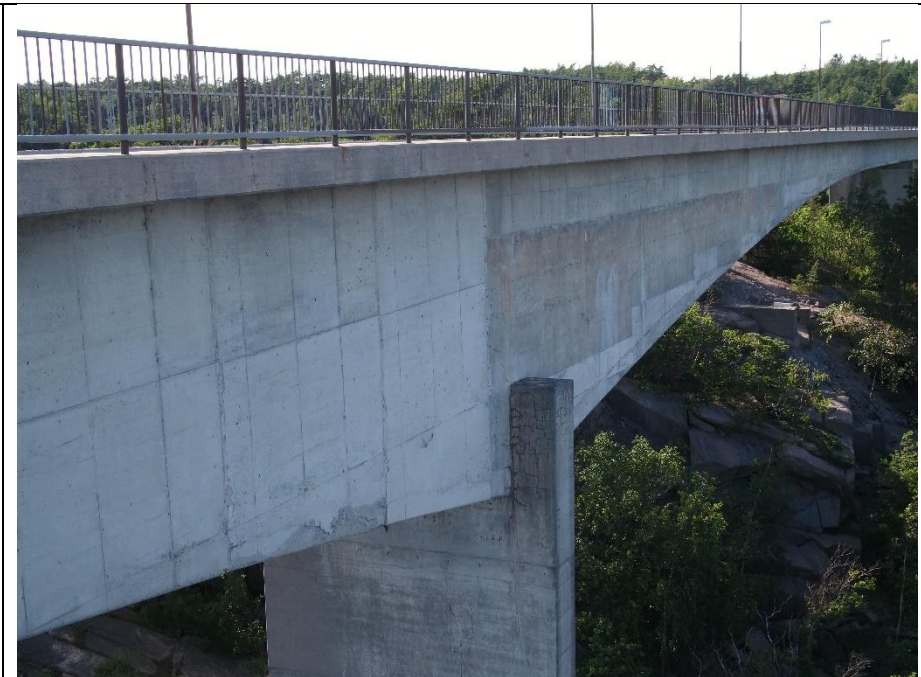
<b>Bilde nr:</b>	<b>8 IR</b>	<b>Bilde nr:</b>	<b>8 EO</b>
<b>Fil:</b>	<b>44_IR_DJI_0046</b>	<b>Fil:</b>	<b>44_DJI_0045</b>

Forandring i vinkelen for opptak av IR data viser ikke noe særlig annet enn tilsvarende informasjon som vises dagslysbildet.

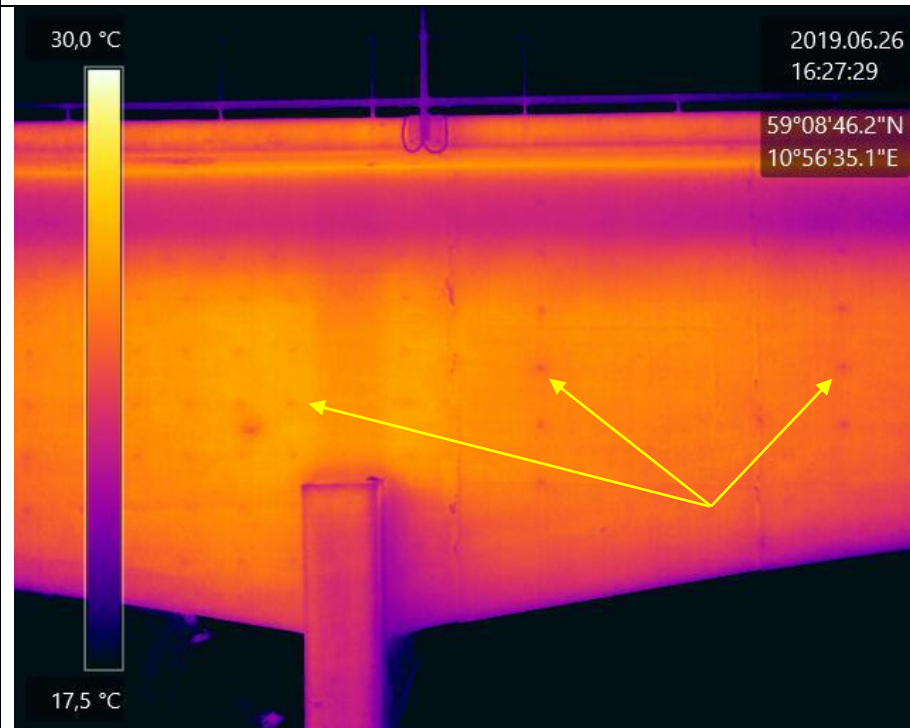
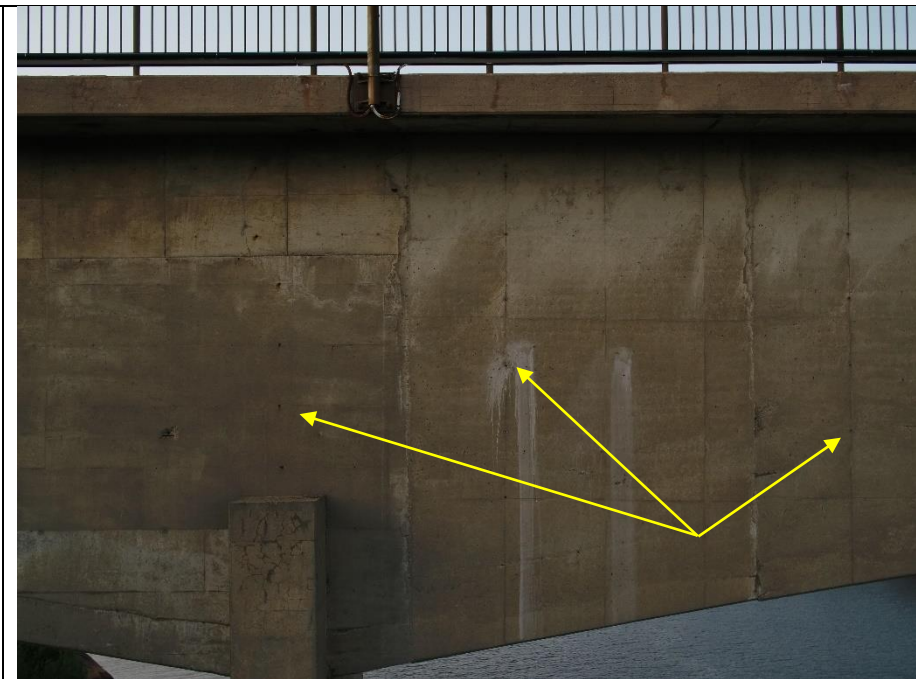
<b>Bilde nr:</b>	<b>9 IR</b>	<b>Bilde nr:</b>	<b>9 EO</b>
<b>Fil:</b>	<b>04_IR_DJI_0004</b>	<b>Fil:</b>	<b>04_DJI_0005</b>

Lufthull kan tydelig observeres som kaldere punkter i termogrammet på grunn av bryting i temperaturoverføringen i betongoverflaten. Dette tyder på at der hvor luft bryter overflaten (f.eks sprekker) oppstår det en temperatursignatur som kan fanges opp av en IR-sensor.

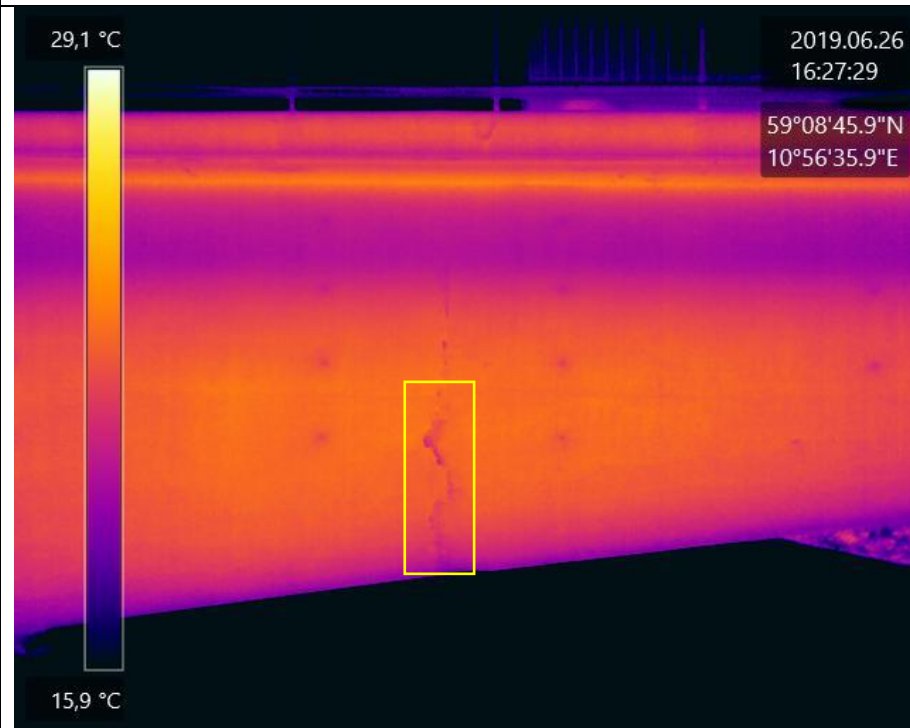
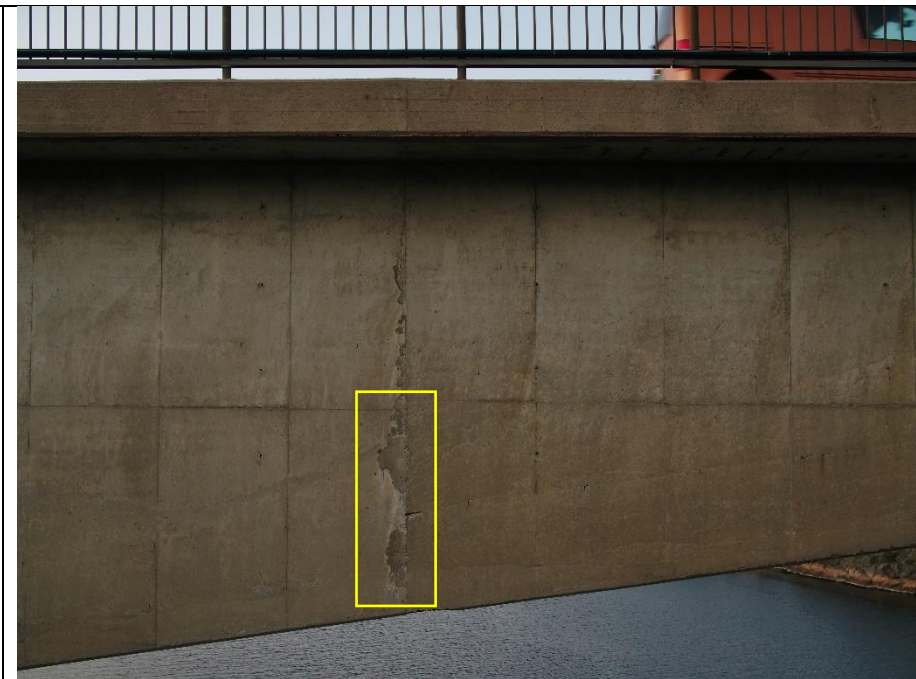
<i>Bilde nr:</i>	<i>10 IR</i>	<i>Bilde nr:</i>	<i>10 EO</i>
<i>Fil:</i>	<i>08_IR_DJI_0008</i>	<i>Fil:</i>	<i>08_DJI_0009</i>

**Beskrivelse og vurdering:**  
 Tekstur/materialforandringen i overflaten gir en kaldere temperatursignatur på overflaten.

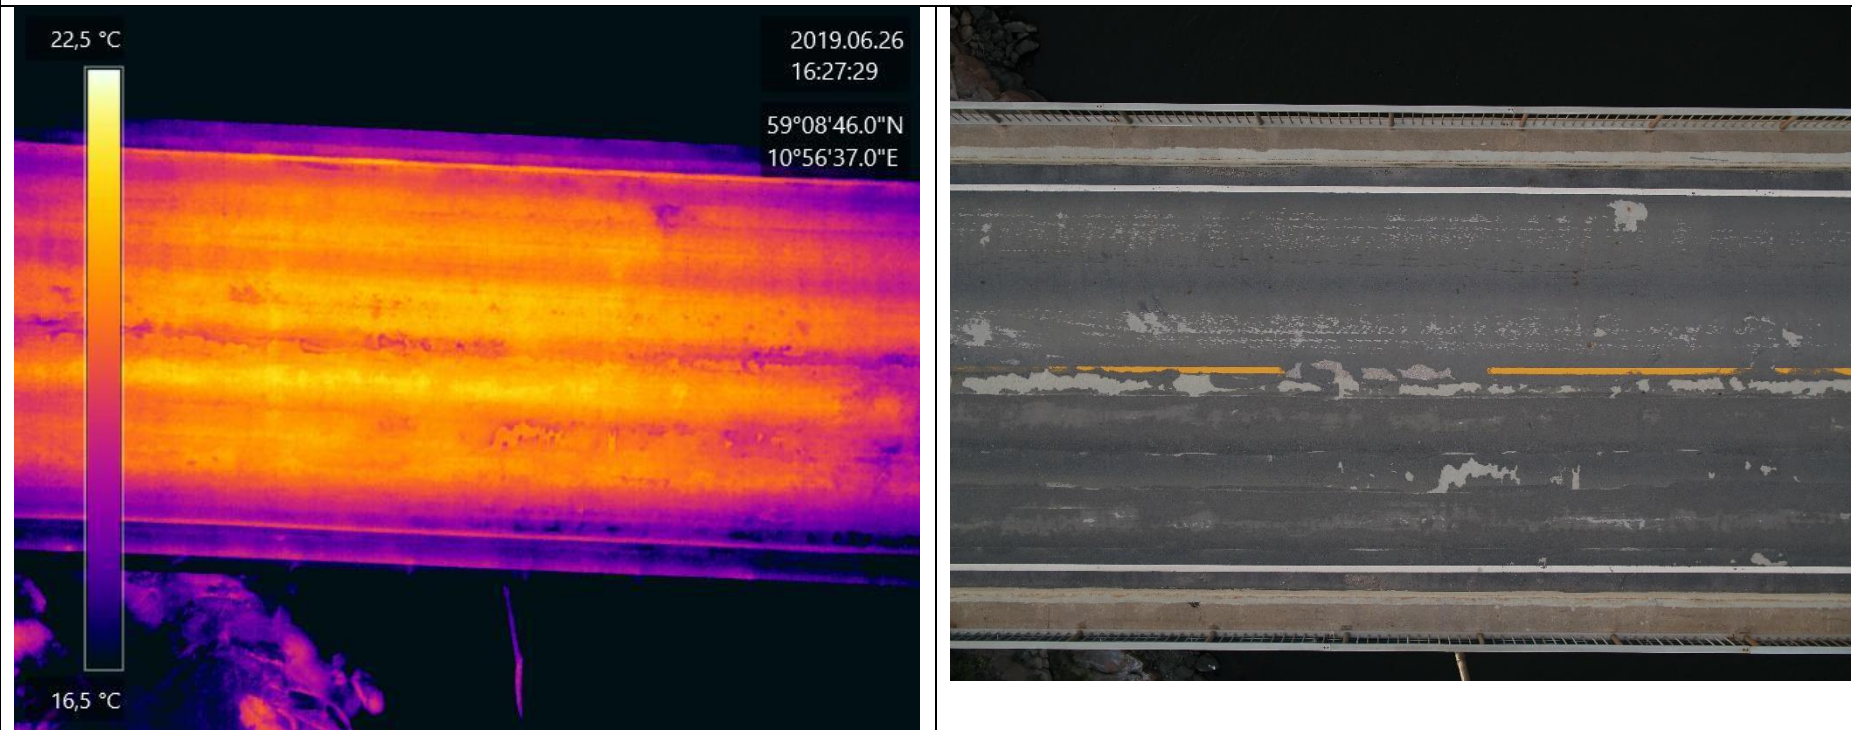
<b>Bilde nr:</b>	<b>11 IR</b>	<b>Bilde nr:</b>	<b>11 EO</b>
<b>Fil:</b>	<b>12_IR_DJI_0012</b>	<b>Fil:</b>	<b>12_DJI_0013</b>

**Beskrivelse og vurdering:**  
 Slitasje på veibanen kommer tydelig fram i form av forskjellige varmesignaturer basert hovedsakelig på forskjeller i overflateemissivitet (forskjell i varmeutstråling av belegg på overflaten).

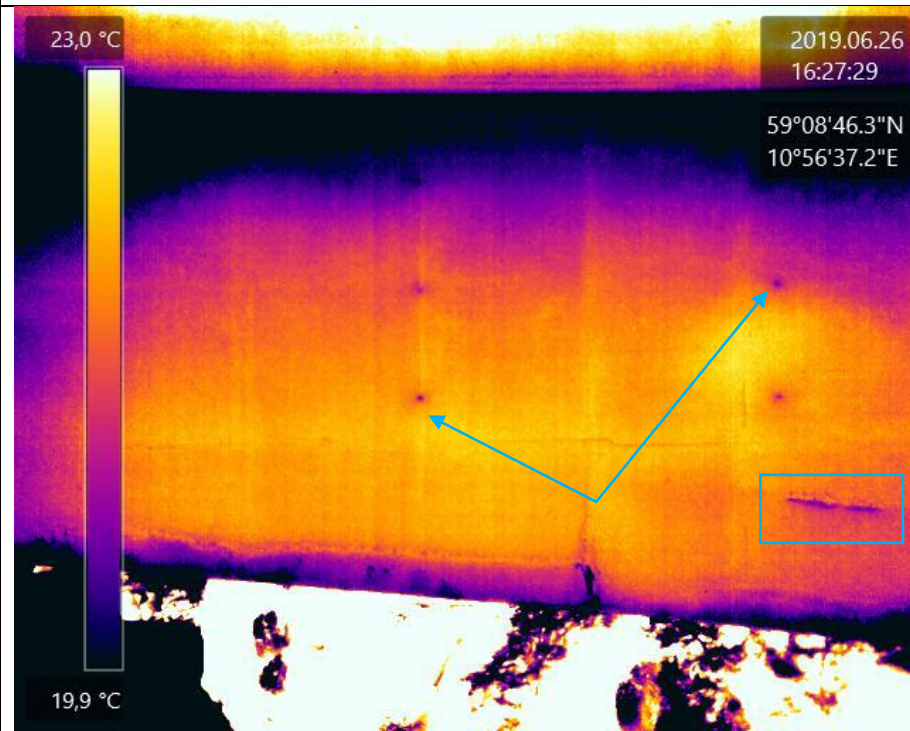
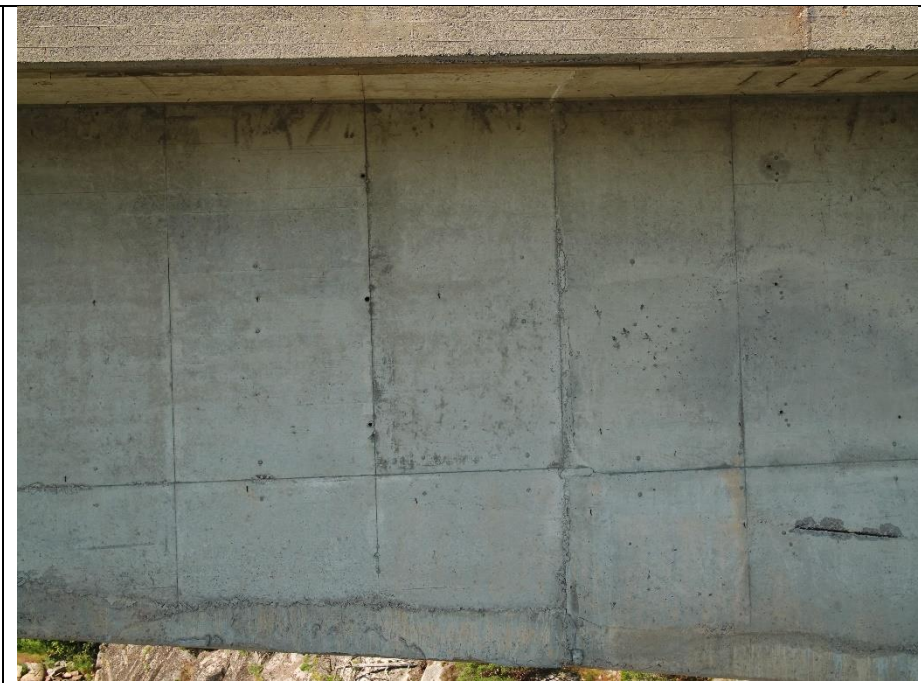
<i>Bilde nr:</i>	<i>12 IR</i>	<i>Bilde nr:</i>	<i>12 EO</i>
<i>Fil:</i>	<i>15_IR_DJI_0016</i>	<i>Fil:</i>	<i>15_DJI_0018</i>

Termogrammet er tatt etter kraftigere solbelastning (jfr. bilde nr. 7). Høy kontrast i temperaturen på betong overflaten mot atmosfærisk temperatur gjør det lettere å observere skaden (firkant) samt lufthull (piler) som kommer tydelig fram.

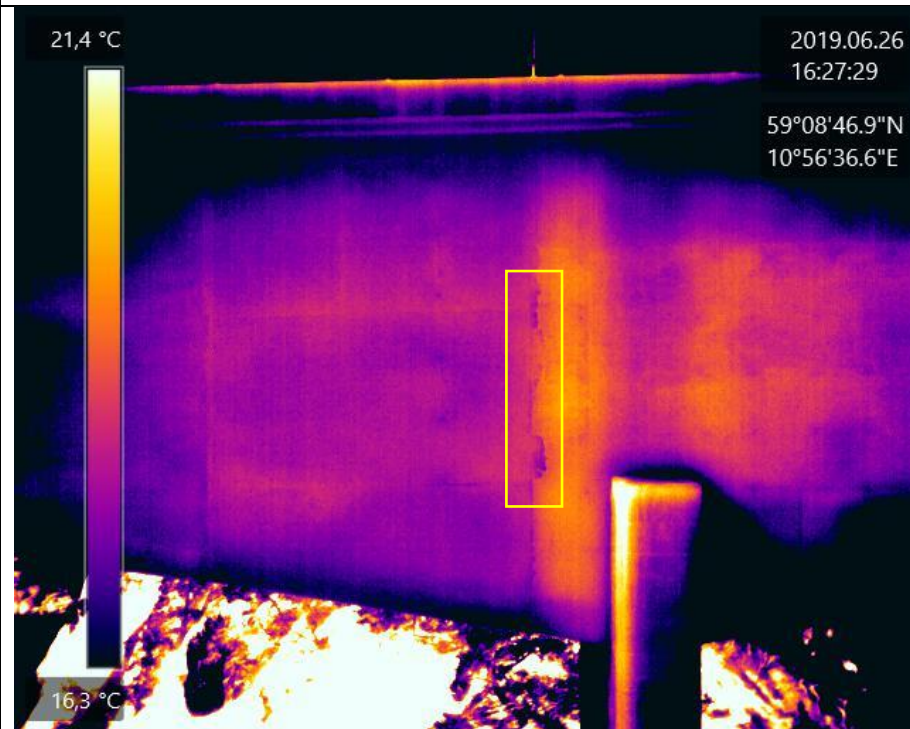
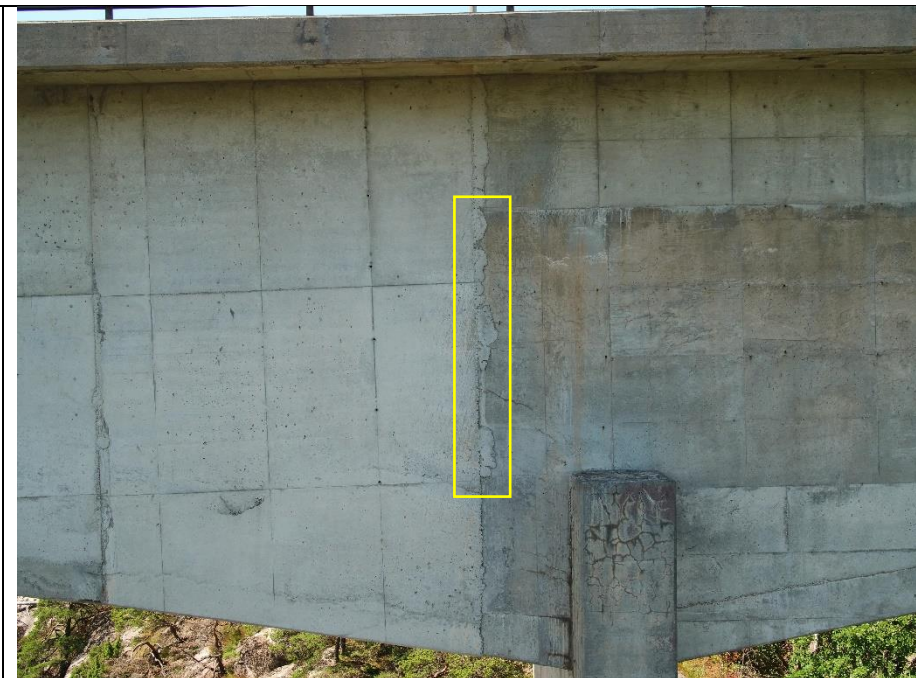
<i>Bilde nr:</i>	<i>13 IR</i>	<i>Bilde nr:</i>	<i>13 EO</i>
<i>Fil:</i>	<i>25_IR_DJI_0028</i>	<i>Fil:</i>	<i>25_DJI_0030</i>

Termogrammet er tatt tidlig om morgnen og i skyggen. Temperatursignaturen som sees i skjøten skyldes hovedsakelig tekstur/geometriske forskjeller i overflaten. Dette tyder på at høyere temperaturkontrast burde oppnås for å få fram ujevnheter/skader og/eller anomalier.

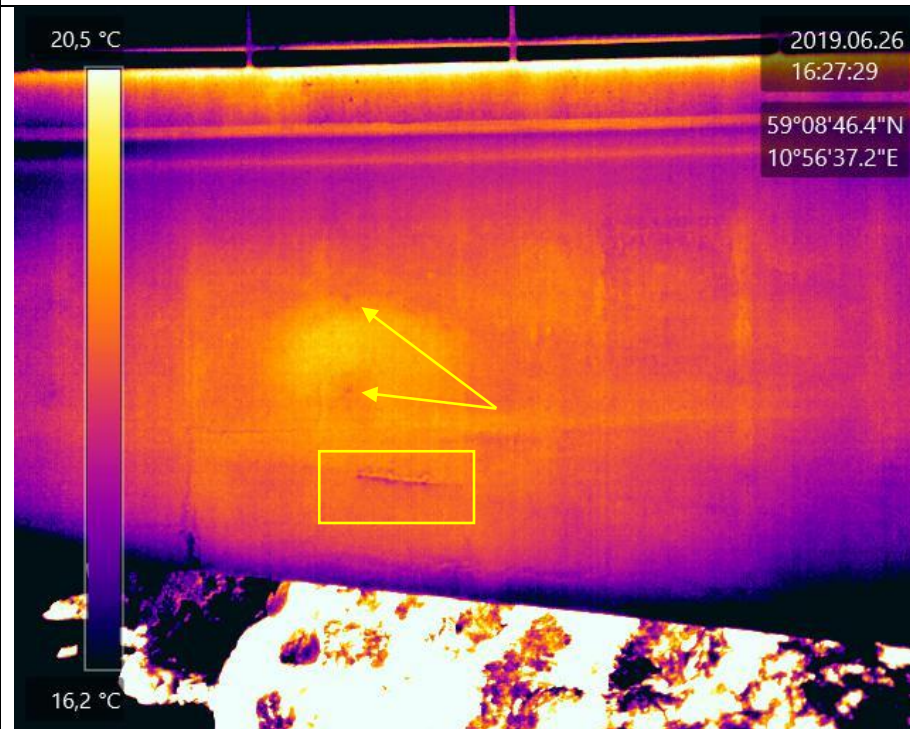
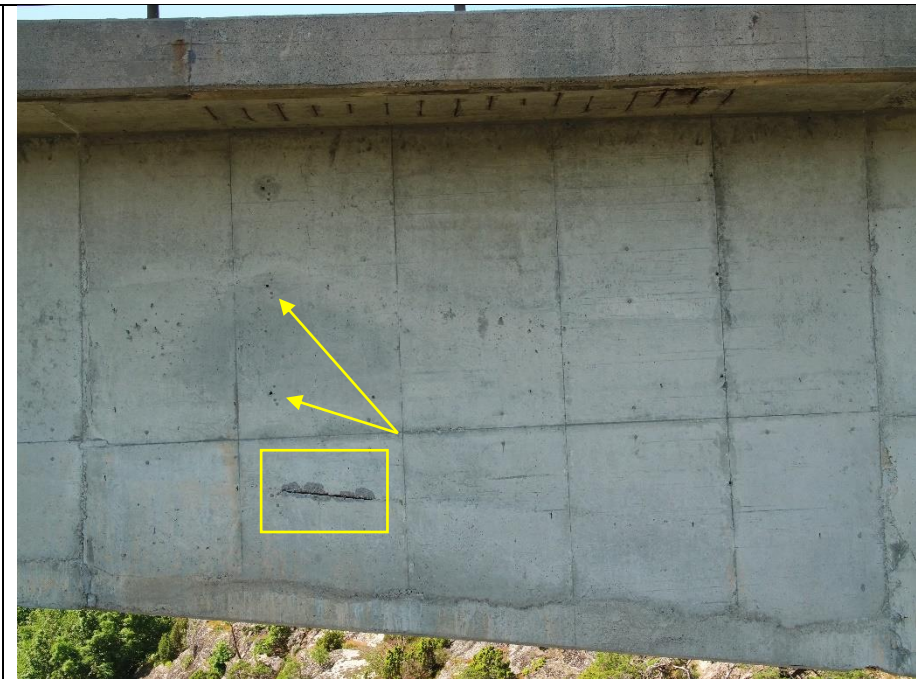
<b>Bilde nr:</b>	<b>14 IR</b>	<b>Bilde nr:</b>	<b>14 EO</b>
<b>Fil:</b>	<b>28_IR_DJI_0031</b>	<b>Fil:</b>	<b>28_DJI_0033</b>

Jfr. bilde nr. 7 og nr. 12. Termogrammet er tatt tidlig om morgnen, i skyggen og uten solbelastning. Skaden rundt armeringsjern er synlig, men i mindre grad enn der hvor temperaturforskjellen mellom atmosfærisk temperatur og temperatur på betongoverflaten er høyere (bilde nr. 12). Lufthull er lite synlige i termogrammet (piler).
