Kartlegging av miljø- betingelser i tunneler

Kartlegging av miljøbetingelser i tunneler

Helltunnelen, Ekebergtunnelen og Smestad-tunnelen

Nr. 236

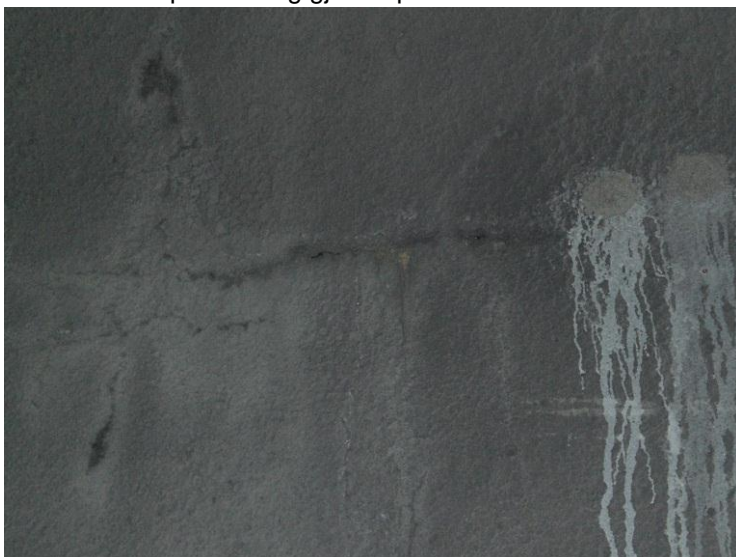
Nær H1-4 er det en skade i sprøytebetongen, muligens på grunn av skjøt av matter med PE-skum. Bilde 1 viser sprekken og gjenstøpte uttakshull.

Bilde 1 Skade i betong nær H1-4

Vannmetningsgraden i de ulike profilene er jevn dersom det ses bort fra profil 1. I profilene 2-9 er vannmetningsgraden 69,1 – 74,0 %, mens den er 89,9 % i profil 1. Dette kan delvis forklares med skaden i sprøytebetongen nær prøvelokasjon H1-4 som ble omtalt under visuell inspeksjon. I kjernen fra denne prøvelokasjonen, H1-4.3, er vannmetningsgraden 96,1 %.

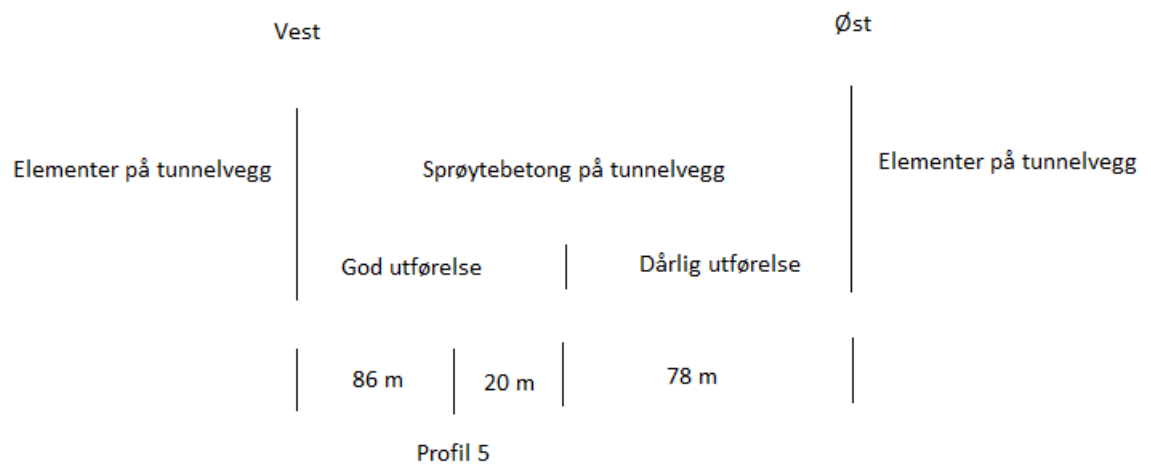
I profil 5 er det sprøytebetong i hele tunnelprofilen, mens det i de øvrige profilene er elementer på veggene. En del av sprøytebetongen er utført med lav kvalitet, omfanget av dette er vist i Figur 3.

Figur 3 Omfang av sprøytebetong av lav kvalitet ved profil 5

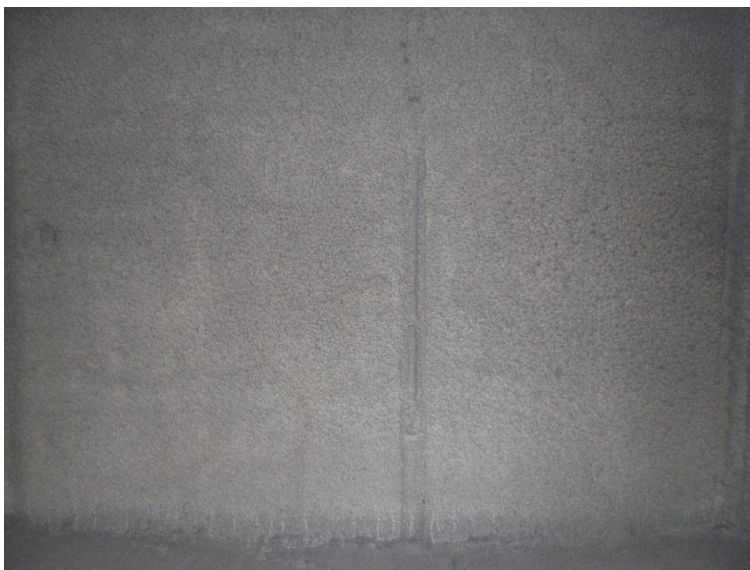
I sprøytebetongen med dårlig utførelse er det en del bom. I tillegg er laget av sprøytebetong tynt. Flere steder vises armeringen tydelig, som vist på Bilde 2.

Bilde 2 Armering vises bak tynt lag med sprøytebetong ved profil 5

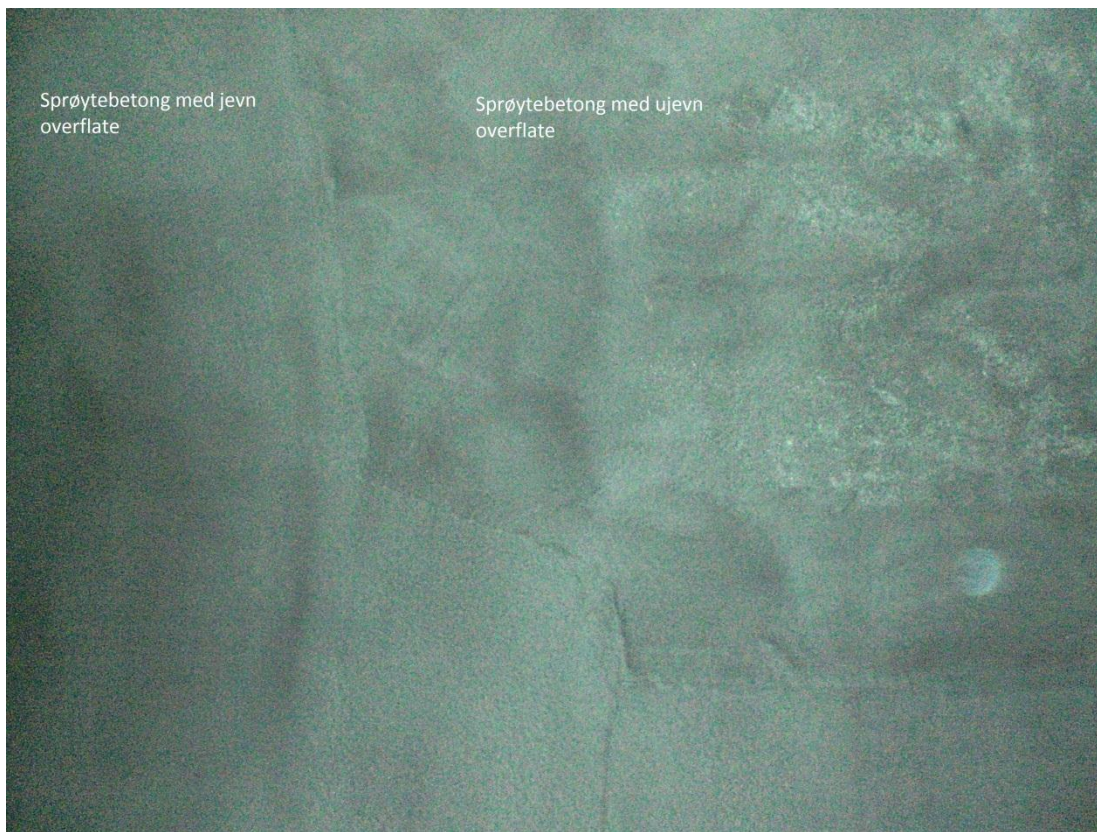
I to områder i nærheten av profil 6 har det trolig ikke blitt benyttet matter av PE-skum. I stedet har sprøytebetongen blitt påført direkte på berget. Dette gir en ujevn overflate, som vist på Bilde 3.

Bilde 3 Sprøytebetong påført direkte på berg ved profil 6

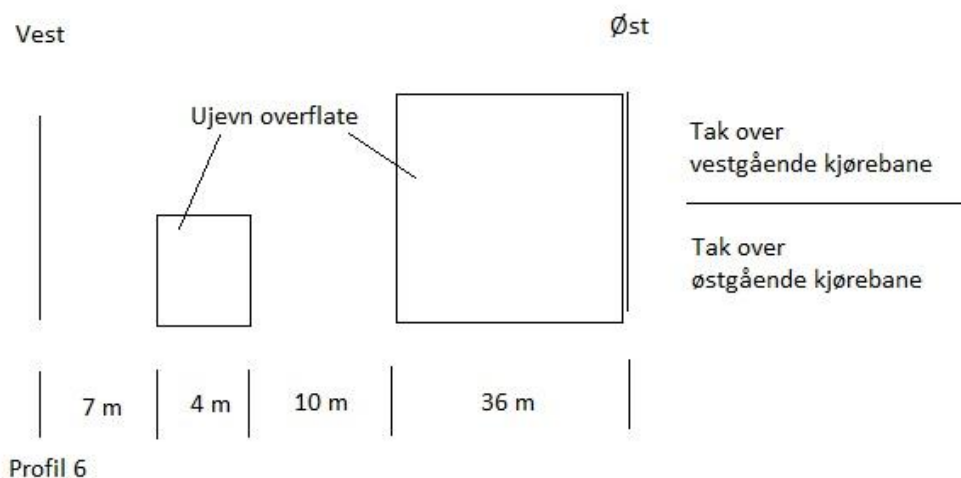
Figur 4 Områder med sprøytebetong direkte på berg

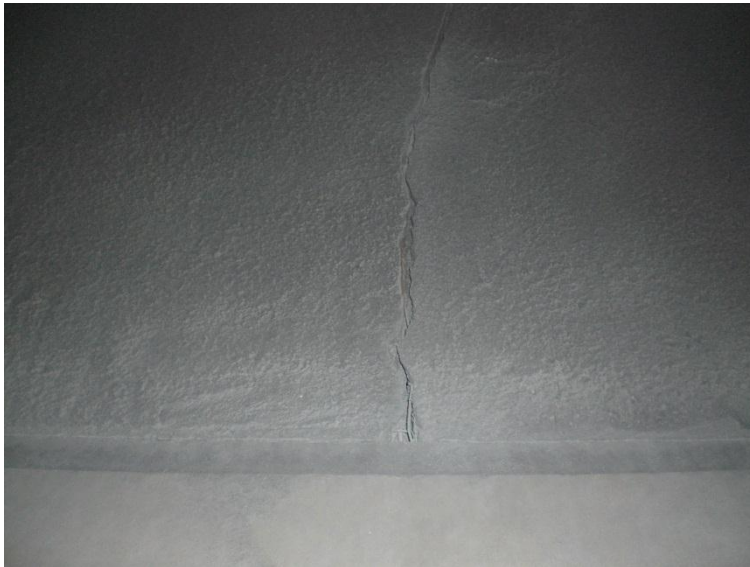
12 meter øst for profil 7 er det en sprekk i sprøytebetongen fra element i østgående kjørebane til element i vestgående kjørebane. Sprekken er 2 - 3 cm vid og dybden er anslått til å være 10 cm. En del av sprekken er vist på Bilde 4.

Bilde 4 Sprekk nær profil 7

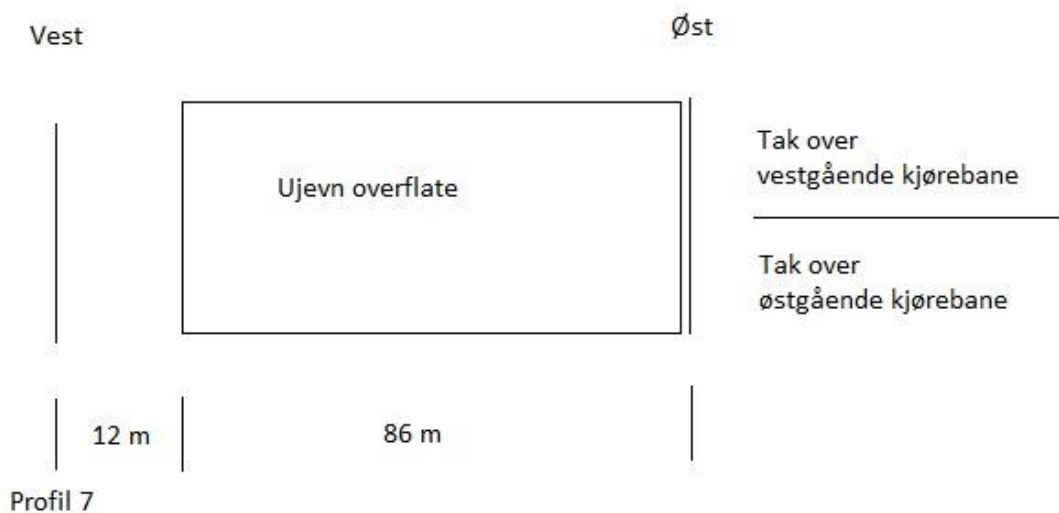
Også nær profil 7 er det et område hvor sprøytebetongen trolig har blitt påført direkte på berget. Området dette gjelder er vist på Figur 5.

Figur 5 Områder med sprøytebetong direkte på berg

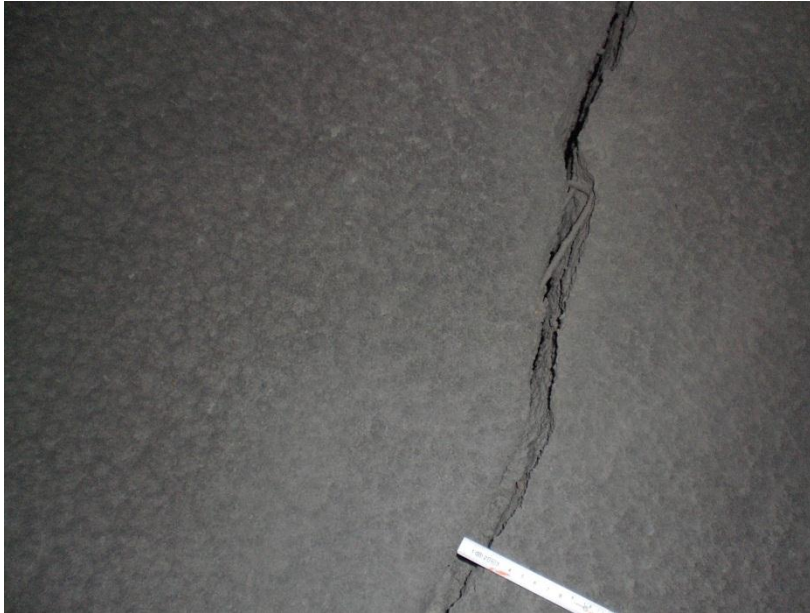
Det ble registrert en stor sprekk i sprøytebetongen 3 meter vest for profilen. Sprekken går fra element i østgående kjørebane til midt på tak og er 2 cm bred, som vist på Bilde 5.

Bilde 5 Sprekk nær profil 8

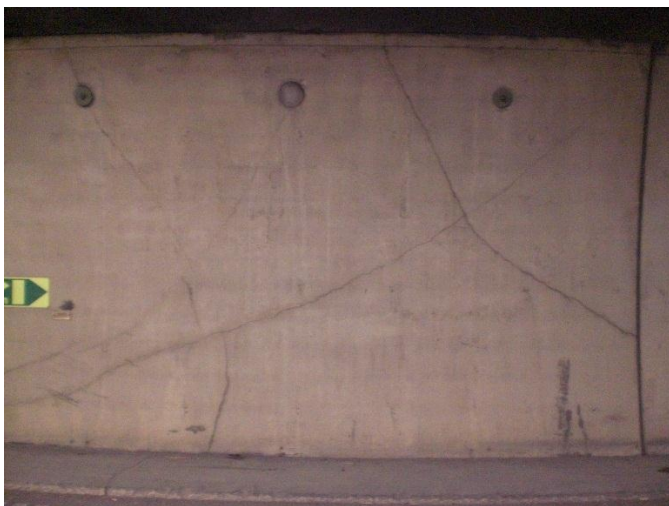
Det er fine riss over store deler av elementet som starter 5 meter nord for profil 1. Rissene vises på Bilde 6.

Bilde 6 Riss nær profil 1

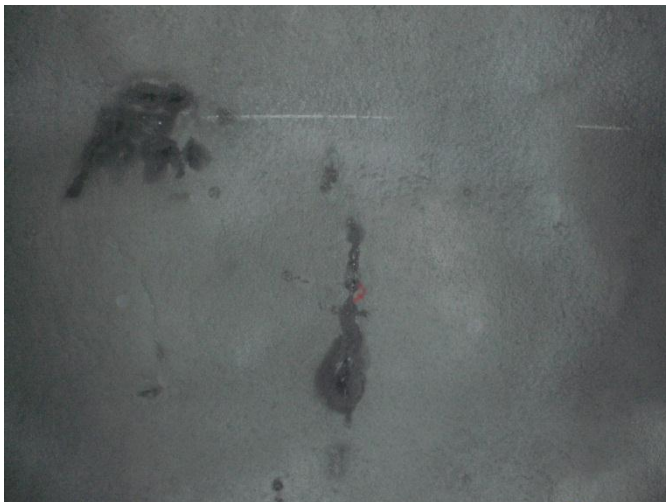
Det er sprekker i sprøytebetongen 2 meter nord og 1 meter over E1-4. Sprekkene er vist på Bilde 7

Bilde 7 Sprekker nær profil 1

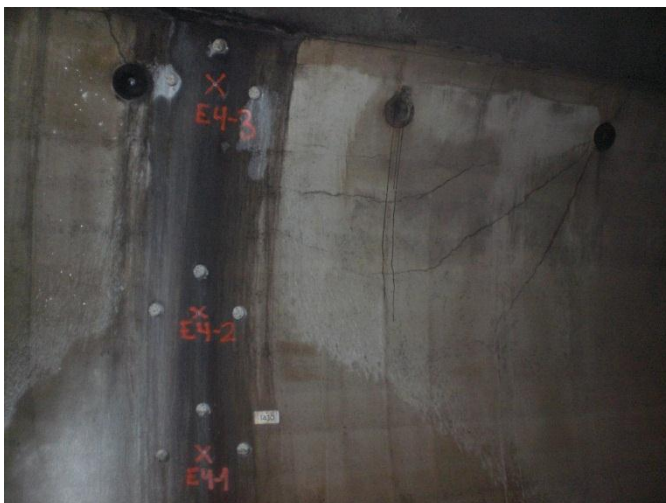
Det er fine riss over store deler av elementet ved profil 4. Rissene vises på Bilde 8

Bilde 8 Riss i profil 4

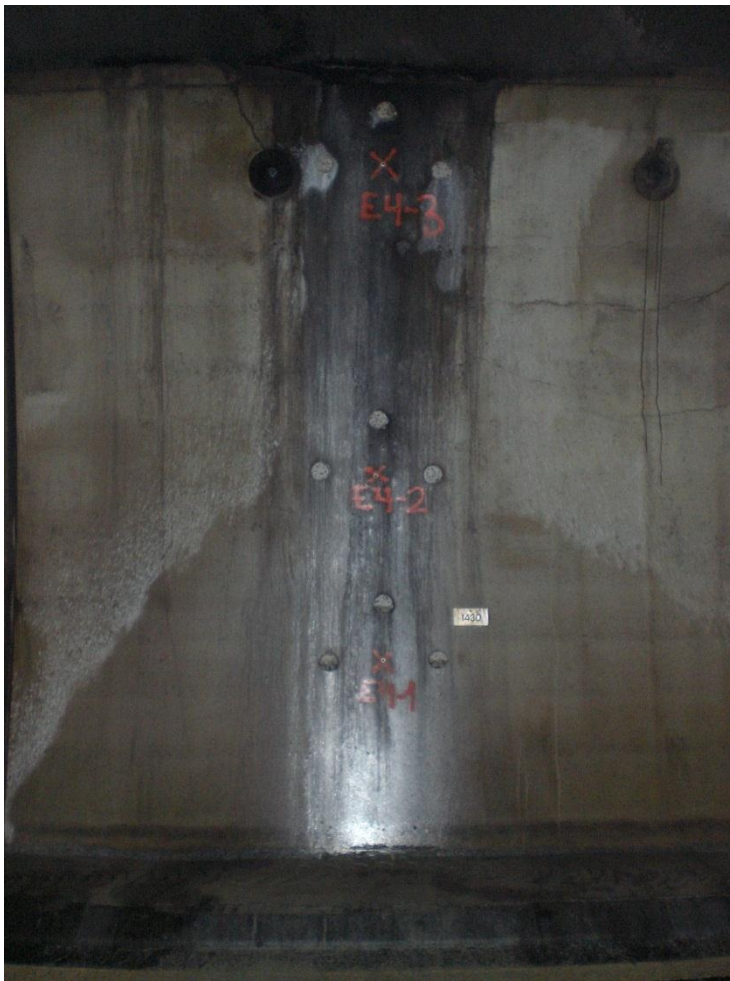
I profil 4 er det i tillegg lekkasje fra overgang mellom sprøytebetong og element. Dette vises på Bilde 9 som mørk farge i øvre del av elementet. Den mørke vertikale stripen i profil 4 kommer av vann som har blitt brukt ved kjerneboring.

Bilde 9 Lekkasje i profil 4

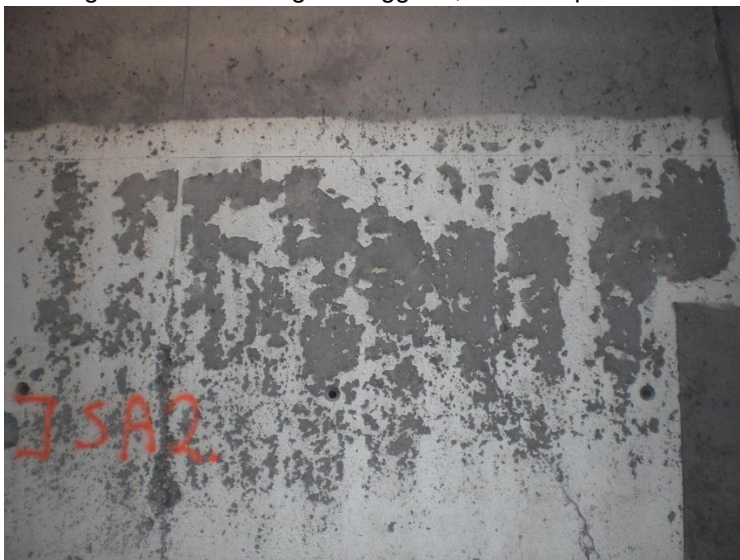
Det er generelt avflassing fra veggene, som vist på Bilde 10.

Bilde 10 Avflassing fra vegg i profil A

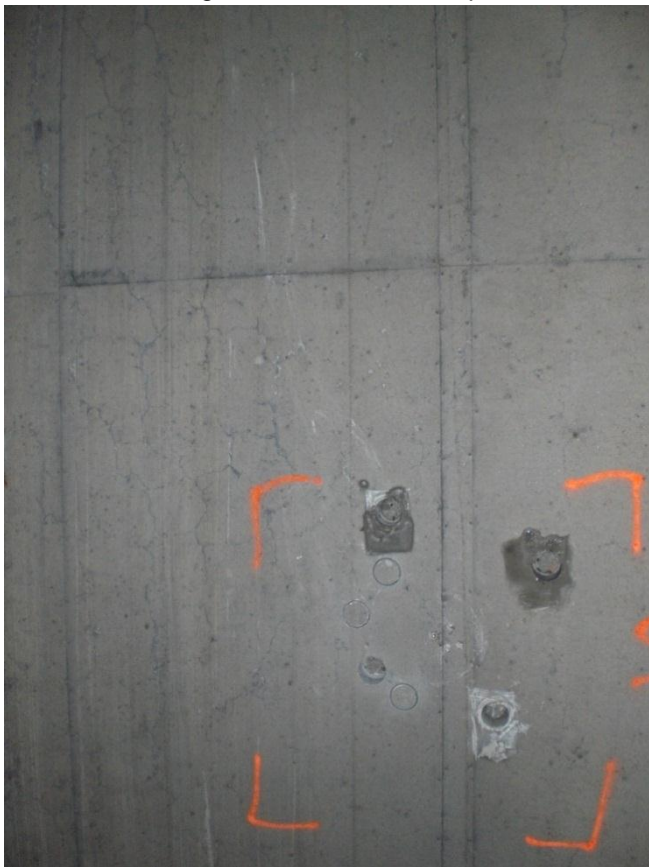
Det er krakeleringsriss i taket, som vist på Bilde 11.

Bilde 11 Krakeleringsriss i tak i profil A

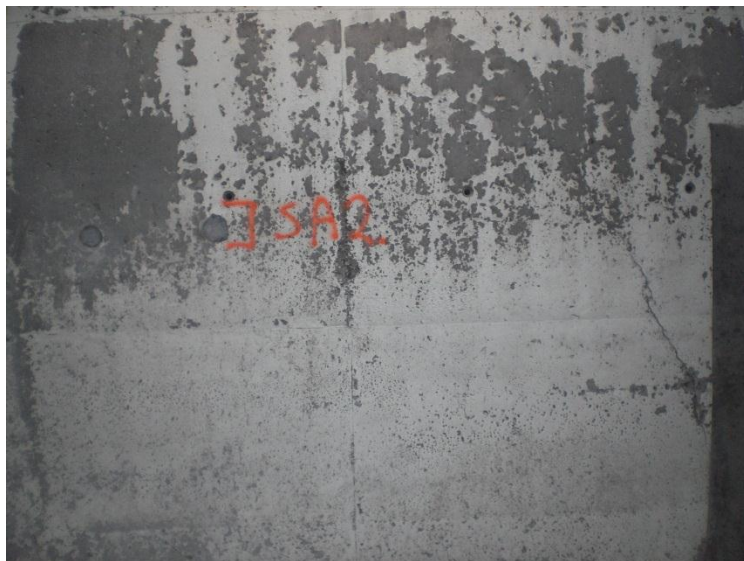
Det er et 0,5 mm vidt riss i vegg to meter øst før SA2, som vist på Bilde 12. Det er et tilsvarende riss en meter vest for SA4

Bilde 12 Riss i vegg i profil A

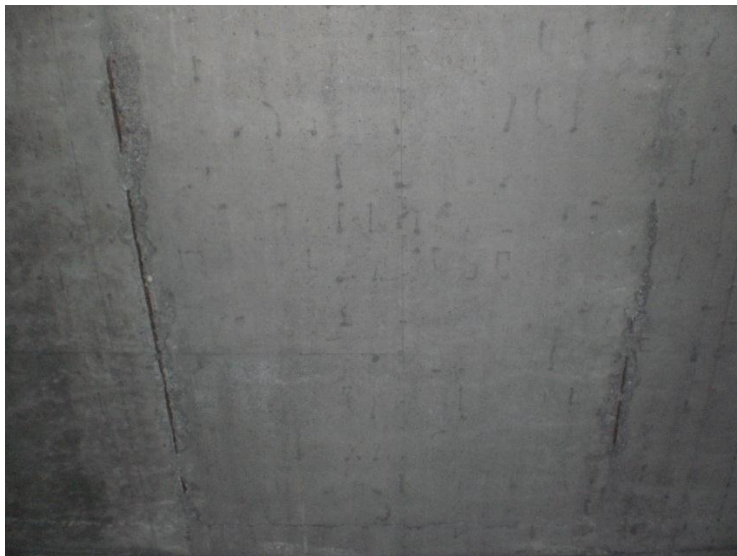
Det er bom og avskalling langs tre armeringsjern i taket, trolig på grunn av liten overdekning. Skadene starter ti meter vest for profilen og går vestover i en lengde på opptil ti meter. Skadene er vist i Bilde 13.

Bilde 13 Armeringskorrosjon i tak i profil A

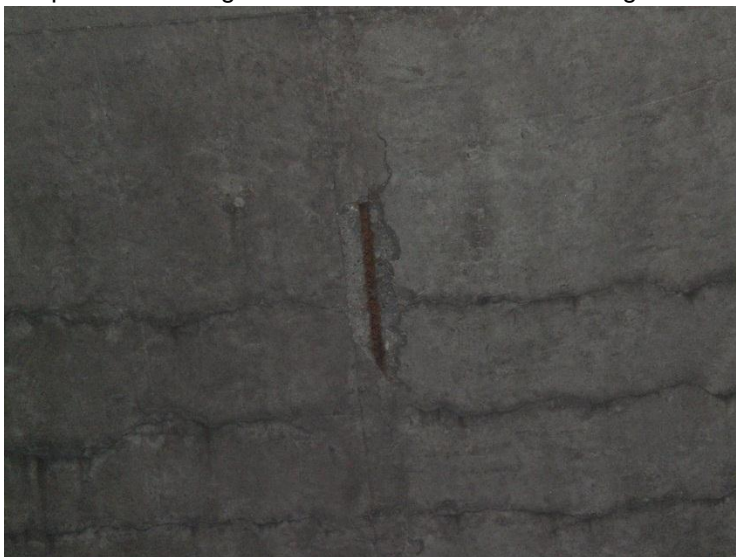
Det er små avskallinger langs to armeringsjern i taket mellom 7 og 14 meter øst før profilen, som vist på Bilde 14. Også her kan man se at overdekningen er liten.

Bilde 14 Armeringskorrosjon i tak i profil B

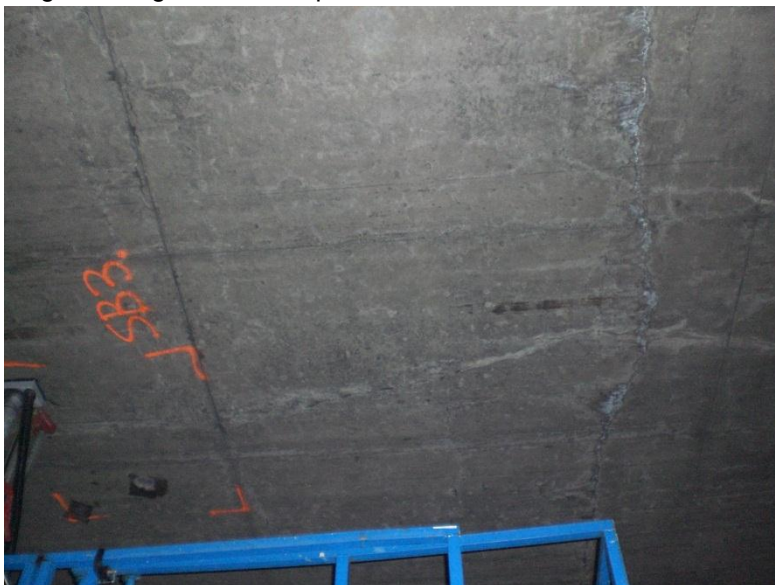
Det er riss med fuktgjennomgang i taket både i tunnelens lengderetning og på tvers av lengderetningen, som vist på Bilde 15.

Bilde 15 Riss i tak i profil C

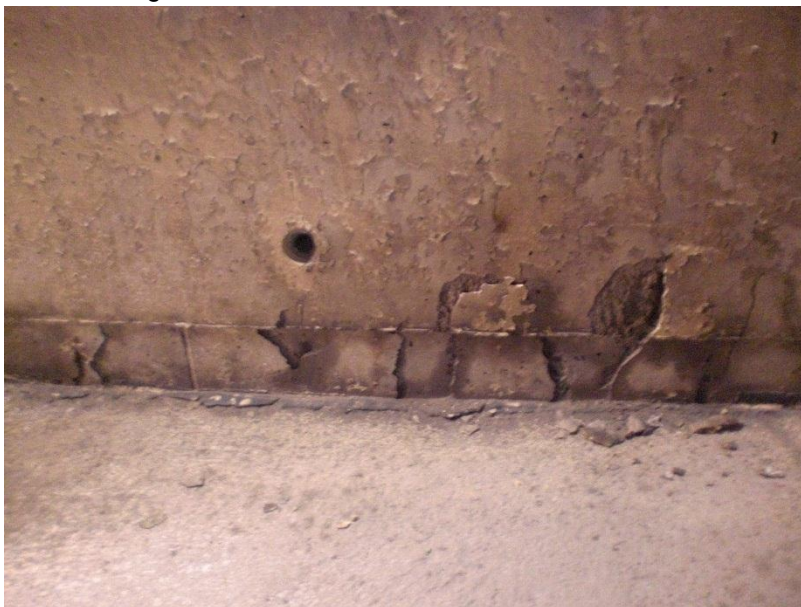
Det er bom langs noen vertikale armeringsjern nederst i vegg på begge sider av SC1, som vist på Bilde 16. Den nærmeste av denne type skade er omtrent 0,3 meter fra prøvene. Tilsvarende skader er registrert tre meter fra SC5.

Bilde 16 Armeringskorrosjon nederst på vegg i profil C
