Korrosjonsbeskyttelse for stålbruer - Inspeksjoner

Vurdering av korrosjonsbeskyttelse for stålbruer

Grunnlagsmaterieell og inspeksjoner

Nr. 453

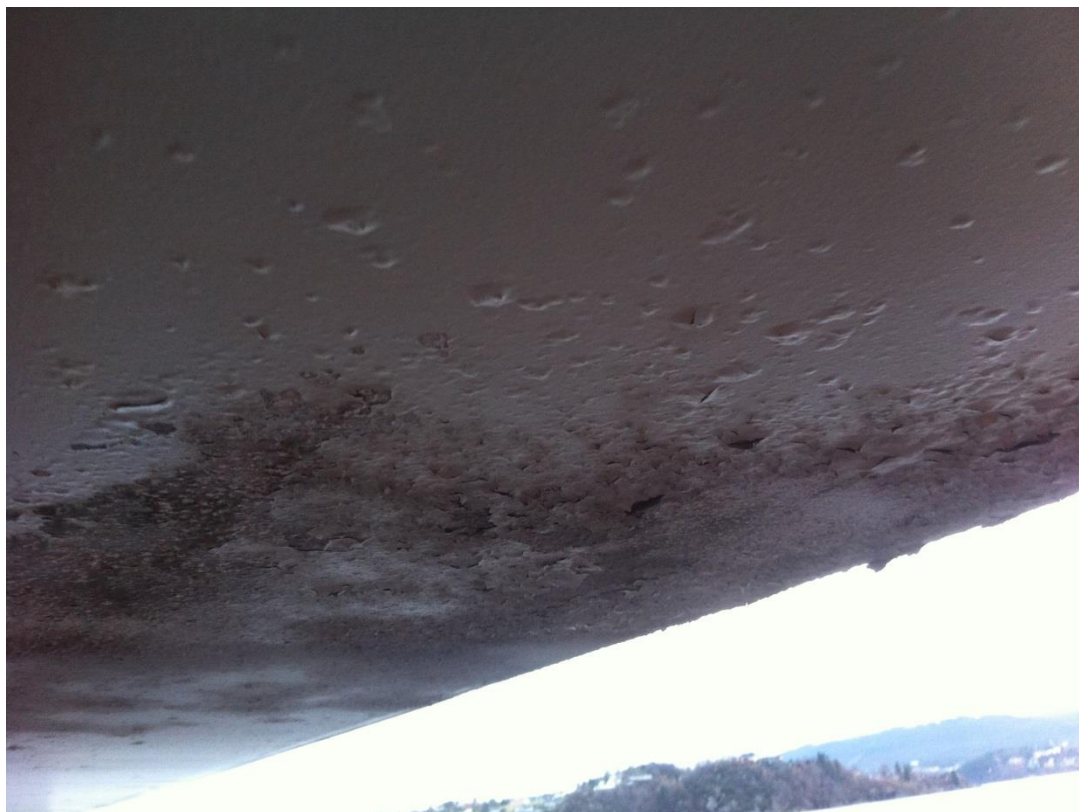
- Større områder der malingsbelegget var svært nedbrutt og sinken var svært korrodert. Punktangrep i avtagende tetthet ble funnet omkring. Se Figur 1.
- Punktangrep enkeltvis og i klynger

Figur 1. Omfattende korrosjonsskader i område med lav filmtykkelse, målt til omkring 250 µm for både sink og maling.

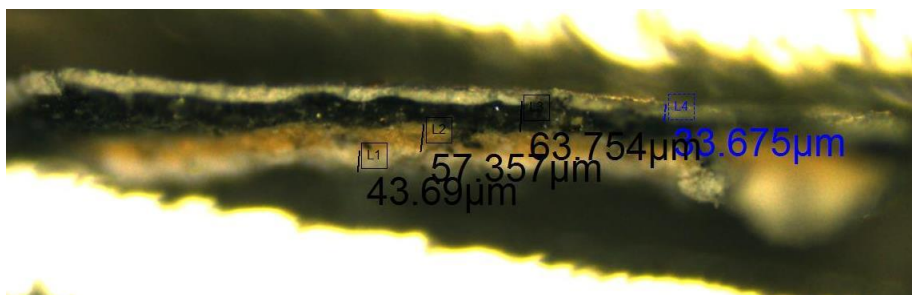
En prøve tatt av malingsbelegget ved en punktskade er vist i tverrsnitt i Figur 2. Snittet viser fire strøk med maling:

1. Et lyst strøk innerst, ca 43 µm
2. Et gult strøk, ca 57 µm
3. Et sølvfarget strøk, ca 63 µm
4. Et lyst toppstrøk, ca 33 µm

Tykkelsesmålingene varierer langs tverrsnittet, men tilsammen utgjør de en malingsfilm som har tilnærmet spesifisert filmtykkelse for de fire strøkene.

Figur 2. Tverrsnitt av belegg tatt i område område med punktangrep

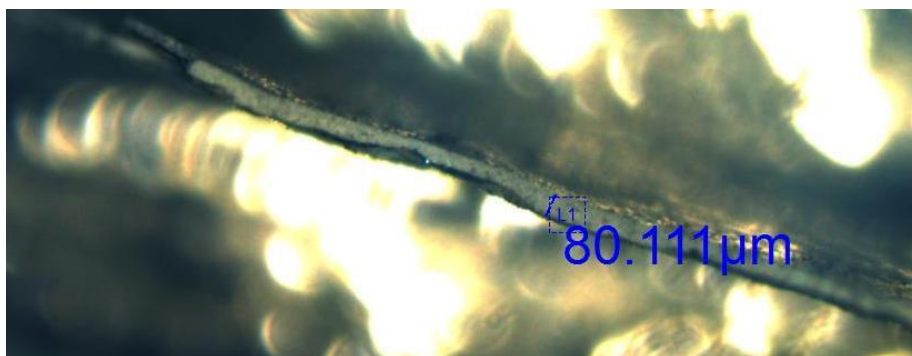
Et tverrsnitt av en prøve av malingsbelegget tatt i området med total nedbrytning er vist i Figur 3. Bildet viser at malingsbelegget bare er 80 µm tykt og hovedsakelig består av toppstrøket. Det er spor av det sølvfargede strøket under toppstrøket, men dette ser ut til å være under 10 µm tykt. Årsaken til at malingsbelegget har feilet totalt er derfor at belegget er svært tynt og ikke påført i henhold til spesifisering. Området kan utgjøre en feltskjøt. Tykkelsesmåling og kontroll av belegget har åpenbart vært mangelfull. Beleggtykkelsen målt under inspeksjonen viste en tykkelse på ca. 350 µm omkring det korroderte området. I det korroderte området var det så mye hvitrust at det ikke var mulig å måle tykkelsen på gjenværende sink, men den høye filmtykkelsen målt like ved indikerer at sinkbelegget har vært relativt tykt. Måling av filmtykkelse med magnetisk sonde vil vise tykkelse av sink og maling tilsammen, slik at den lave filmtykkelsen til malingsbelegget ikke vil kunne oppdages hvis sinken er påført for tykt.

Figur 3. Tverrsnitt av belegg tatt i område med total nedbrytning

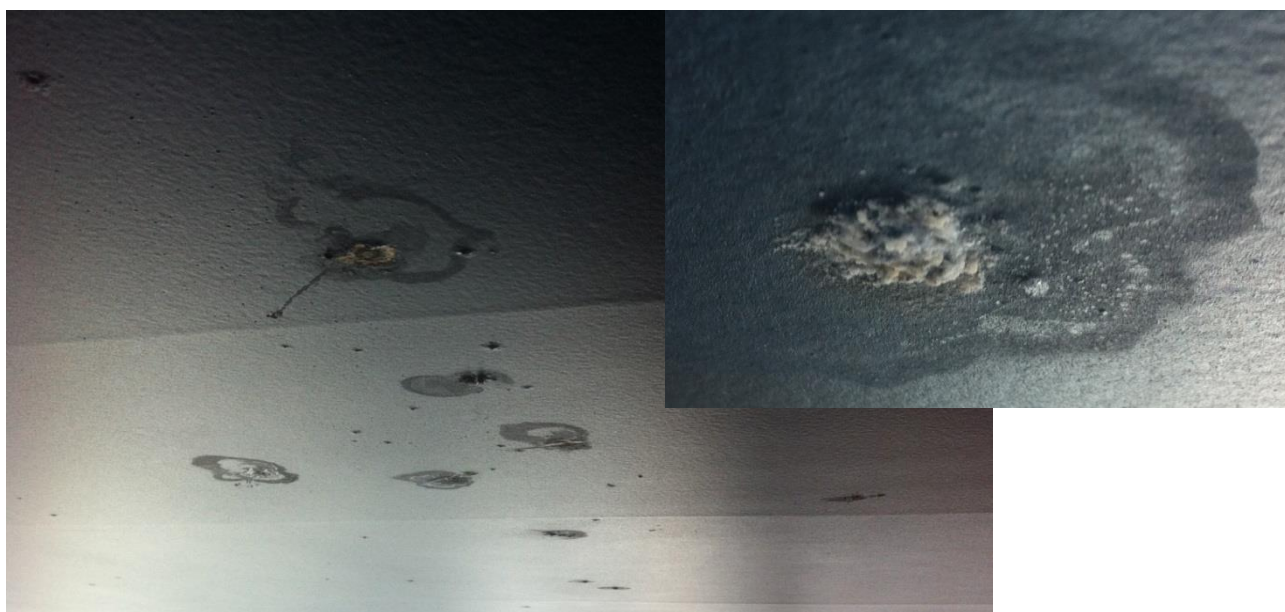
Figur 4 viser korrosjonsangrep under Askøybroen. Som bildene viser var angrepene begrenset til uavhengige punkter, gjerne flere punkter i et område. Hvite korrosjonsprodukter av sinkoksid eller sinkhydroksid spredde seg på overflata av belegget omkring angrepet. Angrepene er begrenset til horisontal flate på undersiden av brua.

Figur 4. Korrosjonsangrep på Askøybroen, trolig som følge av nålestikk i belegget

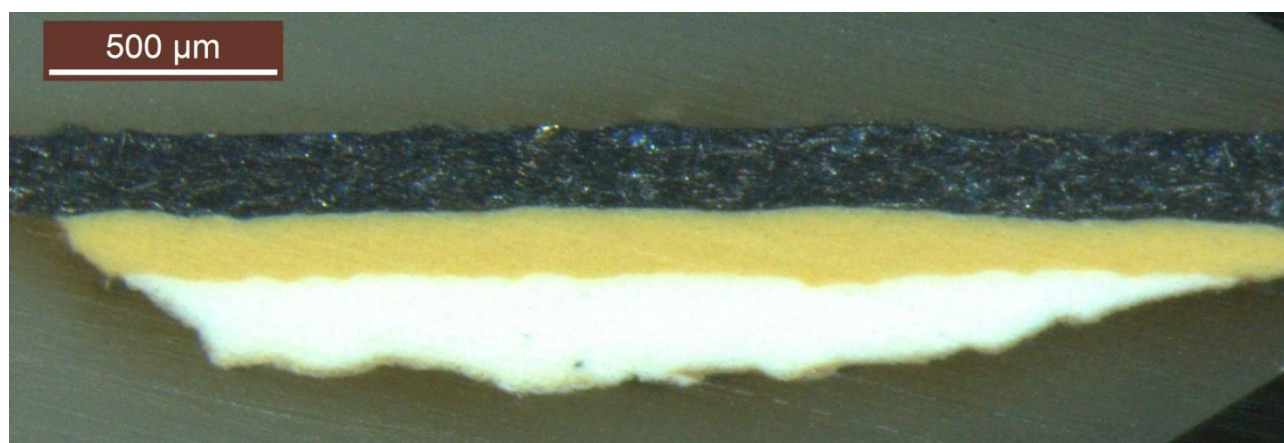
Figur 5 viser et tverrsnitt av malingsbelegget tatt i en av korrosjonsskadene. Tverrsnittet viser tre strøk med maling over hvite korrosjonsprodukter av sink. Hvert strøk er godt over 100 µm tykt der denne prøven ble tatt. I følge spesifikasjonen skulle det være påført fire strøk, men bare tre kan identifiseres i tverrsnittet.

Figur 5. Tverrsnitt av malingsbelegg på Askøybroen ved korrosjonsskade. Tverrsnittet viser tre strøk.

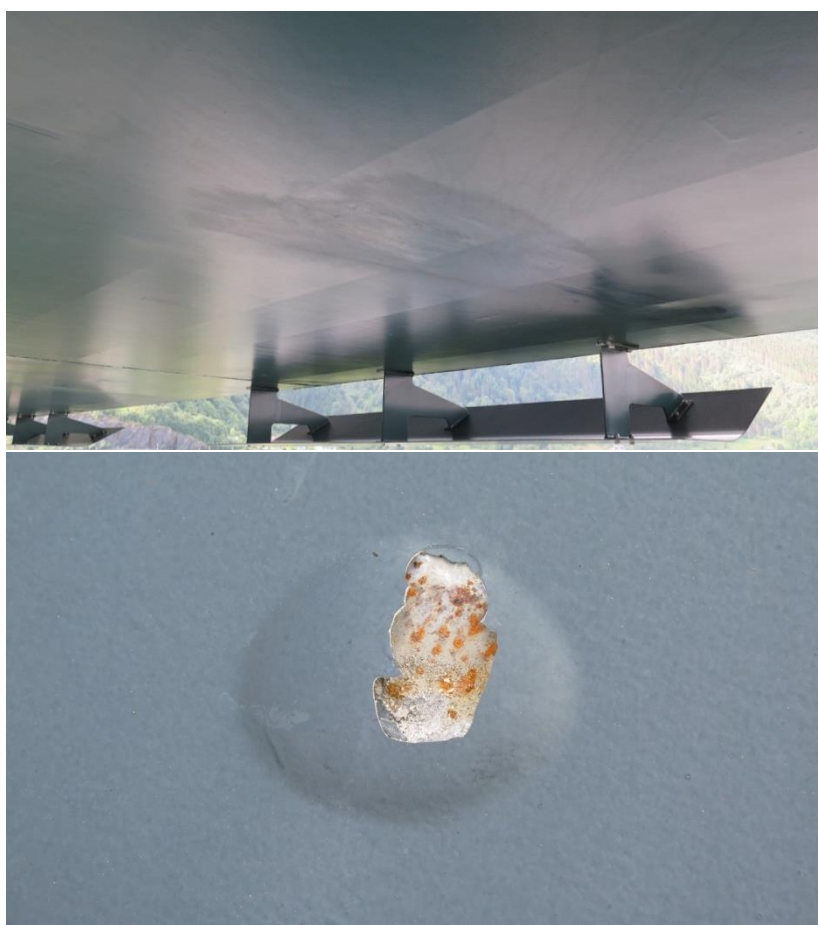
Belegget på Osterøybrua er i god stand. Brua ble nylig inspisert av Statens Vegvesen og kun et lite antall punktangrep ble funnet.

Figur 6. Få korrosjonsskader på Osterøybrua. Bildet viser en enkelt skade.

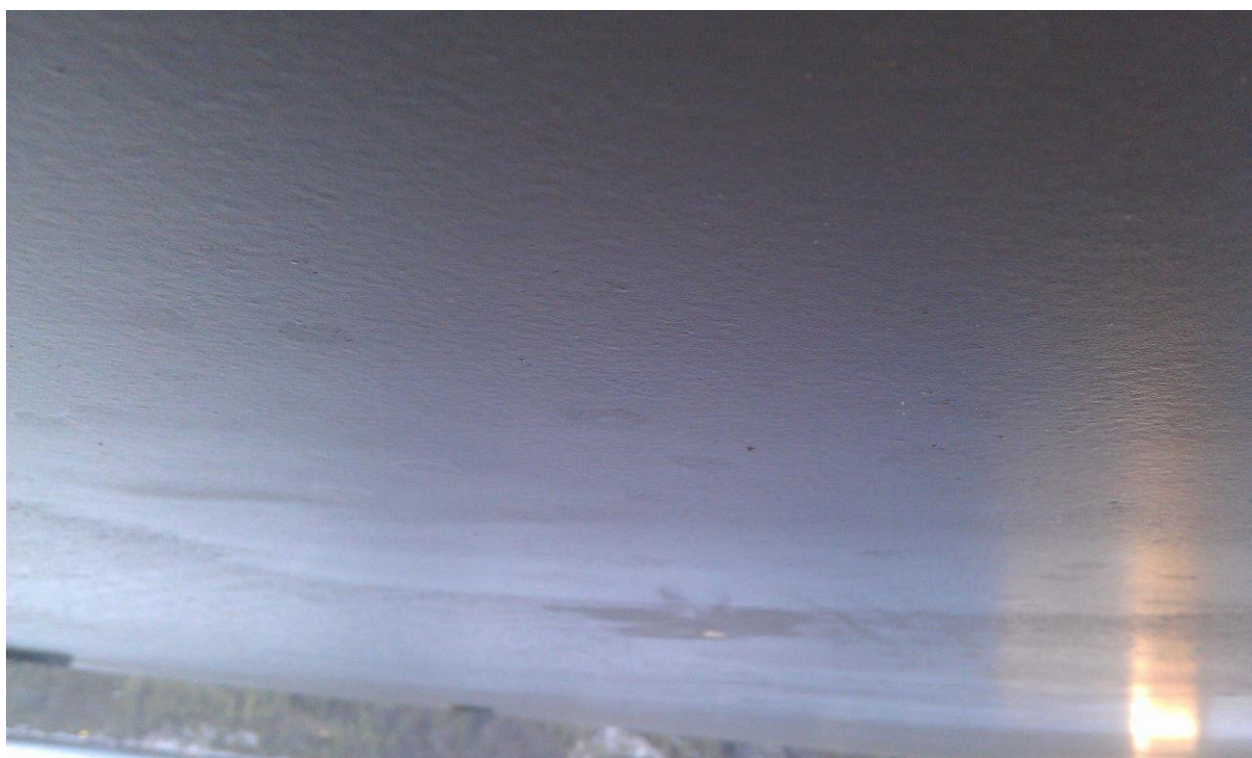
- Bildet under viser matte flekker som kan være utfellinger av sjøsalt, men som også kan være tidlig stadium av punktvis korrosjonsangrep.
- Noe som kunne se ut som små blærer ble funnet, som kan være tidlige korrosjonsangrep. Det kan imidlertid også være ujevnheter i belegget.
- Toppstrøket hadde flaket av i to små områder (lys flekk i bakgrunnen på bildet under)
- Total filmtykkelse ble måt til over 300 µm i alle målinger

Figur 7. Belegget på Imarsundbrua er i god stand.

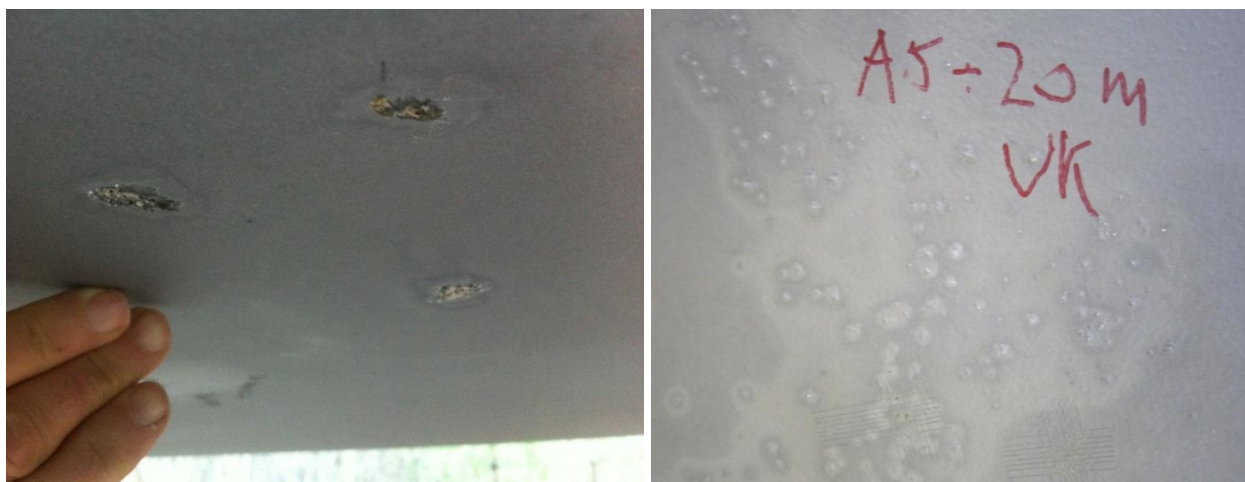
- Punktkorrosjon trolig som følge av nålestikk. I noen områder veldig tett med angrep.
- Filmtykkelse inkludert sink ble stort sett funnet å være over 300 μm . Noen enkeltmålinger under 300 μm ble funnet. Laveste måling var 221 μm . Tykkelsen til malingsbelegget alene ble ikke målt.
- Adhesjonen var tilfredsstillende

Figur 8. Korrosjonsskader på Mjosundbrua. Bildet til høyre er tatt fra rapporten til Aas-Jacobsen.

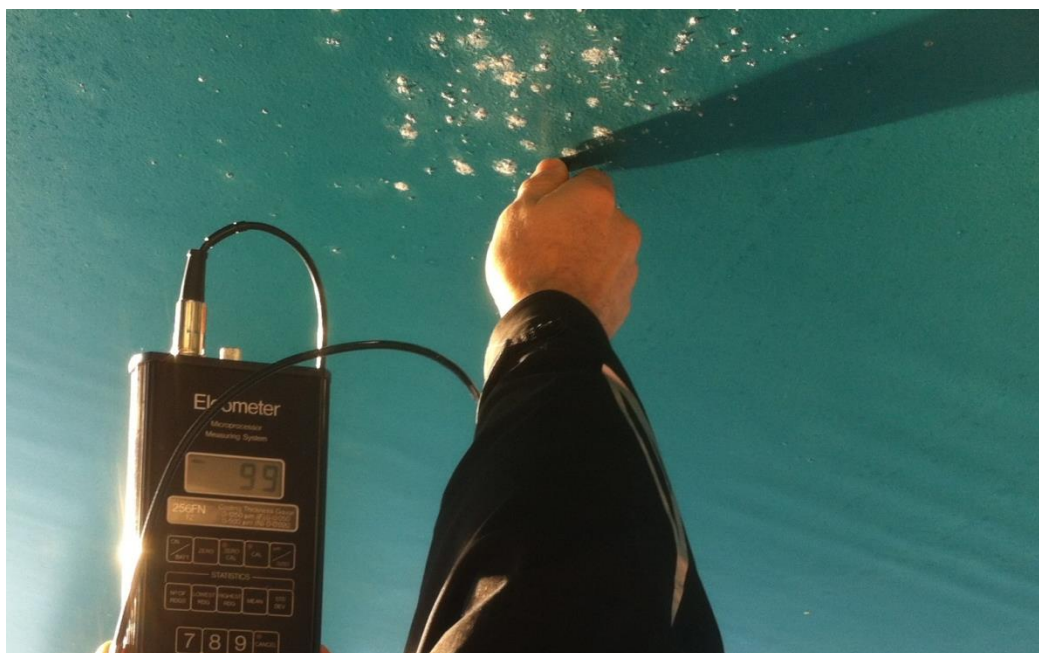
- Punktangrep enkeltvis i områder med høy filmtykkelse
- Tett i tett med punktangrep innenfor små områder, som vist i bildet under.
- Trolig var tykkelsen til malingsbelegget lav i slike områder. Bildet viser tykkelsesmåling av maling over sink på 99 µm.

Lav filmtykkelse er trolig årsak der mange angrep er samlet i et lite område. Enkeltangrep skyldes trolig nålestikk eller porer i belegget.

Figur 9. Korrosjonsangrep på Dromnessundbrua og tykkelsesmåling av malingsbelegget over sinken.

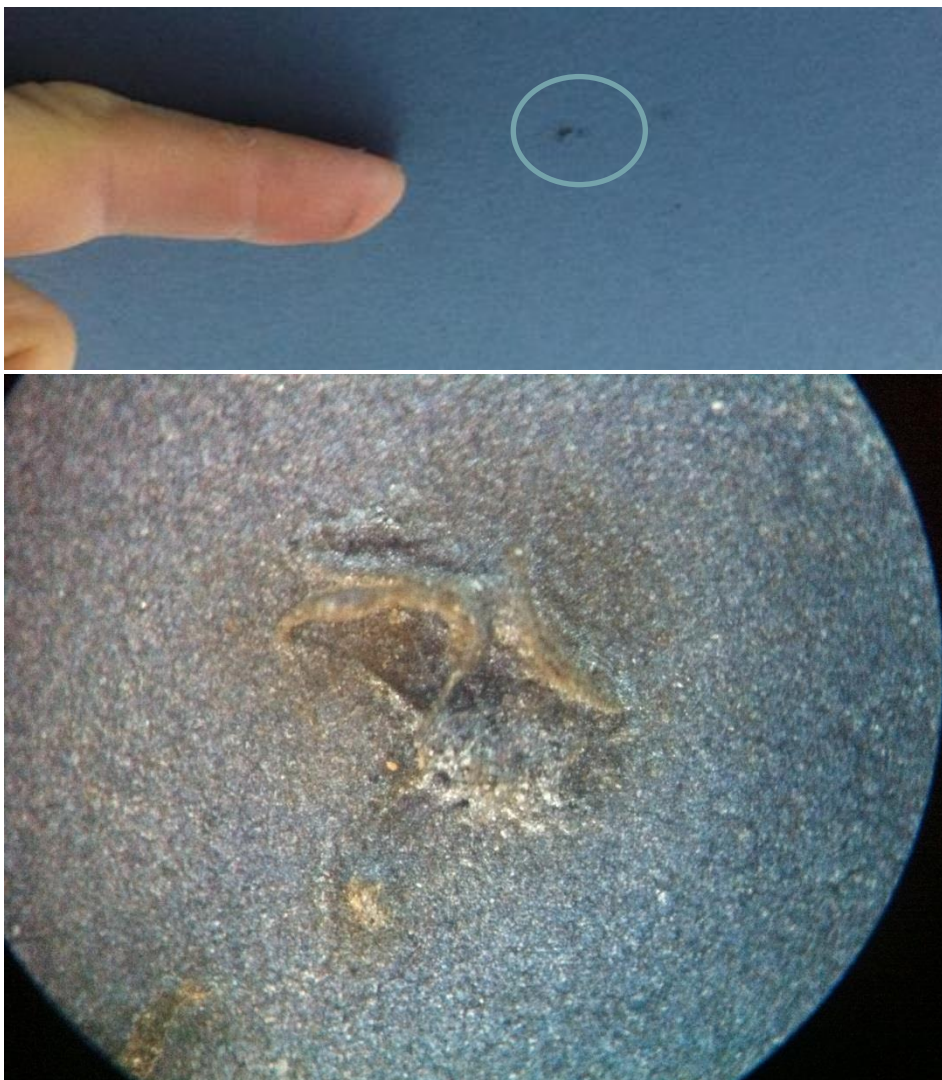
Bildene under viser nålestikk i belegget. Det nederste bildet er tatt gjennom lupe med 10x forstørrelse. Det ble funnet flere nålestikk i malingsbelegget, som regel mange samlet i et område på noen få kvadratmeter. De hadde imidlertid ikke utviklet seg til større korrosjonsangrep, som bildet gjennom lupa viser.

Figur 10. Nålestikk på Melhusbrua som ikke har utviklet seg til større korrosjonsangrep

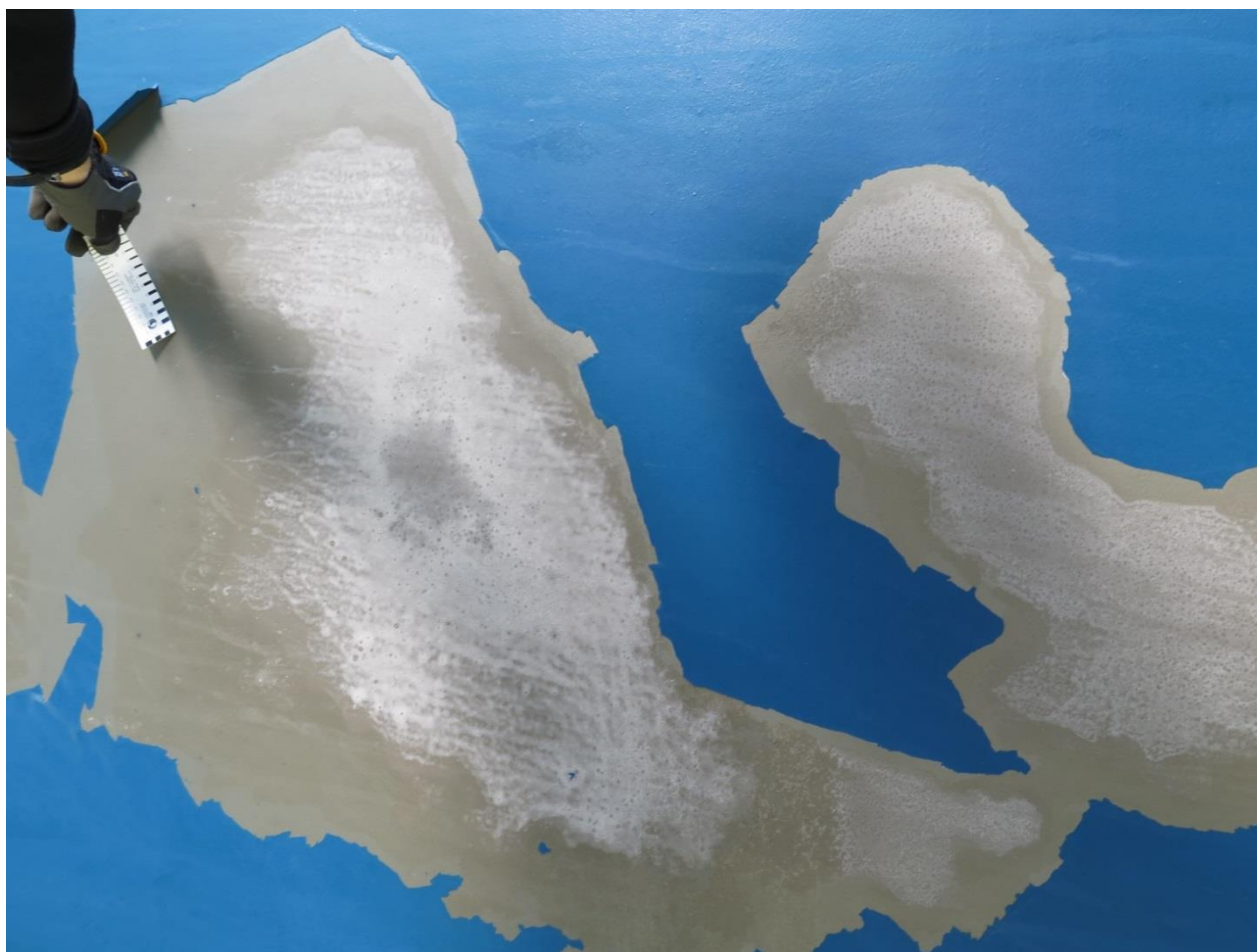
Avflassing av og blærer i toppstrøket er å finne spredt under hele brua. Toppstrøket virker sprøtt når det snittes i med sparkel. Det har blitt opplyst at toppstrøket ble malt i felt etter at brua var montert. Hvis epoksystrøket er bare 100 µm tykt er dette trolig ikke tilstrekkelig for å beskytte sinken mot korrosjon når toppstrøket har flaket av. Det er sammenhengende skader langs nesten hele midtsømmen med både avflassing, blæring og hvitrust. Enkelte steder er det rust fra stål. Dannelsen av hvitrust der toppstrøket er flaket av viser at malingsfilmen under toppstrøket heller ikke er tett nok til å holde fuktigheten unna sinken (Figur 11). Korrosjon av sink, som viser seg som dannelse av hvitrust, går raskt i dybden inne i blærer eller der malingsfilmen ikke har åpnet seg. Figur 12 viser korrosjon i et område med intakt toppstrøk, det vil si korrosjonsskader som ligner på de som er funnet på Nordhordlandsbrua.

Figur 11. Avflassing av toppstrøk og korrosjonsskader på Stordabrua.

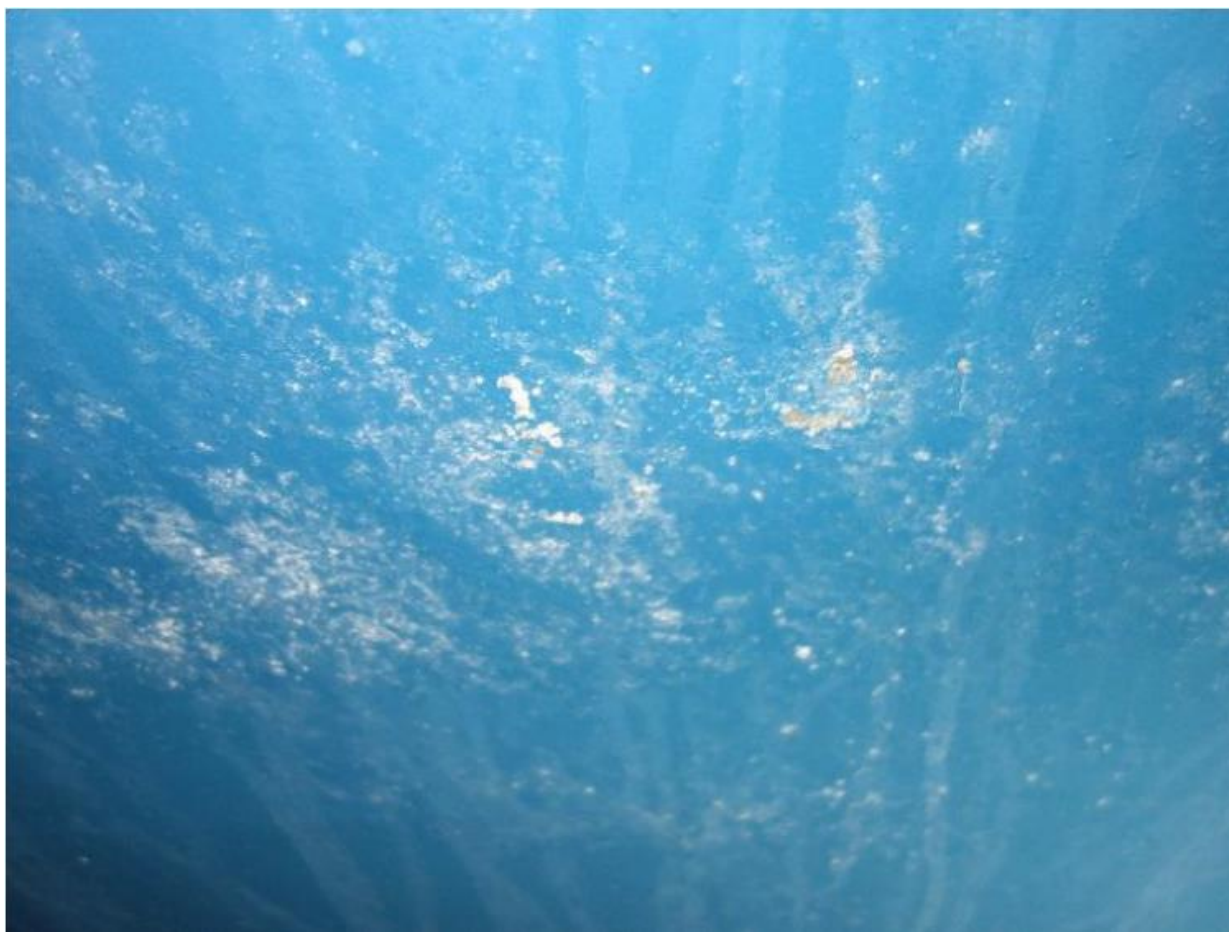
Figur 12. Korrosjon i sinkbelegget på Stordabrua

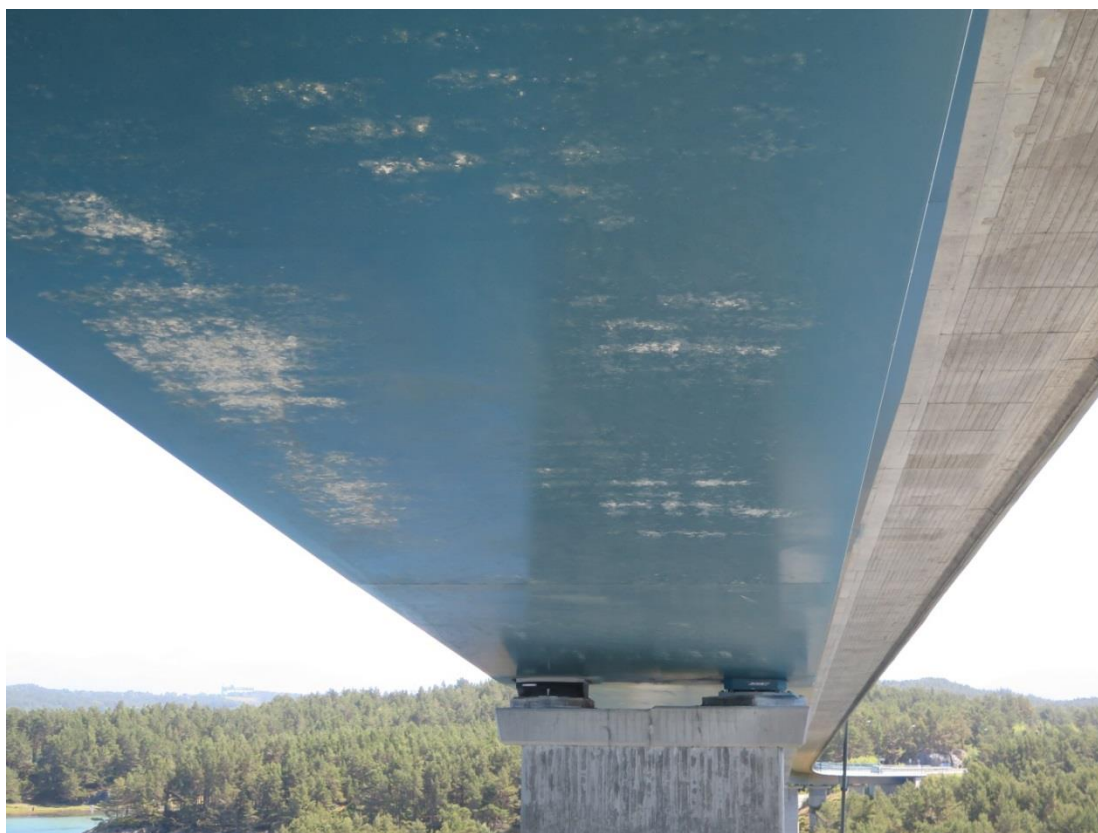
Av bildet i Figur 13 ser det imidlertid ut til at områder med intakt toppstrøk også viser korrosjon på sinken. Angrepene ser også ut til å ligge i regelmessige rekker, hvilket kan tyde på at noe i transporten, anleggspunkter eller lignende, som har forårsaket skadene.

Figur 13. Korrosjonsskader på viadukt på Bømlabrua

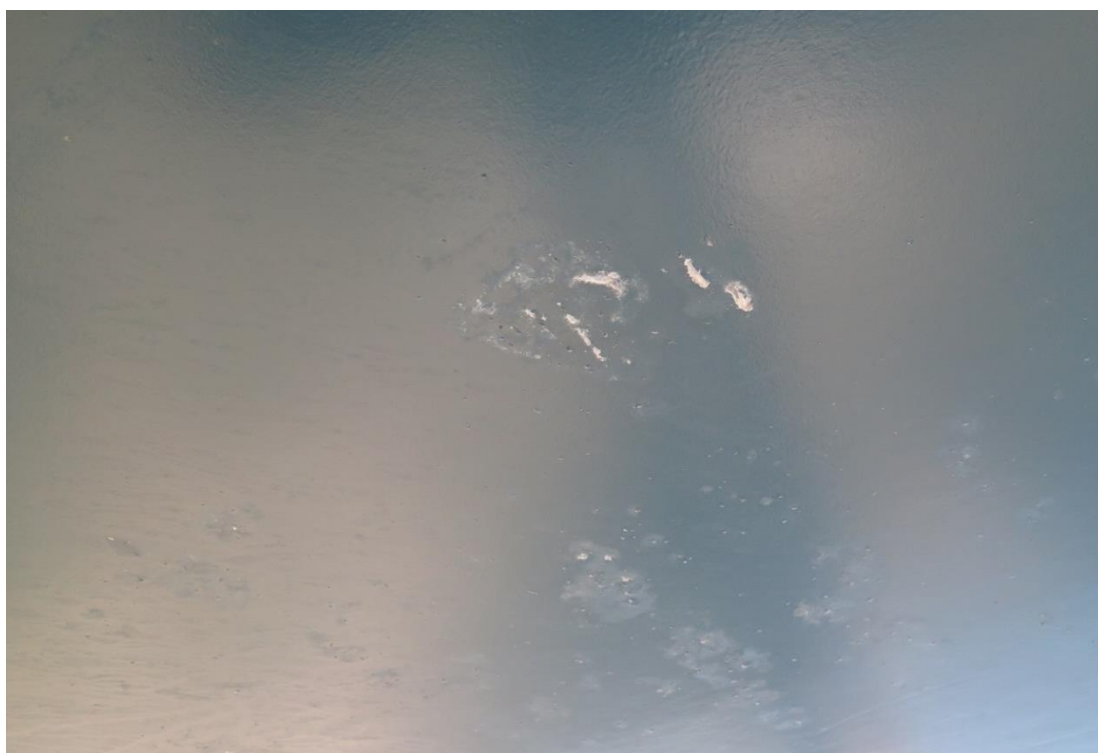
Bildet i Figur 14 tyder på at det også er punkt-skader i belegget i områder der toppstrøket er intakt.

Figur 14. Punktformede korrosjonsangrep på Bømlabrua

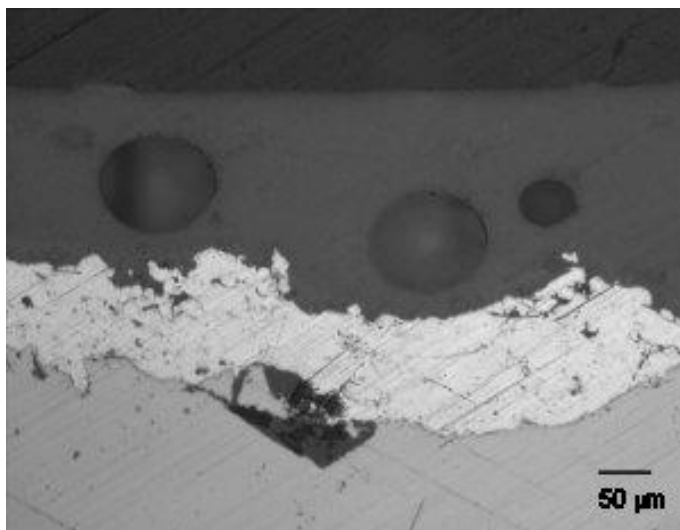
De runde formene i Figur 15 er porer i et epoksybelegg (fra et tidligere prosjekt). Slike porer midt i et strøk er svært vanlig. Malingstrøket har her en tykkelse på omkring 200 μm og porene er omkring 100 μm .

Størrelsen på porene varierer, trolig som funksjon av viskositeten til malinga og tykkelsen til strøket. Tykke, viskøse strøk gir store porer. De dannes enten ved at luft fanges i belegget under påføring, eller ved at løsemidler fordampes i belegget og danner gassbobler. Slike porer vil svekke barriere-egenskapene til strøket. Det vil derfor som regel være nødvendig med minst to strøk for å få en korrosjonsbeskyttende film. Når epoksystrøket på Stordabrua og Bømlabrua var spesifisert til bare 100 μm , og toppstrøket flasset av, er det sannsynlig at korrosjon har startet under slike porer og spredd seg derfra.

Figur 15. Porer i malingsbelegg. Prøven er fra et tidligere prosjekt.

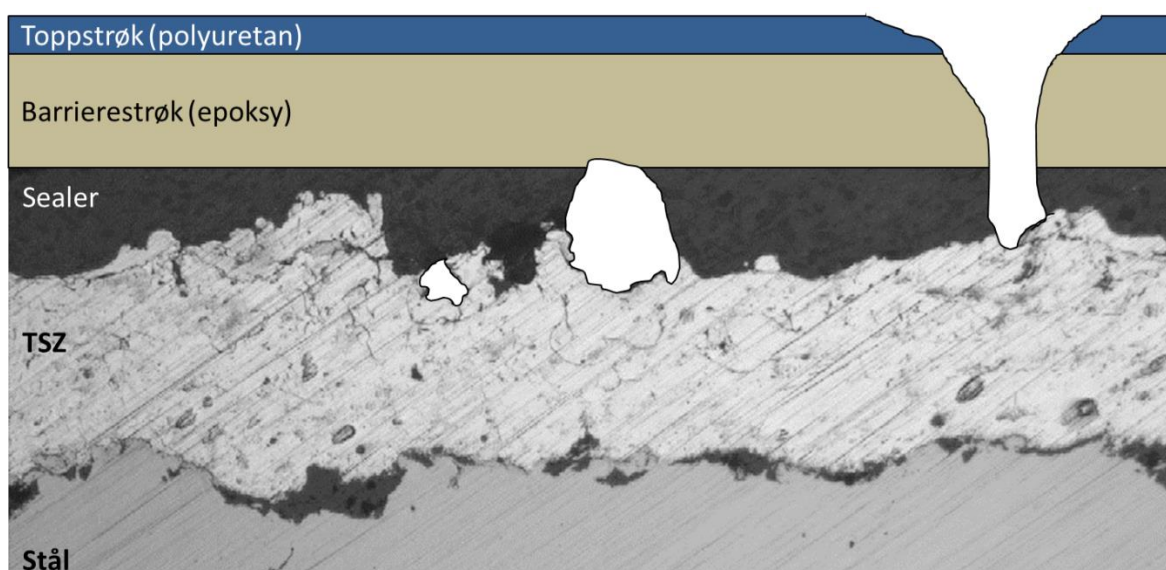
Figur 16 viser et tverrsnitt av et termisk sprøytet metallbelegg der sealer, barrierestrøk og toppstrøk er tegnet på. Tidligere undersøkelser av sealere har vist at det lett dannes porer på metalliseringsbelegget på grunn av ruheten og strukturen i grenseflata mot sealeren. En liten og en stor penetrerende pore er illustrert. En pore behøver ikke penetrere hele malingsbelegget for å skape et korrosjonsangrep. Siden epoksy typisk tar opp 2-3 % vann kan det kondensere vann i slike porer når belegget eksponeres i fuktig miljø. Sink er spesielt korrosjonsutsatt i helt rent vann, slik at kondensvann i en pore godt kan starte korrosjon av sinken. Om dette faktisk er tilfelle, eller hvor stor en pore eventuelt må være for å starte et korrosjonsangrep vet vi ikke.

1. En pore på grenseflata mellom sealer og sinkbelegget fylles med kondensvann
2. Kondensvannet får sinken til å korrodere
3. Korrosjonsproduktene av sinken har vesentlig høyere volum enn sinkmetallet slik at hele malingsbelegget sprekker
4. Det saltholdige marine miljøet på utsiden har nå direkte tilgang til sinken gjennom sprekken i belegget.
5. Sinken korroderer og angrepet sprer seg i en sirkel omkring poren og sprekken. Korrosjonsprodukter av sink tyter ut av belegget og bryter opp sprekken videre

Figur 16. Termisk sprøytet sink, med illustrert malingsbelegg over og porer i sealeren.
