Korrosjonsbeskyttelse av stålbruer - Vurderinger

STATENS VEGVESENS RAPPORTER

Nr. 505

Korrosjonsbeskyttelse av stålbruere. Testing og vurderinger.

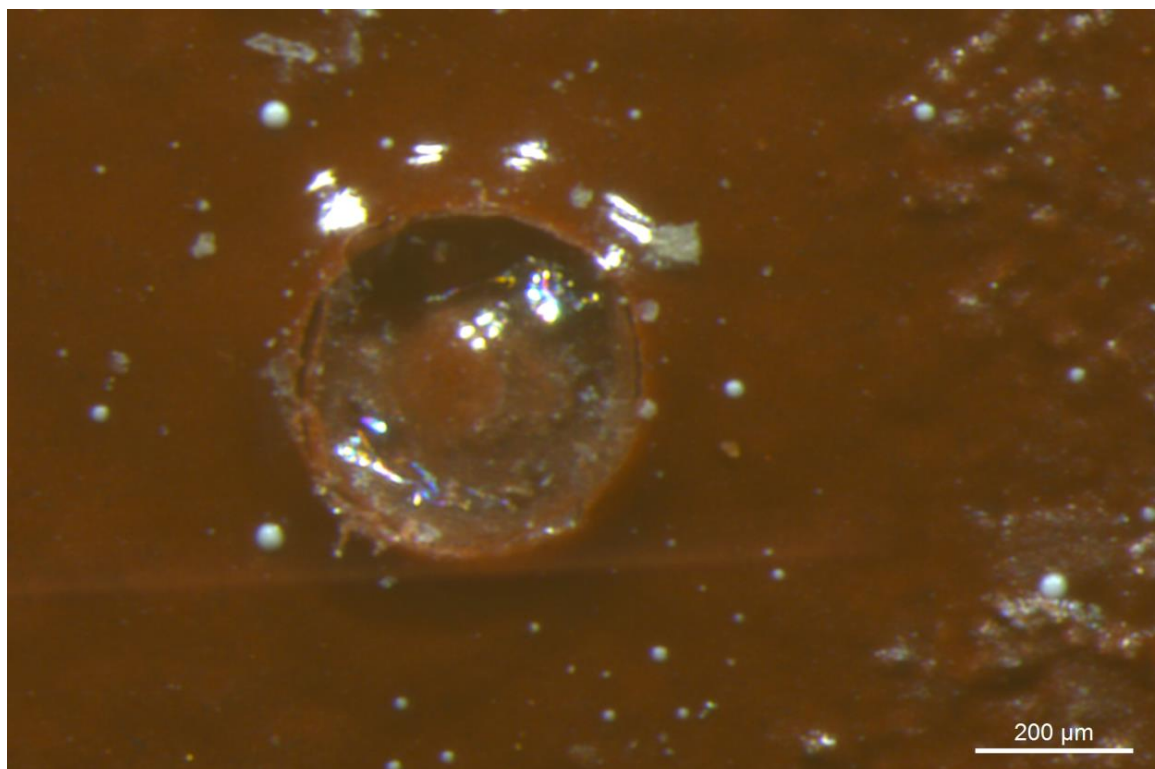
Figur 1. Nålestikk i sealer på B-prøve. En hinne av bindemiddel ligger over nålestikket.

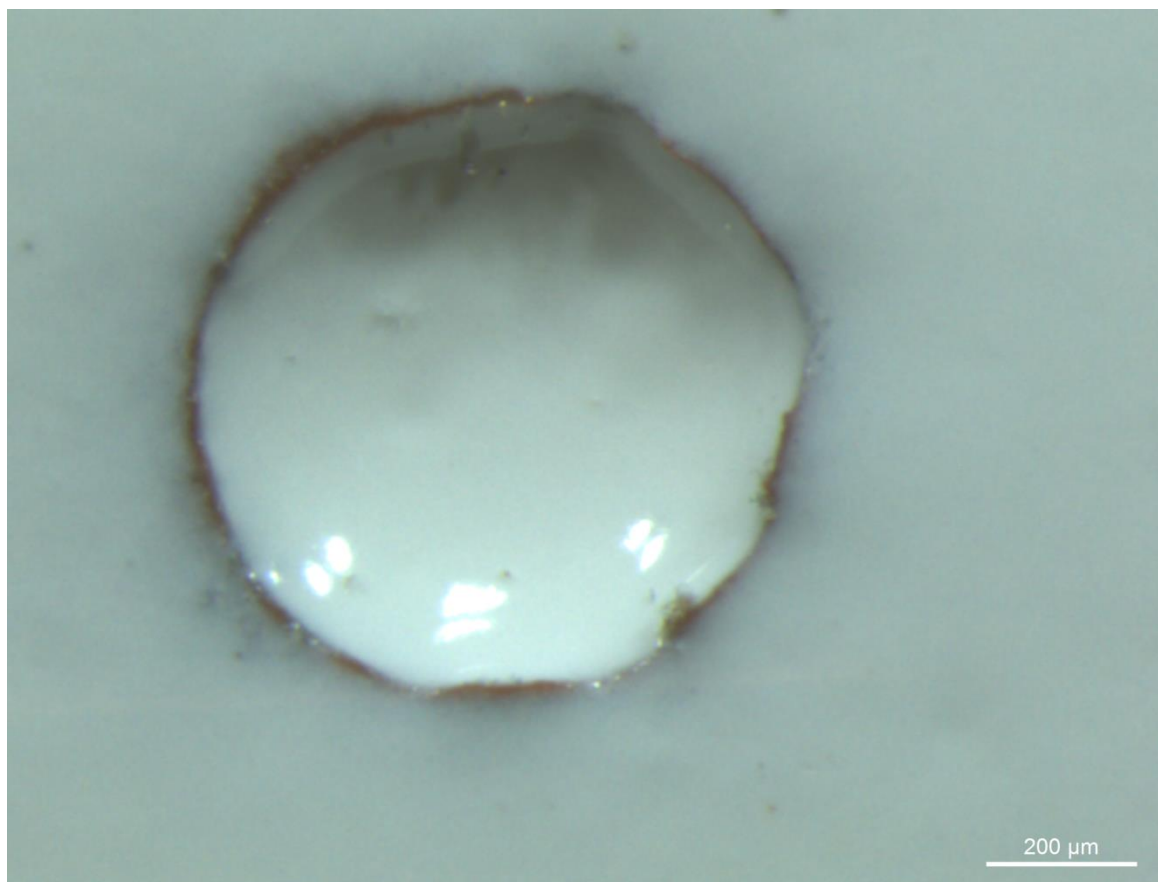
Figur 2. Nålestikk i belegg B etter at alle tre strøkene er påført

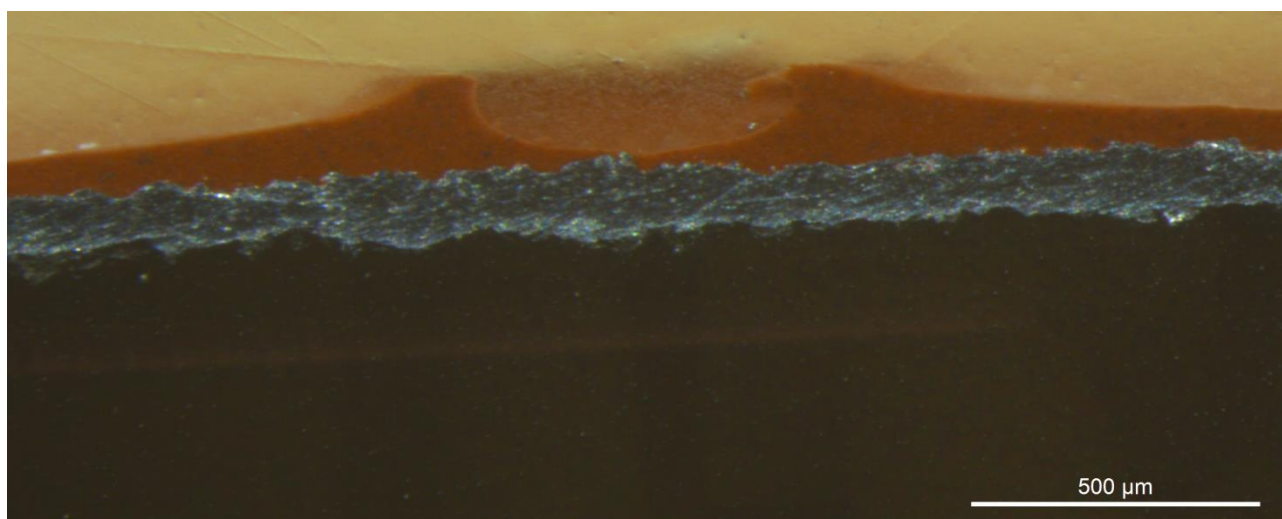
Figur 3. Nålestikk i sealer på B-prøve

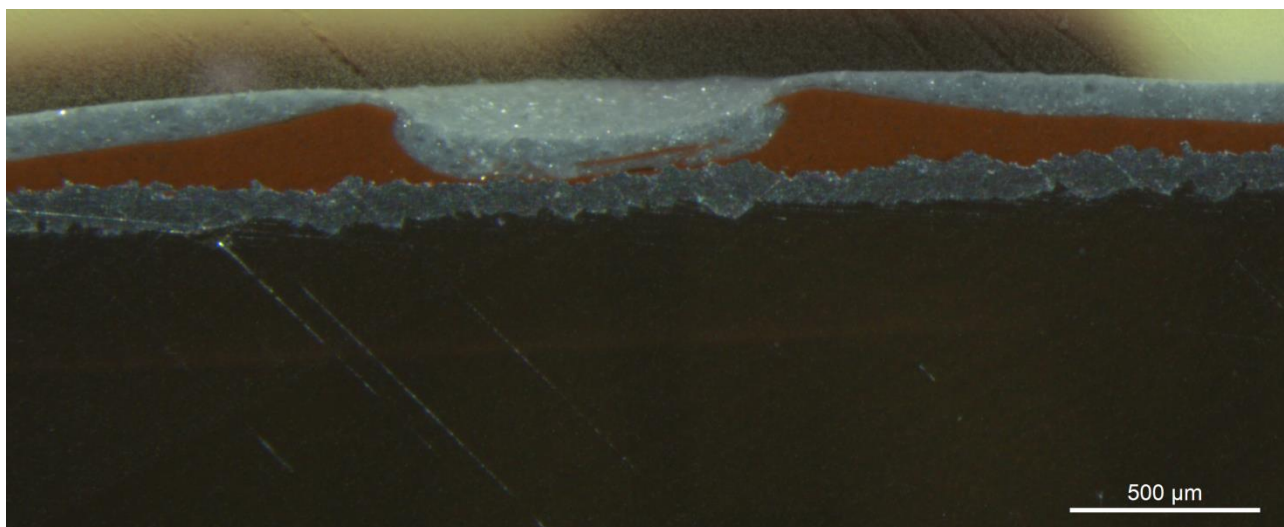
Figur 4. Epoksymastic har penetrert et nålestikk som er nesten 1 mm bredt

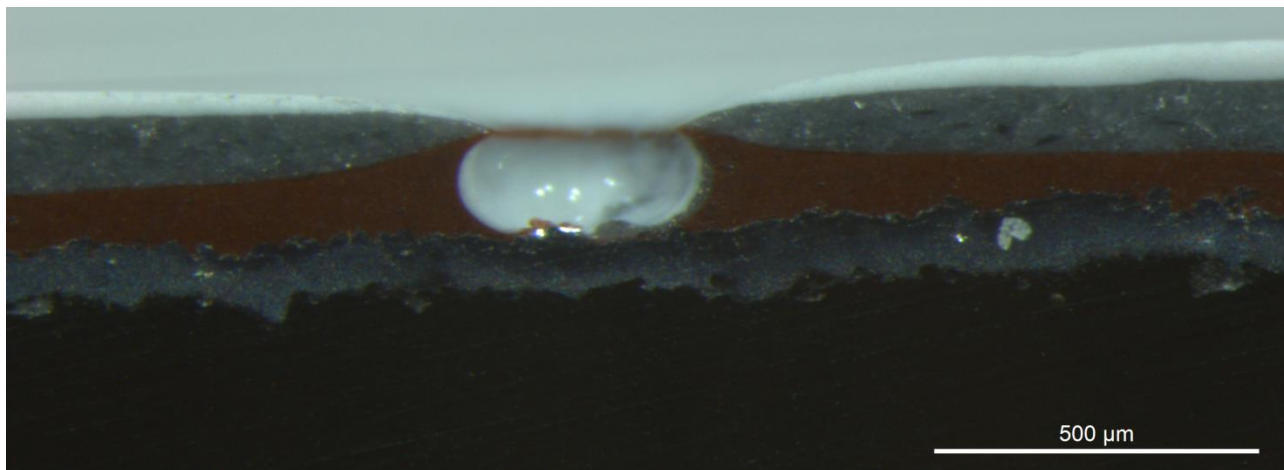
Figur 5. Epoksymastic har ikke penetrert et nålestikk som er 0,3 mm i diameter. Litt av toppstrøket har trengt inn.

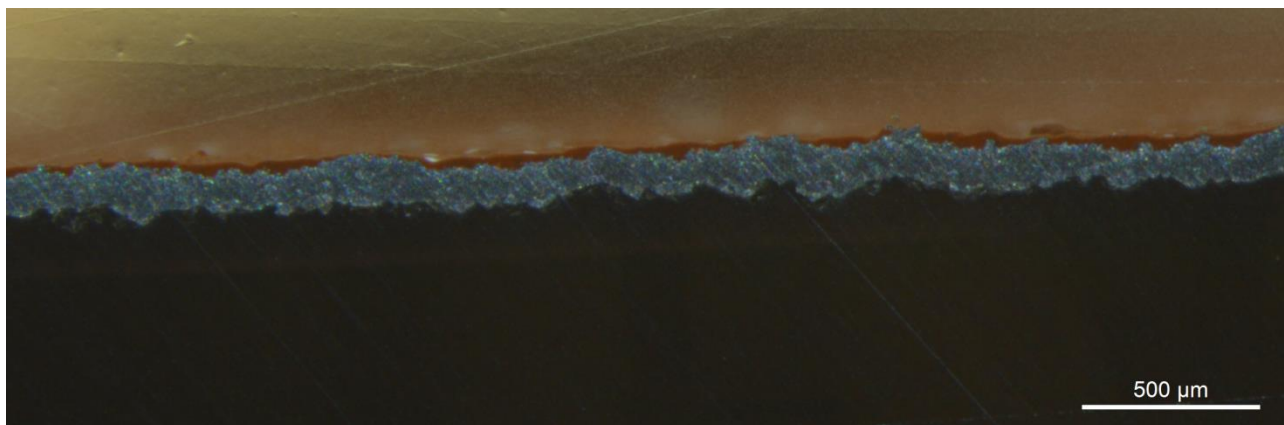
I C-prøvene der sealeren ble fortennet til 30% tørrstoff ser det ikke ut til at det er dannet nålestikk. Bildet av C-prøven viser flekker med høyere filmtykkelse, som trolig er nålestikk som har kollapset. Nålestikkene dannes altså først, men faller sammen. Dette kan skyldes at malinga har lavere viskositet. Hvis malinga har lavere viskositet vil det trolig svekke den øverste hinna i bobla i Figur 1 slik at den faller sammen. Det blir også enklere å påføre maling i lav filmtykkelse når tørrstoffinnholdet er lavere. Malinga flyter lettere sammen fordi viskositeten er lavere. Det lave tørrstoffinnholdet gjør også naturligvis at mer løsemiddel fordampes, slik at når maleren påfører en viss mengde maling blir resultatet en tynnere film.

Figur 6. Sealer påført i ikke målbar filmtykkelse på C-prøve

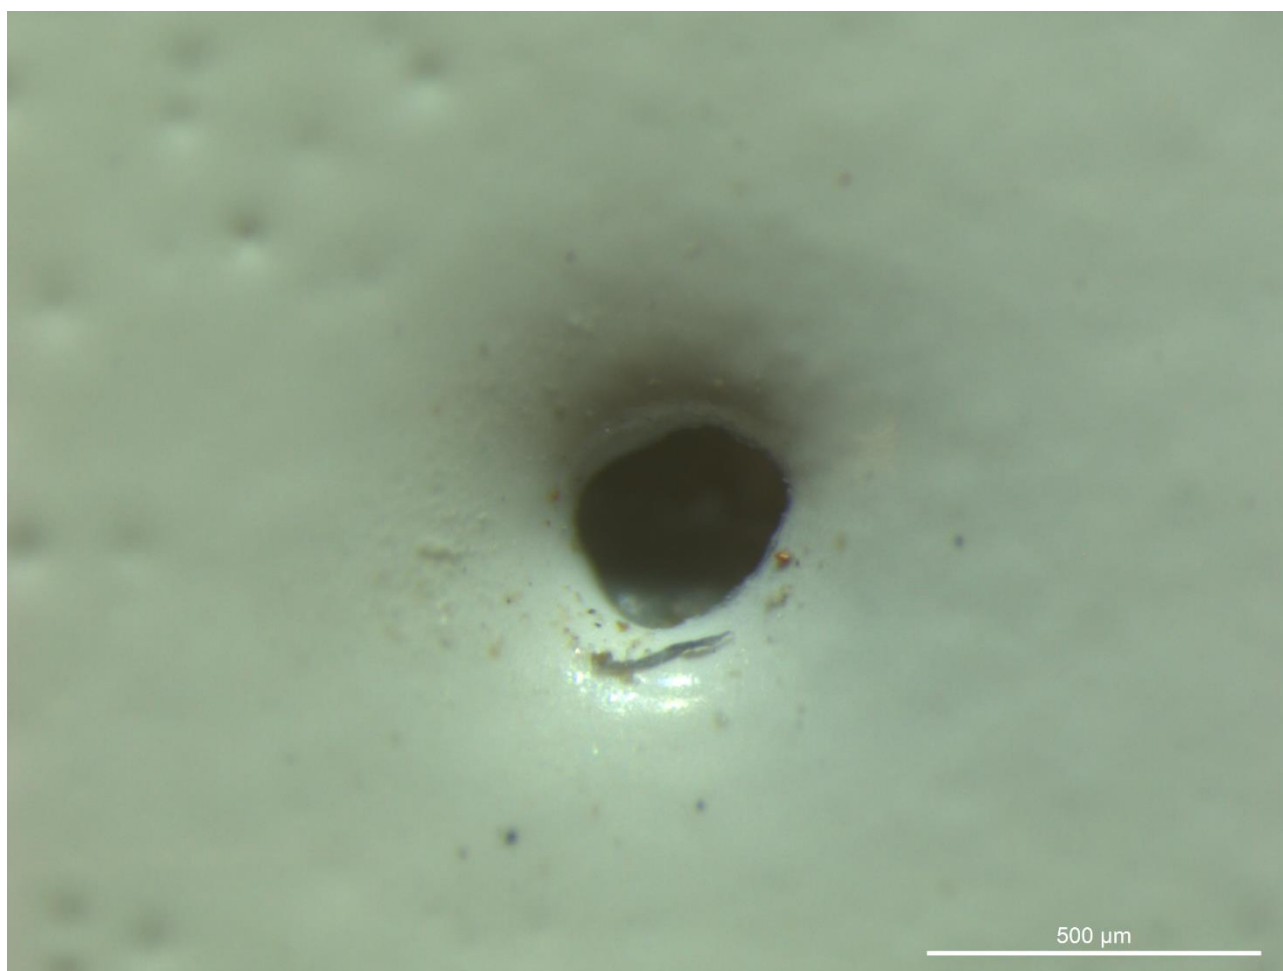
Figur 7 viser et bilde av et nålestikk i prøve 1E2 etter eksponering i både kondensskammer og salttåke. Bildet er tatt i stereomikroskop og måleskalaen viser at diameteren på åpningen i nålesticket er omkring 300 μm . Det kommer ikke så godt fram i bildet, men TSZ belegget var synlig i bunnen på nålesticket i mikroskopet. Til tross for dette har det ikke oppstått korrosjon på sinken i løpet av testen.

Dette viser at dupleksbelegg er svært robuste og motstandsdyktige mot nedbrytning ved korrosjon omkring feil i belegget. Siden vi i lab ikke har klart å gjenskape korrosjonsangrepene som er observert i felt kan vi ikke konkludere sikkert med at det er nålestikk som har forårsaket angrepene, selv om det er sannsynlig.

Figur 7. Nålestikk i prøve 1E2 etter salttåketest.

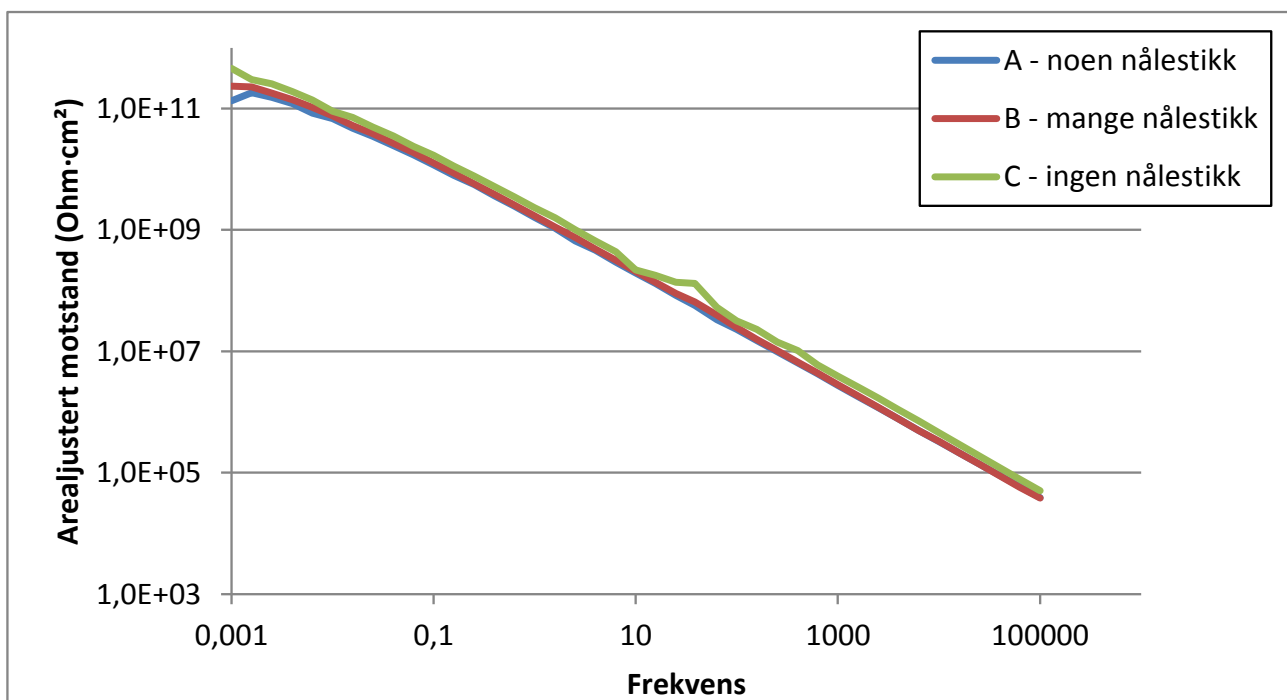
Figur 8 viser impedansspektre for tre prøver med ulik mengde nålestikk i sealeren. Prøve A hadde noen nålestikk, Prøve B hadde mange nålestikk og Prøve C hadde ingen nålestikk. Figur 9 viser et bilde av målearealet, og at det var nålestikk i sealeren. Spektrene ble tatt opp etter nesten 3 måneder eksponering i sjøvann. Siden impedansen vil avta med testarealet (jo større testareal, jo større areal for transport av ioner gjennom belegget), er impedansen ganget med testarealet for å eliminere denne effekten.

Som Figur 8 viser målte vi en motstand i belegget på over 10^{11} Ohm·cm². Dette er langt høyere enn det som normalt betraktes som nødvendig motstand i et barrierebelegg. Noen fast grense er ikke fastsatt, men trolig ligger den et sted omkring 10^9 Ohm·cm². Resultatene her tyder derfor på at så lenge etterfølgende strøk dekker over nålestikkene vil belegget ikke være vesentlig svekket.

Figur 8. Motstand mot ionetransport i TSZ dupleks beleggssystem (TSZ, sealer, epoksymastik, polyuretan) målt med elektrokjemisk impedans.

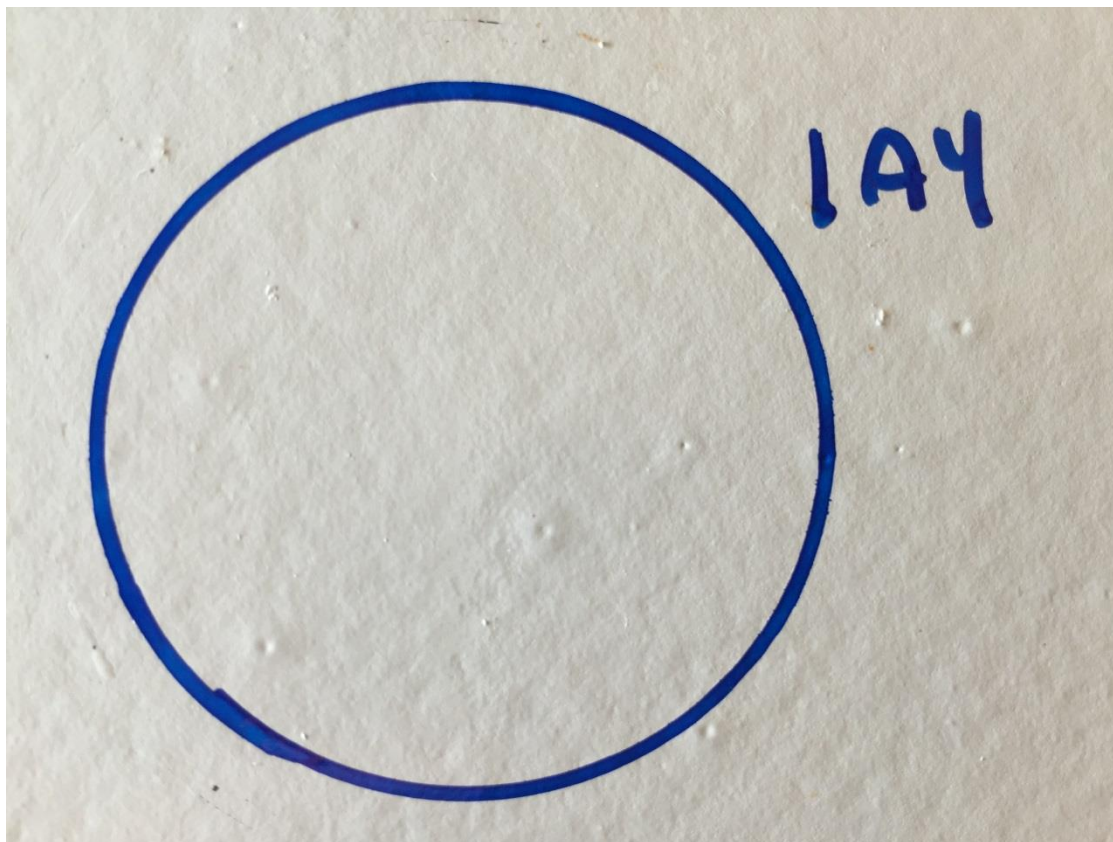
Figur 9. Måleområde (diameter 50 mm) for EIS på Prøve A, som hadde noen nålestikk i sealeren. Alle nålestikkene var dekket av etterfølgende strøk.

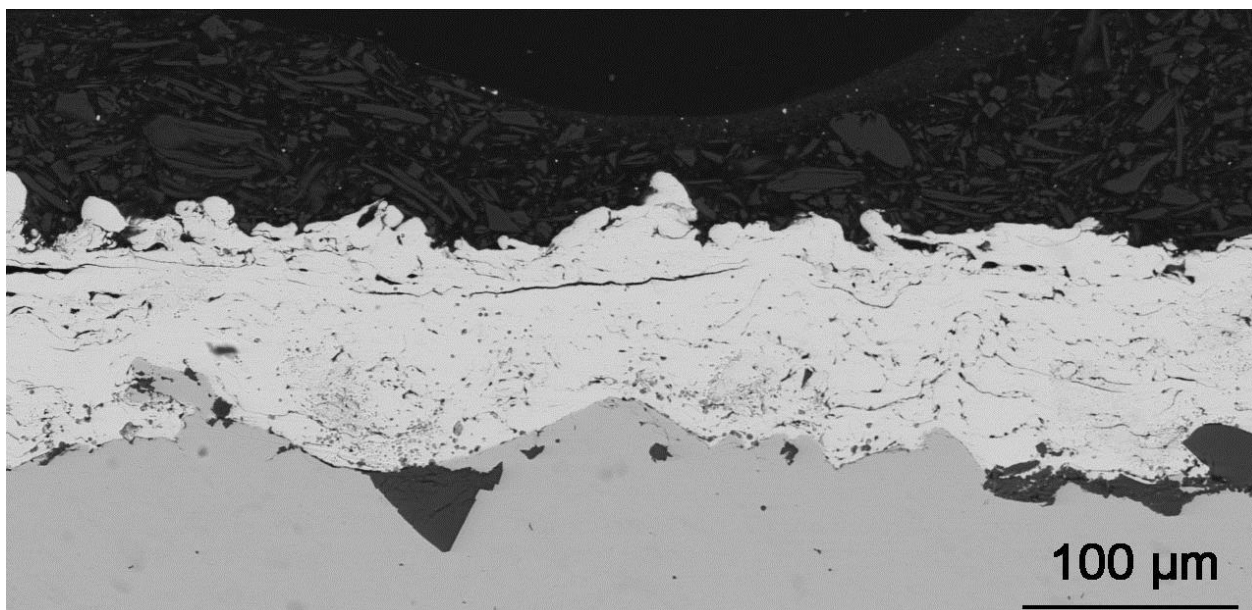
Årsaken til at nålestikk oppstår mye lettere på TSZ enn på for eksempel blåserenset stål er ikke undersøkt, men trolig har det med malingens evne til å fukte underlaget og fortrenge luft å gjøre. Figur 10 viser et tverrsnitt av et TSZ belegg. Overflata på TSZ har en mer komplisert geometri enn det blåserensede stålunderlaget. Det vil derfor være vanskeligere for en maling å fukte hele TSZ overflata enn en blåserenset overflate.

Figur 10. Tverrsnitt av TSZ som viser geometrien til TSZ overflata og geometrien til det blåserensede substratet.

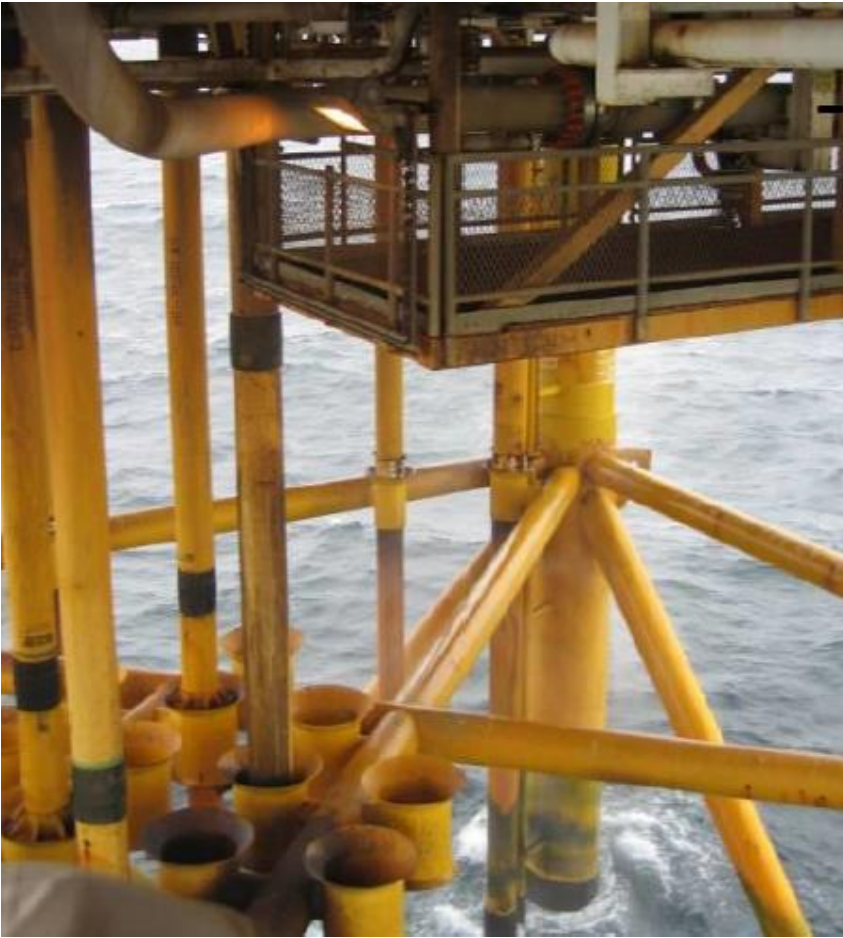
Figur 11. Glassflak polyester i plaskesona på offshore plattform med over 20 års levetid.
