# Undersøkelser av ledende anodemaling ved katodisk beskyttelse av armert betong anvendt på bruer og prøvefelt

Masteroppgave i Bygg- og miljøteknikk

Juni 2019

Norges teknisk-naturvitenskapelige universitet  
Fakultet for ingeniørvitenskap  
Institutt for konstruksjonsteknikk

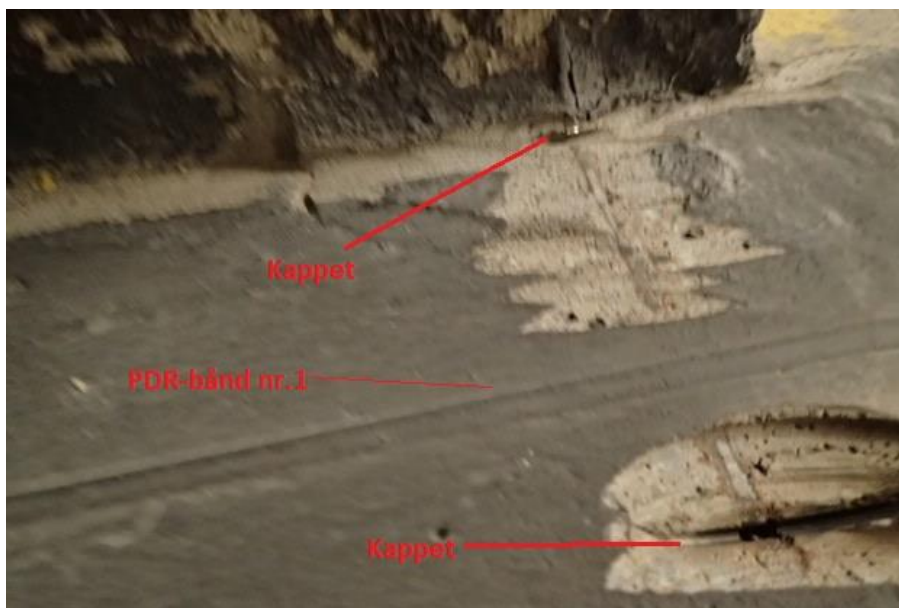
Figur 67 Lokalisert og fjernet stålgenstand fra søyle ved "J/K 1", gjennom anoden og ned til overkantarmoring.

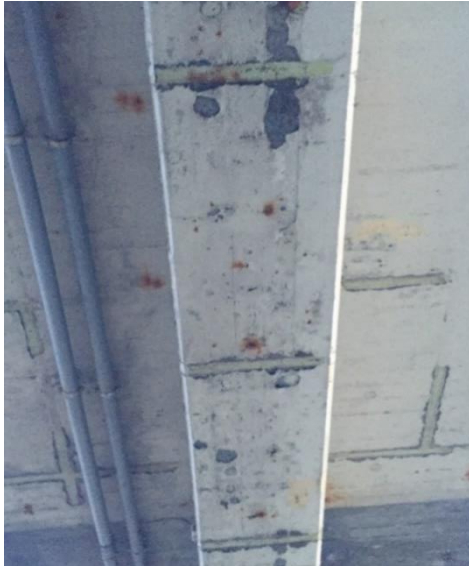
*Figur 73 Underkant av brudrager og brudekke sett fra landkar på Nerlandsøy (akse 21). Avflassing, spesielt over epoksyforsegling av sølvbånd.*

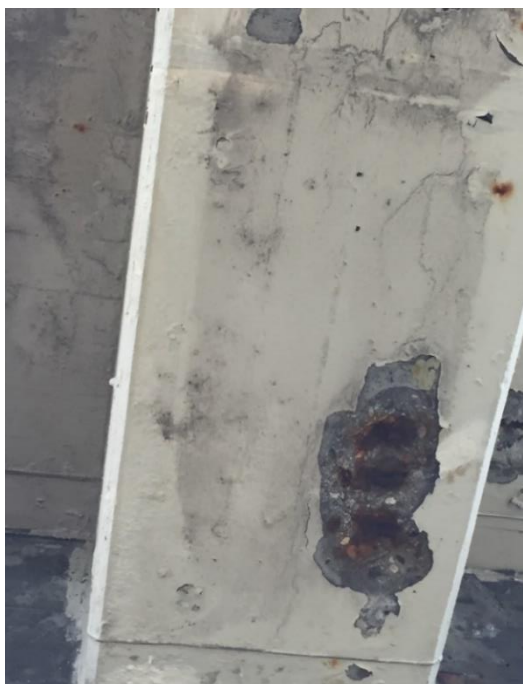
Figur 74 Brudrager sett fra akse 21. Malingsavflassing og betongavskalling over bøylearmering forårsaket av pågående armeringskorrosjon

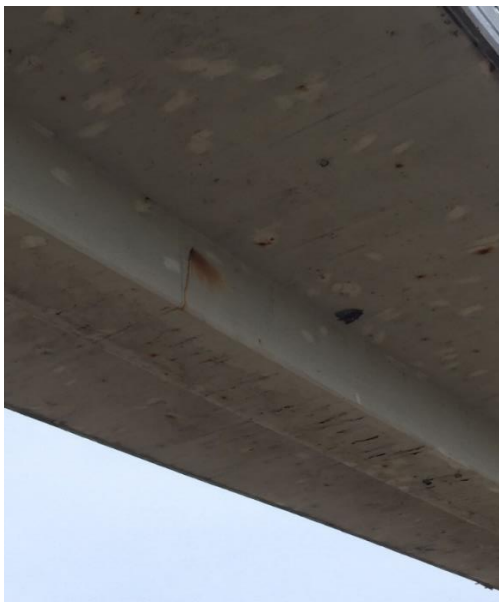
Figur 76. Brudrager og brudekke sett fra Remøy-siden. Riss på brukasse, avflassing og liten avskalling. Blokkeringer av jernbindertråd med noen nye rustutslag.

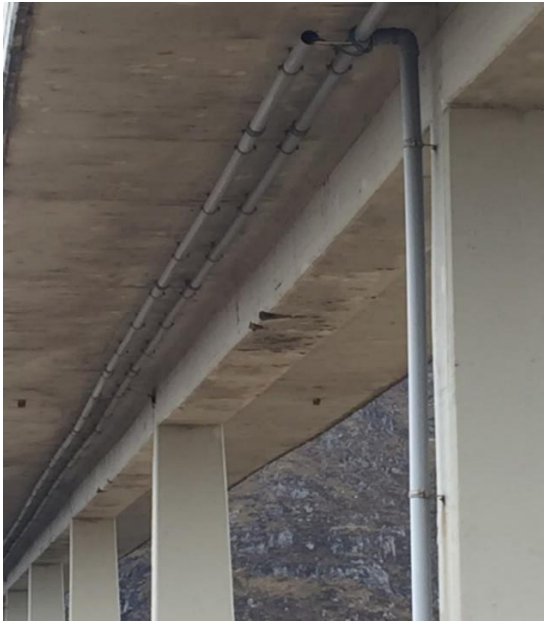
Figur 77 Fra Remøy-siden. Noe malingsavflassing og noen små avskallinger på brudrager. Ellers få synlige skader.

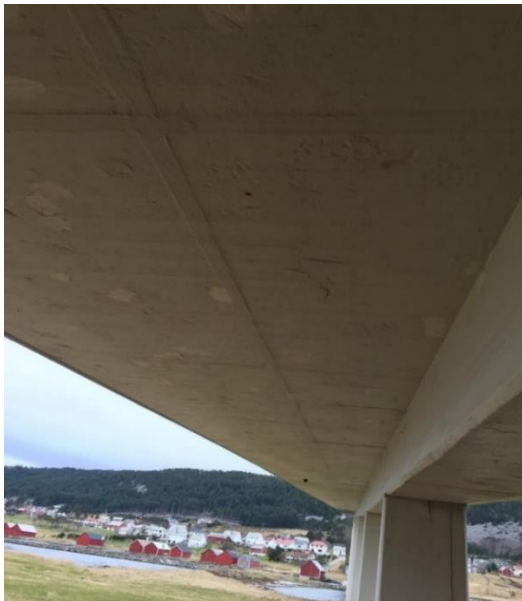
Figur 78 Fra Leine-siden. Ingen synlige skader. Det er utført blokkeringer av jernbindertråd i kontakt med anoden.

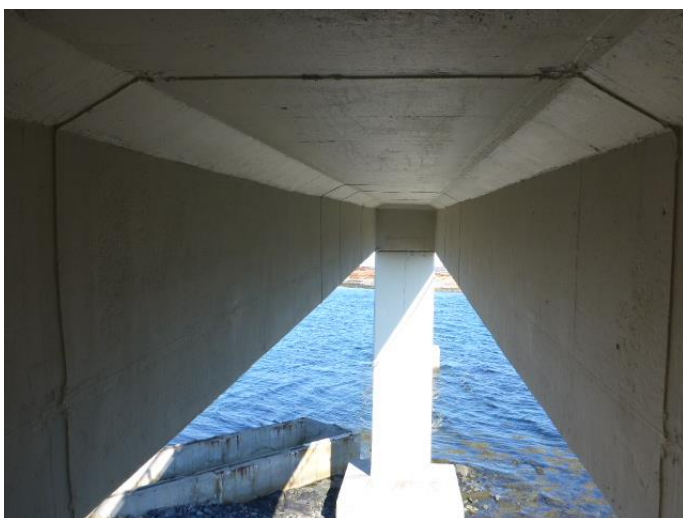
Figur 84 Fra styreskap i akse 1. Visuelt fremstår innvendig side av spennet mellom akse 1 og 2 som skadefritt, uten avskallinger eller malingsavflassing.

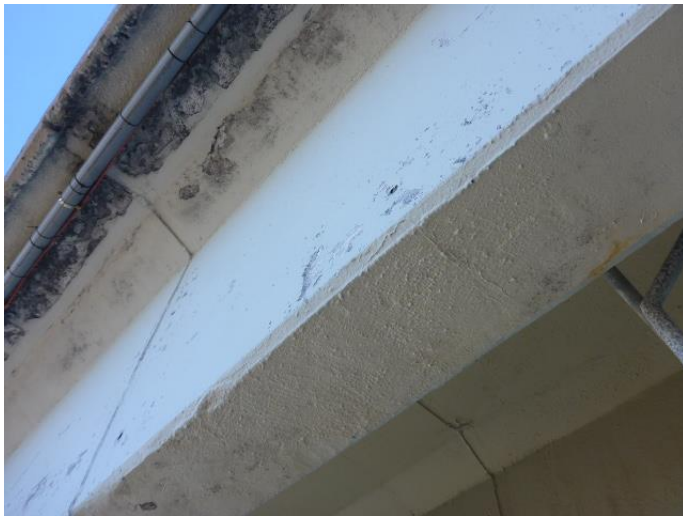
Figur 85 Lo-siden av brudrager og underkant bruvinga ved akse 1. Avflassing av maling og delvis anode (i underkant bruvinga).

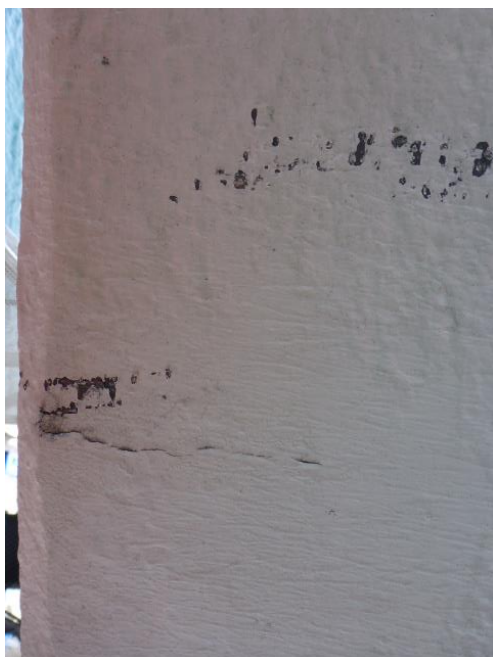
Figur 89 Riss i maling og anode + løs maling, underkant drager, lokalitet 3

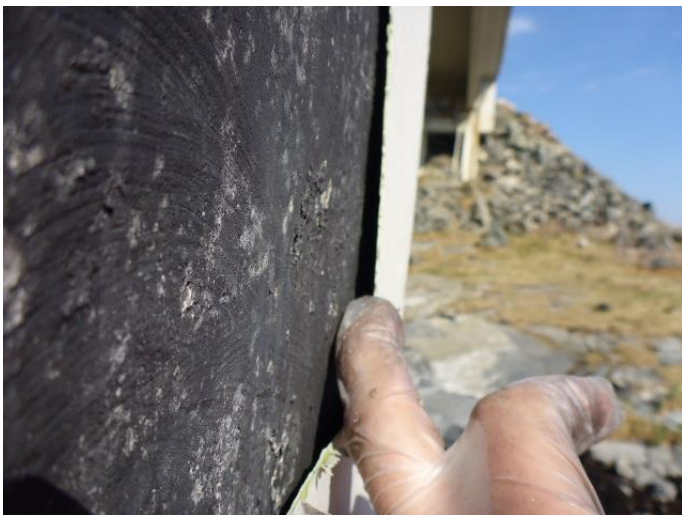
Figur 91 Rent heftbrudd mellom epoksy og primer (AHEAD Multiprimer). Pilar akse 8, cirka 1,8 m OK fundament.

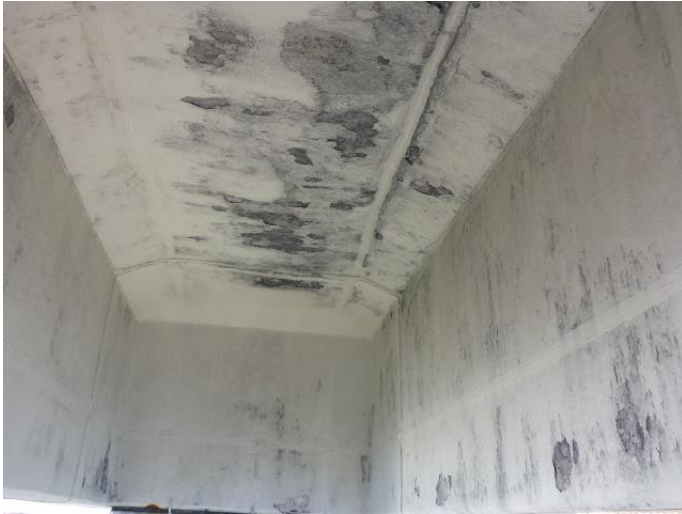
*Figur 92 Generell slitasje og avflassing av maling ved lokalitet 1. Lokalt også avflasset anode*

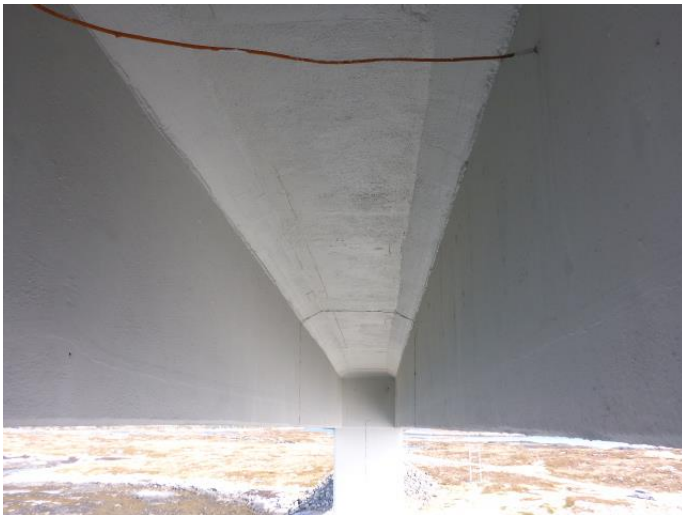
*Figur 93 Lokalitet 3 og 4, under møteplass midt på broen. Visuelt fremstår spennet innvendig som skadefritt.*
