Erfaringer med høysink primer på bruer i Finnmark

Etatsprogrammet Varige konstruksjoner 2012-2015

Nr. 513

SINTEF A27367

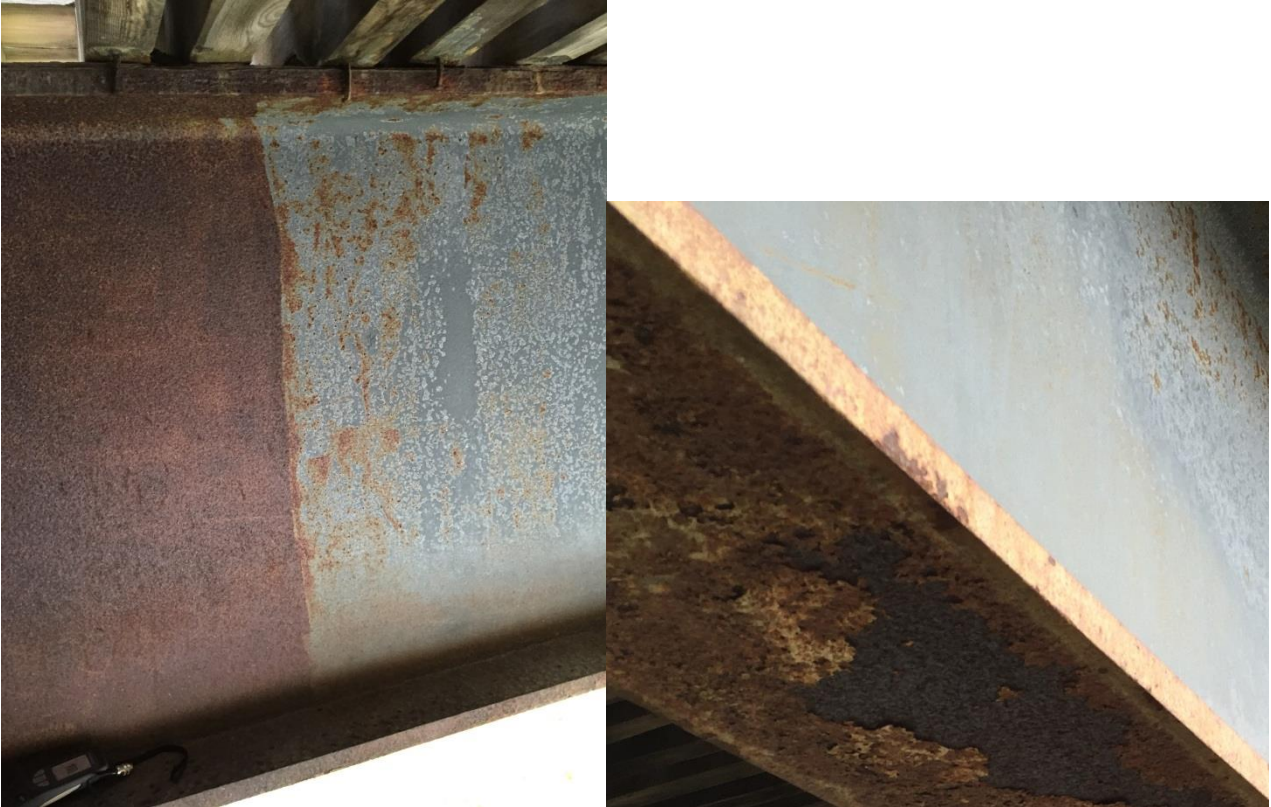
Figur 3. Effekt av filmtykkelse og kant. I det korroderte området i bildet til venstre var filmtykkelsen ca. 90 μm , mens i område uten korrosjon var filmtykkelsen 140 μm (kalibrert på glatt stål). Bildet til høyre viser mindre nedbrytning langs en kant, som indikerer at stripecoating har blitt utført.

Ulik opptørking på grunn av ulik eksponering for sollys kan påvirke korrosiviteten på ulike sider av en konstruksjon. Det var imidlertid ingen sammenheng mellom eksponering for sol og korrosjon på sidene av bjelkene (eller noen av de andre bruene som ble inspisert). Dette kan imidlertid spille en rolle på undersiden av bjelkene. Belegget er mest nedbrutt på undersiden av bjelkene og dette kan skyldes at fuktighet tørker langsommere her, og at regnvann sjelden/aldri kommer til og vasker bort sjøsalt. Det er også som forventet at belegget er mest nedbrutt på den siden som vender mot sjøen, siden vær og vind vil deponere mer salt på denne siden. At belegget er nedbrutt langs kantene er heller ikke overraskende. Alle belegg som påføres som en våt film vil trekke seg tilbake over kanter på grunn av væskens overflatespenning, hvilket medfører lav filmtykkelse og tidlig nedbrytning her. Bildet til høyre i Figur 3 viser at belegget faktisk er noe mindre nedbrutt langs kanten enn midt under bjelken. Dette tyder på at stripecoating er utført. Kantene ser imidlertid ut til å være relativt skarpe, det vil si ikke avrundet. Kontrakten mellom Statens Vegvesen og utfører sa ikke noe om at sliping av kanter skulle utføres.

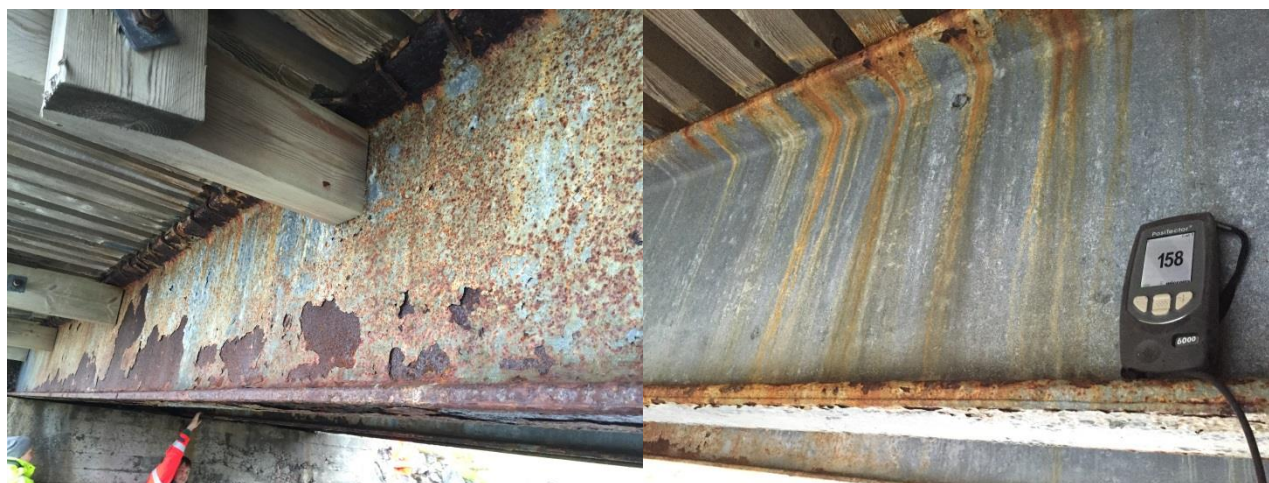
Figur 7. Nedbrytning av belegget på bjelkene. Til venstre vises den bjelken som står nærmest sjøen, den siden som er vendt mot sjøen. Til høyre vises midterste bjelke vendt fra sjøen.

Tilstanden til belegget på Finnevik bru er identisk med tilstanden på Flauan og Vestereelv 1. Nedbrytningen som er vist i Figur 7 er svært lik det som vises i Figur 2 og Figur 5. Tykkelsen på belegget var over 150 μm i de punktene som ble målt.

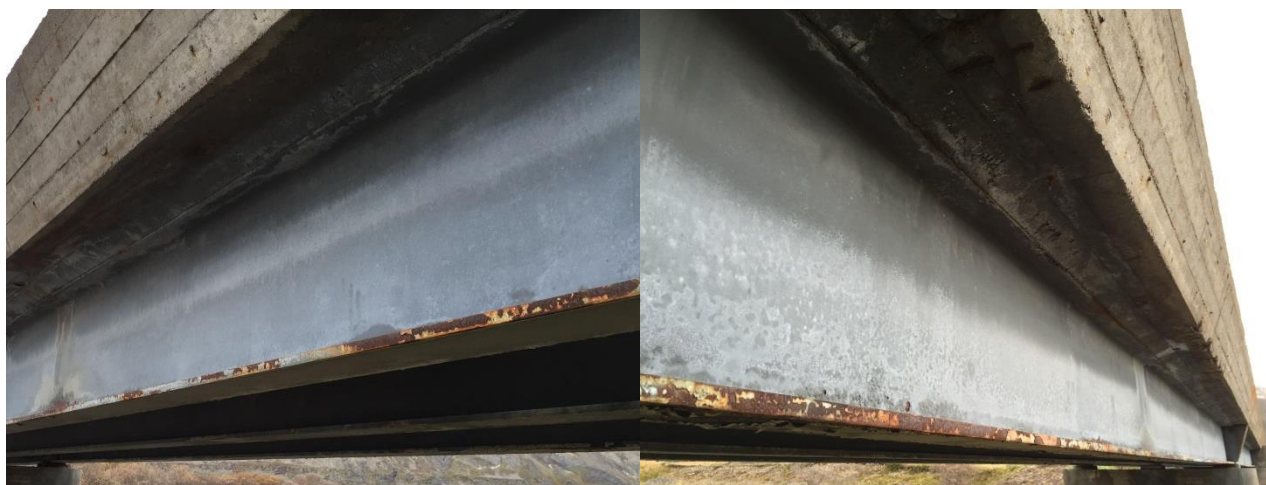
Figur 9. Nedbrytning av belegget på bjelkene. Til venstre vises den bjelken som står nærmest sjøen, den siden som vender mot sjøen. Til høyre vises den andre siden av brua, med bjelke som vender bort fra sjøen.

Av de fire bruene med høysink primer som ligger langs Fylkesvei 341 er dette den brua der belegget er i best tilstand. Det er rimelig å anta at dette skyldes at brua ligger mer enn 1 km fra havet og følgelig er noe mindre eksponert for sjøsalt. I motsetning til de andre bruene var det liten forskjell mellom de to sidene på bjelkene. Undersiden og kantene på bjelkene var imidlertid en god del angrepet. Beleggtykkelsen ble målt til over 150 µm. Som på Vesterelv 1 var det et område med tykkelse på omkring 90 µm der belegget var fullstendig gjennomtrukket av brunrust. Denne brua hadde brubane av betong, og opp mot betongen var belegget mer nedbrutt, hvilket kan skyldes korrosjon på sinken eller nedbrytning av bindemidler som følge av alkaliske betingelser grunnet avrenning fra betongen.

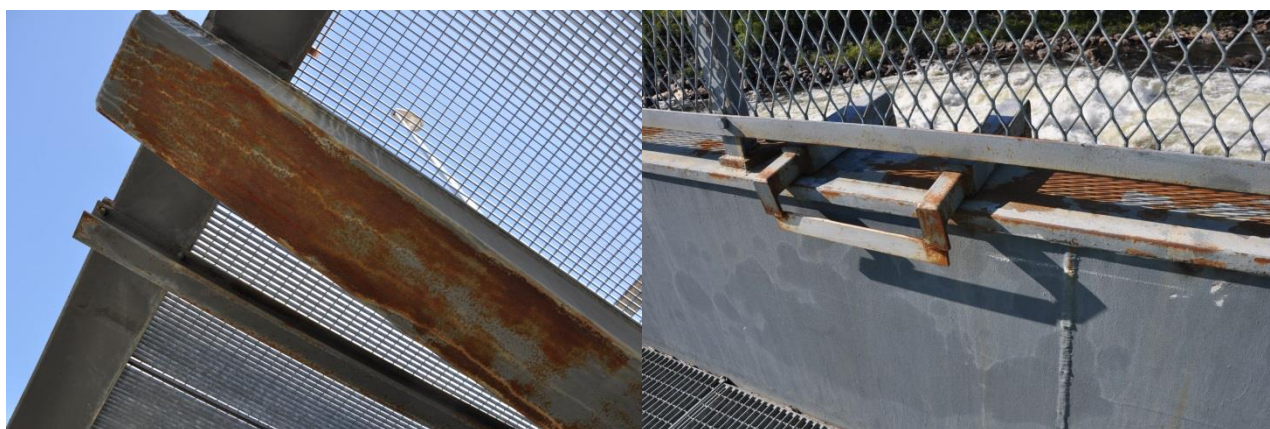
Figur 11. Nedbrytning av belegget på gang og sykkelbane på Neiden bru.

På store deler av brua er belegget i god tilstand. I noen områder er det imidlertid gjennomslag av rust. Det er den eneste brua som er eksponert i innlandsmiljø, hvilket forklarer at belegget står bedre. Trolig ble belegget påført i verksted før montering på stedet, hvilket trolig også bidrar til å øke kvaliteten på belegget. Ingen tykkelsesmålinger er tilgjengelige.

På vertikale flater er belegget i god tilstand, mens på horisontale flater er det mer nedbrytning. Dette gjelder både opp- og nedover vendte flater, se Figur 11.

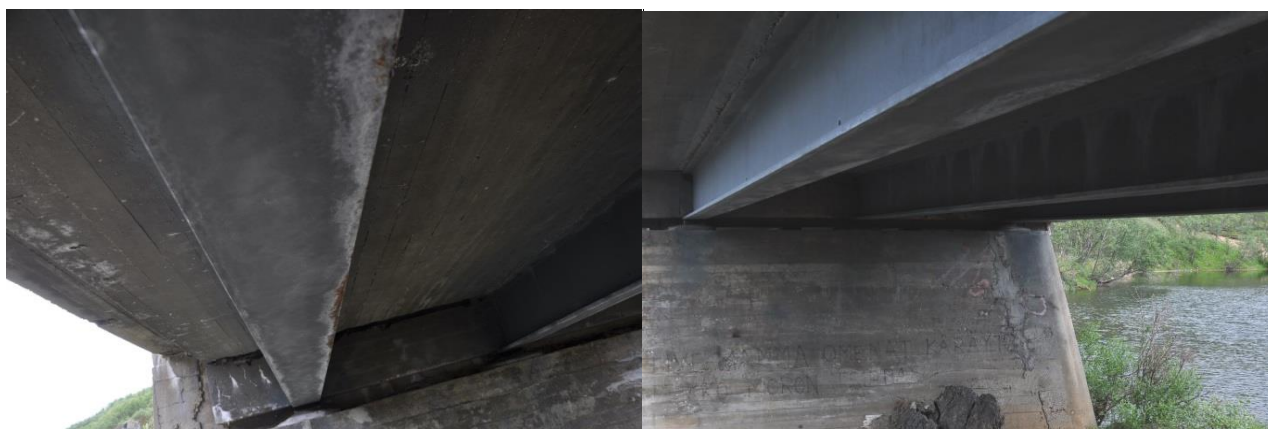
Figur 13. Beleggtilstand på Adamsfossen bru i 2013

Figur 13 viser at belegget hovedsakelig er i god tilstand på denne brua. En del nedbrytning finnes på undersiden av bjelkene, der korrosjon på sink og stål sprer seg fra kantene. Brua står i indre kyststrøk og er følgelig eksponert i mindre korrosivt miljø enn bruene langs Fylkesvei 341. Belegget er fra 1999, hvilket vil si at det var 14 år gammelt da bildene ble tatt, og 10 år yngre enn belegget på bruene langs Fylkesvei 341 som ble inspisert nå i 2015. Dette er også en vesentlig faktor.

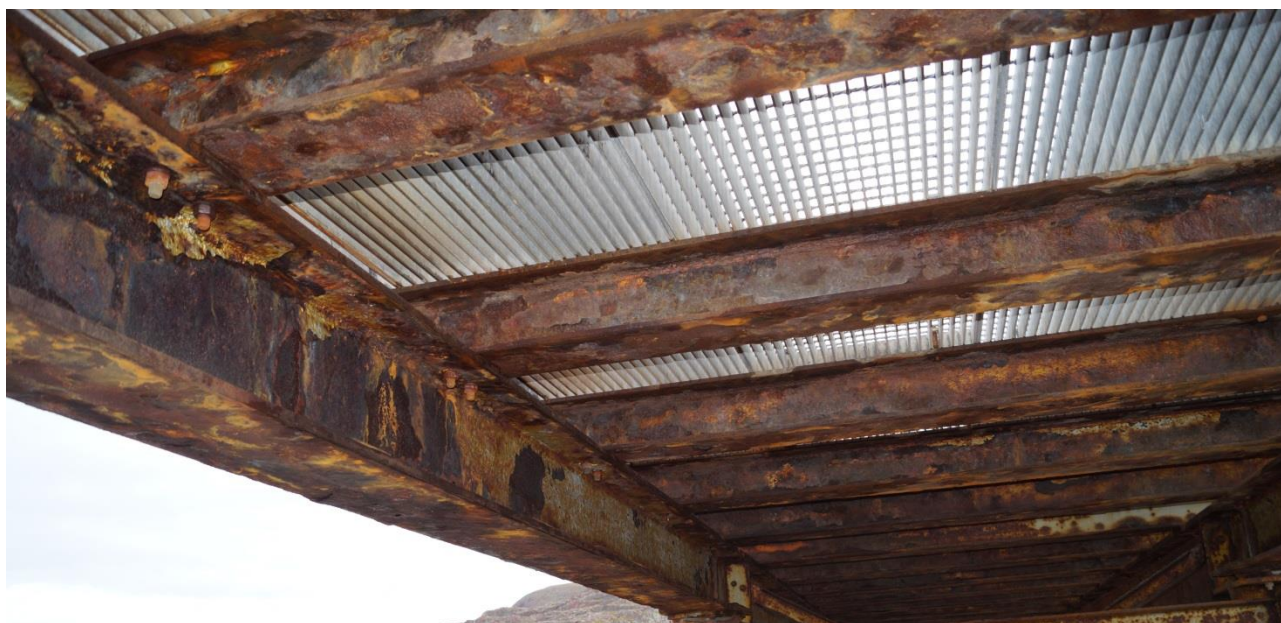
Figur 22. Beleggtilstand på Østerelv bru i 2015

Brua har samme belegg som på Næringselv. Det er fullstendig nedbrutt på tverrgående bjelker og avstivende fag, se Figur 22. Langsgående bjelker har noe mindre nedbrytning på landsiden, mens på siden som vender mot sjøen er belegget fullstendig nedbrutt, se Figur 21 og Figur 22.

Brua står bare noe få meter fra havet og er den brua som står i det mest korrosive miljøet av de bruene som er inkludert i denne rapporten.

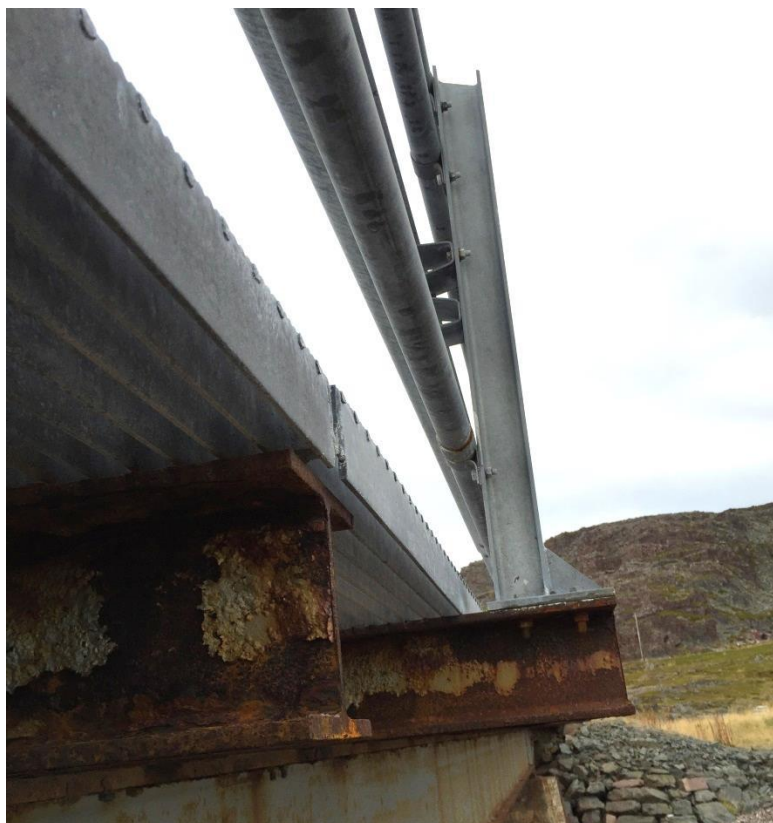
På Østerelv bru er varmforsinkinga fortsatt i svært god stand, uten antydning til korrosjonsskader, se Figur 24. Tykkelsen til sinkbelegget ble målt til omkring 70 µm på rekkverket og 40 µm på autovernet. I følge Figur 23 kan man forvente 40 års levetid for 50 µm varmforsinking i kystklima, og over 60 år for 75 µm. Disse tykkelsene ble målt etter over 20 års levetid, slik at total forventet levetid for rekkverk og autovern på denne brua forventes å bli henholdsvis 80 og 60 år. Sammenlignet med levetiden til Vedlikeholdssystem 3 som nå trenger vedlikehold etter 23 år, tyder dette igjen på at varmforsinking kan forventes å gi tre ganger så lang levetid.

Figur 24. Tilstanden til varmforsinking på Østerelv bru. Rekkverk og brudekke er varmforsinket, mens bjelkene under har to strøk høysink primer og to strøk alkyd/KK.
