# Asfaltfuger

Etatsprogrammet Varige konstruksjoner 2012-2015

STATENS VEGVESENS RAPPORTER

Nr. 549

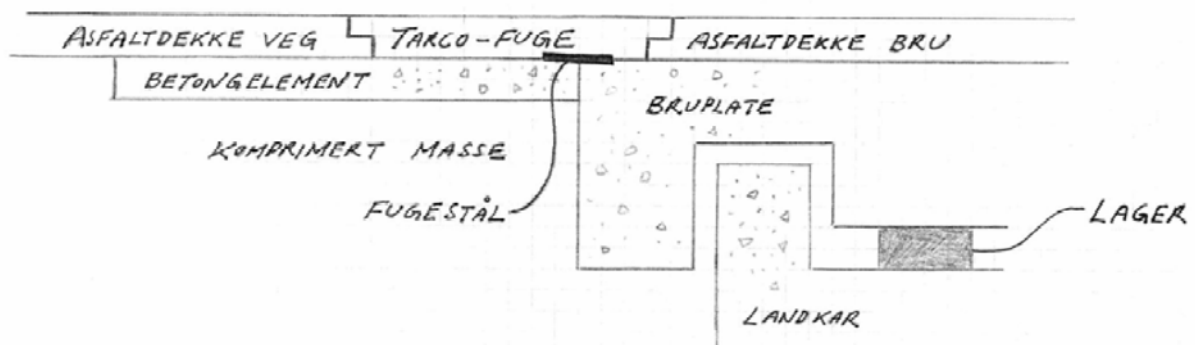
Figur 2 Asfaltfuge med trapping og betongelement (fra rapporten Asfaltfuger på E18 i Vestfold [7])

Det er sannsynlig at trappingen som vist på fuga i figur 2 vil være gunstig for å sikre heft mellom fugematerialet og tilstøtende asfalt. Trappingen må følge asfaltlagene ettersom annen trapping ikke er mulig på grunn av asfaltens egenskaper og måten den er lagt på. På en del bruer er det kun ett lag asfalt og ingen mulighet for trapping. Det virker lite gunstig å benytte asfaltfuge der det kun er et lag asfalt.

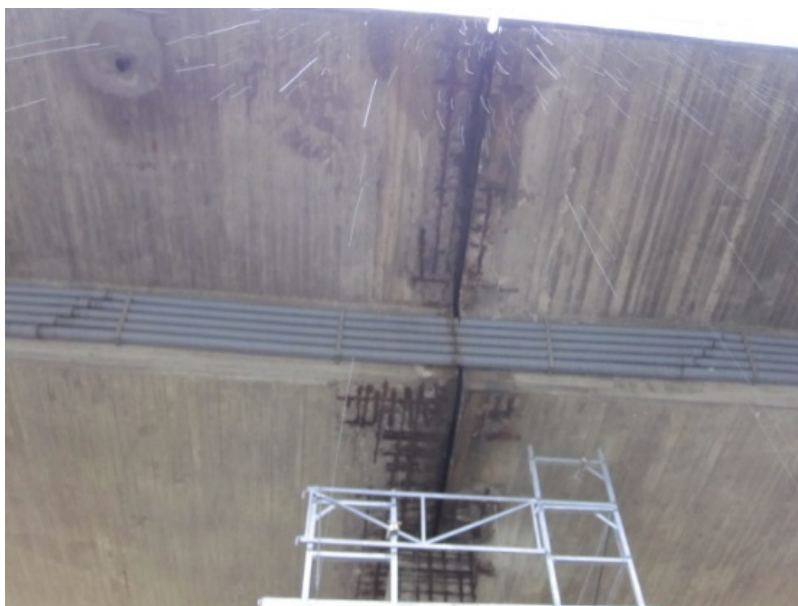
Løsning med endeskjørt festet i bruoverbygning og vingemur på landkar som beskrevet i punkt 5.2, ordinært landkar som beskrevet i punkt 5.3 og fuger i felt eller over søyle beskrevet i punkt 5.4 vil gi overflatevann inn i ikke-impiserbare spalter dersom asfaltfuga lekker. Hvis vegen saltes eller brua ligger i værharde kyststrøk, vil det trenge kloridholdig avrenningsvann inn på flater som ikke kan impiseres, og der eventuelle skader er svært vanskelige å få gjort noe med. Sannsynligvis vil skadene få utvikle seg lenge og plutselig dukke opp som en forholdsvis stor skade. På Arteid bru som bærer E6 nord for Oslo over Gardermobanen og Hovedbanen inntraff dette, se figur 8. Arteid bru har fuge over søyle.

Figur 8 Armeringskorrosjon som følge av kloridholdig vann fra lekkasje i fuge (foto: Gaute Nordbotten)

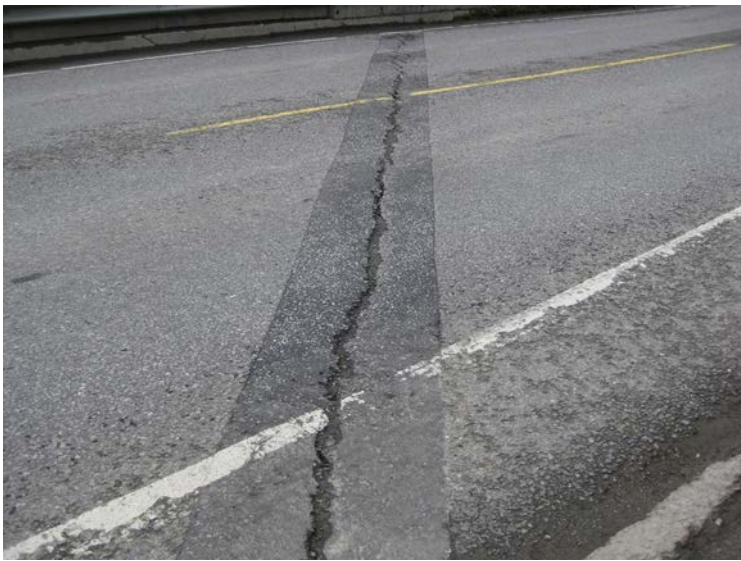
Figur 9 viser typisk sprekk i en asfaltfuge. Ved stillestående trafikk vil det bli dumper i fuga. På bruer der det ofte er kø vil således fugetypen ikke fungere. Det ser ut til å bli flere skader av type sprekker både i fuge og mot asfalt på de kaldeste vintrene.

Figur 9 Typisk sprekk i asfaltfuge (foto fra Brutus)

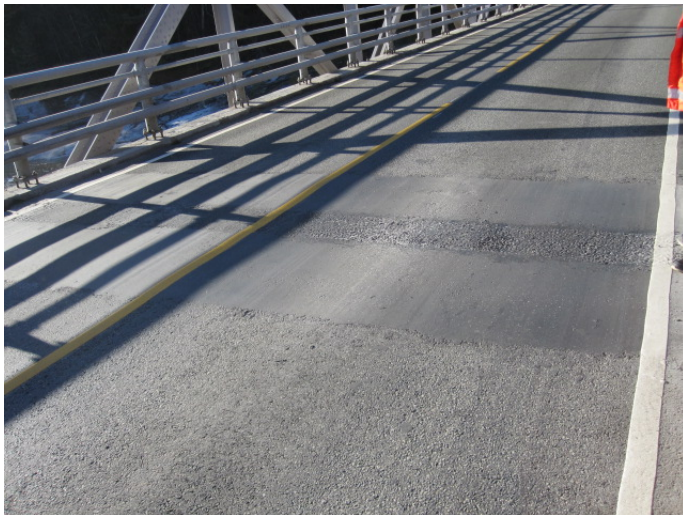
Vinnerfuga fra det Nederlandske prosjektet prøves for tiden i Norge, se figur 10, men den har vært for kort tid i bruk til å kunne si noe sikkert om hvor bra den fungerer. Det er innlagt geonett i fuga.

Figur 10 Vinnefuga fra Nederland på plass i Telemark (foto: Gaute Nordbotten)

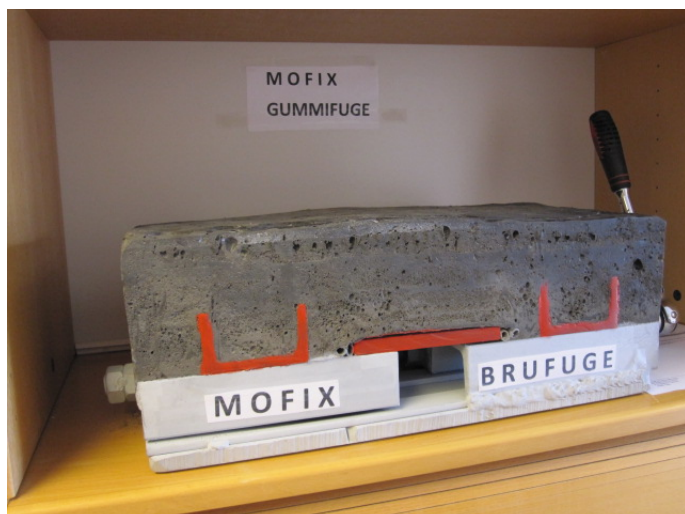
I Buskerud ble det gjort diverse forsøk med fuge bygd opp av sprøytet gummi istedenfor steinfylt polymermodifisert bitumen. Ved første forsøk var oppbyggingen som vist i figur 1, men da holdt ikke forbindelsen mellom gummi og tilstøtende asfalt. Det ble forsøkt med fortanning som vist i figur 2, men med samme resultat. Fastholding med u-profiler i stål ble også forsøkt som vist i figur 11, men heller ikke det fungerte. Gummi viste seg å være for stiv og dermed kreve for stor last for sammentrykking og utvidelse. Fugetypen ble derfor lagt død selv om initiativet var godt.

Figur 11 Gummifuge (foto: Gaute Nordbotten)
