Tilstand av ulike typer vann- og frostsikringshvelv

Etatsprogrammet Varige konstruksjoner 2012-2015

Nr. 470

Christian Rønneberg og Trond A. Østmoen (Aas-Jakobsen AS)

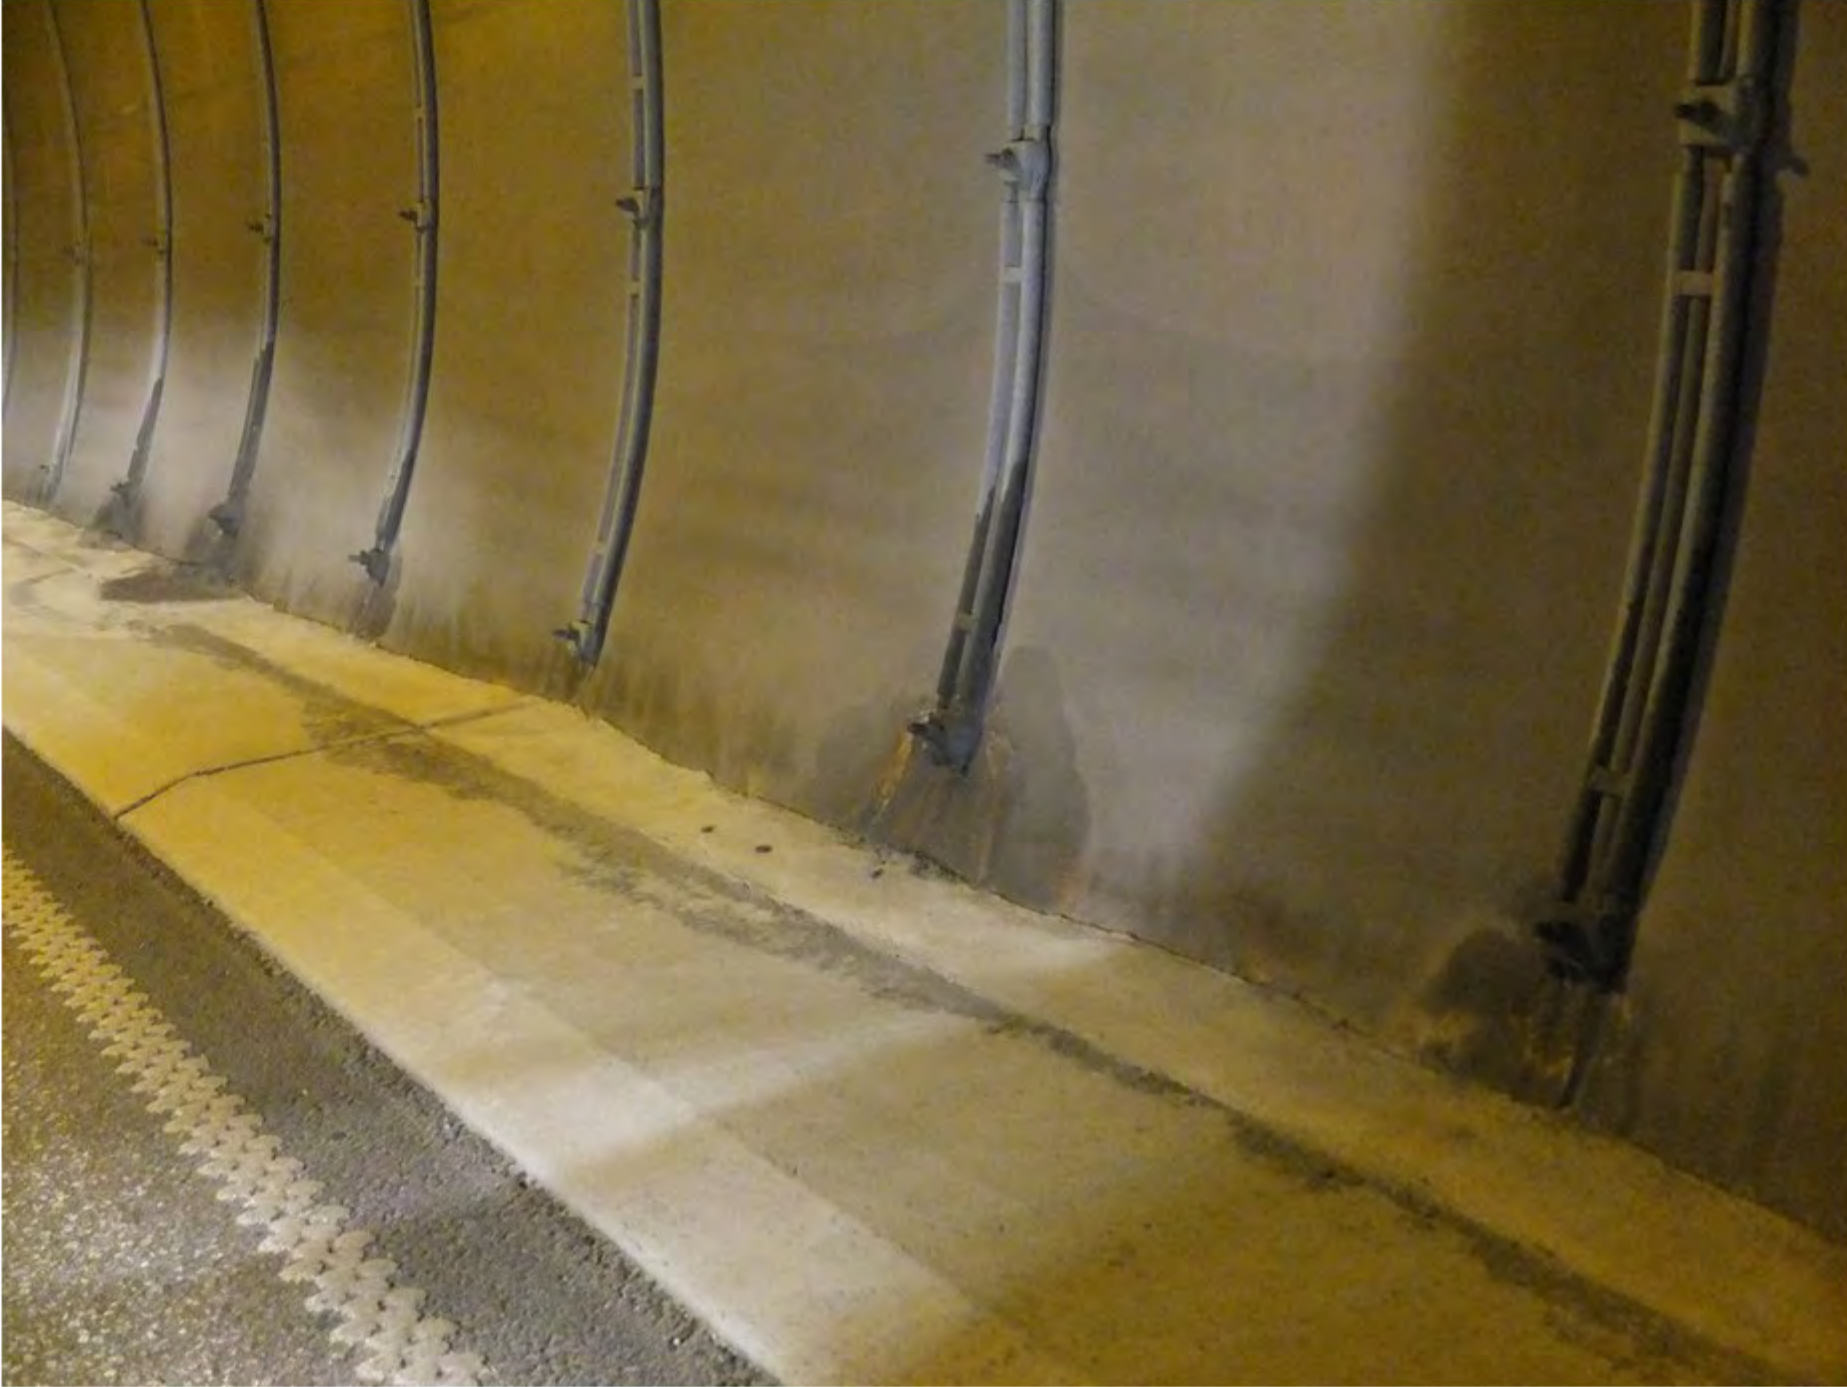
5 Fuktgjennomgang i tunnelduk

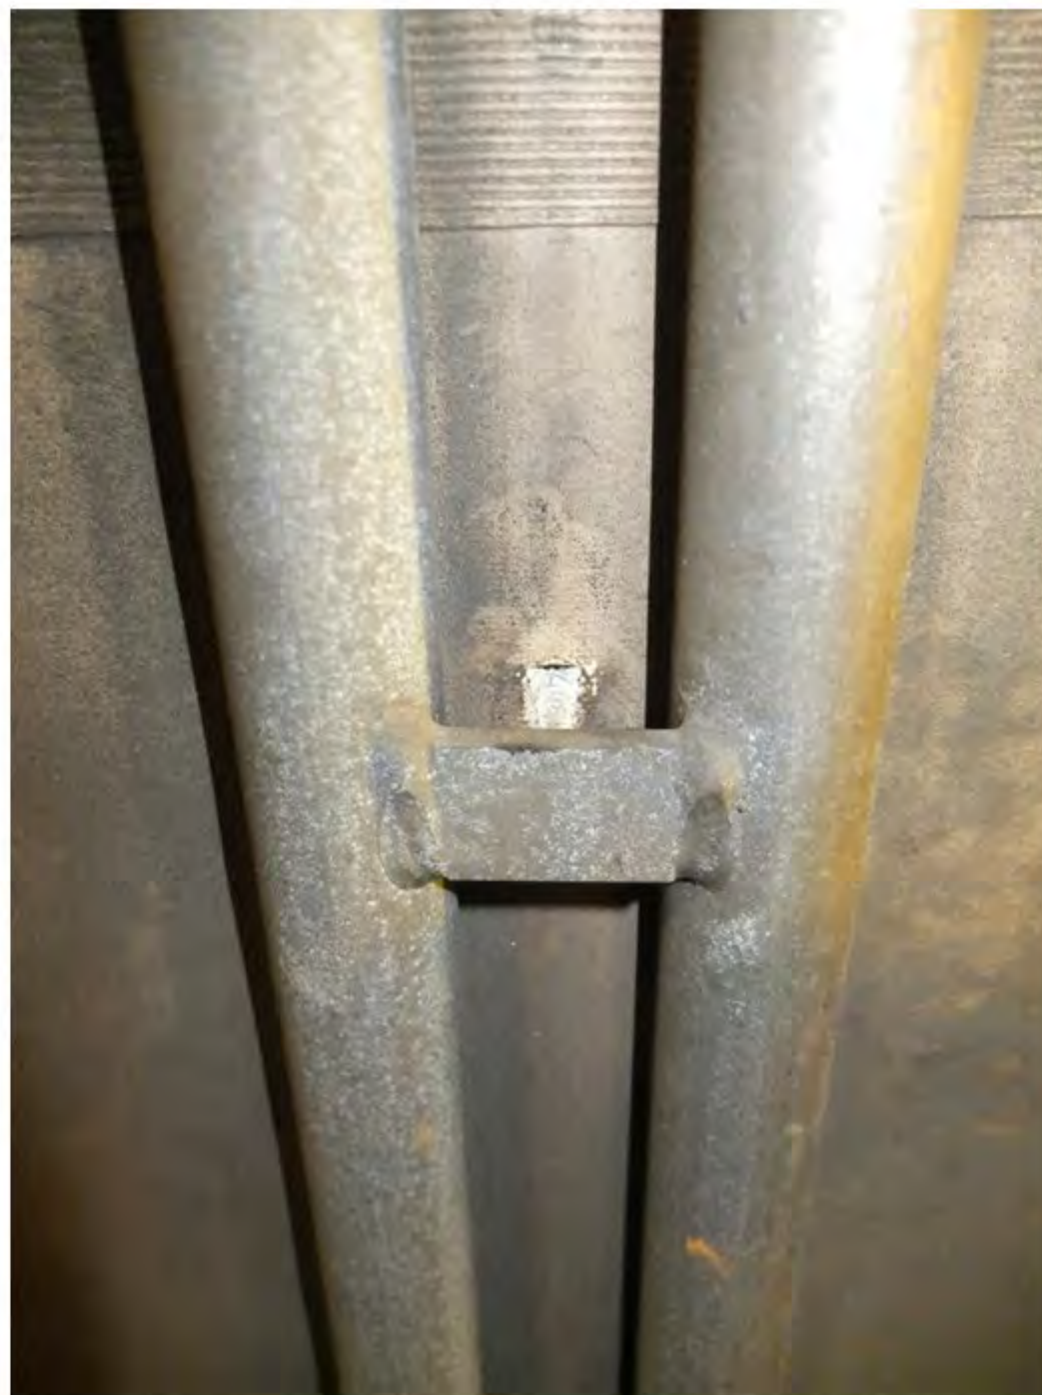
14 Lokal skade i duk fra tverrstål mellom fremrørene

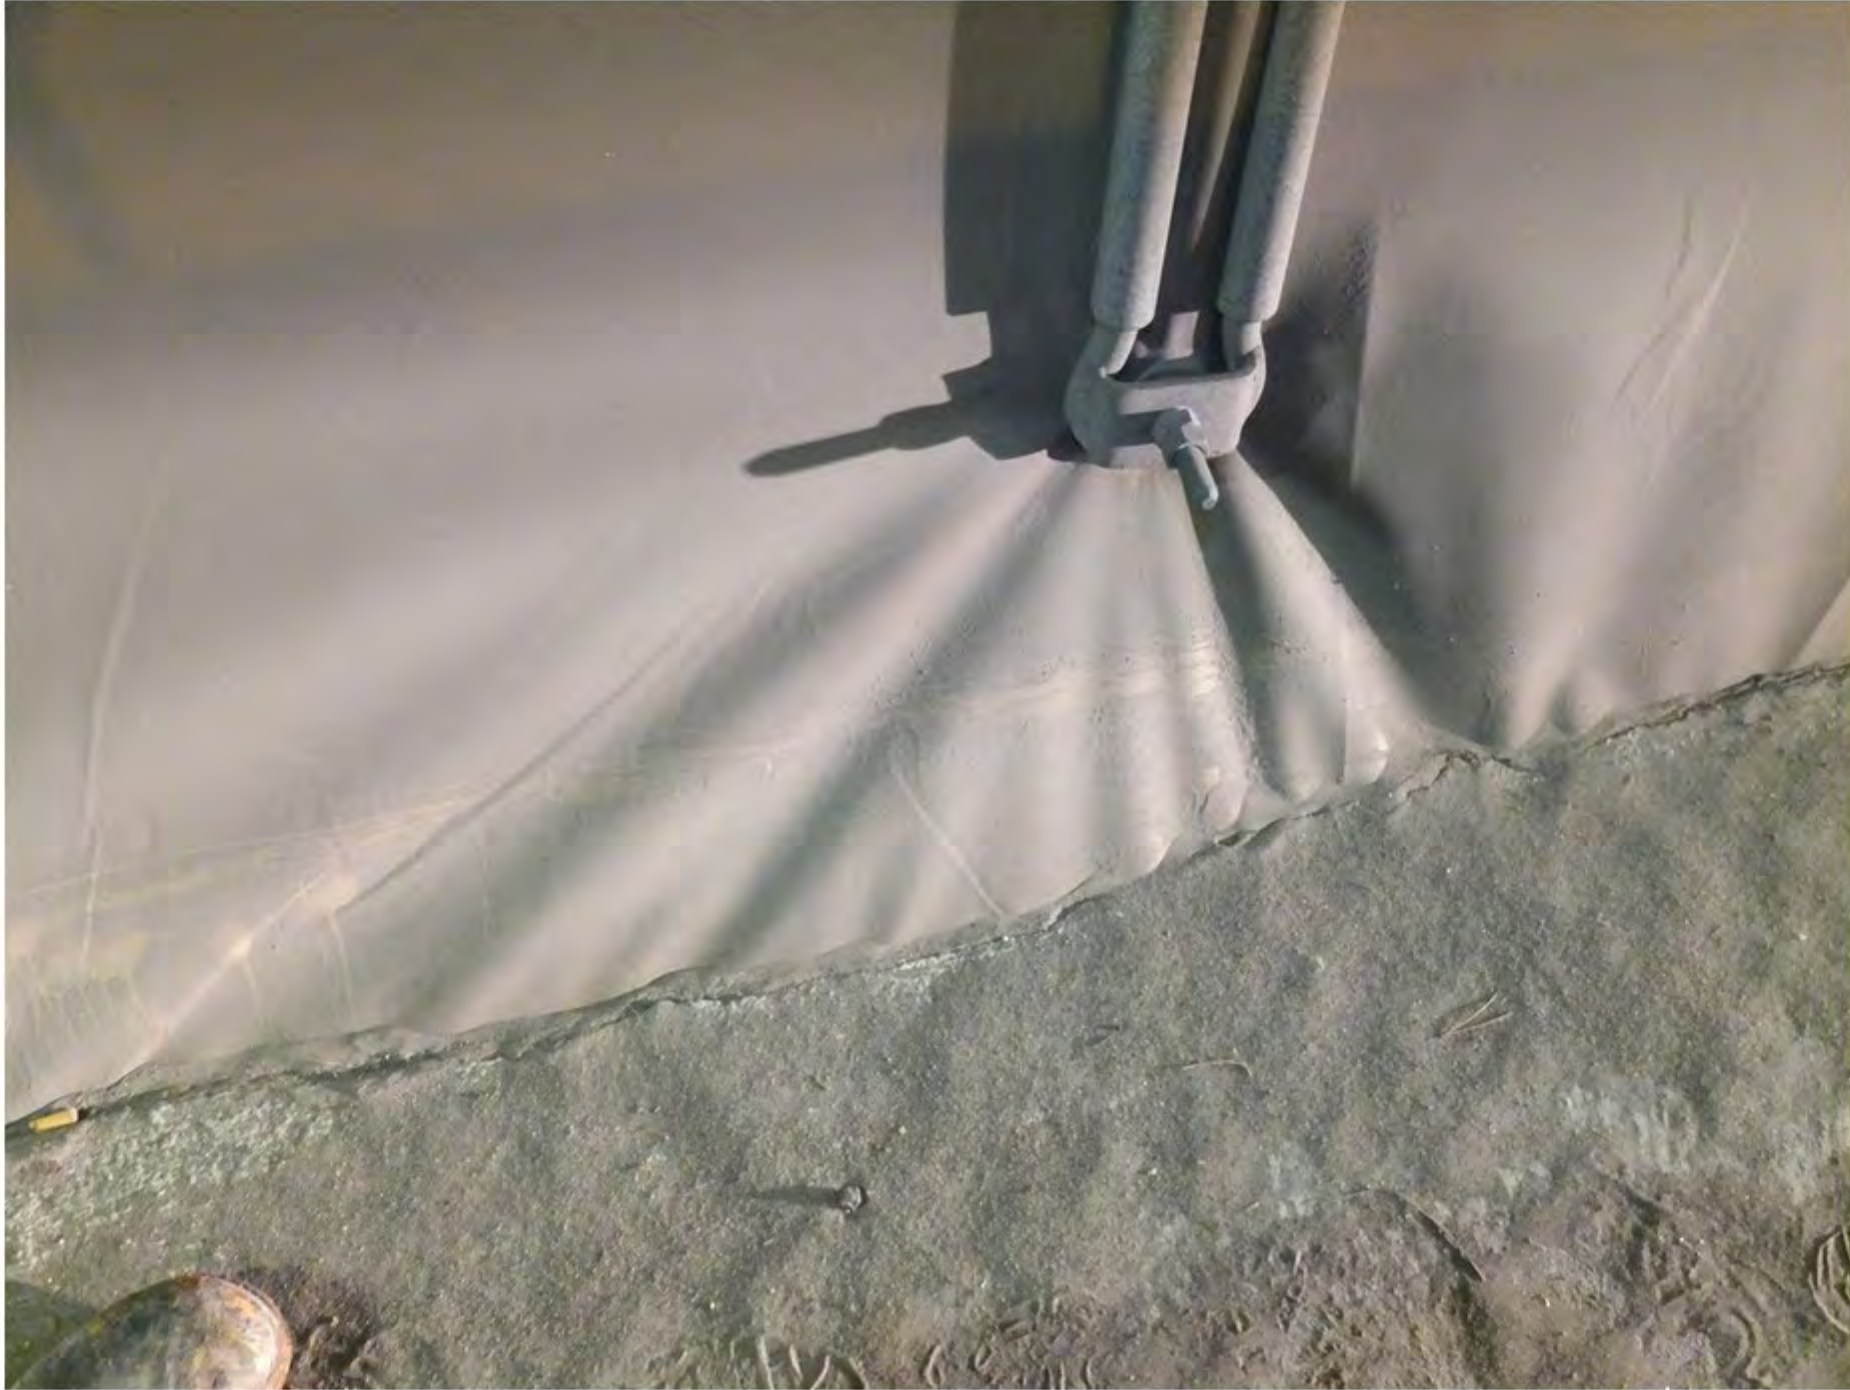
15 Lokal deformasjon i duk ved nedre bolteinnfesting

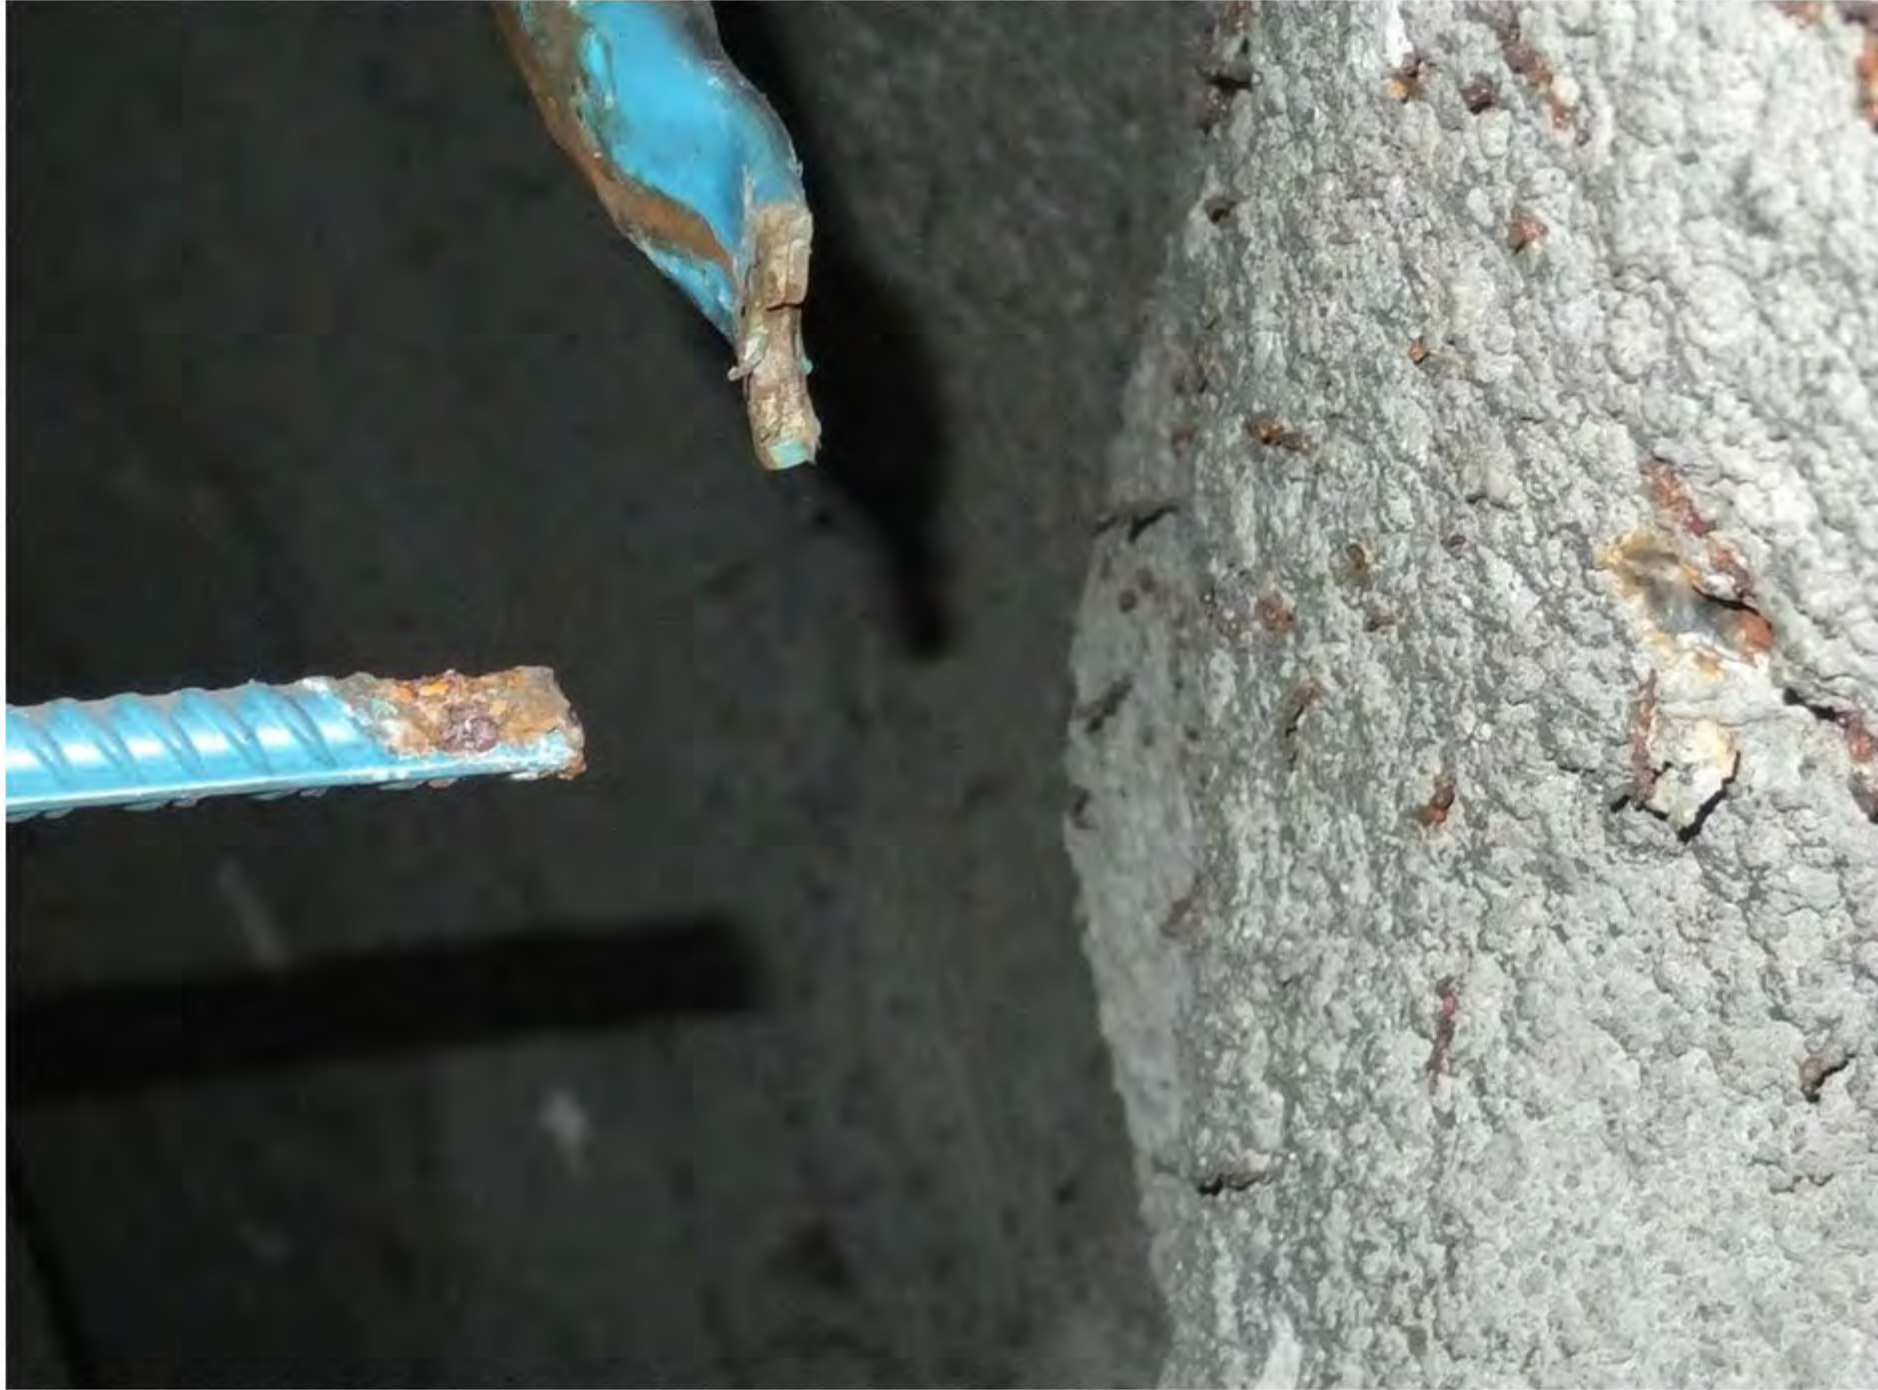
21 Brudd i festebolt og bakskinne - 1,5 km fra portal Frøyasiden - Kraftig korrosjon på bolt ved innfesting i berg

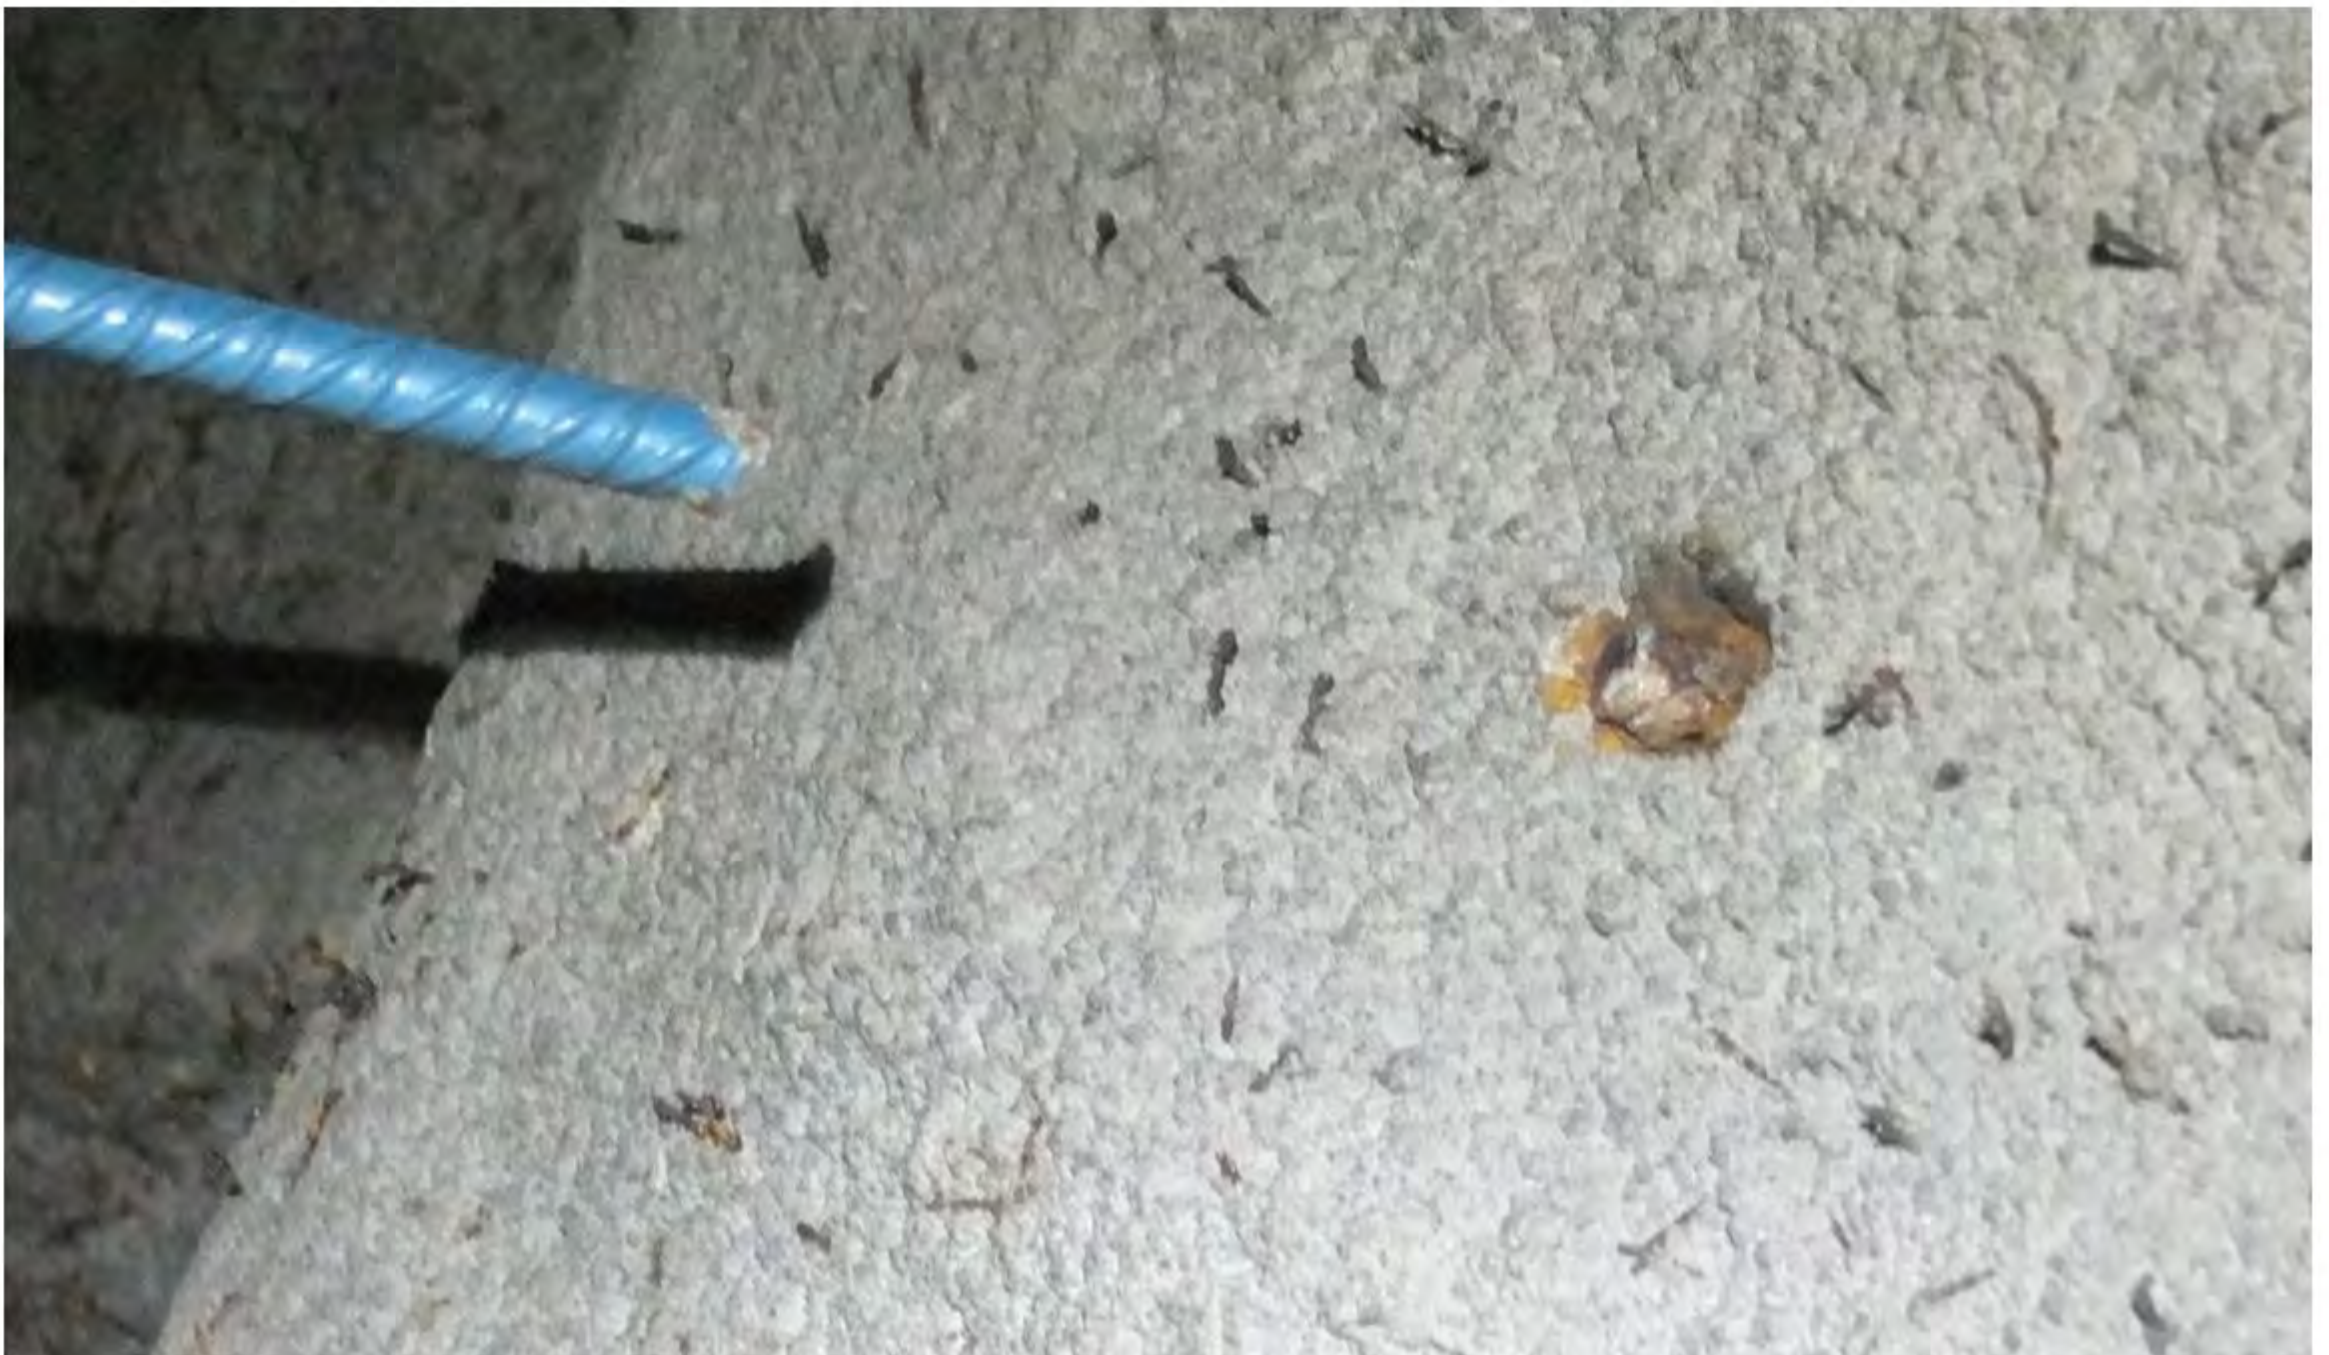
22 Brudd i festebolt 1,5 km fra portal Frøyasiden - Kraftig korrosjon på bolt ved innfesting i berg

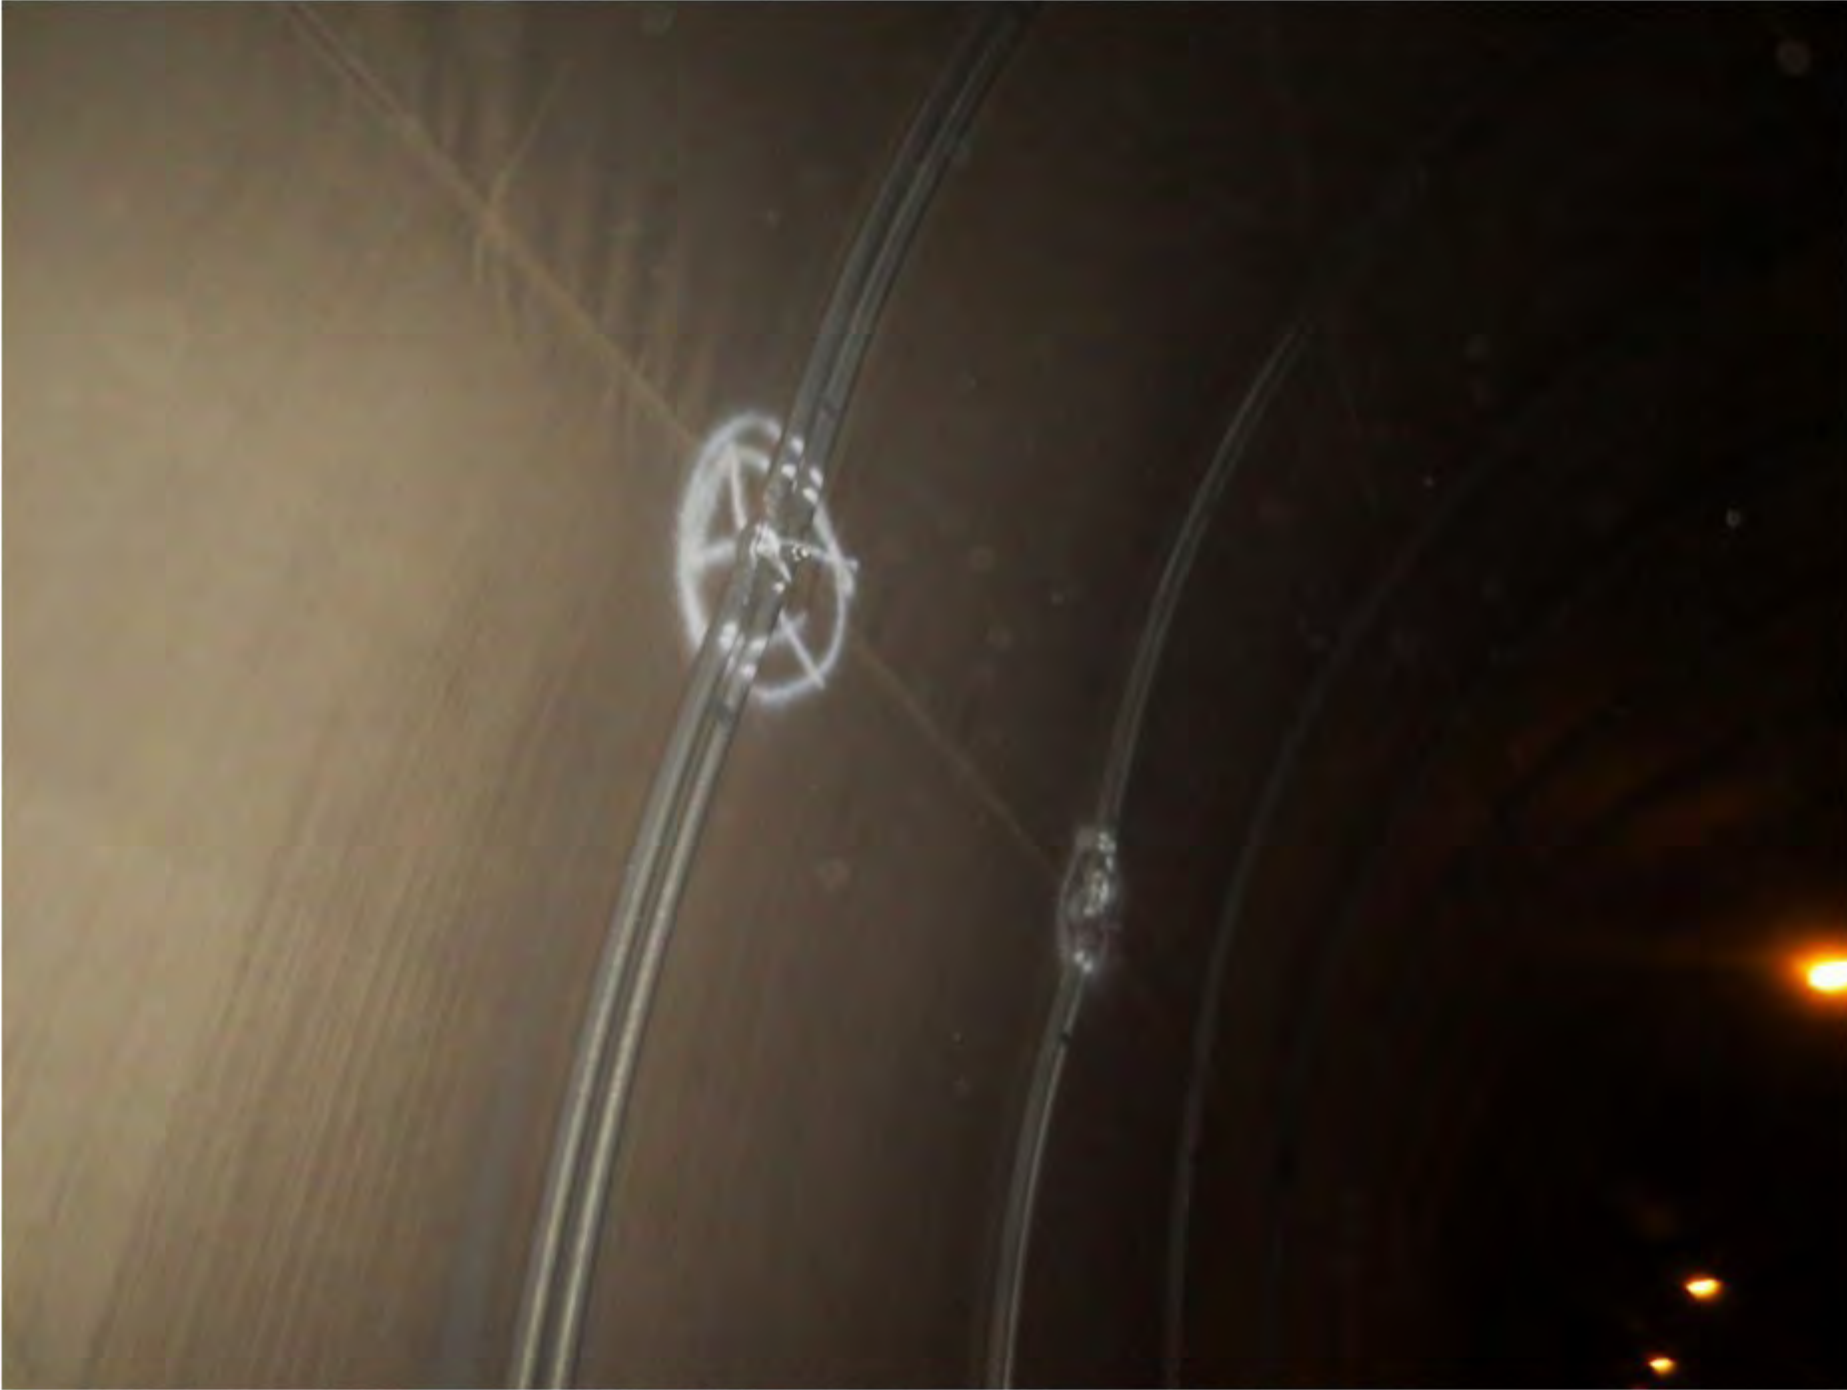
23 Brudd i festebolter - 1,7 km fra portal Hitrasiden

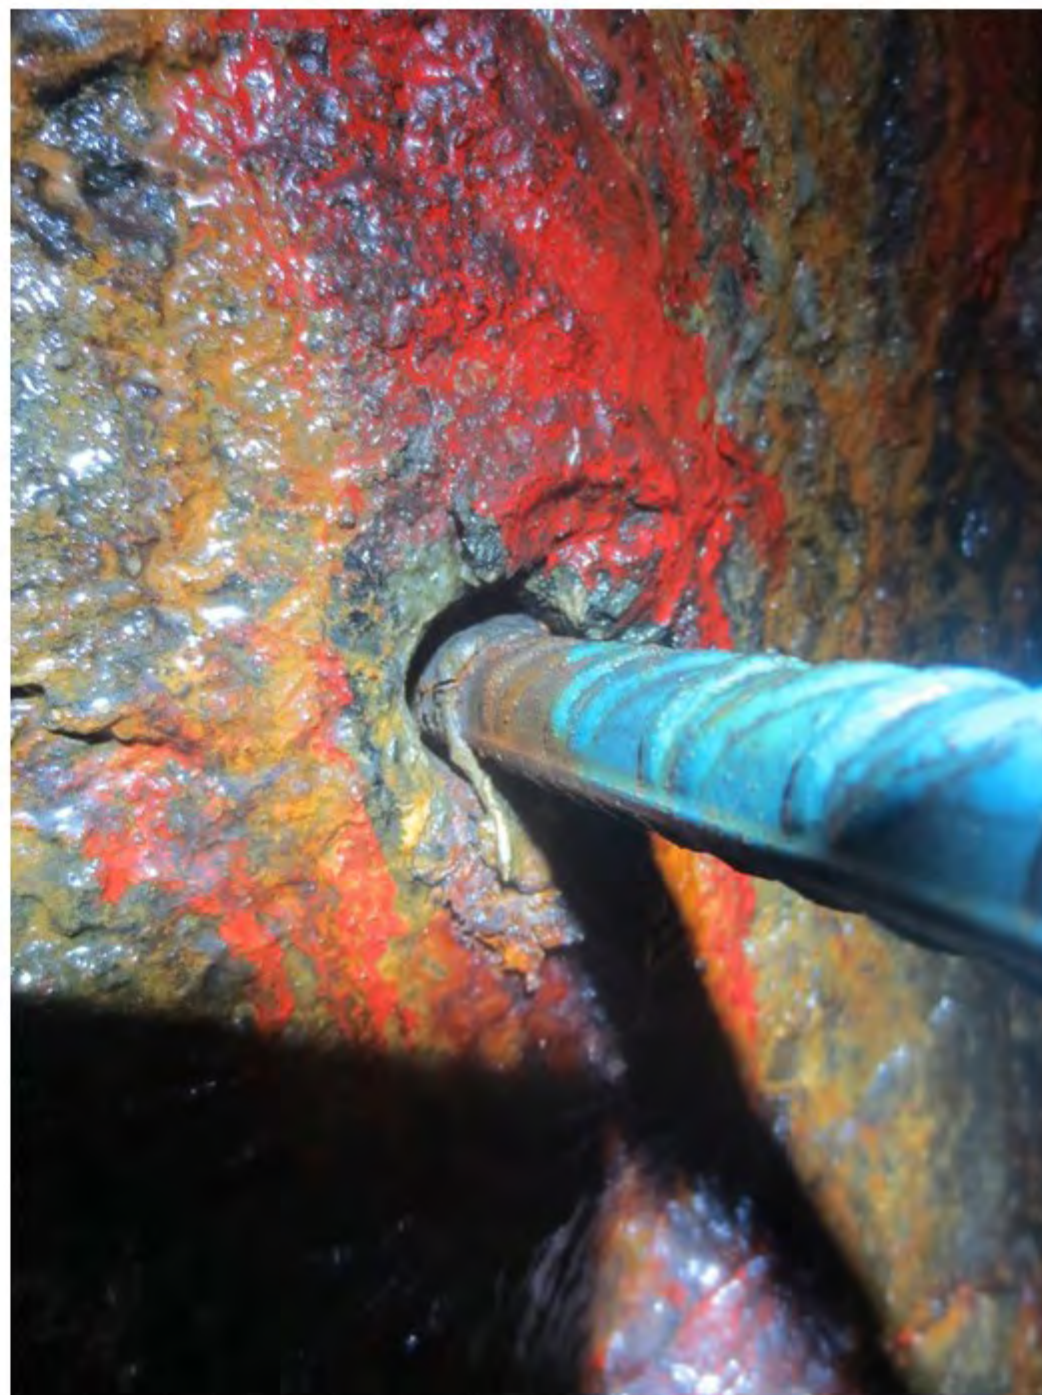
28 Mangelfull innstøping av festebolt

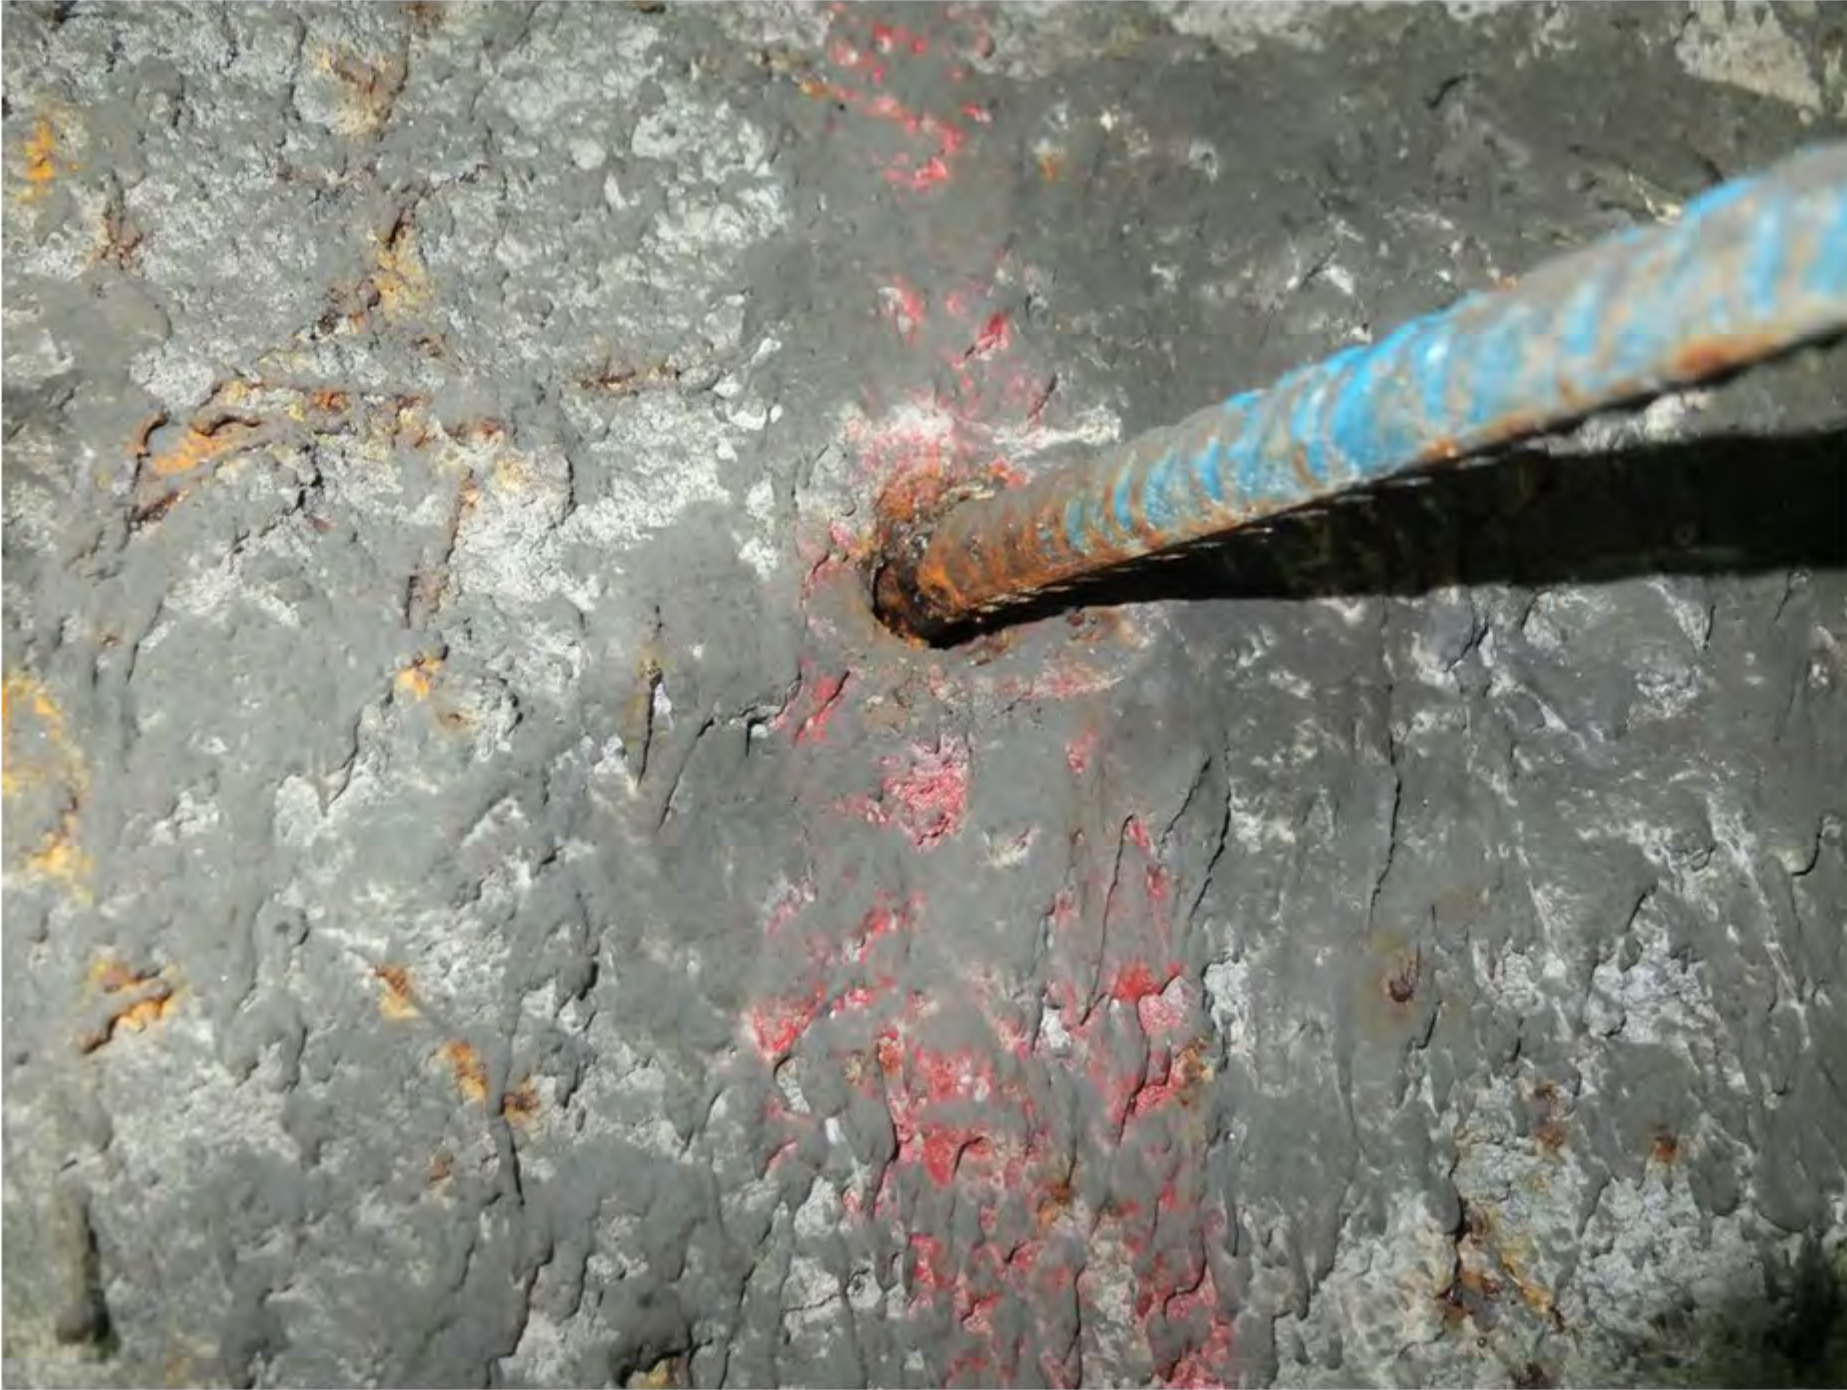
29 Korrosjon ved berginnfesting av bolt

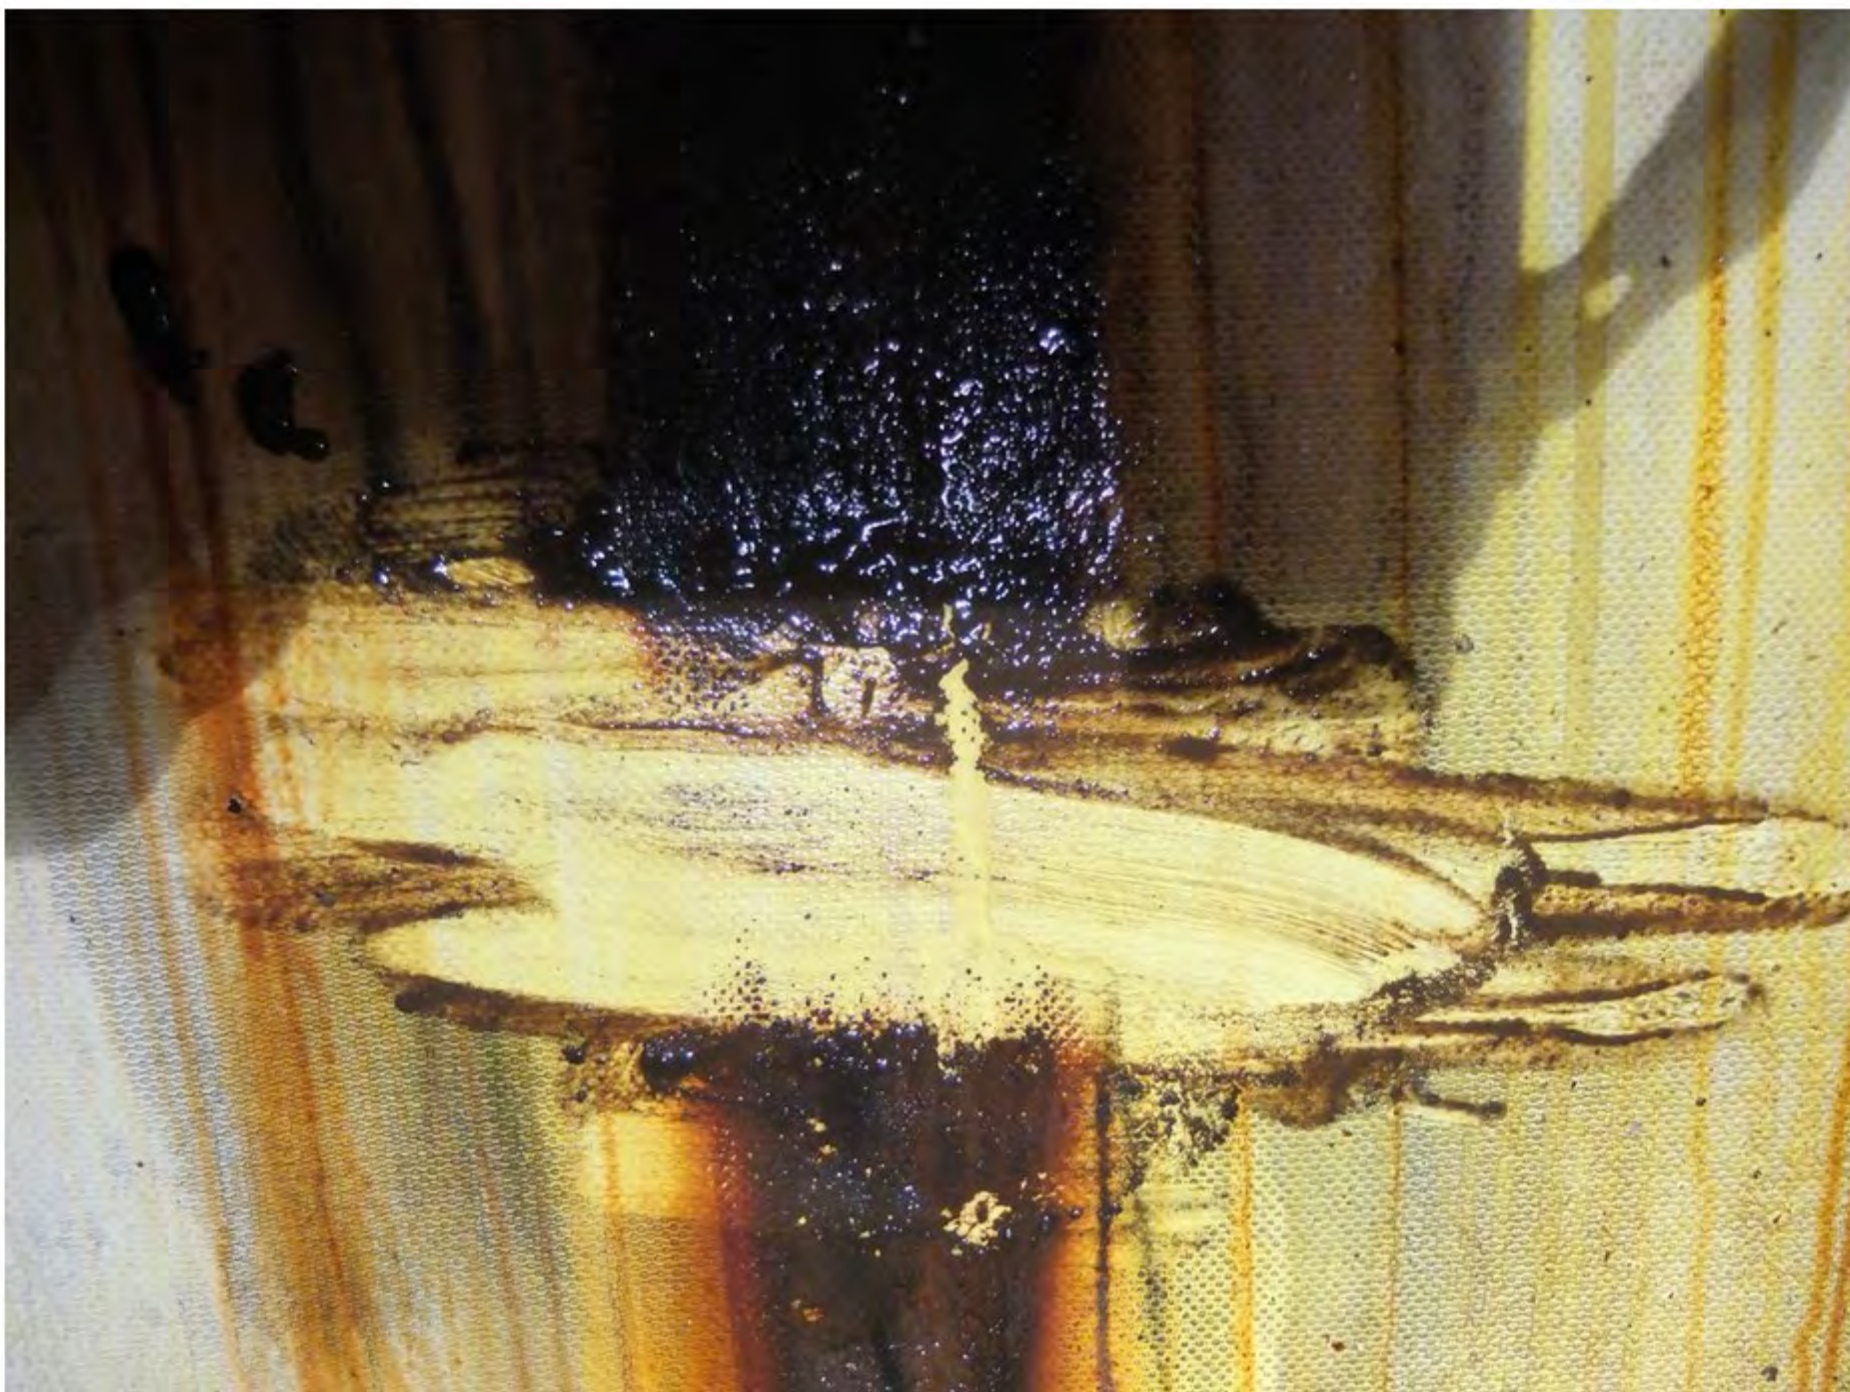
34 Fjerning av avleiringer på duk - Ingen skader registrert
