Tilstand av ulike typer vann- og frostsikringshvelv

Etatsprogrammet Varige konstruksjoner 2012-2015

Nr. 470

Christian Rønneberg og Trond A. Østmoen (Aas-Jakobsen AS)

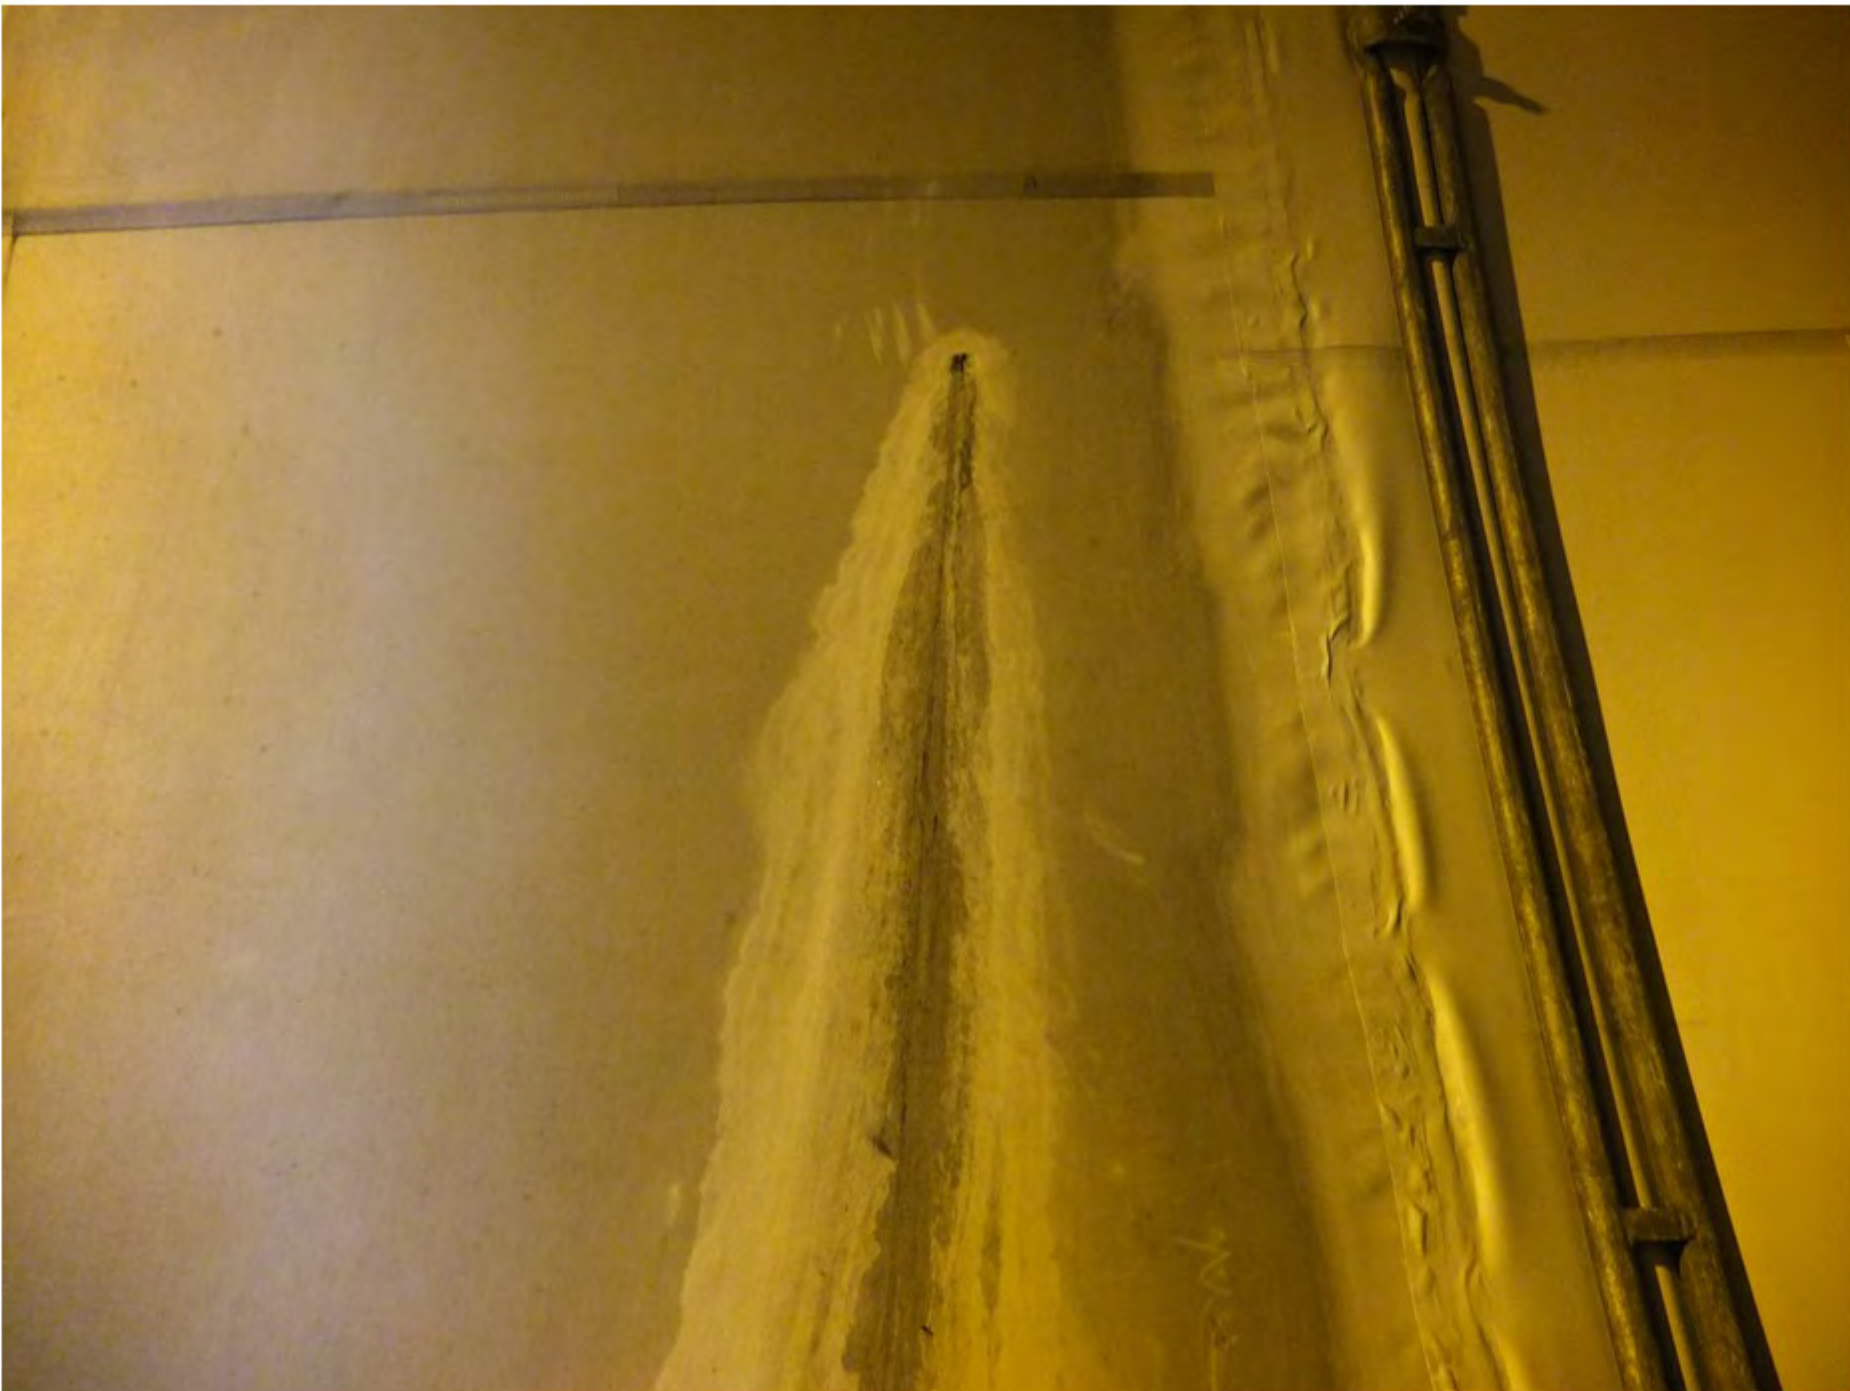
8 Overgang til reparert sone - Hull i duk etter mekanisk skade

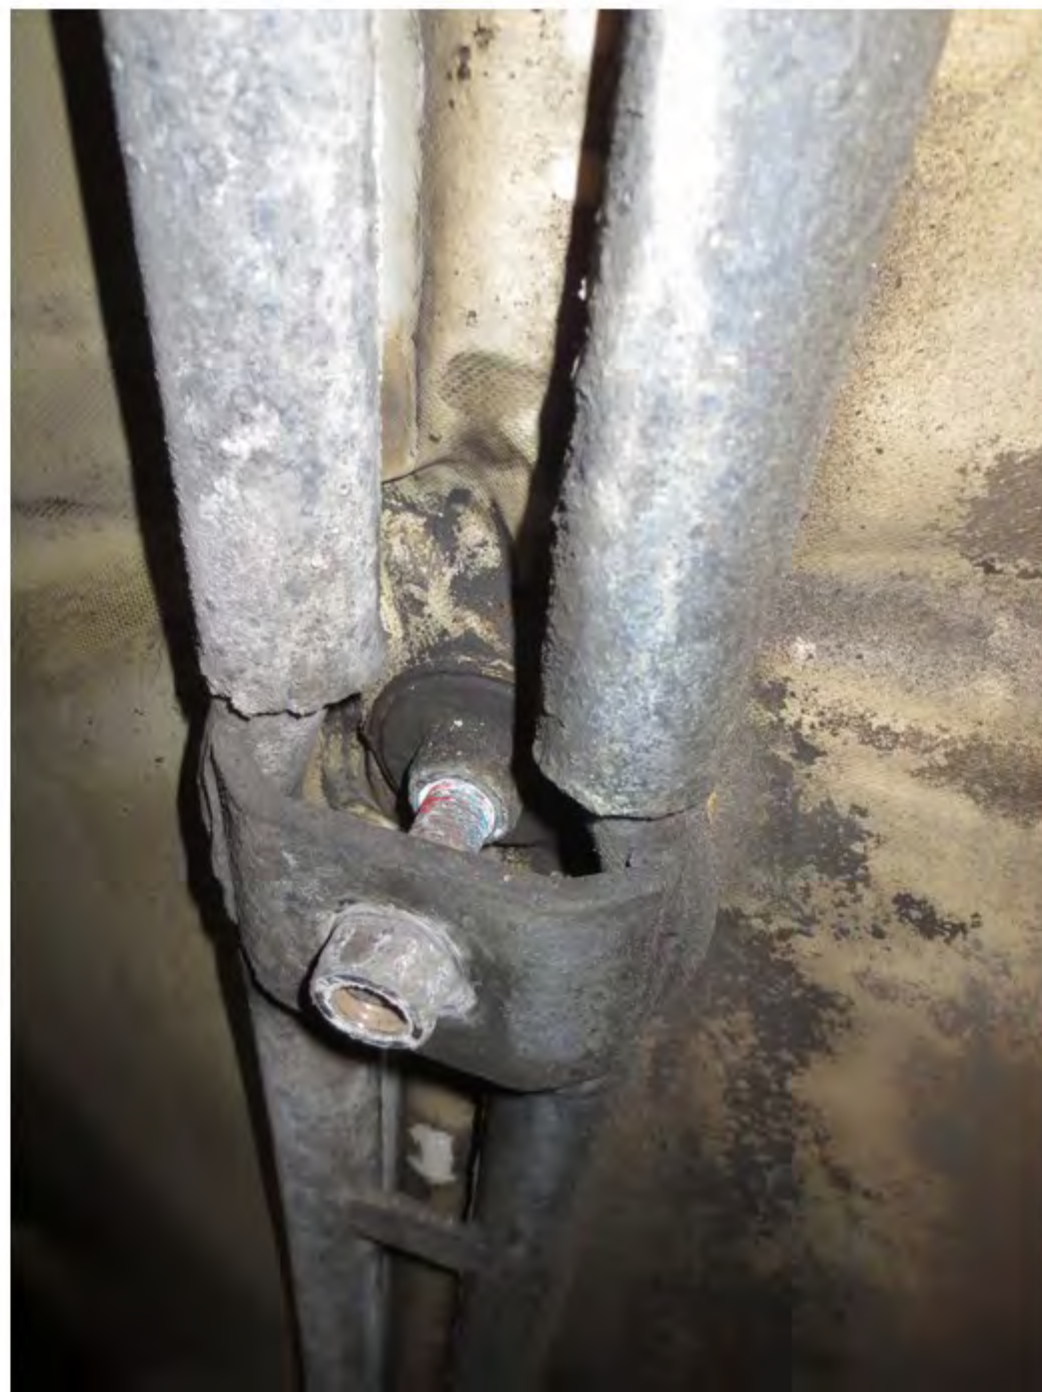
10 Løsnet fremrør - 800 meter fra Bjorøysiden

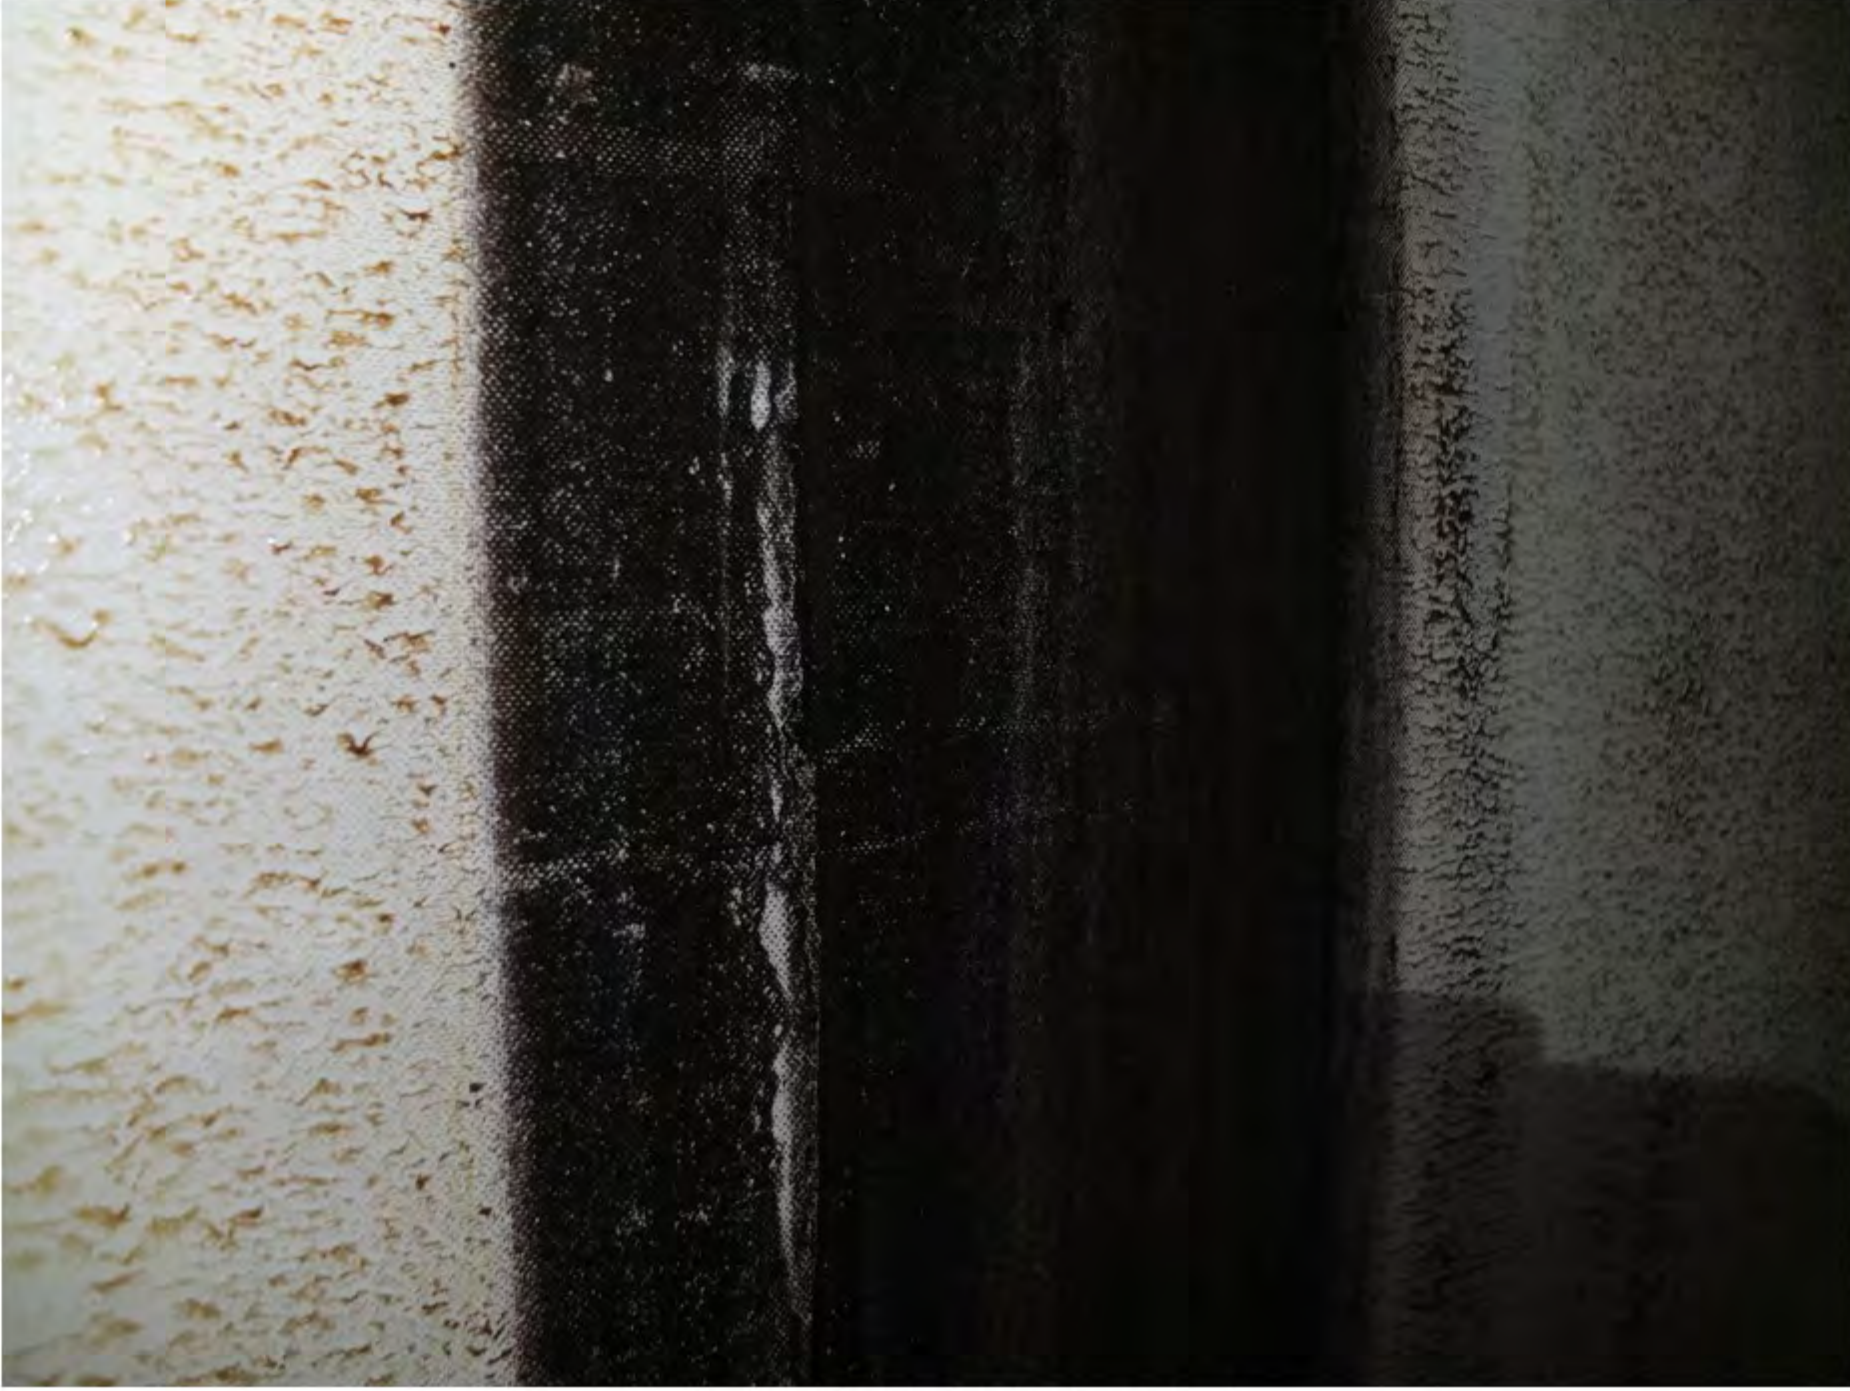
17 Avleiringer på duk på baksiden av hvelv

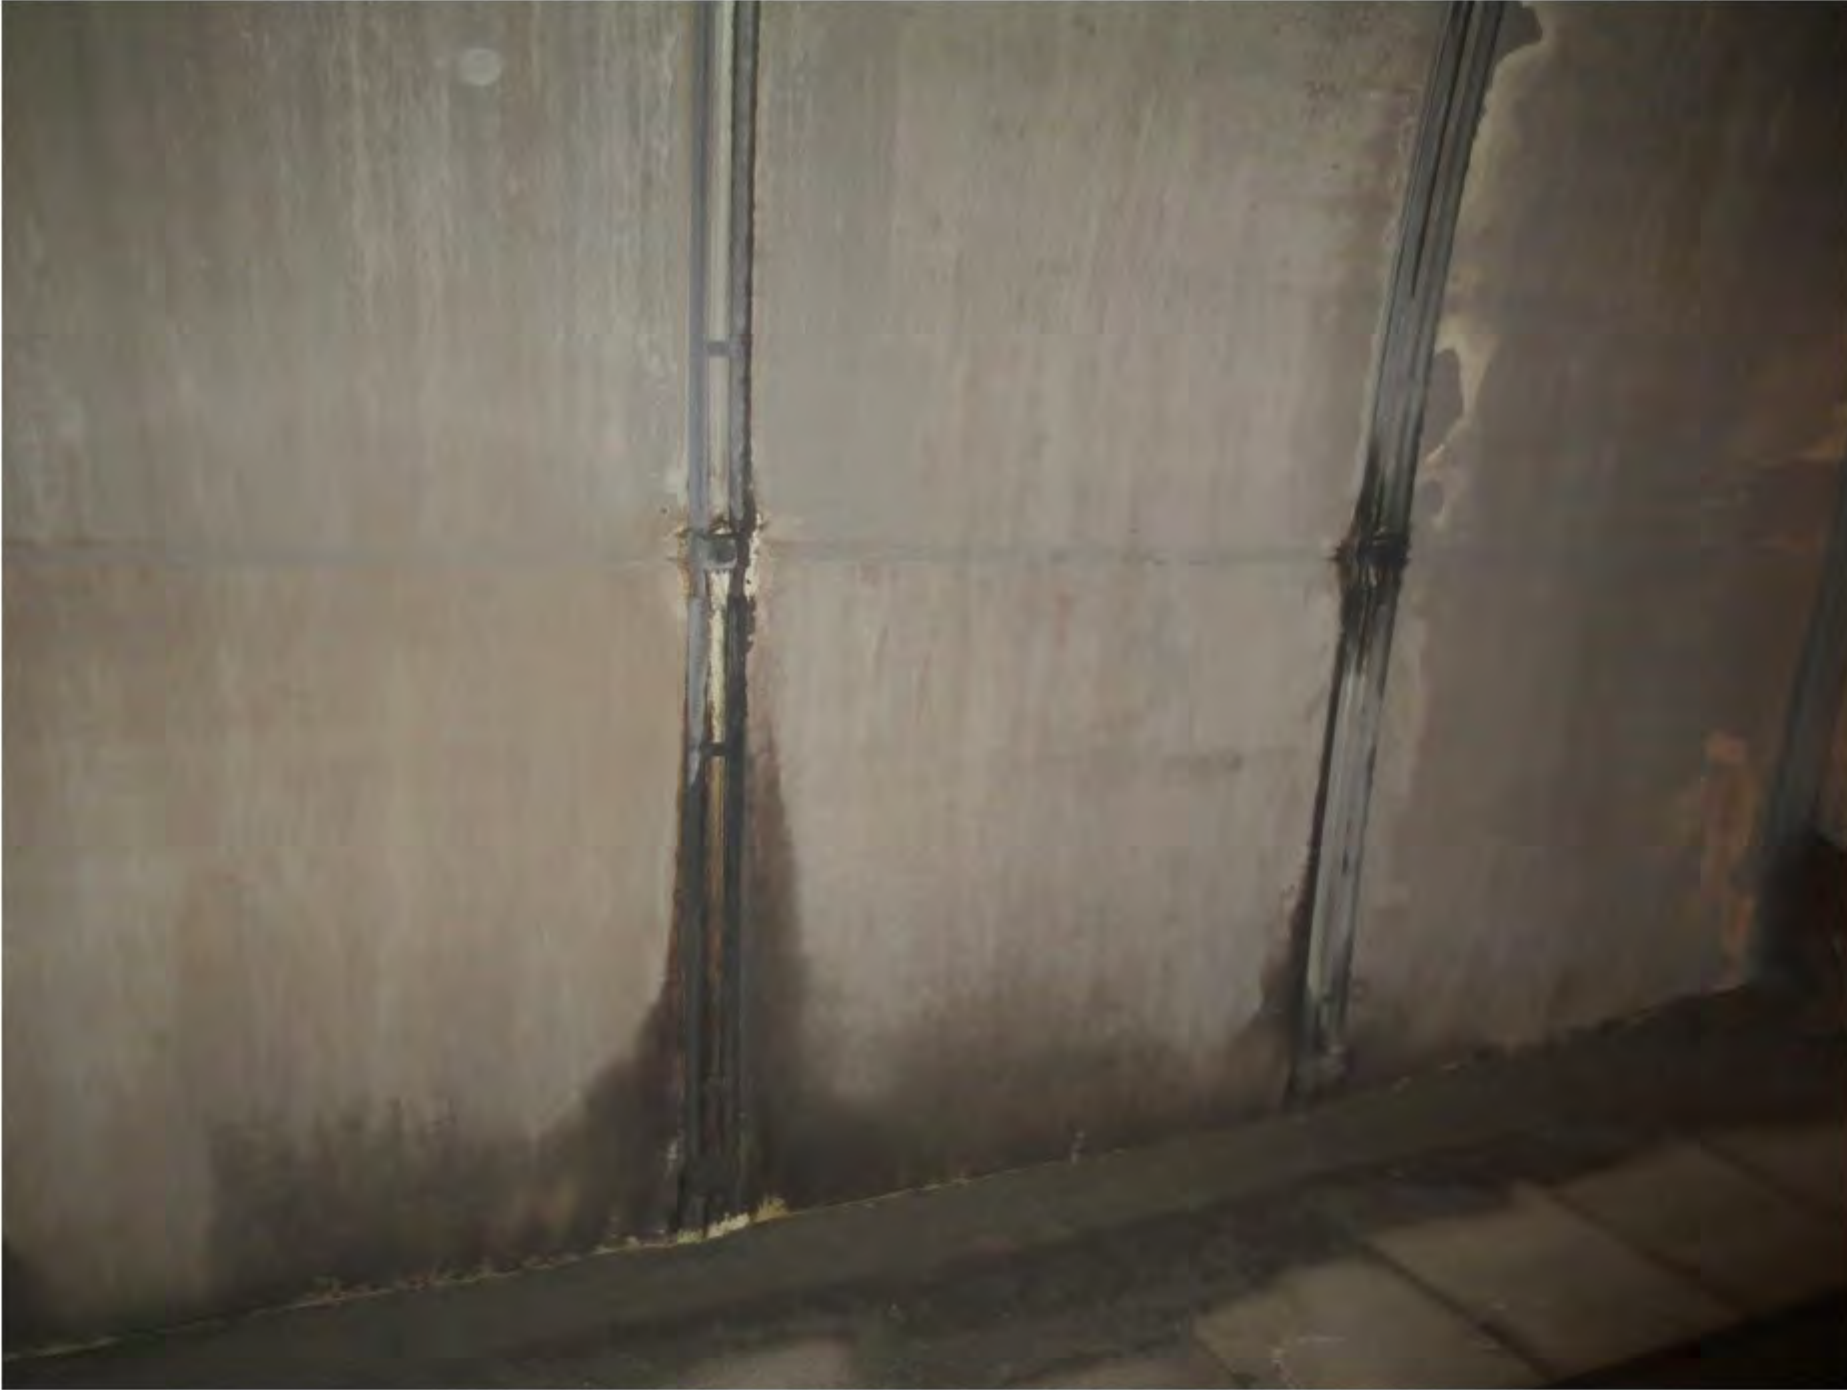
3 Tunnelduk østre seksjon med lekkasjepunkter

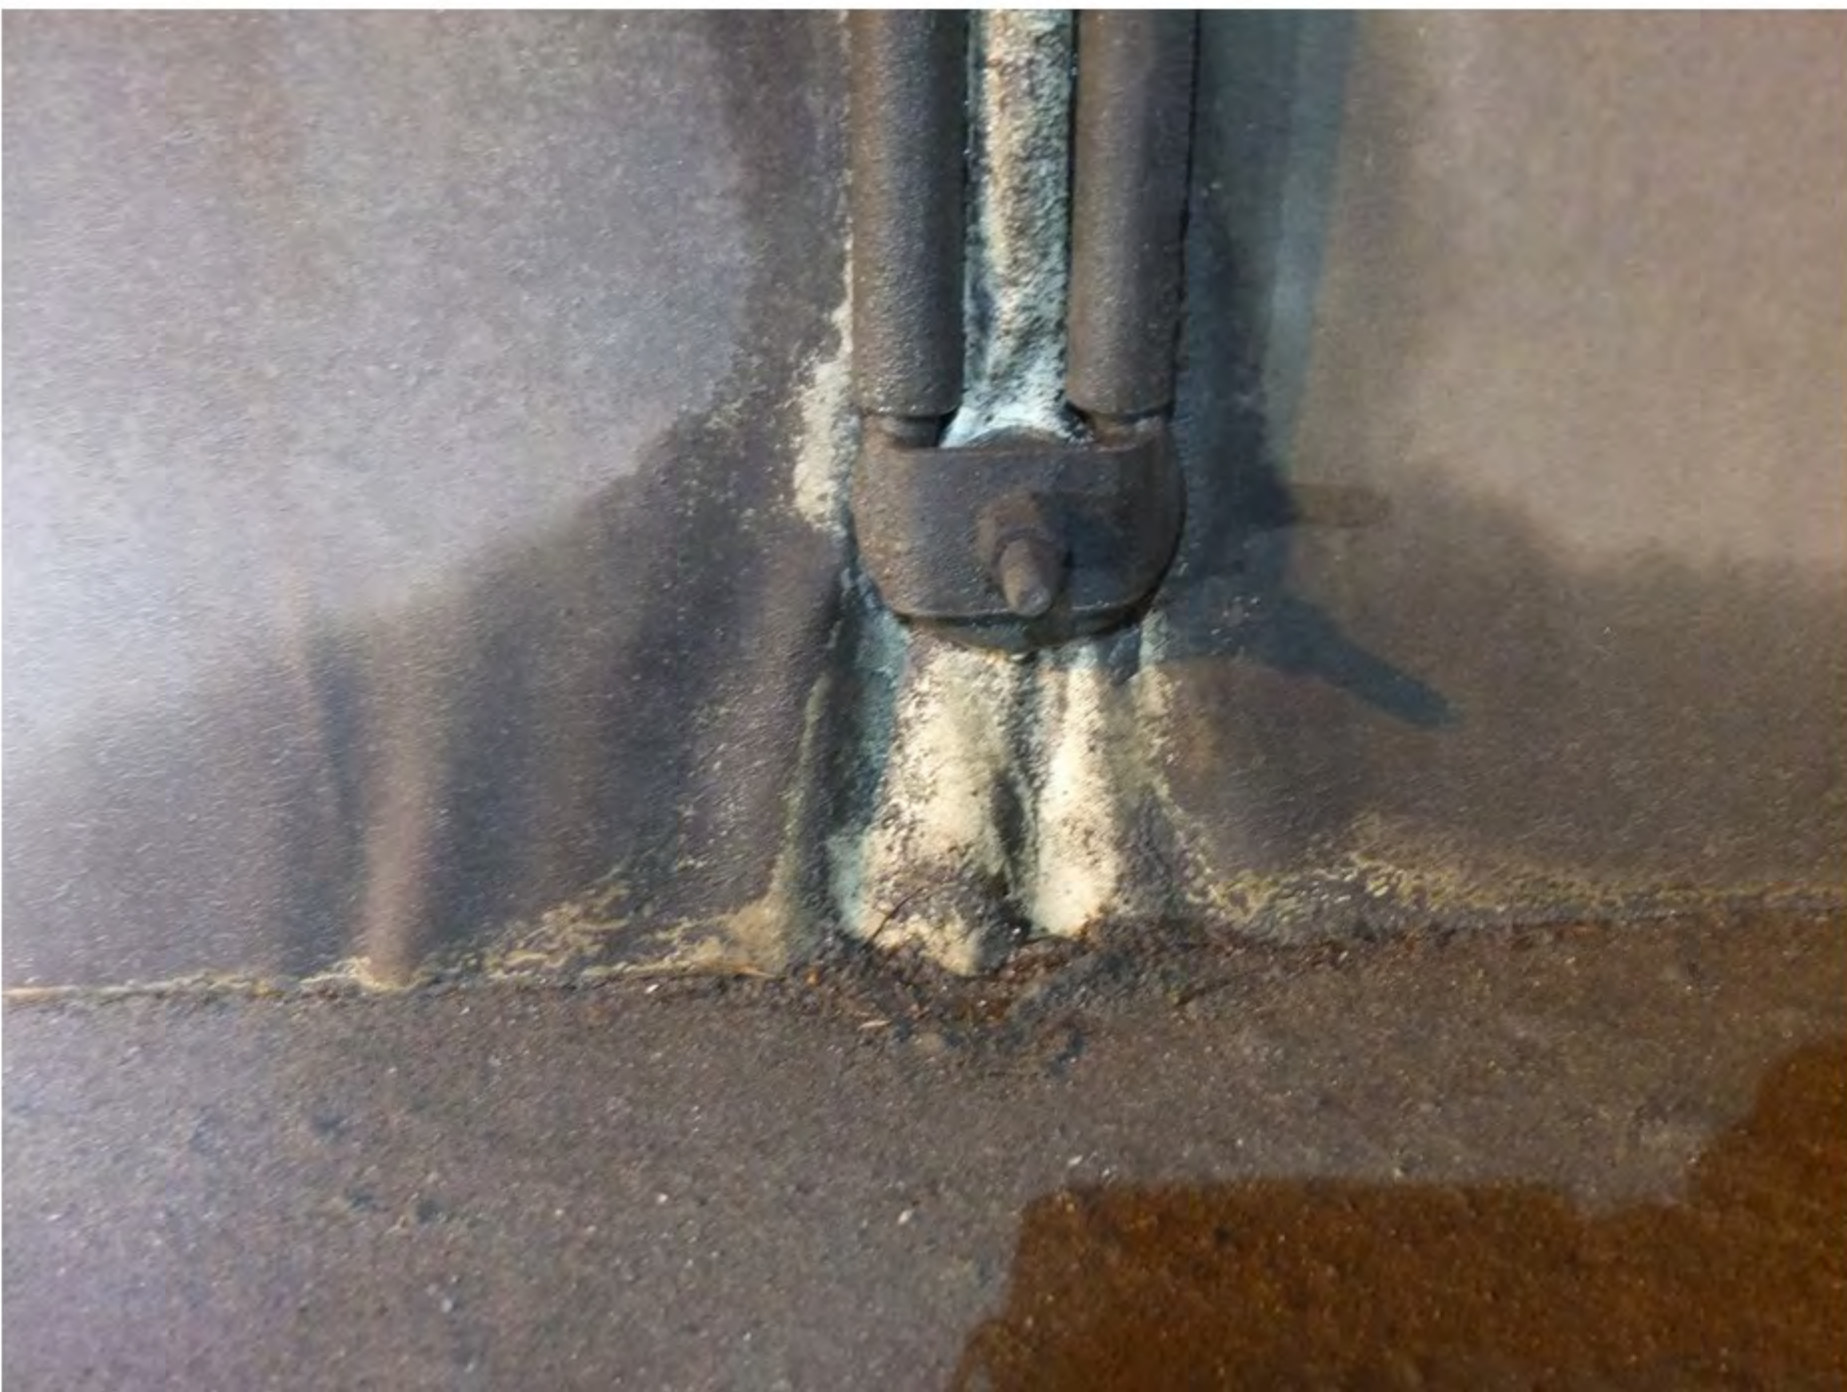
4 Fuktsvetting - lekkasje

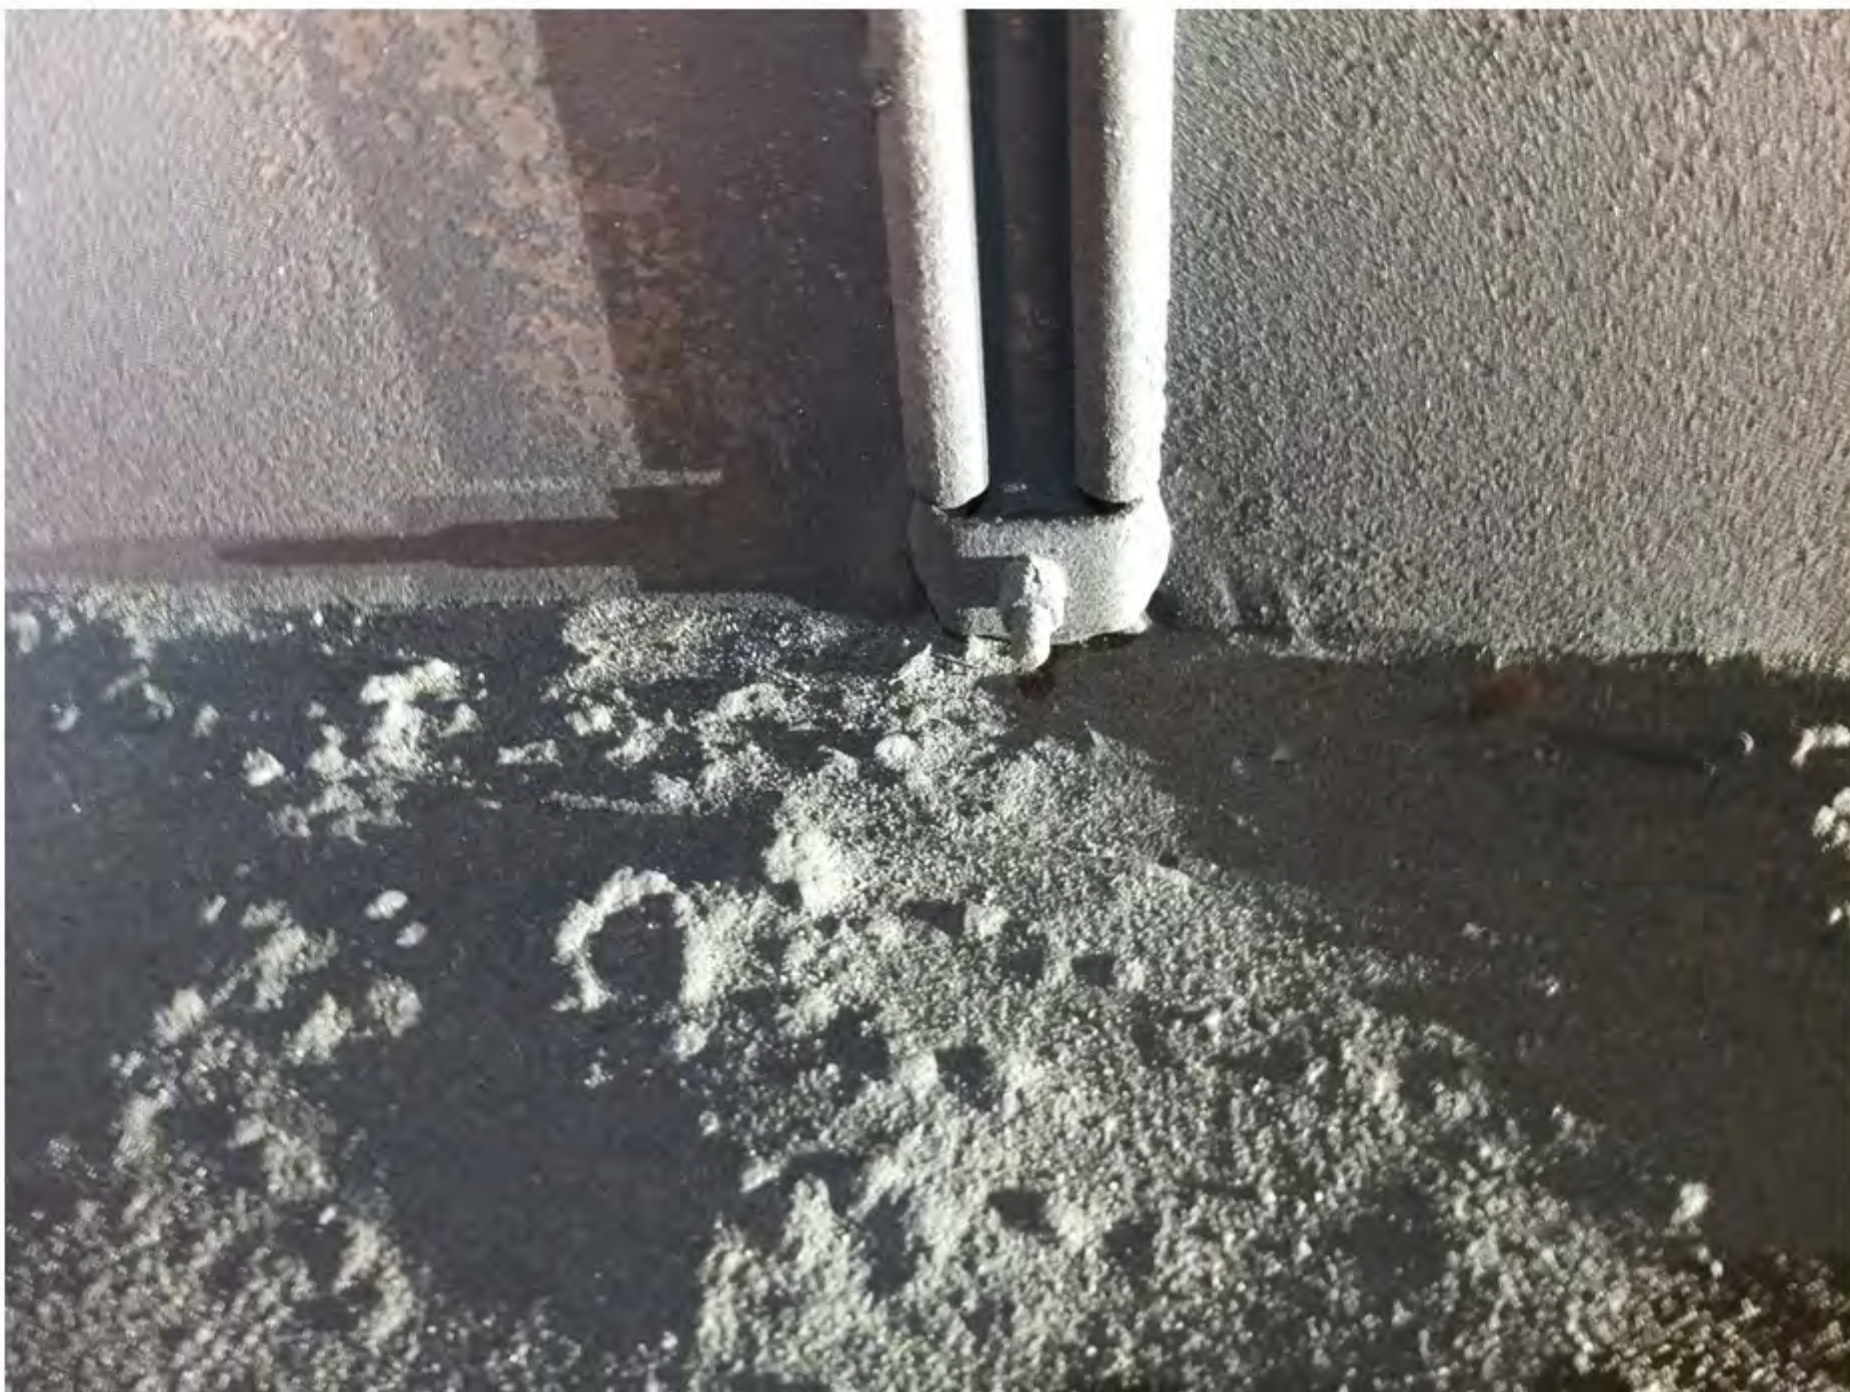
6 Mye tilsmussing på fremrør og tunnelduk

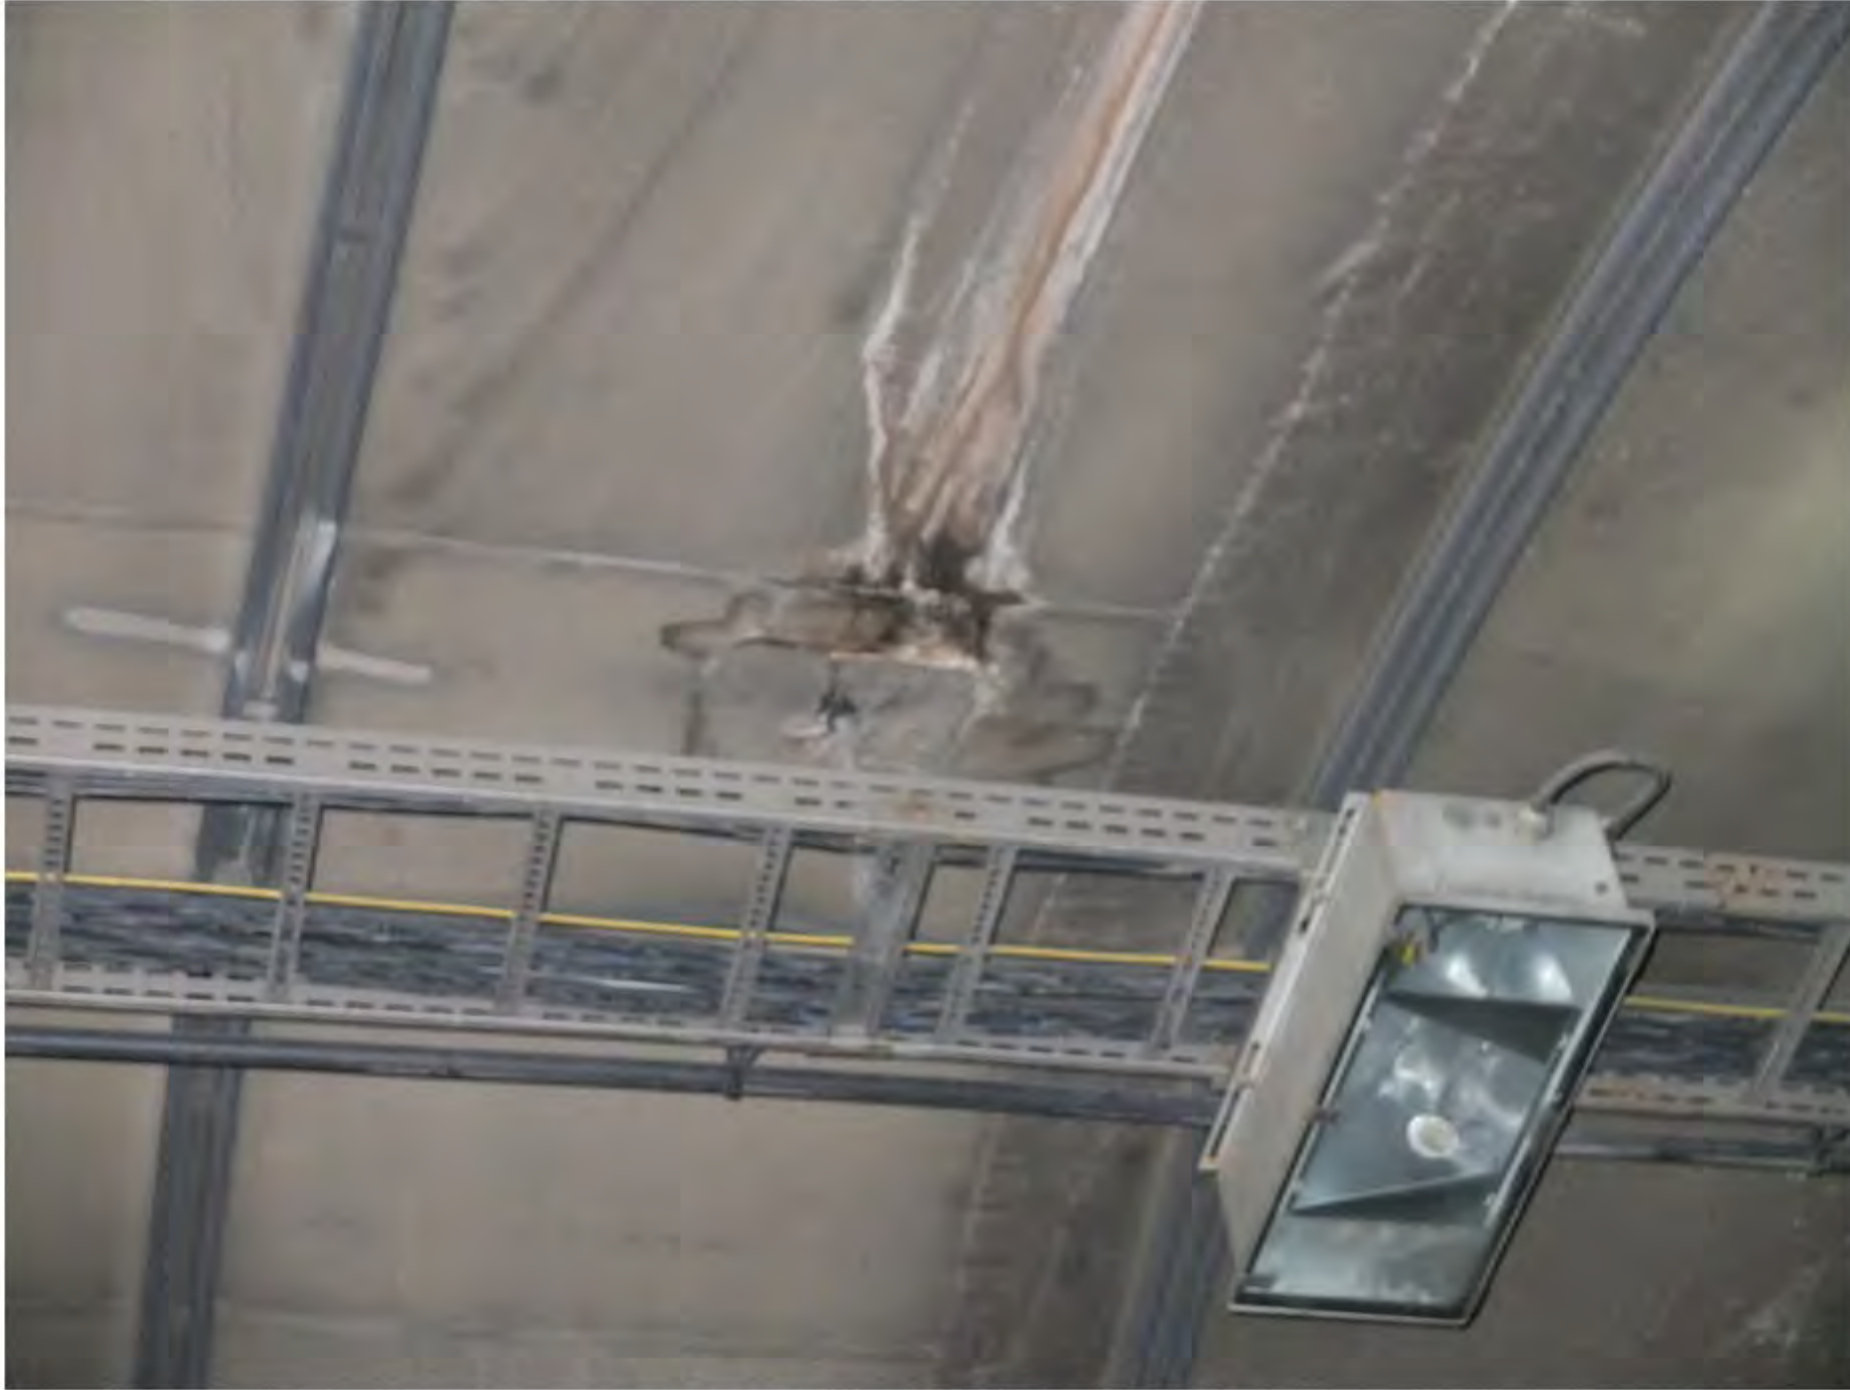
9 Lekkasje ifbm opphengsbolt for kabelbru

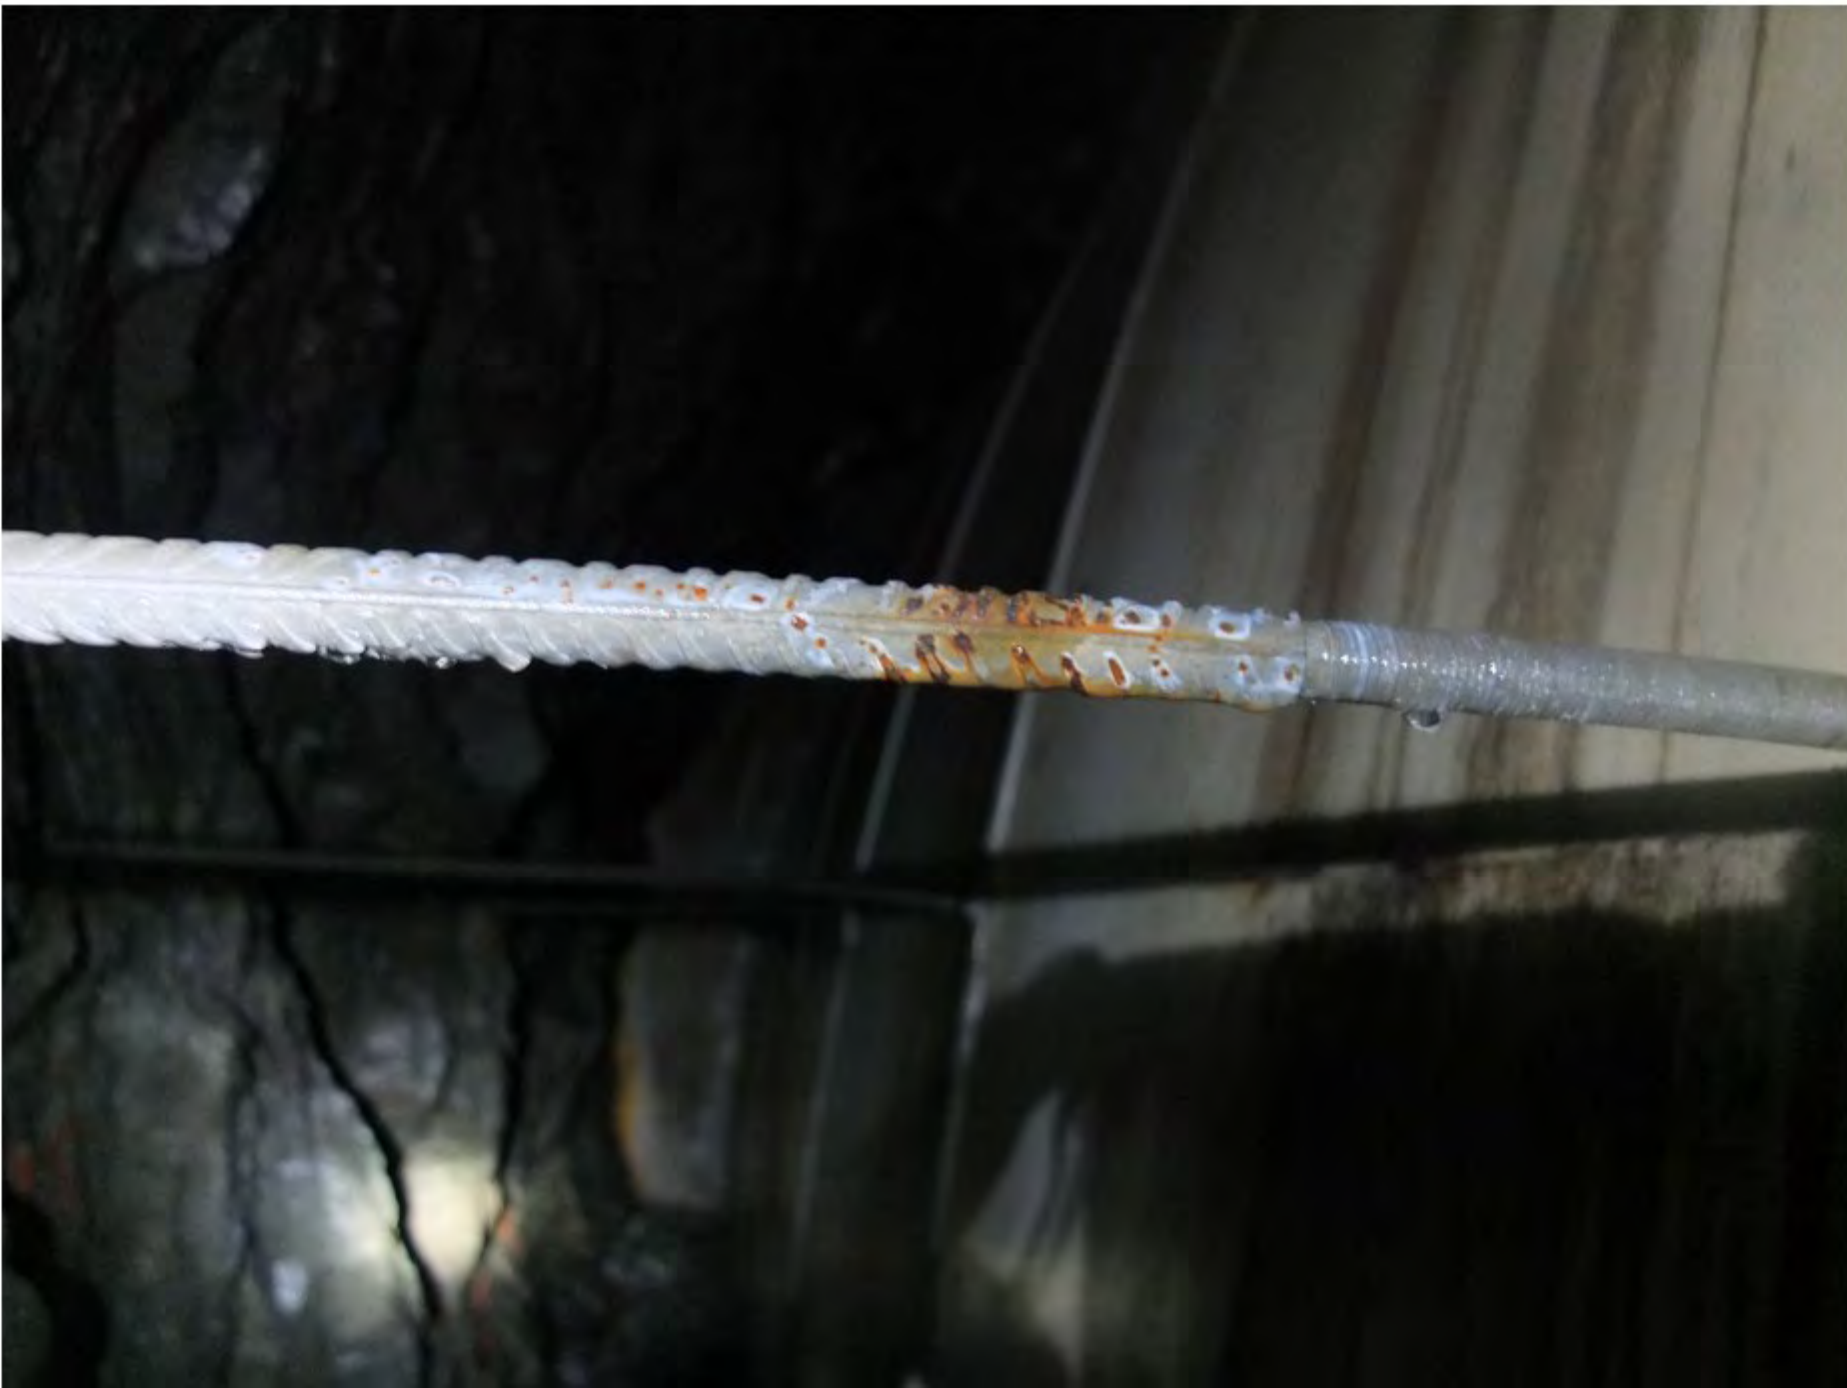
20 Skader i sinkbelegg samt misfarging

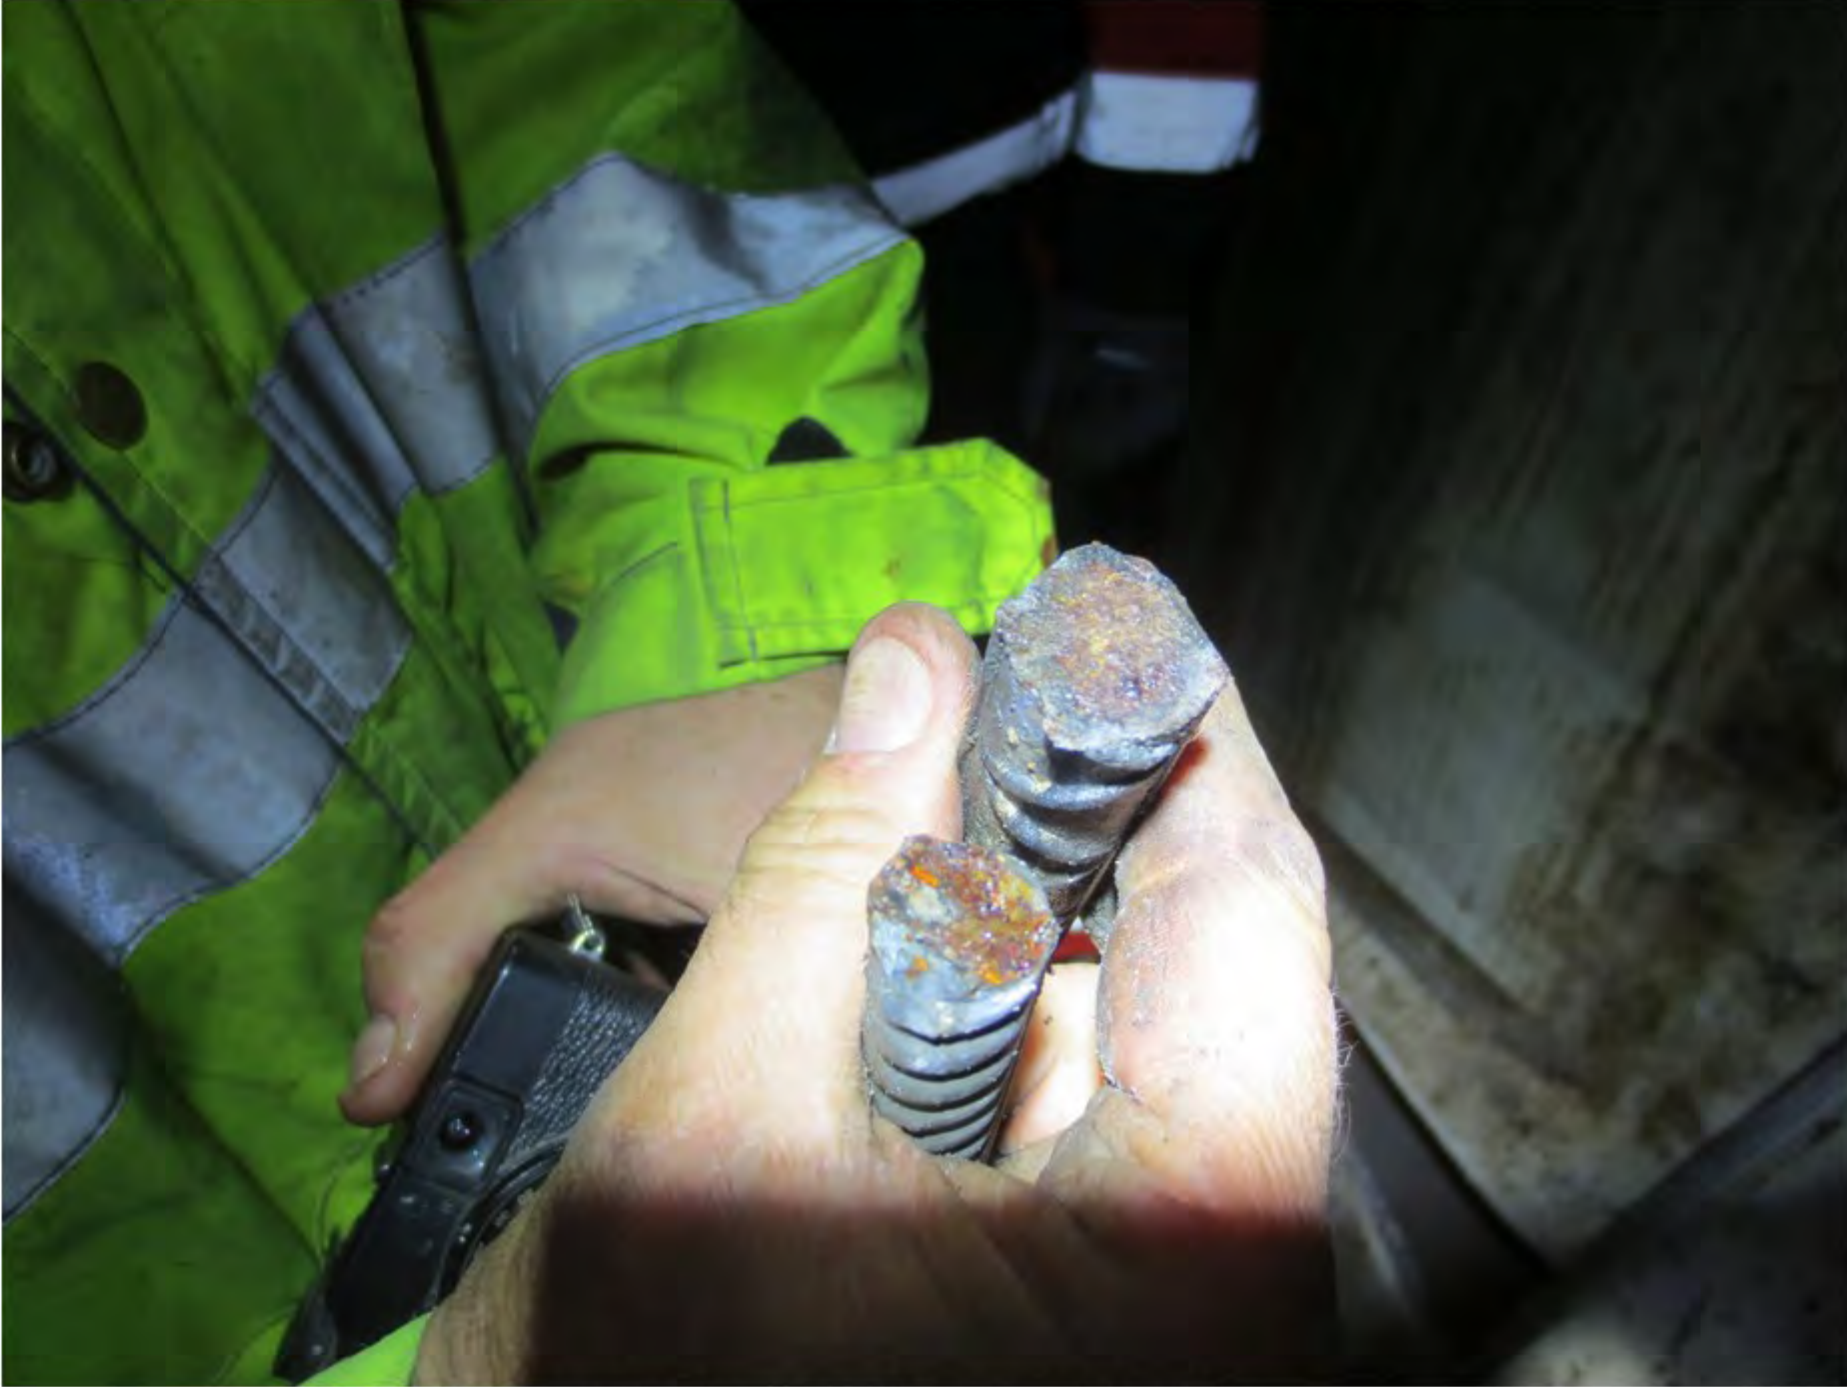
21 Lite korrosjon på kappflater på festebolter
