Tilstand av ulike typer vann- og frostsikringshvelv

Etatsprogrammet Varige konstruksjoner 2012-2015

Nr. 470

Christian Rønneberg og Trond A. Østmoen (Aas-Jakobsen AS)

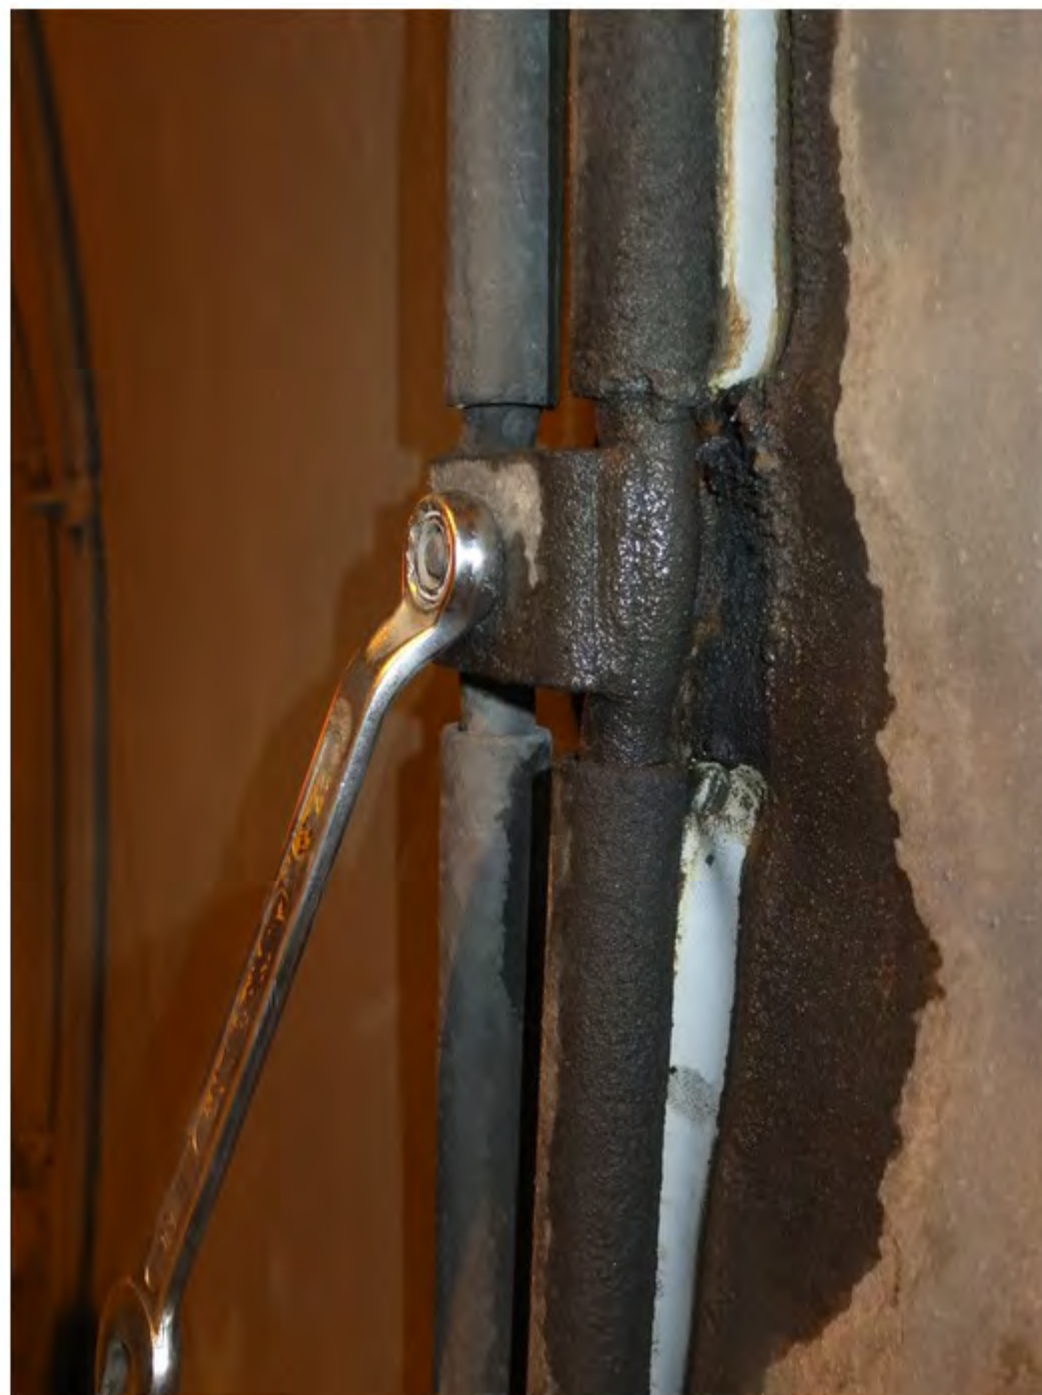
34 Løsnet fremrør i lekkasjepunkt

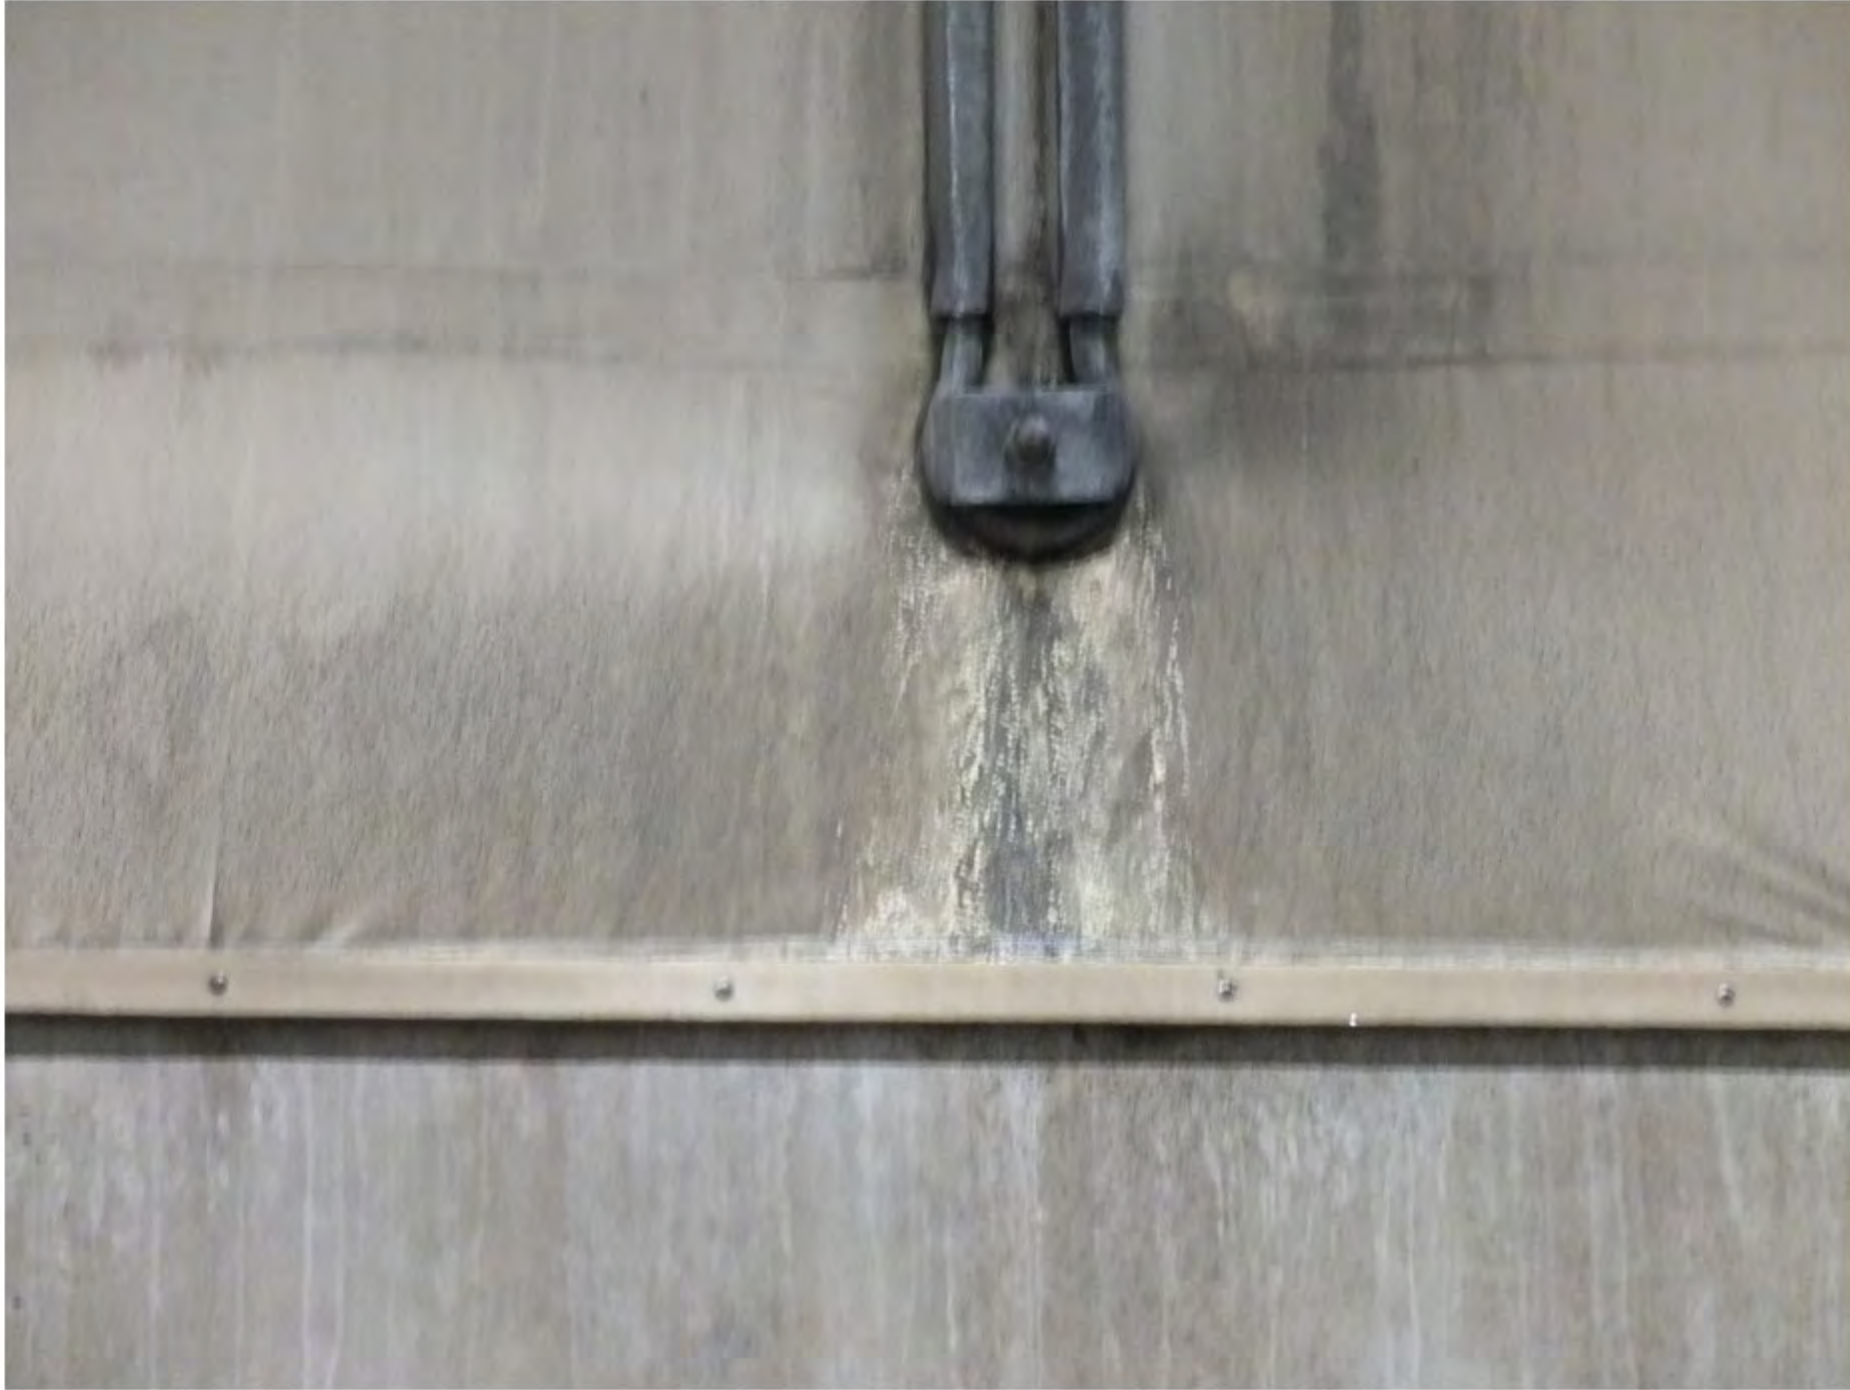
25 Lekkasje punkt

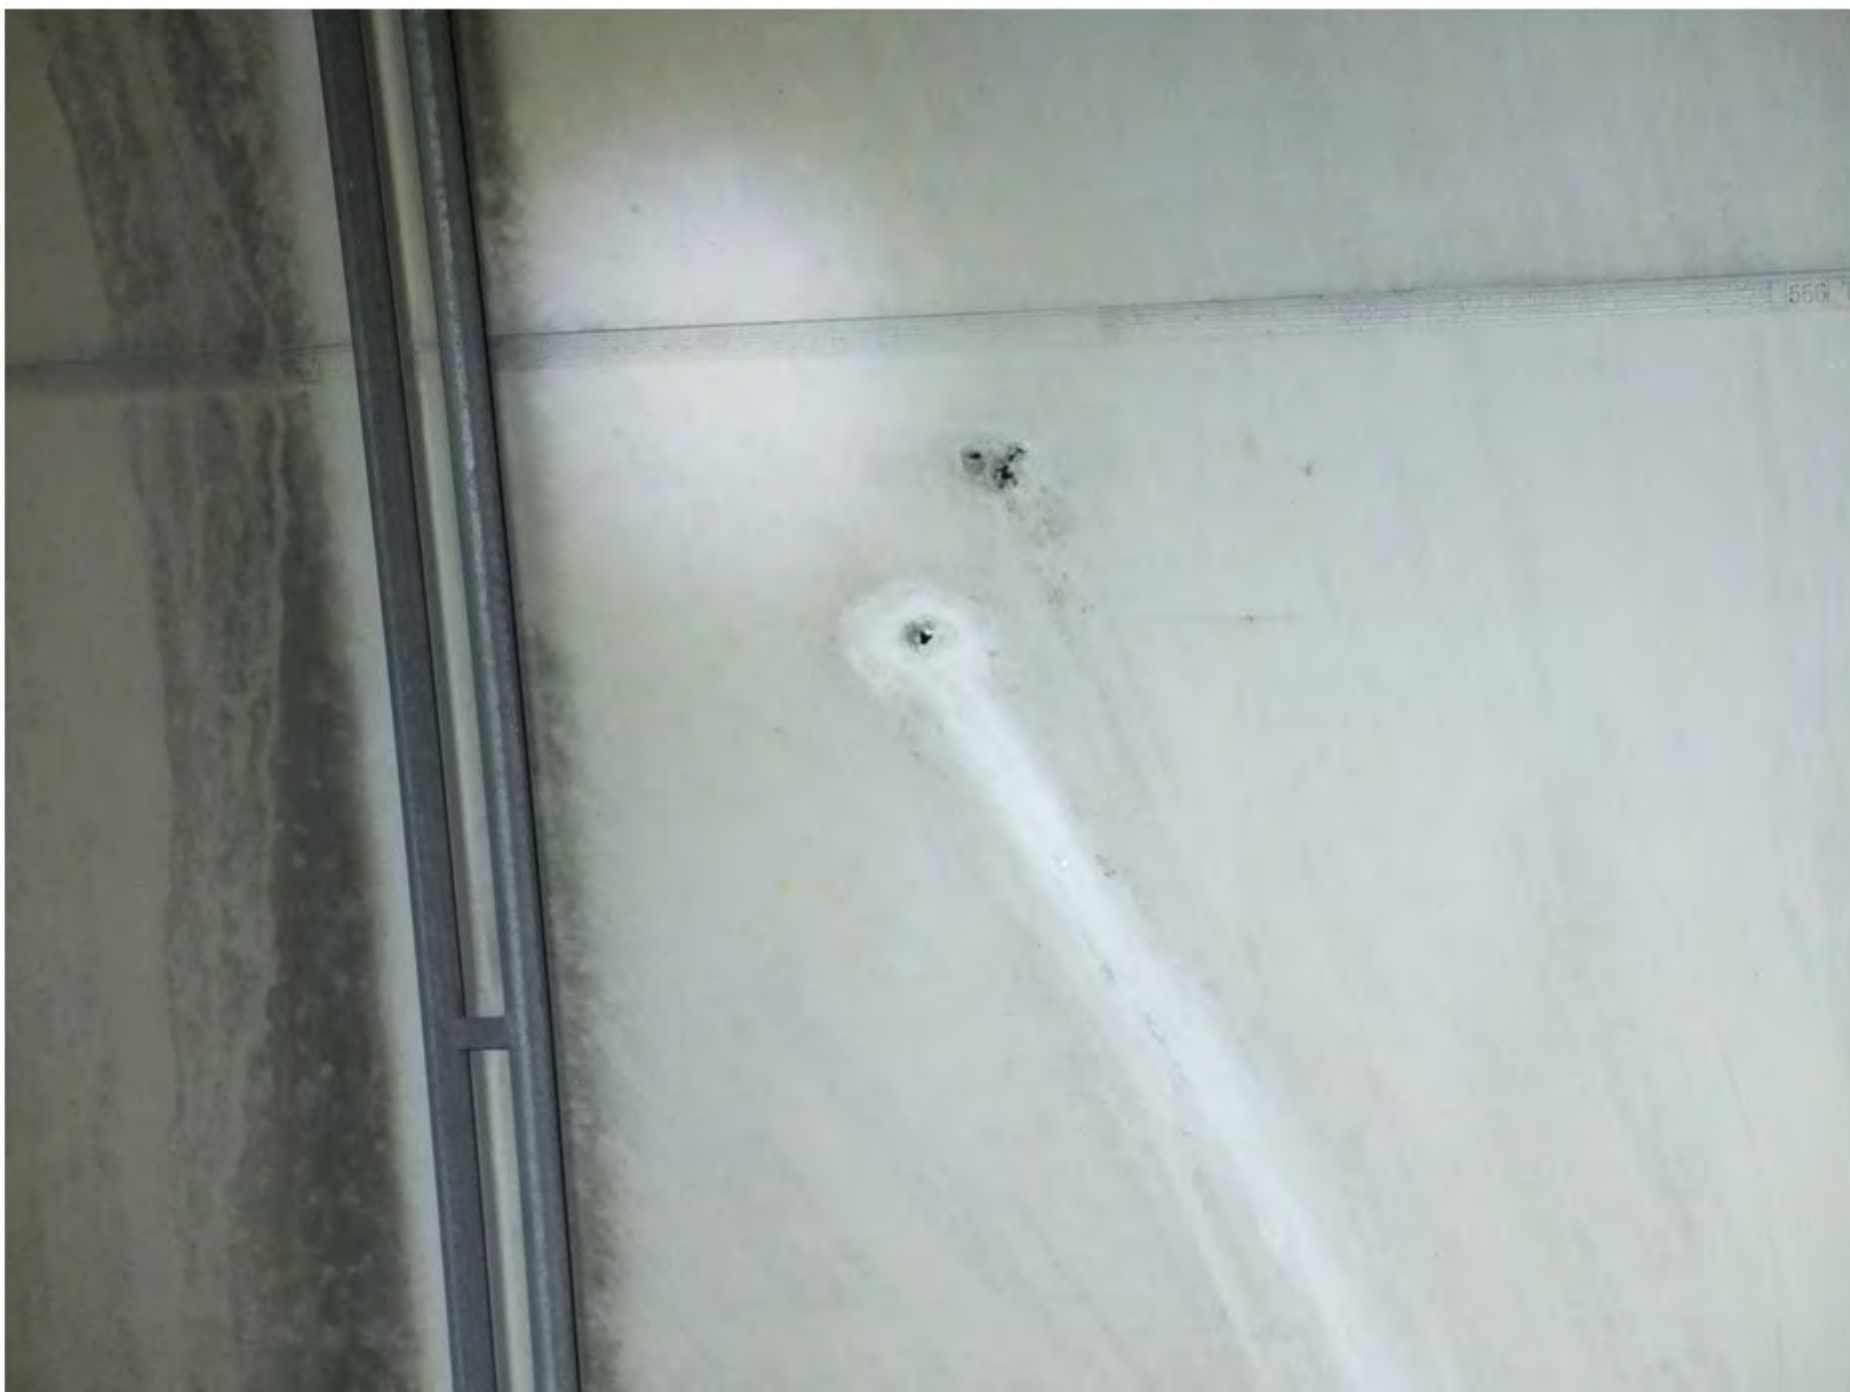
26 Hull pga punktkontakt med fjell

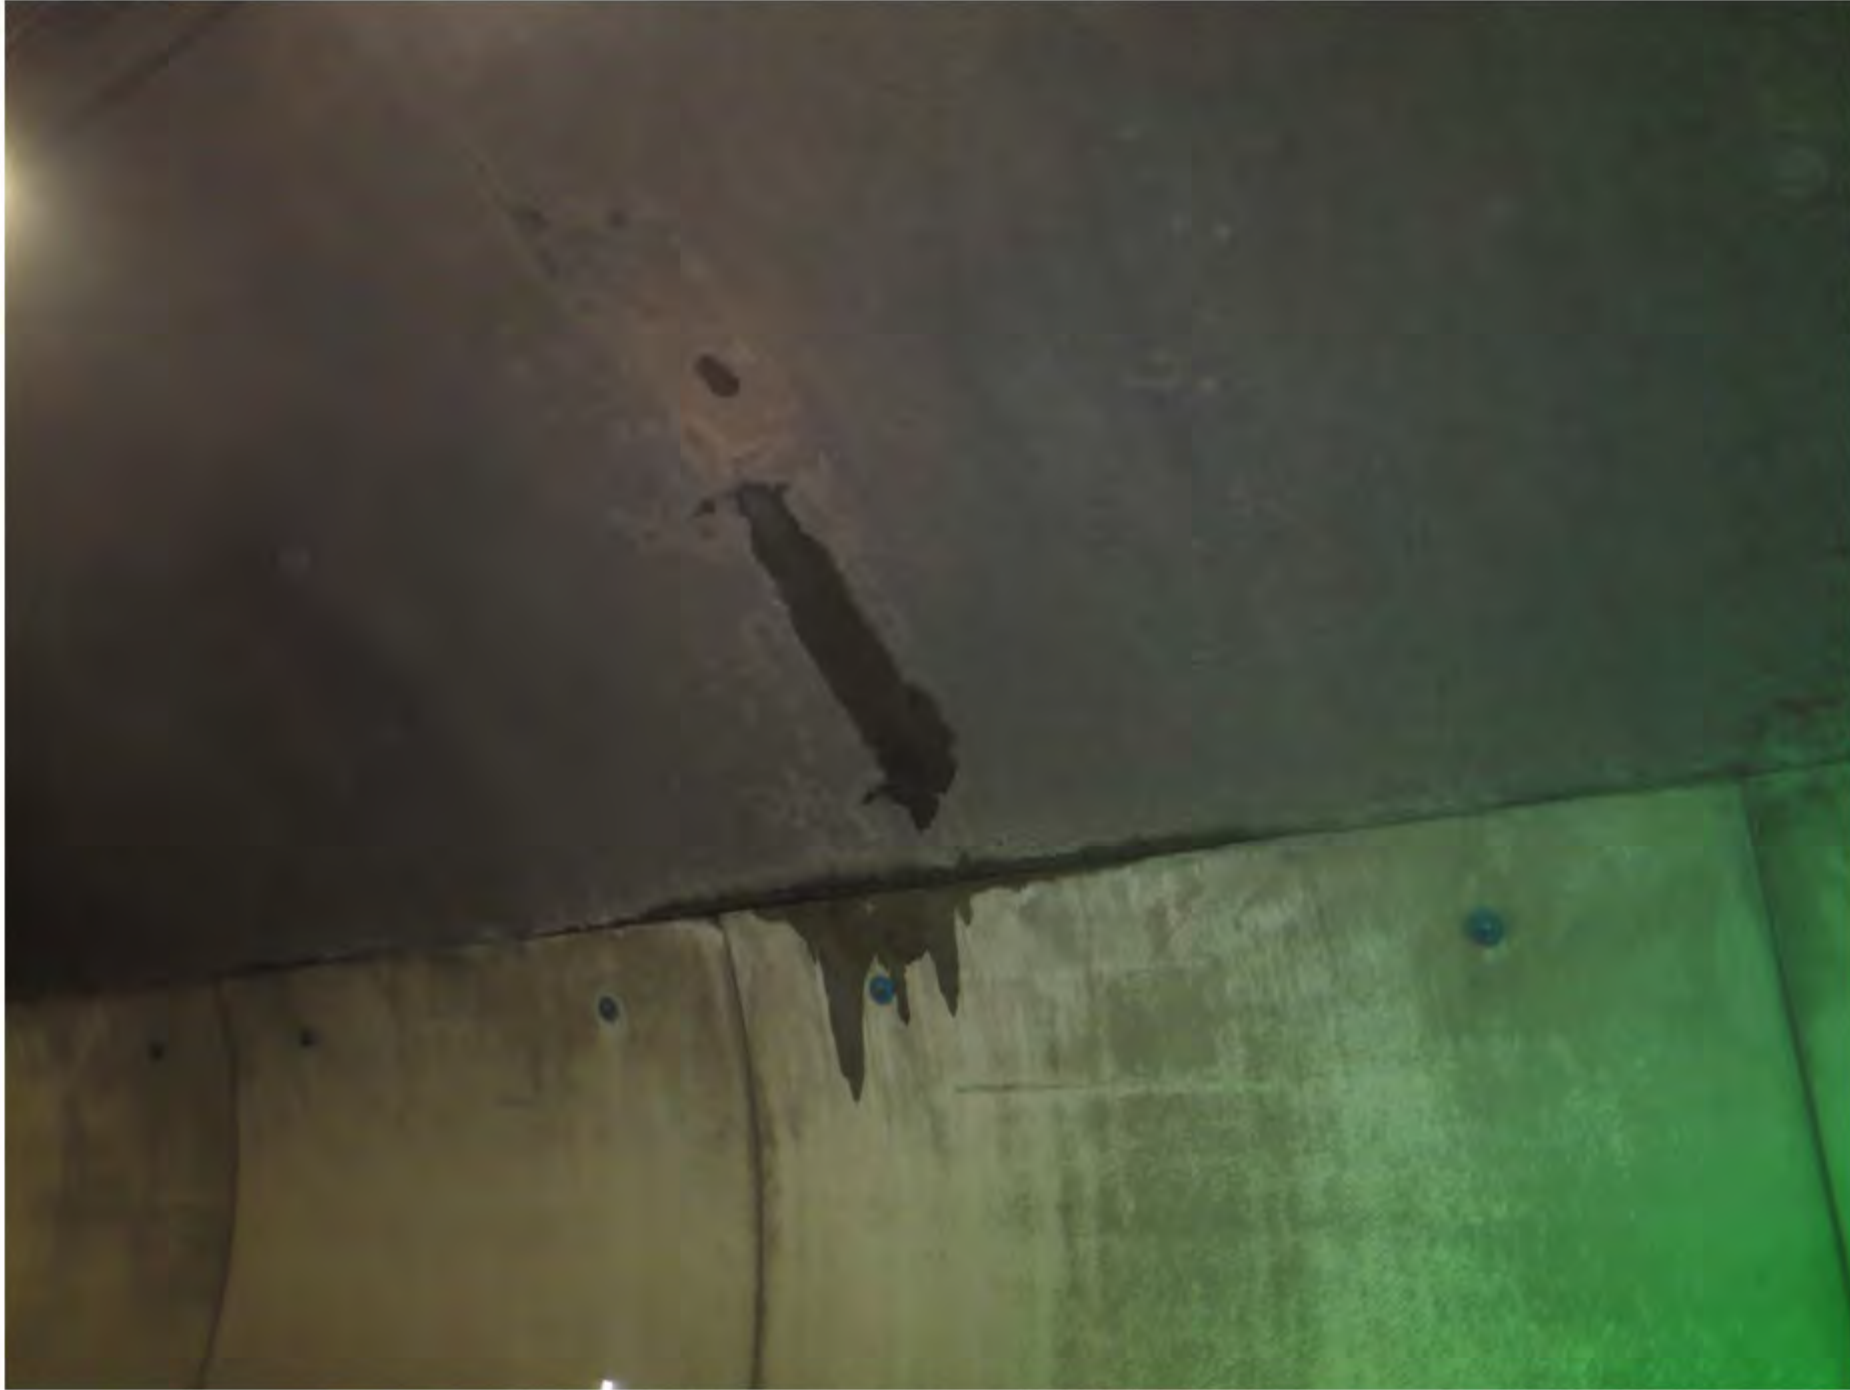
3 Lekkasje punkt i sprøytebetong

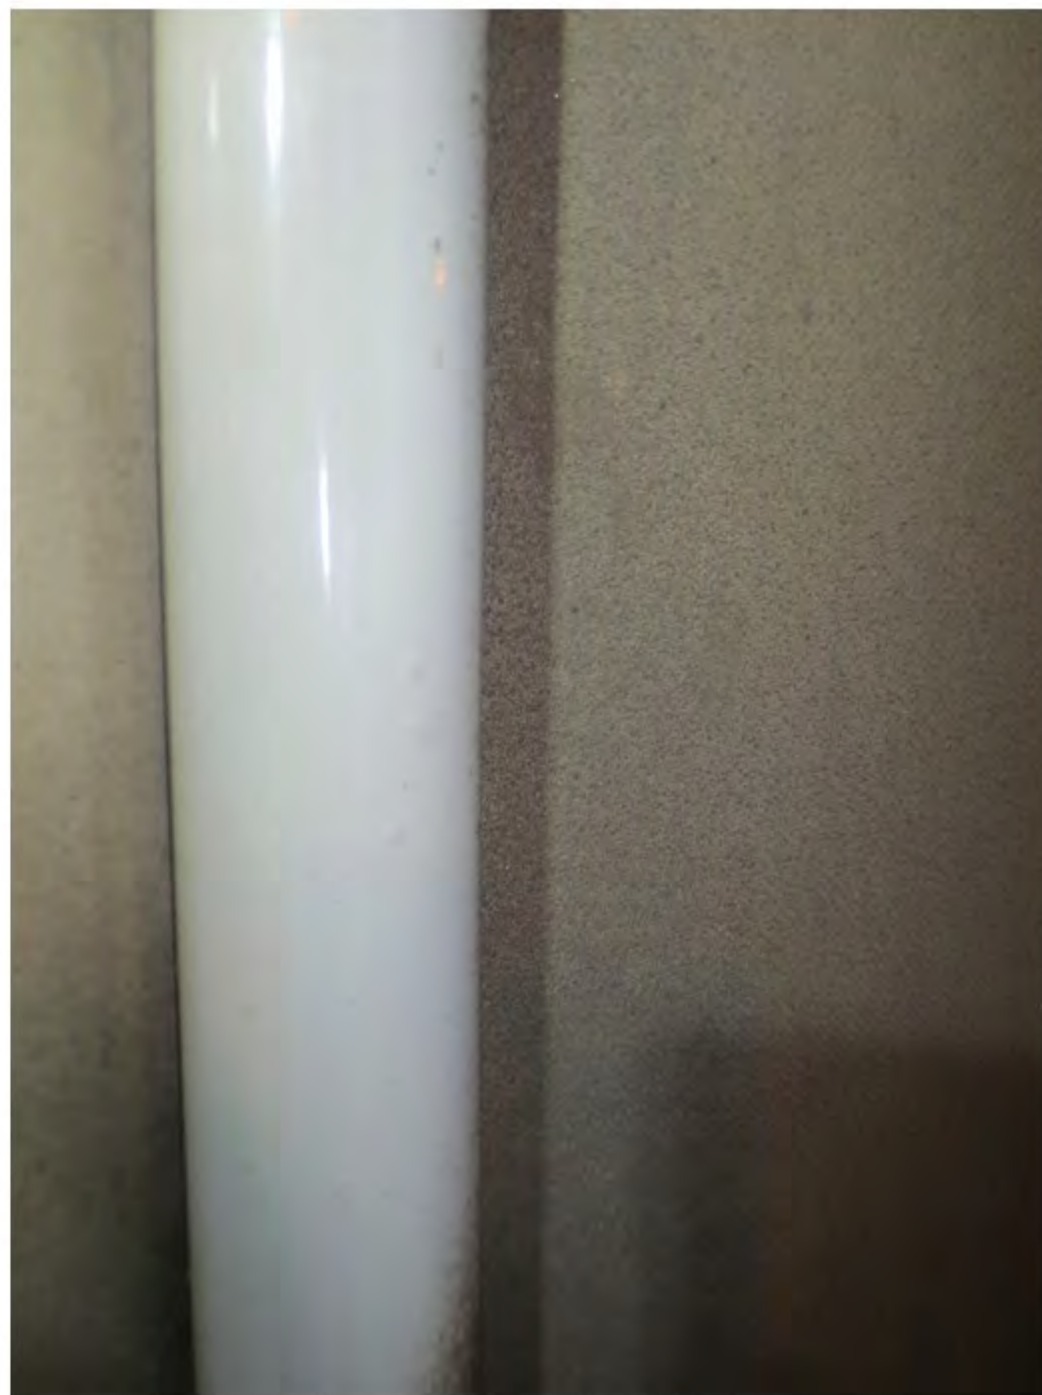
16 Blæring i Combicoat på fremrør

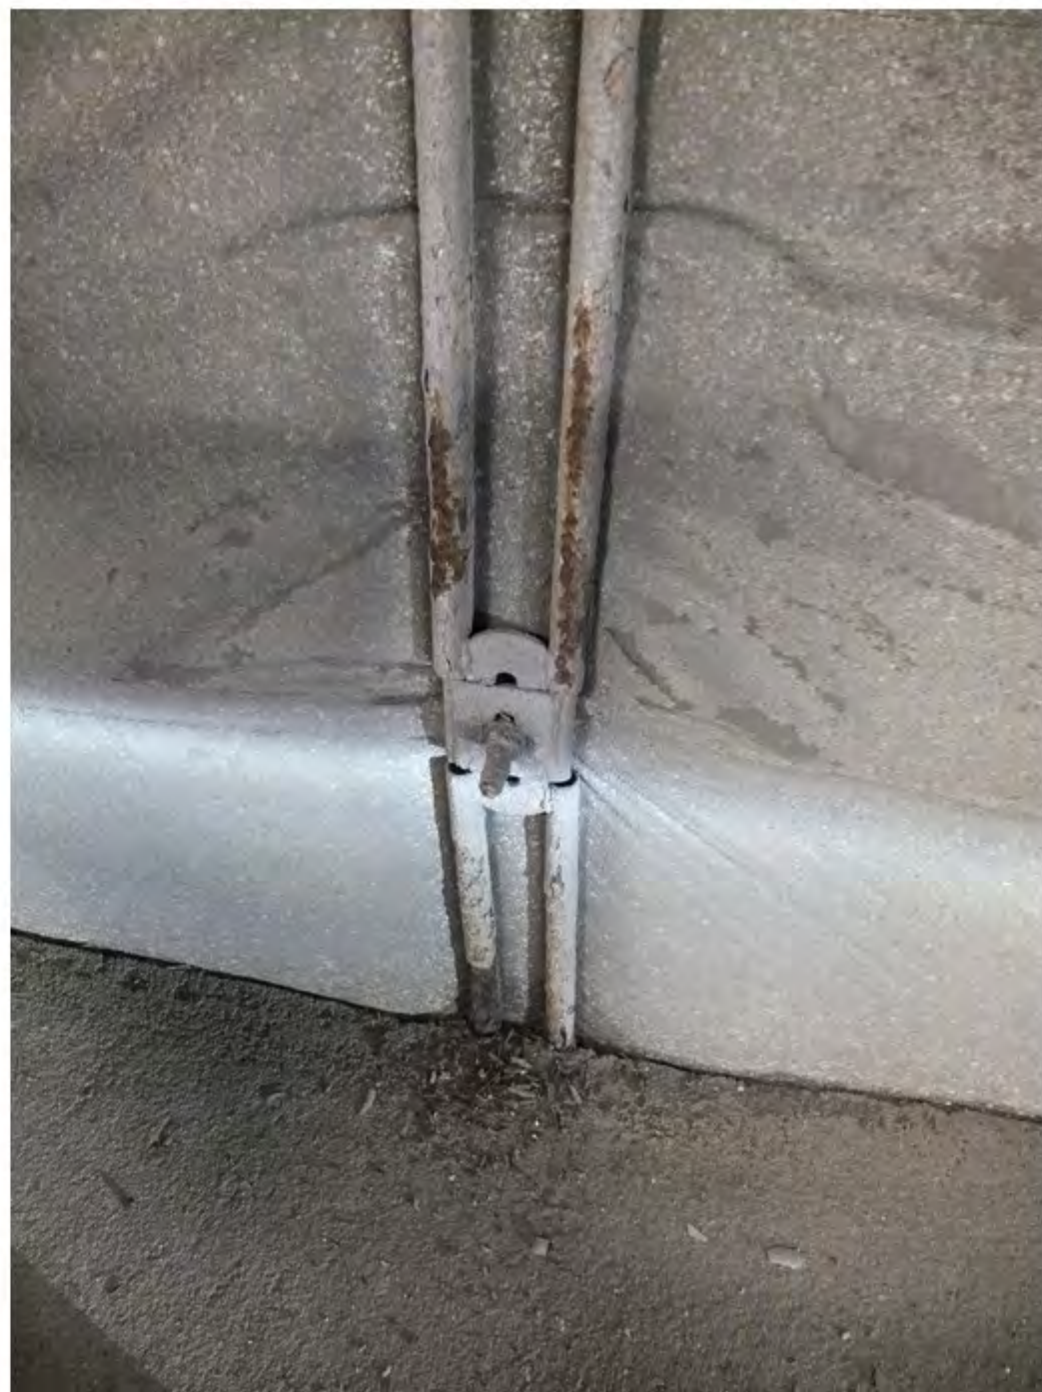
14 Korrosjon på fremrør

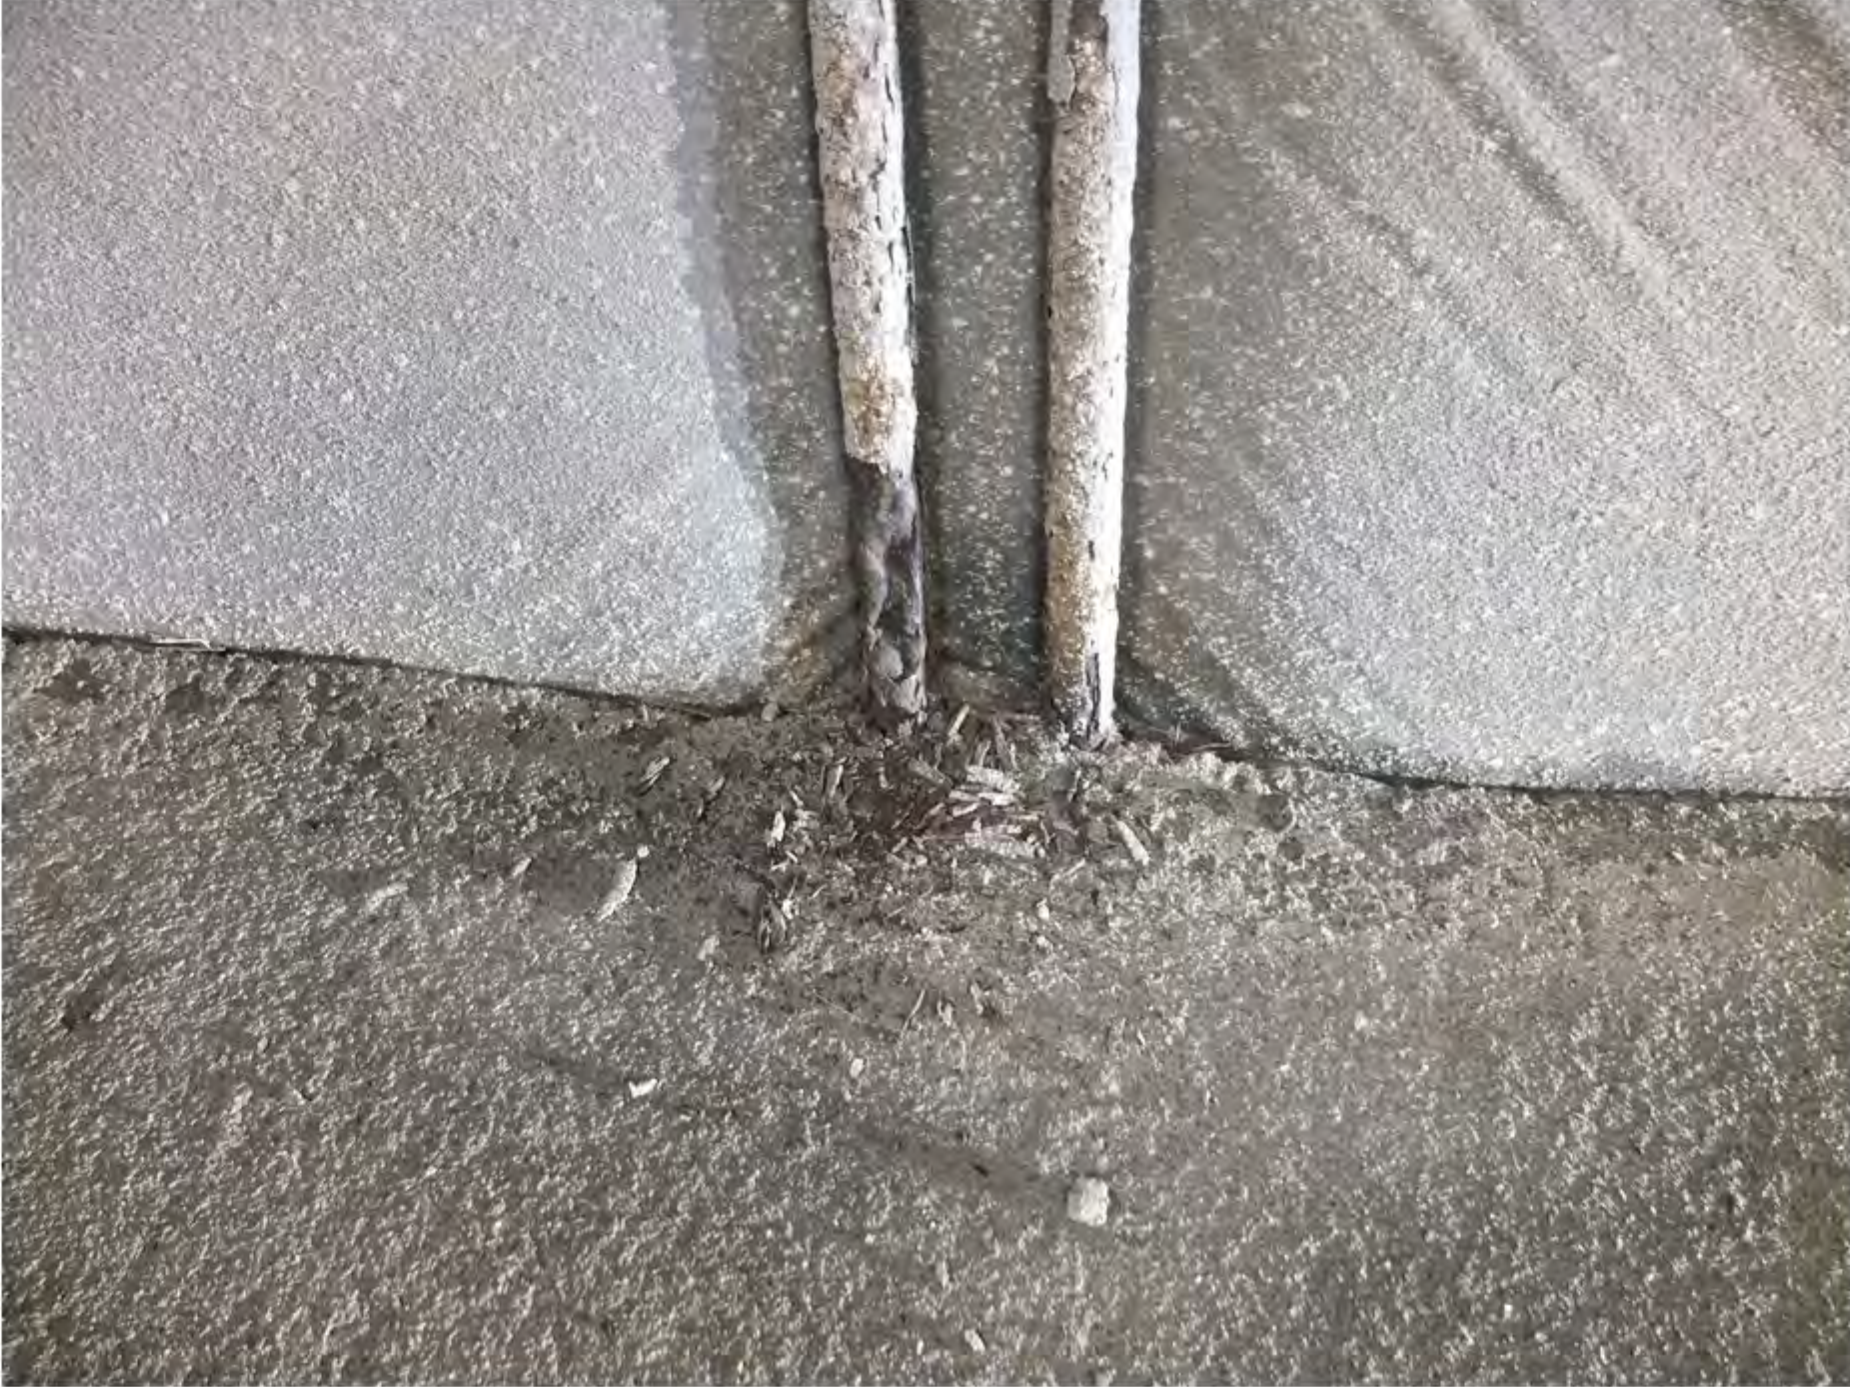
15 Korrosjon på fremrør ned mot bankett

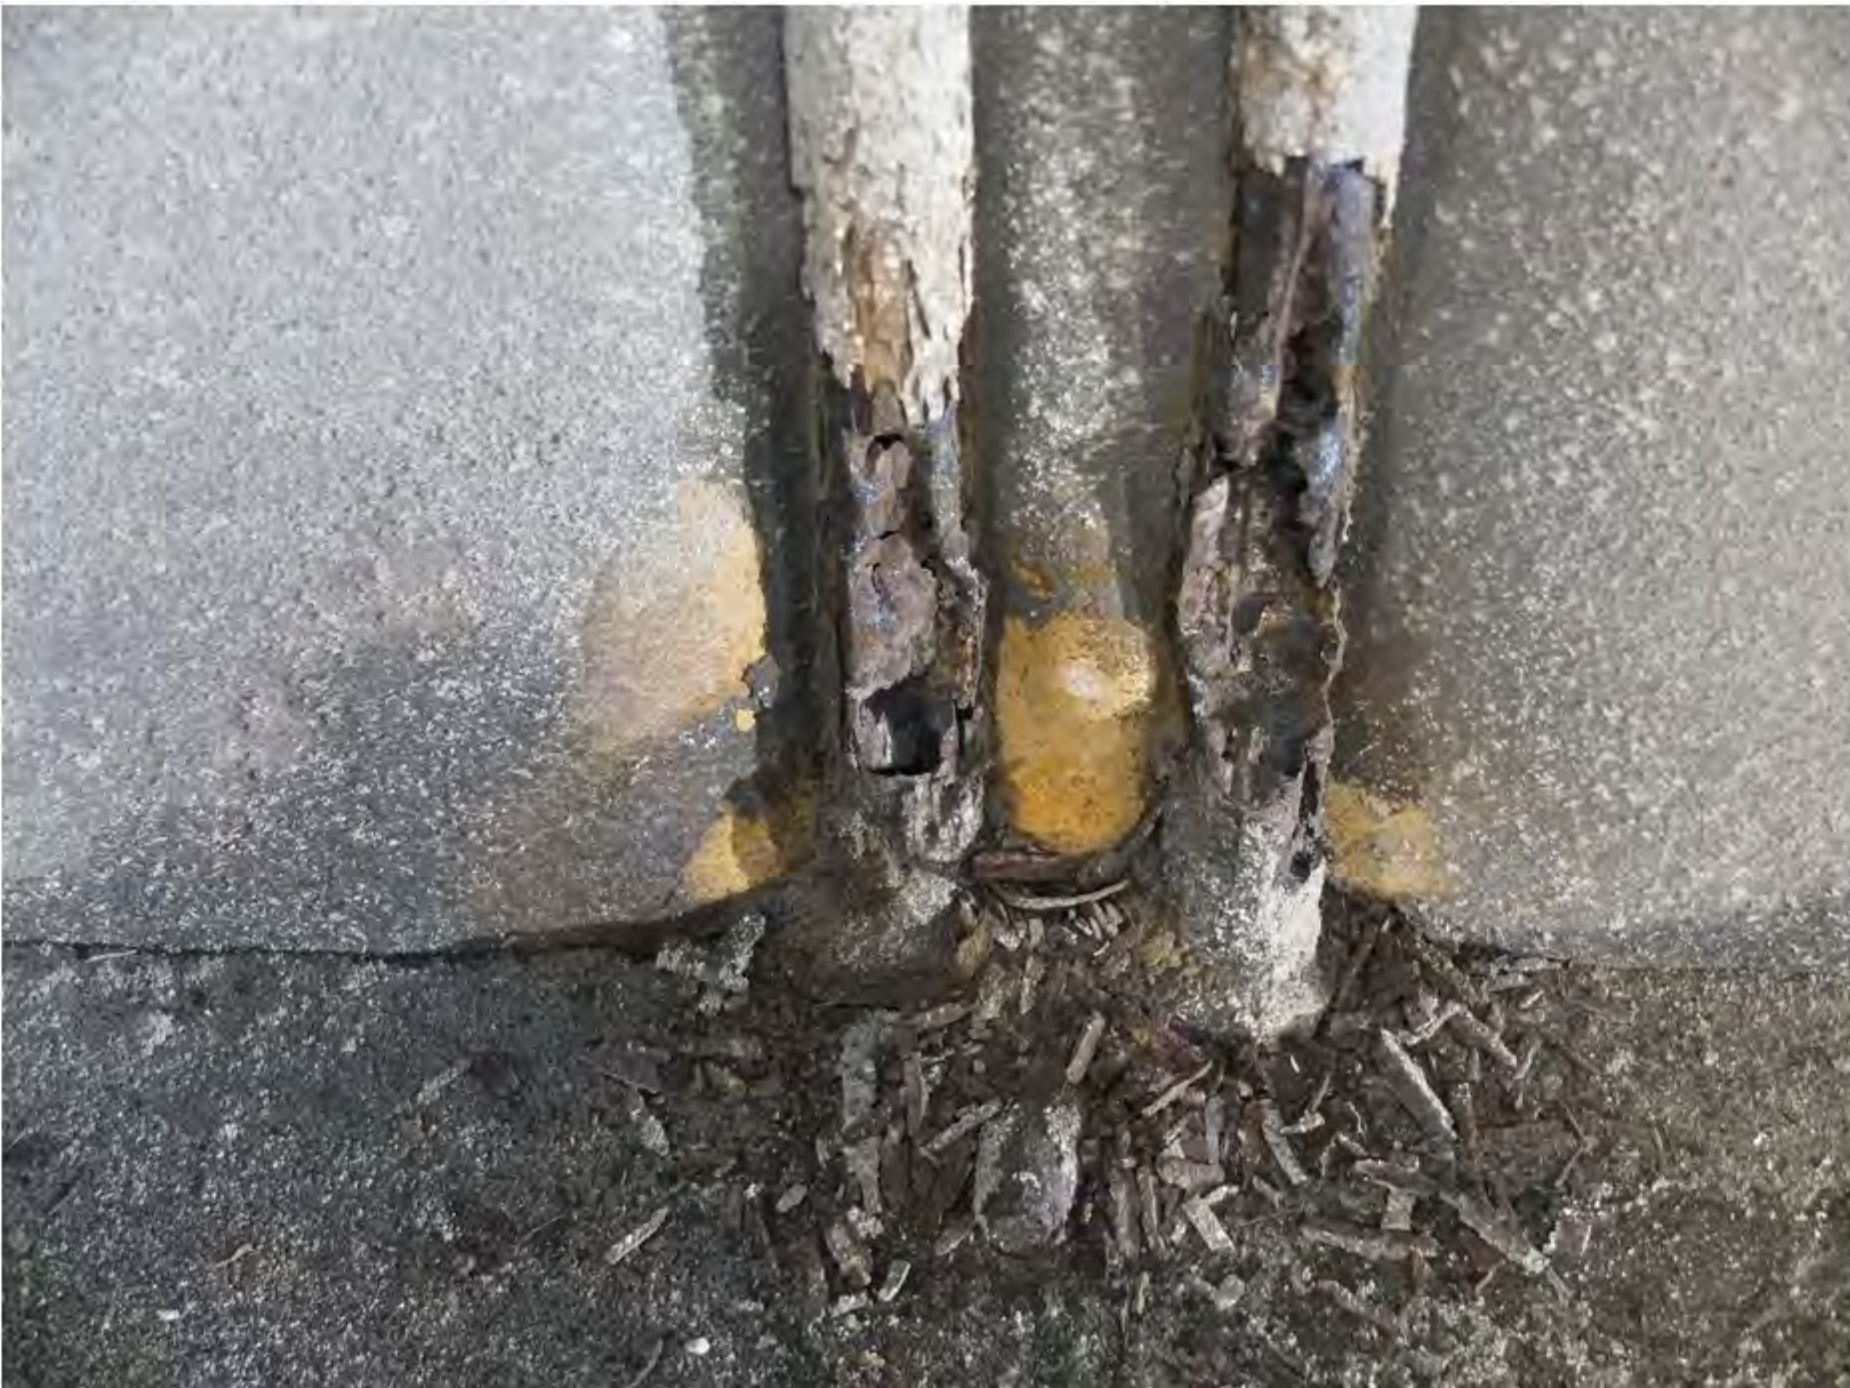
16 Fremrør er rustet helt av ned mot bankett

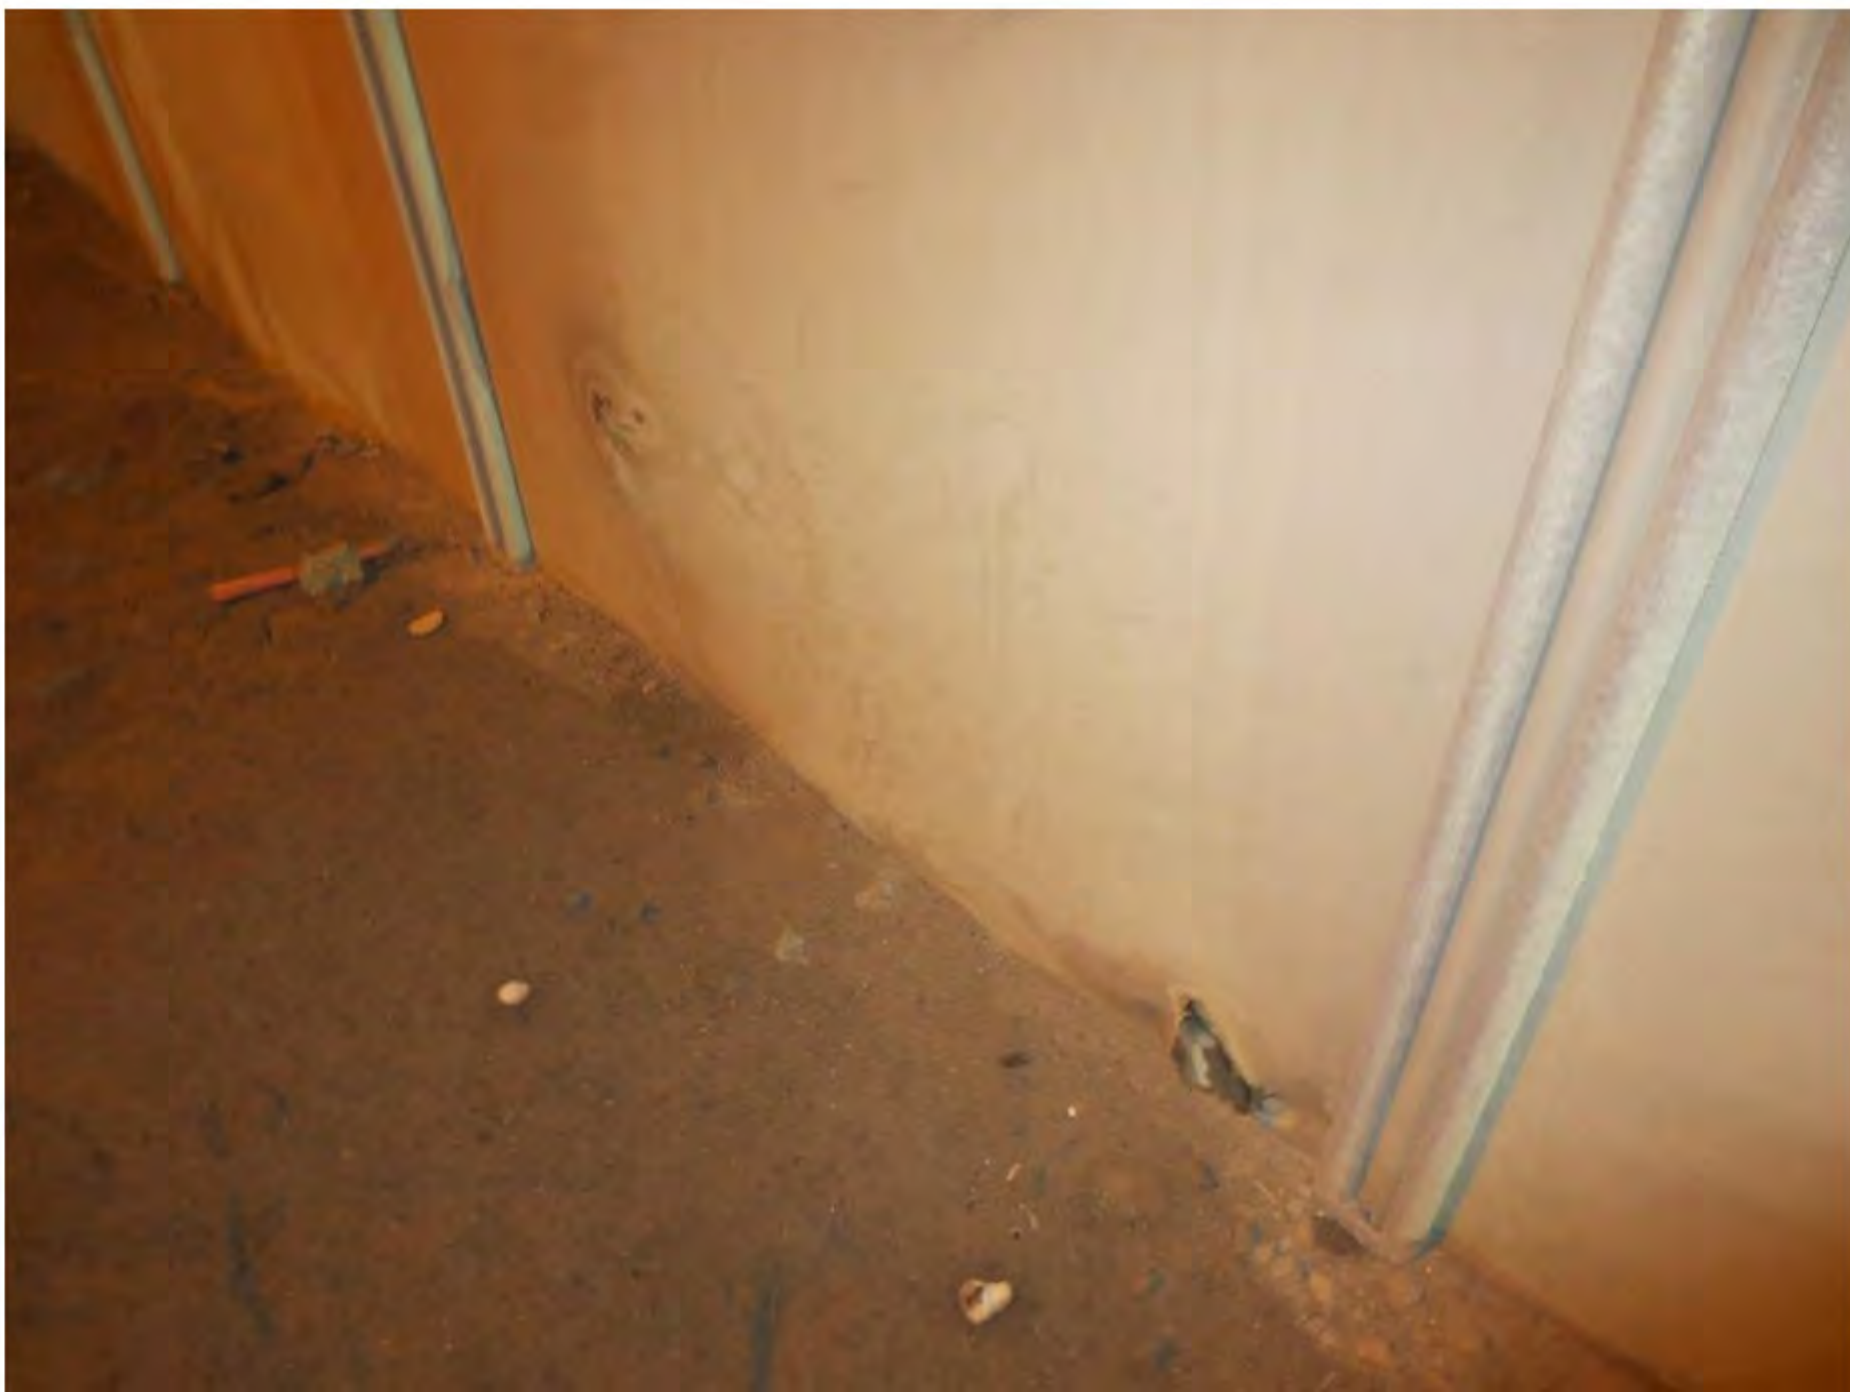
6 Profil 50 - Skade i duk rett over oppfylt skulder

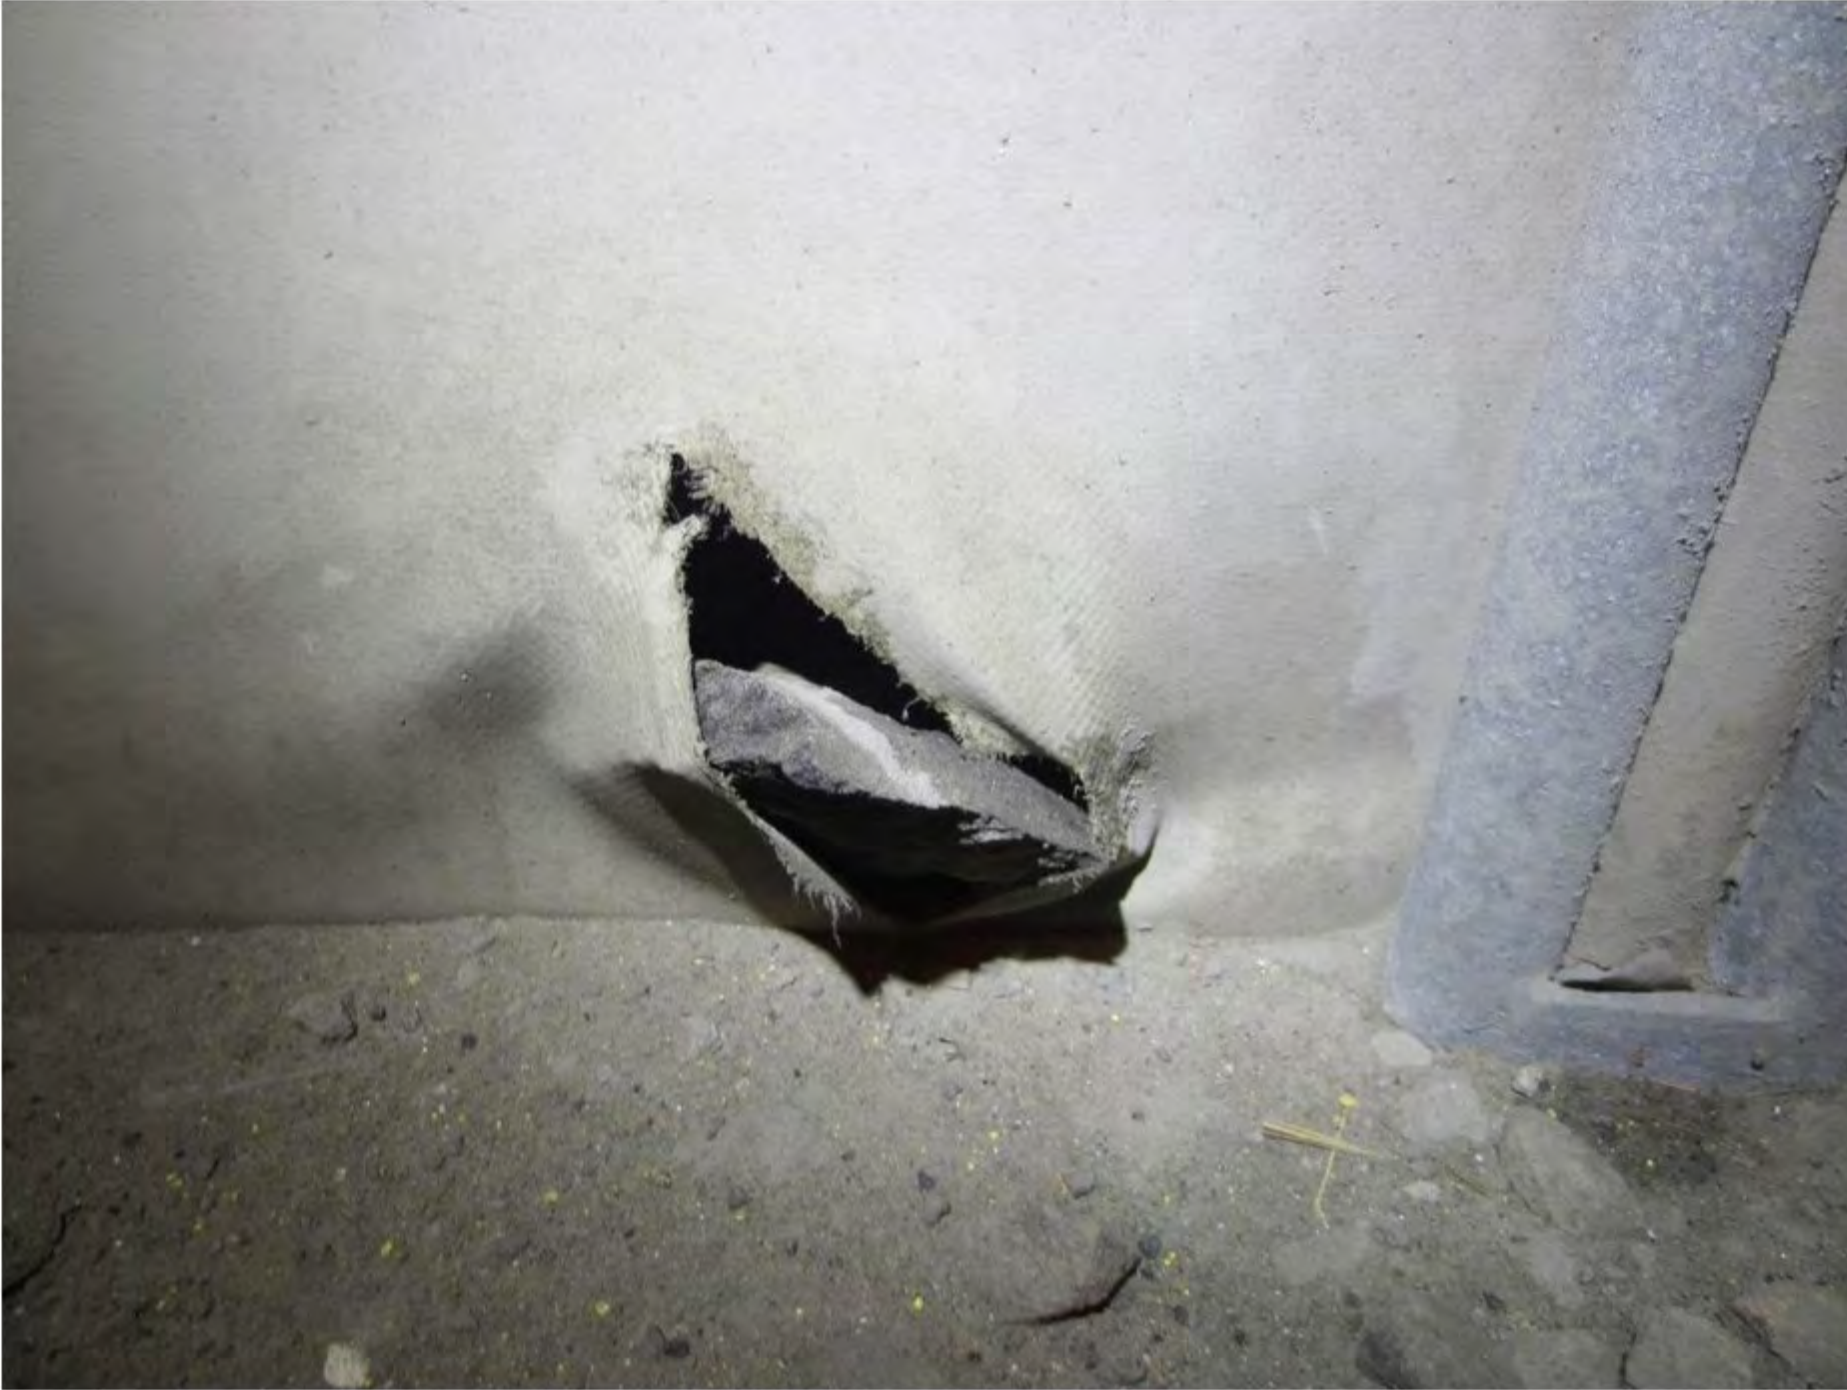
7 Profil 50 - Hull i duk pga bakenforliggende stein
