Tilstand av ulike typer vann- og frostsikringshvelv

Etatsprogrammet Varige konstruksjoner 2012-2015

Nr. 470

Christian Rønneberg og Trond A. Østmoen (Aas-Jakobsen AS)

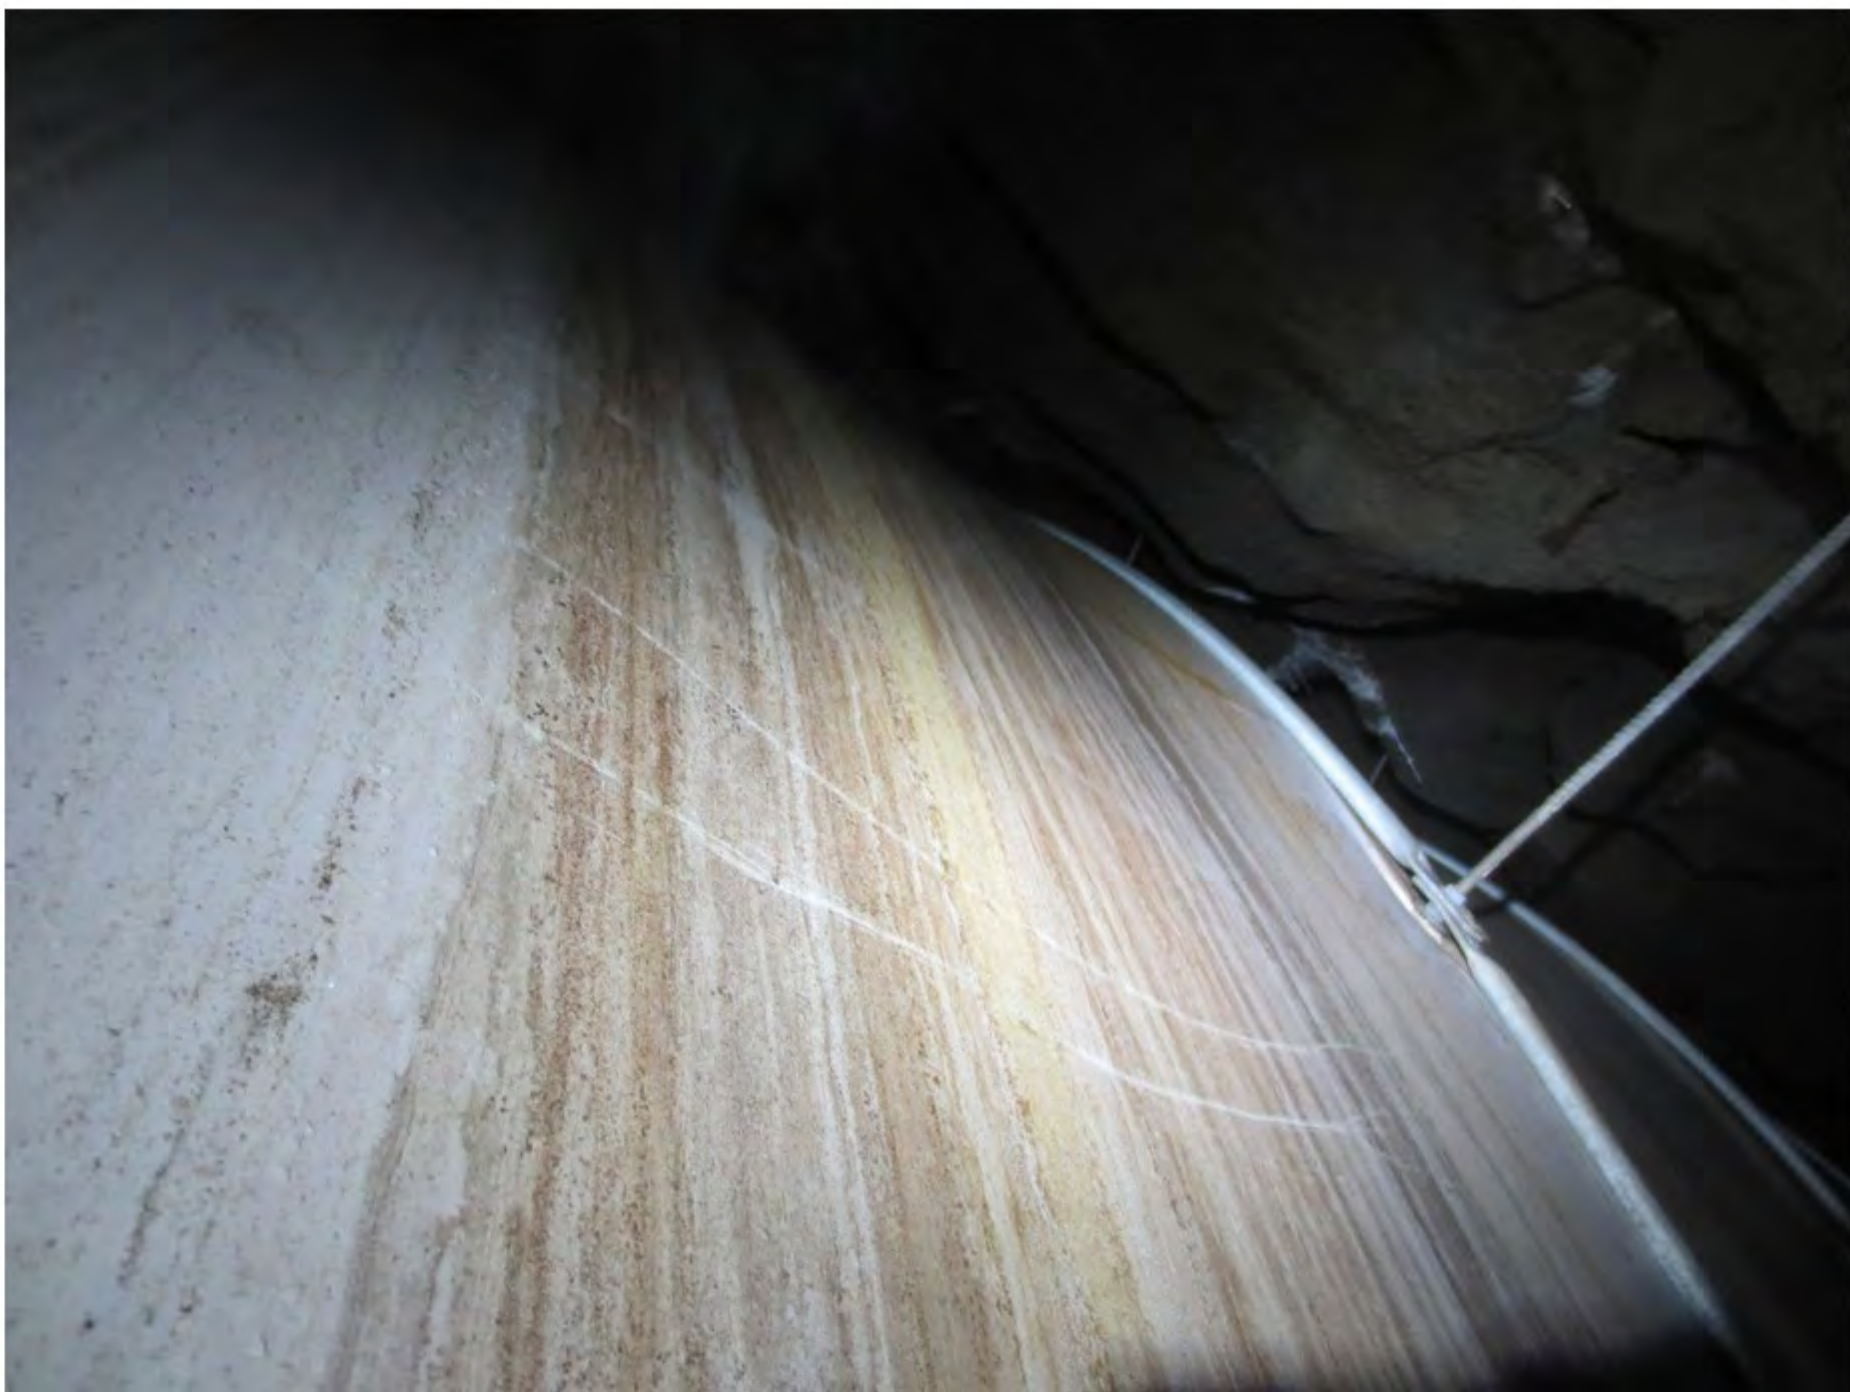
22 Profil 50 - Misfarging og belegg på duk fra lekkasjevann

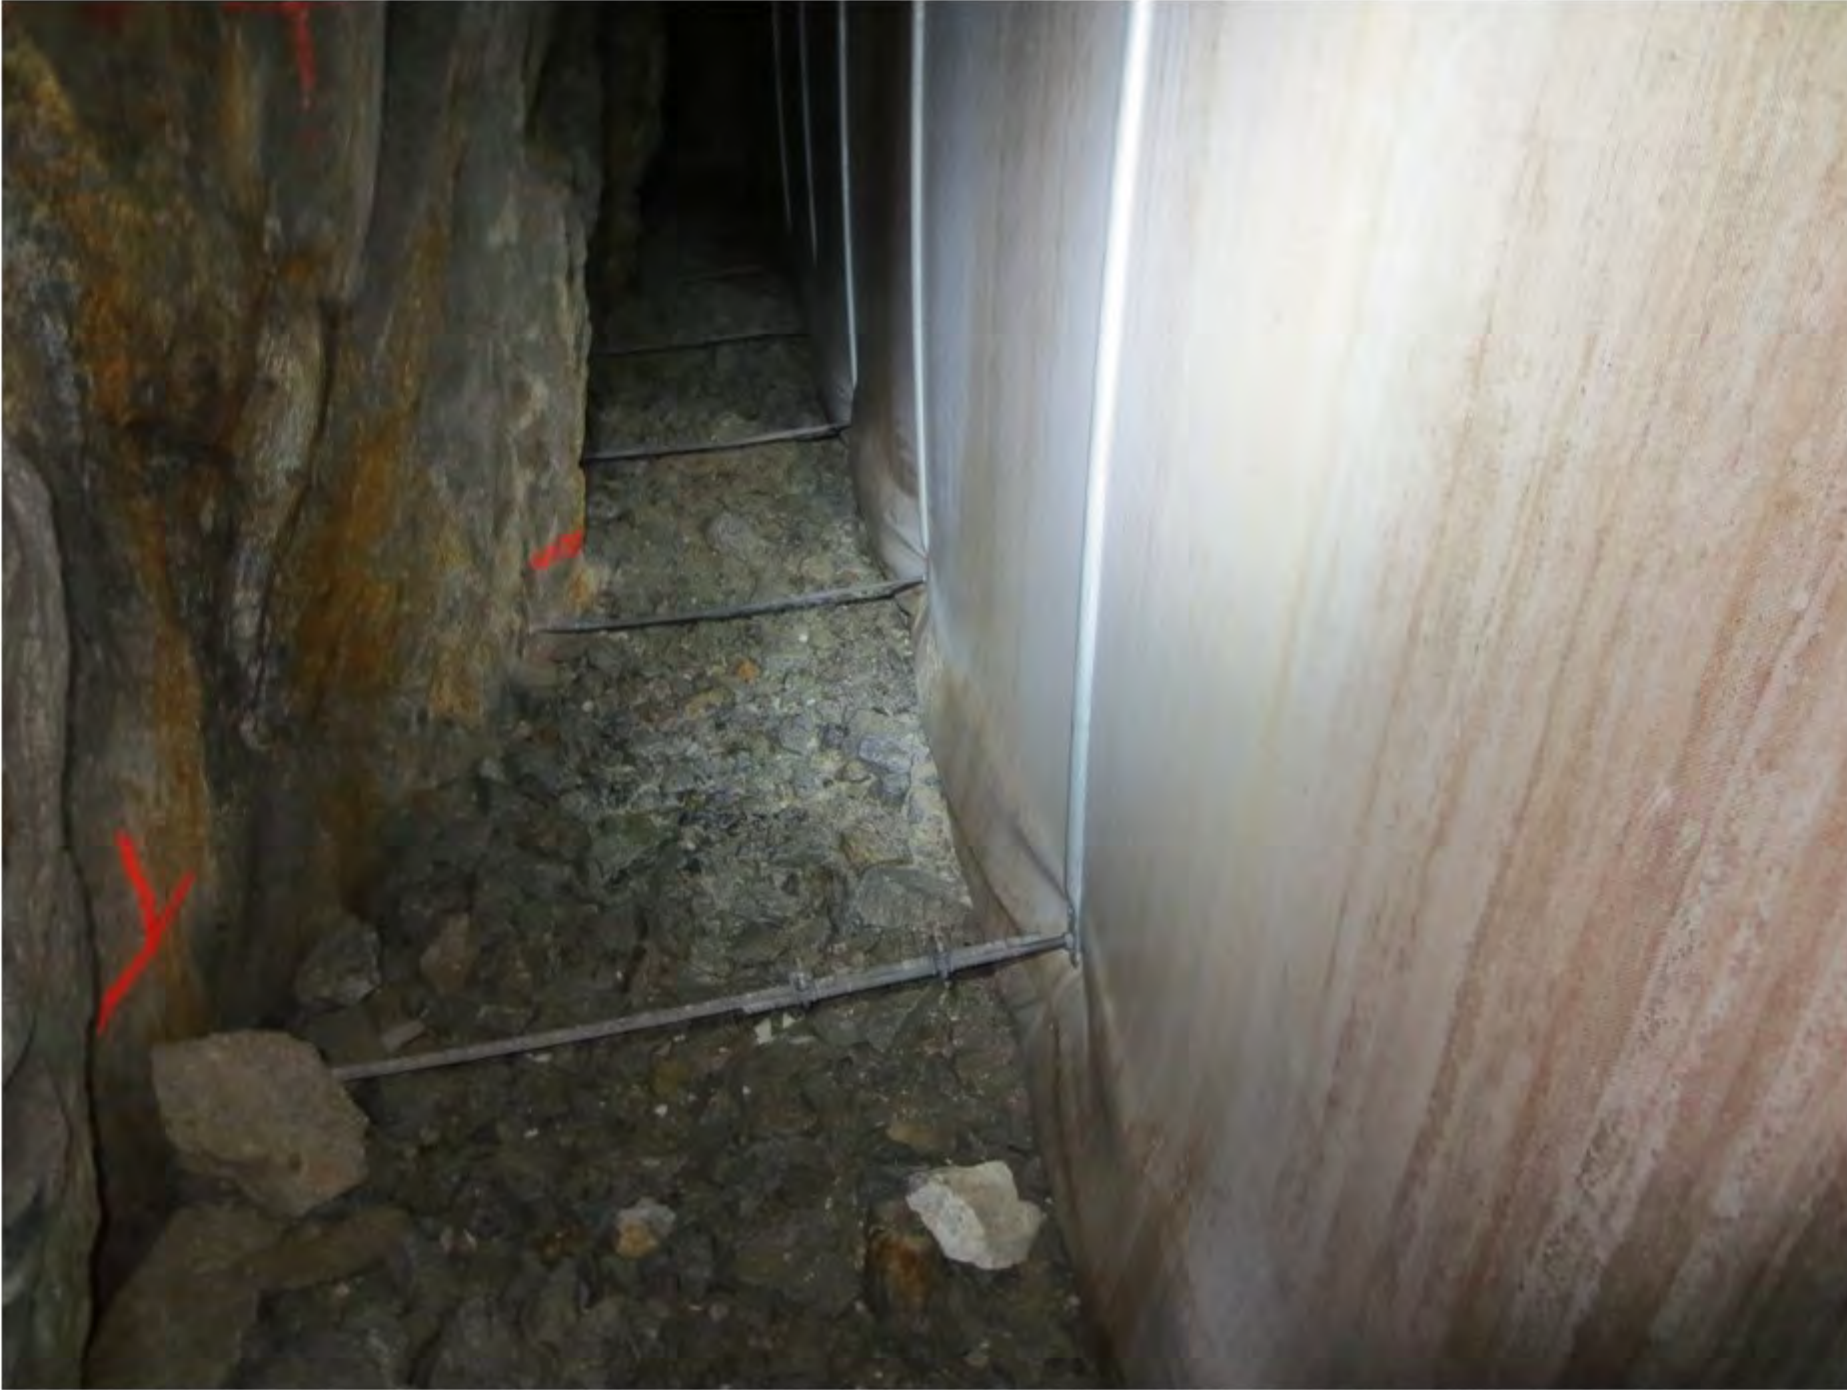
23 Profil 100 - Stram duk på bergside pga oppfylling av skulder

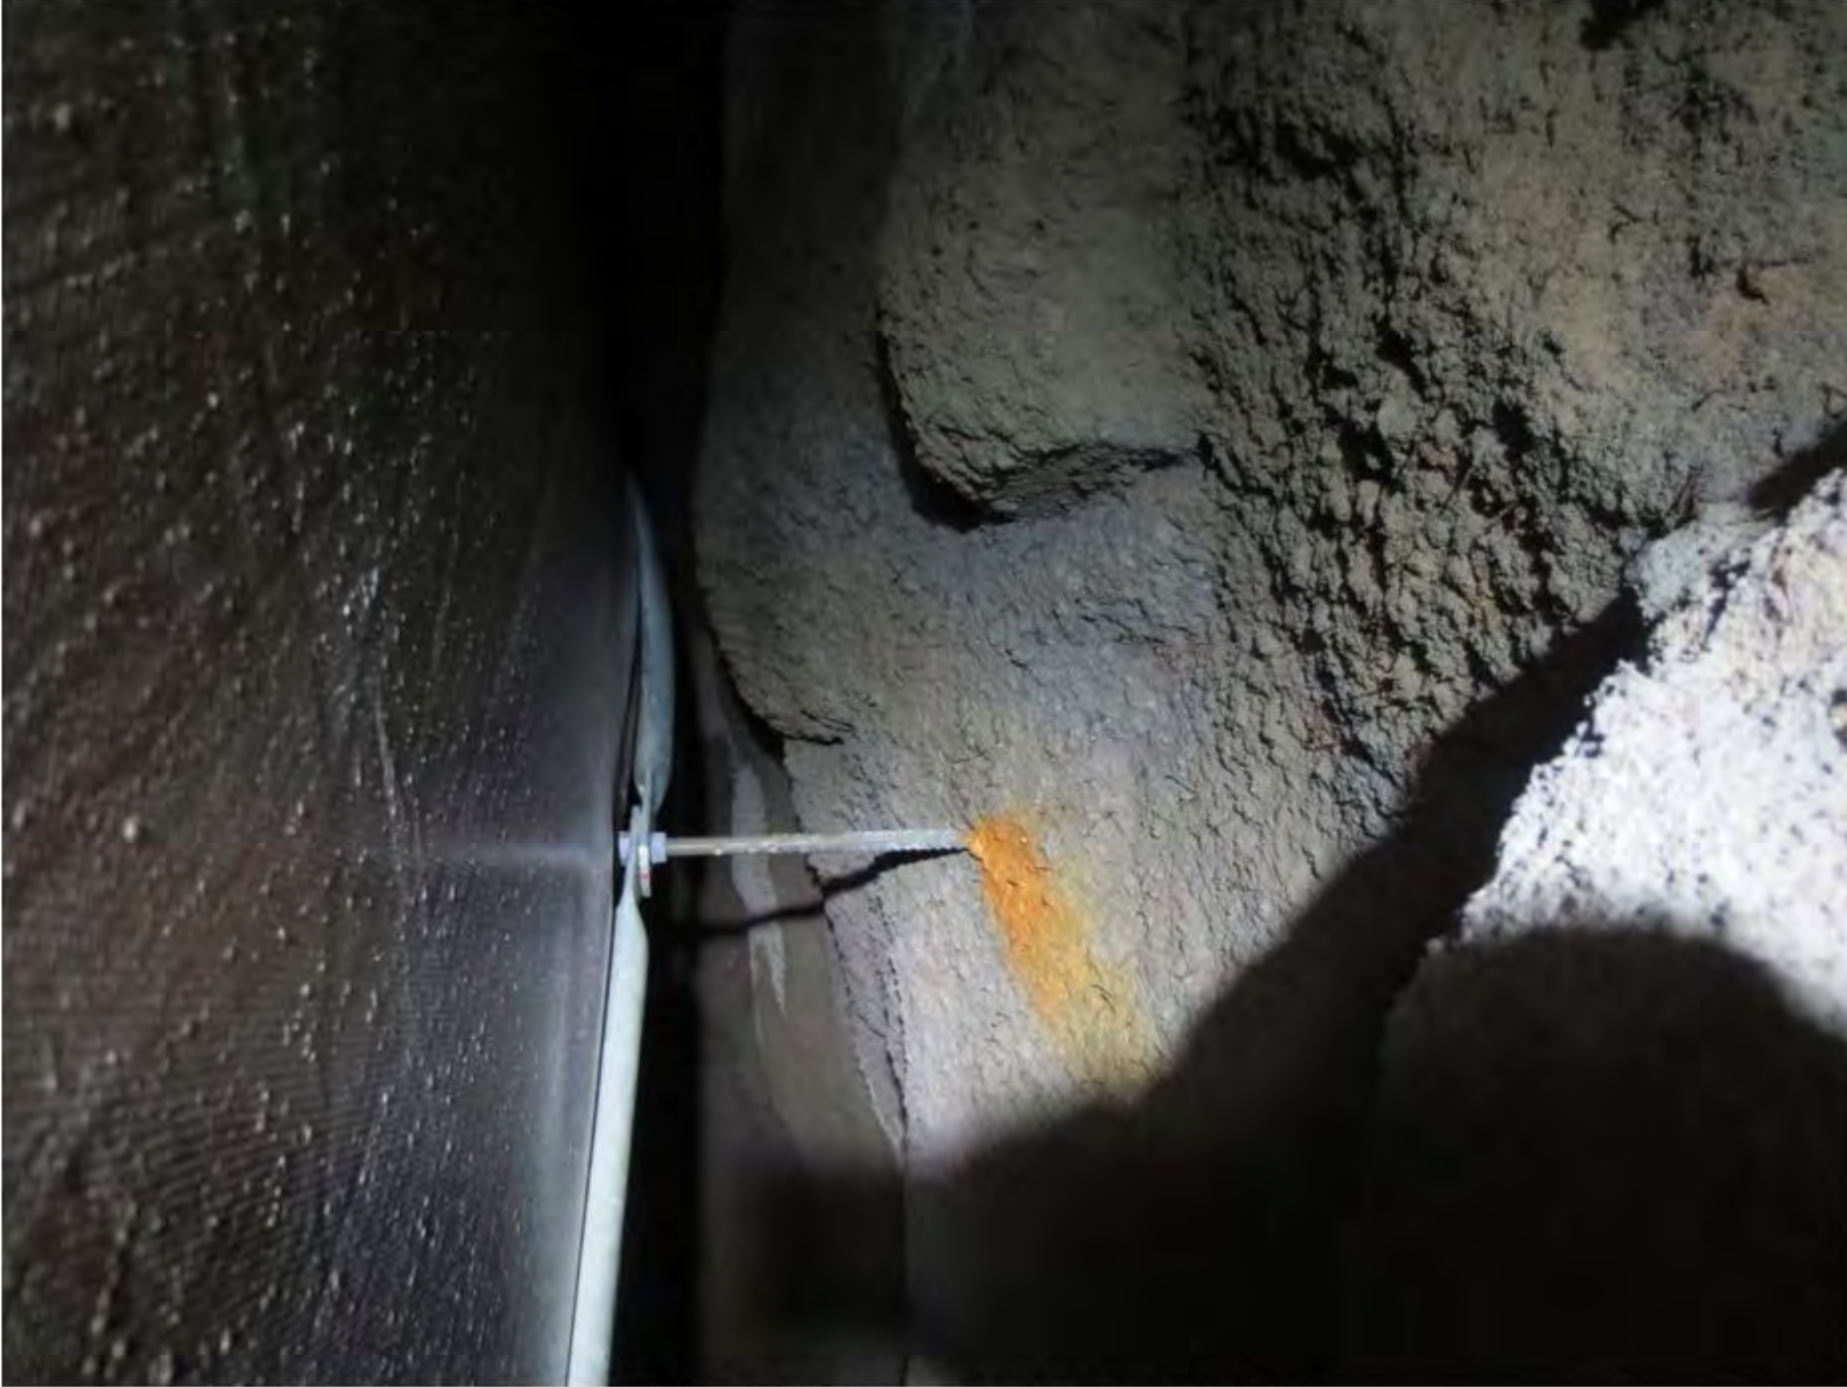
39 Profil 500 - Utfelling av jernoksid fra boltehull

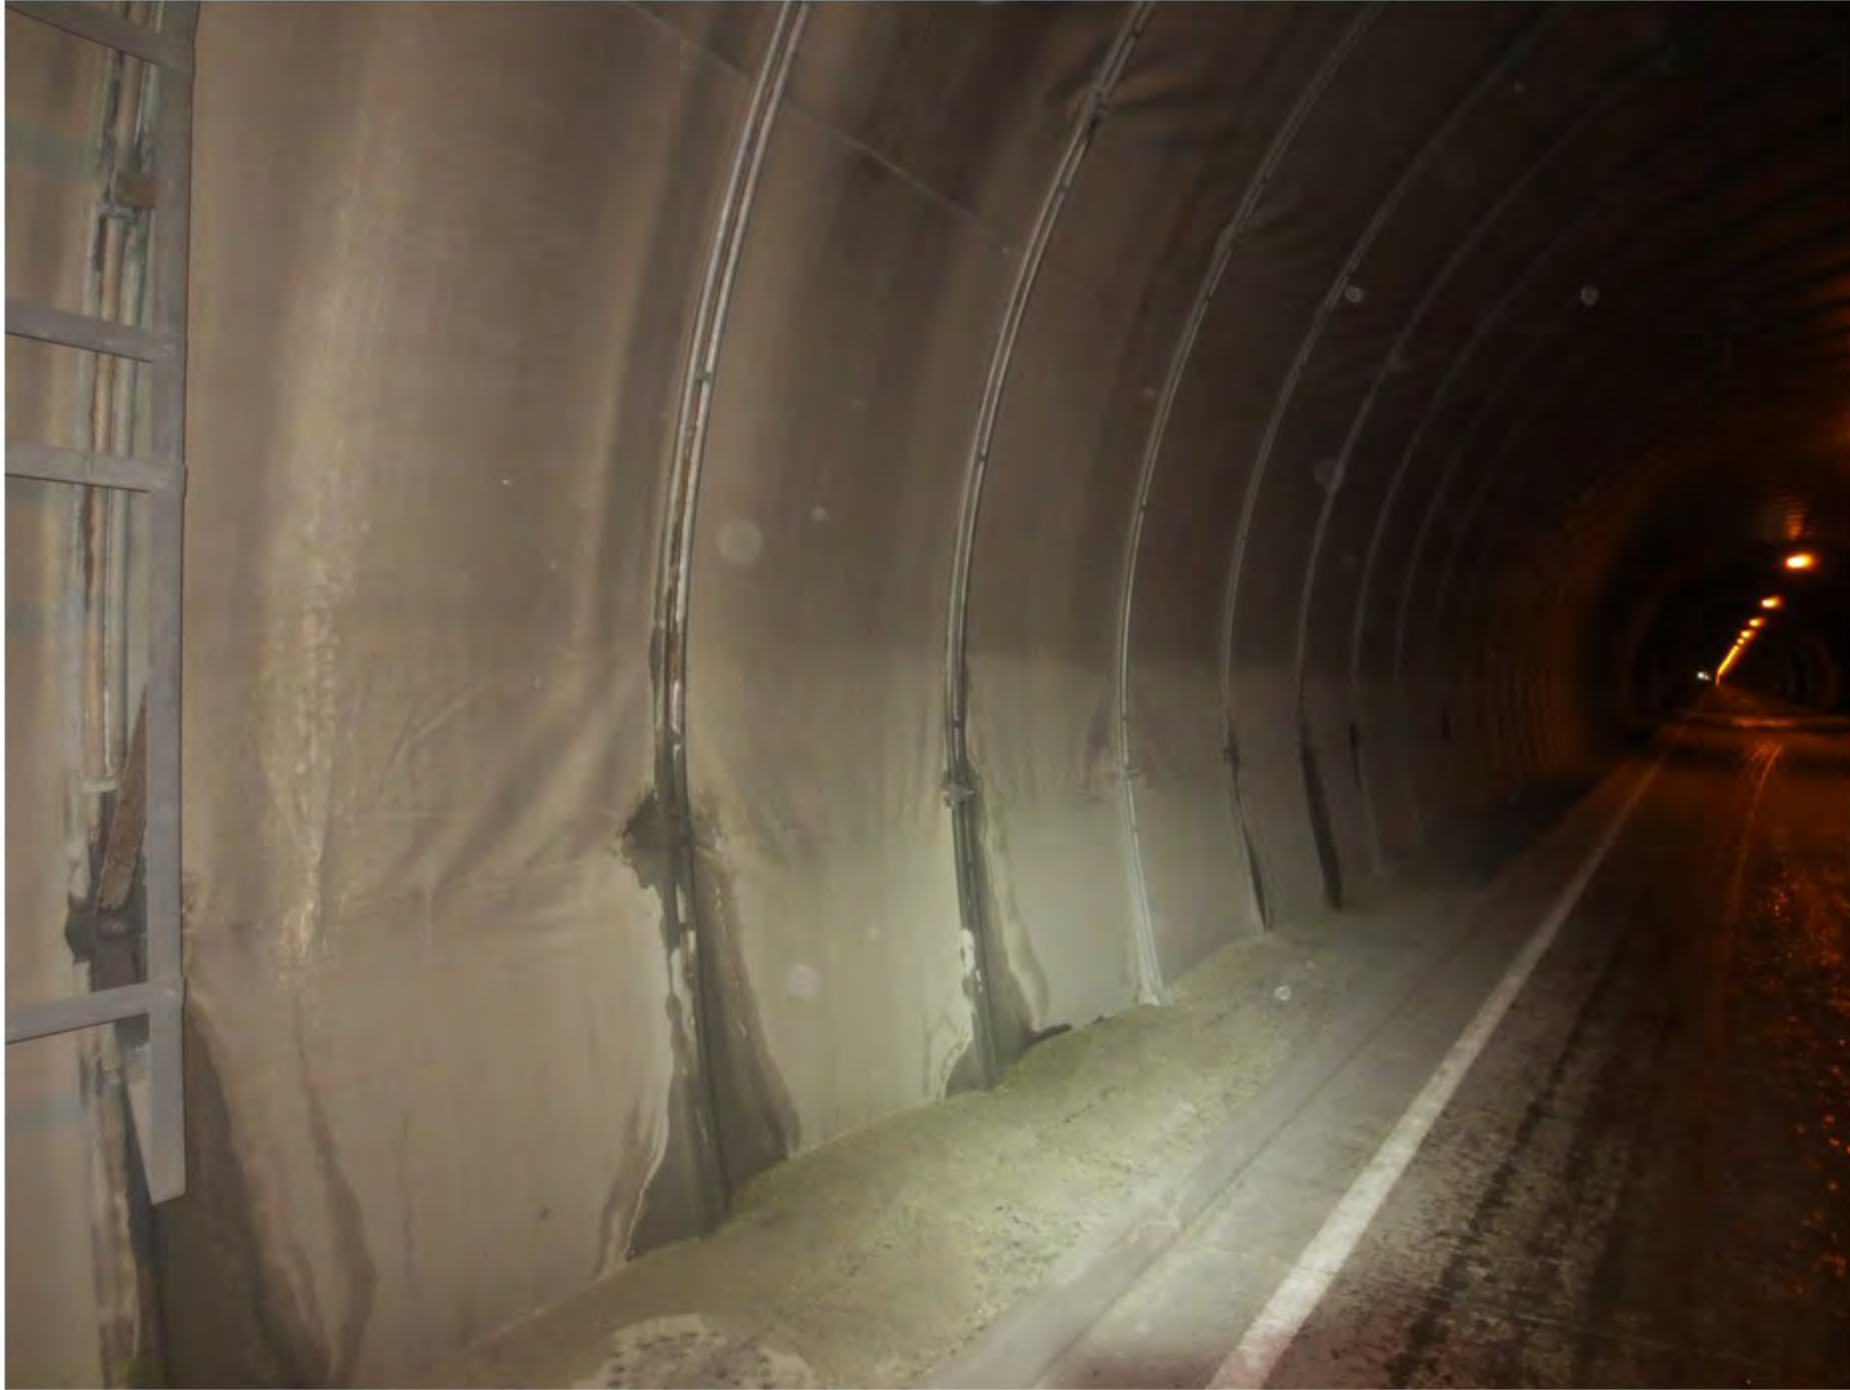
11 Profil 1560 - Fukt og mindre lekkasjer ved festebolter

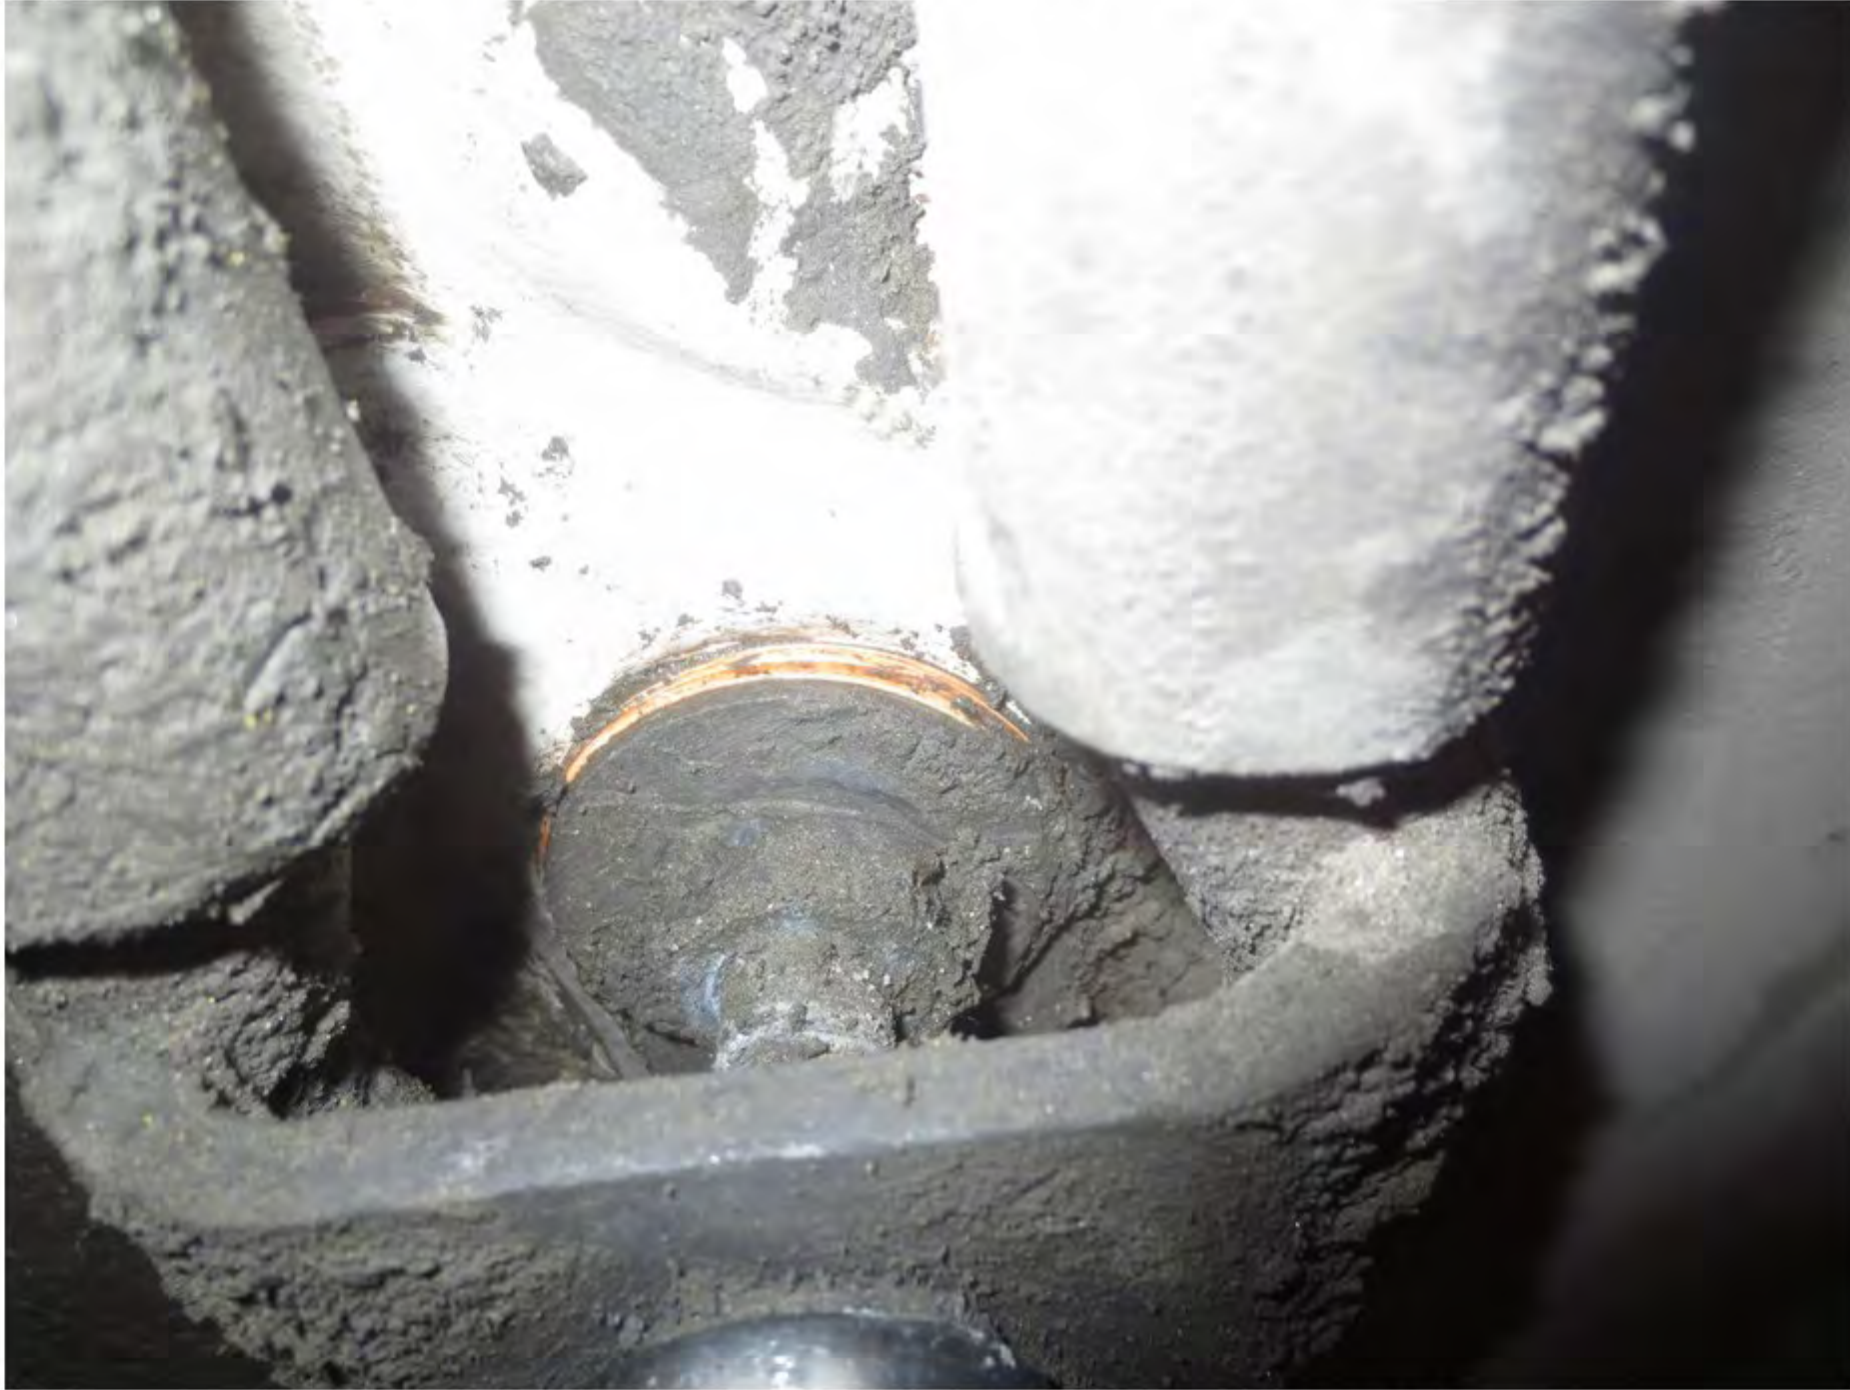
15 Profil 1560 - Ingen lekkasje i pakning - Lekkasje er høyere opp på duken

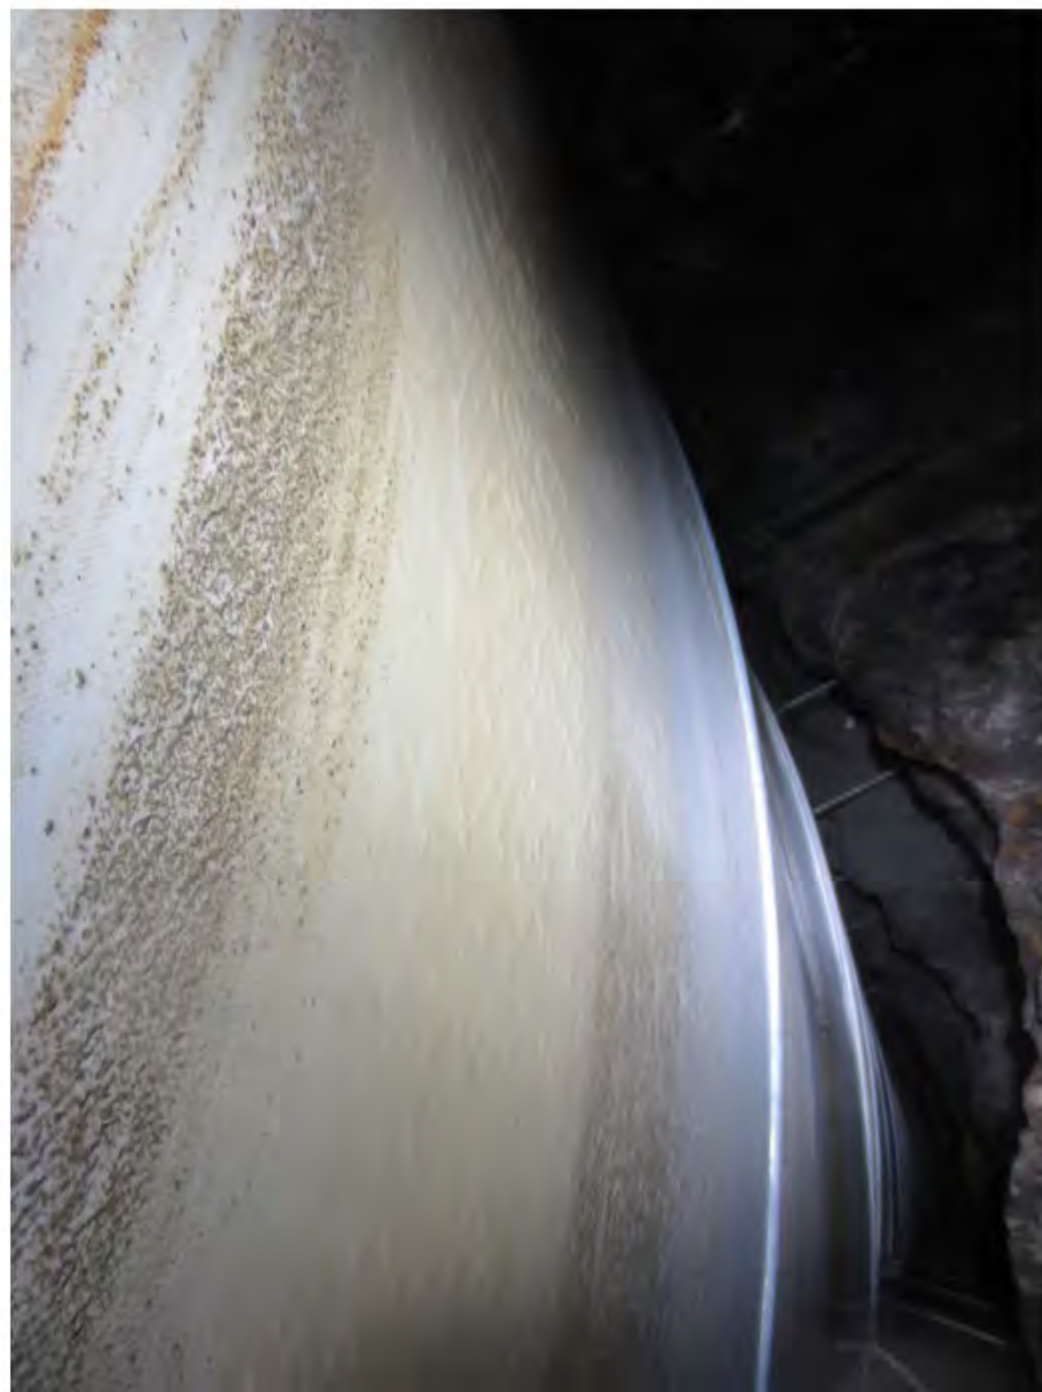
22 Profil 1100 - Avrenning av store vannmengder på baksiden av duk

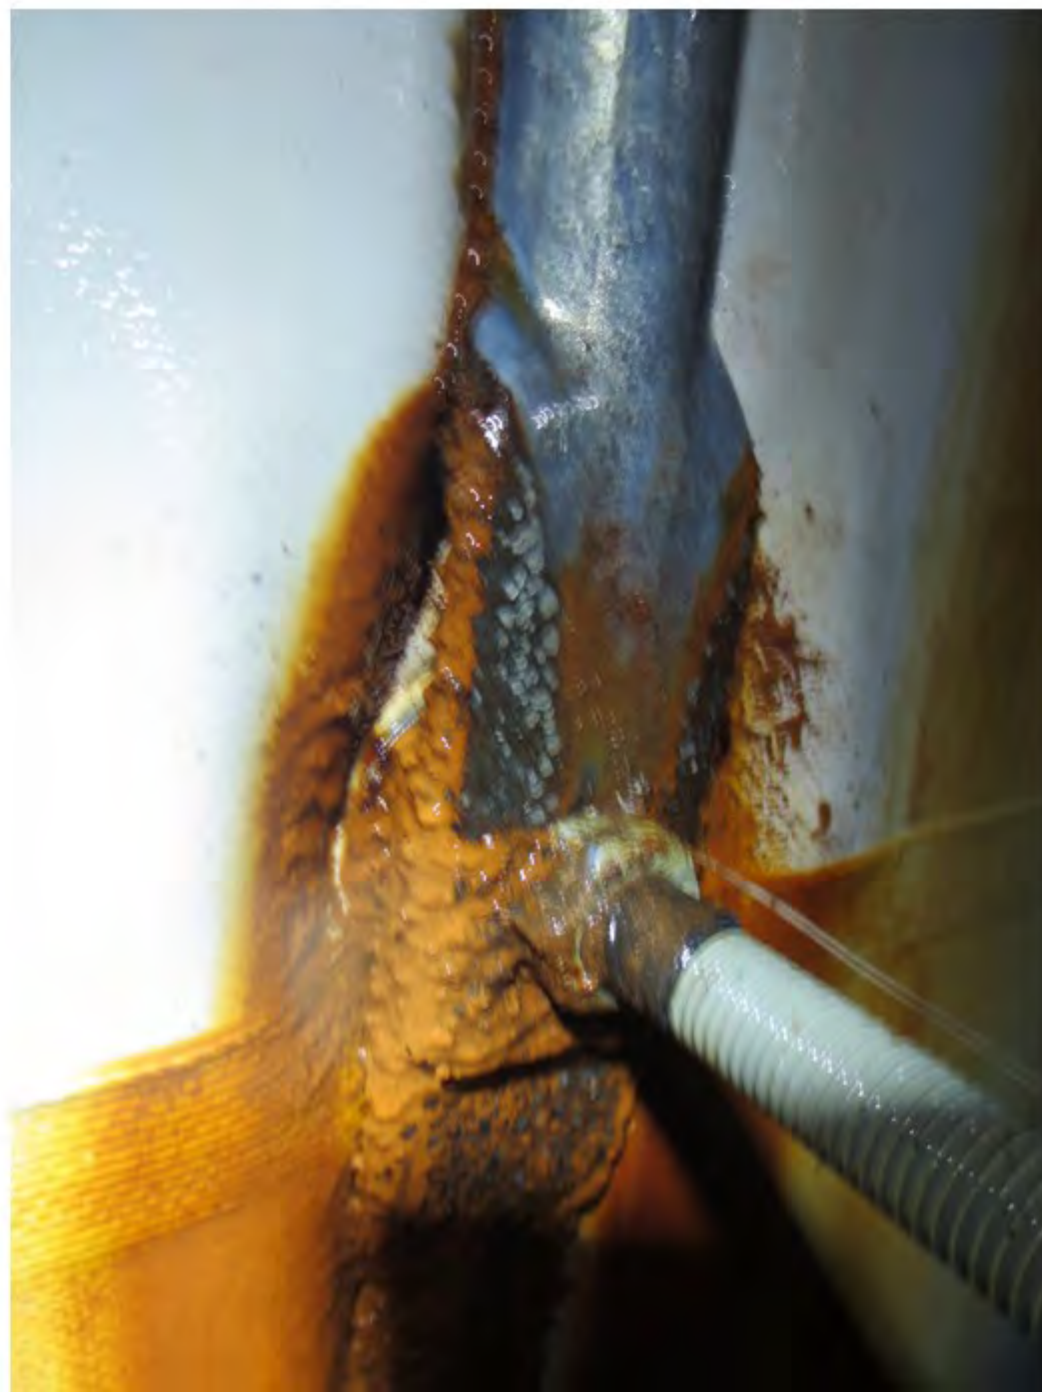
30 Profil 1100 - Tæring av sink under avleiringer av innlekkasjevann

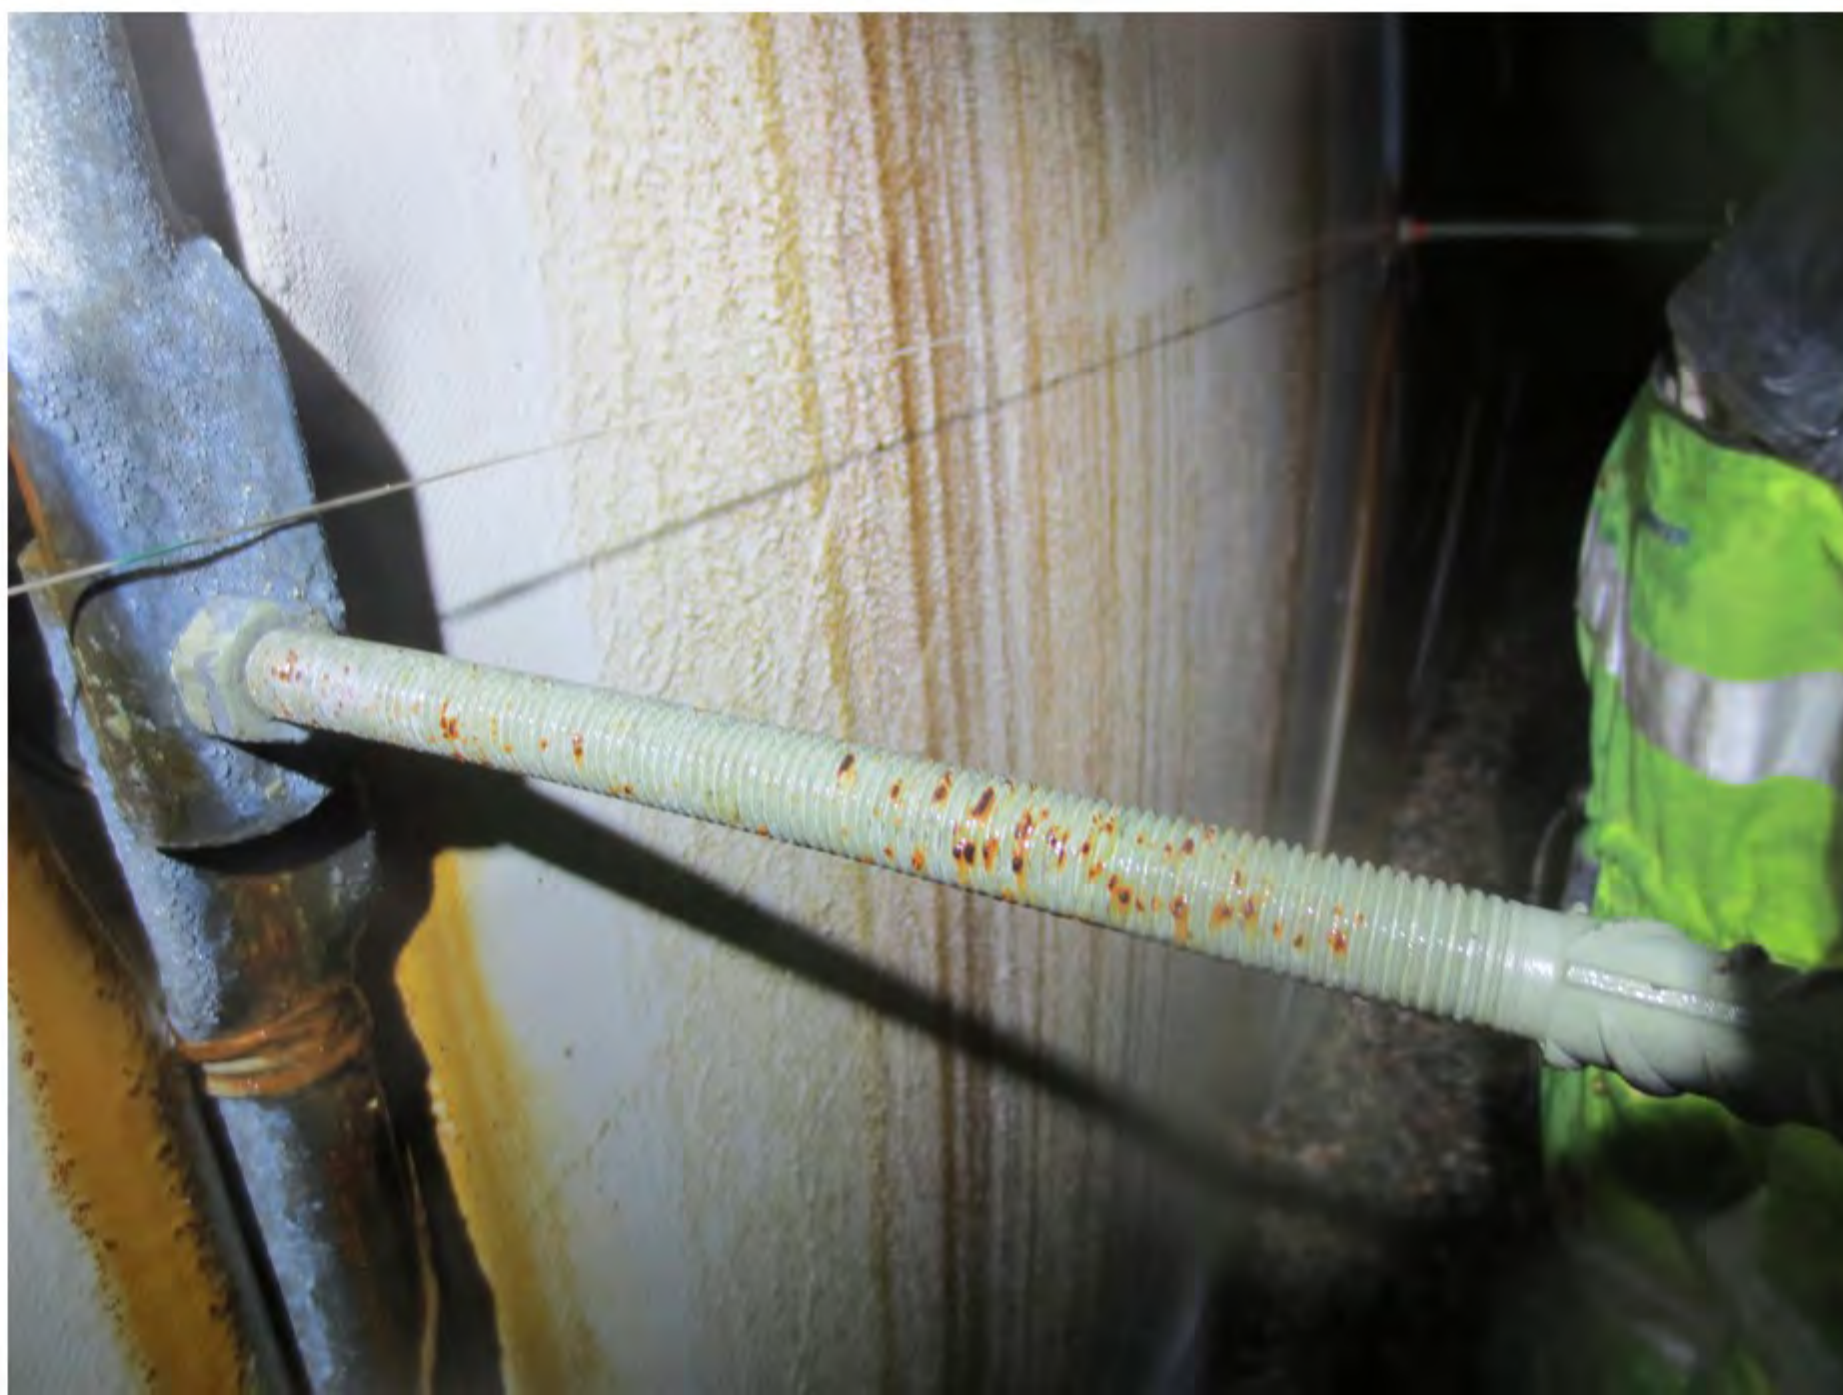
34 Profil 1300 - Avleiringer fra lekkasjevann på festebolt

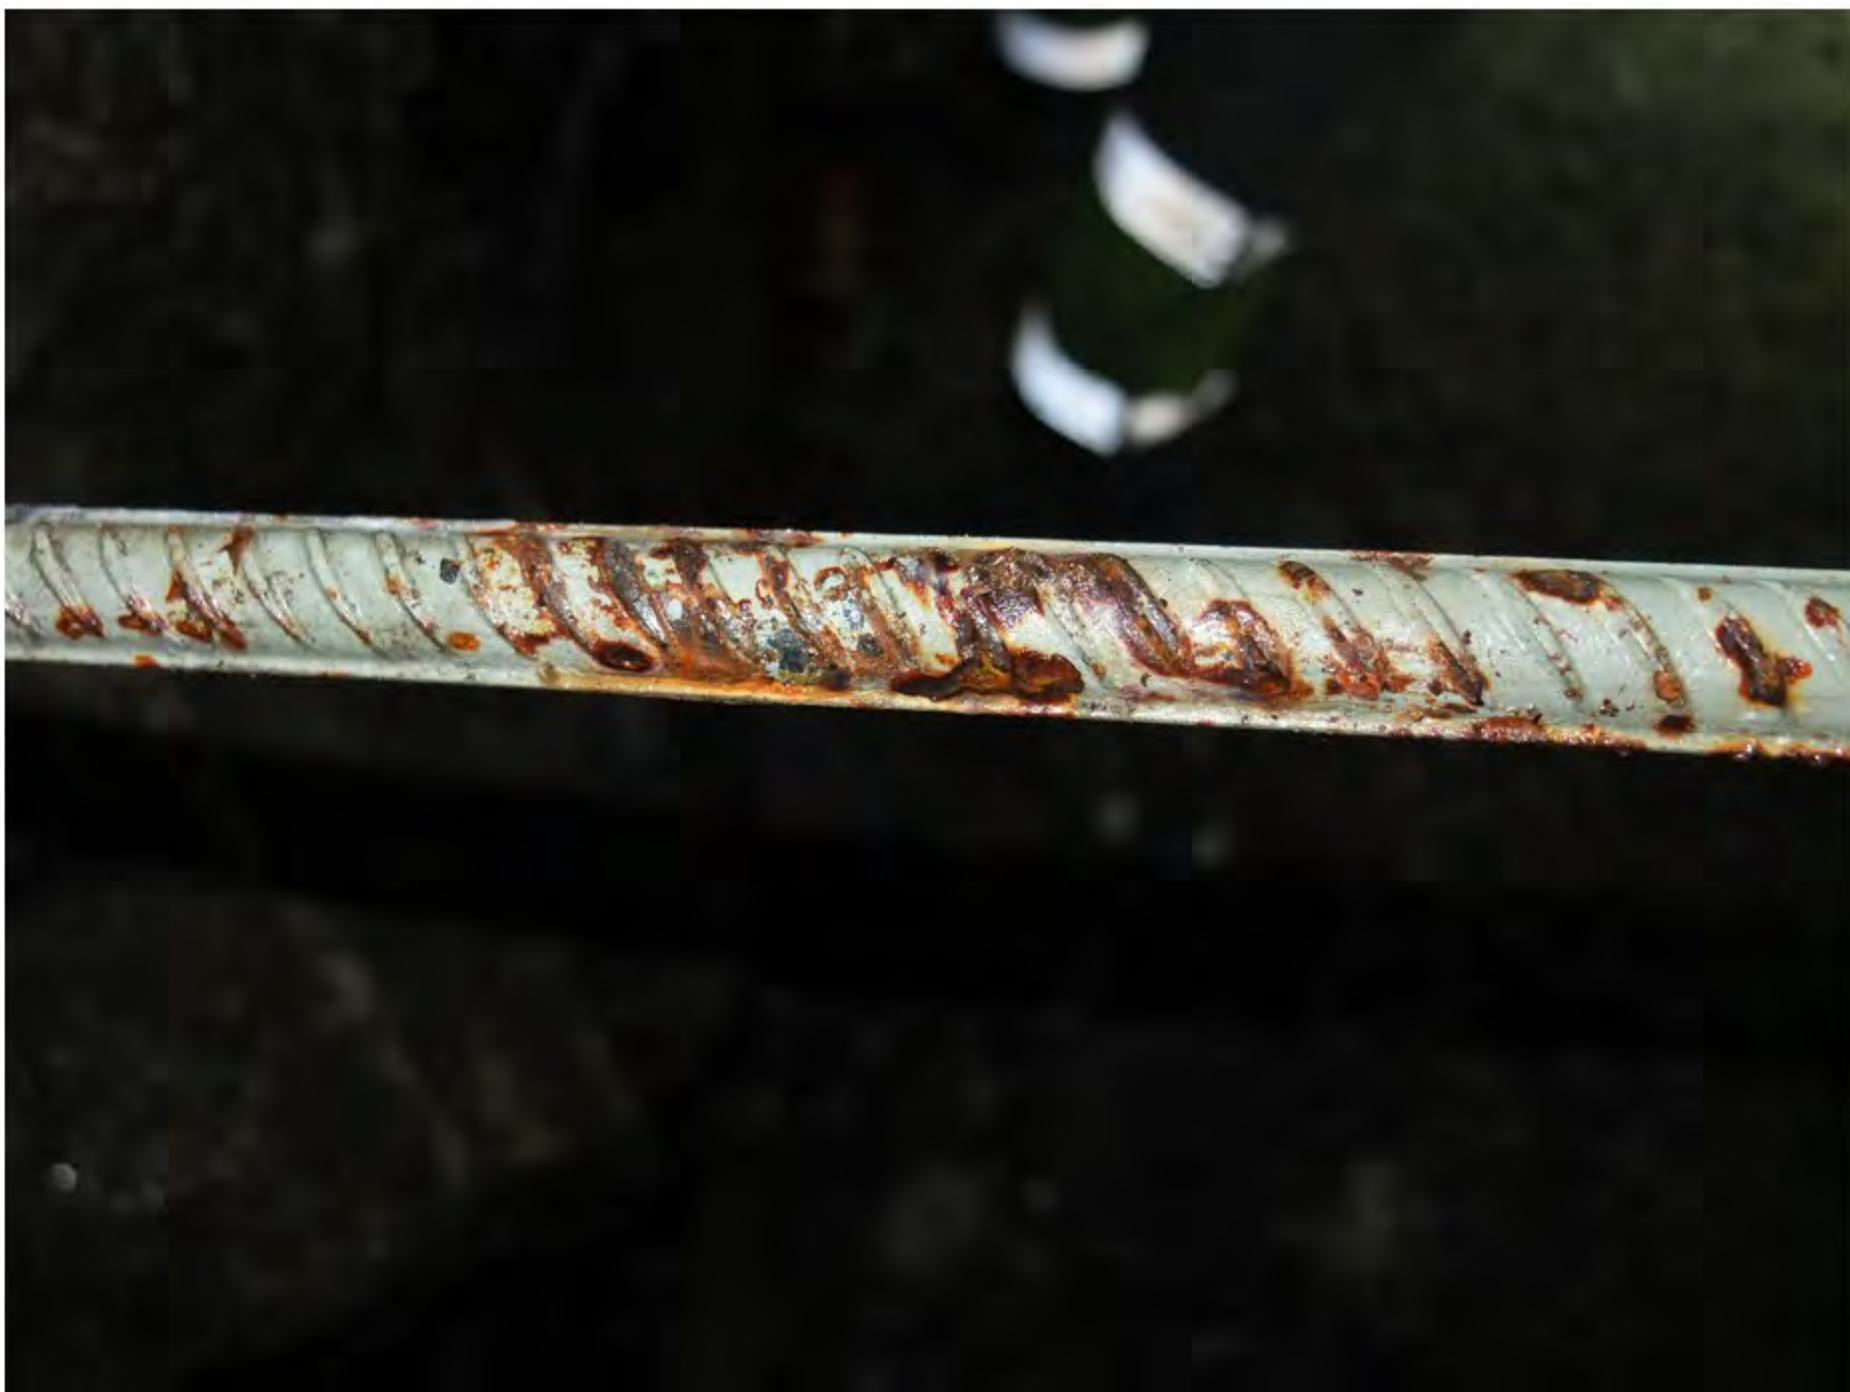
36 Festebolt - Korrosjon ved punktskader i overflatebehandlingen samt avleiringer fra lekkasjevann
