Tilstand av ulike typer vann- og frostsikringshvelv

Etatsprogrammet Varige konstruksjoner 2012-2015

Nr. 470

Christian Rønneberg og Trond A. Østmoen (Aas-Jakobsen AS)

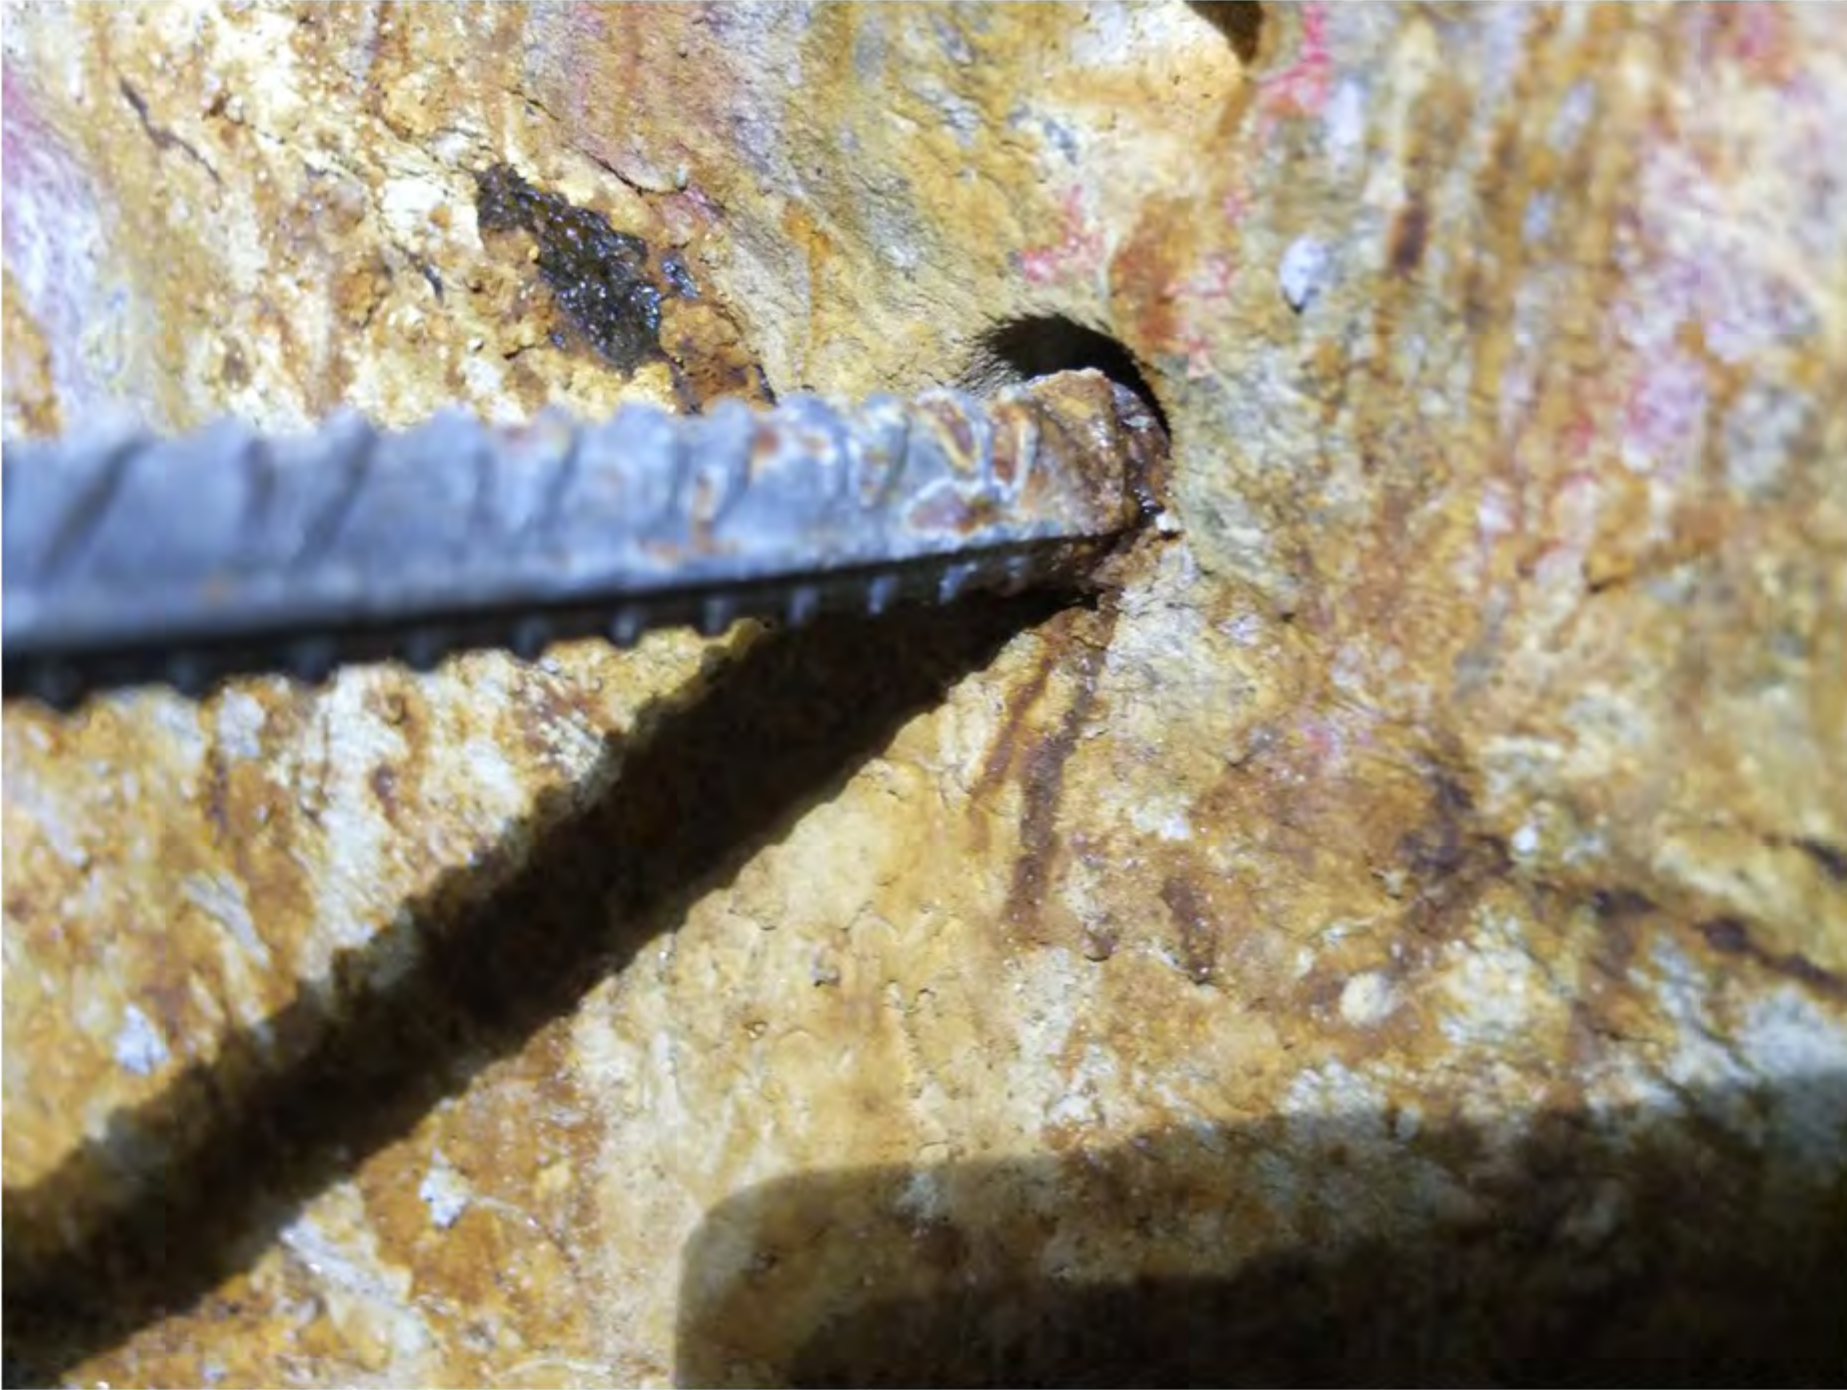
37 Festebolt ikke fult innstøpt

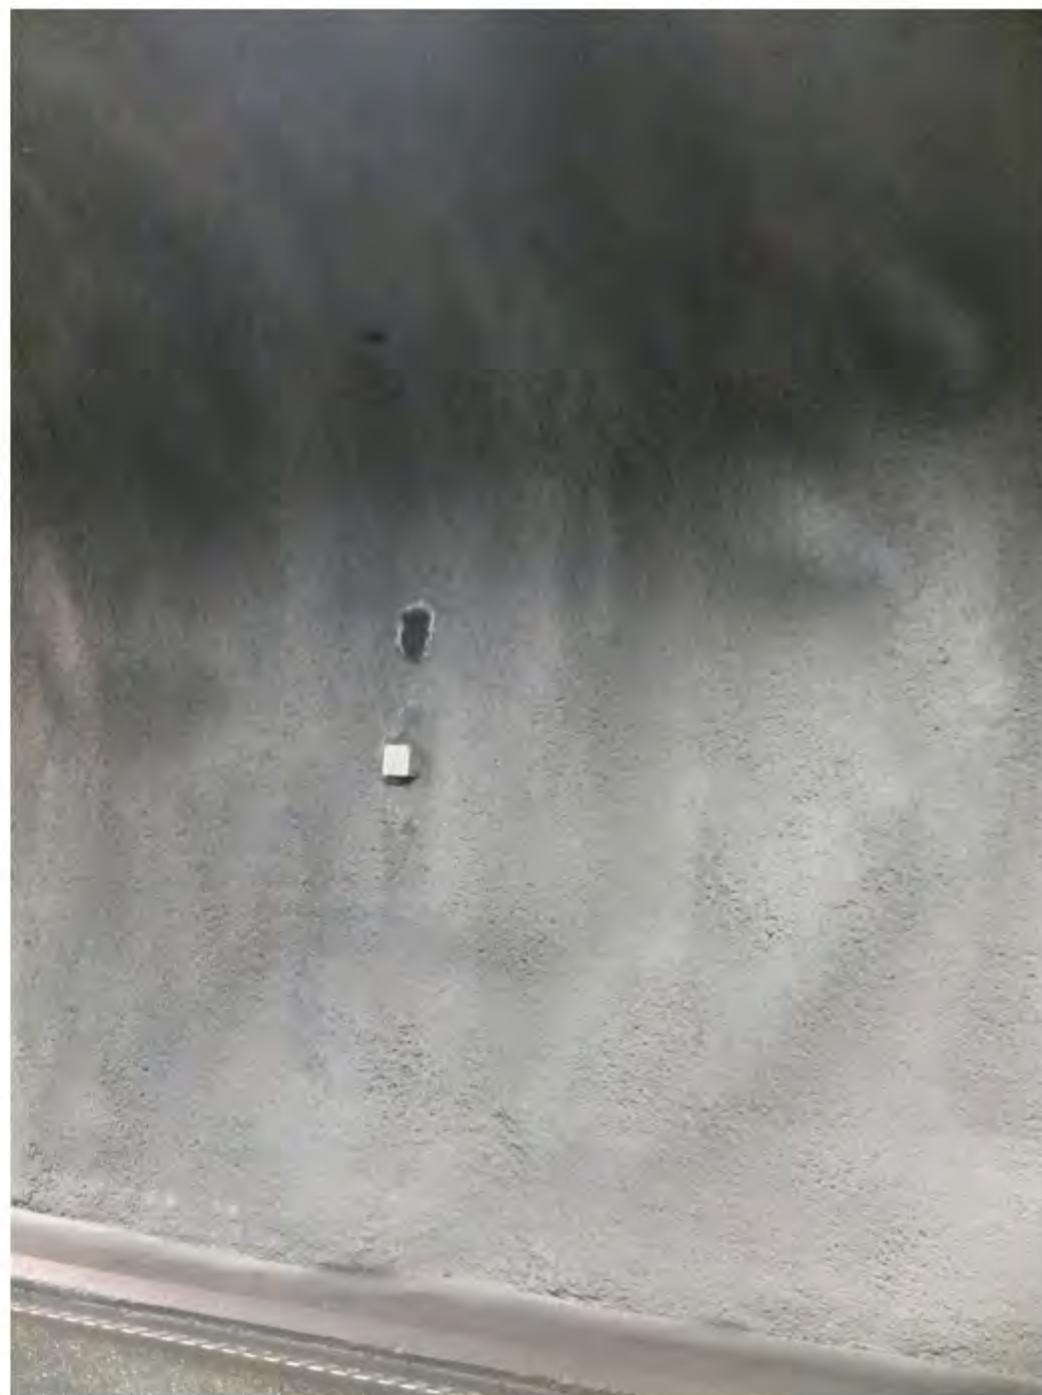
4 Punktlekkasje ifbm rørføring

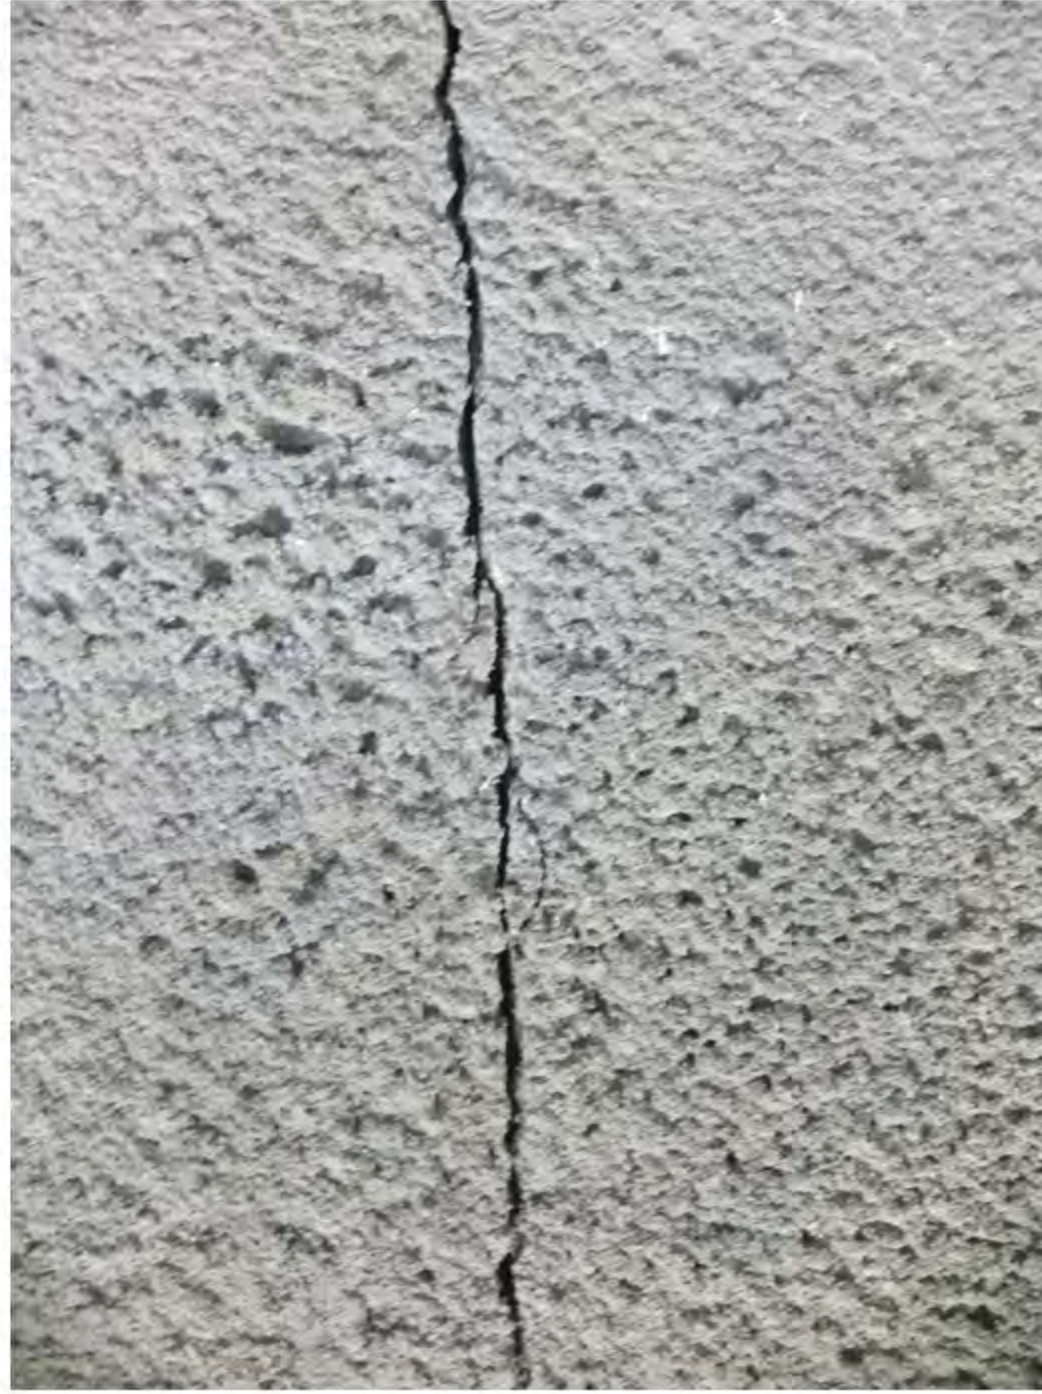
7 Dilatasjonsfuge - Løse biter

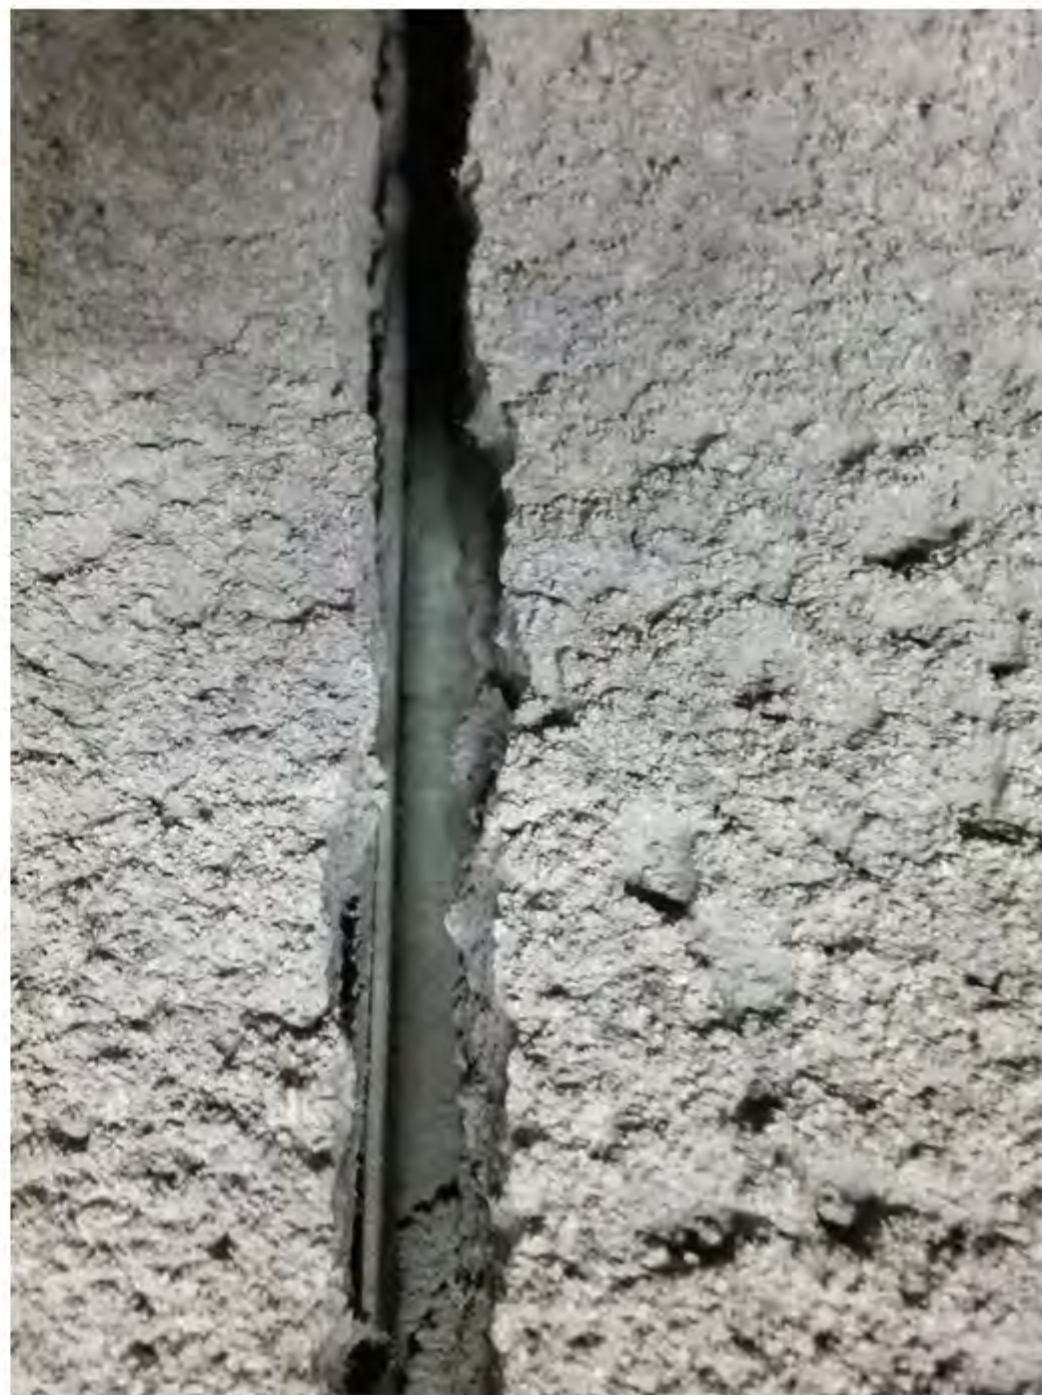
8 Dilatasjonsfuge - Rissanviser synlig

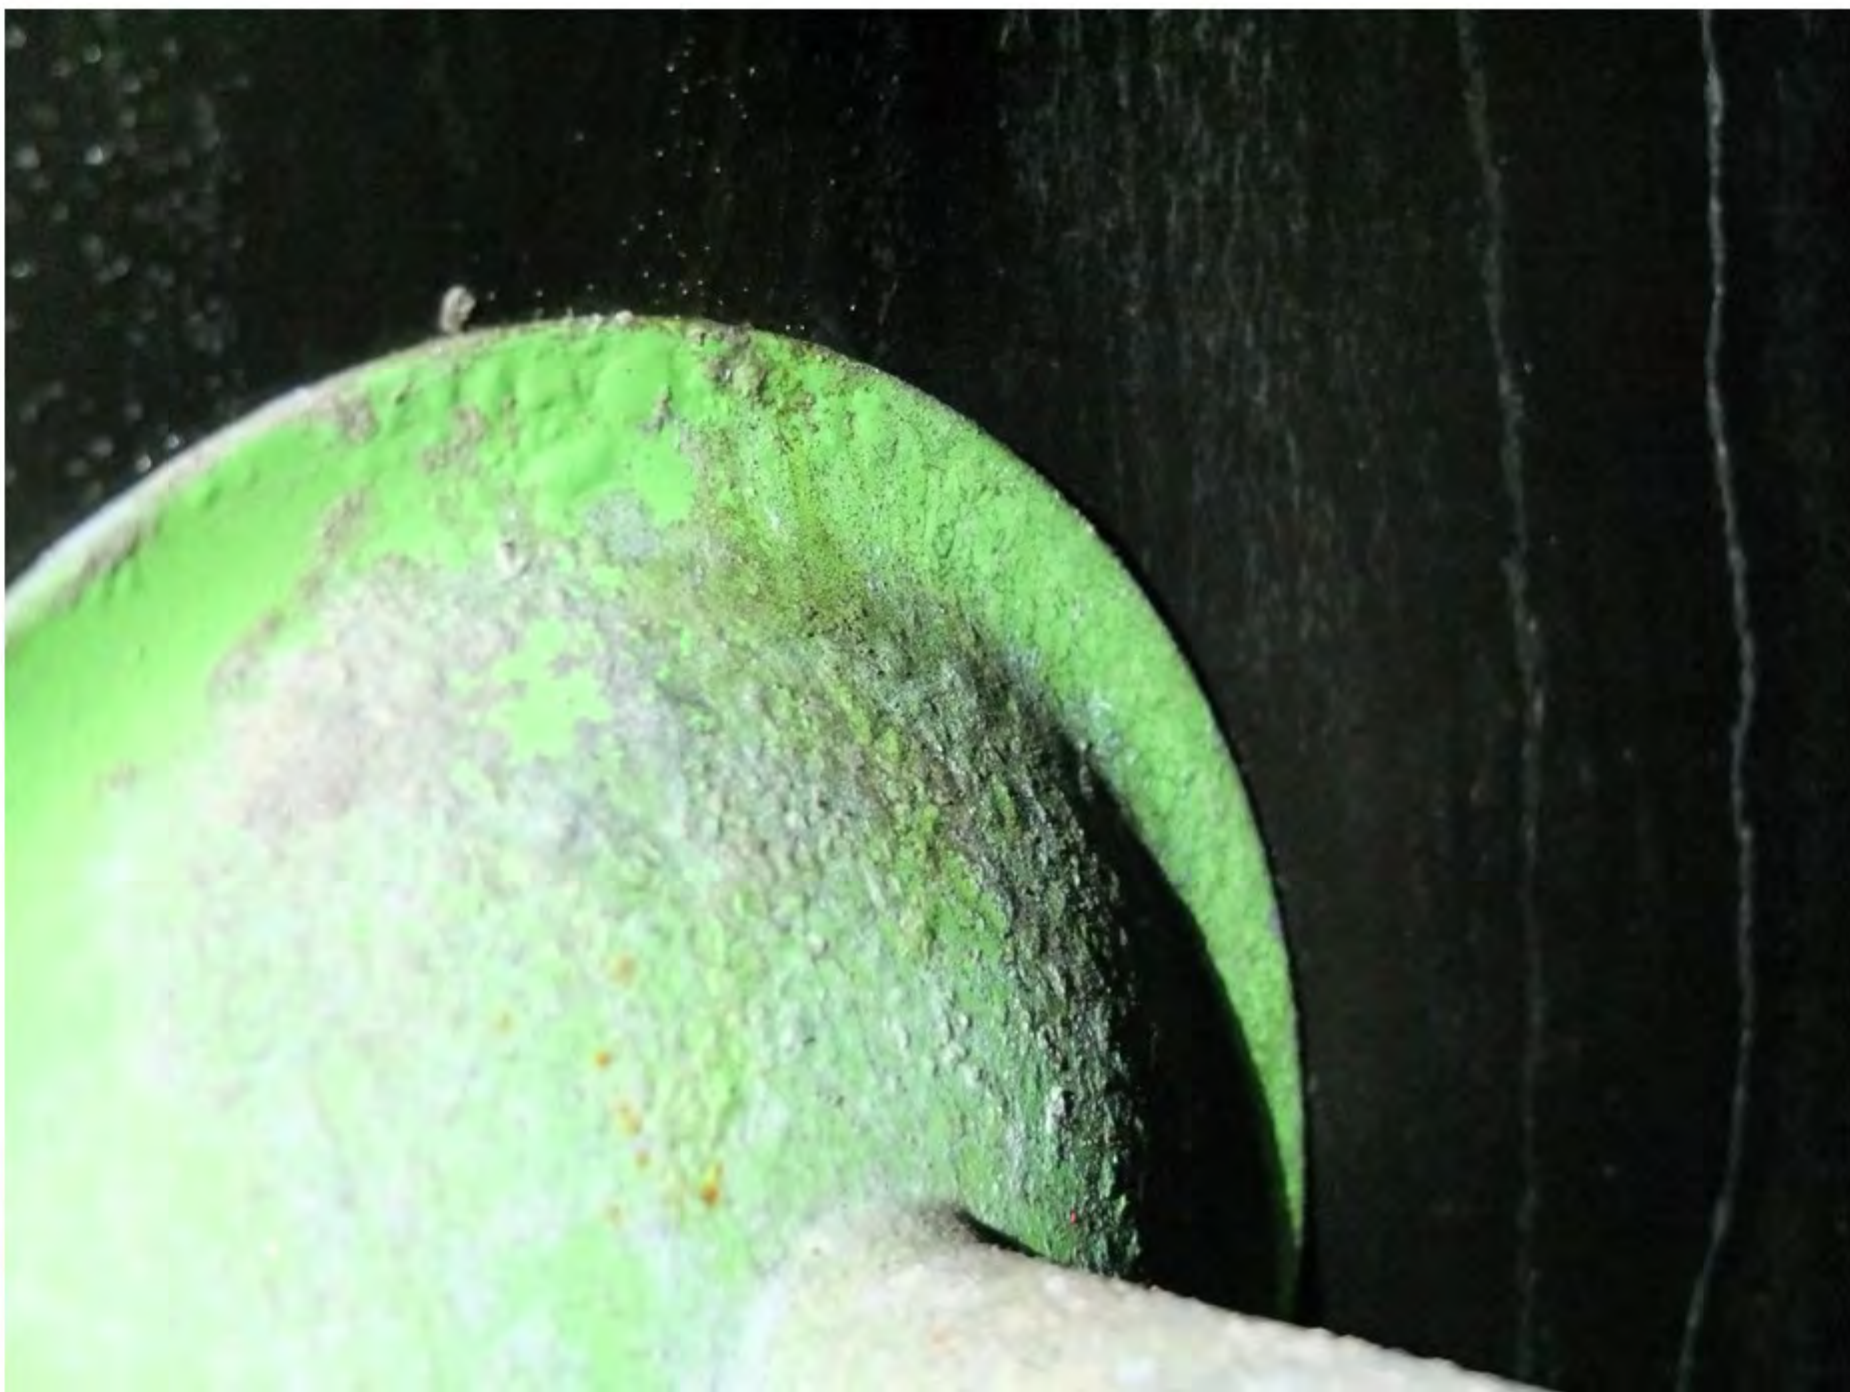
14 Blæring og rustutslag på skive

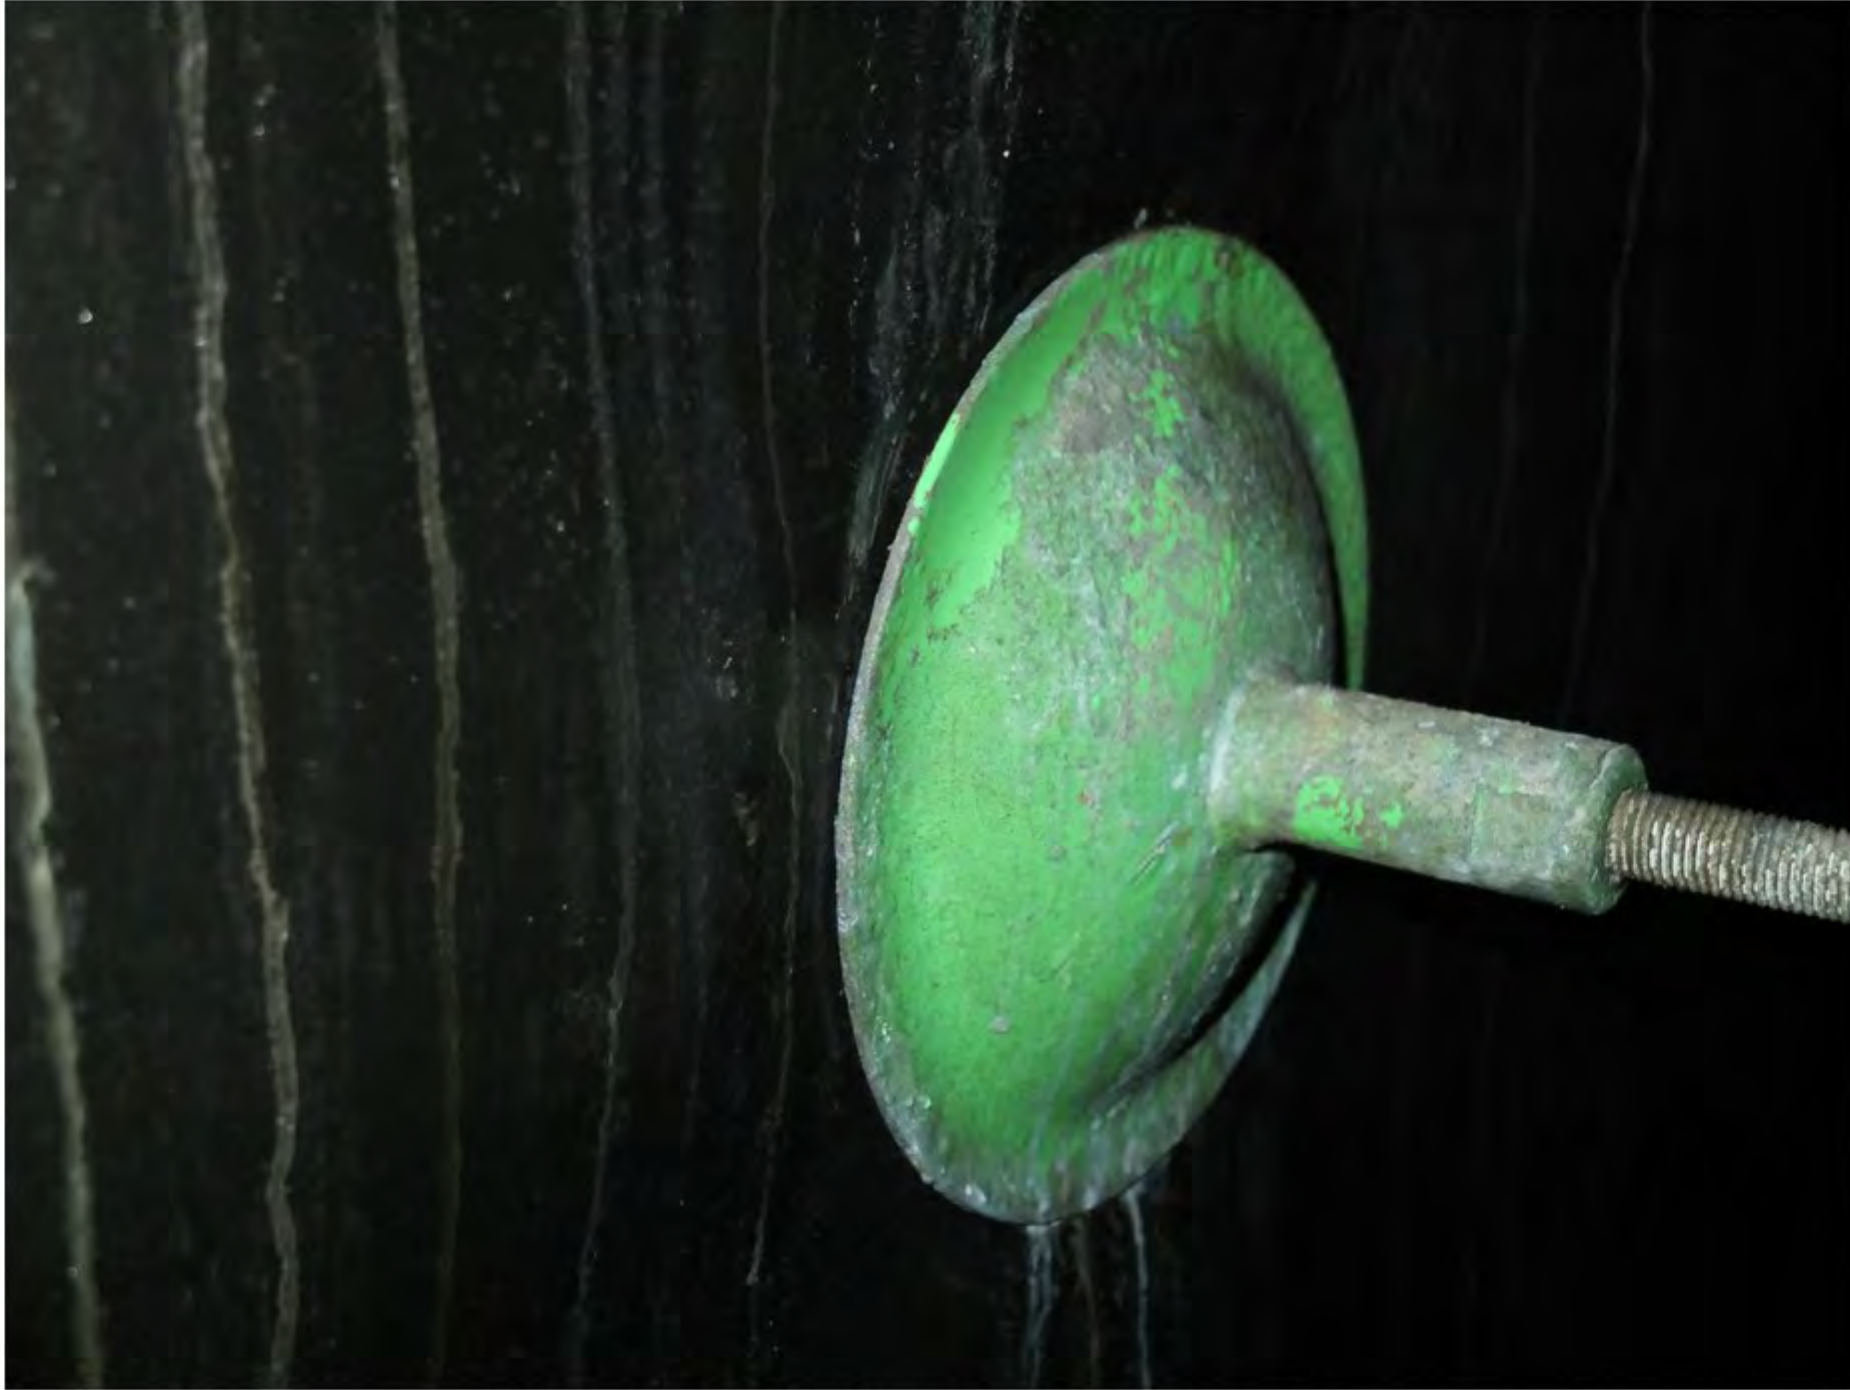
15 Kalkutfelling på duk - Bløring og lakkavskalling på skive

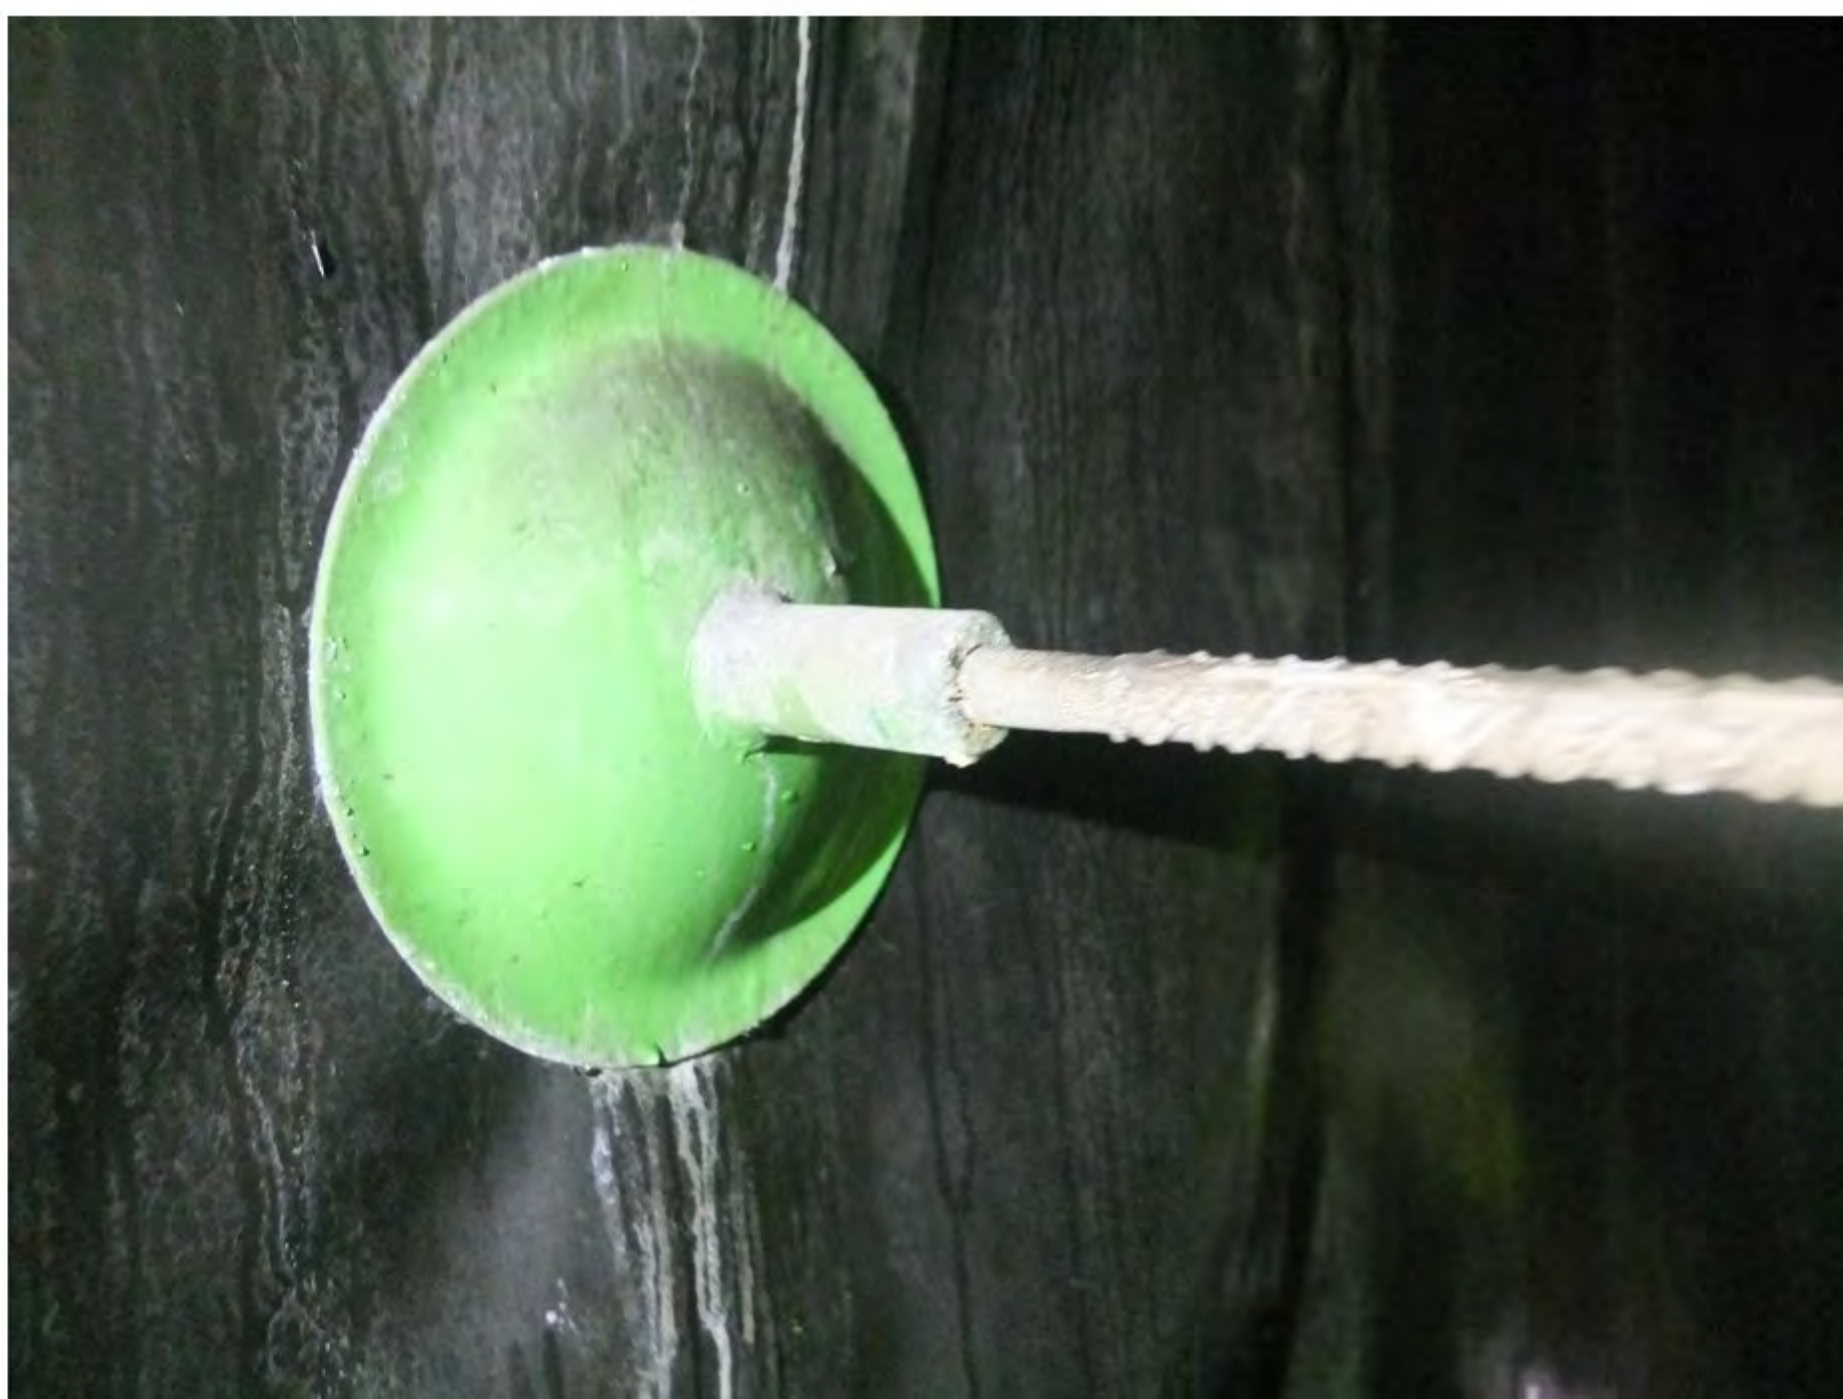
22 Noe blæring - Lakkskader på kant

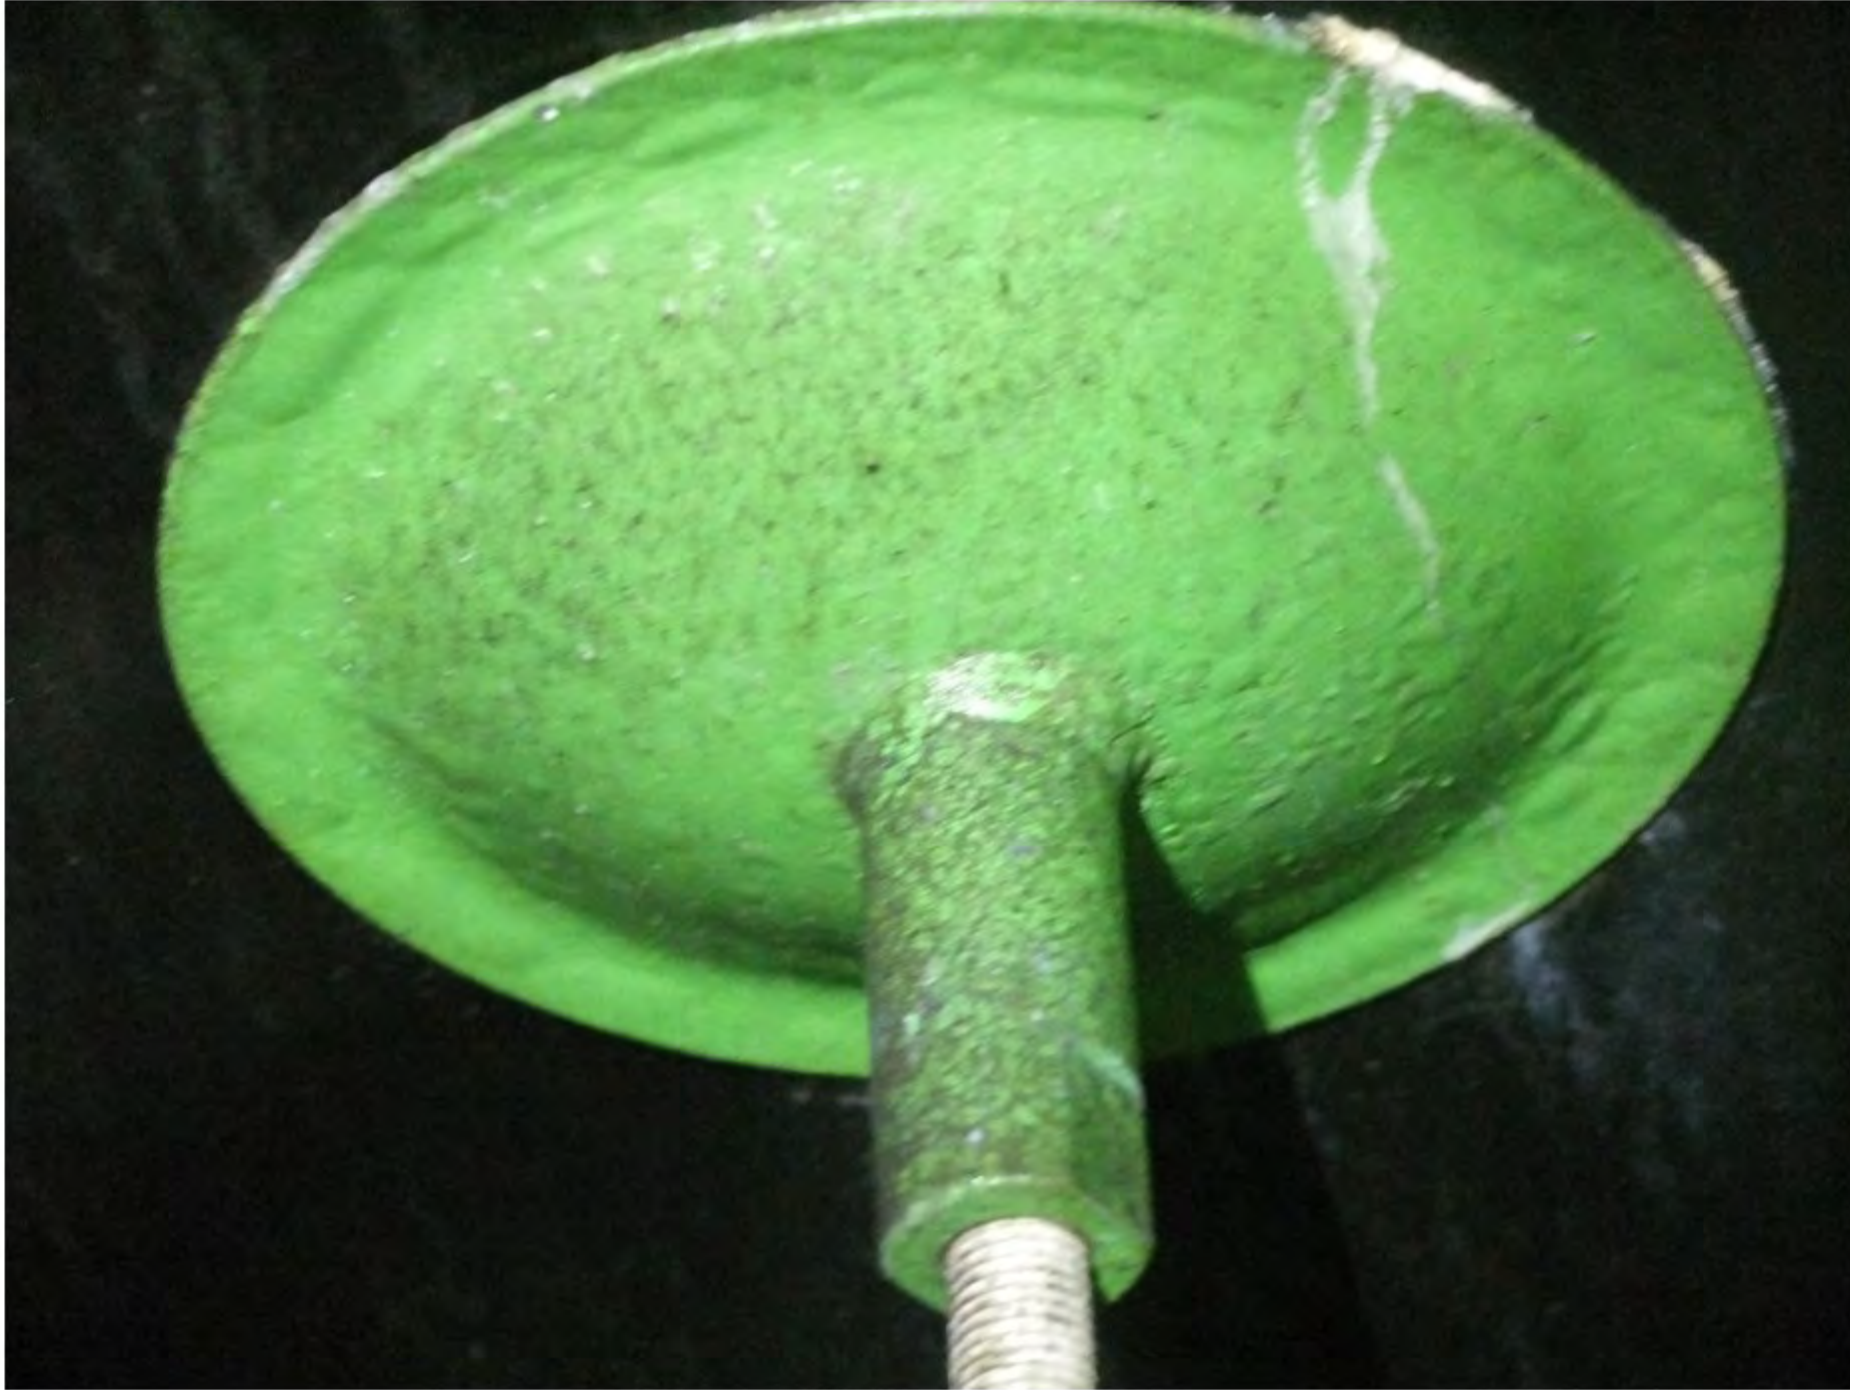
23 Blæring bakskive

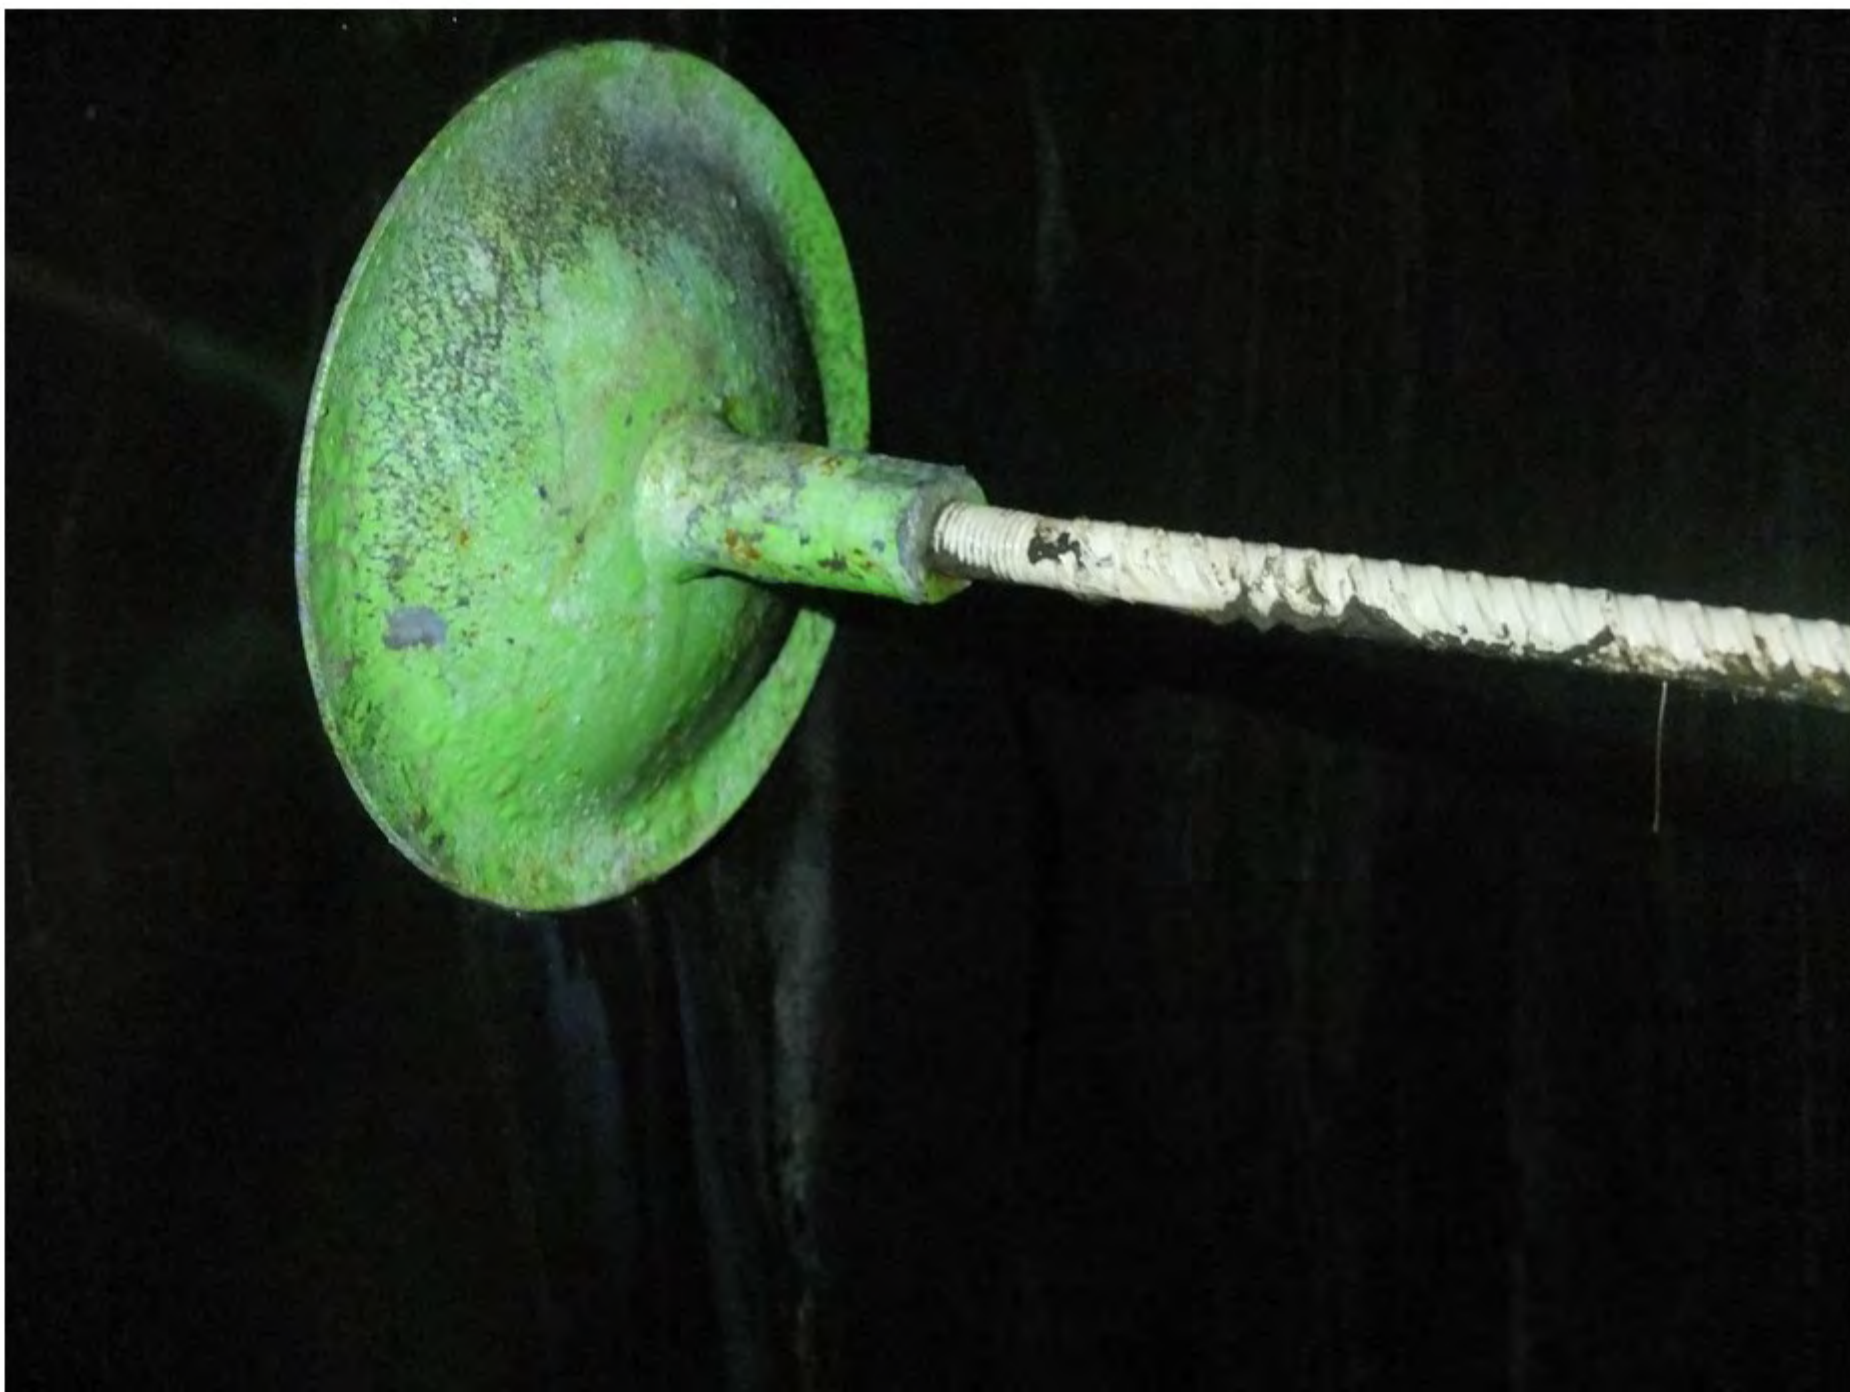
24 Blæring- Rustutslag

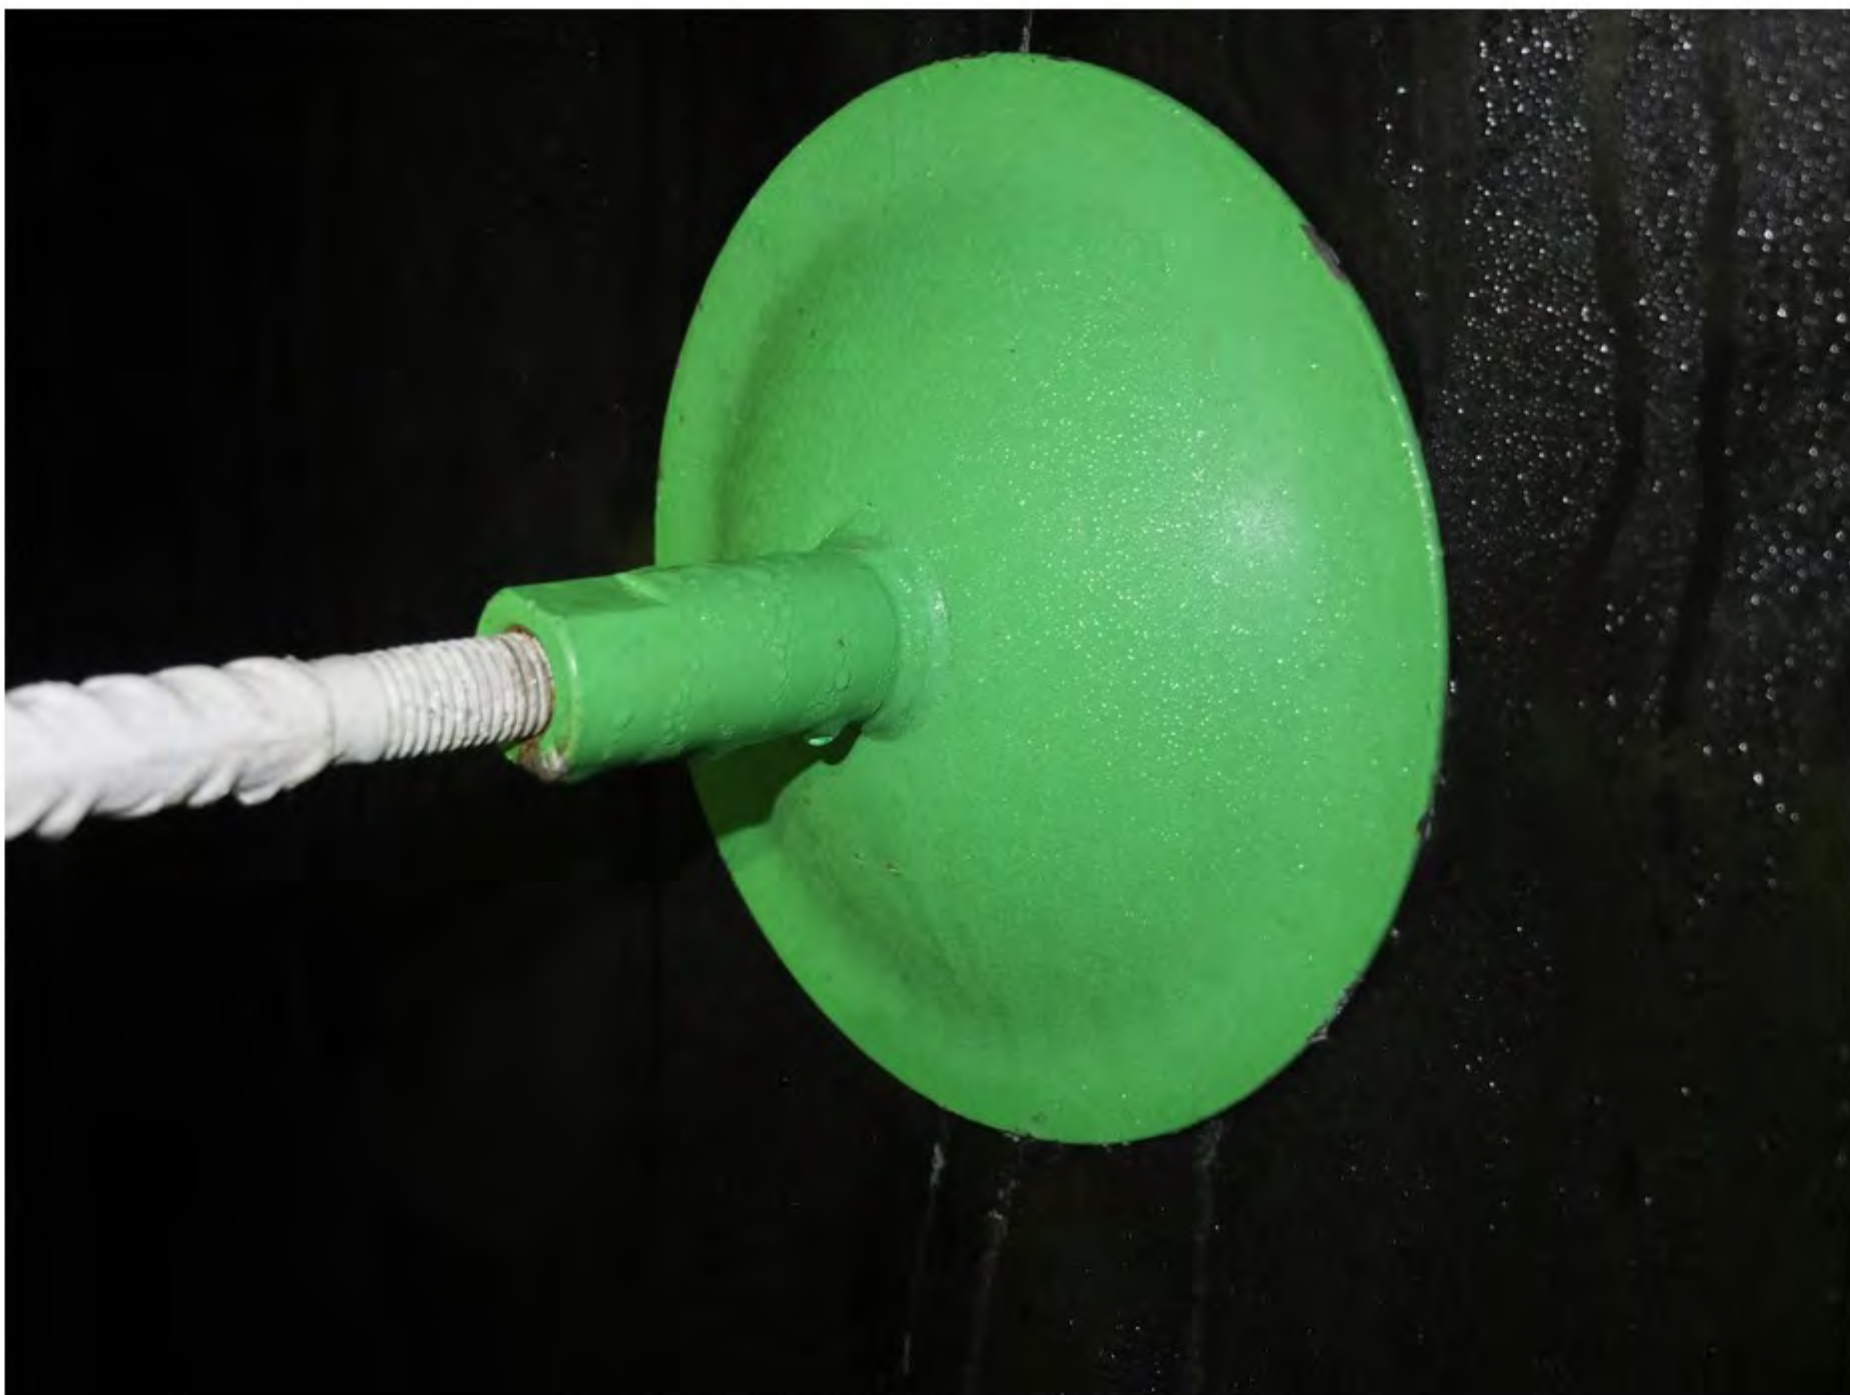
26 Bakskive - Kondensvann - Kantskader på lakk
