Tilstand av ulike typer vann- og frostsikringshvelv

Etatsprogrammet Varige konstruksjoner 2012-2015

Nr. 470

Christian Rønneberg og Trond A. Østmoen (Aas-Jakobsen AS)

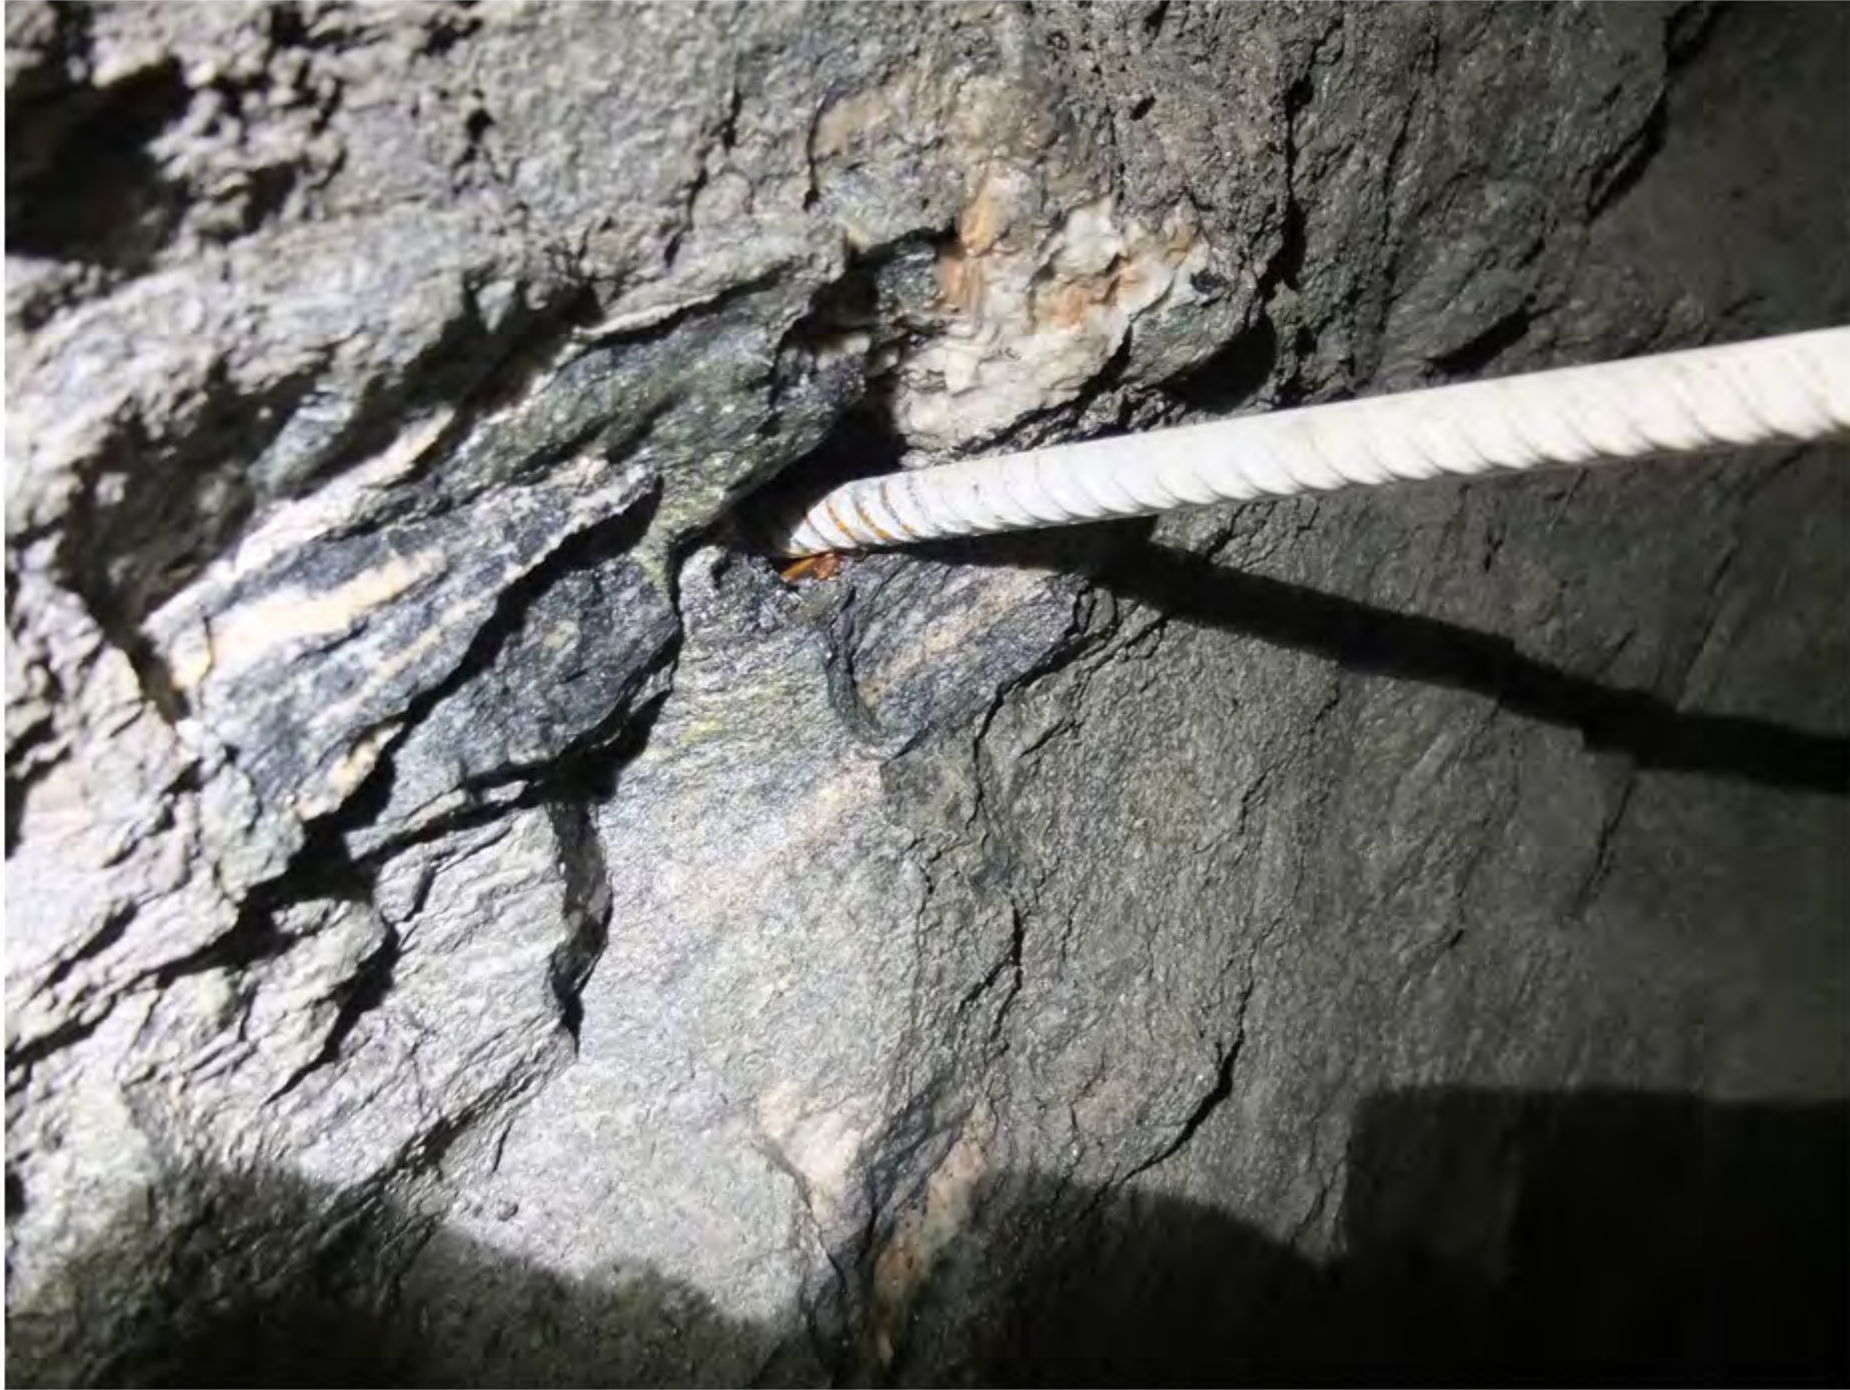
27 Skade sinkbelegg kammer

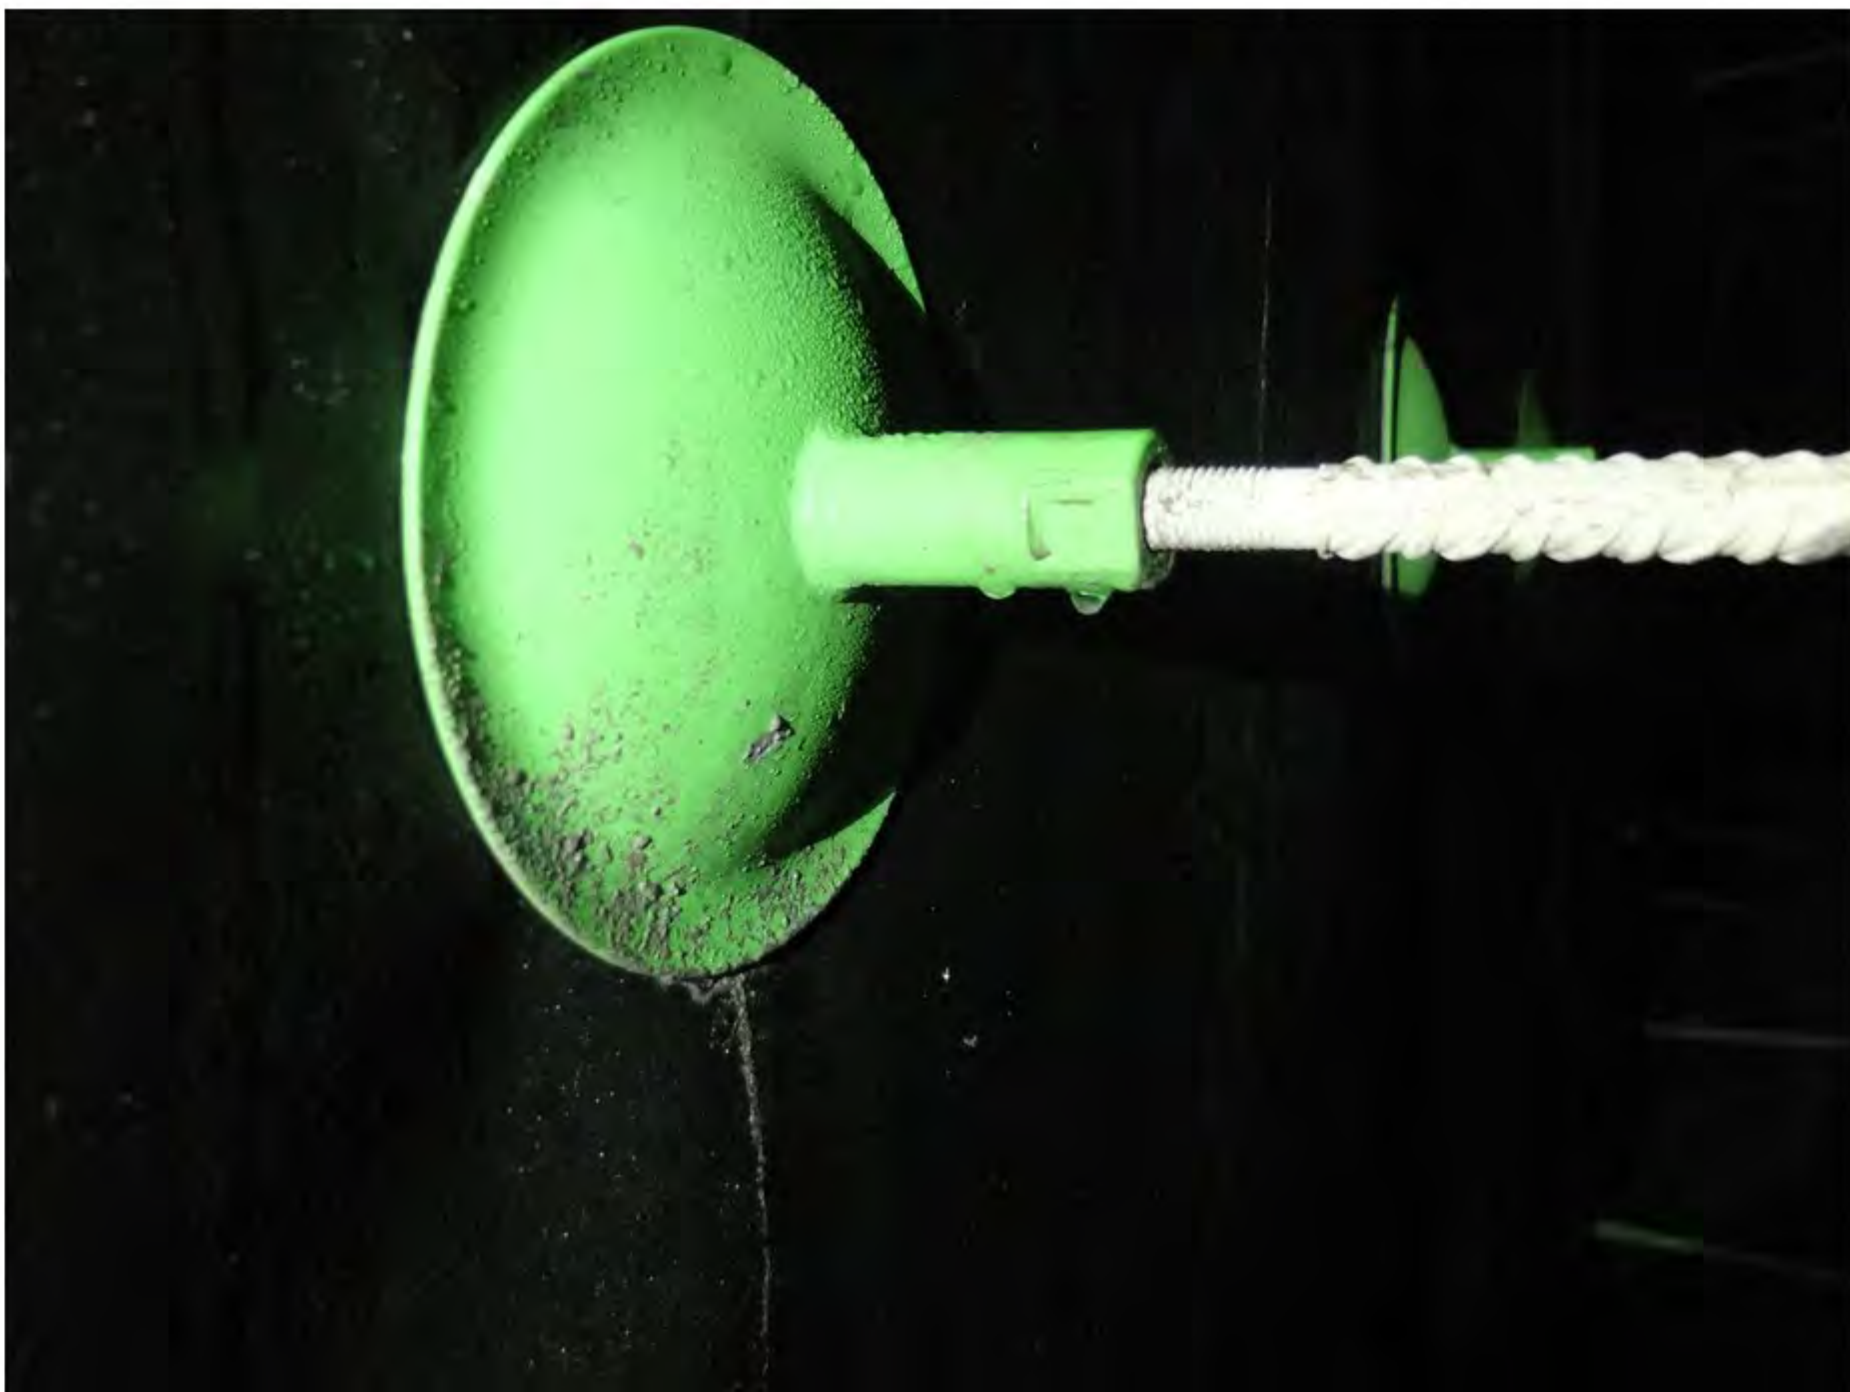
28 Baksive - Noe blærer mot kant skive

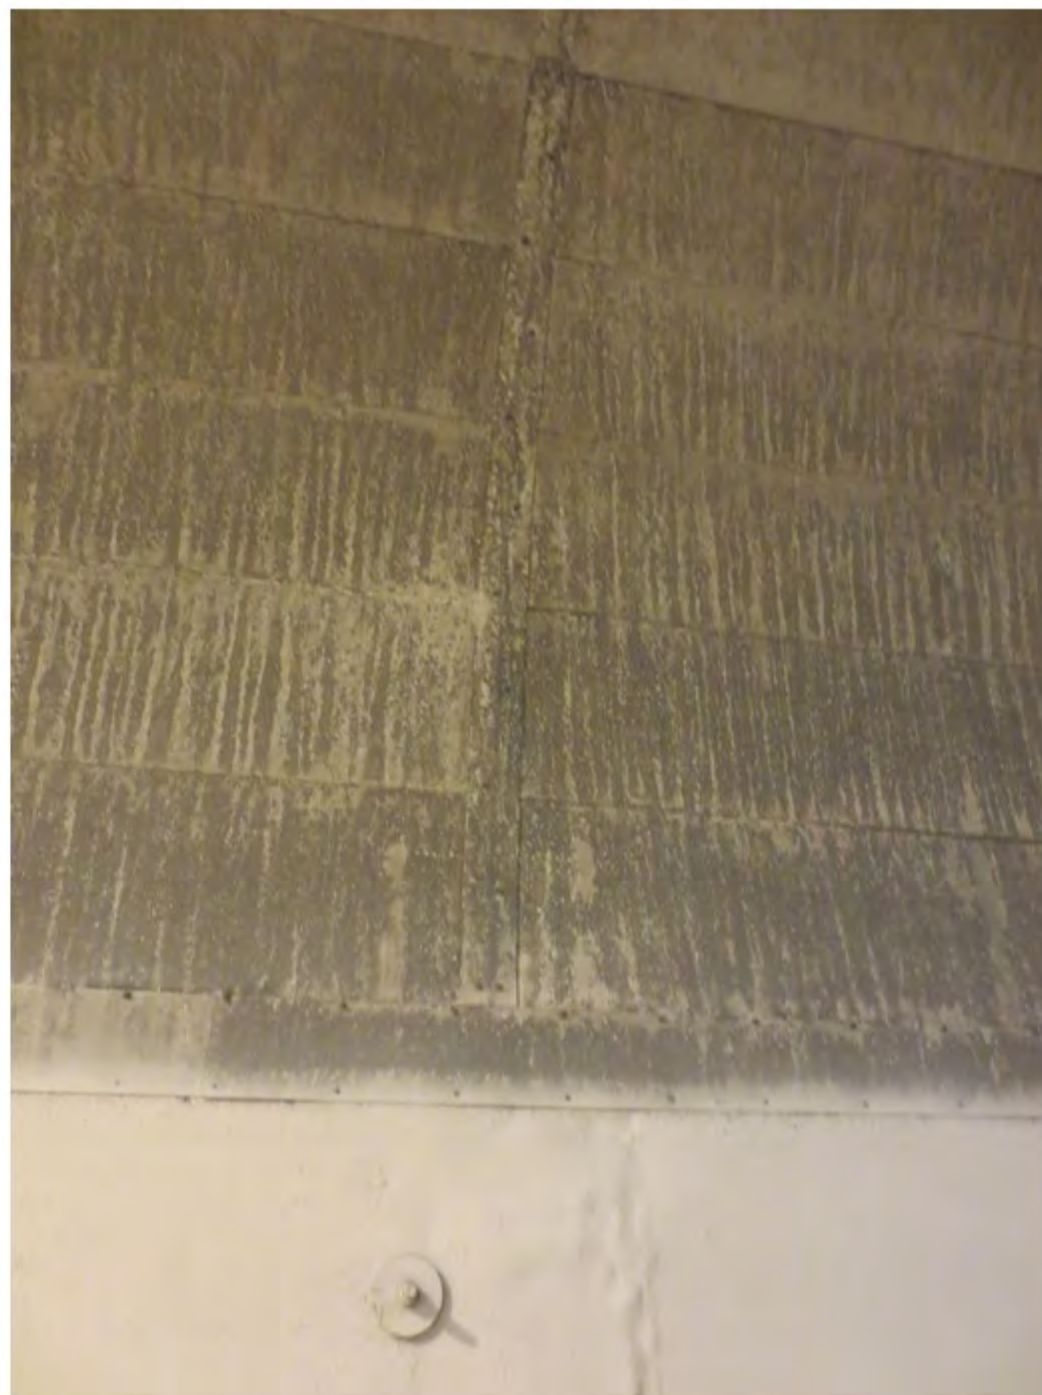
4 Mangelfull rengjøring av overflater

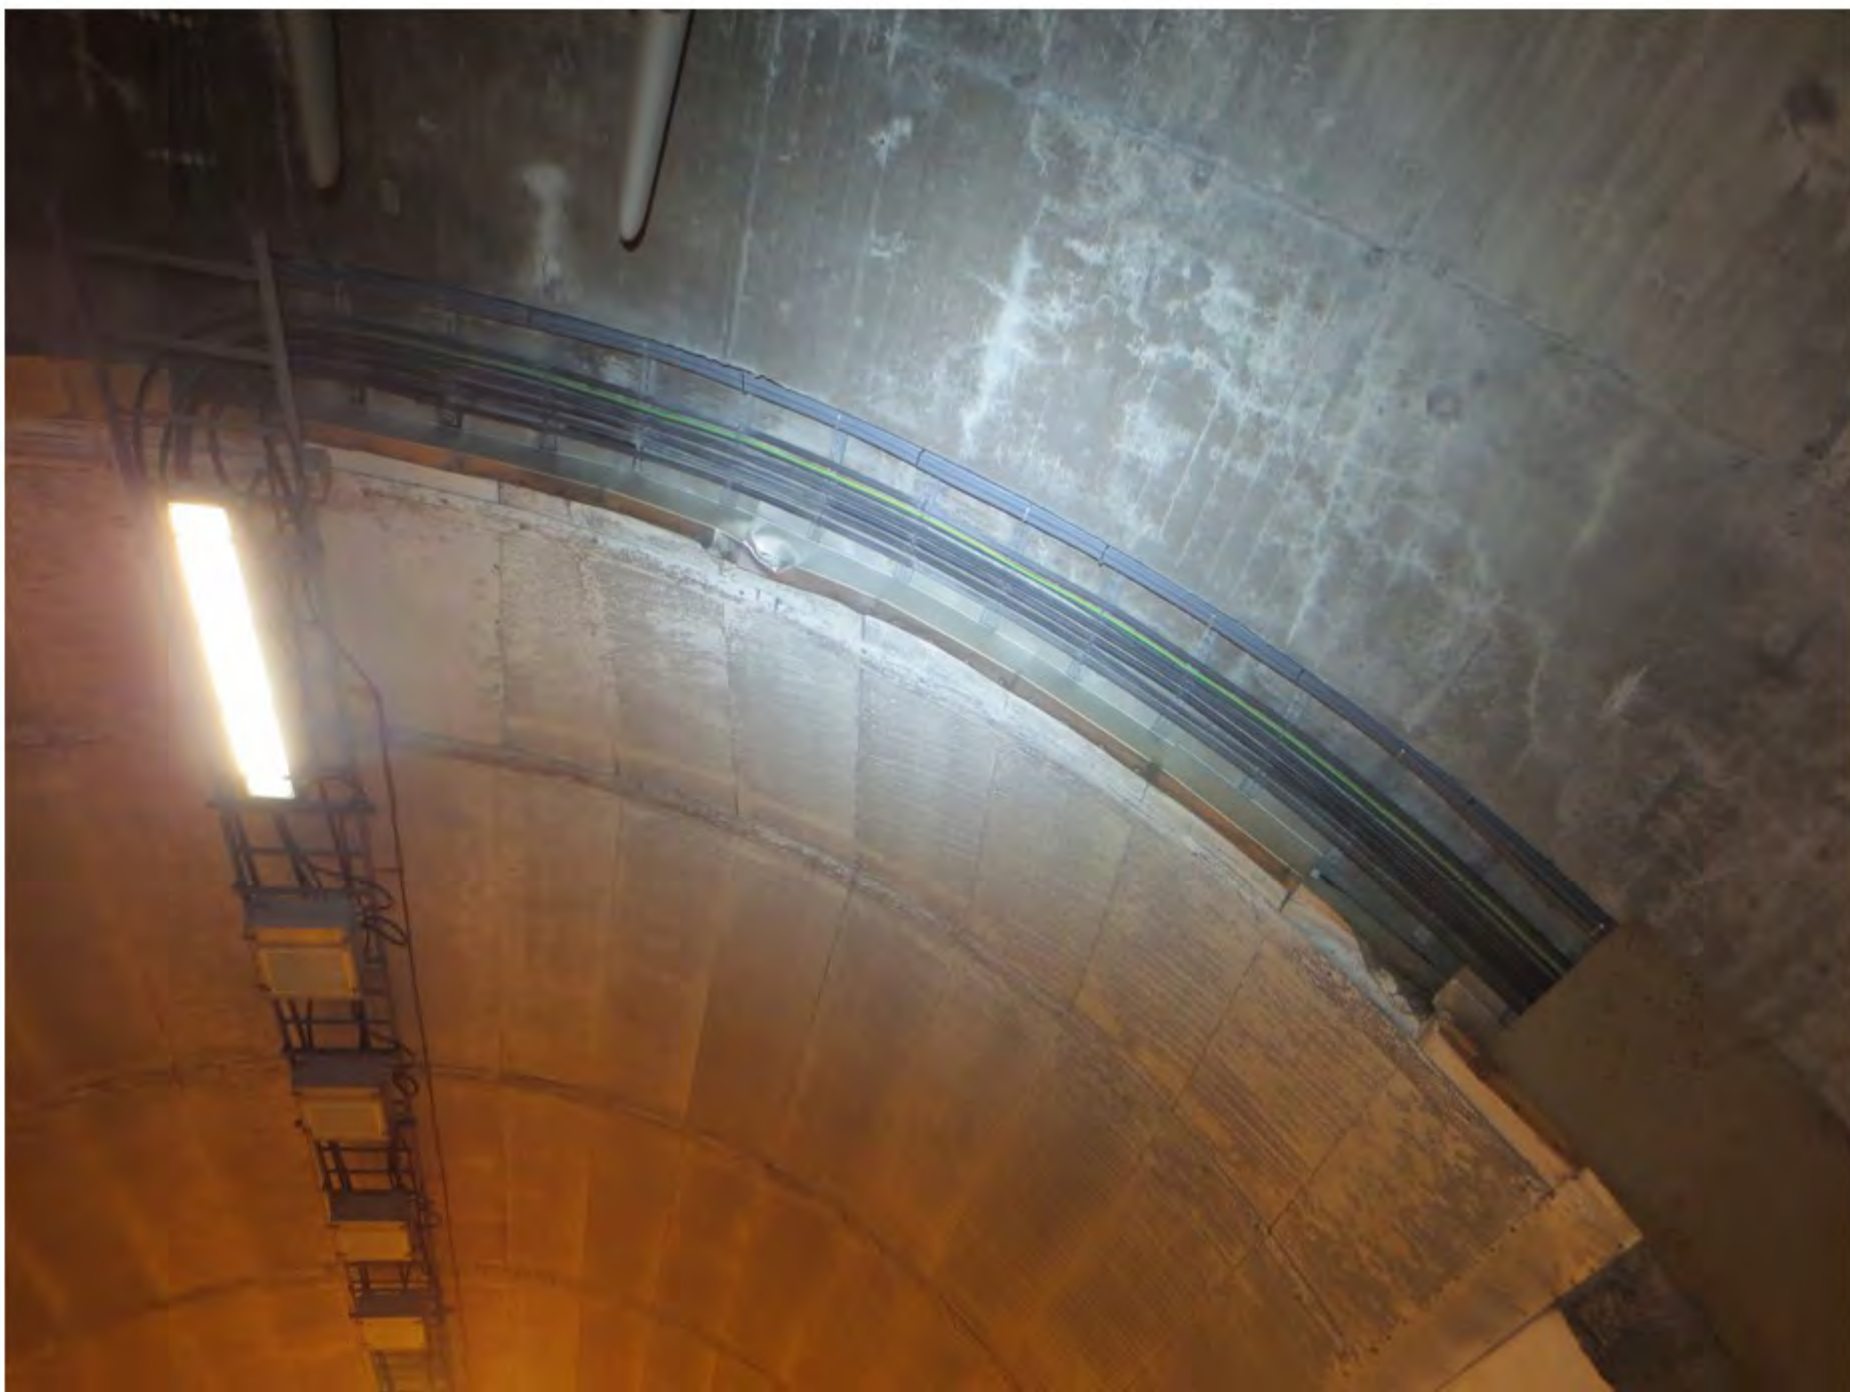
26 Mekanisk skade på avslutningsbeslag for platekassetene

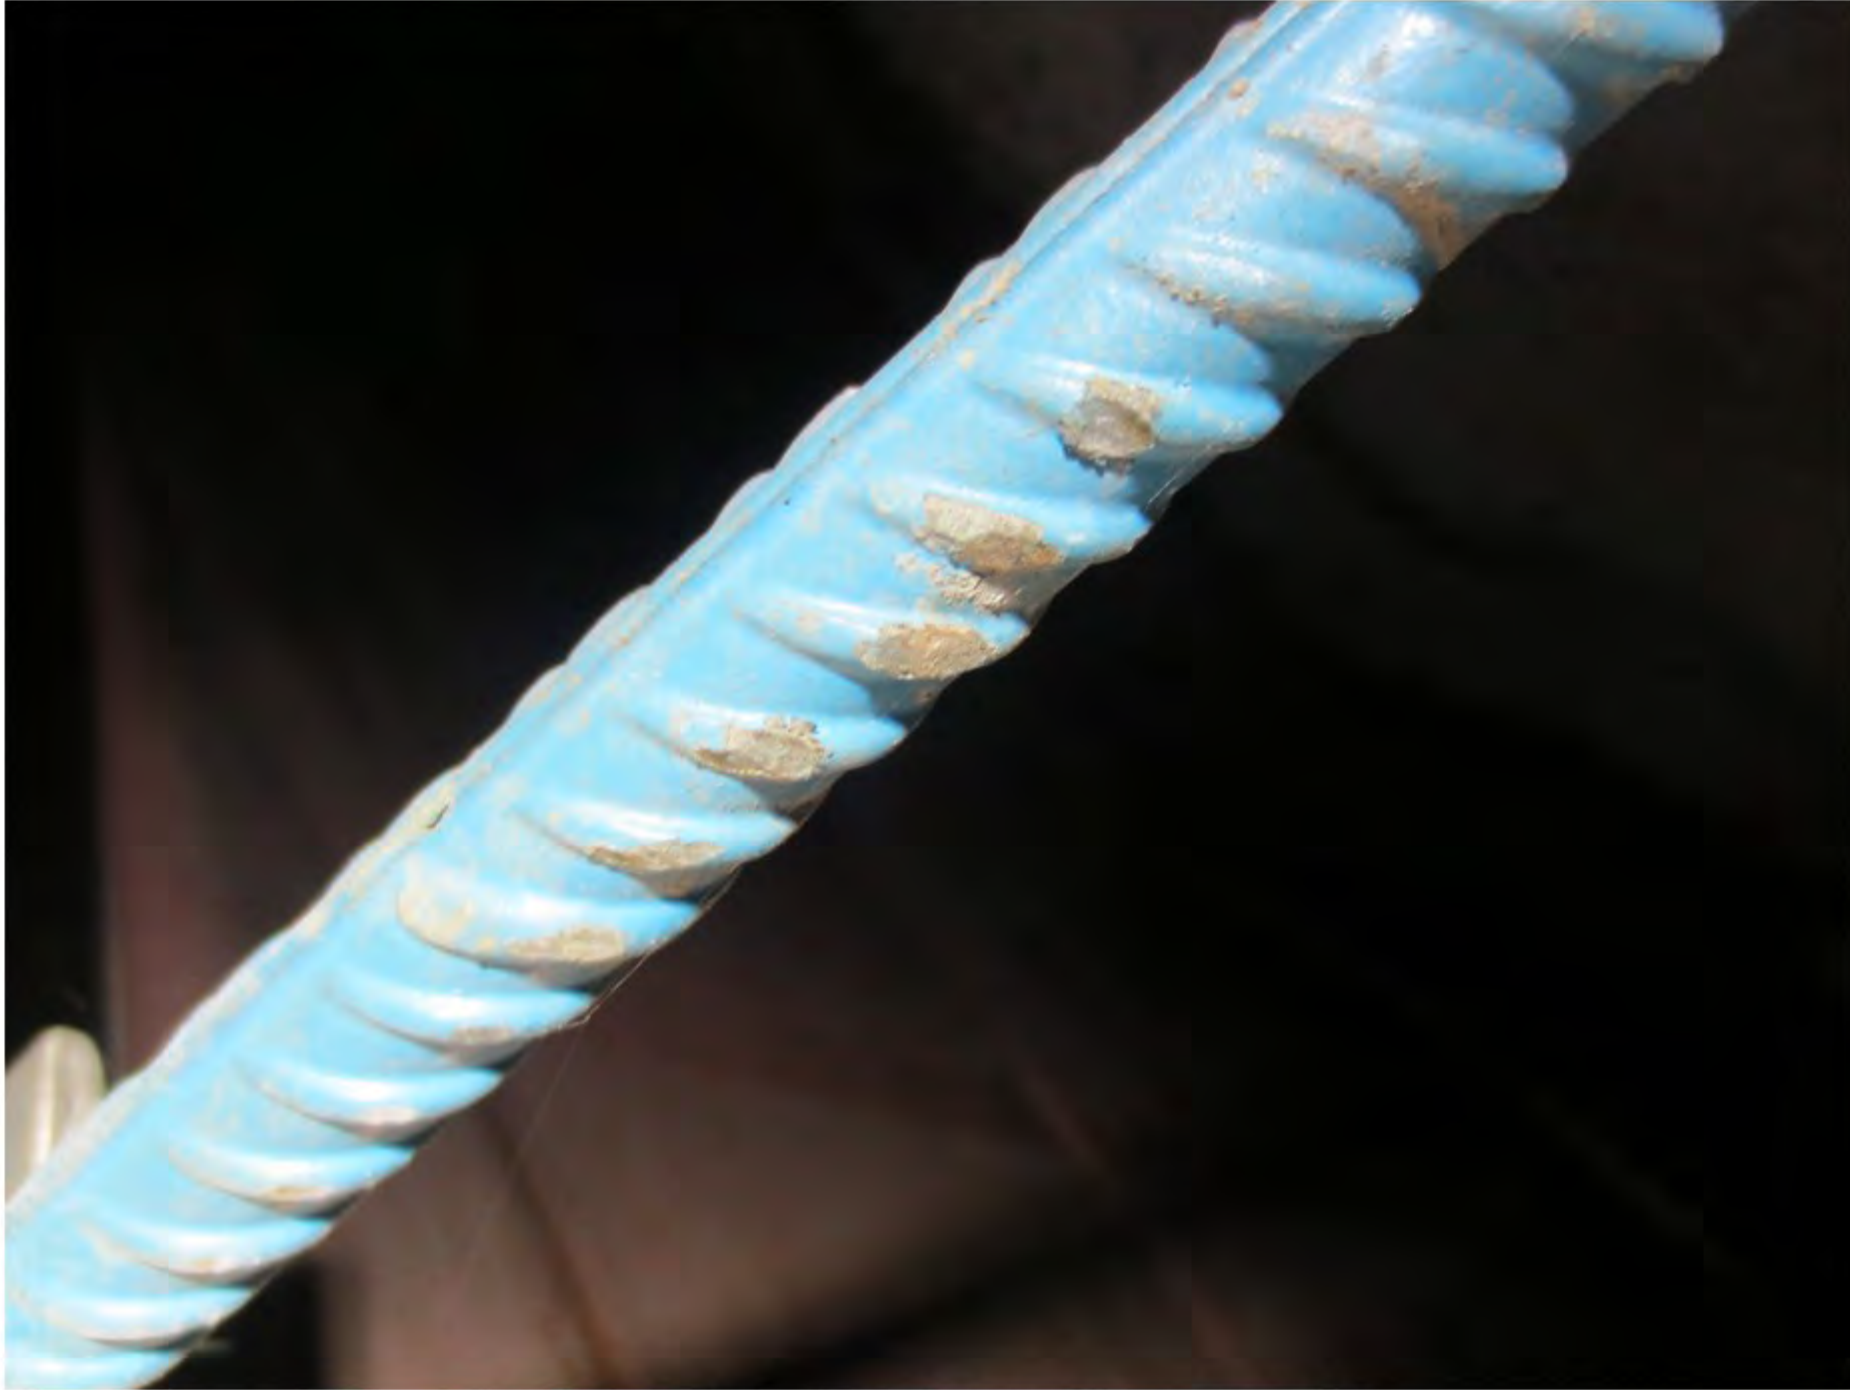
31 Mekanisk skade på overflatebehandlingen på festebolt

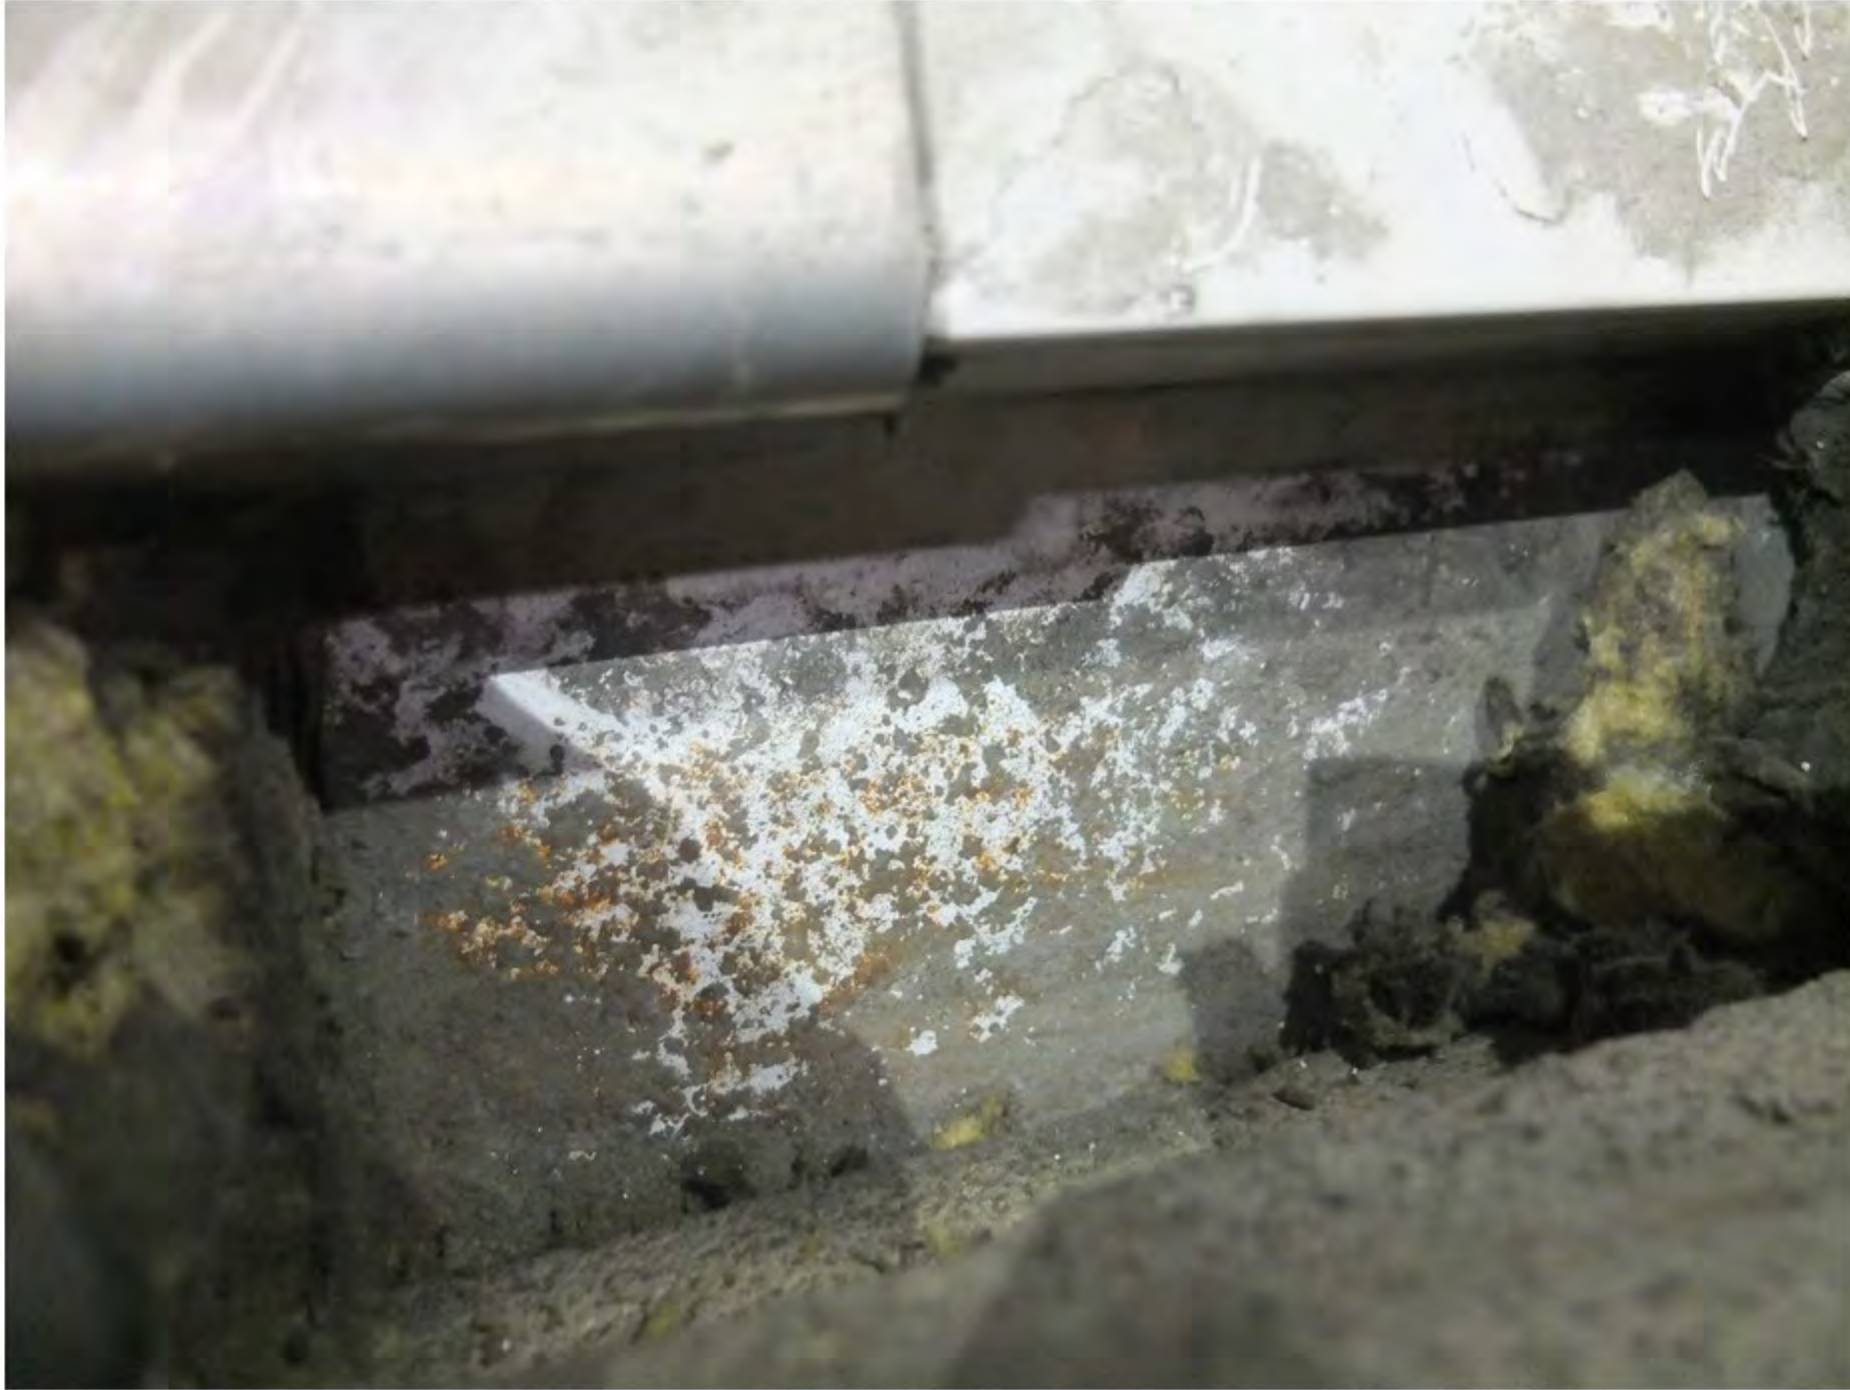
37 Korrosjon på baksiden på dekkbeslag mellom veggelement og UK platekassett
