Bestandighet sprøytebetong Oslofjordtunnelen

Etatsprogrammet Moderne vegtunneler
2008 - 2011

TITTEL
MODERNE VEGTUNNELER
OSLOFJORDTUNNELEN
Sprøytebetong fra passeringstunnelen

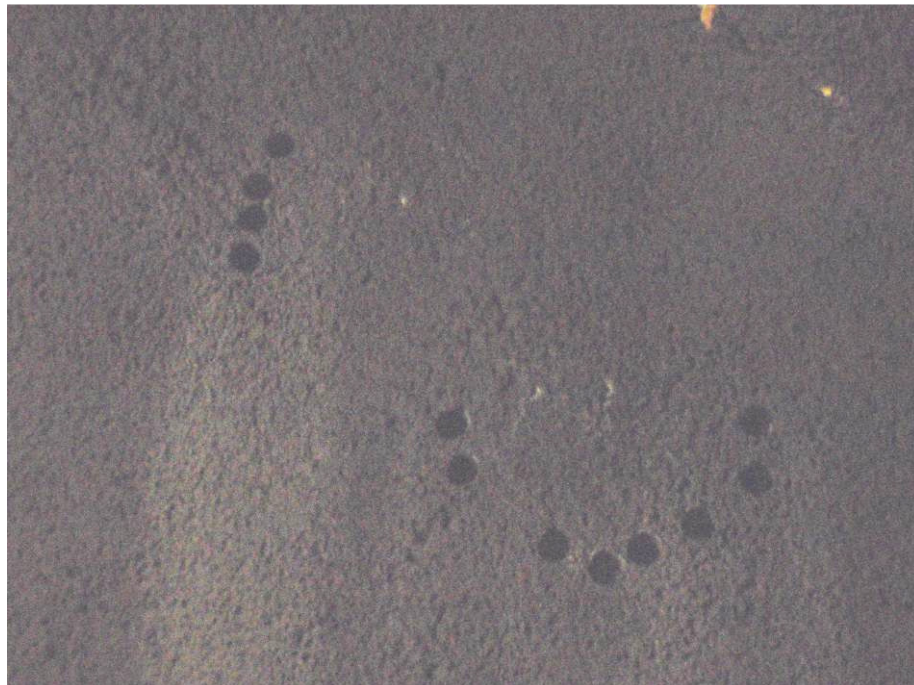
Kjernene fra passeringstunnelen ble boret ut i et område med lite fuktgjennomtrengning og kalk.

Foto nr. 1: Km 16070 + ca 50 m i passeringstunnel. Utboring av 12 kjerner i ca 5 år gammel sprøytebetong. Området er uten større lekkasjer og kalkutfellinger.

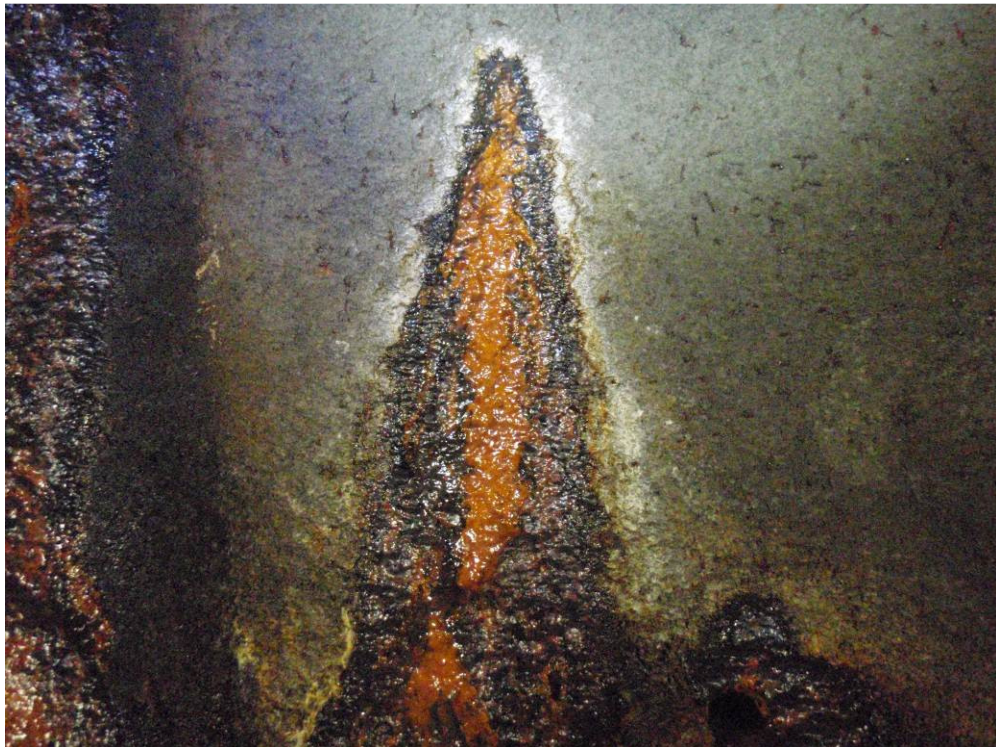
Foto nr. 2: Km 16070, ved transformatoriosk T3. Typisk område med flere punktlekkasjer, utfellinginger og vekst av Mn og Fe oksiderende bakterier som har skadelig påvirkning på betong (Ref 1).

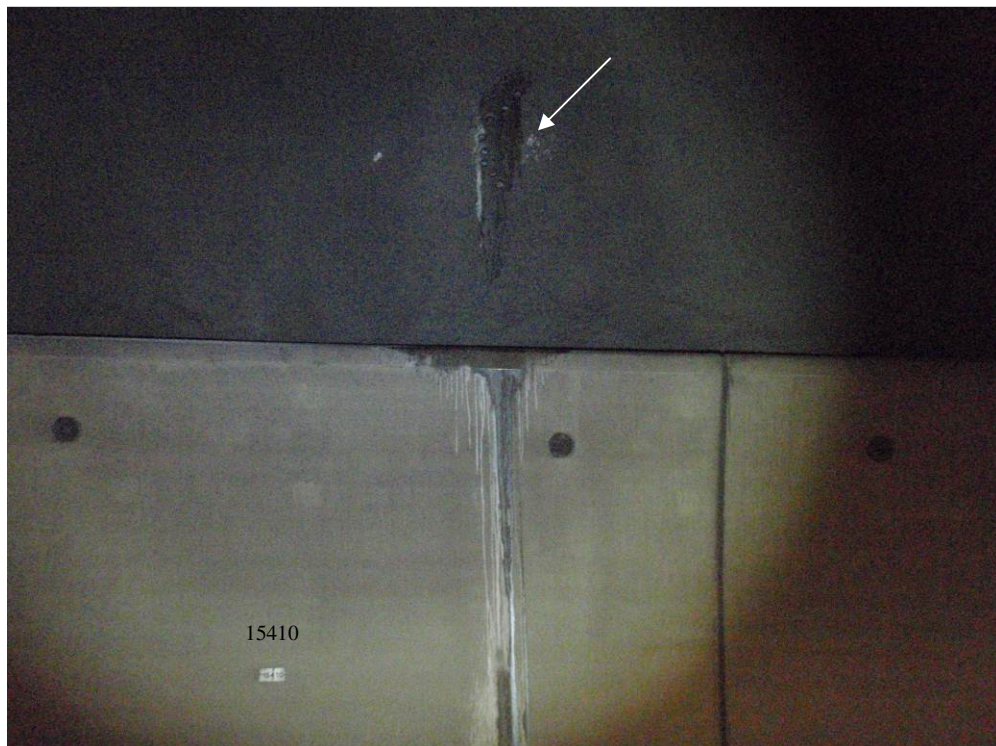
Foto nr.3: Km 15410 i hovedtunnelen under strandsonen på Hurumsiden. Typisk område med få lekkasjer gjennom betong. Lekkasje i kontakten mellom tunnelelementer og sprøytebetong.
