Vedlikehold av bly- og kromatholdige belegg

FoU-programmet Bedre bruvedlikehold 2017-2021

Nr. 595

Ole Øystein Knudsen, SINTEF Industri

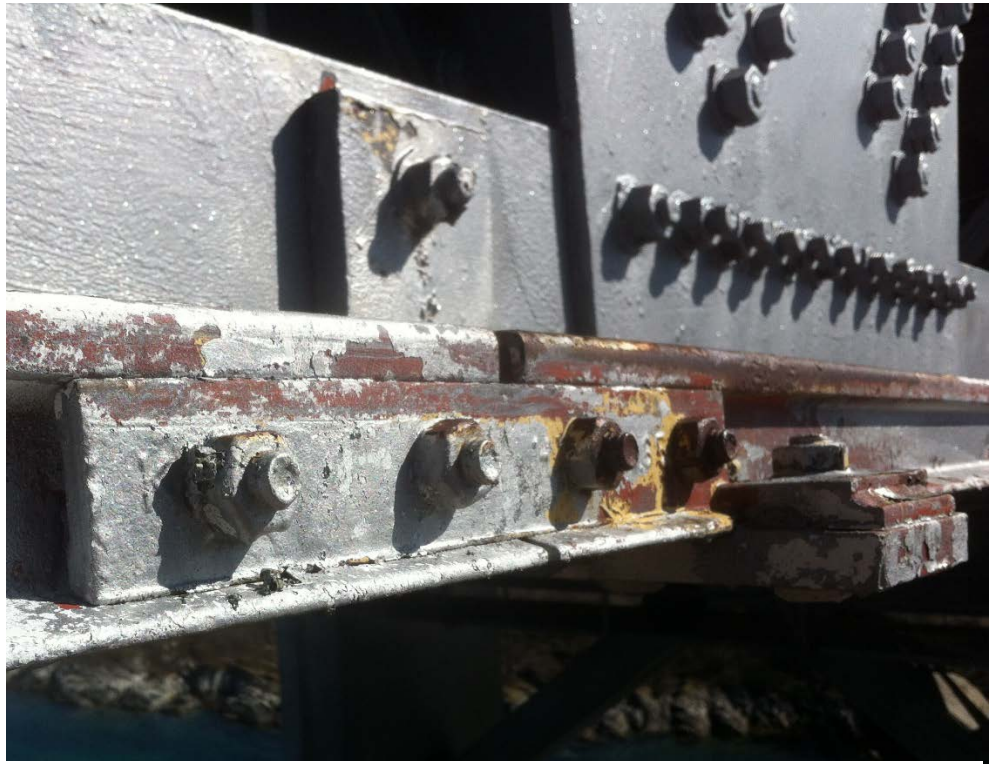
Toppstrøket på Tjeldsundbrua er slitt av og eksponerer underliggende rød kromatholdig maling. Byggeår 1967. Bildet ble tatt i 2015.

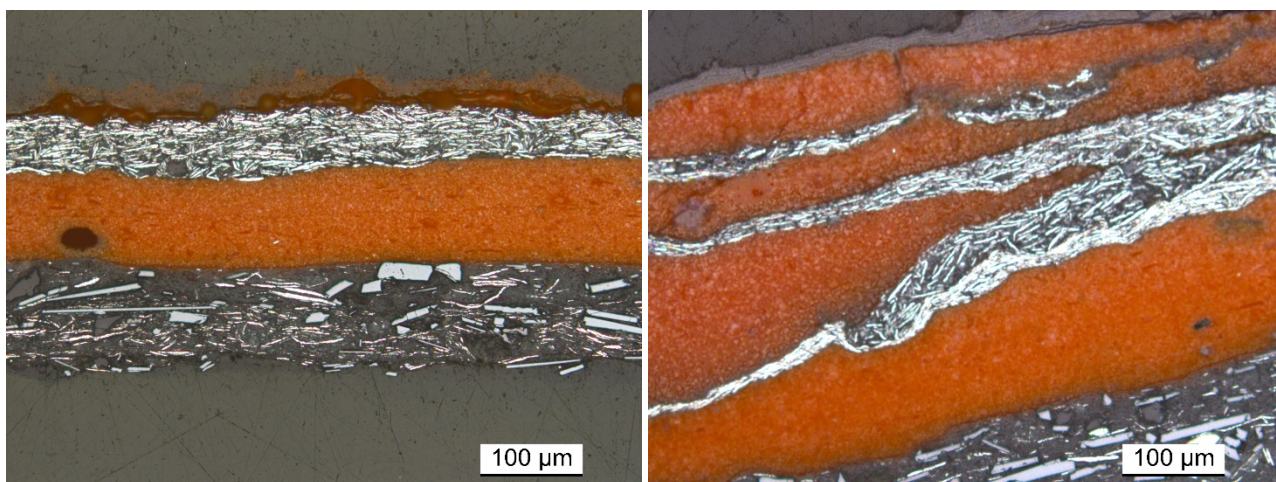
Figur 4. Tverrsnitt av løse flak av belegget på Jøssundbrua

Belegget på brua er blymønje med overmaling. To tverrsnitt av flak av belegget tatt vilkårlige steder på brua er vist i Figur 4. Grenseflata mot stålet øverst i tverrsnittene. Tverrsnittet til venstre viser fem strøk maling. Innerst mot stålet er et tynt strøk oransje blymønje. Dette er overmalt med et strøk på ca 50 μm , pigmentert med metallflak i høy konsentrasjon. Så er det påført et nytt strøk blymønje på ca 100 μm , som igjen er overmalt med to strøk, der det siste er pigmentert med metallflak. Forskjellen på de to siste strøkene er ikke tydelig i tverrsnittet, men var godt synlig når det ble skrapet i malinga på brua. Det ytterste strøket er metallgrått, mens strøket innenfor er nesten hvitt. Gjennomsnittlig filmtykkelsen er $260 \pm 64 \mu\text{m}$, etter 42 målinger langs brubanen opp til ca 1,5 m høyde. Tverrsnittet til høyre viser mange overlappende strøk av blymønje og malingen med konsentrerte metallflak. Om dette skyldes flere omganger med vedlikehold eller overlappende strøk påført i samme vedlikeholdsprosess er usikkert. Strukturen på strøkene og bildet til venstre tyder på det siste. Det kan derfor se ut til at brua er malt to ganger, en gang i 1939 og ett vedlikehold. I papirarkiv ble det funnet en tegning av brua fra 1966 der det er påført med blyant at brua ble malt i 1974, som vi kan anta er den andre gangen brua ble malt. Det originale belegget fikk da en levetid på 35 år og vedlikeholdsbelegget 44 år. Det kan imidlertid også være utført flekk-vedlikehold eller fornying av toppstrøk senere.

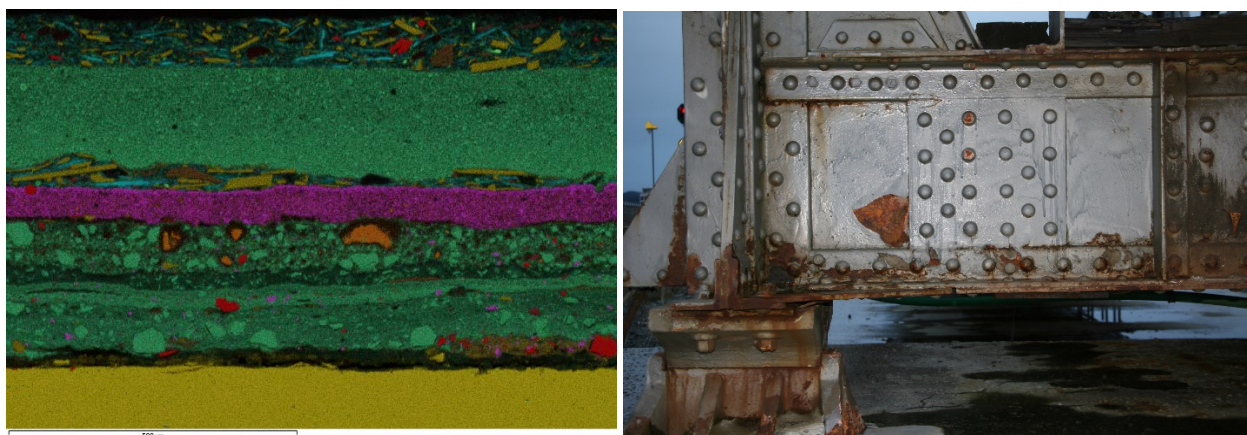
Figur 6. Venstre: Tverrsnitt av belegget analysert i SEM. Grønn farge er bly, gul er jern, lilla er titan.
Høyre: Tilstanden til belegget

Anslått skadegrad: 3

Denne brua ble erstattet av ei ny bru i 2016, og ett spenn av den gamle brua ble gitt til NTNU som et forskningsobjekt. Dette står på stasjonsområdet på Hell, der inspeksjonen ble foretatt. Siden dette nå er et forskningsobjekt er det tatt ut prøver av brua for ulike formål, og vi har fått tre prøveplater på omkring 10x15 cm for testing av belegget (pågående). Et tverrsnitt av belegget fra en av prøvene er vist til venstre i Figur 6. I bilde er de ulike elementene gitt ulike farge slik at bly lett kan identifiseres. Bly er grønt i bildet, og av de ni strøkene ser det ut til at i hvert fall seks inneholder bly.

Brua fikk en levetid på 114 år. Som bildet til høyre viser var belegget i dårlig forfatning da brua ble tatt ned. Noen områder hadde lite korrosjon, mens i andre områder var belegget fullstendig nedbrutt. Det er vanskelig å si hvor mange ganger belegget har vært vedlikeholdt, siden mer enn ett strøk trolig har blitt påført ved hvert vedlikehold. Det er heller ikke mulig å si om det første strøket i bildet er det originale belegget fra 1902, eller om det er fra et senere vedlikehold. Det er derfor ikke mulig å estimere vedlikeholdsintervaller for belegget på brua.

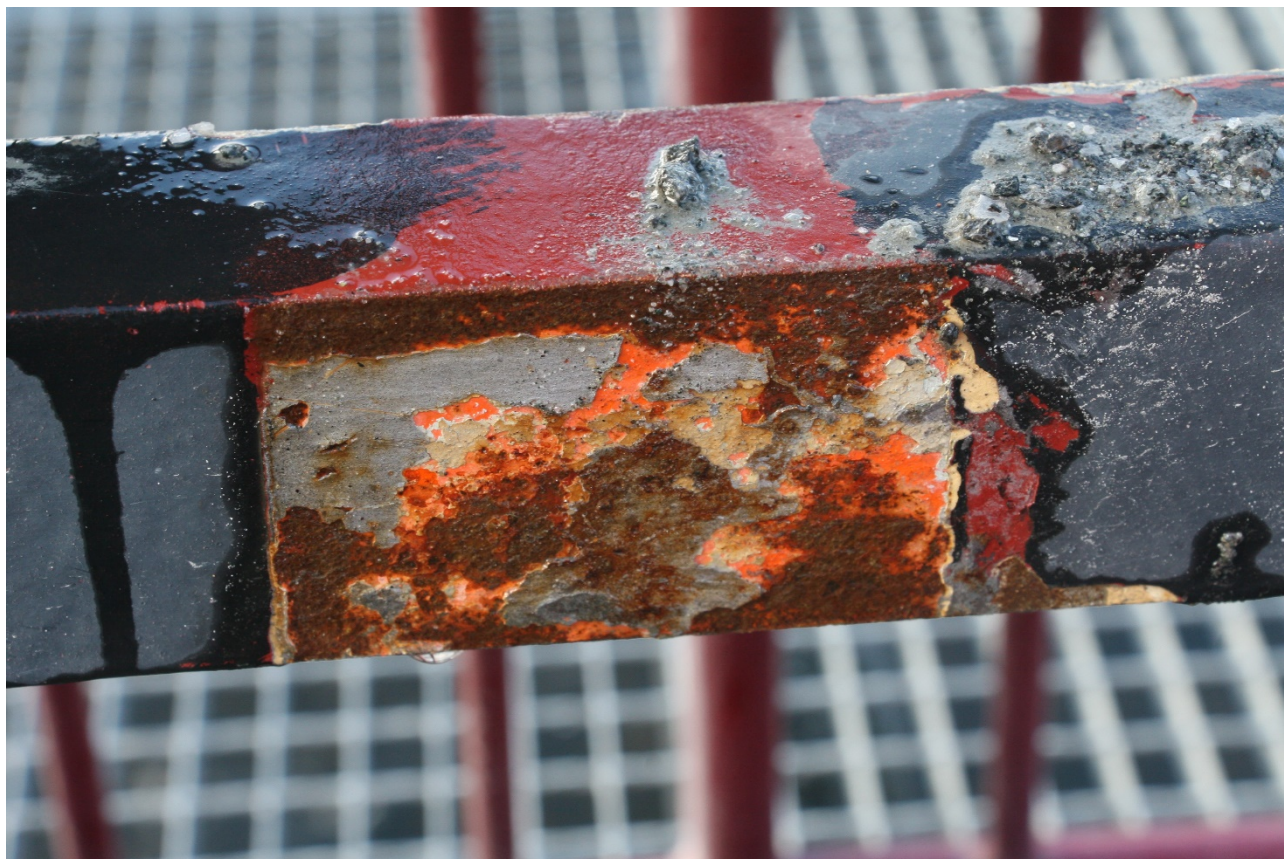
Figur 8. Skader i belegget på rekkverk som viser blymønje i underliggende strøk

Anslått skadegrad: 2

Belegget på Meldal bru ble vedlikeholdt i 2000 og er i relativt god tilstand. Skader er stort sett begrenset til brøyteskader og steinsprut. En detaljert beskrivelse av vedlikeholdet i 2000 er arkivert. Brua ble flikkblåst der det var korrosjon, mens intakt belegg ble sveipblåst, før påføring av heldekkende belegg. Rekkverket ble fullstendig blåserenset, metallisert og malt ifølge beskrivelsen, men bildet av rekkverket under viser tydelig at det fortsatt er blymønje på rekkverket, i hvert fall i noen områder. Brua har følgelig fortsatt en blanding av blymønje og moderne maling. Det er ikke mulig å si hvor det er blymønje, selv når det foreligger en beskrivelse av arbeidet.

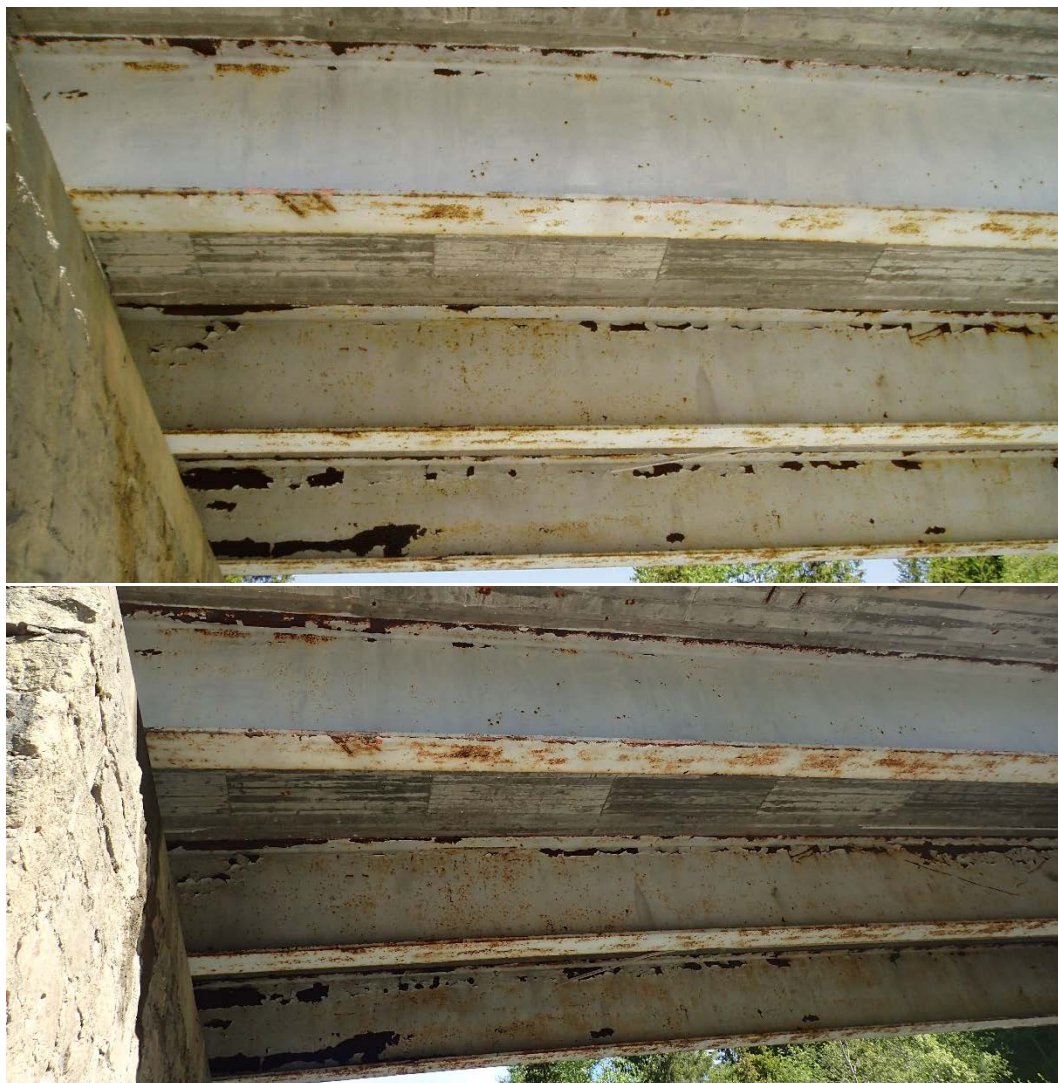
Figur 9. Tilstand til belegg på Ena bru i Midtre Gauldal. Øverste bilde er tatt i 2007 og nederste i 2017

Anslått skadegrad: 3

Bildene under viser tilstanden på Ena bru i Midtre Gauldal i 2007 (øverst) og 2017 (nederst). Som bildene viser er belegget betydelig degradert. Det er også en viss utvikling fra 2007 til 2017, men arealet bart stål har ikke endret seg vesentlig i løpet av de 10 årene. Bildet fra 2017 viser imidlertid en god del mer gjennomrusting i belegget på flatene. Kantene viser også en viss utvikling, men var allerede i dårlig forfatning i 2007.

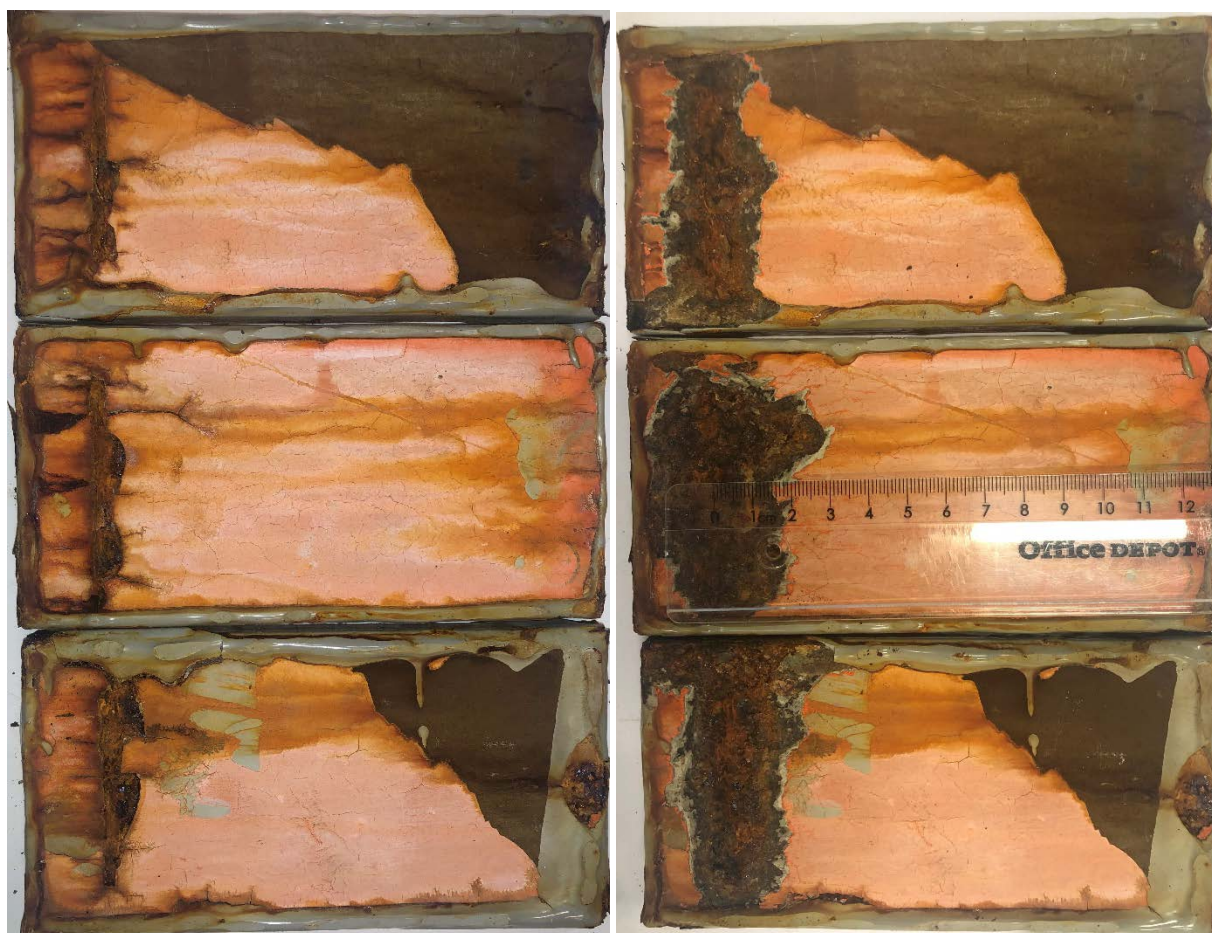
Figur 10. Prøvene fra Stjørdal jernbanebru (1902) etter ISO 12944-9 test, før og etter skrapping av løst belegg.

Bilder av prøvene etter testen (før og etter skrapping av løs maling) er vist i Figur 10. Gjennomsnittlig korrosjonskryp i testen var $12,5 \text{ mm} \pm 1,8 \text{ mm}$. Kravet for prekvalifisering i henhold til NORSOK M-501 er mindre enn 3 mm rustkryp i testen. Belegget ga følgelig omkring fire ganger mer korrosjonskryp enn det som kreves for prekvalifisering.

Vi vet ikke så mye om dette belegget, annet enn at det inneholder bly og består av mange strøk, se seksjon 6.2.2. Et brunt toppstrøk på prøvene flasket av under preparering av prøvene, som vist i bildet. Det oransje belegget under har den typiske fargen til blymønje. Da brua ble malt i 1902 ble det ganske sikkert brukt blymønje basert på linolje. Alkydbasert blymønje ble introdusert omkring midten av 1900-tallet. Om det første strøket på prøvene er den originale linoljebaserte blymønja fortsatt, eller om stålet der prøvene er tatt har blitt blåserenset og påført ny blymønje senere vet vi ikke. Testen viser uansett at blymønje ikke kan måle seg med et moderne beleggssystem basert på epoksy og sinkrik primer, som normalt klarer kravet om maksimalt 3 mm rustkryp med god margin.

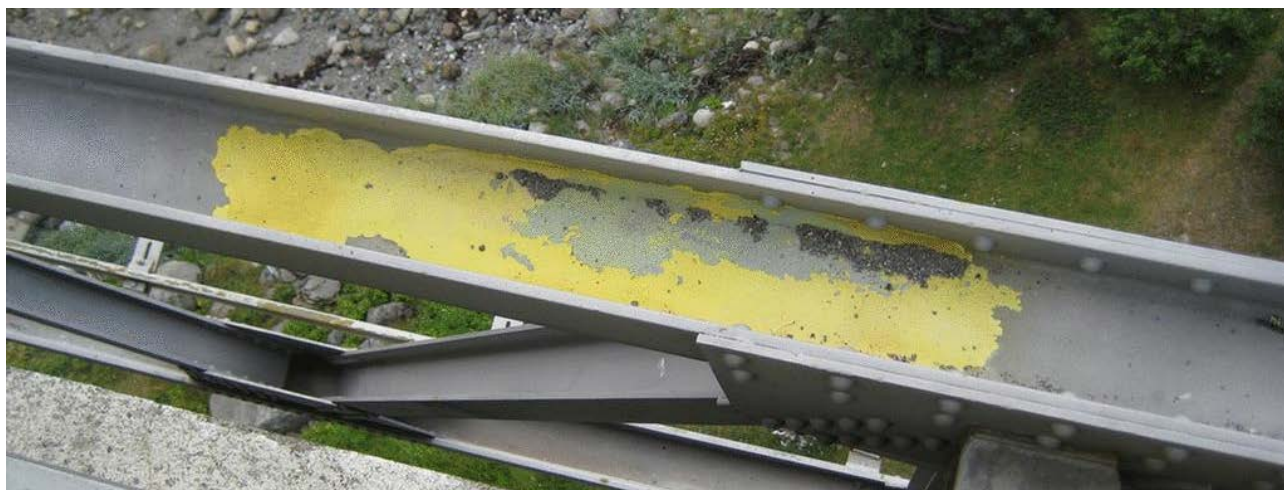
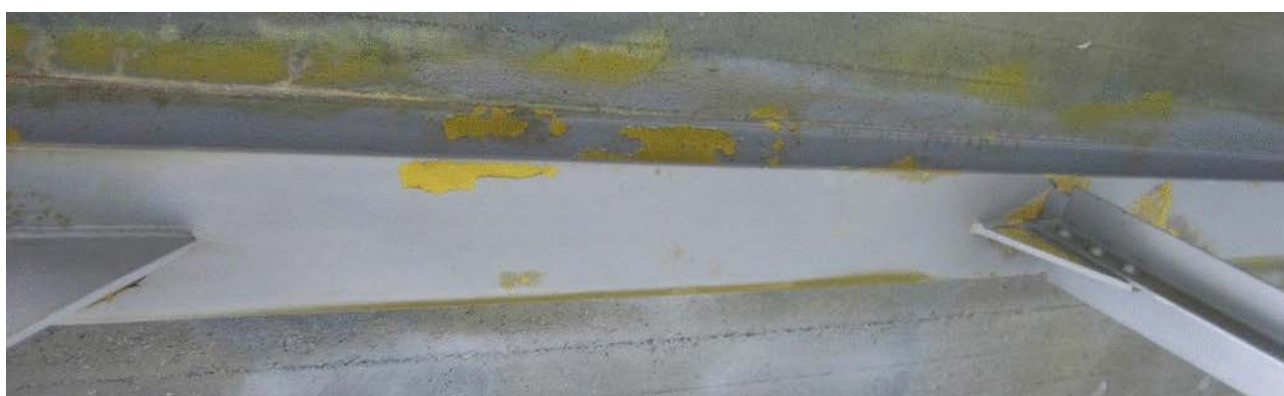
Figur 11. Tilstanden til belegget på Rombaksbrua før vedlikehold i 2011.

Anslått skadegrad: 1

Levetid og tilstand til belegget på Rombaksbrua er velkjent godt dokumentert i en tidligere publikasjon av Klinge [11, 12]. Figur 11 viser skader i belegget før det ble vedlikeholdt i 2011. Skadene besto hovedsakelig i avflasket toppstrøk. Vedlikeholdet besto derfor hovedsakelig av nedvasking og fornyelse av toppstrøket. Siden brua ble belagt med dupleksbelegg i 1970 fikk belegget en levetid på 41 år. Bildene viser den skarpe gulfargen til maling som er pigmentert med sinkkromat.

At belegget har fått så lang levetid skyldes trolig en kombinasjon av godt håndverk under påføring, korrosjonskategori C2 og kromatholdig maling.

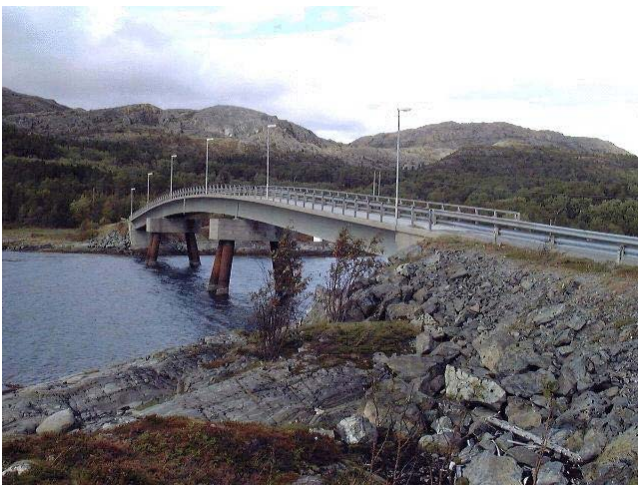
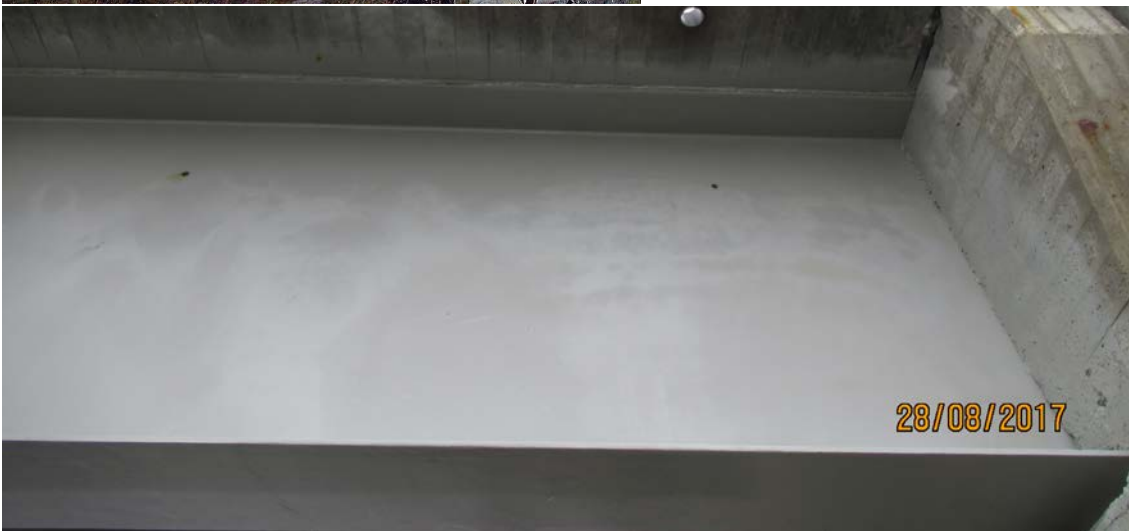
Figur 12. Tilstand til belegget på Madsøybrua

Anslått skadegrad: 1

Belegget på brua ser ut til å være i svært god stand. Figur 12 viser at det er maling på betongen omkring bjelken hvilket tyder på at det er utført vedlikehold. Det er ikke registrert vedlikehold i Brutus, så det har trolig skjedd før 2000.

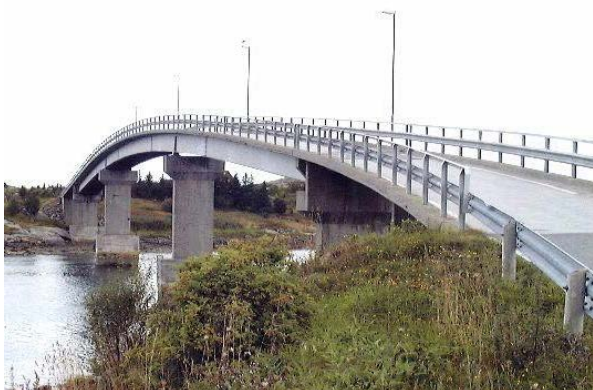
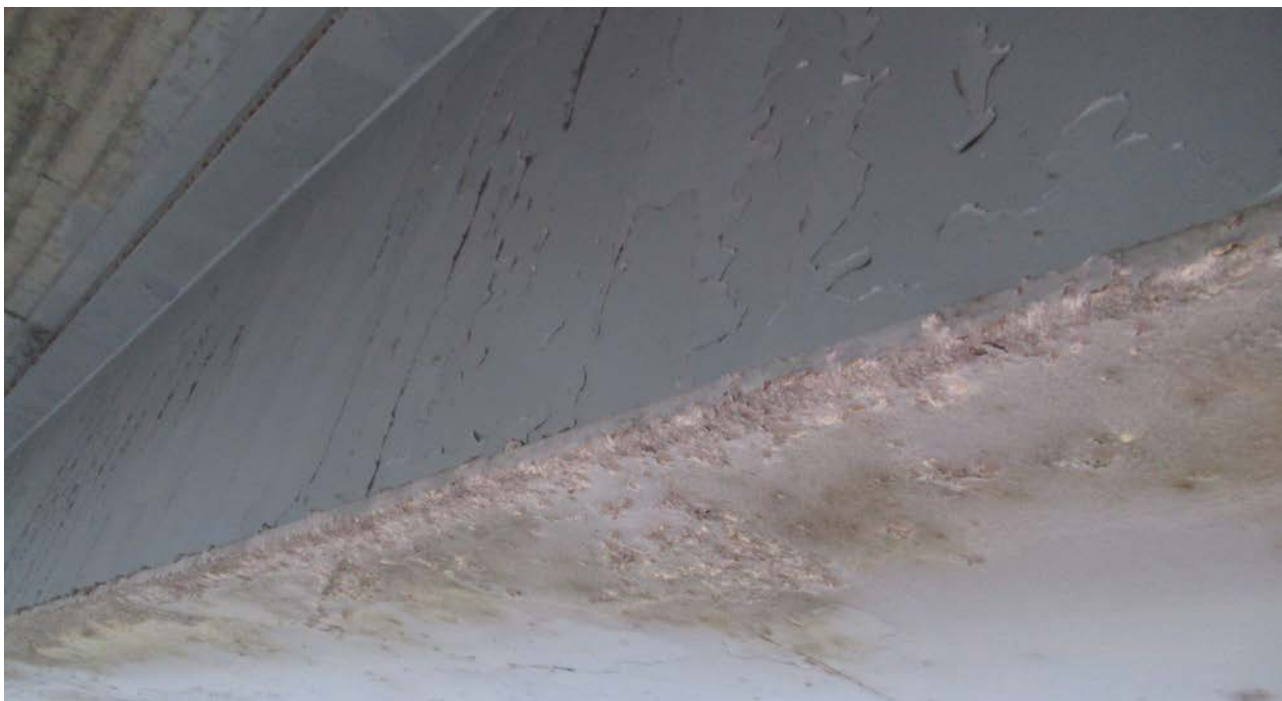
Anslått skadegrad: 2

Figur 13 viser et oversiktsbilde av Kvalpsundet bru og et område på bærebjelken med hvitrust. Korrosiviteten på stedet er anslått til C4 og det er ikke dokumentert vedlikehold i Brutus, men siden det er maling på betongen rundt bærebjelken er det rimelig å anta at det er utført vedlikehold. Spesielt innsiden av bjelkene og undersiden av underflensen ser ut til å være angrepet av hvitrust.

Figur 13. Korrosjon på innside av bærebjelke og underside av underflens (2017) på Kvalpsundet bru.

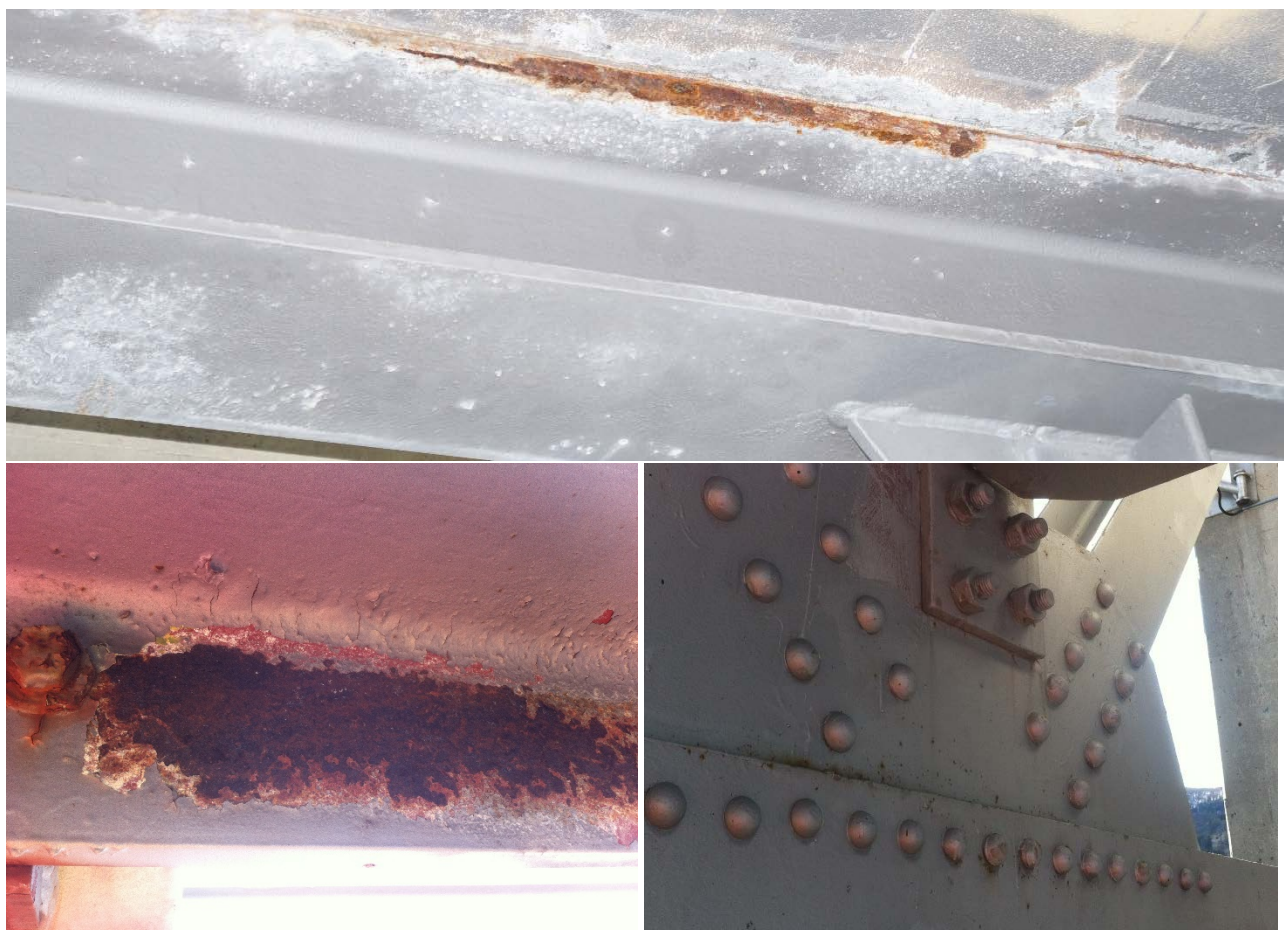
Figur 14. Nedbrytning av belegg på Tjeldsundbrua.

Anslått skadegrad: 2

Tjeldsundbrua ble inspisert i 2015 (SINTEF rapport A27400). Beleggsystemet er TSZ overmalt med to strøk alkyd, der det første var rød sinkkromat. Belegget ble vedlikeholdt i 1985 ifølge opplysninger fra Region nord, trolig med spesifikasjon 115-118. Det ble ved inspeksjonen i 2015 anslått at omkring 20% av arealet (trolig et konservativt estimat) på fagverkskonstruksjonen trenger full rehabilitering med blåserensning og oppbygging av helt nytt toppstrøk. Resten krever kun nedvasking og nytt toppstrøk.
