Overflatebehandling av betongkonstruksjoner

Feltforsøk Skarnsundet bru
Sluttrapport

STATENS VEGVESENS RAPPORTER

Nr. 116

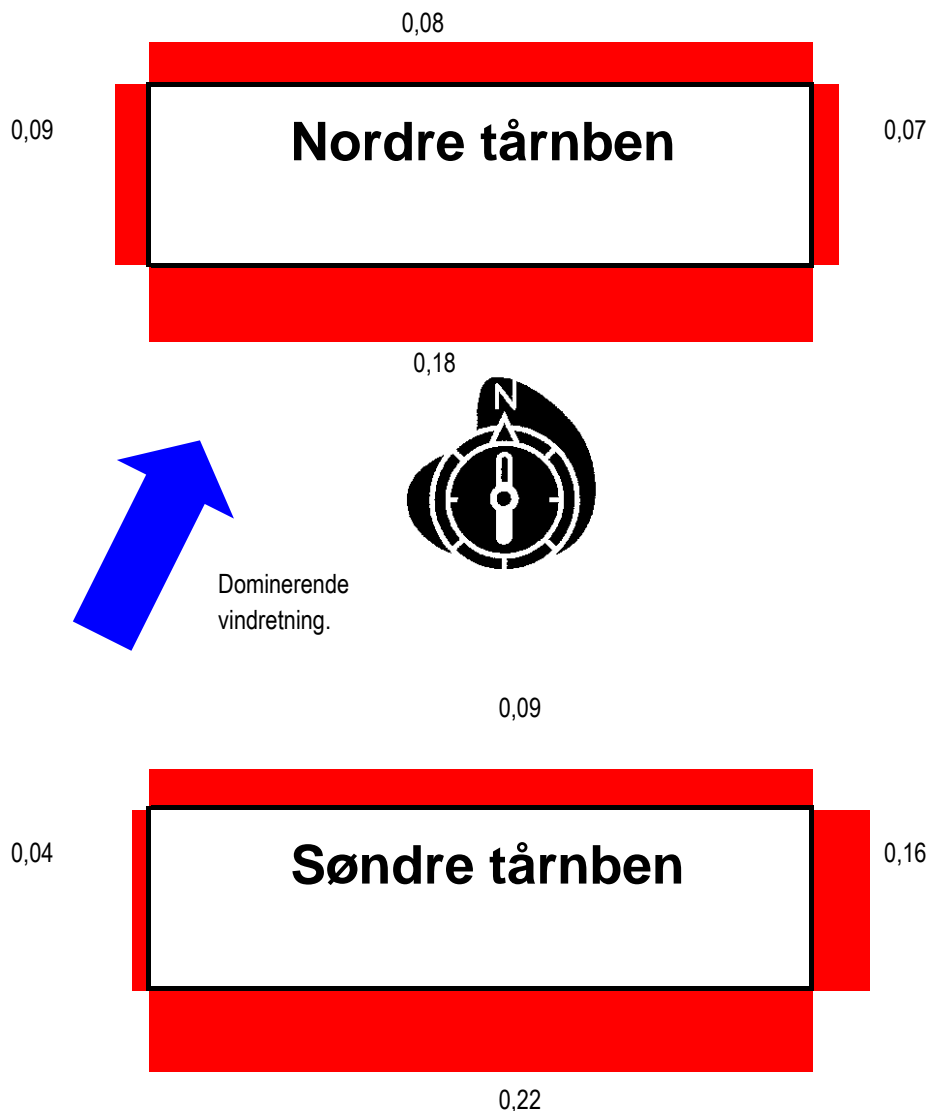
Figur 2 *Kloridinnholdet (av betongvekt) i ytterste sjikt (2-5 mm) av betongen i referansefeltene*

Som det kommer frem av Figur 2 er det til en viss grad en «omvendt lo/le-effekt» på tårnbena etter 12 års eksponering. Dataene er basert på respektive sides referansefelt i høyde 1m over fundament. Vanligvis er lo/le-effekten knyttet til at høyest kloridbelastning er på le-side fordi regn i kombinasjon med dominerende vindretning vasker klorider bort fra lo-side. Bruas geometri med to store tårnben relativt tett plassert, gir tydeligvis helt spesielle lokale miljøbelastninger.

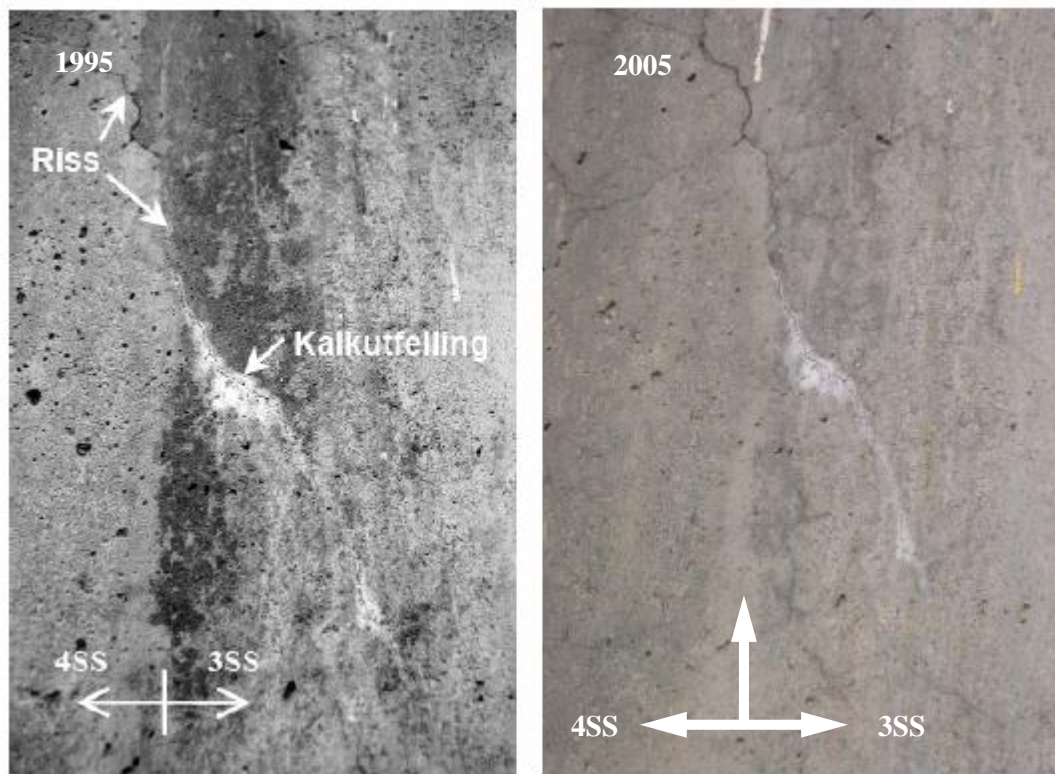
Hydrofoberingen er fremdeles aktiv og vann preller av. Det er fukt i rissene, spesielt er dette tydelig i et vertikallriss til venstre i feltet. Dette risset er 0,2 - 0,5 mm vidt, og mulig levende idet et område med reparasjonsmørtel er opprisset. I et skråriss mot felt 4SS (til venstre) er det hvit utfelling, som opphører akkurat på grensen til 4SS.

Figur 4 Kalkutfelling i riss mellom felt 4SS (venstre) og felt 3SS (høyre), bilde til venstre er fra 1995 (foto: Claus K. Larsen) og bildet til høyre er fra 2005 (foto: Ann K. Kjøs).

Misfarget betongoverflate med kalkutfelling. Flere riss. Hydrofoberingen ser ut til å ha mistet sin funksjon i overflaten (alt påført vann trekker inn i betongen.) I felt 3SS var det en del krakelering og misfarging av betongoverflaten. Det var kalkutfelling i et riss nær 4SS. Dette risset ble observert i 1993 under forhåndskartleggingen, men kalkutfellingen ble første gang observert av Claus K. Larsen i 1995. Det så ikke ut som risset hadde utviklet seg noe fra den gang. Risset går mellom felt 3SS og felt 4SS.

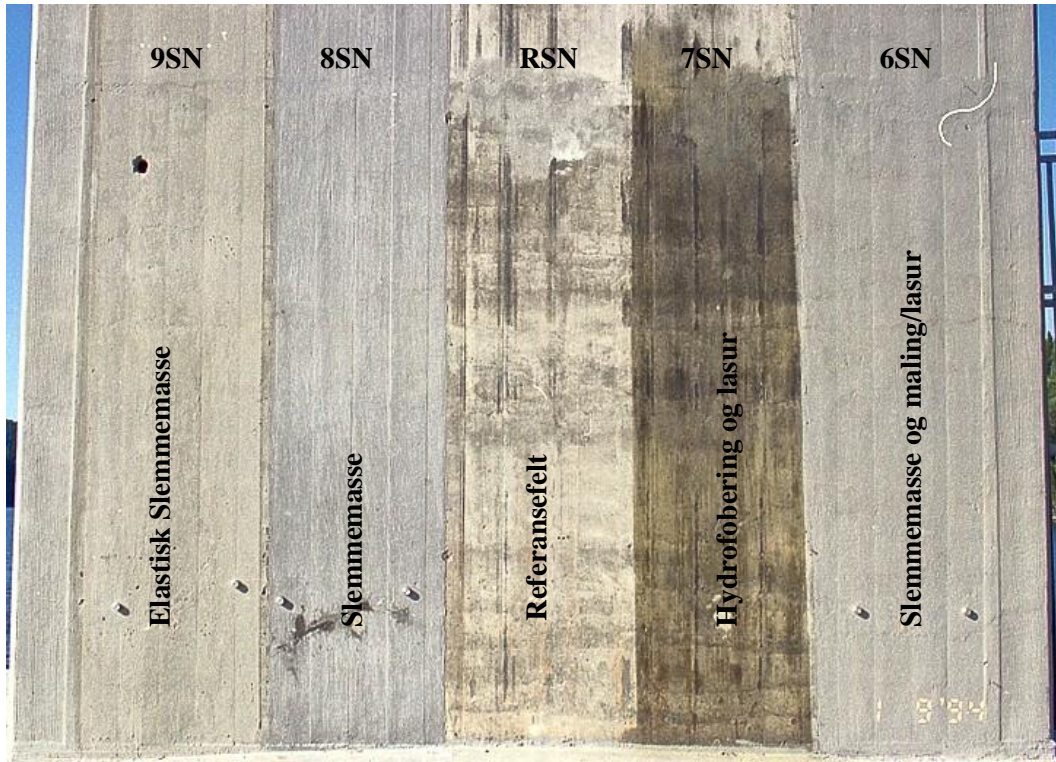
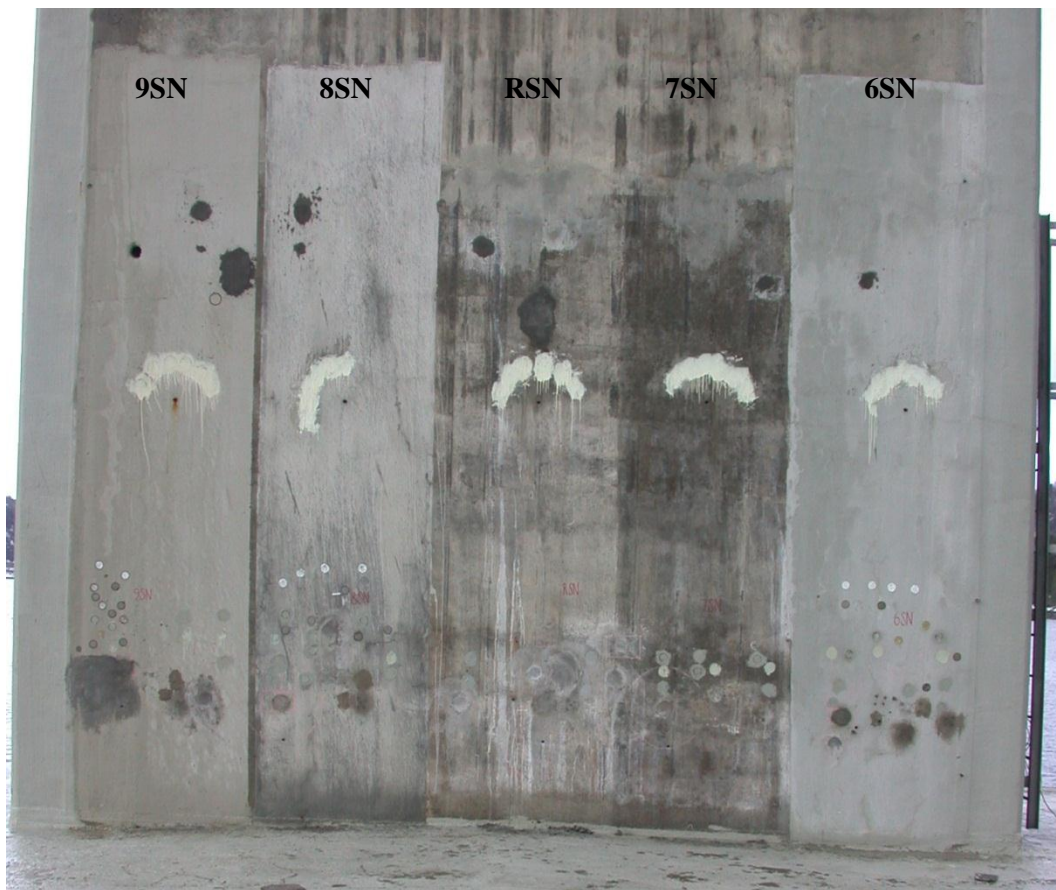
Overflaten har en mørk betongfarge. Det virker som produktet ikke lenger er der. Det var ingen misfarging av overflaten. I felt 7SS var det noen riss av nyere dato. Helt til venstre i felt 7SN var det et riss i betongen på ca 2 m med kalkutfelling. Dette risset ble registrert allerede før produktet ble påført

Figur 5 *Søndre side av nordre søyle i 1994 øverst, 2005 nederst. Legg spesielt merke til forskjellene for produkt 7 til høyre for RSN (midt på bildet.)*

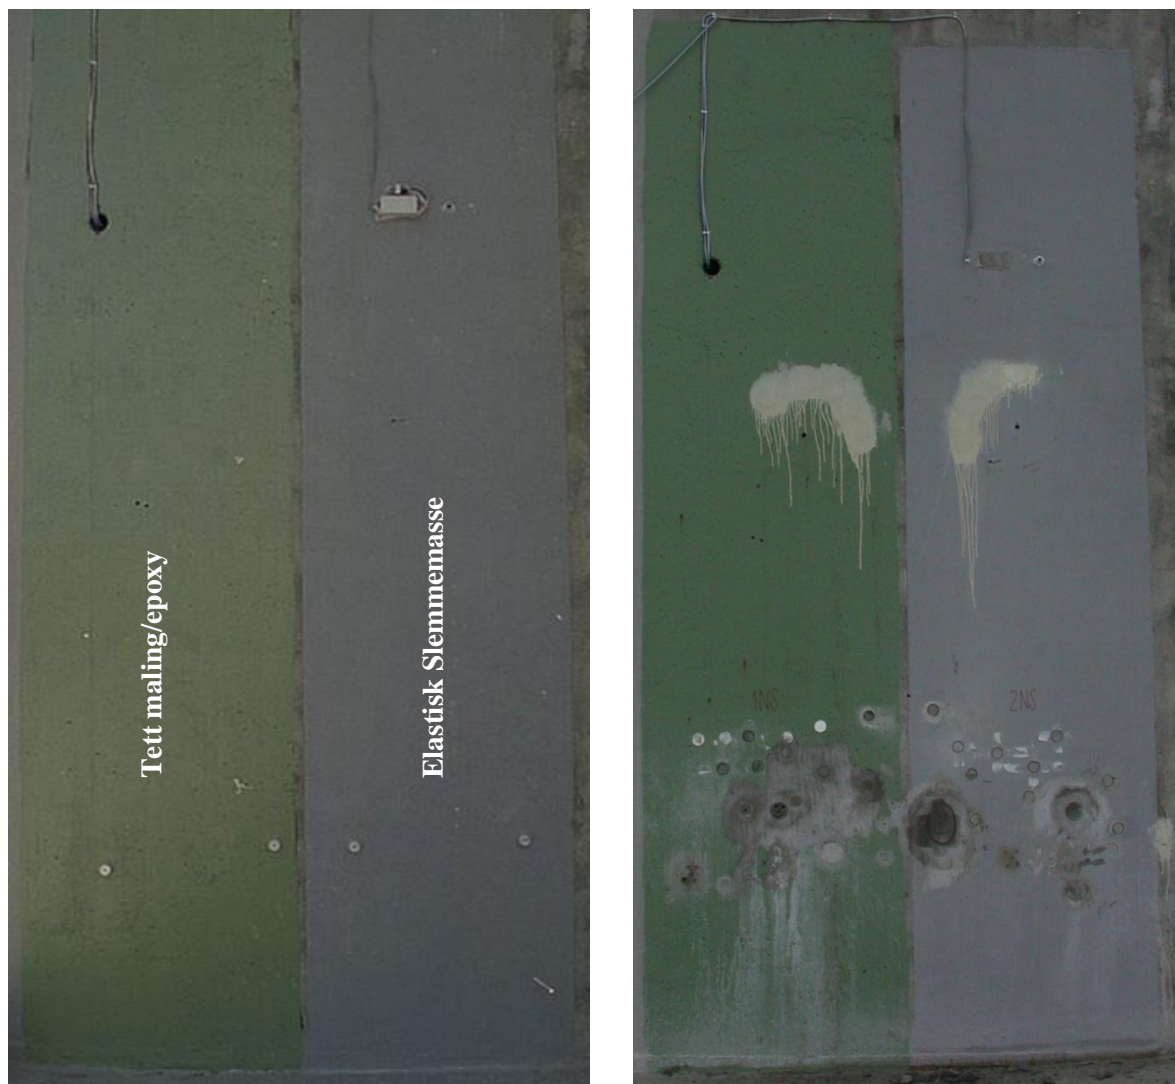
Figur 6 Produkt 1 og 2 på nordre side av søndre tårn i 1994 til venstre og 2005 til høyre. Bildet viser også omfanget av prøver som er tatt ut gjennom prosjektet. 1NS (grønn) til venstre, 2NS (grå) til høyre.

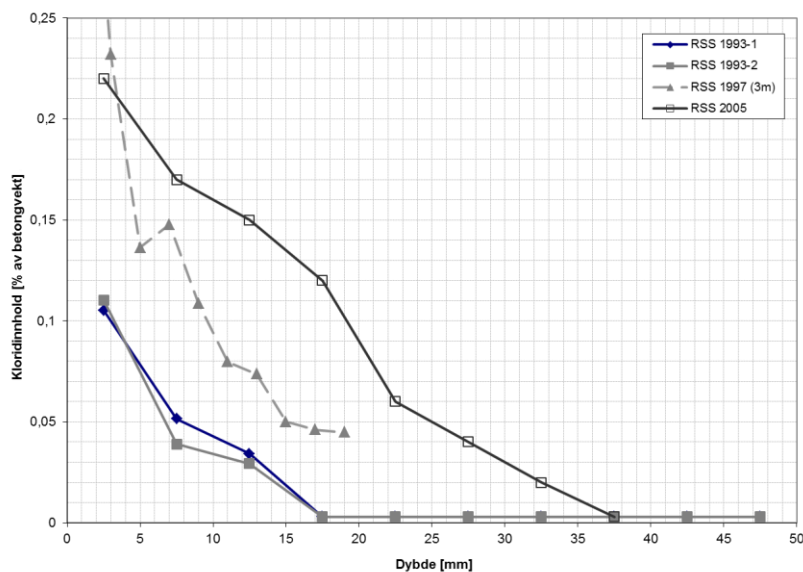
Figur 35 Utvikling i kloridinnholdet for Felt RSS (referansefelt søndre side av søndre tårnben) fra før installasjonen i 1993 frem til 2005.

Figur 35 viser at det har vært en betydelig økning av inntrengt mengde klorider mellom 1993 og 2005 for det aktuelle referansefeltet. Målbare kloridmengder var trengt ca 17 mm inn i betongen i 1993, mens den for 2005 ligger 40 mm inn i betongen. Den normalt antatte grenseverdien for korrosjon på 0,07 % klorider av betongvekt ligger i 2005 på i underkant av 25 mm mens denne lå på omkring 5 mm 2 år etter installasjon i 1993.

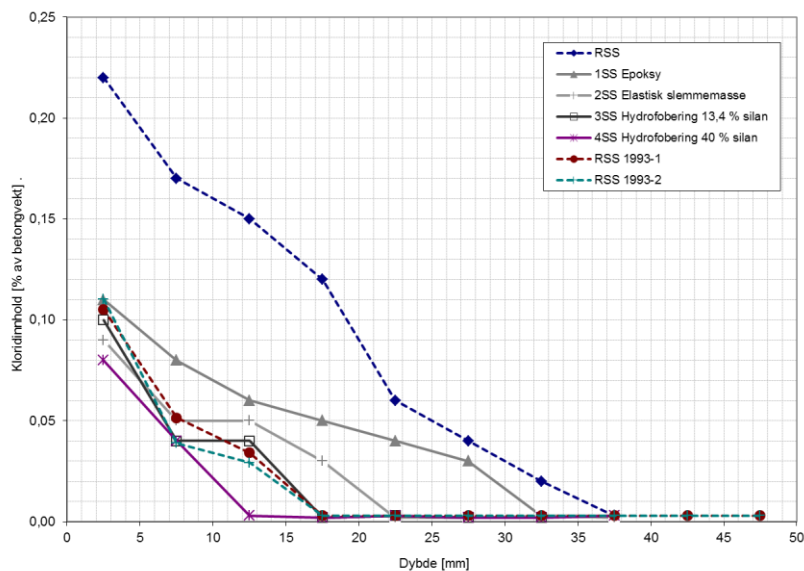
Figur 37 Kloridinnholdet for 4 produkter sammenlignet med referansefeltet på søndre side av søndre tårnben (2005) samt opprinnelige referanser fra 1993.

Som Figur 37 angir har alle produktene hatt en kloridbremsende effekt i forhold til referansen. Produkt 1 som er en epoxymaling har hatt minst effekt, mens produkt 4 som er en utblandet

hydrofobering med 40 % silan har hatt best effekt. Den elastiske slemmemassen (produkt 2) og den svært fortynnede hydrofoberingen (13 % silan) har resultater nesten midt mellom produkt 4 og 1.

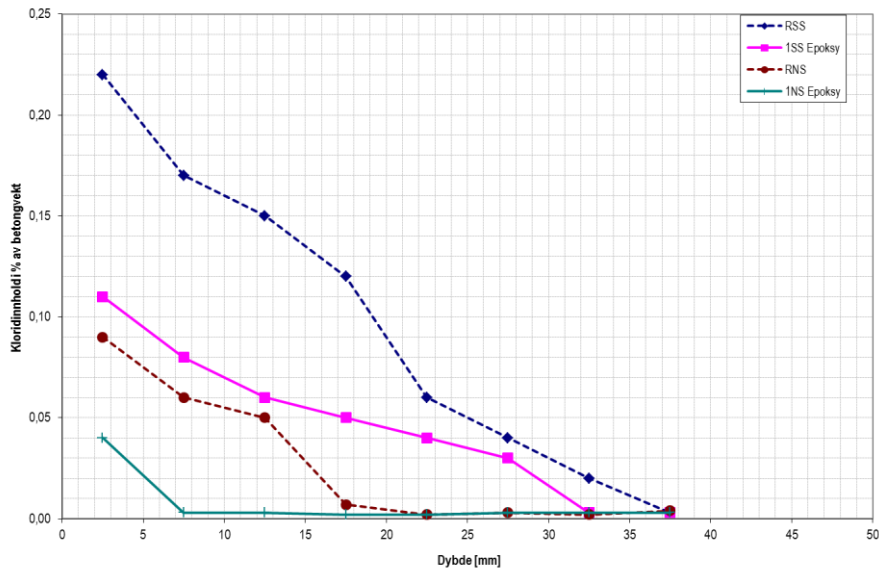
Figur 40 Produkt 1 Felt 1SS og 1NS. Referansefeltene har stiplede linjer.

Produktet har relativt god kloridbremsende effekt spesielt i overflatesjiktet. For felt 1SS er kloridprofilen relativt flatt noe som tyder på en høy diffusjonskoeffisient. Dette kan skyldes at det allerede i 1994 ble påpekt mange små porer i belegget i 1994, og at det kan ha vært riss der kloridkjernen ble tatt ut, men å gå noe dypere inn i dette blir bare spekulasjoner.

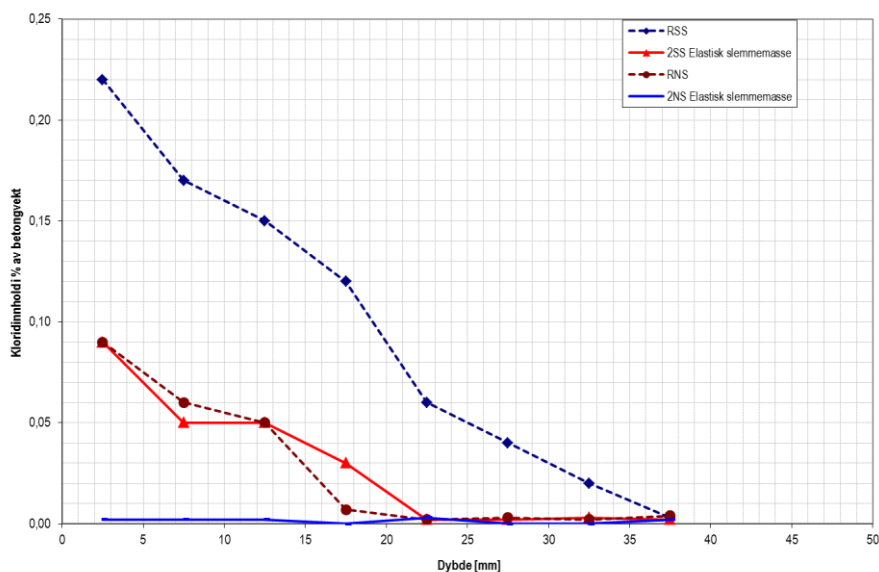
Figur 41 Produkt 2 Felt 2SS og 2NS. Referansefeltene har stiplede linjer.

Produkt 2 har vist en klar kloridbremsende effekt på begge sideflater. I felt 2NS er kloridinntrengingen ikke målbar, på denne sideflaten er imidlertid kloridbelastningen lav. Produktet var synlig værslitt på felt 2SS, noe som kan ha hatt innvirkning på den kloridbremsende effekten for dette feltet.

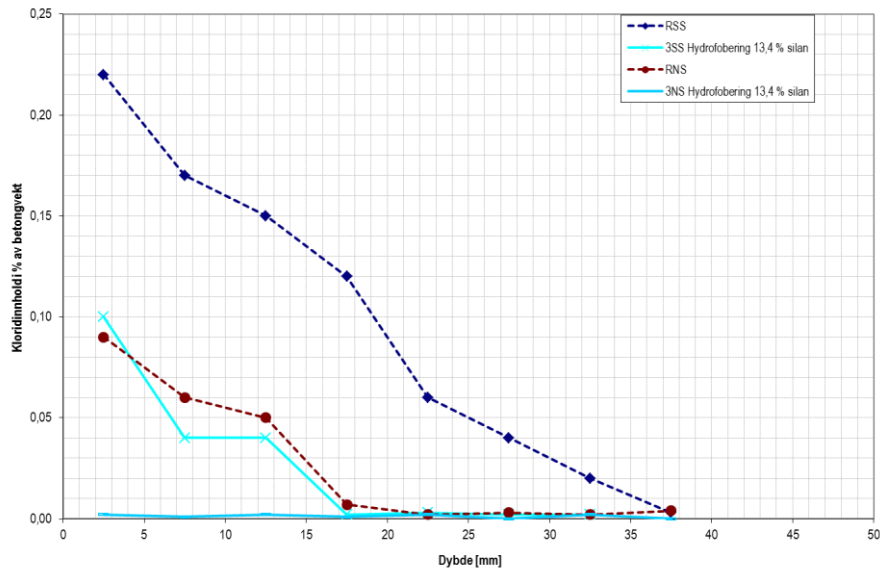
Figur 42 Produkt 3 Felt 3SS og 3NS. Referansefeltene har stiplede linjer.

Produktet har vist god kloridbremsende effekt på tross av at all synlig hydrofob virkning på overflaten avtok etter meget kort tid. Produktet ser ut til å ha trengt såpass dypt at den fremdeles har effekt selv på en meget solutsatt flate.

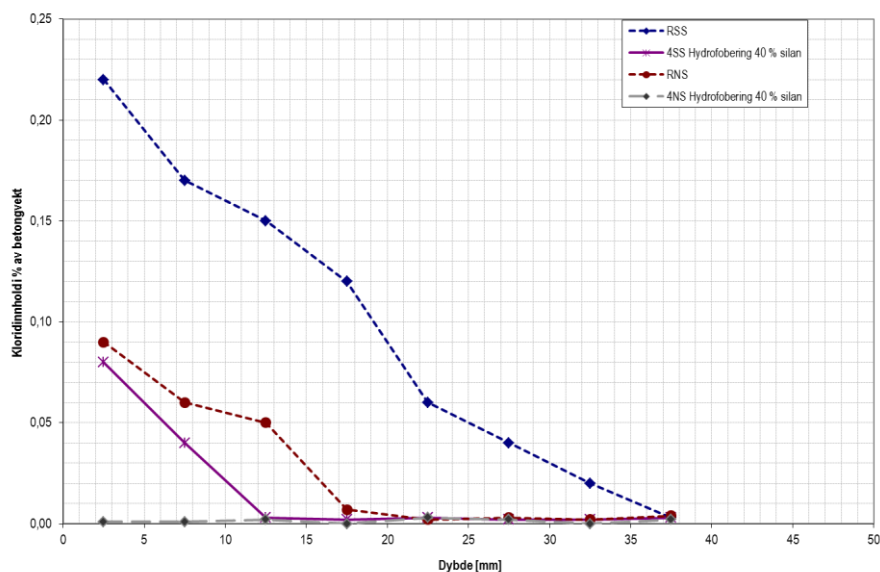
Figur 43 Produkt 4 Felt 4SS og 4NS. Referansefeltene har stiplede linjer.

Denne hydrofoberingen har i likhet med produkt 3 god effekt på kloridinntrengingen. Også dette produktet mistet relativt raskt sin synlige hydrofobe effekt i overflaten, men presterer godt med tanke på oppbremsing av inntregningen av klorider.

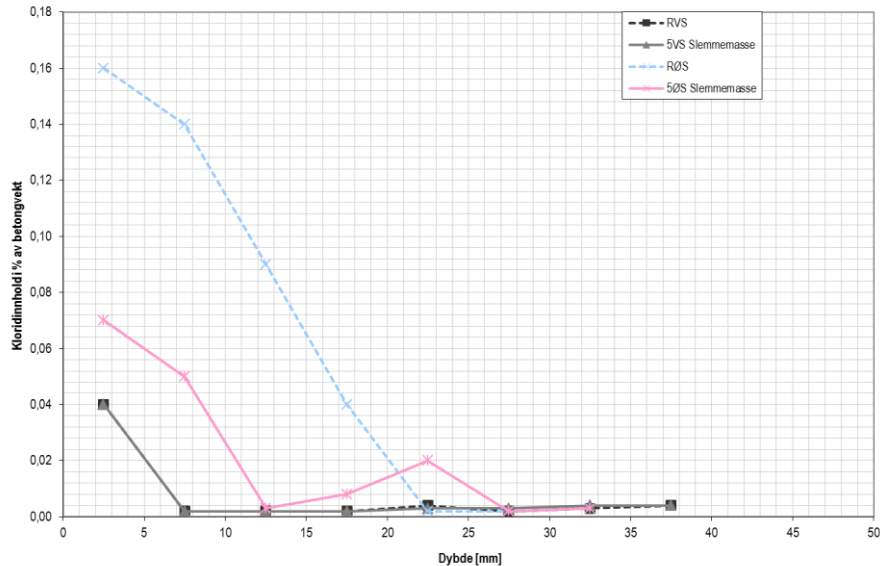
Figur 44 Produkt 5 Felt 5VS og 5ØS. Referansefeltene har stiplede linjer.

For felt 5ØS er det en merkbar kloridbremsende effekt av produktet. For felt 5VS er kloridbelastningen så liten, jfr referansefeltet, at det ikke er mulig å vurdere produktets effekt.

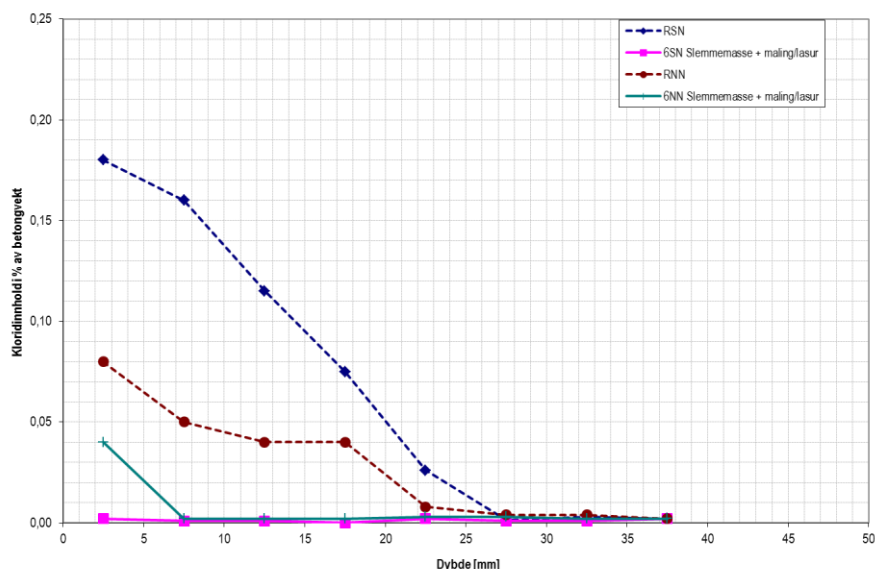
Figur 45 Produkt 6 Felt 6SN og 6NN. Referansefeltene har stiplede linjer.

Produktkombinasjonen har vist svært god kloridbremsende effekt

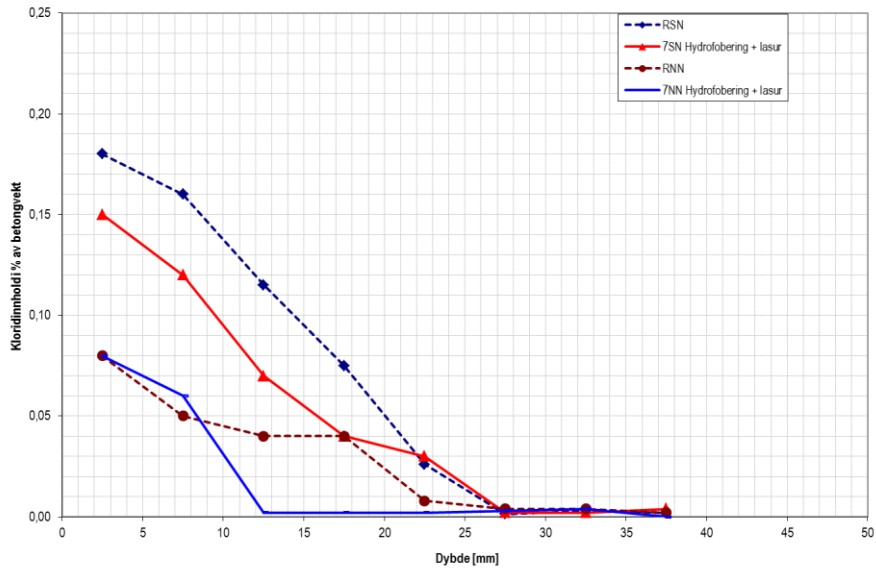
Figur 46 Produkt 7 Felt 7SN og 7NN. Referansefeltene har stiplede linjer.

Dette produktet er det produktet som presterer dårligst på alle områder. Effekten på kloridinntregningen er knapt målbar. Produktet ”forsvant” i løpet av relativt få år i de gitte eksponeringsbetingelsene. Dette produktet egner seg ikke for kystklima.

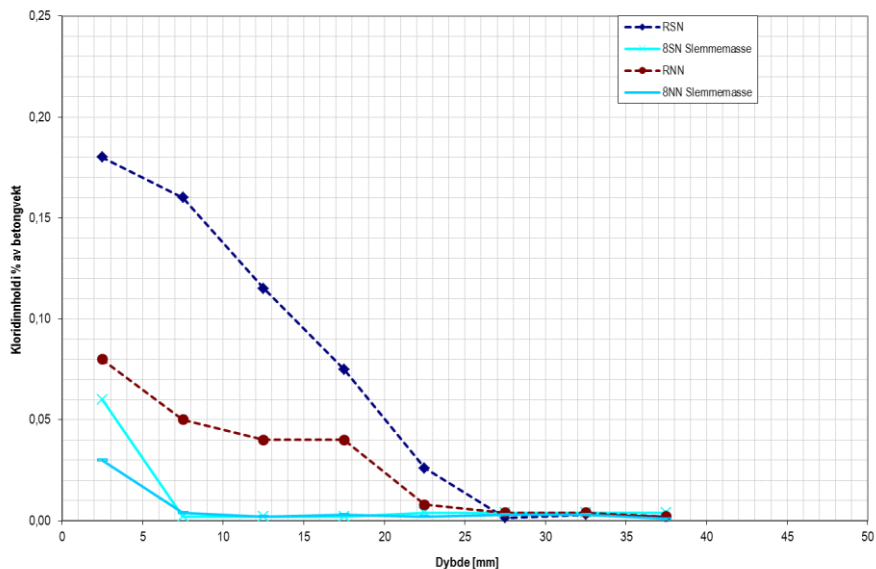
Figur 47 Produkt 8 Felt 8SN og 8NN. Referansefeltene har stiplede linjer.

Produktet viser en meget bra effekt på kloridinntregningen. I denne delen av nordre tårnben er belastningen riktignok moderat, men produktet har tydelig god virkning på kloridinntregningen.

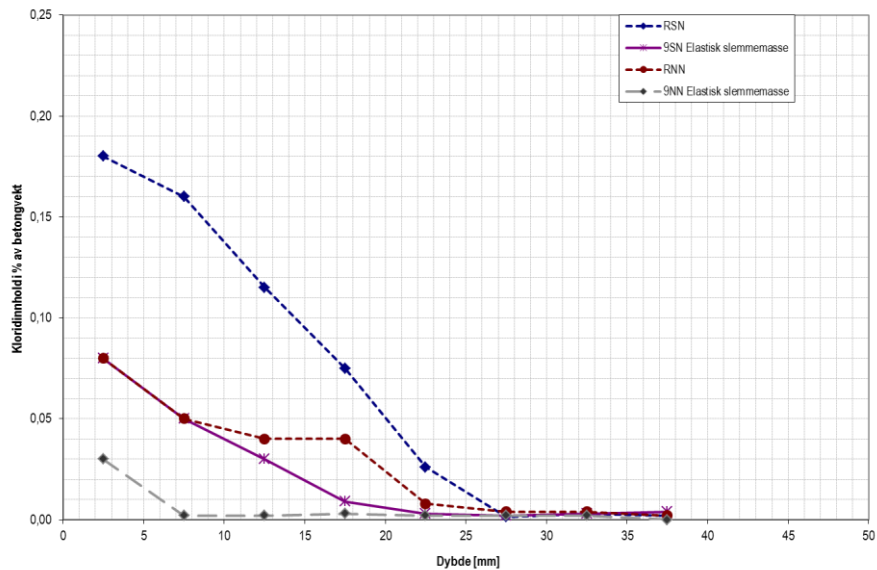
Figur 48 Produkt 9 Felt 9SN og 9NN. Referansefeltene har stiplede linjer.

Produktet har relativt god effekt på kloridinntrengingen spesielt i yttersjiktet av betongen.

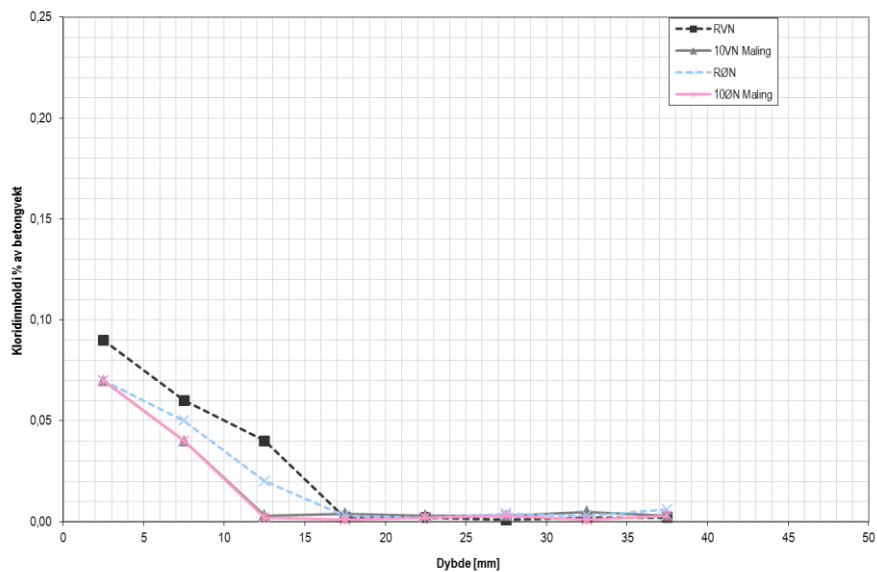
Figur 49 Produkt 10 Felt 10VN og 10ØN. Referansefeltene har stiplede linjer.

Kloridbelastningen på østre og vestre side av nordre tårmben er så vidt lav at det er vanskelig å trekke konklusjoner. Det kan imidlertid synes som at effekten av produktet er minimal.

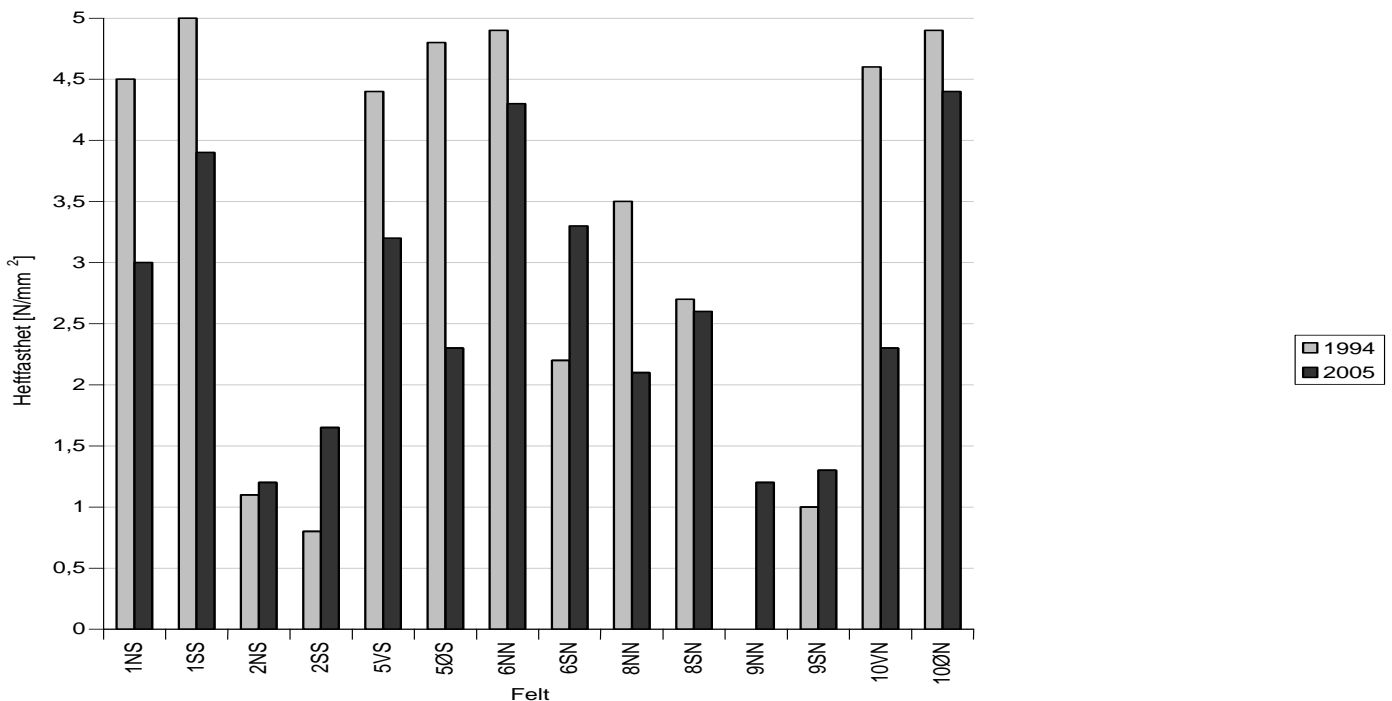
Figur 50 Hefteutviklingen for beleggdannende produkter etter 1 år og 12 års eksponering

Som Figur 50 viser har de aller fleste produktene meget god heft. De laveste verdiene er oppnådd for produkt 2 og 9. Dette er elastiske slemmemasser hvis strekkfasthet normalt er lavere enn heftfastheten mellom produkt og underlag. Verdiene er økende for noen produkter og fallende for andre. Det er likevel for de aller fleste produktene meget gode resultater. Ingen av de beleggdannende produktene faller igjennom på grunn av målte heftverdier. Enkelte av produktene har dog stedvise problemer med avflassing, og dette kan nok relateres til forholdene under påføring eller opprissing og etterfølgende vanninntrenging/frostopkjennning.

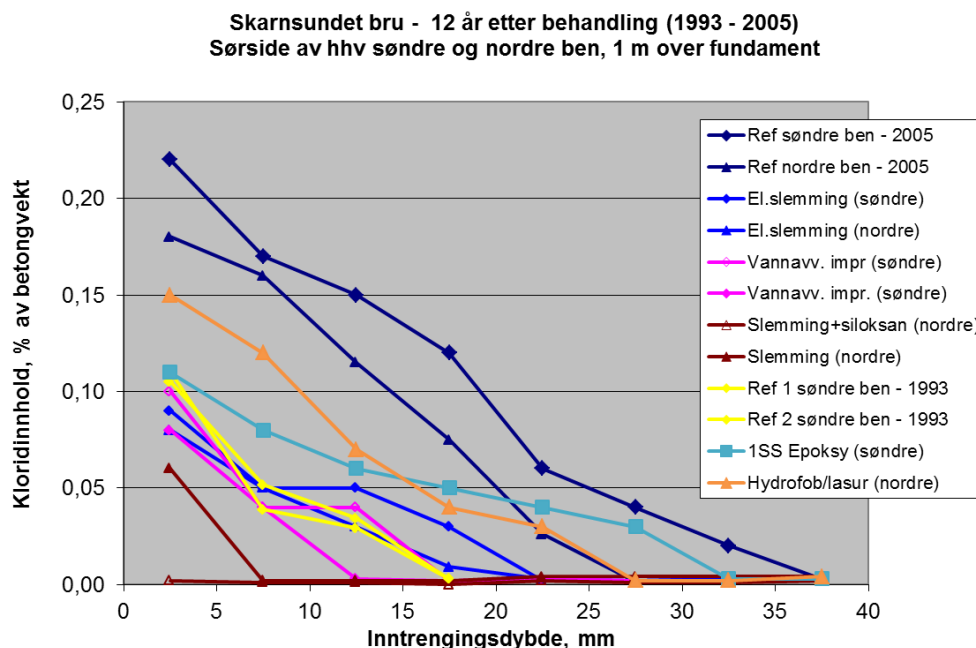
Figur 52 Resultater fra mest eksponerte sideflater på Skarnsundet bru.

Figur 52 illustrerer at det er stort sett positiv effekt på kloridinntrenging av alle behandlingene. Unntakene er Epoxy (produkt 1) som feiler etter all sannsynlighet på grunn av mange porer i behandlingen og et kombinasjonsprodukt Hydrofobering/lasur (produkt 7) som etter 1 år så ut til å være mer eller mindre forsvunnet.
