# Etatsprogrammet Moderne vegtunneler 2008 - 2011

Bestandighet sprøytebetong Freifjordtunnelen

Nr. 158

**MODERNE VEGTUNNELER  
FREIFJORDTUNNELEN  
Sprøytebetong**

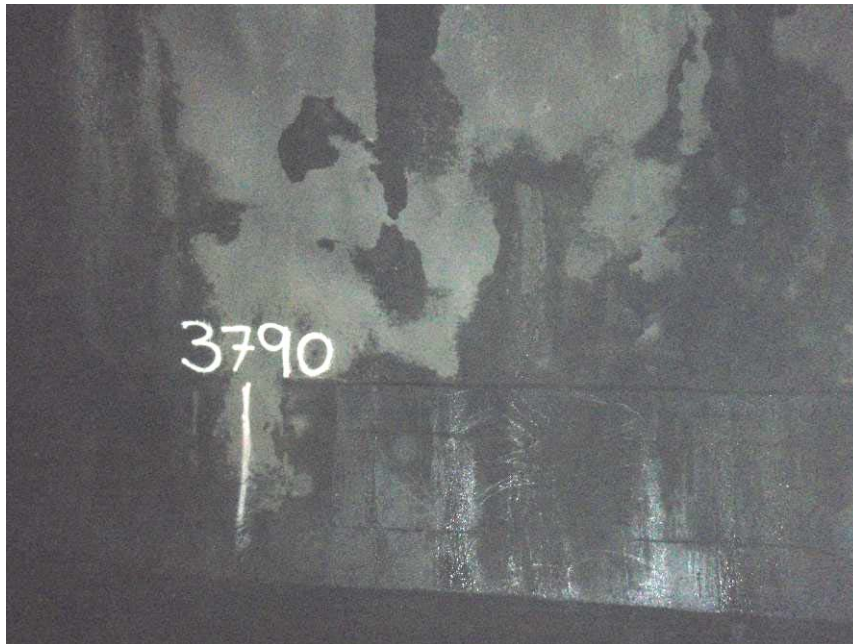
**Foto nr. 1:** Km 3790. Kjernene ble boret ut på høyre side 2,5 m opp, 5,7 m før 2. utstøping i hele profilet. Betongen har god kontakt til fjell, er flekkvis fuktig, punktlekkasjer i hengen. Alle lekkasjene er moderate, renner enkelte steder. Kjernene ble boret ut i område hvor det tidligere var boret ut 4 + 2 kjerner. Ingen synlig nedbrytning.

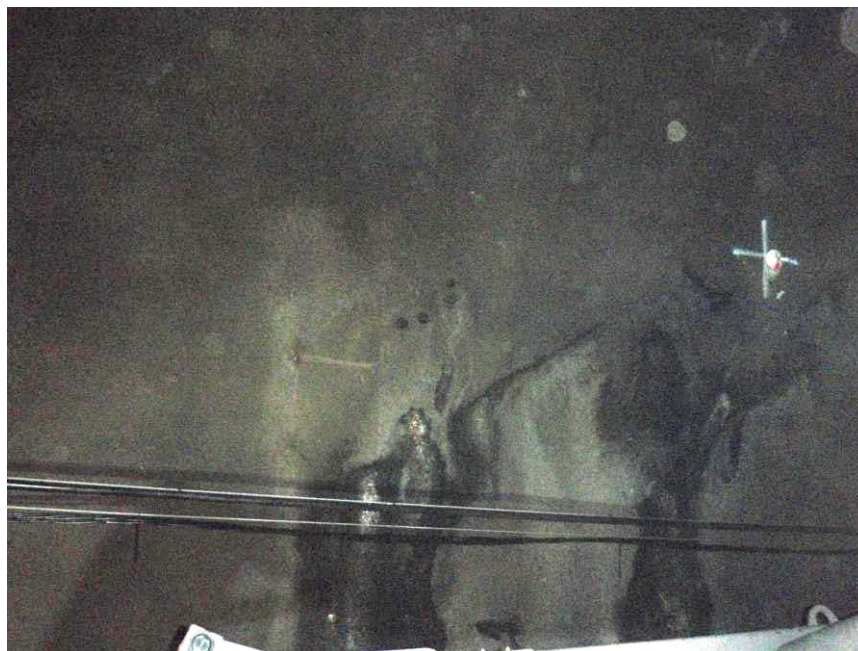
**Foto nr. 2:** Km 3790, høyre vederlag. Betongen har god kontakt til fjell, er flekkvis fuktig. En sprekk med lekkasjer i høyre vederlag. Moderat kalkutfelling i lekkasjen. Alle lekkasjene er moderate. Ingen synlig nedbrytning.

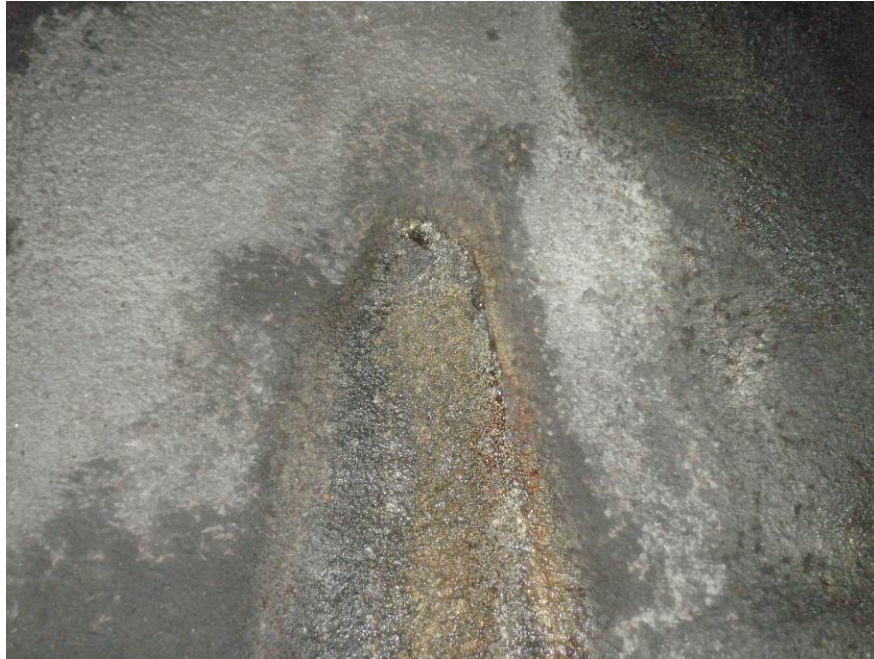
Ved km 5310 ble det boret ut 2 kjerner i venstre side, kjerne k-15 ble boret i lekkasje og kjerne k-16 ble boret 1 meter under i et fuktig område med utfellinger. I området ble det observert 1-3 mm hvite mineralknoller og mer grå-svarte knoller. Disse knollene er tidligere identifisert som utfelt gips på grunn av nedbrytning /5/. Dette ble spylt vekk og i dette området ble det sprøytet opp 5 cm ny betong over 80 løpemeter.

**Foto nr. 3:** Km 5310, venstre side. Kjerne k15. Betongen har god kontakt til fjell, er flekkvis fuktig. Den øverste lokaliteten hvor det ble boret i lekkasjen. Uten fiberkorrosjon i dybden.

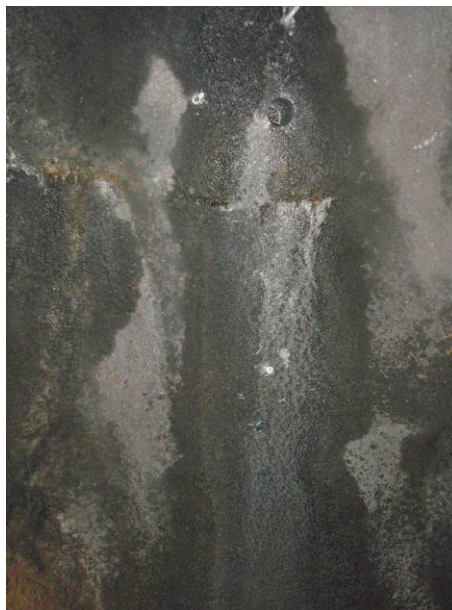
**Foto nr. 4:** Km 5310, venstre side. Kjerne k15. Betongen har god kontakt til fjell. Område med flere lekkasjer og mineralutfellinger. En horisontal sprekk med lekkasjer. Moderat kalkutfelling i lekkasjen. Alle lekkasjene er moderate. Svovulgule, hvite og svarte utfellinger.

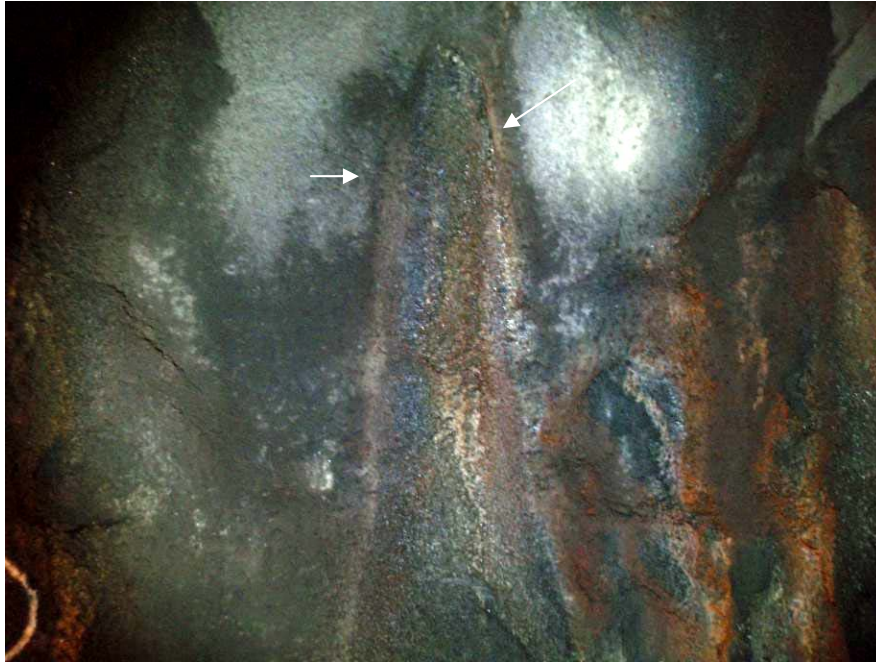
Ved km 5450 ble det boret ut to kjerner, k-17 ble boret i lekkasje og k-18 1 meter under, også i et område med lekkasjer. Dette er midt i et område der det le sprøytet opp 5 cm betong over 70 løpemeter på grunn av nedbrytninger. Betongen som er dokumentert med SEM resultat (fk 17) representerer den faktiske tilstanden som krevde oppgradering.

**Foto nr. 5:** Km 5450, venstre side. Kjerne k 17 boret i lekkasjen. Betongen har god kontakt til fjell. Parti med konsentrerte lekkasjer og hvite, brune og mørke utfellinger. Som fotoet antyder utfelles mineralene i utkanten av vannsaget slik at det dannes en opphoping langs vannstrømmen (pil). Fiberkorrosjon kun i overflaten.

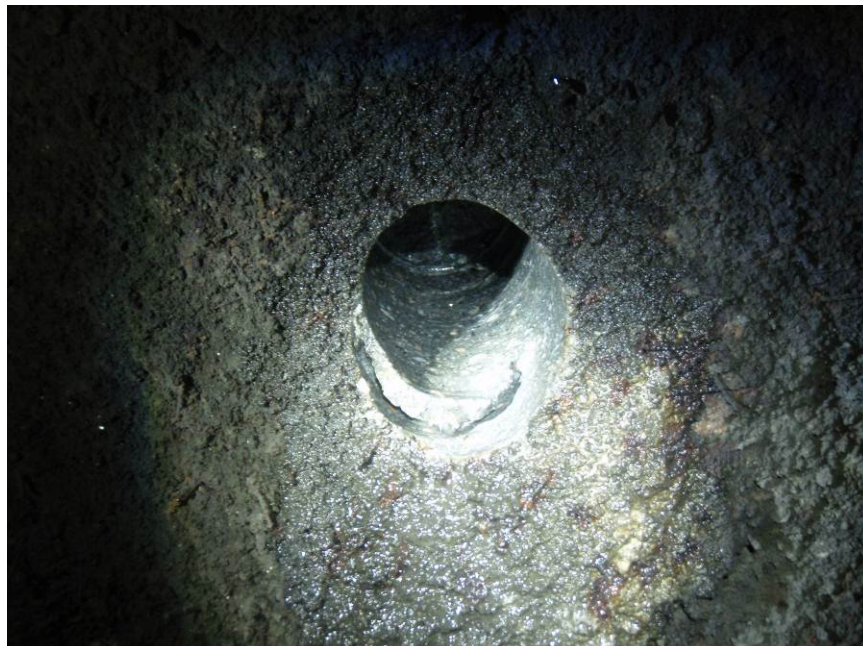
**Foto nr. 6:** Km 5450, venstre side. Kjerne k 17 boret i lekkasjen. Fiber som ligger i overflaten har korrodert. Fiberkorrosjon kun i overflaten. Utfellinger i overflaten.
