Påkjøringer i vegens sideområde

En temaanalyse av utforkjøringsulykker i Region vest 2005-2011.

Nr. 186

Region vest
Veg- og transportavdelinga
Trafikksikkerhetsseksjonen
Desember 2012

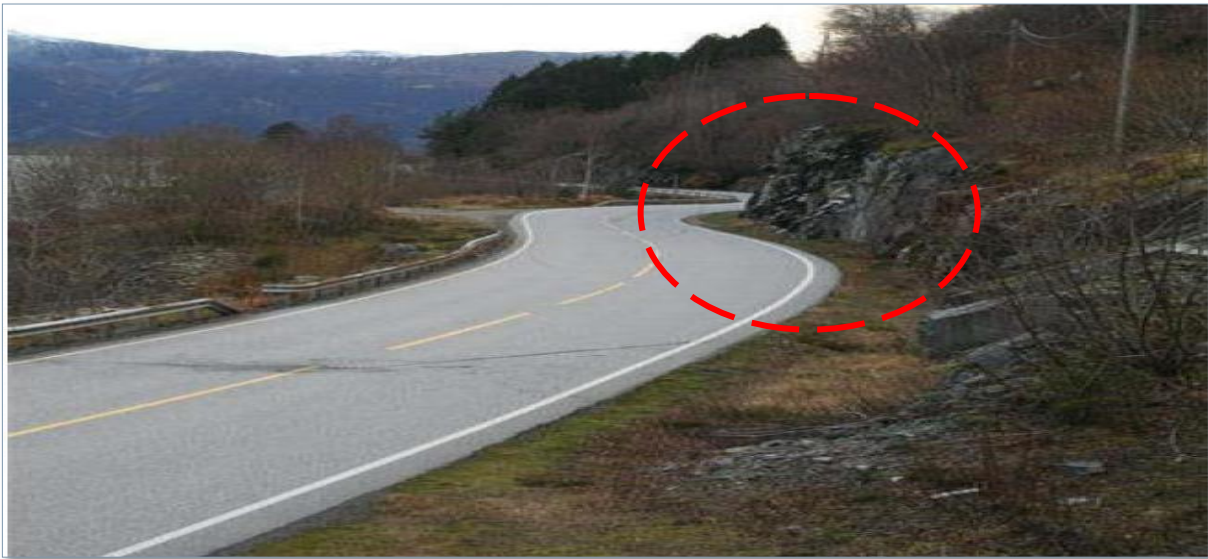
FIGUR 6 UAG 36.07

Figur 6 viser et tilfelle med farlig sideterreng hvor det skjedde en utforkjøringsulykke med en personbil. Bilen kolliderte med fjellet hvor det var flere utstikkende fjellnabber. Disse førte til at bilen bråstoppet da den traff fjellveggen.

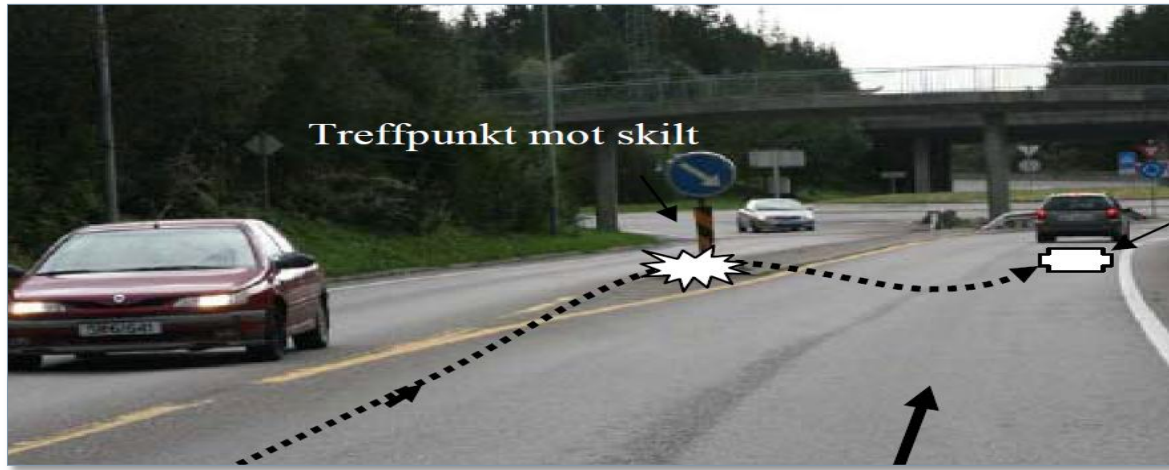
FIGUR 7 UAG 27.09

sikkerhetssonen. De to andre var plassert like utenfor sikkerhetssonen (< 1 m). Oversikt over type faste sidehindre som ble påkjørt er presentert i tabell 8. Figur 7 viser et skilt som ble påkjørt av en motorsyklist i Bergensområdet.

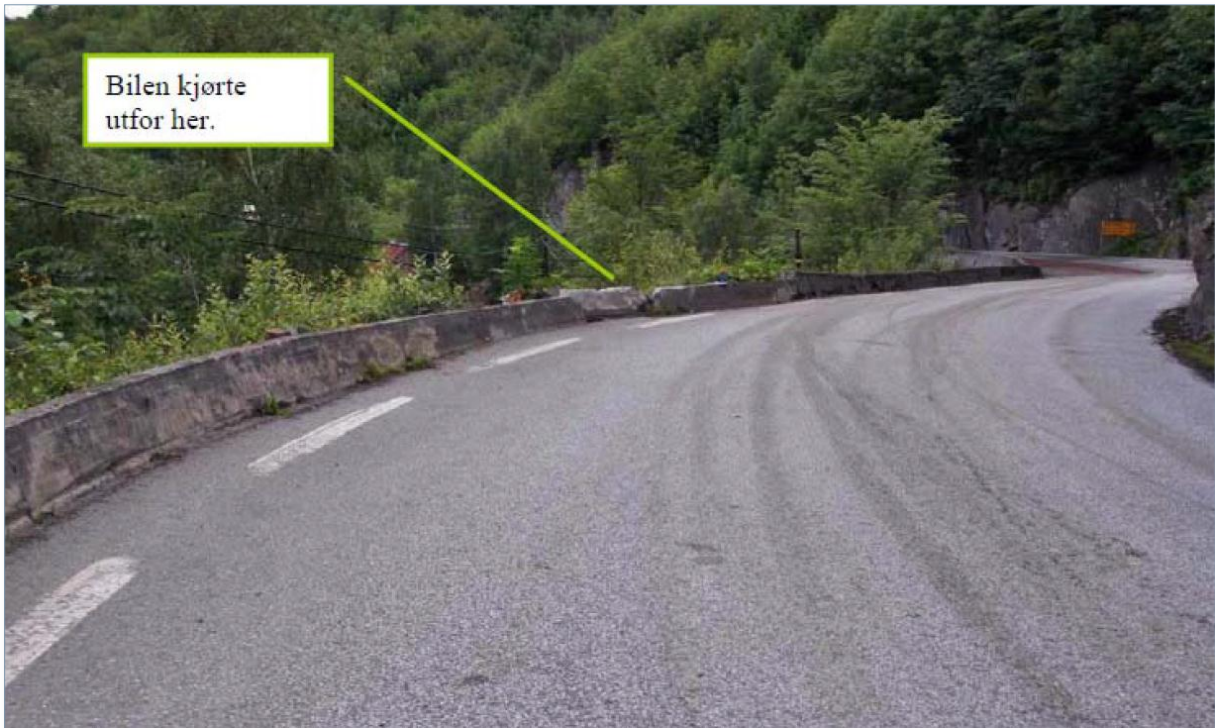
FIGUR 8 UAG 22.2010

I denne kategorien er det analysert fem utforkjøringsulykker med døden til følge på grunn av at eksisterende rekkverk ikke hindret kjøretøyet i å kjøre ut av veien. Herunder to personbilulykker og tre ulykker med tungt kjøretøy (vogntog). Typisk for dødsulykkene i denne kategorien er at rekkverket enten brister ved påkjørsel eller at det kollapser ved sammenstøt av større kjøretøy. Det er mange forklaringer på hvorfor et rekkverk ikke klarer å gjøre sin tiltenkte funksjon. UAG peker blant annet på underdimensjonert rekkverk i forhold til dagens standardkrav, brøyteskader/mangel på vedlikehold o.l. I en UAG rapport hvor en personbil kjørte på et rekkverk som ga etter skjedde følgende: *«personbilen går rett fram, treffer rekkverket går over dette, gjøre et par kast i skråningen og havner i fjorden»* (UAG

5.06). I følge UAG rapporten var rekkverket underdimensjonert. I tillegg var rekkverksstolpene delvis råtne. Stolper og rekkverk var også påført brøyteskader. I den andre personbilulykken brøt kjøretøyet gjennom støpekanten. Begge førerne av personbilene i de nevnte ulykker omkom som følge av drukning. Figur 8 viser hvor den ene personbilen traff i skjøtet til et betongrekkverk.

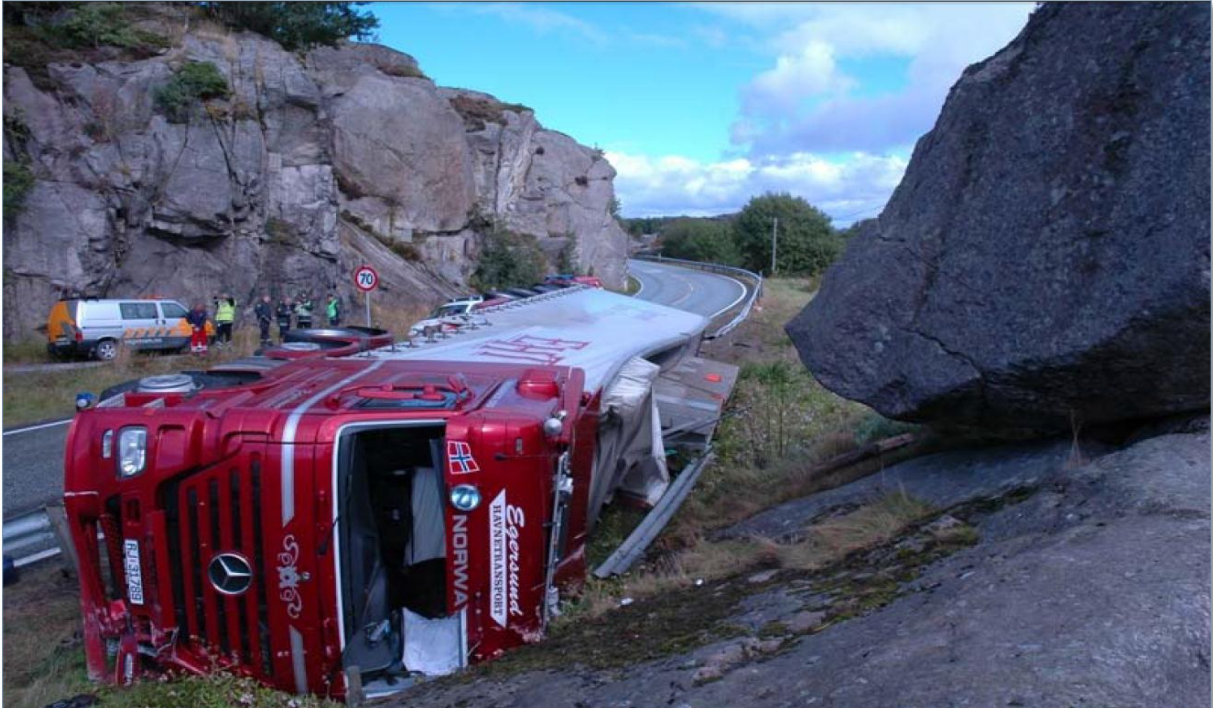
De resterende dødsulykkene i denne kategorien omhandler vogntog. I alle tre ulykkene veltet vogntoget for så å gli gjennom vegrekkverket. Alle tre vogntogførerne omkom på grunn av overbelastningen mot førerhuset da det veltet. Statens havarikommisjon for transport (SHT) har ved flere anledninger rettet søkelys mot rekkverk i forbindelse med dødsulykker i transportsektoren (VEI Rapport: 01/2006 og VEI Rapport: 2007/01). I SHT sin rapport 01/2006 konkluderte granskningskommisjonen med følgende: *Veirekkverket som var satt opp i kurven klarte ikke å fange opp kjøretøyet og hindre en utforkjøring. Et moment er at veirekkverket i ulykkeskurven ikke var reparert etter siste påkjørsel. Imidlertid vurderer havarikommisjonen at dette ikke hadde betydning for Ulykkens alvorlighetsgrad. Dette da standard veirekkverk (klasse N1 eller N2), slik det er dimensjonert, uansett ikke hadde klart å stoppe et så tungt kjøretøy i høy hastighet.* UAG har også i to av sine rapporter skrevet at rekkverket var underdimensjonert for den typen påkjenning et vogntog representerer. Videre påpekte UAG at det var uheldig rekkverksvalg i forhold til type skråning.

Fig. 3: Bildet viser vogntoget som veltet på Rv 44 ved Sirevåg

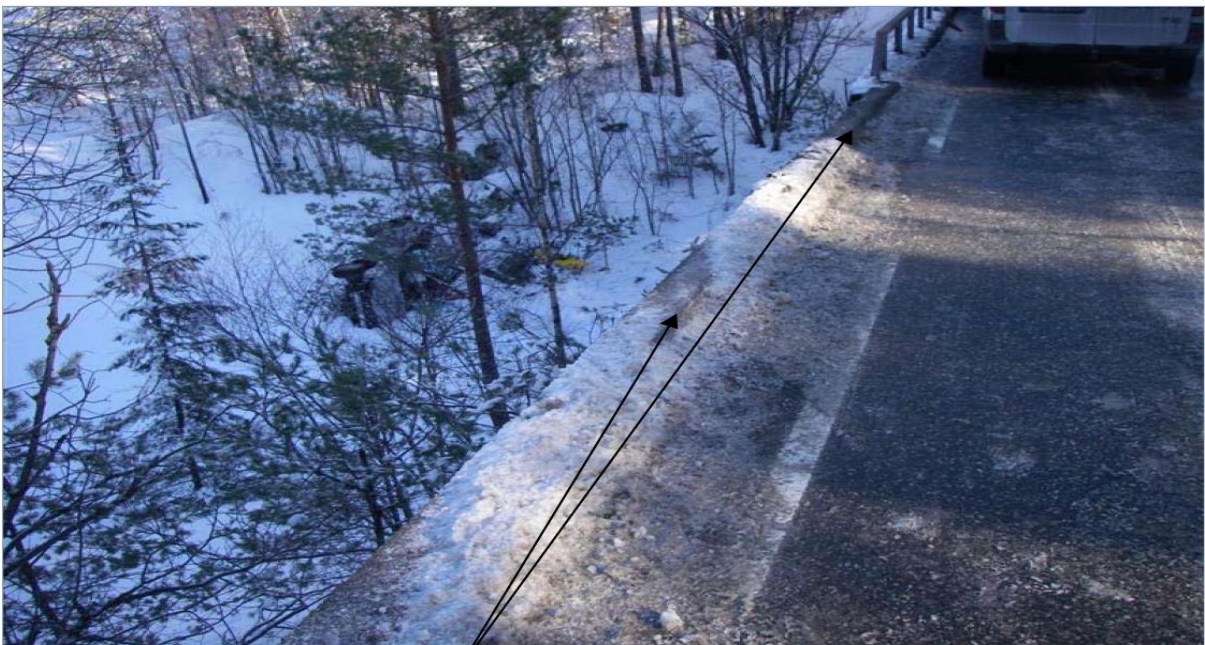
FIGUR 9 UAG 6 2010

I dødsulykkene med vogntog konkluderte UAG at rekkverket var for lavt til å kunne ta i mot kraften fra vogntoget. I motsetning til et vogntog ville en personbil blitt ledet inn i kjørebanelen eller stoppet ved påkjørsel av rekkverket. Et eksempel på en dødsulykke med lavt rekkverk er en hendelse hvor et vogntog på veg fra Oslo til Bergen veltet ved utgangen til en kurve. I kurven var det satt opp en ca 40 cm høy støpekant. Vogntoget havnet utenfor vegbanen og ble liggende på taket ca 2-3 meter lavere enn vegbanen. Førerhytten traff deretter en stein som lå på jordet. Føreren av vogntoget ble drept som følge av store skader på førerhytten. I fire av utforkjøringsulykkene klatret personbilene opp på betongrekkverket for så å bli kastet ned i terrenget bak. I alle fire dødsulykkene konkluderte UAG med at betongrekkverket var for lavt til å hindre at kjøretøyet ble værende i vegbanen. I noen tilfeller var også rekkverket utformet med et skred som tillot ”klatring”.

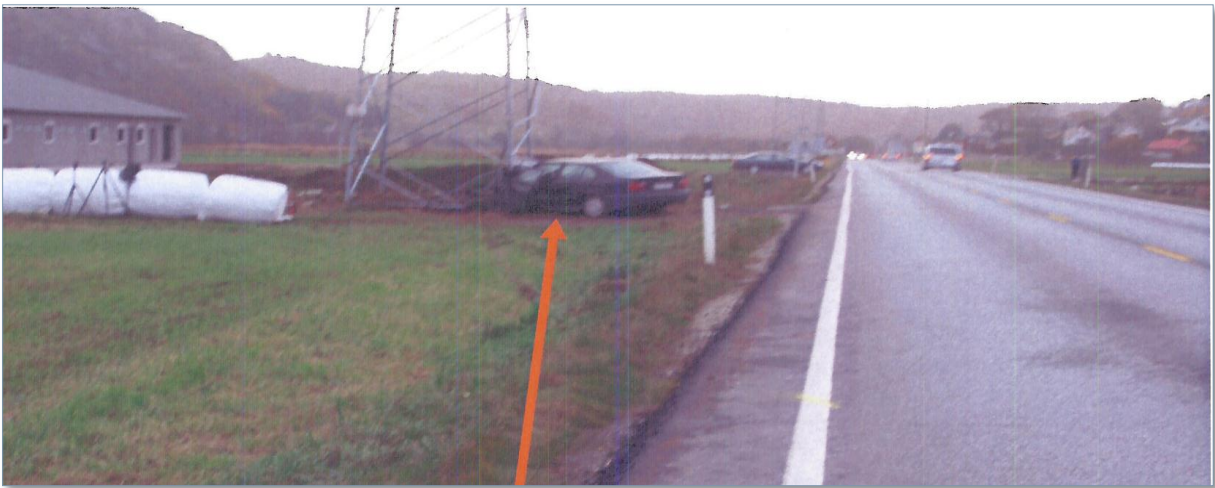
Figur 10 UAG 38.06

Sideterrenget i kategori 4 er av en slik grad at det ved en eventuell utforkjøring er vanskelig å gjenvinne kontroll over kjøretøyet og unngå kollisjon med elementer i sideterrenget. I følge Hb 231 skal det settes opp rekkverk dersom sikkerhetssonen ikke kan ivaretas (jfr kap.2.3 og kap 2.4 i Hb231). Faste sidehindre som førte til skadeomfanget kan her nevnes som lyktestolper, skiltstolper, steingard og en jordvoll. Den påkjørte jordvollen var i henhold til Hb 231, dog ikke dimensjonert for påkjørselvinkelen i den aktuelle ulykken. Bildet under viser en utforkjøring i 2006 hvor en personbil kjørte ut av en rett vegstrekning og kolliderte med en lysmast som stod plassert i vegens sikkerhetssone.

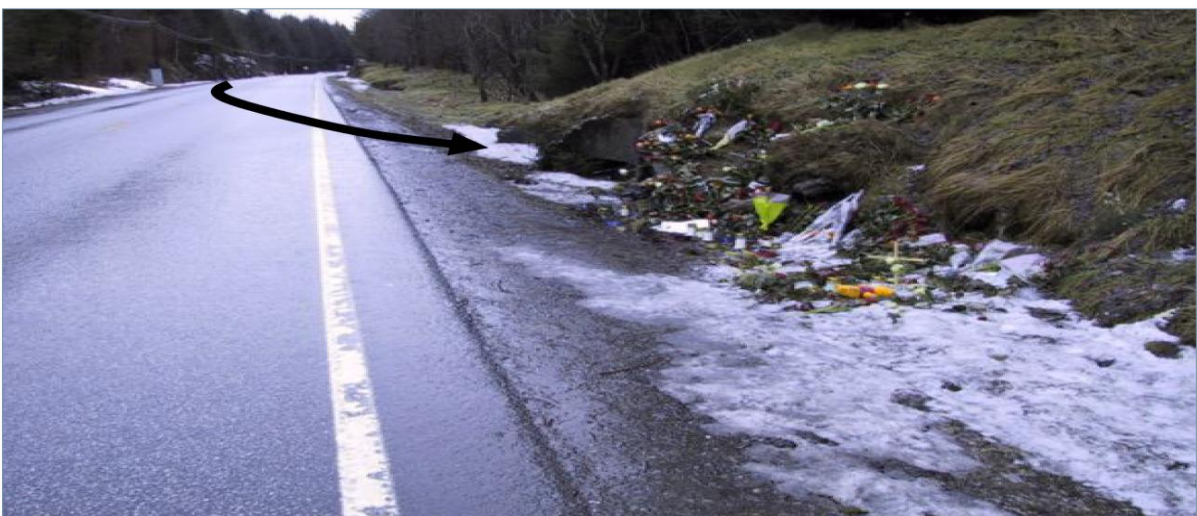
FIGUR 11 UAG 3.05

En faktor som har kommet til syne i utforkjøringene i denne kategorien er at kjøretøyene først treffer rekkverk (satt opp for å beskytte mot fallende/bratt sideterreng). Deretter blir det kastet over vegbanen og inn i fjellveggen hvor sammenstøtet blir så kraftig at fører av kjøretøyet blir drept. Ut ifra funn som er gjort kan det synes som det har vært større fokus på å beskytte bratt sideterreng nedenfor vegen. Dette kan være med å forklare at det finnes flest dødsulykker med påkjøring av sidehindre innenfor sikkerhetssonen i det som blir karakterisert som «middels god klasse». Syv av ti dødsulykker i kategori fem er kollisjon med stigende terreng. Figur 11 viser en bergknaus som ble truffet av en personbil. Fører ble hardt skadd mens passasjeren, en 16 år gammel gutt ble drept.

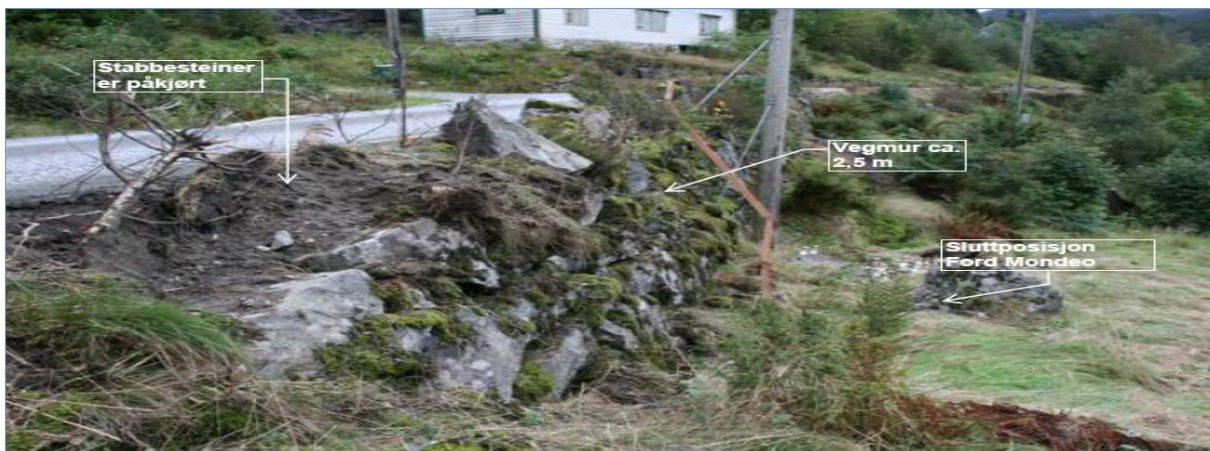
FIGUR 12 UAG 23.09

(...) I en venstrekurve mistet føreren kontroll og kjørte ut på vegens høyre side og treffer en stabbestein. Kjøretøyet fikk deretter et kast, roterte og landet med taket ned på en annen stabbestein. Taket ble trykt ned og delvis skrellet av. Kjøretøyet ble videre kastet ut for vegmuren og landet på et jorde ca. 2,5 lavere enn kjørebanelen. Vegen er smal, svingete og har generell lav standard. Store deler av strekningen har kun stabbesteiner som sikring mot utforkjøringsulykker. Riksveg 269 fra Dalseid til Eidslandet inngår i forslaget til Nasjonal verneplan fra Statens vegvesen, og er foreslått fredet etter kulturminneloven.(UAG 23.09)

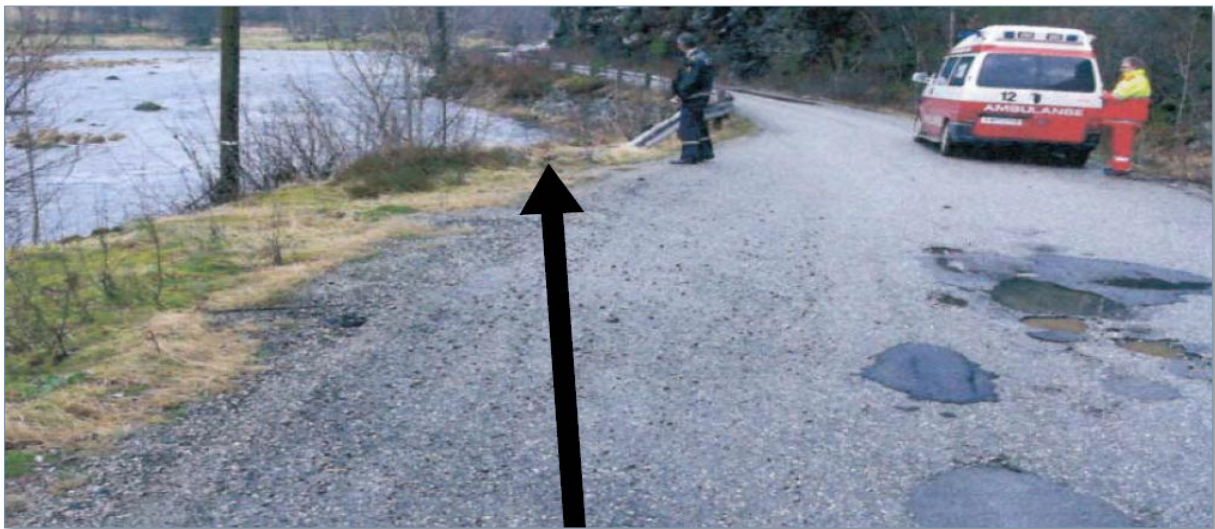
FIGUR 13 UAG 14.08

Det har vært fem dødsulykker i kategori 4 hvor det var farlig sideterreng innenfor sikkerhetssonen som førte til skadeomfanget. Dette var utstikkende fjellnabber/bergnabber og en elv/vann. Personbiler var involvert i tre av dødsulykkene hvor utstikkende fjellnabber/bergnabber ble truffet. De tre dødsulykkene har til felles at det var rekkverk på begge sidene av kjørebanelen. Kjøretøyene traff først rekkverket på den ene siden av vegbanen, kjørte så over i den andre kjørebanelen hvor kjøretøyet deretter gled langs rekkverket til det sluttet. Personbilene kolliderte til slutt med farlig sideterreng i sikkerhetssonen. Den femte dødsulykken var en ung motorsyklist som kjørte utfor en kommunalveg like før rekkverket startet. Bildet under viser ulykkesplassen.

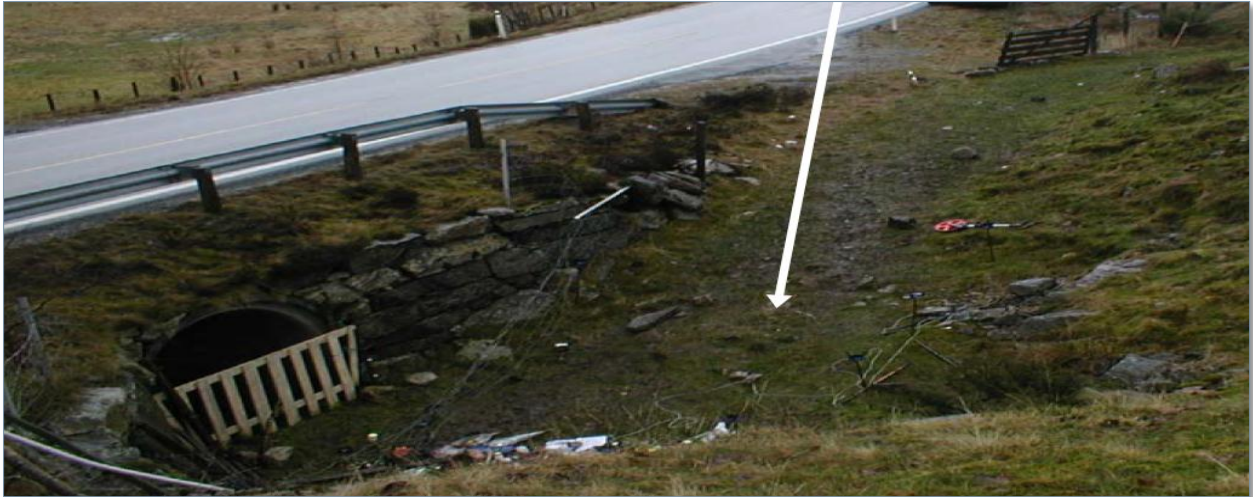
Figur 14 UAG 2.05

Et eksempel på en ulykke som skjedde utenfor vegens sikkerhetssone var en dødsulykke hvor en motorsyklist kjørte ut av vegen på venstre side i en høyrekurve. Fører havnet ned en fjellskjæring ved en undergang ca 2,5-3 m under vegnivå. Bildet under viser utforkjøringsplassen.

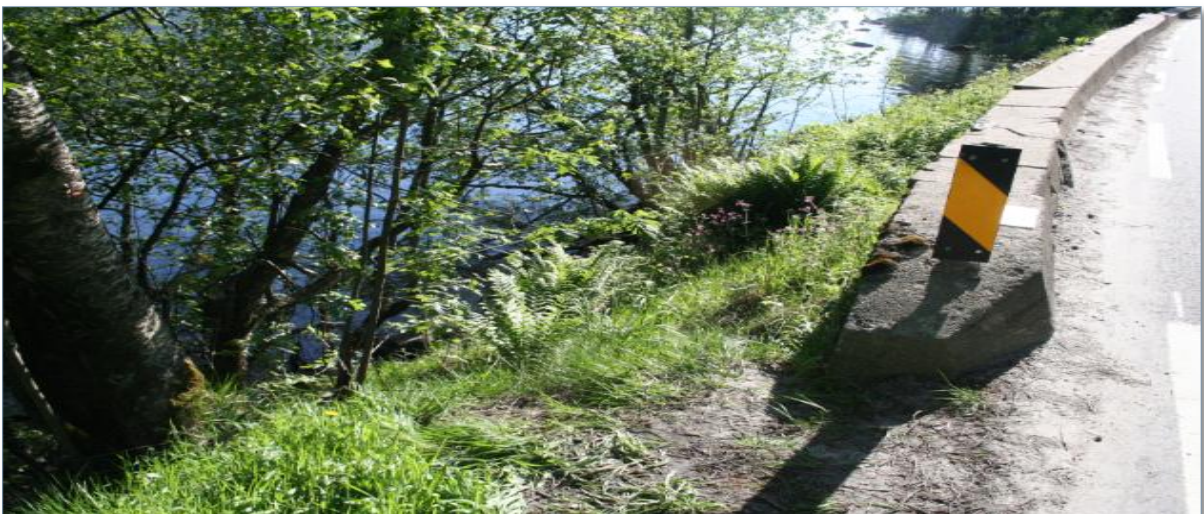
FIGUR 15 UAG 19.07

To av personbilførerne som forulykket i kategori 6-7 kjørte ut i bratt sideterreng og havnet i vann. Begge førerne av personbilene døde som følge av drukning. Figur 15 viser utforkjøringsstedet hvor en personbil kjørte utfor vegen rett før rekkverket startet.

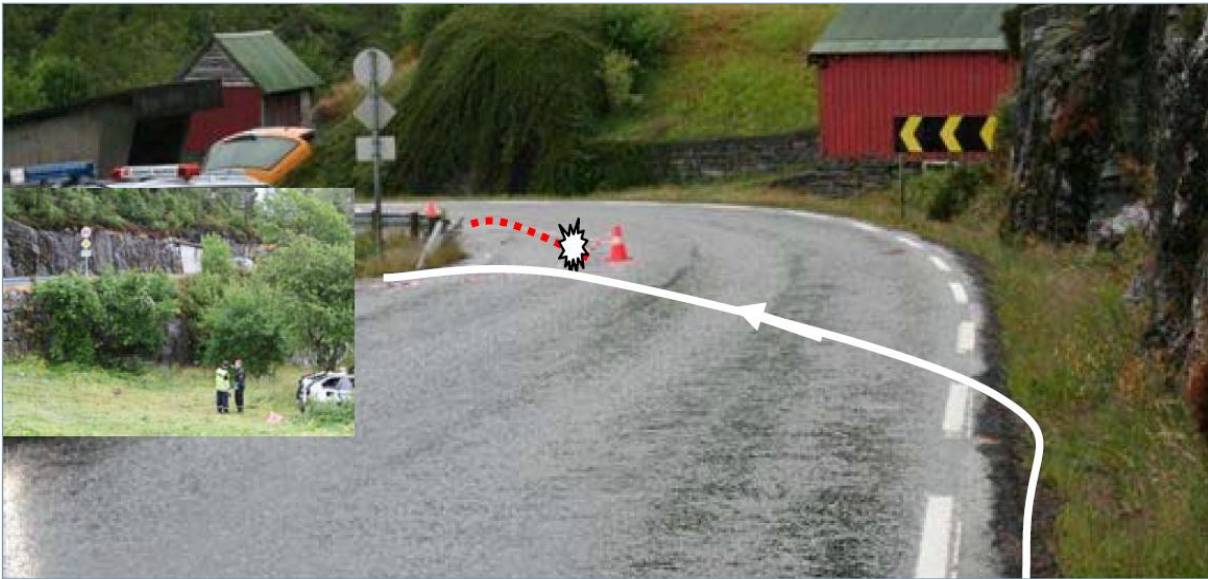
FIGUR 16 UAG 26.07

Bilen kom kjørende (...) i sørlig retning. Like før en venstrekurve kom høyre hjulpar utenfor asfaltkanten. Da fører prøvde å få bilen tilbake på kjørebane fikk bilen sideskrens og skjenet over til venstre. I venstre kjørebane traff bilen en syklist som ble hardt skadd, før bilen tippet utfor en 5 m høy mur (...). (UAG 26-07). Bildet under viser stedet hvor personbilen kjørte utenfor. Rekkverket starter rett etter utforkjøringspunktet.

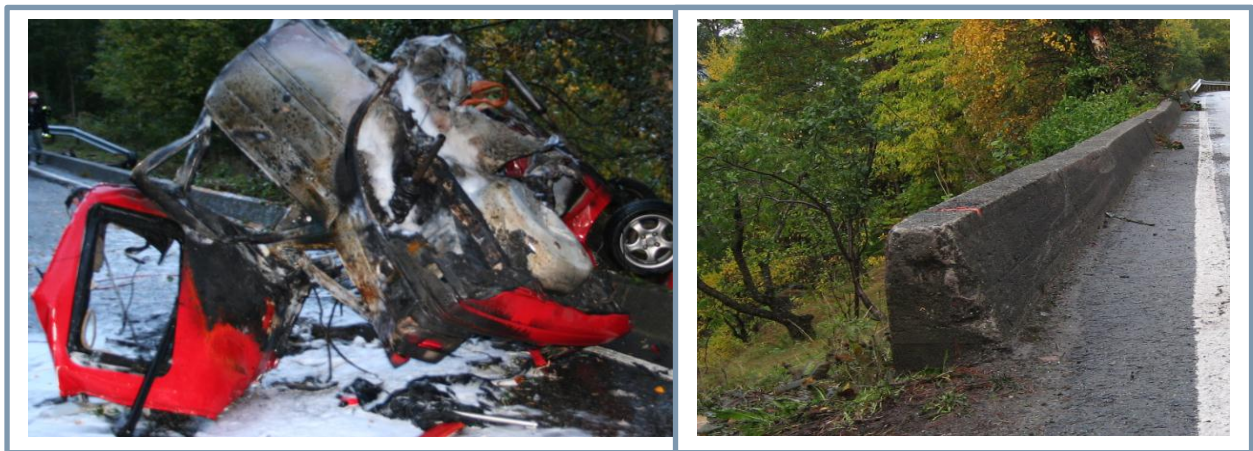
FIGUR 17 UAG 36.06

I fire av dødsulykkene traff kjøretøy en butt betongrekkverksende, herunder tre personbiler og en motorsykkel. Et særpreg med denne typen påkjørsel er at det ofte var flere personer i samme kjøretøy som ble drept og hardt skadd. I motorsykkelulykken hvor kjøretøyet kolliderte med en butt betongrekkverksende ble fører og passasjer kastet 15 meter av sykkelen. Passasjeren omkom og fører ble alvorlig skadd. I en kollisjon mellom en butt rekkverksende og en personbil skjedde følgende: *«Personbil med 5 unge gutter er ute og kjører da fører mister kontroll over bilen og får skrens. Bilen skrenser helt rundt og treffer den butte enden av et betongrekkverk med bilens bakpart. Bilen sklir deretter 19,2 m oppå betongrekkverket før det treffer en stor bjørk med siden av bilen. Sammenstøtet med bjørken er så kraftig at bilen blir delt i to. To personer dør umiddelbart, en person blir hardt skadd og to personer lettere skadd»* (UAG 36.06). Bildet under viser ulykkesbilen og rekkverksenden som ble påkjørt.

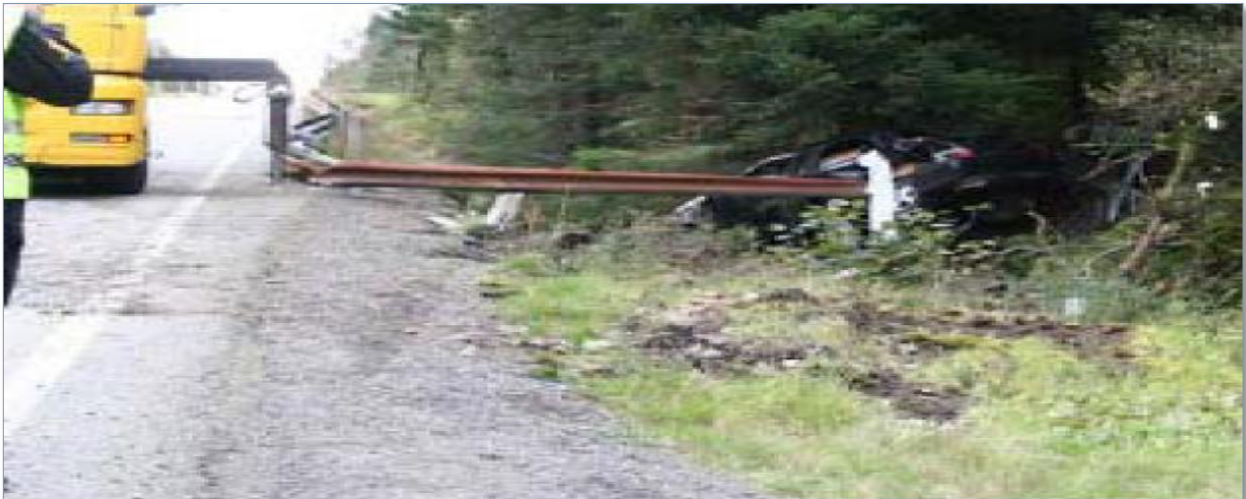
FIGUR 18 UAG 29.09

I Region vest har det forekommet tre dødsulykker hvor nedførte rekkverksender har bidratt til dødsulykke. I den ene dødsulykken traff en personbil et stålrekkverk som var ført ned i bakken med en vinkel på ca. 11 grader. Bilen klatret opp på rekkverket, gjorde et hopp på 13 meter og landet på siden i vegbanen. Både fører og passasjer omkom som følge av skadene. I den andre ulykken traff en personbil vegrekkverket med bilens venstre side og fortsatte videre oppover rekkverket. Etter noen meter hadde rekkverkesenden satt seg fast i bilens bakre venstrehjulbue. Dette medførte at rekkverket virket som en pendel og gav bilen en rotasjon fremover og ut mot høyre. Bilen traff deretter et grantre i stor kraft og ble liggende/hengende delvis i treet. I den siste dødsulykken kolliderte en personbil med en tunnelportal etter å ha sklidd 16,5 meter opp på rekkverket. Bildet under viser ulykkesbilen som fikk rekkverksenden festet i bakhjulet.

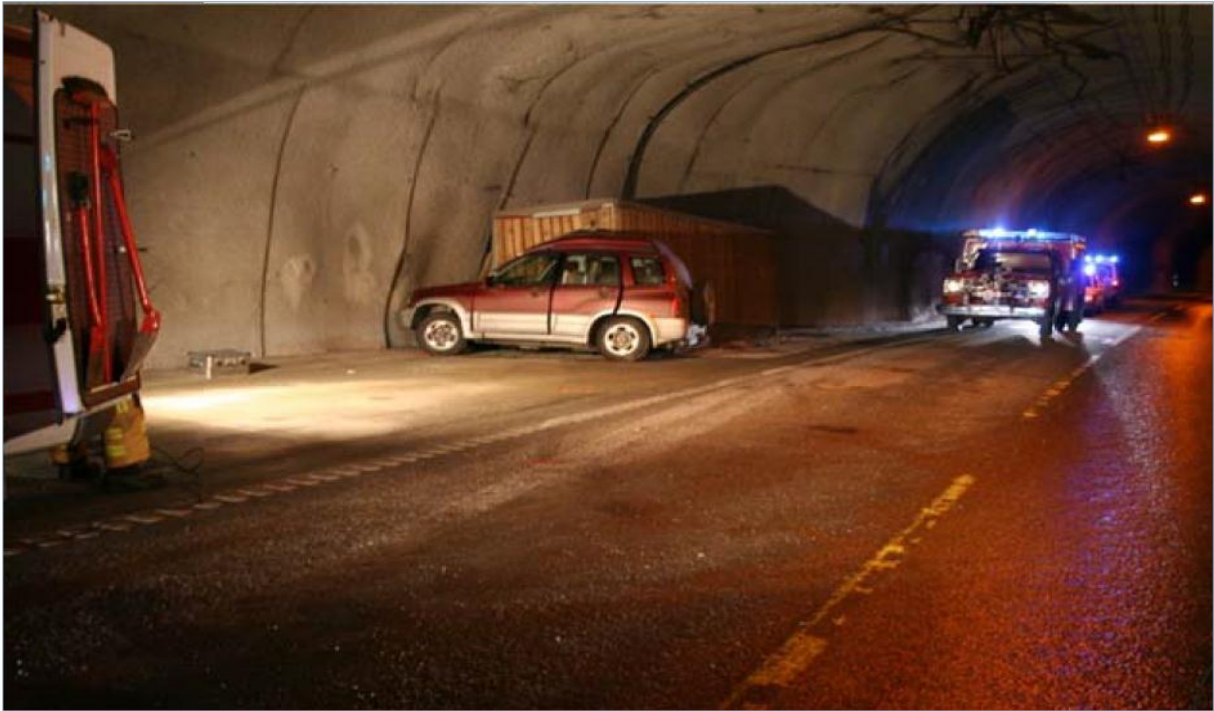
FIGUR 19 UAG 22.11

trafostasjon var i henholdt til retningslinjer gitt i Håndbok 021 *Vegtunneler*. Figur 19 viser bilde av en dødsulykke hvor en personbil kolliderte med en usikret trafostasjon.

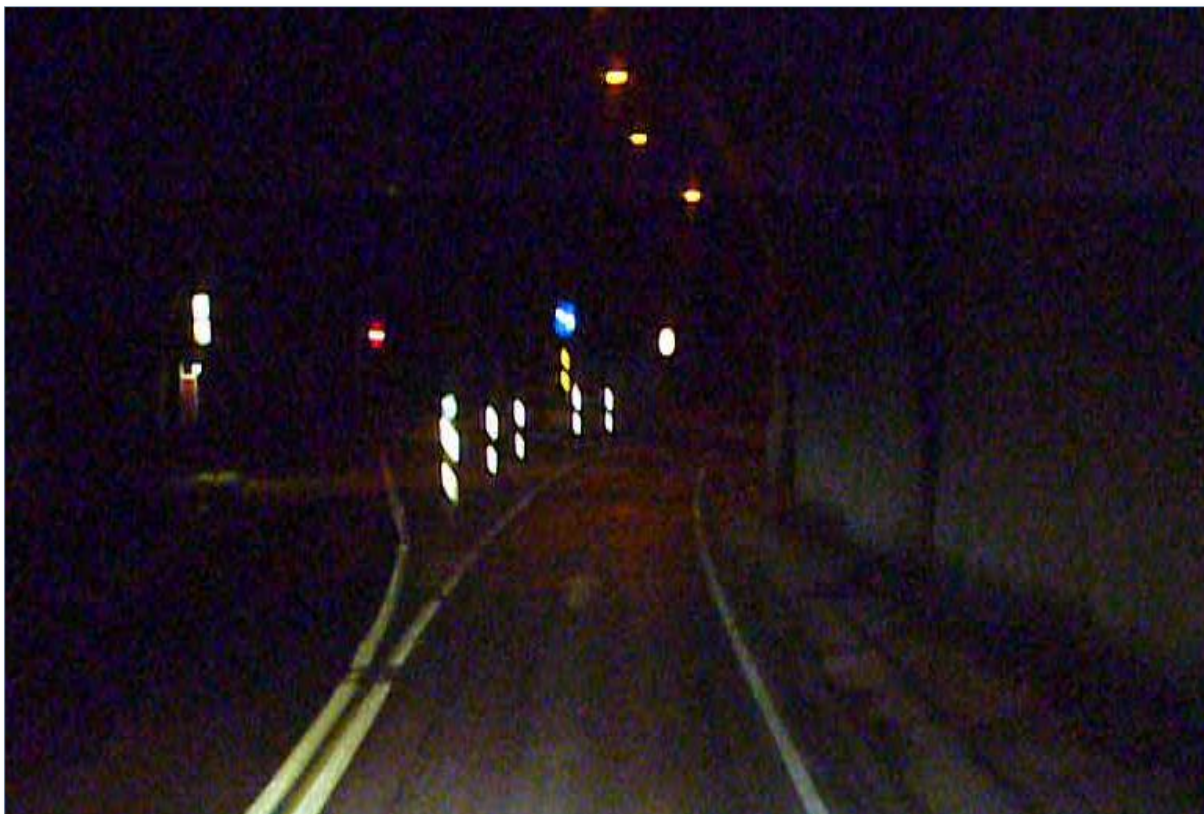
FIGUR 20 UAG 21.06

I flere av UAG rapportene i denne kategorien er det påpekt andre uheldige forhold i tunnelene som hver for seg bidro til å legge forholdene til rette for eskalering av ulykkesforløpet. Blant annet er manglende belysning (i tunneler som vanligvis er belyst) nevnt som en medvirkende faktor i tre dødsulykker. Dette var også tilfelle i en dødsulykke hvor en personbil kjørte inn i en usikret rekkverksende. I UAGs granskning ble det konstatert at en jordfeil i tunnelen førte til at hver tredje lampe hadde vært utkoblet. Videre ble det observert at de lysbare skiltene «påbudt kjørefelt skilt» og «markerings skilt» ved betongrekkverkets start ikke lyste. I tillegg var kjøreretningspiler i vegbanen svake på grunn av støv. Figur 20 viser plassen hvor kjøretøyet forulykket.
