Erfaringsrapport byggegrøper.

E18 mellom Festningstunnelen og Ekeberg tunnelen.
Entreprise Havneleret

Nr. 326

Rapporten beskriver erfaringer fra etablering av byggegropene for hovedløpet og av- og pårampene for E18 Operatunnelen ved Havnelageret i Oslo. Arbeidene inkluderer etablering av spuntgroper, avstivninger og vanntetting m.m. i et havneområde med steinfyllinger, gamle kaikonstruksjoner og leirmasser med betydelig mektighet.

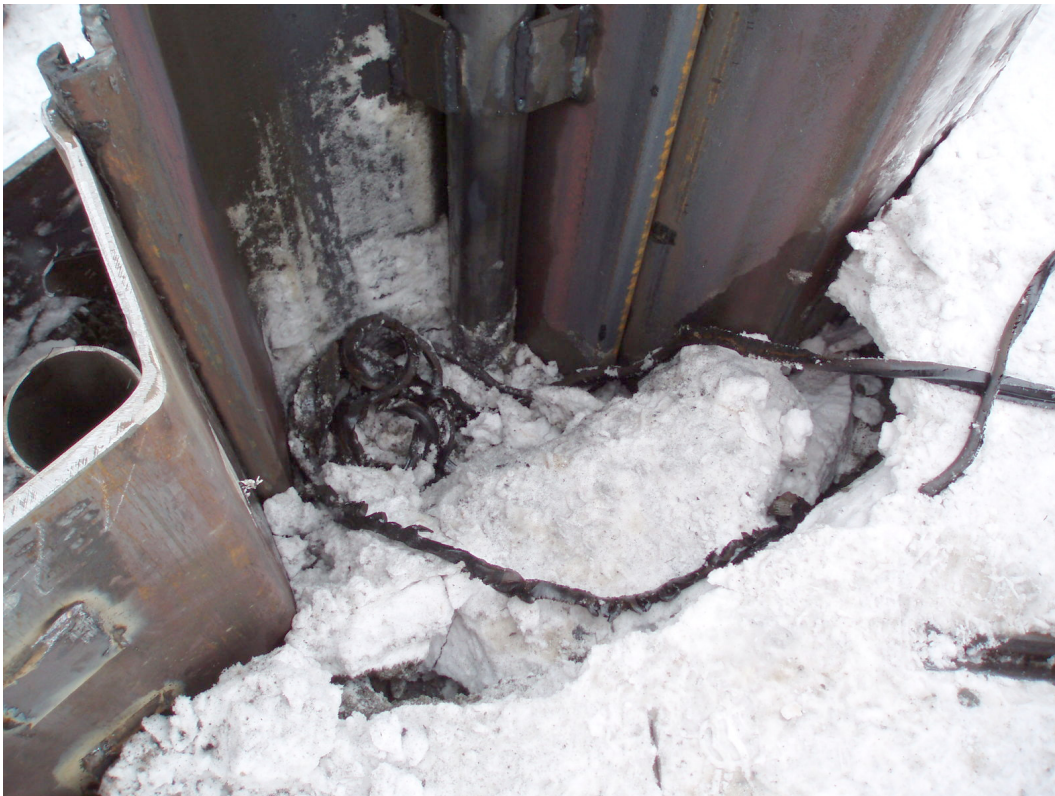
Figur 16: Tettemiddel i minusgrader

Det var beskrevet at alle låser skulle tettes med bitumen ved ramming. Entreprenøren benyttet Beltan og Arcoseal som ble påført sjuntlåsene før ramming. Imidlertid ble en stor del av sjunt rammet på vinteren med mange minusgrader. Dette medførte at tettemidlet ble sprøtt og flasket av som svart spaghetti under ramming. Det er derfor trolig at vi har hatt større lekkasjer gjennom låser enn forutsatt.

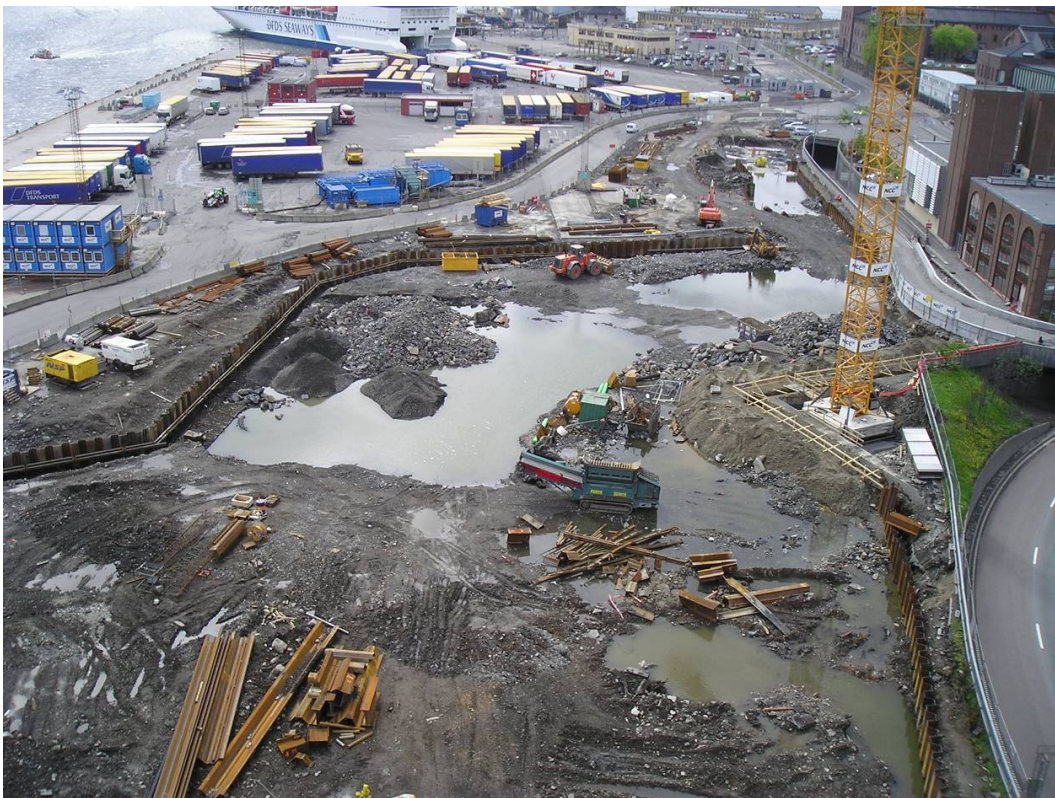
Figur 17: Første forsøk på vannlensing i mai 2006

Våren 2006 var byggegroppa spuntet ferdig og arbeidet med å lense groppa startet. Selv med 2 store pumper med samlet kapasitet på 1000 m³/time var det ikke mulig å senke vannstanden innvendig i groppa noe særlig. Det var åpenbart at spuntgropa var alt annet enn tett. Det var tydelig at vannstanden inne i groppa fulgte flo og fjære i havnebassenget utenfor.

Det kunne være mange lekkasjepunkter, men en vurderte at et problemområde var spuntfoten i Revierbassenget der det var masseutsiftet nesten helt til bergoverflaten. Effekten av den utførte injeksjonen ved spuntfoten var en blitt skeptisk til.

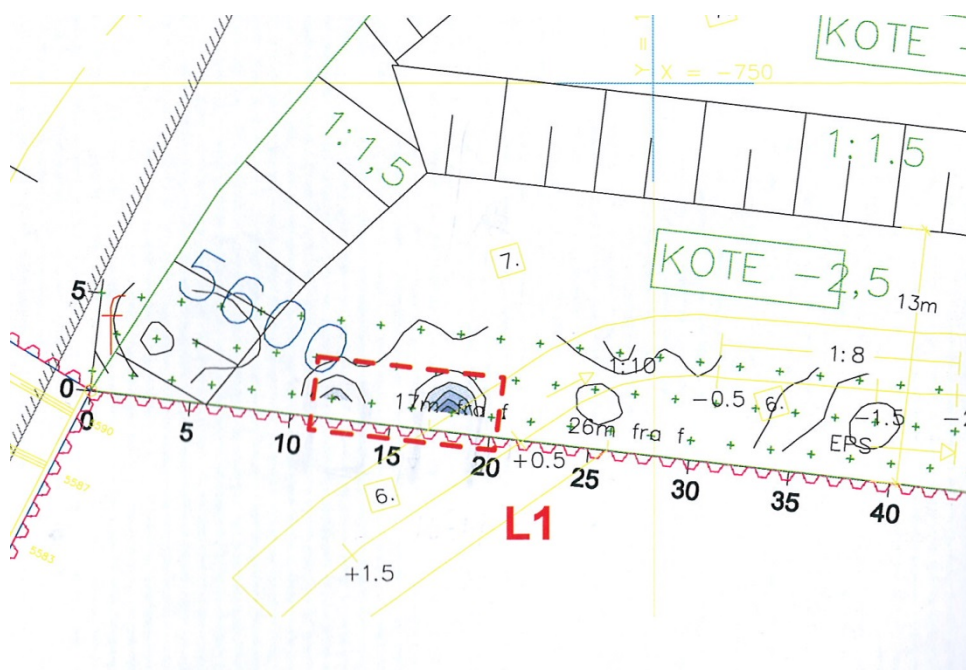
Figur 21: Utsnitt av tegning fra Texplor som viser lekkasjesoner

Resultatene fra målingene syntes å bekrefte at det fortsatt var områder med lekkasjer i gropa, både et lite parti ved spunten i Revierbassenget og i et område mot Havnelagerbygget.

I området langs spunten der Texplor antydde lekkasjer, ble det boret ned selvborende Ischebeck stag i jetpelene med samtidig injisering med sement og Tacacs. Det ble ikke utført ytterligere lekkasjetester etter at stagene var utført.

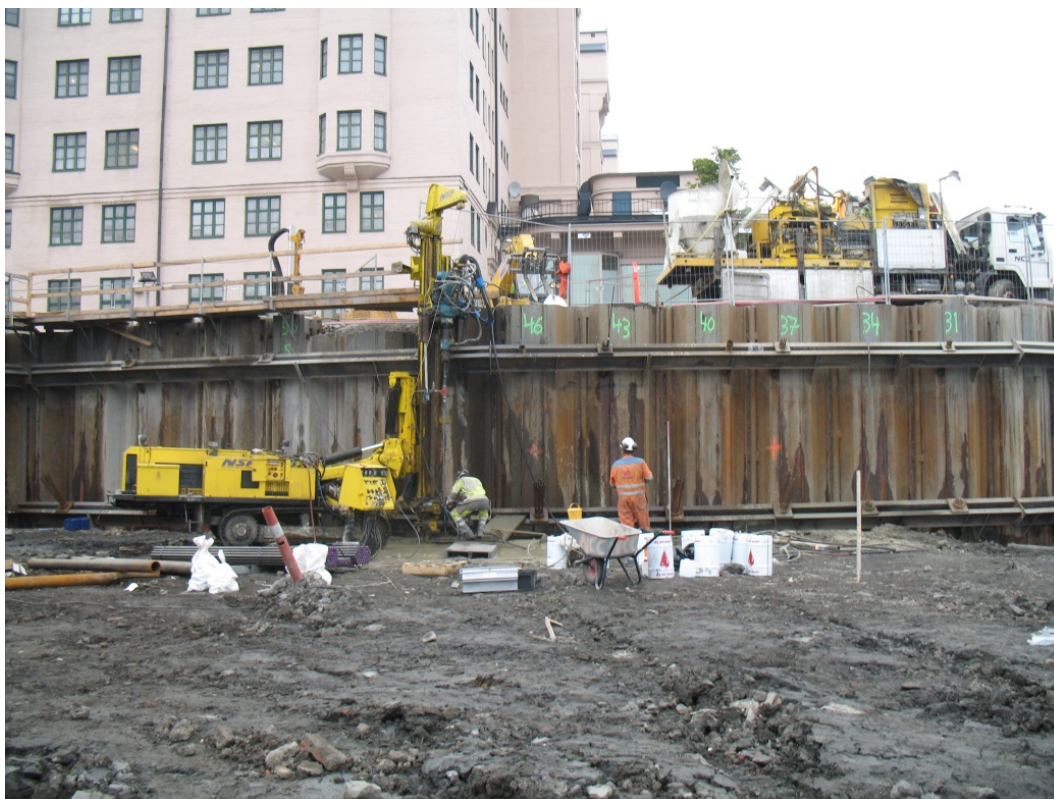
Figur 23: Løsmasseinjeksjon med Ischebeck stag

Erkjennelsen av at spunten ikke stod på berg, men var avsluttet i morene og lekkasjemålingene til Texplor, gjorde at en valgte å gjennomføre tettetiltak i morelaget.

Ischebeckstag med engangskrone, som gjør at en kan bore både gjennom vanskelige løsmasser og videre inn i berg, og der en samtidig borer og injiserer, har vist seg ved flere prosjekter å være en effektiv metode for ettertetting.

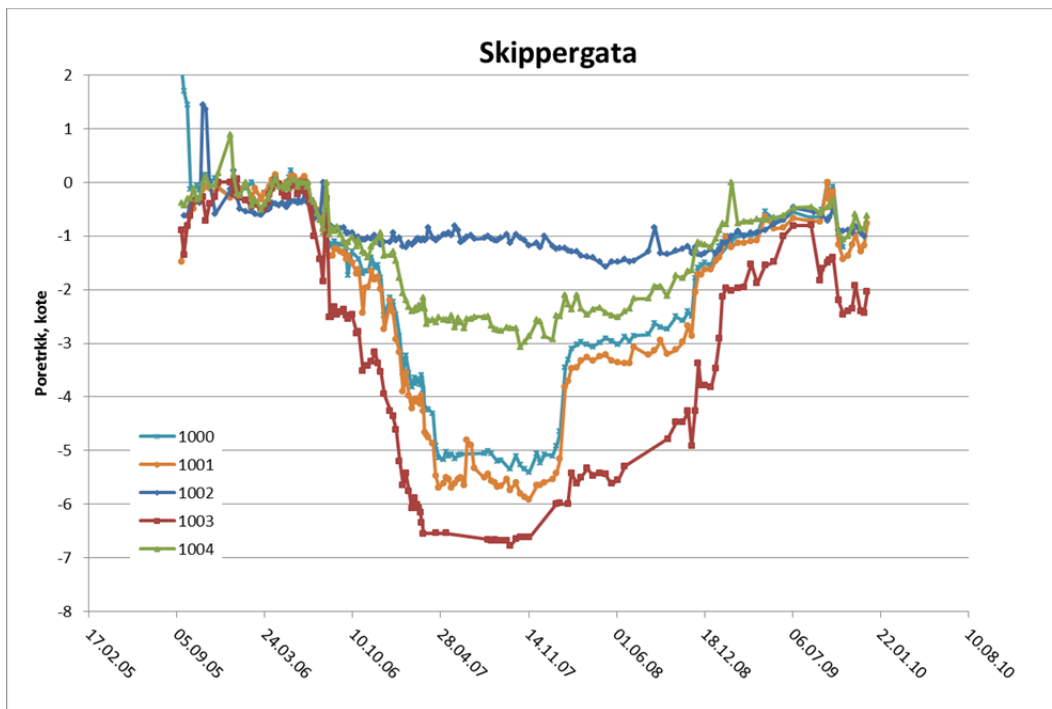
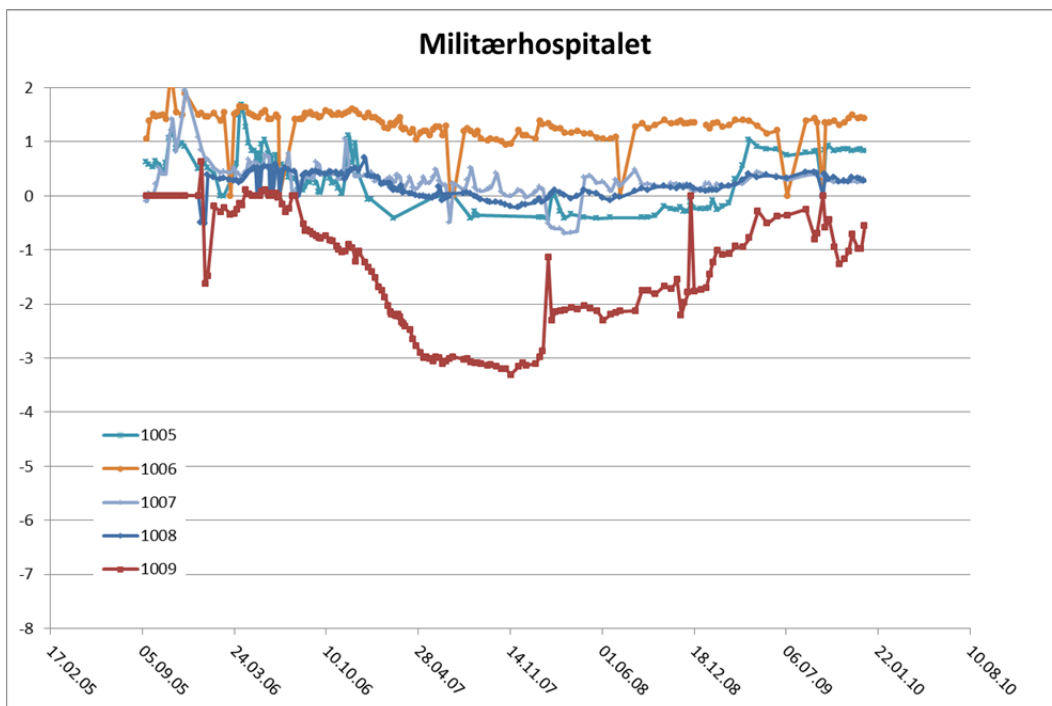
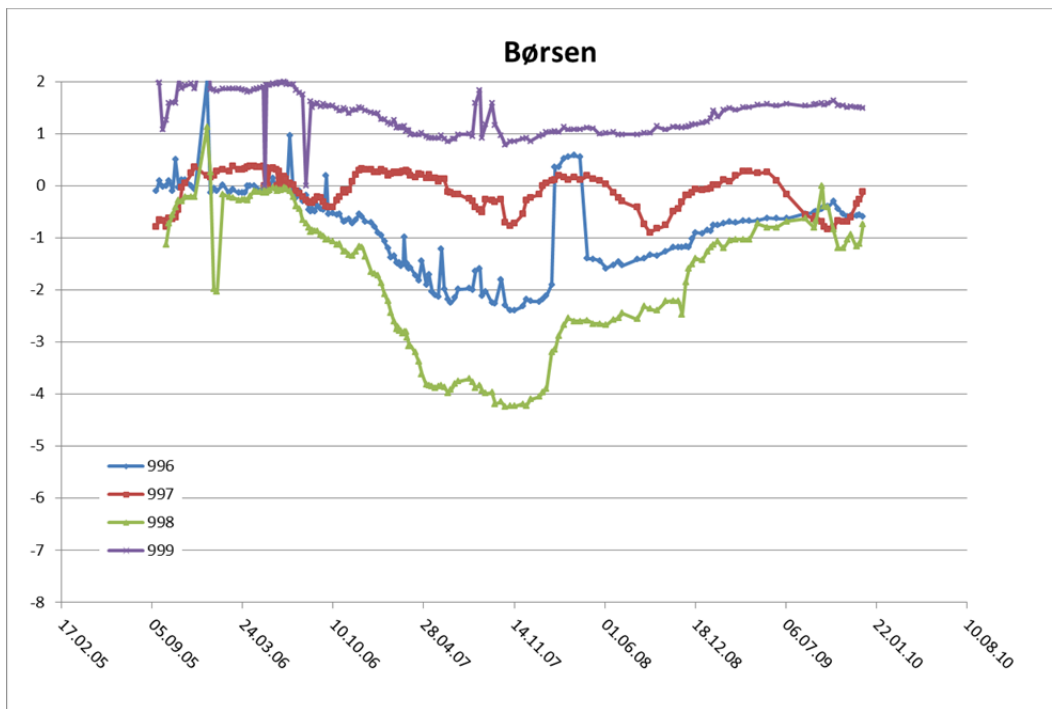
Hovedgropa ble suksessivt gravd ned til kote -13 og det ble betydelige poretrykksfall i omgivelsene. Aktiv bruk av infiltrasjonsbrønner klarte ikke å motvirke helt fallet. Resultatene var i nedre del av erfaringskurvene fra tilsvarende byggegrøper i Oslo. Med tanke på de store problemene en hadde hatt med å etablere en tett byggegrøp var ikke dette overraskende.

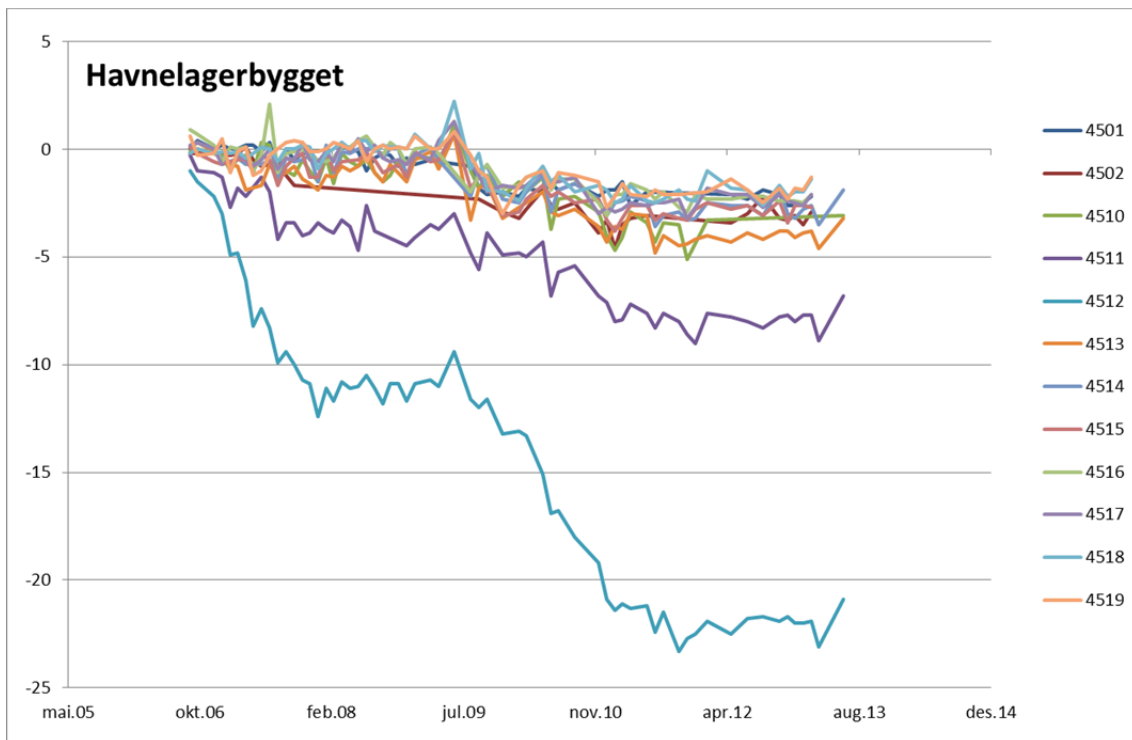
Figur 52: Setninger på hovedbygningen

Siden oppstart av Havneleragetreprise har selve hjørnet fått ca. 22 mm setning (bolt 4512). Setningen avtar ut fra hjørnet til ca. 8 mm på hjørnet mot Lossebalkongen. Resten av bygget har fått mindre enn ca. 4 mm setning.

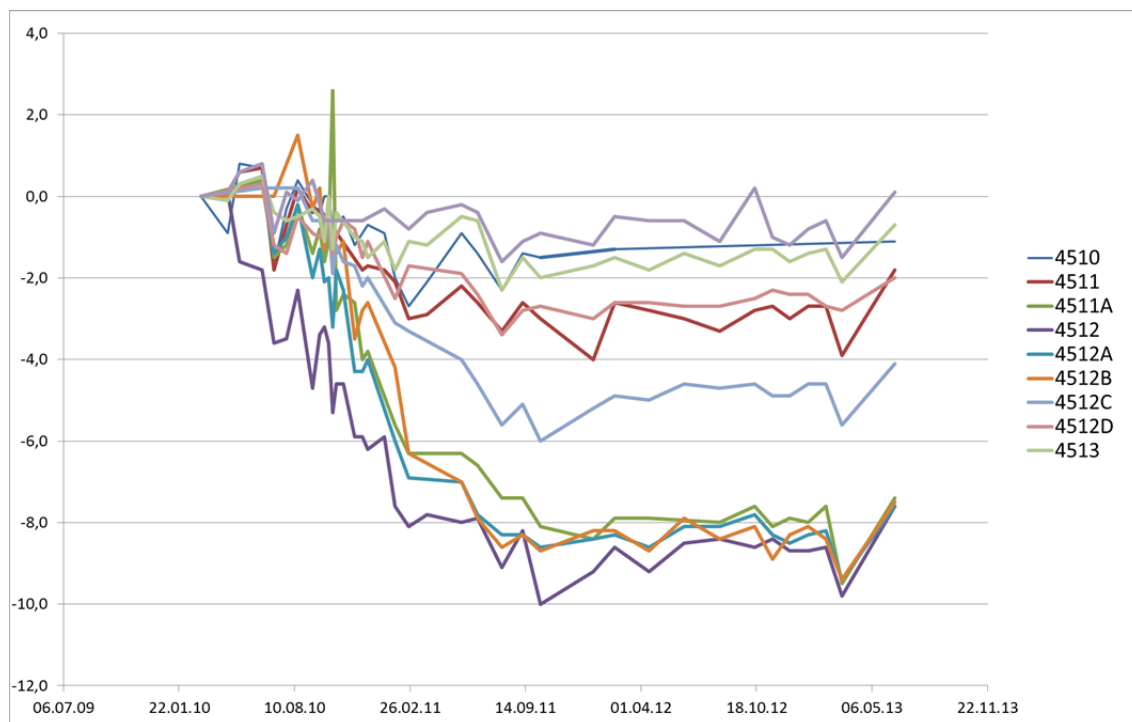
Figur 55: Setninger på hjørnet i siste fase

Resultatene fra setningsmålingene viser at vi klarte å holde oss innenfor setningsprognosene på 30 mm, jfr. fig. 47. Entra hadde i tillegg til setningsboltene SvRø hadde montert, montert et par ekstensiometere på et par utvalgte riss. Etter hva vi kjenner til så har disse viste helt minimal utvikling under arbeidene.

På sørveggen åpnet de gamle rissene seg noe uten at dette hadde annet enn kosmetisk konsekvens. Setningene på og rundt Havnelagerutbyggingen har medført erstatningsutbetalinger på i størrelsesorden 10 mill. kr. I tillegg kommer kostnadene for refundamentering av hjørnet på ca. 2 mill. kr. samt kostnader til omprosjektering og bygging av ny løsning for spuntgropa.

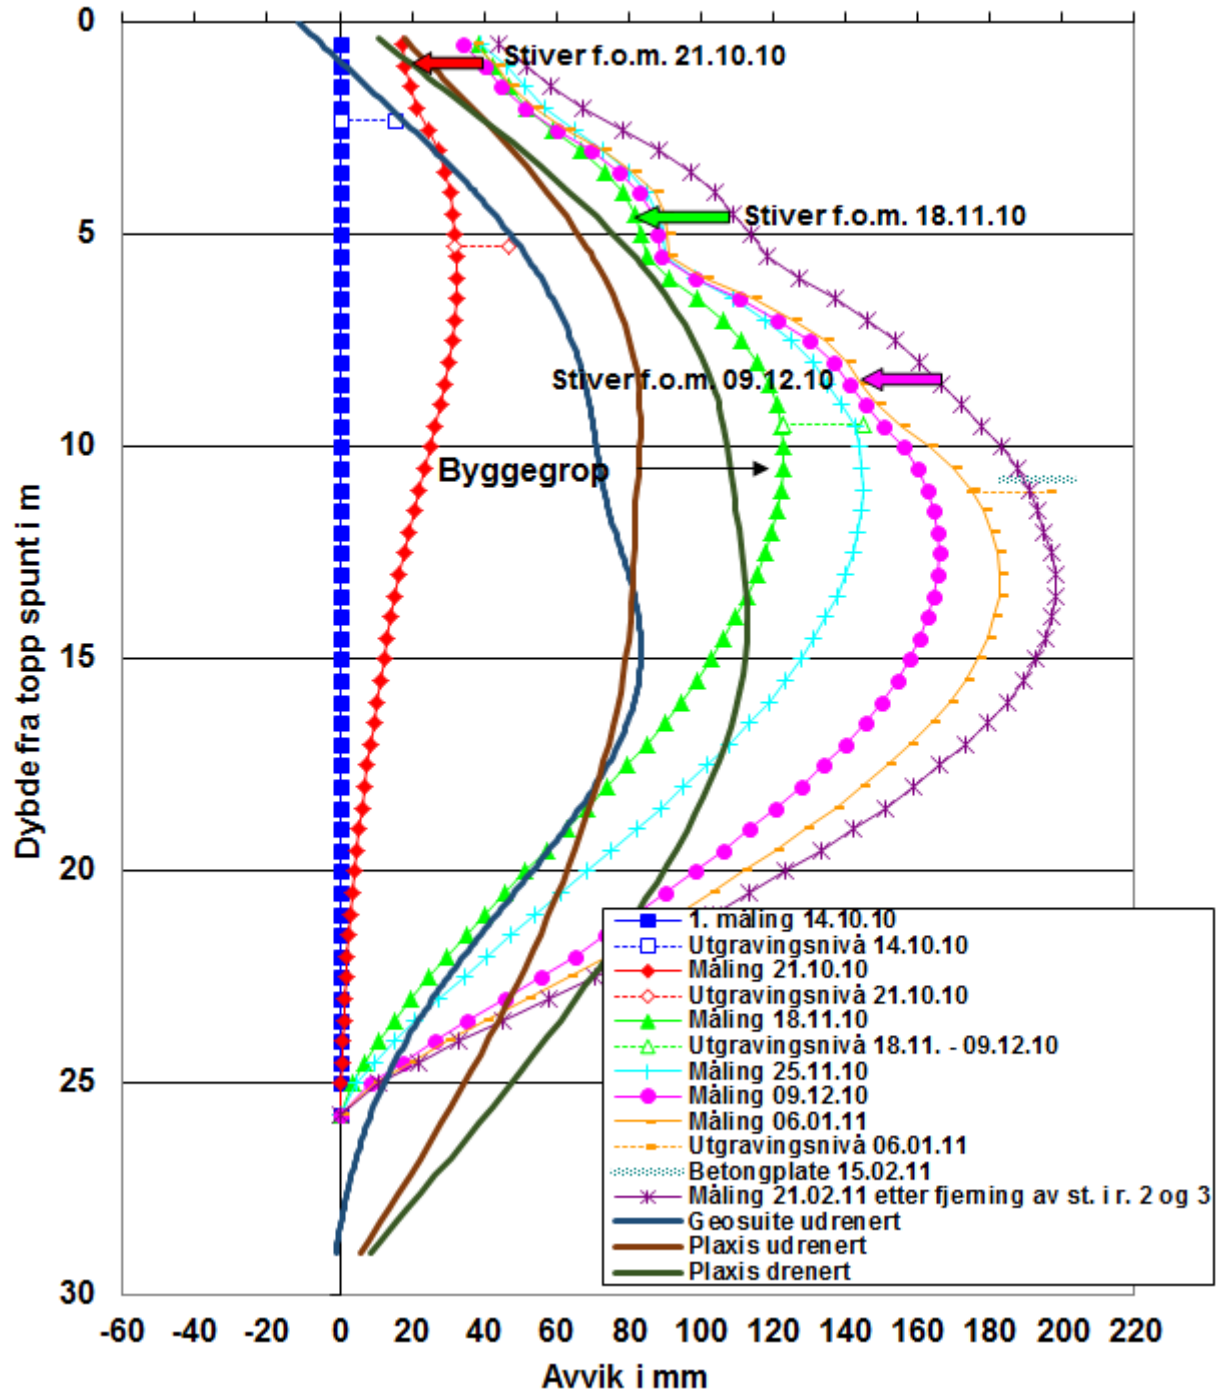
Figur 64: Deformasjoner spunt ved hjørne M4

Det er plottet grafer fra flere utgravingsfaser. De beregnede deformasjoner kan sammenlignes med siste måling utført 21.02.11. Største beregnede deformasjoner har avvik på mellom 80 og 110 mm, i samme fase er målte deformasjoner ca. 200 mm.

Deformasjoner i delespunken, ved spunthjørne M4 og M2, viser store avvik mellom målte og beregnede deformasjoner. Beregnet spuntlengde er 3-5 m lenger enn faktisk lengde, noe som skulle tilsa at avvikene i realiteten er større. Dette forklarer ikke avvikene. Det ble benyttet Larssen spunt i denne spuntveggen. Profilet er et sammensatt profil satt sammen av 2 stk. u-profiler som er klemt (klinket) i låsene for å danne en z-nål, se Figur 70 (se også kapittel 4.4). Dersom klinkingen av låsene ødelegges/skades vil det endre nøytralaksen til profilet og bøyestivheten vil reduseres betydelig. Klinkingen av låsene kan ha blitt ødelagt som følge av hard ramming. Dette er en mulig forklaring på hvorfor deformasjonene ble større enn beregnet. Vi har ikke fått verifisert denne teorien.

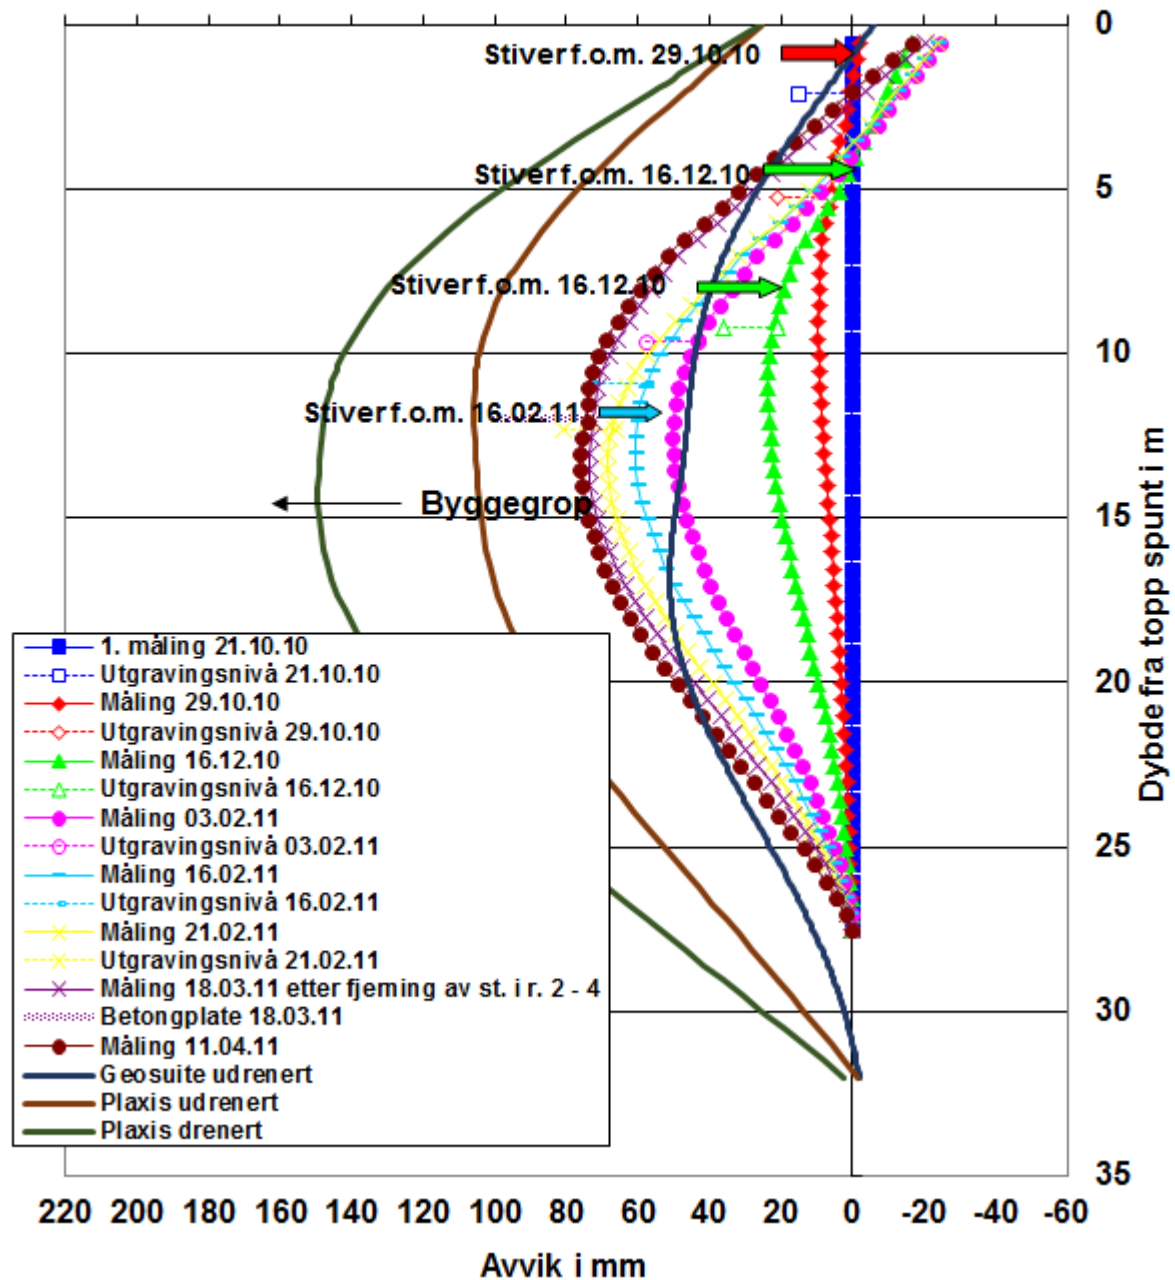
Figur 69: Deformasjoner spunt ved hjørne C, avvikene er i mm

Generelt er det godt samsvar mellom målte og beregnede deformasjoner for spuntene mot Havnelageret, ved spunthjørne C1, C3 og C4. Størst avvik finner vi ved spunthjørne C1, dette kan skyldes at beregnet spuntlengde er ca. 4,5 m lenger enn faktisk lengde.

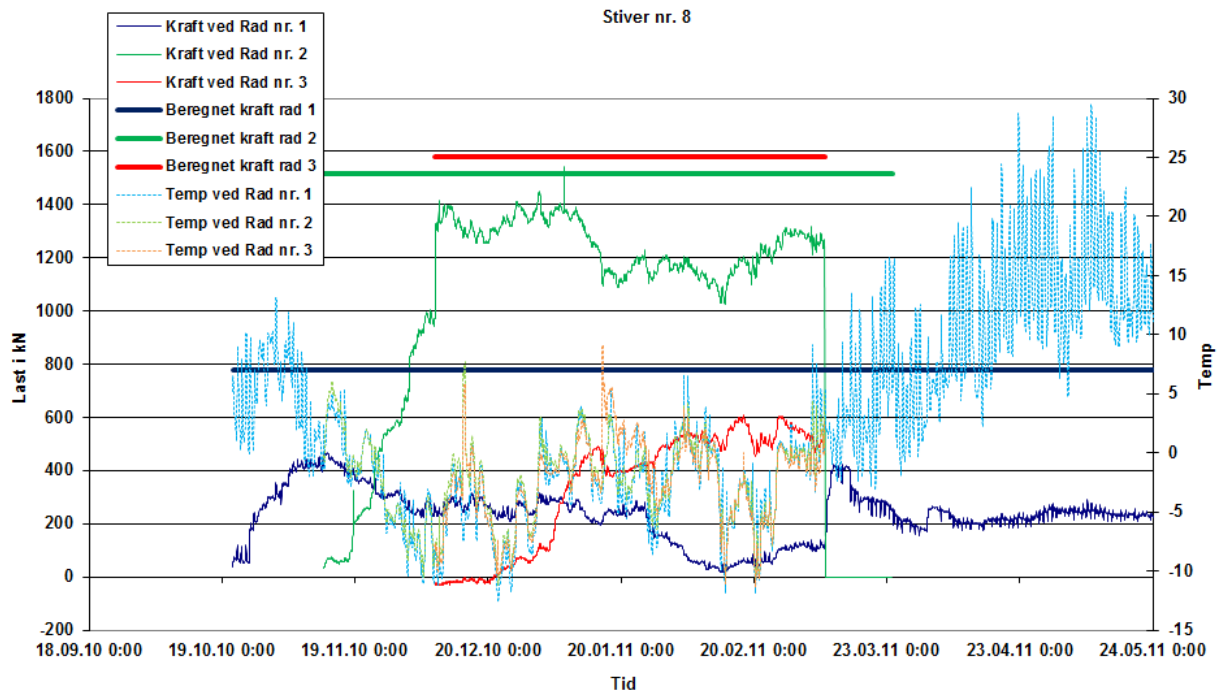
Figur 75: Stiverkrefter i stiver 8, rad 1, 2 og 3

Kommentarer til Figur 75: Den markerte kraft endringen i mars 2011 skyldes fjerning av stivere i rad 2 og 3.

Kommentar til krefter i snittet ved stiver nr. 8: I rad 1 er målte krefter ca. 350 kN lavere enn beregnede krefter. Årsakene kan være fordelingen av kreftene mellom rad 1 og avstivingsplaten når rad 2 og 3 ble fjernet. I rad 2 er målte krefter ca. 100 kN lavere enn beregnede krefter, trolig av samme årsak som for snittet ved stiver 3. I rad 3 er målte krefter ca. 1000 kN lavere enn beregnede krefter, det store avviket kan tyde på at lastcellen ikke ga pålitelige resultater, alternativt kan årsaken være den samme som for stiver i rad 2.

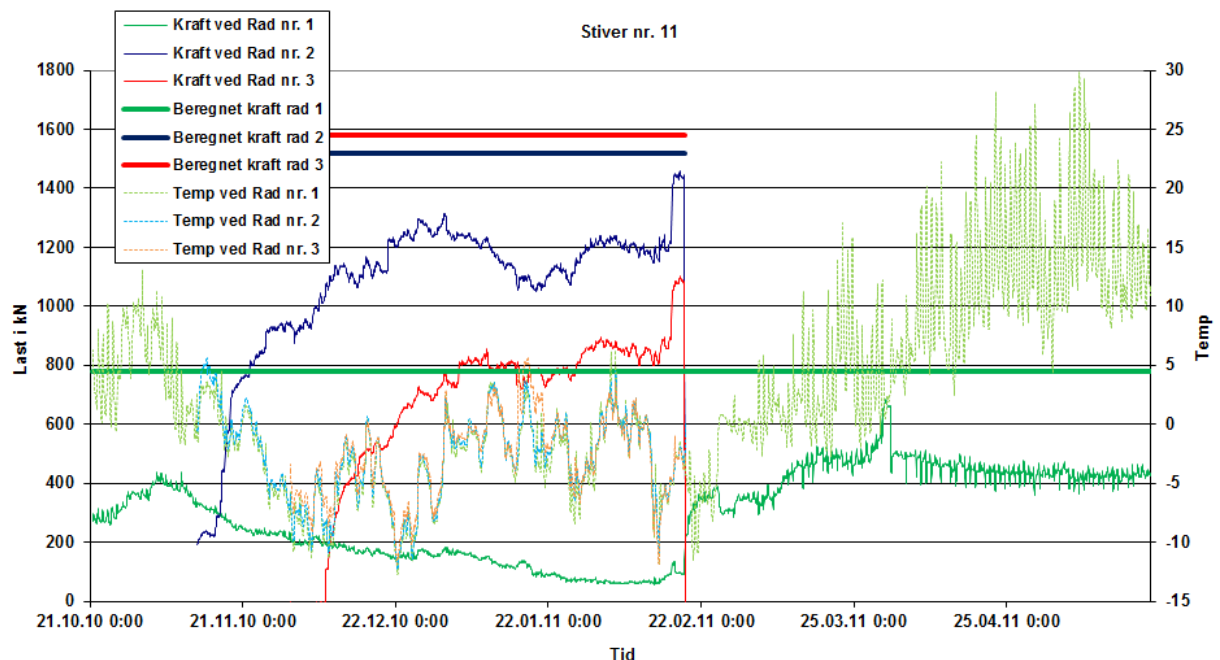
Figur 77: Stiverkrefter i stiver 11, rad 1, 2 og 3

Kommentarer til Figur 77: I mars 2011 ble tilgrensede stivere i rad 2 og 3 fjernet (stiver 12, 13, osv.) kraften økte da med ca. 200 kN. Noen dager etter ble stivere i rad 2 og 3 fjernet, kreftene fordelte seg da til rad 1 og bunnsplaten.

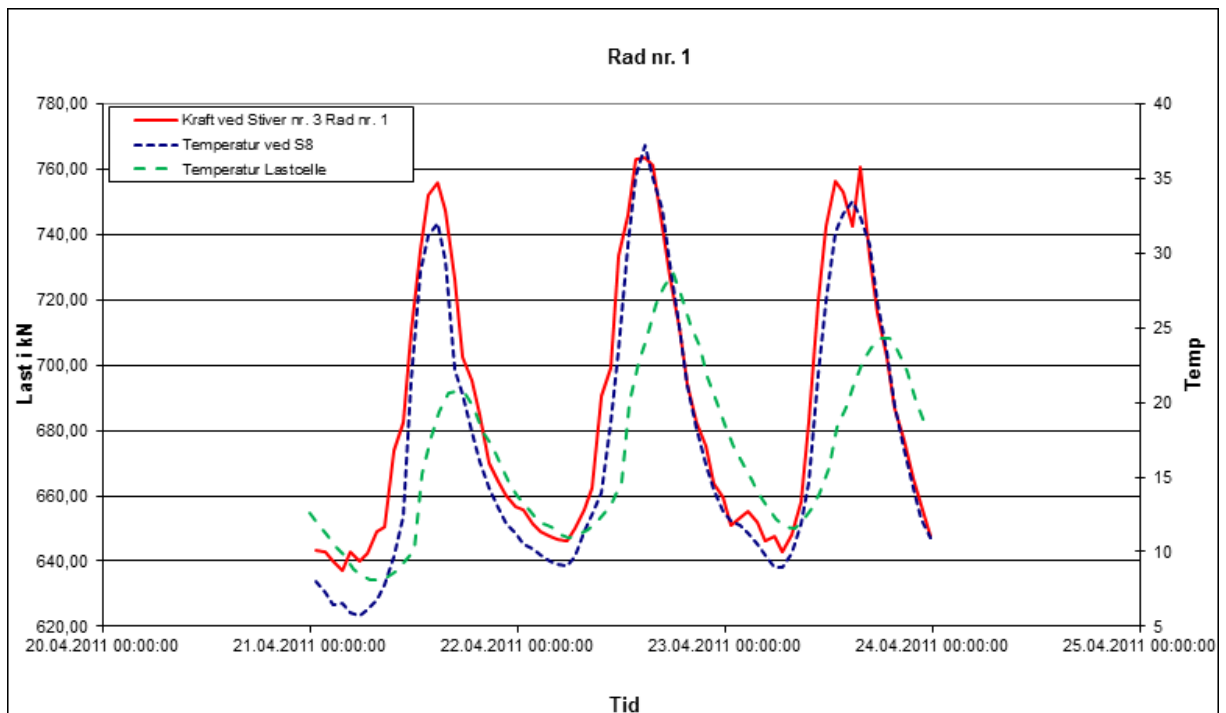
Figur 81: Temperatureffekt på stiver nr. 3 rad nr. 1 i Påskehelga 2011 (temperatur S8 er ved stiver nr. 8)

I påskehelga 2011 var det mye varmt vær i Oslo og målingene ble følgelig påvirket av temperatursvingningene, spesielt målingene i stiver 3. I denne perioden er det antatt anleggssfri på byggeplassen. Samspillet mellom kraft og temperatur for stiveren er vist i Figur 81.
